PASANTÍA EN EL SUBPROGRAMA REDES DE MONITOREO Y CALIDAD  
AMBIENTAL DEL PROYECTO SISTEMA DE VIGILANCIA DE CALIDAD DE AIRE  
EN CORPOBOYACÁ

UNIVERSIDAD SANTO TOMÁS  
FACULTAD DE INGENIERÍA ELECTRÓNICA  
TUNJA  
2017

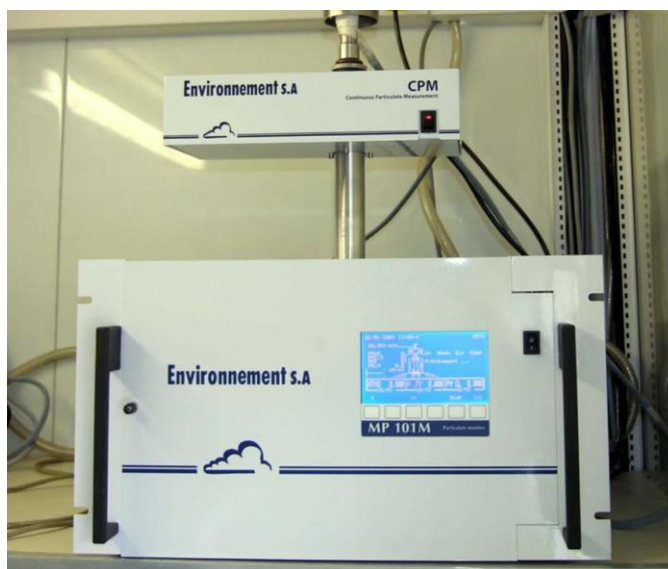
*Fig.#1: Medidor de partículas MP101 con el módulo CPM*

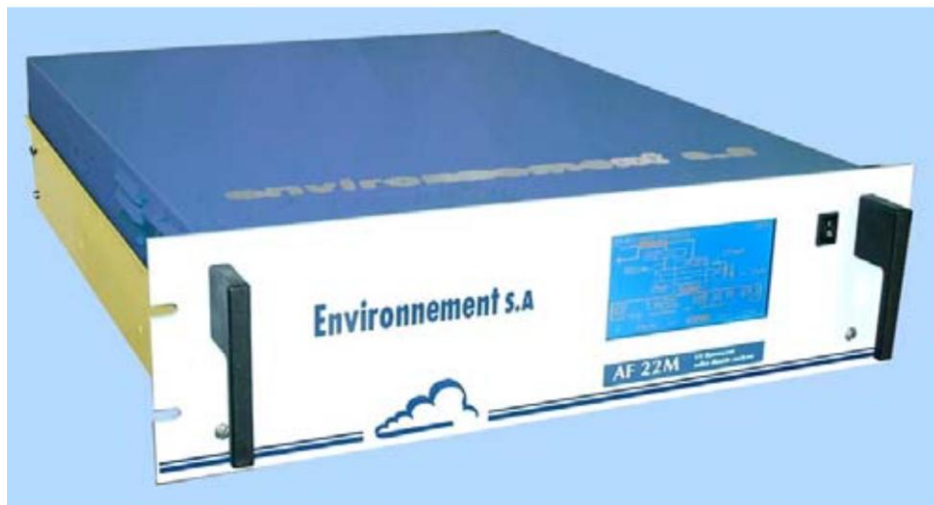
*Fig. #2: Analizador de Dióxido de Azufre AF22M.*

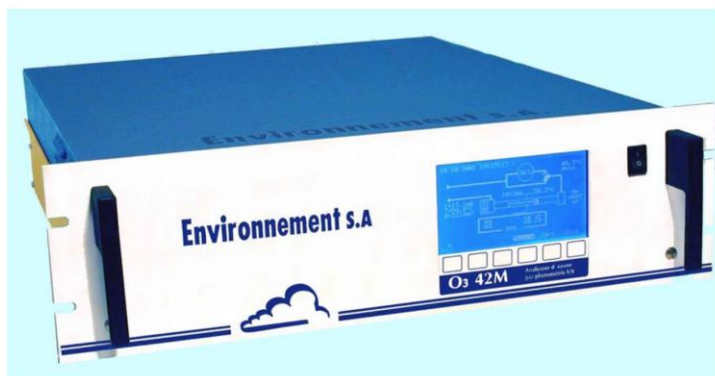
*Fig. #3: Analizador de Ozono O<sub>3</sub>42M.*

El O<sub>3</sub>42M analiza el aire en busca de ozono y tiene un comportamiento continuo. El módulo con su pantalla tiene una avanzada tecnología que no requiere de mantenimiento.

del ambiente y este tiene generadores de ozono que sirven para hacer una calibración interna, es decir, no necesita una calibración externa, pero el módulo tiene la capacidad de tener la bomba con el gas referencia para una mayor precisión o en su defecto para algún daño que tenga las partes internas del módulo.<sup>[4]</sup>

Algunos de los aspectos de los módulos AF22M y el O<sub>3</sub>42M son que estos tienen módulos de calibración, estos solo se usan cuando presentan alguna anomalía o falla. Estos son ZAG7001 y MGC101P, cada uno de ellos es responsable de los módulos anteriormente descritos.<sup>[18][19]</sup>

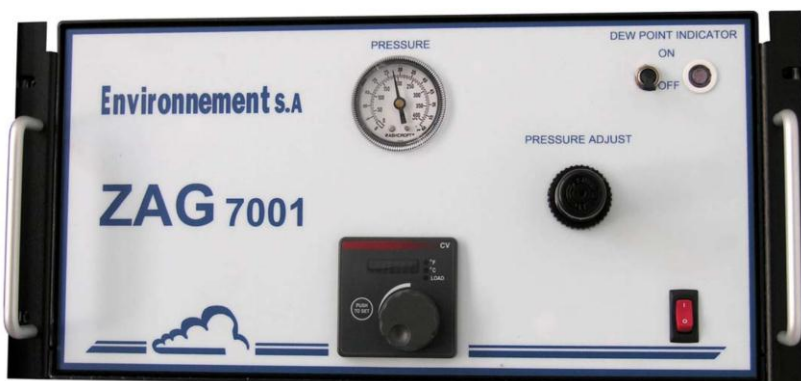
*Fig. #4: Generador de Aire Cero ZAG7001.*

Este equipo es el encargado de limpiar el aire de contaminantes para que pase a los equipos de medición.<sup>[6]</sup> Este módulo se considera un equipo de soporte. Algunas de las partes del módulo son esenciales para que este logre su objetivo, como el conector de aire cero, que este está separado del conector por un filtro, el cual se encarga de purificar el aire a trabajar. Este gas es el que pasará al módulo de ozono (O<sub>3</sub>42M) al módulo de dióxido de azufre (AF22M), el módulo de monóxido de carbono (CO12M) y al módulo de dióxido de nitrógeno (AC32M) que son los encargados de hacer las lecturas de gases.

La parte electrónica del módulo será similar a la de los otros módulos, es decir, se requiere de un mantenimiento preventivo y no va a ser tan constante a menos de que se presente un daño grave.

Una recomendación extra de este módulo es el cambio de los filtros del depurador, ya que estos son muy sensibles con la manipulación del usuario y son una parte importante del módulo para lograr su objetivo. Se recomienda: cada 6 meses dar vuelta a los filtros; es decir, se cambian de posición y se vuelven a ubicar en los tubos donde se encontraban. <sup>[19] [20]</sup>

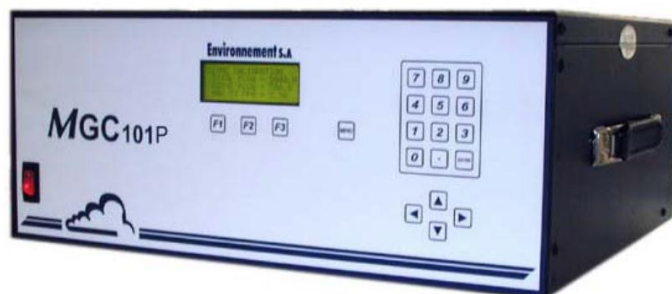
*Fig. #5: Calibrador de Gas MGC 101P.*

El MGC101P es un módulo encargado de detectar diferentes tipos de gases para su calibración.

El principio de funcionamiento y la interfaz gráfica de manejo es exactamente igual al calibrador MGC101P de Environnement. Pero se debe tener en cuenta que el manejo y funcionamiento de estos tipos de equipos puede variar entre marcas y referencias, o así como es el caso de estos dos calibradores de gases que no cambian en características importantes.

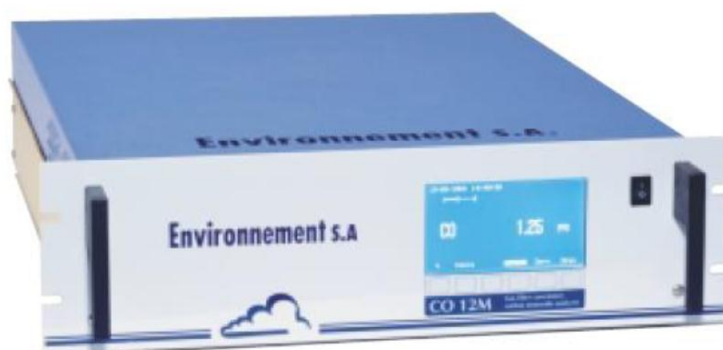
*Fig. #6: Analizador de monóxido de carbono COM12M.*

Es un analizador de monóxido de carbono que mide bajo condiciones atmosféricas que se presenten en el ambiente. El módulo usa un sensor infrarrojo para detectar el gas que absorbe. <sup>[8]</sup>

Estos equipos no se pueden mantener a una temperatura mayor de 45 grados centígrados, incluso no se recomienda que pase de los 40 grados centígrados. Esto con el fin de evitarles daños y alargar su vida útil.

Las revisiones preventivas y de mantenimiento se harán según diga el manual, pero lo más seguido siempre será la revisión de los filtros que separan el material particulado del material gaseoso. Los filtros internos no requieren cambio tan seguido debido a que no están expuestos a material particulado, que siempre es el que más afecta los filtros. [8] [19] [20]

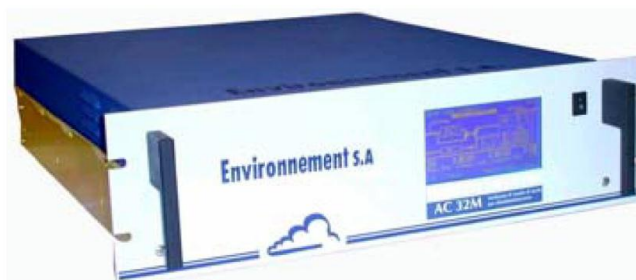
Fig. #7: Analizador de óxido de nitrógeno quimioluminiscente AC32M.

Es un analizador de óxido de nitrógeno y de dióxido de nitrógeno, donde el monitor principal detecta el óxido de nitrógeno mediante una luz quimioluminiscente en la presencia abundante de moléculas de ozono en oxidación. [5]

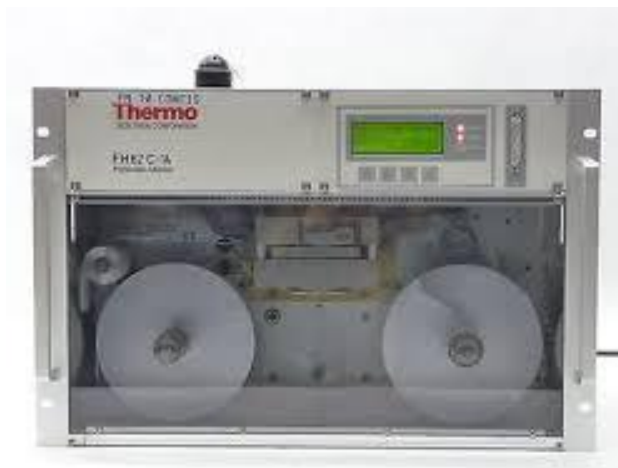
*Fig. #8: Monitor de partículas Thermo FH62C-14.*

El monitor de partículas FH62C-14 es un monitor radiométrico másico de partículas capaz de proporcionar datos en tiempo real. Este monitor mide la concentración de masa PM 10, PM 2.5 y PM 1. Este monitor se encarga de incorporar medidas temporales de un sensor de masa de atenuación Beta.<sup>[9]</sup>

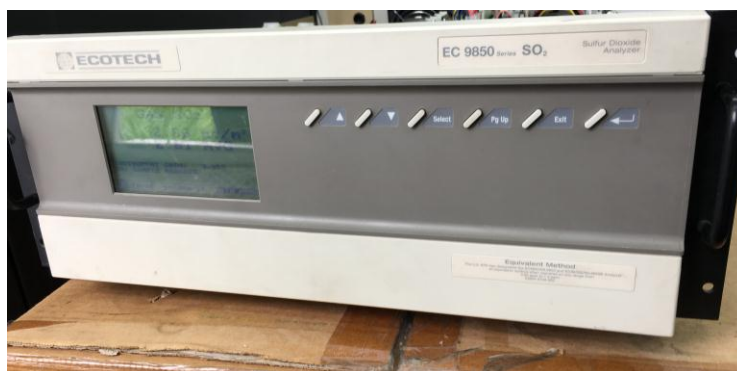
*Fig. #9: Analizador de Dióxido de Azufre EC 9850.*

El analizador EC9850 de Dióxido de Azufre es un espectrómetro de fluorescencia ultravioleta (UV) diseñado para medir bajas concentraciones de  $\text{SO}_2$  en el aire. Este equipo comprende un conjunto de sensores ópticos, un módulo procesador de señales electrónicas analógicas, un sistema de control y electrónica de cálculo basado en microprocesadores y un sistema neumático que da las muestras por medio de puntos gráficamente. [10]

Los analizadores de dióxido de azufre de la serie EC9850 se designan bajo las regulaciones EPA de los Estados Unidos como el método equivalente EQSA-0193-092. Utilizando el EC9850 bajo la designación de EPA de Estados Unidos como un método equivalente. <sup>[17] [20]</sup>

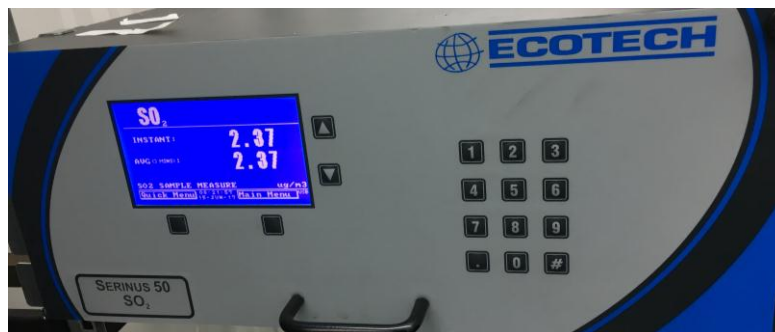
*Fig. #10: Analizador de Dióxido de Azufre Serinus 50.*

El analizador de dióxido de azufre Serinus 50 utiliza tecnología de radiación UV fluorescente para detectar dióxido de azufre en el rango de 0-20 ppm (partículas por millón). El Serinus 50 mide SO<sub>2</sub> con los siguientes componentes y técnicas: <sup>[11]</sup>

La diferencia entre las marcas de los analizadores de dióxido de azufre no son significativas, debido a que el principio de funcionamiento y la adquisición de muestras se hace de igual manera, solo hay que tener en cuenta que los menús de los equipos son diferentes pero las funciones son iguales, por lo que hay que tener en cuenta que solo es hacer un manejo adecuado del menú de cada equipo.

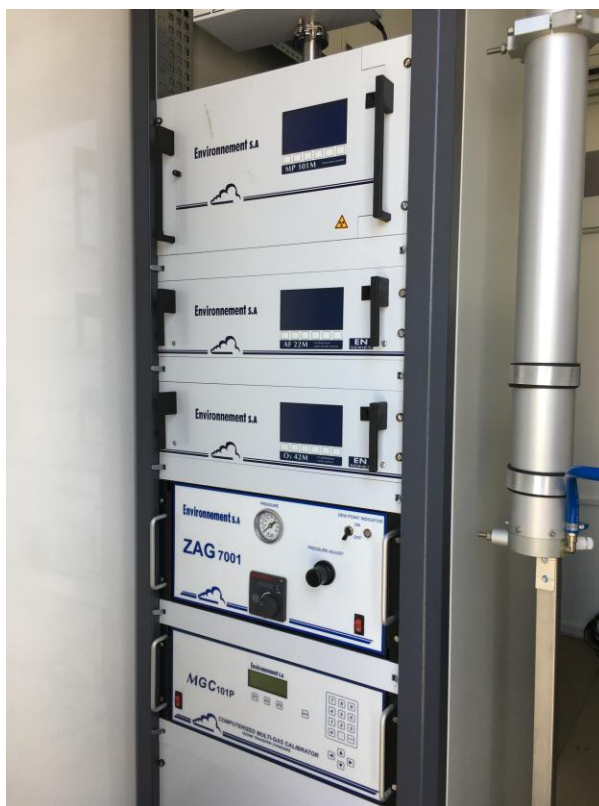
*Fig. #12: Equipos Estación Móvil Corpoboyacá.*

Una vez se reconocen los equipos en las diferentes estaciones, que son de propiedad de Corpoboyacá, se empieza la identificación de los demás tipos de equipos que existen en otras estaciones. La Corporación tiene un convenio con la Asociación de Cooperación Internacional de Corea (Koica). Por esto se adquirieron unas estaciones de monitoreo de calidad del aire para la

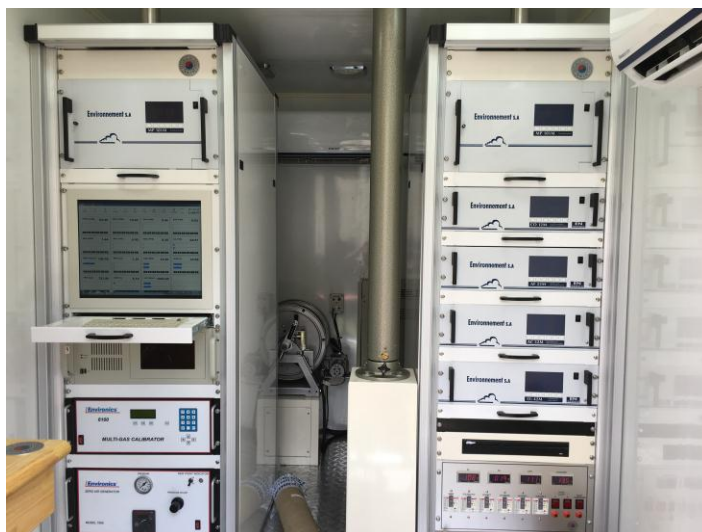
*Fig. #13: Equipos Estación Móvil de Koica (Agencia de Cooperación Internacional de Corea).*

medición de zonas críticas de la región. Estas poseen equipos de la misma marca de las estaciones móviles de Corpoboyacá, pero tienen más variedad de equipos:

Una vez vistos los principios de funcionamiento de estos equipos y en general de otras marcas, tal como se muestra en el marco teórico, se empiezan a hacer labores básicas de mantenimientos preventivos a los equipos, como limpieza de cabezales de equipos de material particulado y cambio de filtros de los equipos de gas.

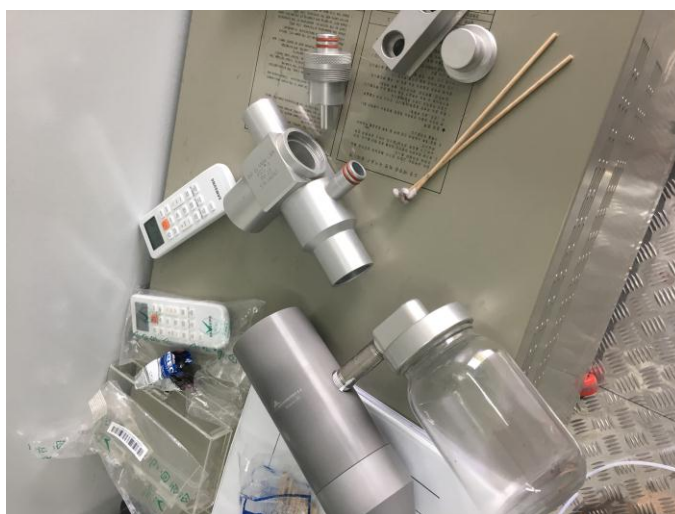
*Fig. #14: Cabezal PM10 y Ciclón PM2.5 para equipos de material particulado.*

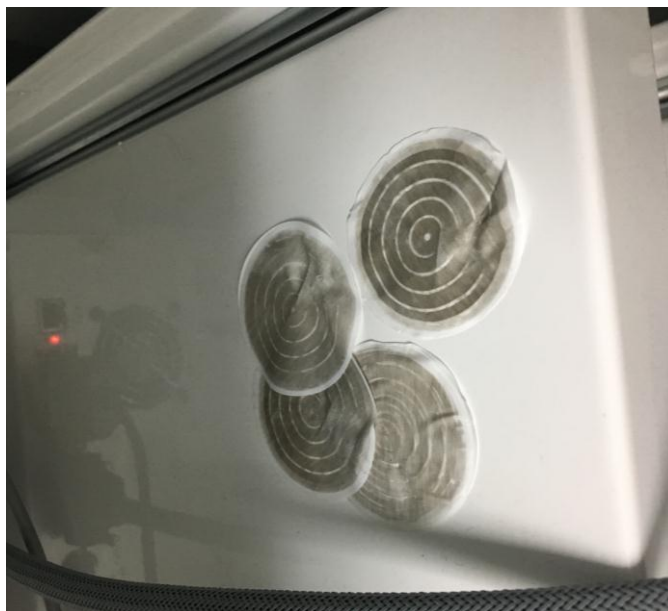
*Fig. #15: Filtros para equipos de gas.*

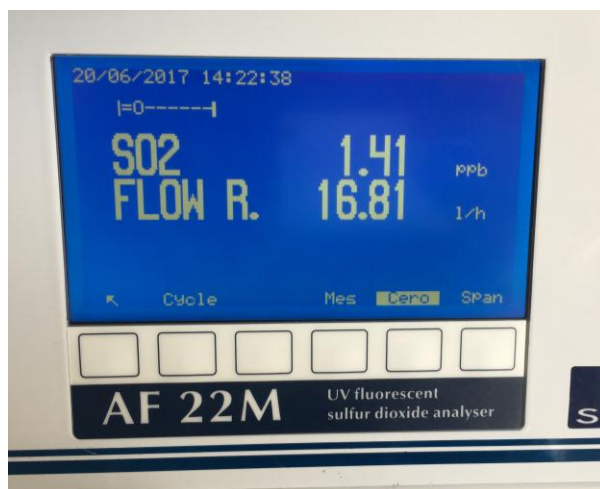
*Fig. #16: Display analizador de SO<sub>2</sub>.*

Los equipos tienen diversas formas de visualización de datos: la instantánea, como muestra los datos en la figura #16, es la más usada. Al frente de la sigla de “SO<sub>2</sub>” se muestra la

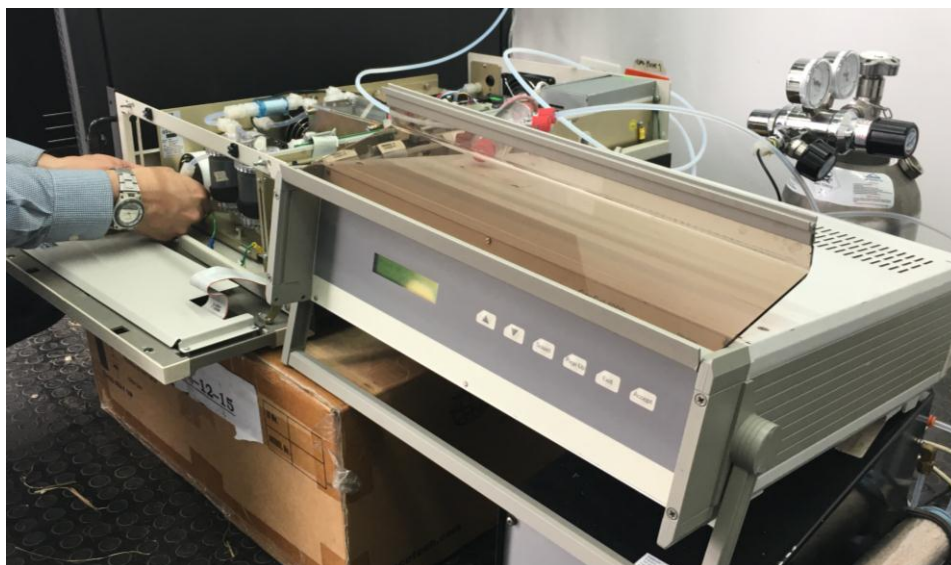
*Fig. #17: Sistema de calibración.*

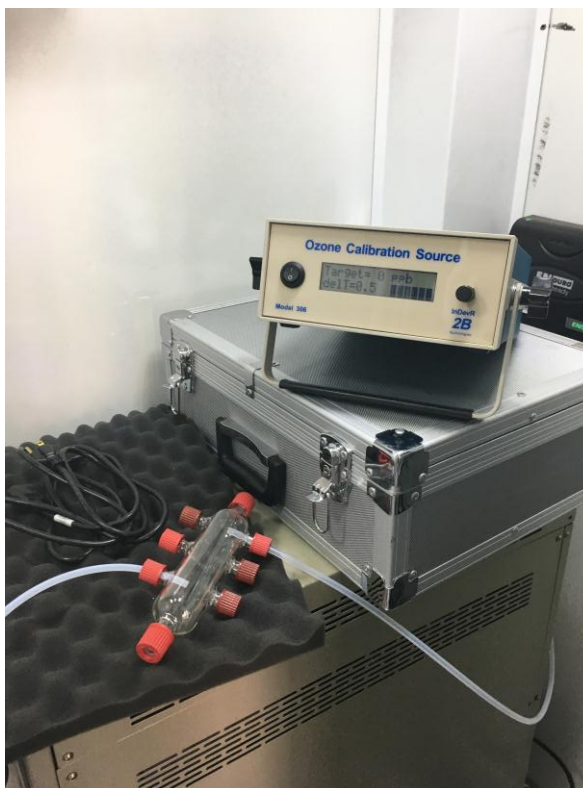
*Fig. #18: Calibrador portable de ozono.*

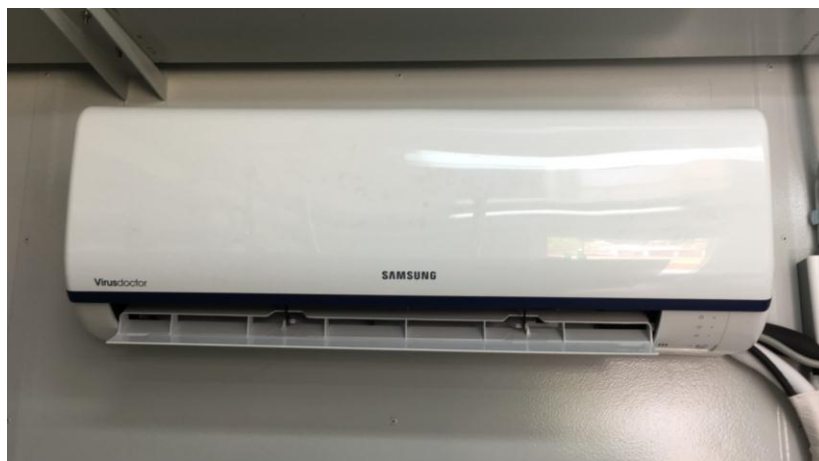
*Fig. #19: Aire acondicionado.*

Los equipos de aire acondicionado, son los encargados de mantener una temperatura estable en los shelters de las estaciones, debido a que algunas partes de los equipos tienen componentes que generan calor, como bombas externas de succión. Cuando estas bombas trabajan empiezan a generar calor; ya que las estaciones se mantienen cerradas no tiene ductos para la salida del calor generado, esto hace que los equipos se sobrecalienten y con el tiempo se pueden ver comprometidas las partes de los equipos analizadores.

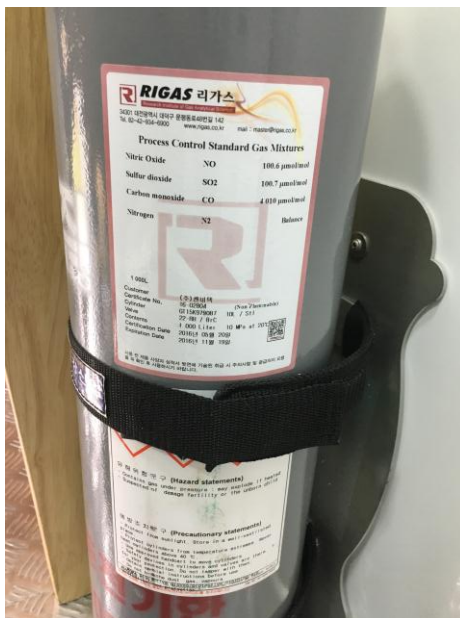
Fig. #20: Cilindro de concentración de gas para calibración.

La presión del gas al momento de salir del cilindro debe estar entre 25 PSI y 30 PSI, ya que los equipos calibradores no pueden resistir mayor presión a la estipulada. Es importante conservar en estado óptimo, los componentes electrónicos internos. De igual manera, la unidad de aire cero

debe tener la configuración de la salida del aire cero iguales que la del cilindro (entre 25 PSI y 30 PSI).

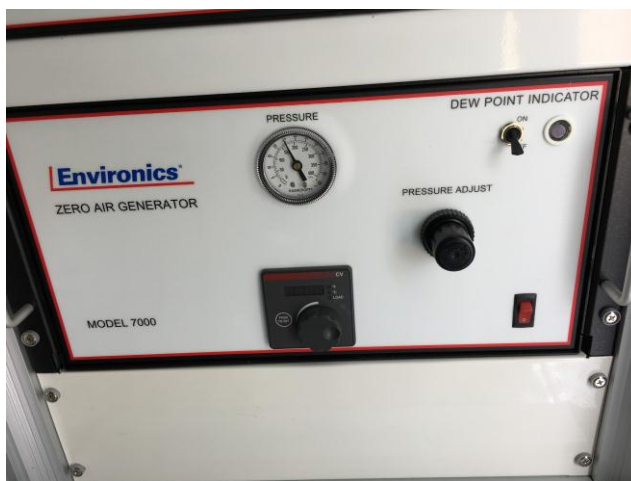
Fig. #21: Generador de aire cero.

El equipo generador de aire cero debe tener unas condiciones adecuadas para que cumpla su función, la cual es suministrar aire puro a los equipos de gas para que tengan datos en cero de forma correcta. Este generador maneja químicos como carbón activado que se encarga de limpiar

el aire y eliminar la humedad presente en este, de esta manera se obtienen datos válidos y coherentes con lo que miden los equipos.

Para hacer las calibraciones en algunos equipos, el generador de aire cero debe estar a una temperatura superior a 310 grados centígrados, esto para asegurar que el proceso de purificación del aire sea el adecuado.

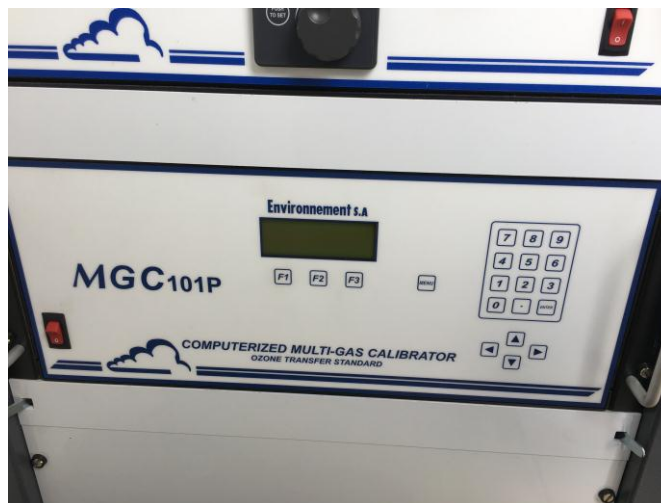
*Fig. #22: Calibrador multi-gas.*

El calibrador multi-gas es el encargado de suministrar la cantidad de gas o aire cero a los equipos cuando entran en proceso de calibración. Desde este equipo se puede determinar qué tipo de gas y qué cantidad suministrar a los equipos de acuerdo con las necesidades.

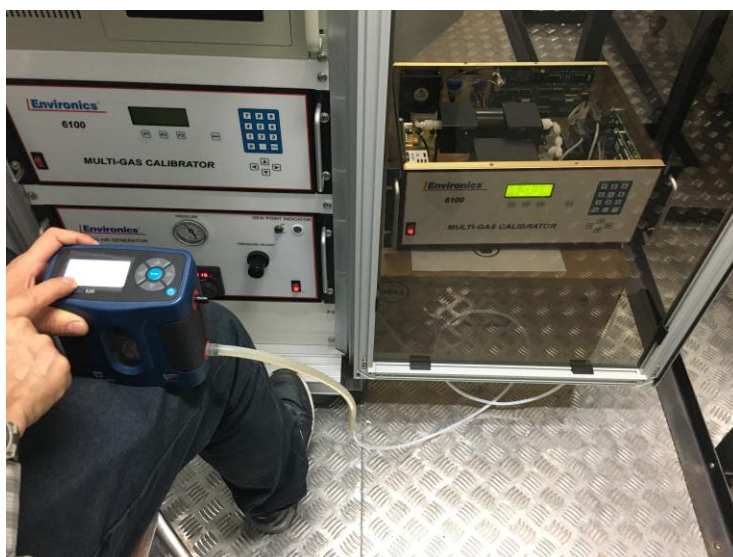
*Fig. #25: Calibración equipo Multi-gas.*

Existen otras posibilidades como que el equipo calibrador este descalibrado y sea necesario calibrarlo para que la calibración multipunto sea la adecuada. Y aquí es donde entra la calibración MFC que es exclusiva para el equipo calibrador. Esta toma 10 puntos de flujos altos y 10 puntos de flujo bajos, los cuales tienen que estar dentro de los rangos especificados en las hojas de calibración. Si esta calibración no es buena lo más probable es que las calibraciones cero, span y las multipunto salgan erróneas.

Para desarrollar esta calibración se debe tener conocimiento del comportamiento del equipo con respecto a los valores que se obtienen, de lo contrario las calibraciones resultan erróneas y afectan las mediciones en los analizadores.

Para la calibración multipunto se tiene en cuenta los puntos anteriores (cero y span) pero se le suman 3 puntos más de calibración, los cuales son 300, 200 y 100, que representan el 60%, 40% y el 20% del rango de los equipos. Para esta calibración, primero se hacen los puntos cero y span que son los que los equipos pueden ajustar, los demás solo se le aplica la cantidad de gas específica para cada punto y se toma nota de estos en el formato correspondiente. El formato de calibración multipunto muestra una gráfica que debe ser lineal de 0 a 400, de lo contrario es necesario ajustar los valores cero y span.

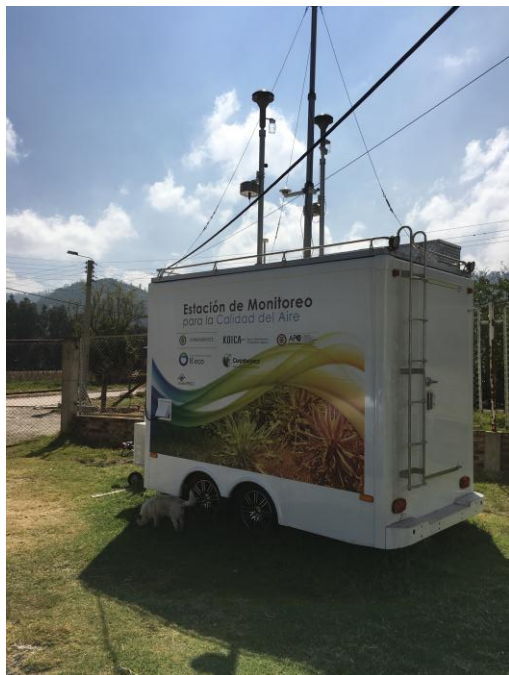
Fig#1: Estación Móvil de Koica

En la estación Móvil de Koica será necesario trasladarla a otro sitio donde el servicio eléctrico sea estable y no tenga intermitencias como es lo que está sucediendo en el sitio donde está ubicada que es en

una de las sedes del Colegio Juan José Rondón en Sogamoso.

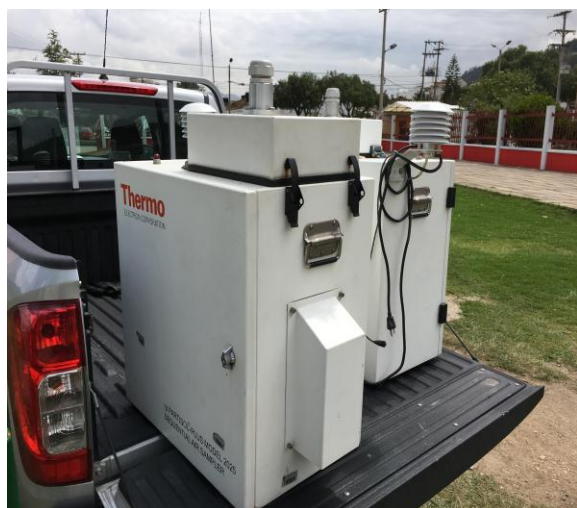
Fig#1: Equipos partisol

En esta semana también se hizo el traslado de unos equipos de material particulado que están bajo la supervisión del Ministerio de Ambiente, los cuales son equipos partisol y un equipo de material particulado ubicado en el Hospital Regional de Sogamoso.

Estos equipos se les hicieron revisión general para la visita del Ministerio y se estará atento a cualquier tipo de recomendación u observación que se haga en la visita la próxima semana.

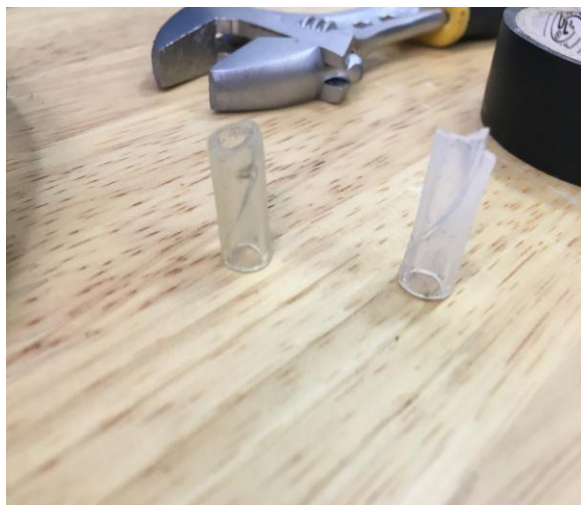
En la estación Móvil de Koica también se presentó una falla en el equipo de SO<sub>2</sub>, el cual mostraba el flujo del equipo muy bajo, y se determinó que eran unas mangueras rotas, las cuales fueron adaptadas y luego reemplazadas por unas nuevas.

Fig#3: Mangueras internas SO<sub>2</sub> Móvil Koica.  
Semana #2 del 24 al 28 de Abril

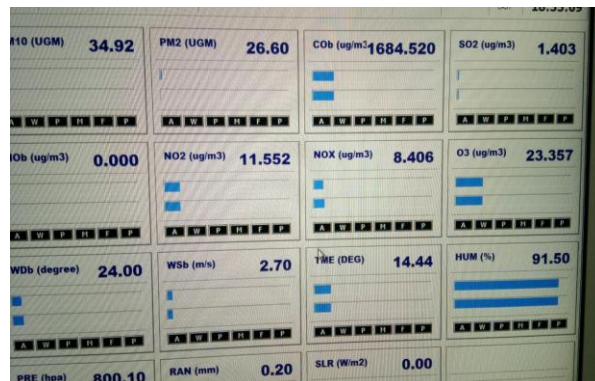
Fig#5: Cambio de unidades en los datalogger de las estaciones de Koica.

En los equipos de gas de las estaciones se mide la concentración de estos gases en  $\mu\text{g}/\text{m}^3$ , y las unidades se encontraban en todos los equipos en PPM o PPB, (Partículas por millón y partículas por billón) por lo que a medida que se visiten las estaciones se

cambiaran las unidades en los equipos y en los datalogger.

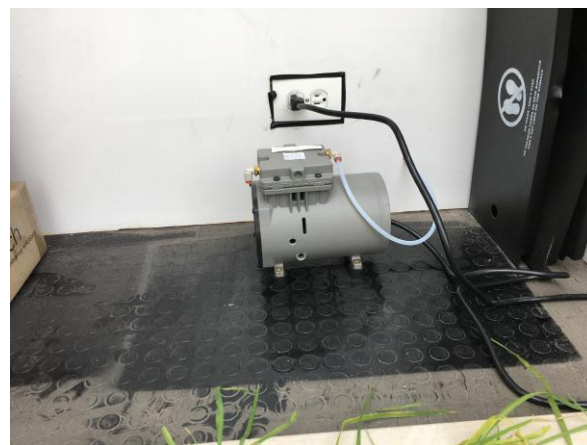
En la estación del Sena se hicieron modificaciones para favorecer las condiciones de la estación debido a que el aire acondicionado no funciona constantemente. Por lo que fue necesario sacar una de las bombas de los equipos, la que se saco fue la bomba de O<sub>3</sub> a uno de los cuartos externos de la estación.

Fig#6: Bomba posicionada en cuarto externo de la estación del SENA.

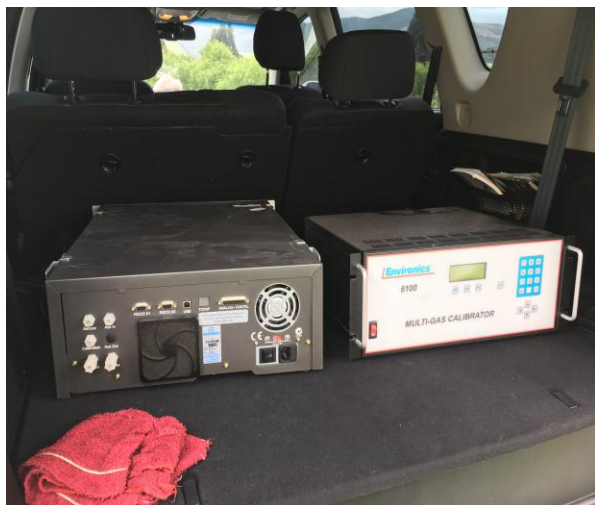
Fig#7: Traslado de equipos entre las estaciones.

También se hicieron traslados de equipos de SO<sub>2</sub>, con el motivo de conservar la garantía del SO<sub>2</sub> del Sena debido a que este ha tenido problemas con el software puede tener fallas por el hecho de que la estación no es estable en temperatura. Este equipo se cambió por el SO<sub>2</sub> de la estación móvil de Paipa.

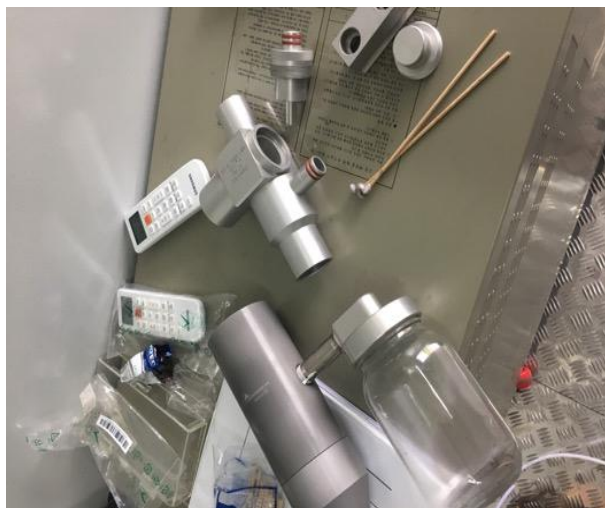
Fig#8: Limpieza de cabezales.

Se realizaron labores de limpieza de cabezales y cambio de filtros en las estaciones, las limpiezas se habían programado y los filtros se revisan cada visita a las estaciones para saber cuándo se deben cambiar.

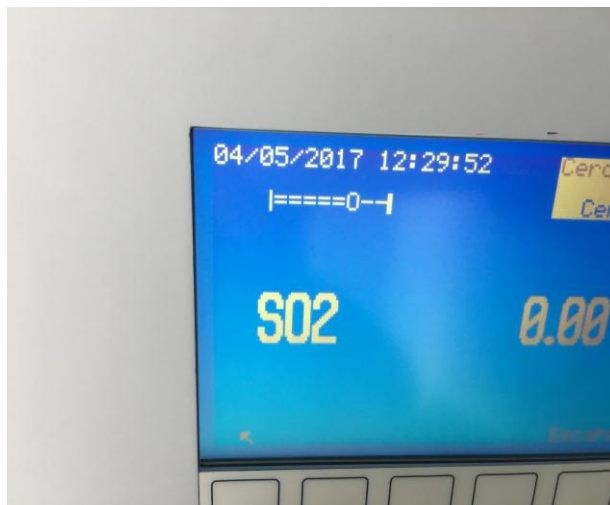
Fig#9: flujo equipo  $\text{SO}_2$ .

Se rectificó y reparo de manera definitiva la fuga de gas interna del equipo de  $\text{SO}_2$  de la Móvil de Koica, recuperando el flujo estable del equipo.

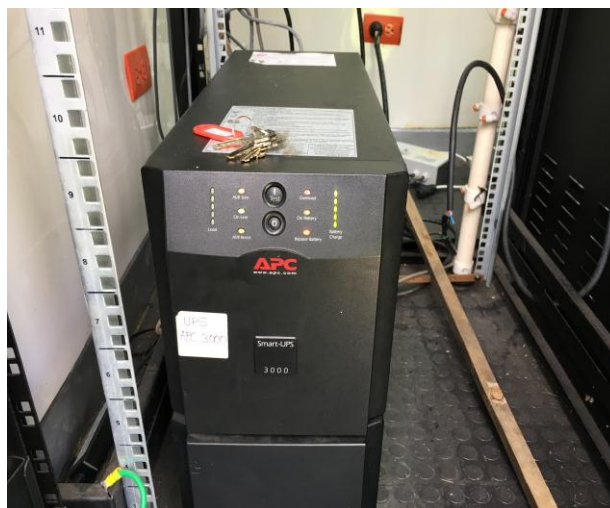
Fig#10: UPS Paipa.

En la estación de Paipa se revisaron los equipos y se encontró que la UPS de esta estación necesita cambio de baterías, ya que esta UPS anteriormente estaba en la estación de Recreo antigua, ahora Inseandes, por lo que el uso de este equipo es de bastante tiempo. Esta situación requiere una solicitud de baterías nuevas lo antes posible, debido a que la zona genera picos en la energía, sobrepasando las medidas normales del voltaje que pueden resistir los equipos.

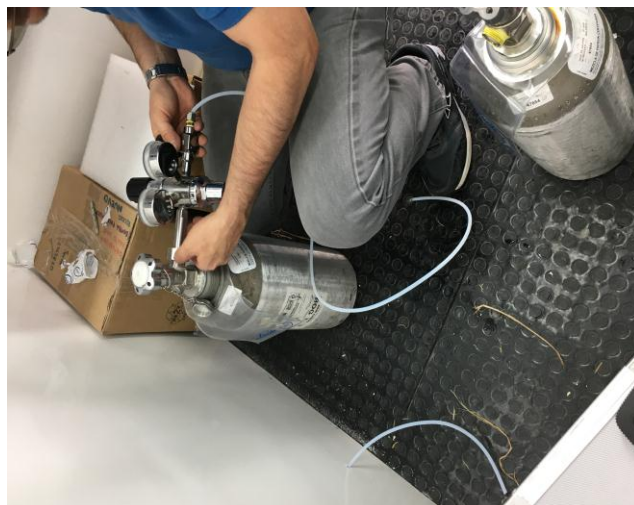
Fig#12: Cilindro  $\text{NO}_x$ .

Uno de los cilindros nuevos que se encontraba en la estación del Sena se pretendía usar en las calibraciones de los equipos de  $\text{SO}_2$  de las estaciones móviles de Corpoboyacá, pero este cilindro era de  $\text{NO}_x$ , por lo que solo es útil en las estaciones de Koica, las cuales tienen un cilindro cada una.

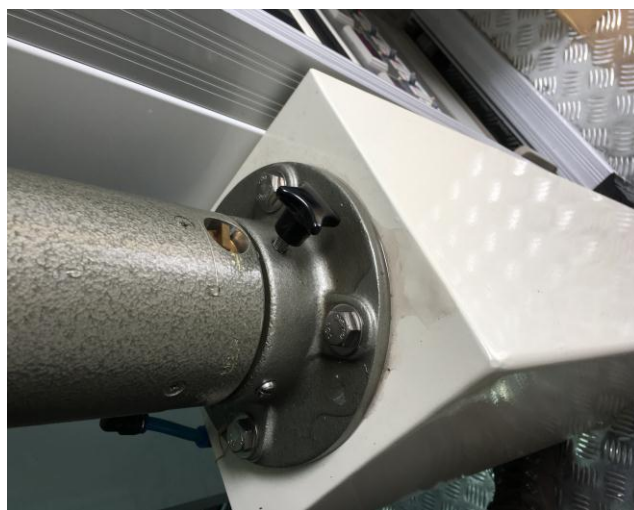
Fig#13: Tubo por donde se filtra agua.

En la estación Móvil de Koica ya se había detectado una pequeña filtración de agua por el tubo que sostiene el sensor meteorológico. Por lo que debe ser revisado debido a que es temporada de lluvias y las filtraciones se pueden seguir presentando.

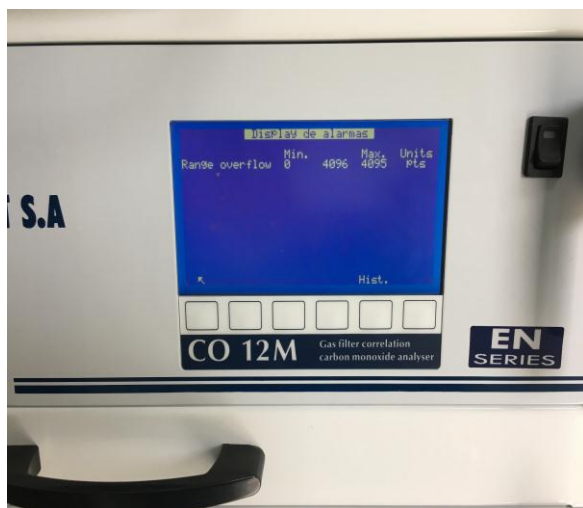
Fig#1: Equipo CO de Nazareth.

Se hizo calibración cero y span de los equipos de gas en la estación de Nazareth. Se detectó que algunos de los equipos tienen una alarma, la cual será revisada en la próxima visita.

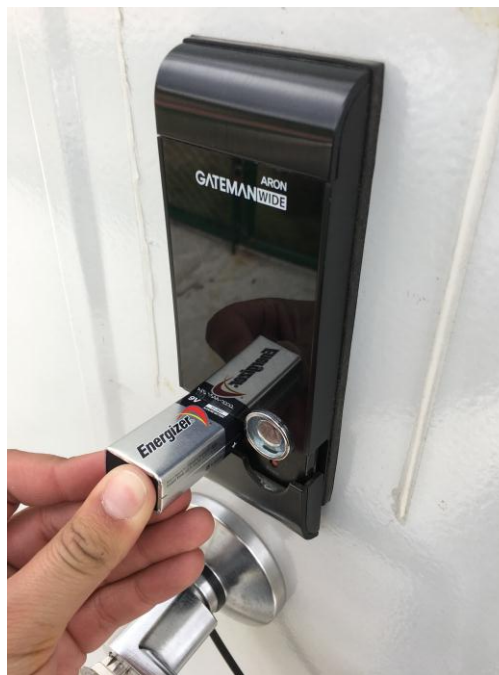
Fig#1: Forma de accionar la Puerta del Recreo.

En la estación del Recreo se utilizó una pila de 9 Voltios para abrir el seguro electrónico y se realizaron las labores pendientes.

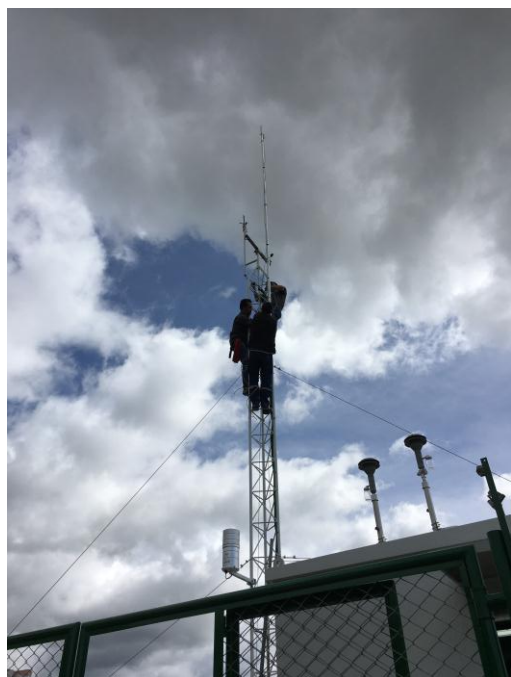
Fig#7: Reparación y cambio de herramientas Wi Start.

También se hicieron reparaciones del servicio de internet de la estación por parte del proveedor, se instaló un nuevo tubo que sostiene la antena transmisora para que tuviera recepción del servicio. Queda pendiente hacer revisión en la próxima visita de que esté funcionando el internet.

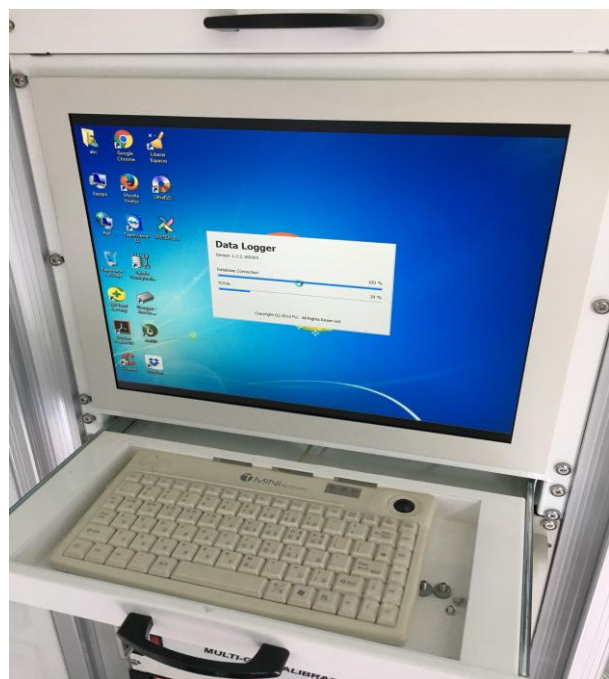
En la estación móvil de Koica se encontró el Datalogger apagado, debido a que la estación se apagó por inestabilidad eléctrica. Se inició y se dejó listo para la captación de datos.

Fig. #1: Datalogger Movil Koica

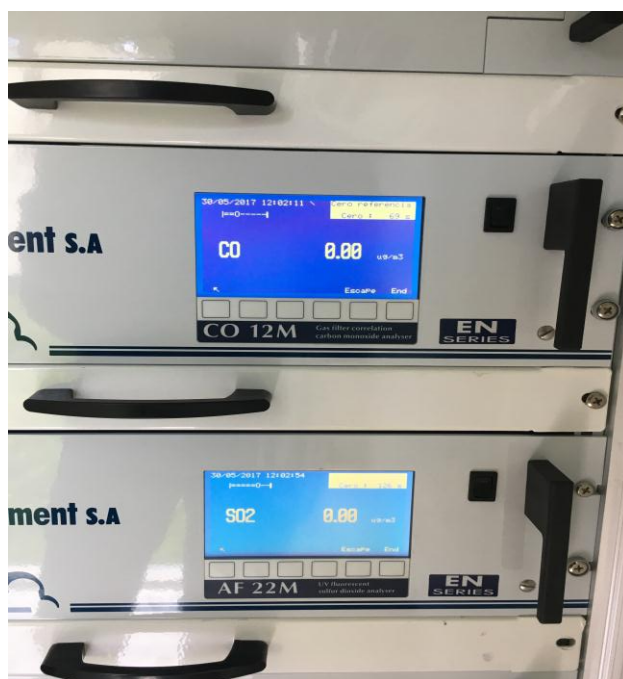
Fig. #2: Equipos CO y SO<sub>2</sub> Movil Koica

El servicio eléctrico del sector estuvo en mucha intermitencia, ya que algunos equipos se encontraron haciendo cero referencia, esto sucede cuando el equipo es reiniciado.

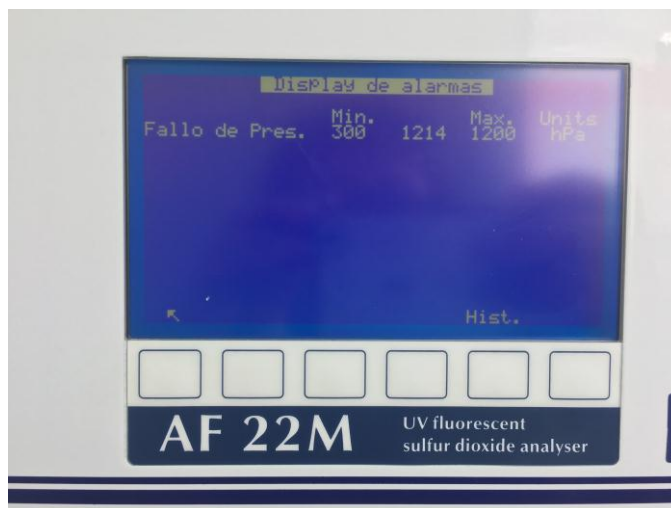
El equipo de  $SO_2$  al momento de hacer la calibracion presento una alarma:

Fig. #4: Alarma equipo  $SO_2$  Bomberos.

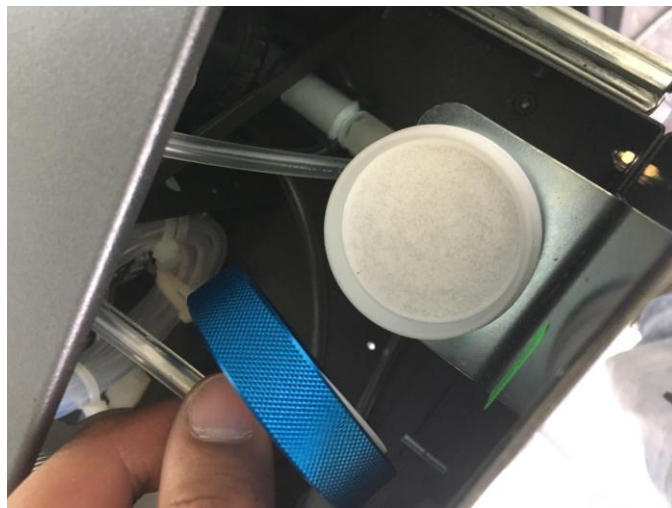
En la estacion de Paipa se hizo revision general de los equipos, tambien se hizo revision del filtro del equipo de  $SO_2$ , el cual sera reemplazado proximamente.

Fig. #5: Filtro equipo  $SO_2$  Paipa.

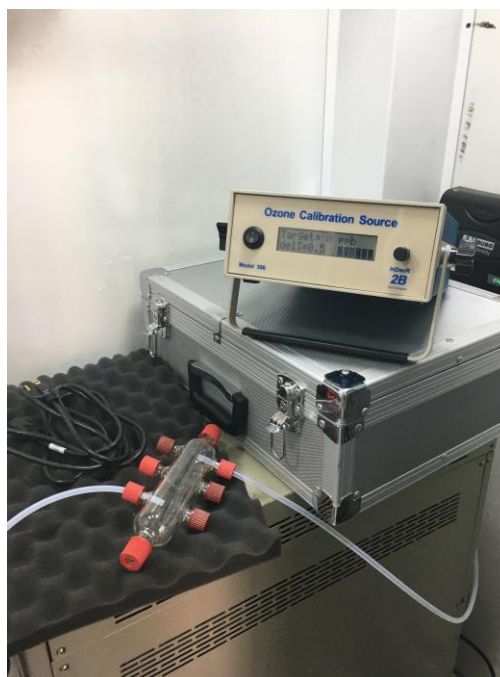
Fig #1: Calibrador de ozono en estacion Movil Koica.

En la estación Móvil de Koica se hicieron verificaciones cero y span de todos los equipos de gas. Se usó el equipo calibrador de ozono para obtener mejor resultado en la verificación del equipo.

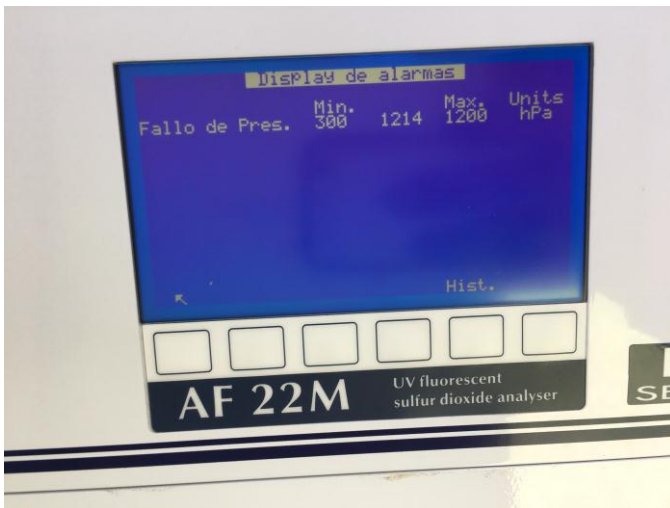
Fig #2: Equipo SO<sub>2</sub> Bomberos.

En la estacion de bomberos se hicieron verificacion cero y span de los equipos de gas, se tomaron los datos obtenidos y se dejaron programadas las proxias verificaciones. El equipo de SO<sub>2</sub> presento una alarma en el momento de hacer la verificacion span, se tendra en cuenta para hacer una revision en su proxima verificacion.

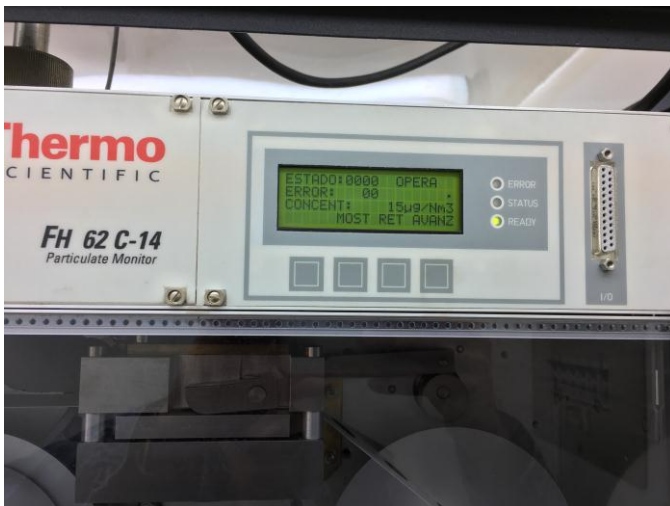
Fig #3: Equipo Material particulado Paipa.

En la estación Móvil de Paipa se realizaron descarga de datos del equipo de material particulado y del SO<sub>2</sub>. También se hizo revisión general de los equipos y estos se estabilizaron con respecto a los datos negativos que estaban dando la visita anterior.

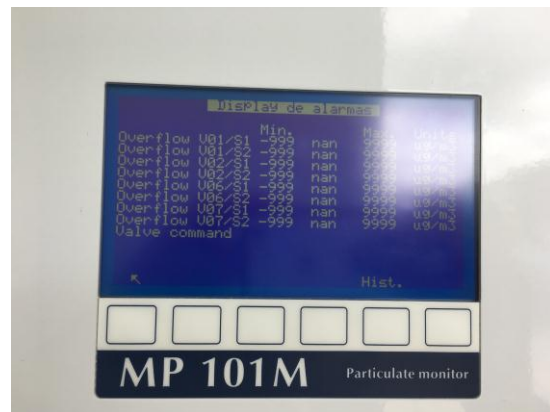
Fig #5: Equipo Material particulado PM10 Recreo.

Los equipos de material particulado PM 10 del Recreo y PM 2.5 de Nazareth tienen alarmas que representan flujo.

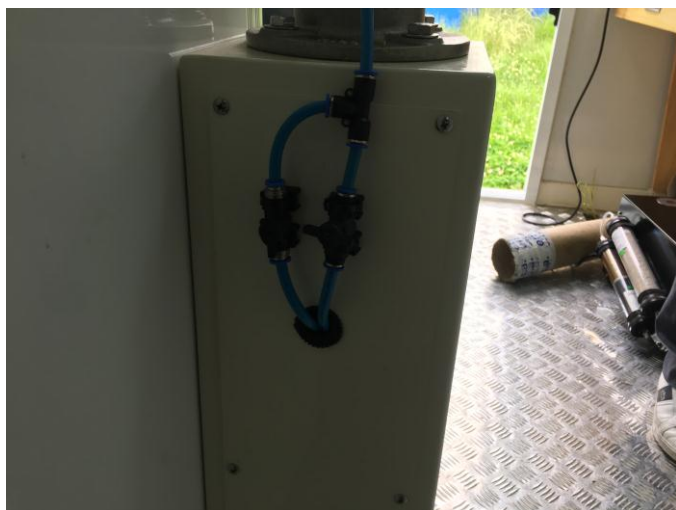
Fig #8: Llaves mástil Móvil Koica.

Las filtraciones de agua en el mástil de la estación Móvil de Koica se pueden corregir haciendo uso de las llaves que este tiene en su parte inferior.

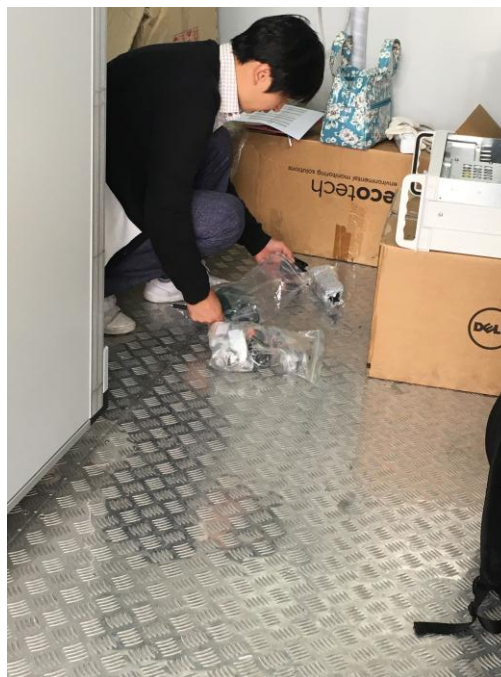
Fig #9: Revisión de repuestos.

Se hizo revisión de los repuestos para las estaciones, se encontró una bolsa repetida que pertenece a otra región de convenio con Koica, también se encontró que hace falta una lámpara UV de equipos de CO, la cual se hará llegar por parte de Koica.

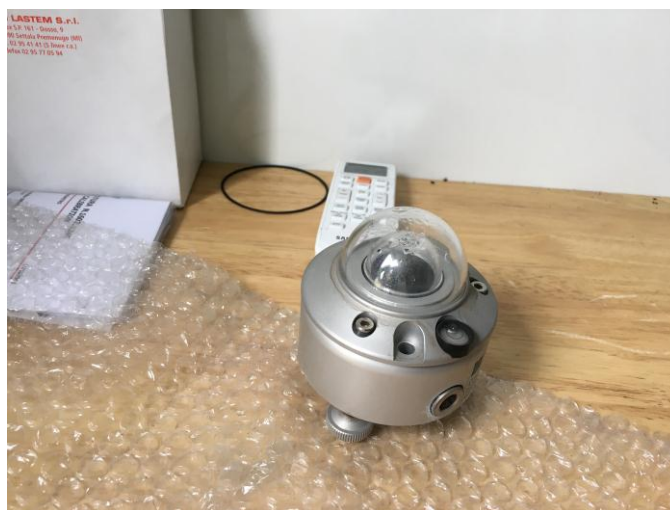
Fig#2: Sensor de radiación con filtración de agua.

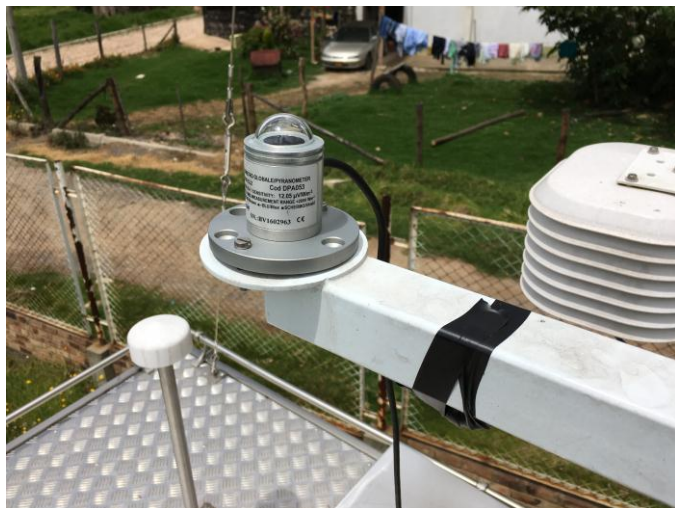
Fig#3: Sensor de repuesto instalado.

Una vez instalado el sensor de repuesto este queda en funcionamiento y acoplado con el datalogger para obtener datos en la estación.

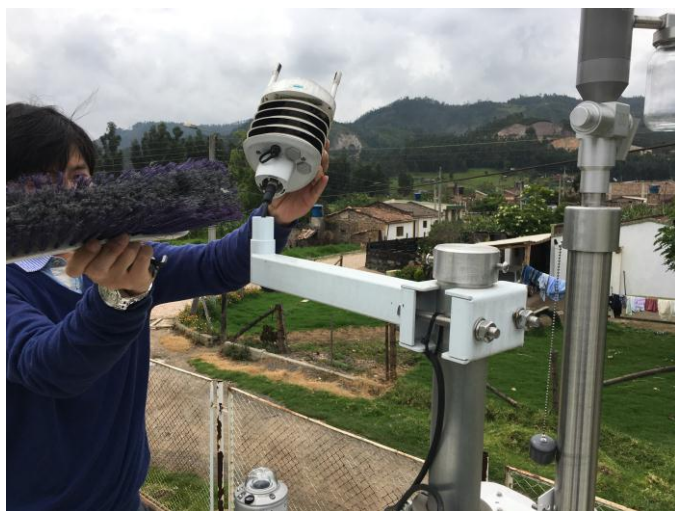
Fig#4: Limpieza sensor meteorológico.

También se manipulo el mástil de la estación para hacer limpieza del sensor meteorológico.

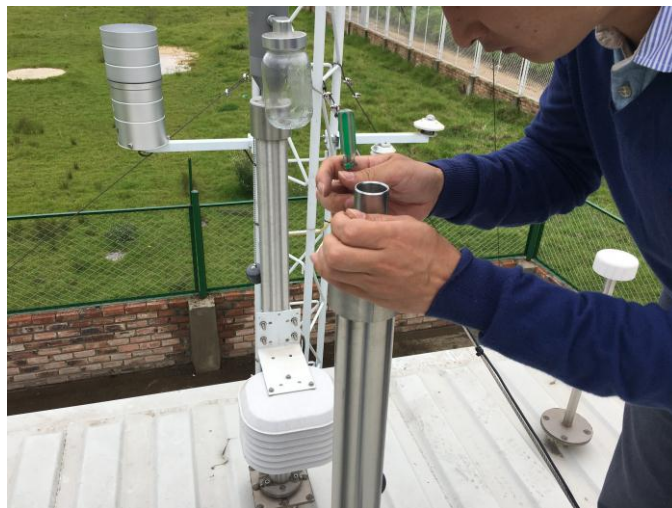
En la estación de Nazareth se hicieron verificaciones y calibraciones cero y span de todos los equipos de gas. También se trató el tema de la fuga del ducto del equipo de material particulado PM 2.5 de esta estación.

Fig#5: Arreglo fuga PM2.5 Nazareth.

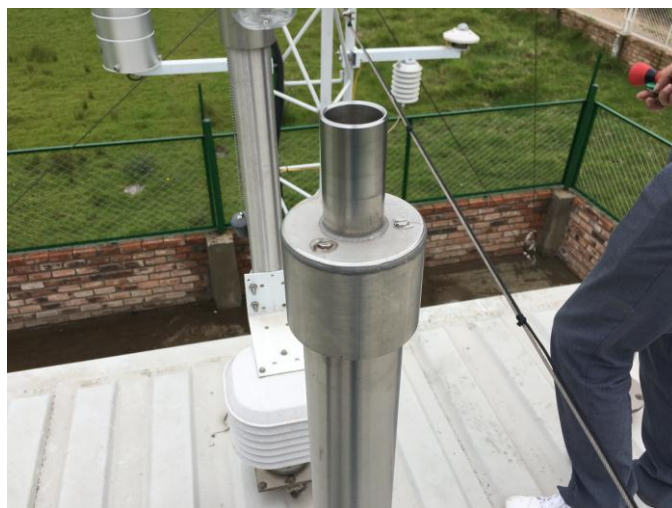
Fig#6: Arreglo fuga PM2.5 Nazareth.

Una vez se descubrió el sitio de la fuga se procedió a hacer la reparación y quedo el conducto del equipo reparado.

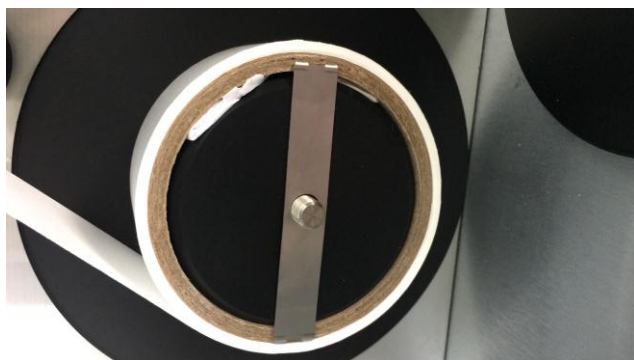
Fig#1: Cinta PM10 Recreo.

En la estación del Recreo se detectó una alarma en el equipo de PM10, presentaba un desajuste en la cinta, esta se reparó y el equipo quedo funcionando sin alarmas.

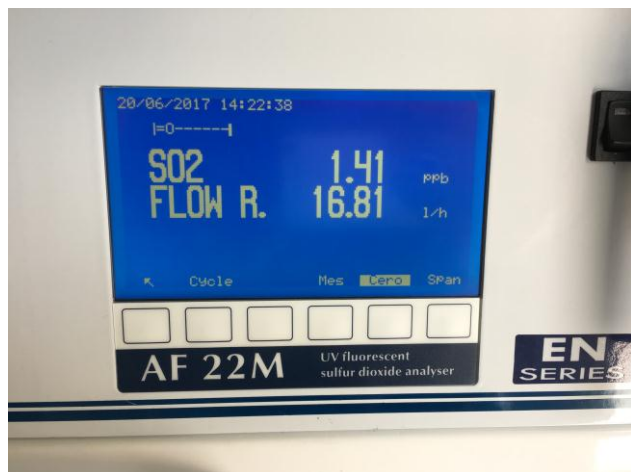
Fig#4: SO2 Nazareth.

En la estación de Nazareth se hicieron verificaciones y calibraciones cero y span de los equipos de gas, El equipo de SO<sub>2</sub> presenta un flujo bajo pero sin alarma en el equipo.

Este equipo será revisado si es necesario en las próximas visitas. También se detectó un desajuste en la cinta del equipo de PM2.5, esta se volvió a ajustar y se corrigió la alarma que mostraba el equipo.
