PASANTÍA EN EL SUBPROGRAMA REDES DE MONITOREO Y CALIDAD  
AMBIENTAL DEL PROYECTO SISTEMA DE VIGILANCIA DE CALIDAD DE AIRE  
EN CORPOBOYACÁ

UNIVERSIDAD SANTO TOMÁS  
FACULTAD DE INGENIERÍA ELECTRÓNICA  
TUNJA  
2017

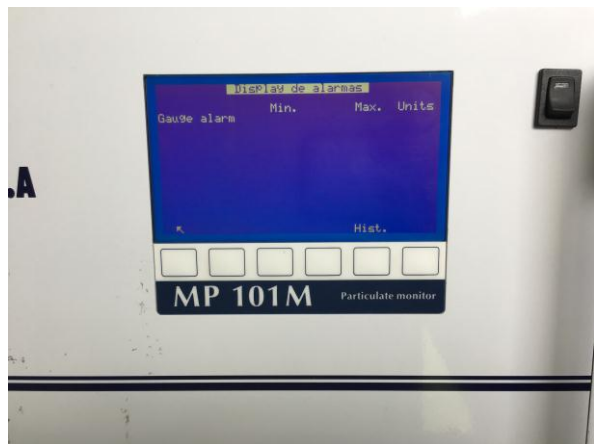
En la estación de Bomberos se reconecto el internet, se configuraron las tarjetas ADAM para que funcionaran sin necesidad de internet, se revisó una alarma que muestra el datalogger del equipo de Ozono y en el equipo no la muestra, el equipo de material particulado y se detectó un daño en la cámara de rayos beta.

Fig#5: Material particulado Bomberos.

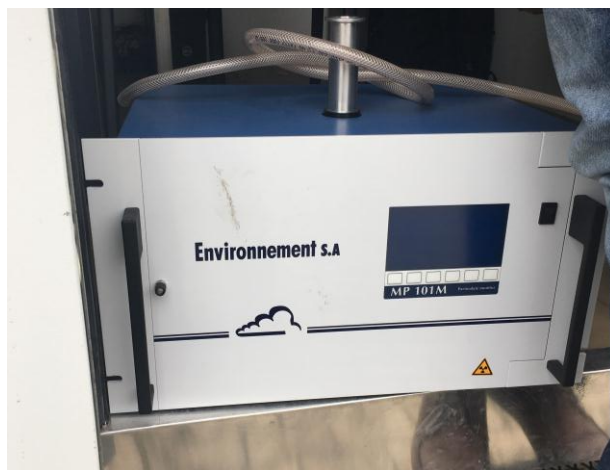
Fig#6: Material particulado Tunja.

En el equipo de Material particulado que se encontraba en Tunja se le detecto un problema en el Control de flujo, el cual fue cambiado por el del equipo que estaba en Bomberos.

En la estación de Bomberos se cambió el equipo de Material particulado que estaba en la estación de Tunja.

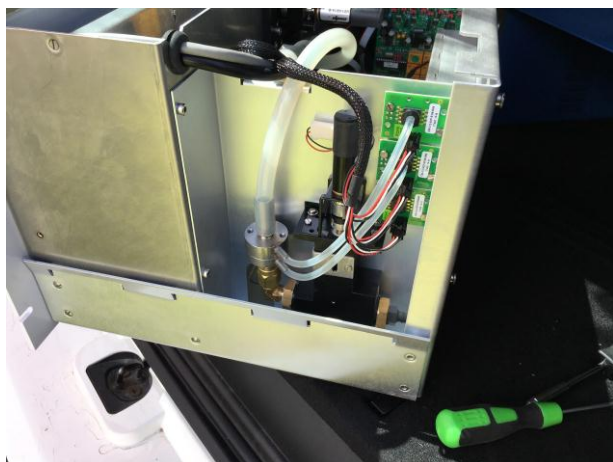
*Fig#8: Control Flujo dañado equipo Tunja.*

Por lo que el equipo que se encontraba en Bomberos fue trasladado a Tunja y queda con el daño de la cámara Beta y el control de flujo.

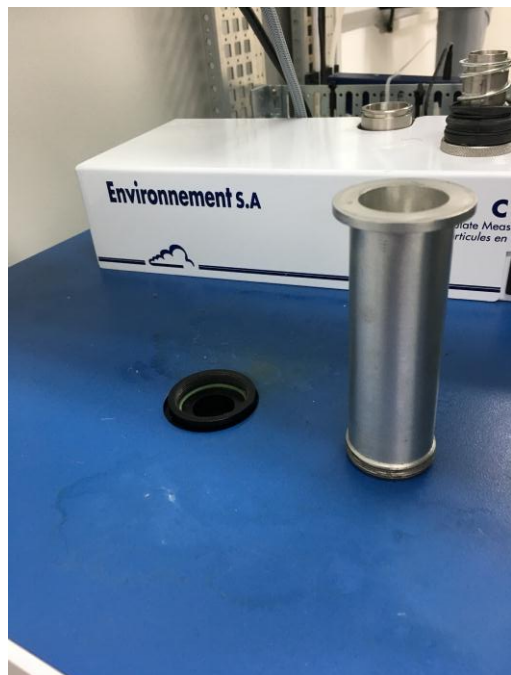
Fig#2: Partes equipo material particulado estación Tunja.

Se intentara cambiar una de las partes del equipo por otro como el material particulado de Tunja.

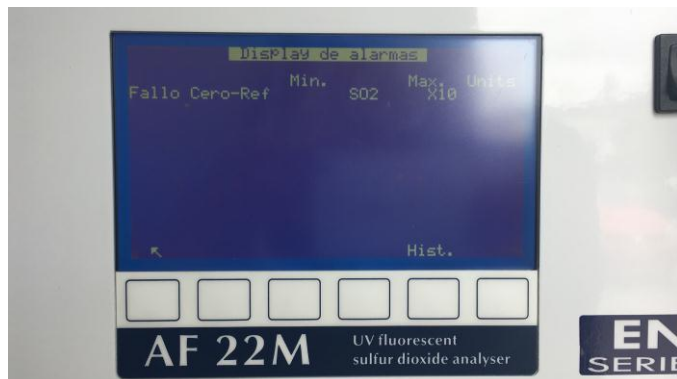
Fig#2: Equipo  $\text{SO}_2$  Tunja

También se detectó una alarma en el equipo de  $\text{SO}_2$  que será revisada la próxima visita.

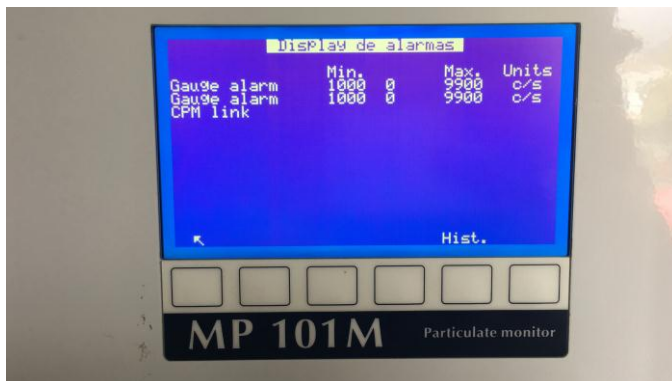
Fig#1: Equipo Móvil Tunja

Se realizaron pruebas del equipo de material particulado de la Móvil Tunja.

Esto con motivo de determinar la procedencia del error y revisión por los proveedores.

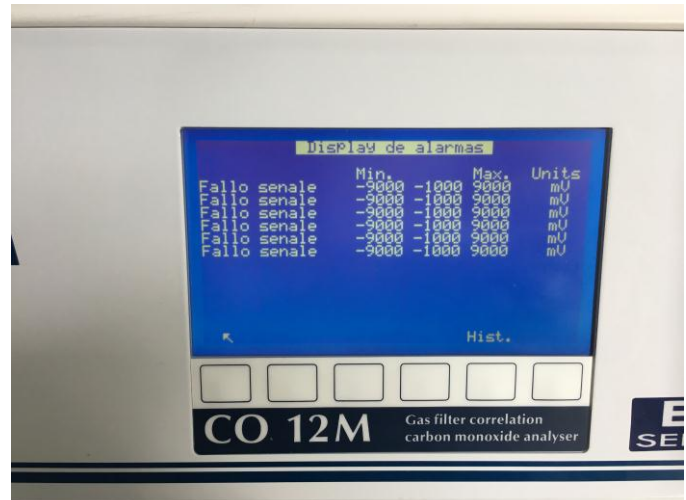
Fig#2: Equipo CO Recreo.

En la estación de Recreo se hicieron verificaciones cero y span de todos los equipos de gas, el equipo de CO presentaba una alarma, por lo cual a este equipo no se le hizo verificación cero y span.

Se hizo revisión de los voltajes de una de las tarjetas del equipo y se encontraron inconsistencias. El equipo queda pendiente de revisión interna.

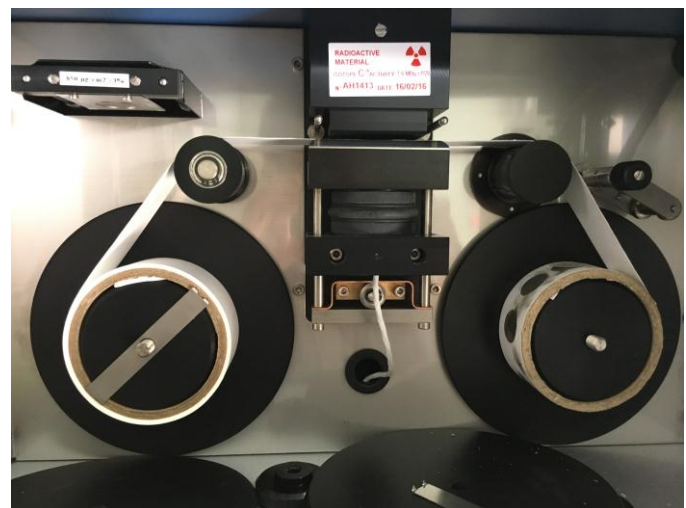
Fig#3: Equipo PM10 revisado.

También se revisó una alarma del equipo de PM10, presento un fallo en la cinta y este se solucionó.

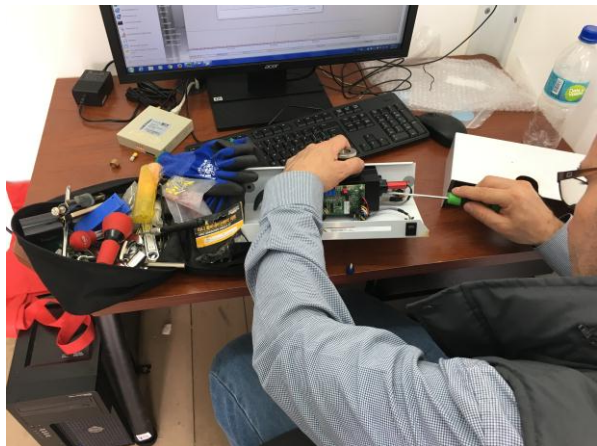
Fig#6: Equipo CPM Bomberos.

En la estación de Bomberos se hicieron verificaciones y calibraciones cero y span de los equipos de gas, se ajustó la configuración del Datalogger y se hizo revisión del equipo de CPM ya que presentaba una alarma.

El equipo se revisó y este quedó en observación operativa, se revisará la próxima.

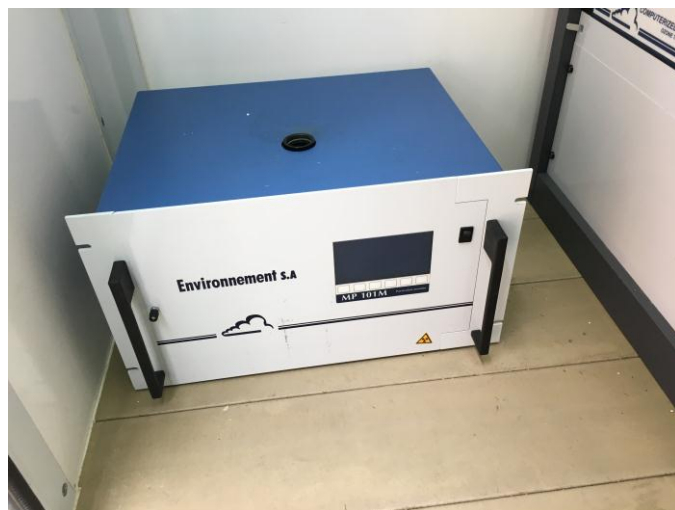
Fig#7: Equipo Material particulado Móvil Duitama.

En la estación Móvil de Duitama se hicieron verificaciones y calibraciones cero y span de los equipos de gas. Se instaló el equipo PM2.5 de la estación Móvil de Koica, se configuró y se dejó funcionando de acuerdo a las necesidades de la estación y del equipo CPM.

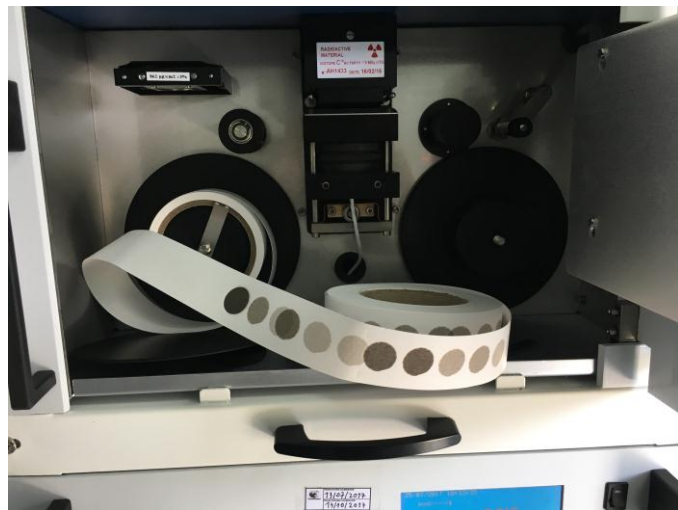
Fig#1: Equipo PM10 Nazareth.

En la estación de Nazareth se hicieron verificaciones y calibraciones cero y span de los equipos de gas. Se encontró una alarma en el equipo PM10, que tenía un desajuste de la cinta de muestreo, se reparó el equipo y quedo en funcionamiento.

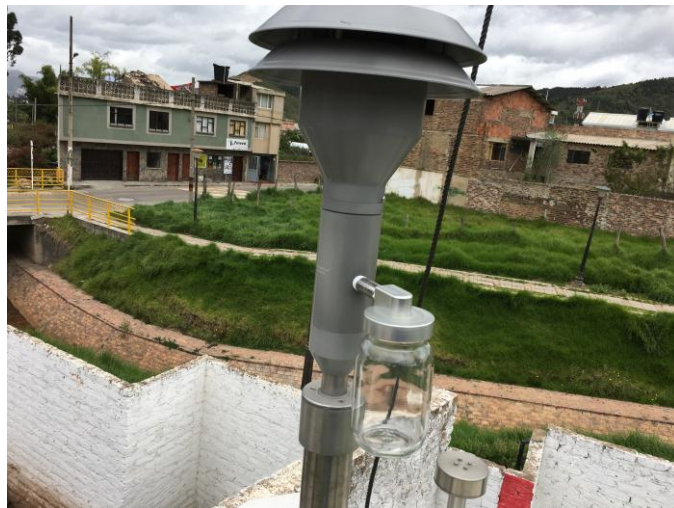
Fig#2: Cabezal estación Bomberos.

En la estación de Bomberos se instaló un Modem de internet (Mi-Fi) para garantizar la conexión a internet de la estación. Se hicieron verificaciones cero y span de todos los equipos de gas. Se colocó un cabezal de PM10 al equipo de material particulado, para hacer comparación de datos obtenidos semanas antes.

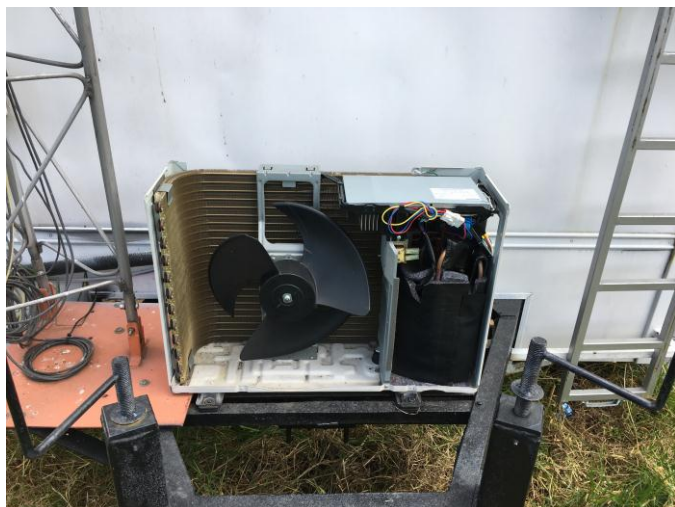
Fig#3: Mantenimiento aires acondicionados estación Paipa.

Fig#4: Mantenimiento aires acondicionados estación Paipa.

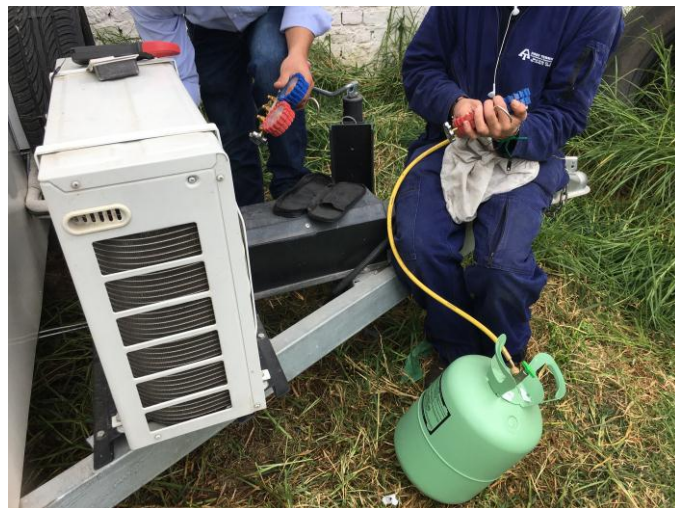
Fig#6: Mantenimiento aires acondicionados estación Móvil de Bomberos.

En la estación de Bomberos se revisó el aire acondicionado, este se deja en observación, debido a que presenta problemas de congelamiento.

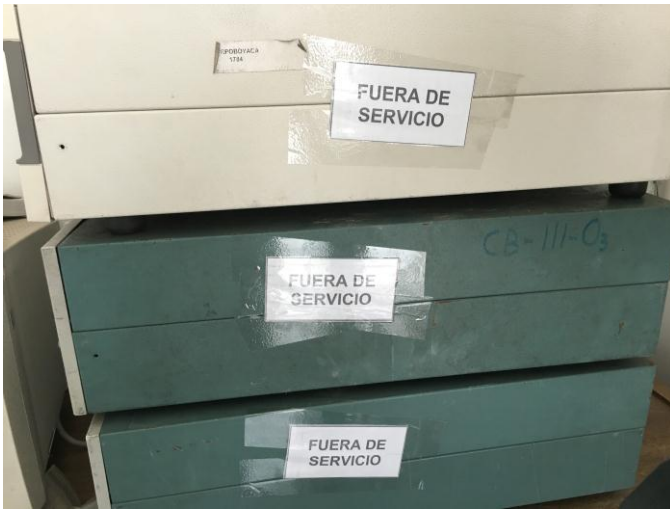
*Fig#7: Equipos de estación de Incendies Fuera de servicio.*

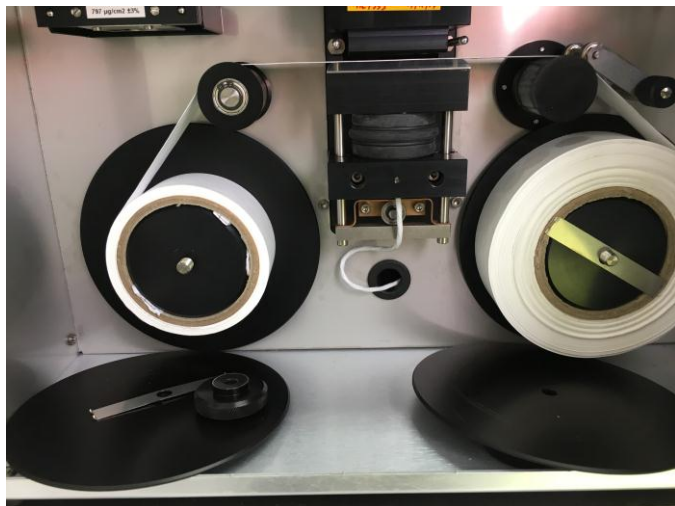
Fig#3: Cinta Material particulado Bomberos.

En la estación de Bomberos se instaló el equipo Termohigrometro y su software en el Datalogger. Se encontró que el equipo de material particulado presenta una alarma. Esta es revisada y reparada ya que era un desajuste de la cinta de muestreo.

Se encuentra que una de las alarmas es de conteo en el sensor de rayos beta, la cual debe ser revisada para determinar el daño.

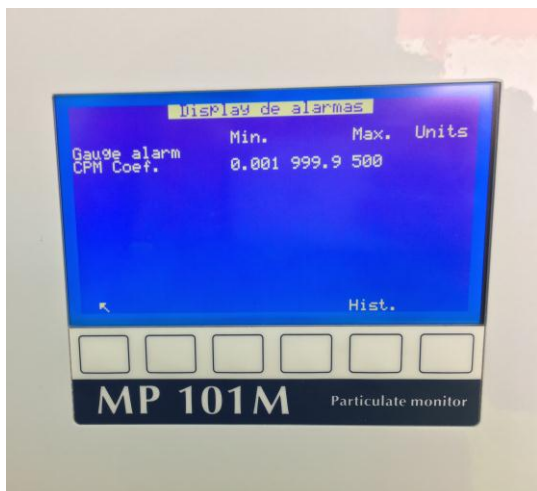
Fig#4: Alarma Material particulado Bomberos.

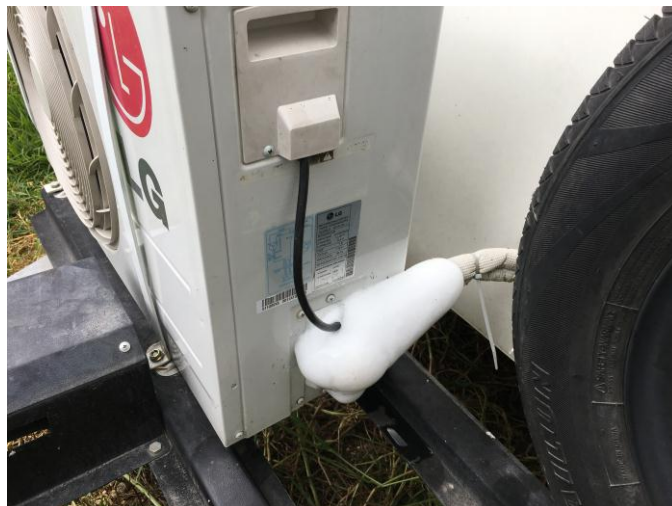
Fig#5: Compresor Aire acondicionado Bomberos.

En la estación de Bomberos se encontró una falencia en la estabilidad eléctrica, la cual no permitió hacer la calibración cero y span correspondiente. De igual manera se encontró que el compresor del aire acondicionado se congela, por lo que se reportó y se hará una respectiva revisión del equipo por parte de AIRES TERMICOS que son los encargados del mantenimiento.

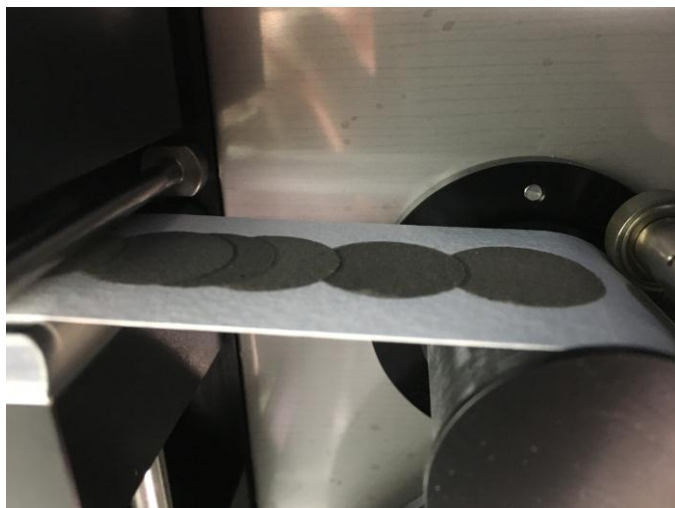
Fig#1: Cinta de muestreo material particulado Duitama.

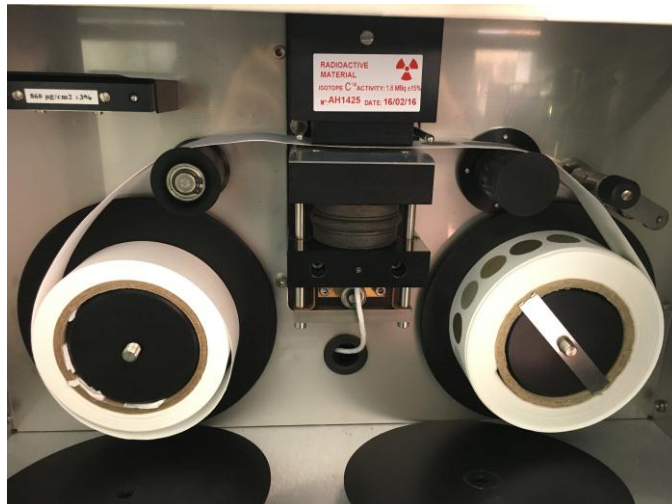
Fig#2: Cinta de muestreo PM10 Nazareth.

En la estación de Nazareth se hicieron verificaciones Multipunto de los equipos de gas, algunos de los equipos se encuentran desajustados, por lo que es necesario volver a hacer una calibración a estos equipos. También se revisó una alarma del equipo de PM10, la cual era por desajuste de la cinta.

Se revisó y se ajustó la cinta, el equipo queda en funcionamiento y se deja en observación operativa.

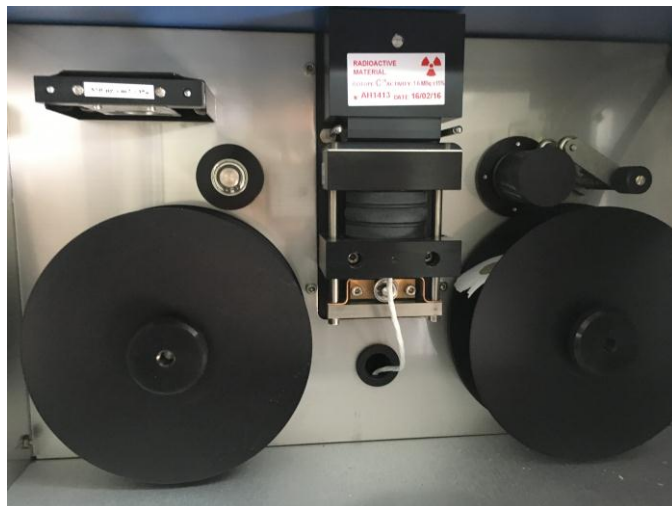
Fig#3: Cinta de muestreo PM10 Recreo.

En la estación del Recreo se hicieron verificaciones Multipunto a los equipos de gas, estos presentan desajustes, por lo que es necesario volver a hacerles calibración, se revisara si la causa de los desajustes de estas puede ser por el calibrador. También se encontró que el equipo de PM10 tenía una alarma, esta debido a que la cinta de muestreo se agotó.

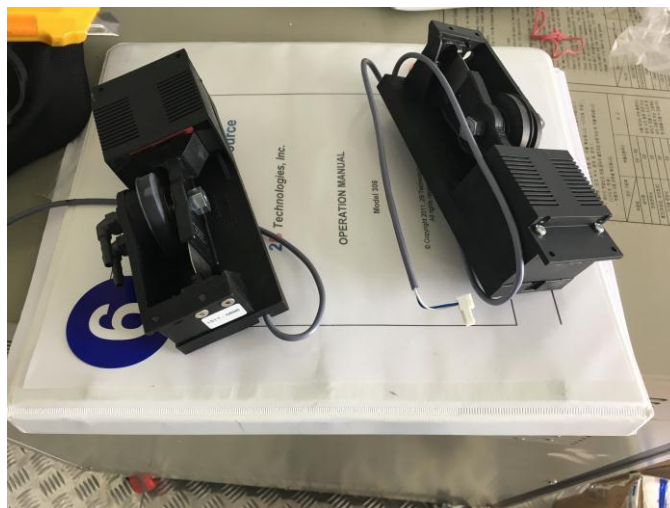
Fig#5: Bombas internas equipo SO<sub>2</sub>.

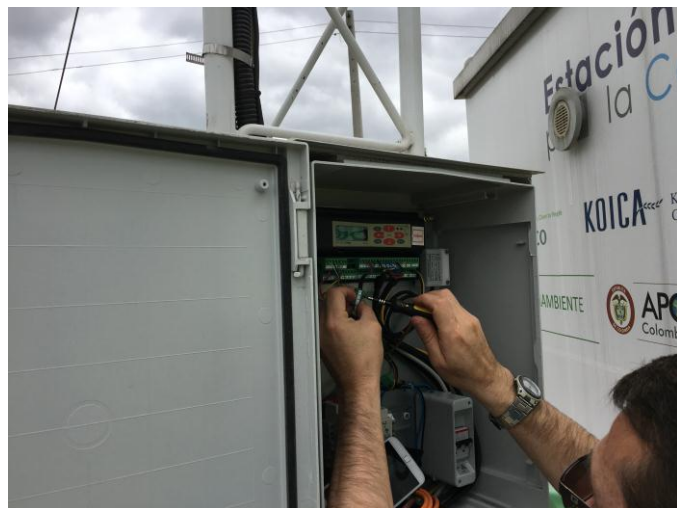
Fig#4: Sistema meteorológico Nazareth.

En la estación de Nazareth se hizo revisión de la configuración de los sensores meteorológicos, donde se determinó que el sensor de humedad tiene una falla, se volverá a revisar para determinar cuál es la causa de su daño.
