UNIVERSIDAD
SANTO TOMÁS

ANÁLISIS COMPARATIVO DE ALTERNATIVAS DE REFUERZO ESTRUCTURAL EN
COLUMNAS: EMPRESILLADO METÁLICO VS. ENCAMISADO EN CONCRETO. CASO DE
ESTUDIO: PROYECTO STAR HOME, MEDELLÍN.

UNIVERSIDAD SANTO TOMÁS
DIVISIÓN DE CIENCIA Y TECNOLOGÍA
MAESTRÍA EN PATOLOGÍA DE LA CONSTRUCCIÓN
2025

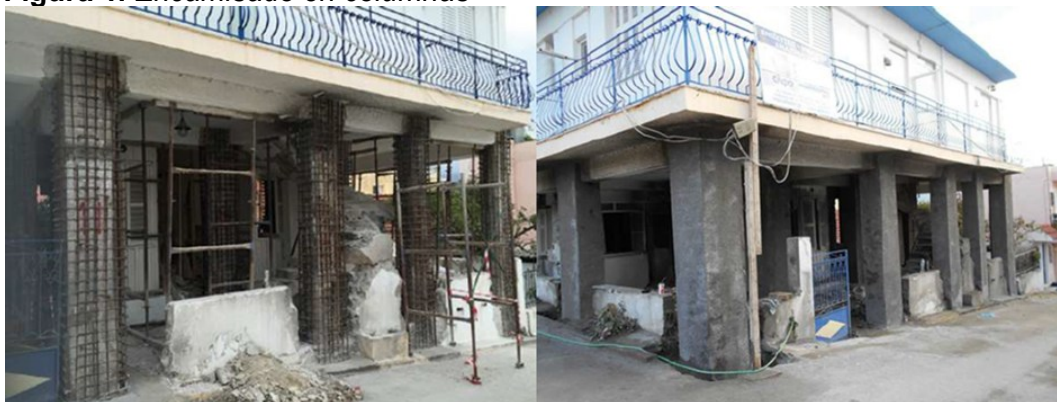
Figura 1. Encamisado en columnas

El encamisado en concreto consiste en adicionar una nueva capa de concreto reforzado alrededor de la sección existente. Este procedimiento incrementa la sección transversal, añade refuerzo longitudinal y transversal, y mejora simultáneamente la resistencia a flexo-compresión, rigidez y ductilidad. Adicionalmente, permite reparar zonas deterioradas y proporcionar una nueva barrera protectora contra agentes de durabilidad (Torres & López, 2015).

Mecanismo de Acción: Actúa aumentando la sección geométrica y añadiendo refuerzo. El nuevo concreto y el acero longitudinal incrementan directamente la capacidad a flexo-compresión (diagrama de interacción P-M). El refuerzo transversal (estribos) confina el núcleo de concreto, aumentando su resistencia a compresión y, de manera crucial, su capacidad de deformación (ductilidad). Asimismo, este refuerzo transversal incrementa significativamente la resistencia a cortante del elemento. La efectividad depende de una adecuada transferencia de esfuerzos en la interfaz viejo-nuevo, lograda mediante escarificación y conectores. (Saidi, Putra, Amalia, & Munawir, 2023)

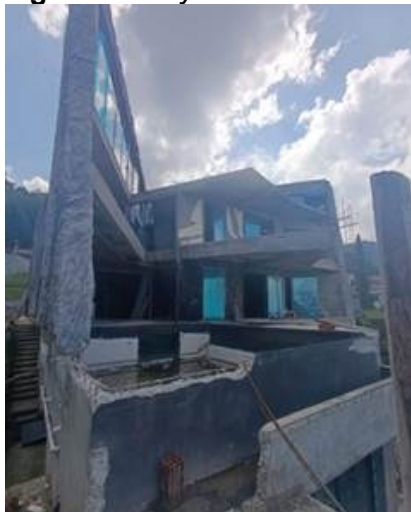
Figura 3. Proyecto Star Home

El sistema estructural está basado en pórticos de concreto reforzado, columnas circulares de 50 cm y rectangulares de 30x50 cm. Las vigas de 30x40 cm y los nervios de 10x40 cm conforman el marco estructural. Losas aligeradas de 5 cm de espesor y placas de cubierta macizas de 10 cm de espesor.

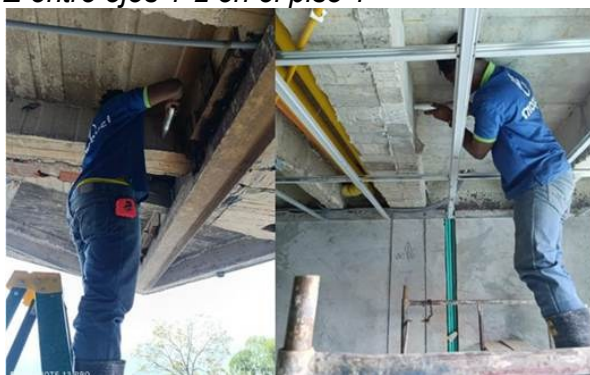
Figura 4. Toma de esclerometrías en la viga en voladizo entre ejes A y B en el piso 2 y la viga E entre ejes 1-2 en el piso 1

El ensayo de esclerometría mide la dureza superficial del concreto mediante un martillo de resorte calibrado, y sus resultados se correlacionan cuantitativamente con la resistencia a compresión de núcleos destructivos. Esta correlación permite validar mediciones no destructivas, estimar la resistencia in situ y evaluar la homogeneidad del material. Al disponer de los datos de laboratorio reales, se puede determinar con mayor precisión la capacidad resistente de los elementos inspeccionados. (Badarloo & Lehner, 2023)

Se llevaron a cabo 16 mediciones de resistencia superficial en diferentes elementos estructurales, específicamente en la viga diagonal entre ejes 1-4 en el piso 2; la viga en voladizo entre ejes A y B en el piso 2; la columna 3A en el piso 2; la columna 2A en el piso 1; la columna B4 en el piso 2; la columna C1 en el nivel -2.65; la columna E1 en el nivel -2.65; la columna F4 en el nivel -4.45 (cimentación de la piscina); la viga E entre ejes 2-3 en el nivel -

2.65 (piscina); la viga C entre ejes 1-2 en el piso 1; la viga B entre ejes 2-3 en el piso 1; la viga 2 entre ejes E y F; la viga F entre ejes 1-2 en el piso 2, y la viga F1 entre ejes 2-3 en el piso 2.

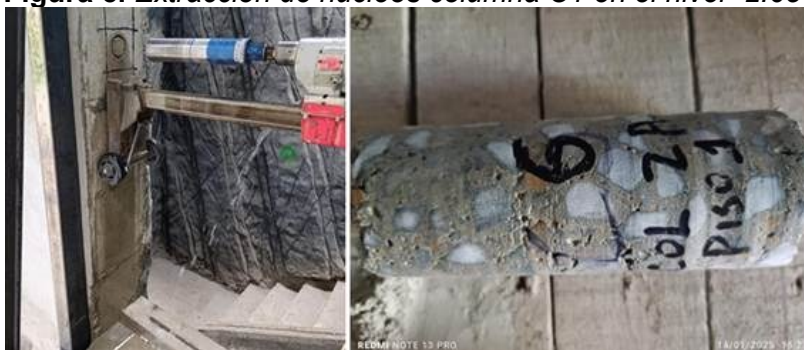
Figura 5. Extracción de núcleos columna C1 en el nivel -2.65

La extracción de núcleos de concreto es un procedimiento utilizado para evaluar las propiedades mecánicas, físicas o químicas del concreto endurecido en estructuras ya construidas, ya que permite obtener muestras cilíndricas directamente de elementos estructurales como columnas, vigas, losas o muros, sin necesidad de demoler ni alterar de manera significativa la edificación. En este caso, se extrajeron 12 núcleos en los siguientes puntos: columna F4 en el nivel -4.45 (cimentación de piscina), columna C1 en el nivel -2.65, viga E entre ejes 2-3 en la losa de piscina, columna 2A en el piso 1, columna 3A en el piso 2, columna B4 en el piso 2, columna E1 en el piso 2, columna E1 en el nivel -2.65, viga 2 entre ejes C-E en el piso 1, viga B entre ejes 3-4 en el piso 2, nervio en la zona de voladizo (punta) en el piso 2 y pila E1.

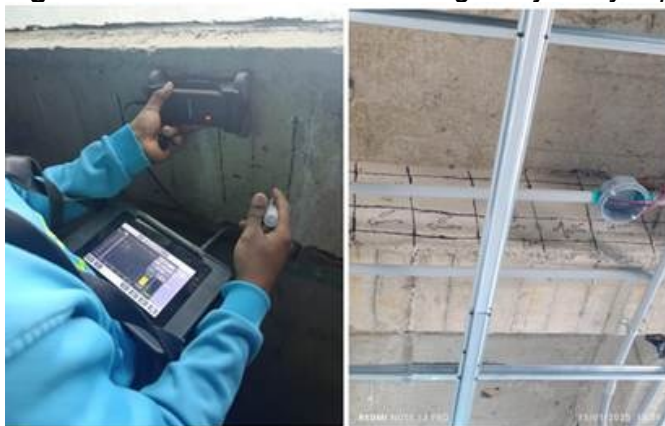
Figura 6. Escáner de elementos viga 2 ejes B y E piso 2

Se realizó escáner en todos los elementos que fueron intervenidos con extracción de núcleos y en la Viga 2 entre ejes B y E para verificar la ubicación y la integridad de los refuerzos de acero.

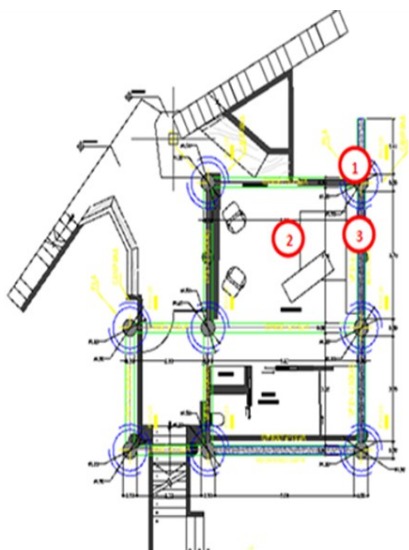
Figura 15. Ficha de ubicación de lesiones nivel -2

Nomenclatura	Nombre de la lesión	Ubicación	Gravedad	Tipo de lesión
1	Columna saturada, desmoronamiento del concreto	G4	Alta	Secundaria
2	fisuraras por falla de flexión en placa	Ejes 3-4 entre F y G	Alta	Primaria
3	humedad en muros de mampostería	Eje 4 entre ejes F y G	Moderada	Secundaria

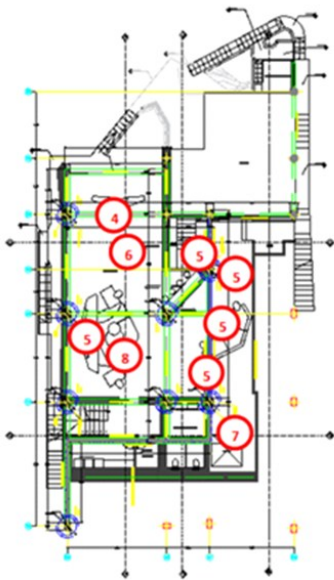
Figura 16. Ficha de ubicación de lesiones nivel -1

Nomenclatura	Nombre de la lesión	Ubicación	Gravedad	Tipo de lesión
4	Fisuras por flexión en vigas	Viga eje 1' entre ejes (A, B, C, D, D)	Moderada	Primaria
5	Hormigueros en elementos de concreto	Vigas y viguetas placa aérea Nivel-1	Alta	Primaria
6	Pases de tubería incorrectos	Nervio 5 losa aérea Nivel-1	Alta	Secundaria
7	Filtración de agua	Nivel-1 Zona de ascensor	Alta	Primaria
8	Falta de recubrimiento	Placa aérea Nivel-1	Moderada	Primaria

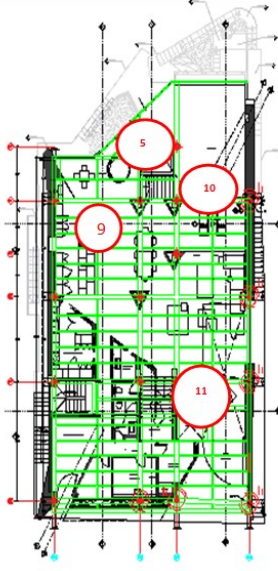
Figura 17. Ficha de ubicación de lesiones nivel 1

Nomenclatura	Nombre de la lesión	Ubicación	Gravedad	Tipo de lesión
5	Hormigueros en elementos de concreto	Zona de voladizo placa aérea	Moderada	Primaria
9	Secciones de viguetas menores a 10 cm	Viguetas placa aérea Piso 1	Alta	Primaria
10	Vibraciones excesivas en voladizo	Voladizo placa aérea	Alta	Secundaria
11	Conexiones de perfil metálico	Voladizo adyacente foso del ascensor	Alta	Primaria

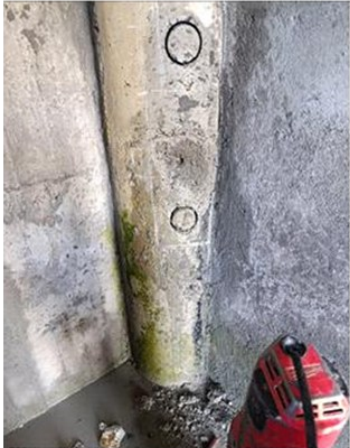
Fecha:	13/01/2025	Diligenciado por:	Jennifer Sanchez, Adriana Fernandez, Humberto Marín	
Dirección:	Condominio Unión Las Palmas	Temperatura:	Max 24° / min 12°	
Nomenclatura de la lesión: 1				
Tipo de lesión	Columna saturada, desmoronamiento del concreto			
Elementos afectados:	Columna G4	Registro Fotográfico		
Agravantes	Este elemento estructural presenta baja capacidad debido a su condición de saturación y deficiencia en la aglomeración de agregados y pasta cementante, no tendrá la capacidad para resistir cargas adicionales.

Causa directa	Deficiencia en el material cementante			
Causa indirecta	Saturación del elemento			
Gravedad	Alta			
Prediagnóstico	Baja calidad del concreto, poca adherencia entre la pasta cementante y los agregados			
Eliminación de la causa	Realizar filtro que canalice aguas subterráneas			
Eliminación del efecto	Diseño de reforzamiento en estructuras y remplazo del elemento

Ensayos asociados:	No fue posible realizar ensayo de núcleos porque el material no tenía capacidad para sostener el taladro, debido a la saturación no fue posible hacer toma de esclerometría			
Descripción del proceso Patológico: La columna presenta un avanzado deterioro del concreto, desmoronándose al contacto con la mano. Debido a su fragilidad no fue posible extraer núcleos, ya que el material no soporta el anclaje del equipo. Además, la columna se encuentra completamente saturada, lo que puede acelerar los procesos de corrosión del refuerzo. La ejecución de la prueba de esclerometría tampoco fue viable dado que la saturación del concreto no es compatible con los requisitos normativos vigentes. Cabe destacar que este elemento estructural debería soportar las cargas adicionales derivadas de la biopiscina.
