**APLICACIÓN DE LA METODOLOGÍA PARA REPORTE DE DATOS  
GEOGRAFICOS AL SISTEMA INTEGRAL NACIONAL DE INFORMACIÓN DE  
CARRETERAS.**

UNIVERSIDAD SANTO TOMÁS – SECCIONAL TUNJA

TRABAJO DE GRADO PARA OBTENER EL TÍTULO DE INGENIERO CIVIL

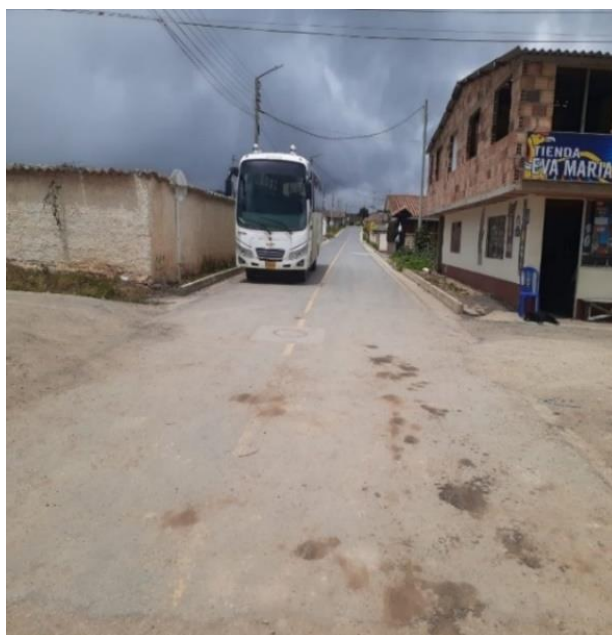
**Figura. 6** Imagen fotoeje1

En la figura 6 se observa la ubicación del **Fotoeje 1**. El cual se encuentra situado en el perímetro urbano del municipio de oicatá, cerca al centro del municipio y de coordenadas K0+000

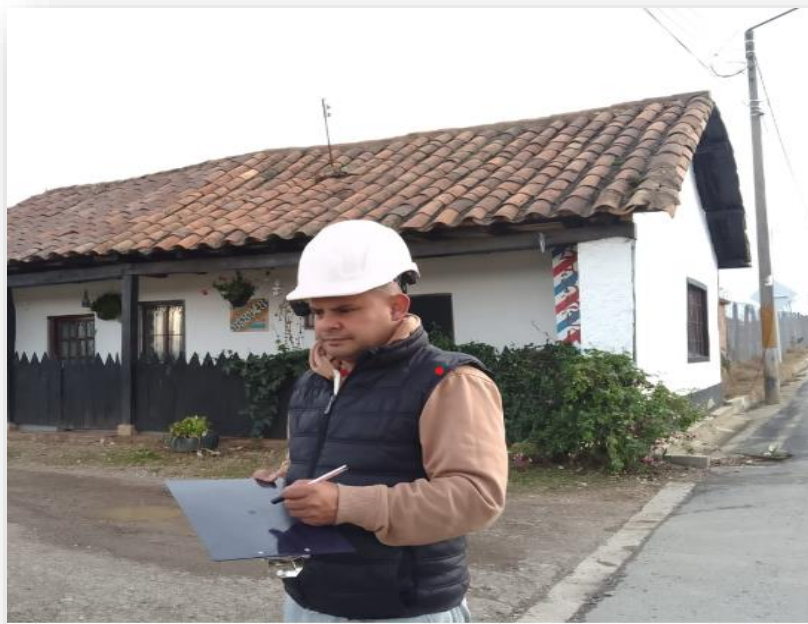
**Figura. 7** *Imagen fotoeje 2*

En la figura 7 se observa la ubicación del **Fotoeje 2**. El cual se encuentra situado en la salida del perímetro urbano del municipio de oicatá, vía al relleno sanitario de pargua y de coordenadas K0+200.

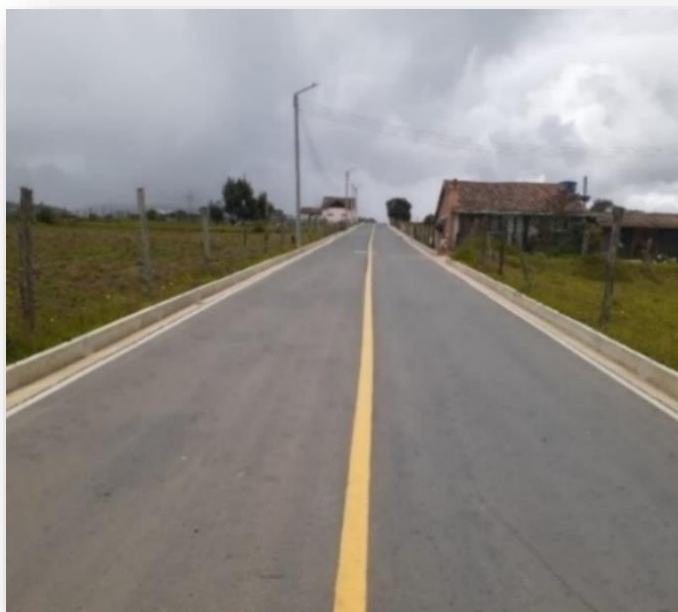
**Figura. 8** Imagen fotoeje 3.

En la figura 8 se observa la ubicación del **Fotoeje 3**. El cual se encuentra situado, en la vial rural del municipio de oicatá, vía al relleno sanitario de pargua y de coordenadas K0+400.

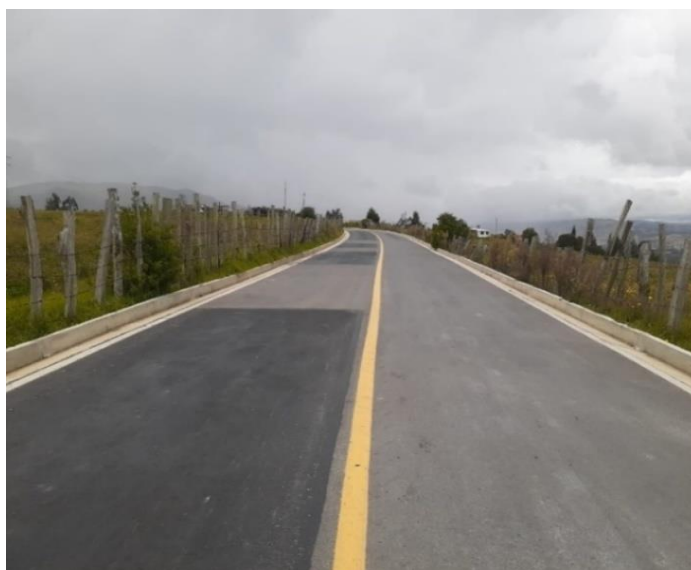
**Figura. 9** Imagen fotoeje 4

En la figura 9 se observa la ubicación del **Fotoeje 4**. El cual se encuentra situado ya en la vial rural del municipio de oicatá, vía al relleno sanitario de pargua y de coordenadas K0+600

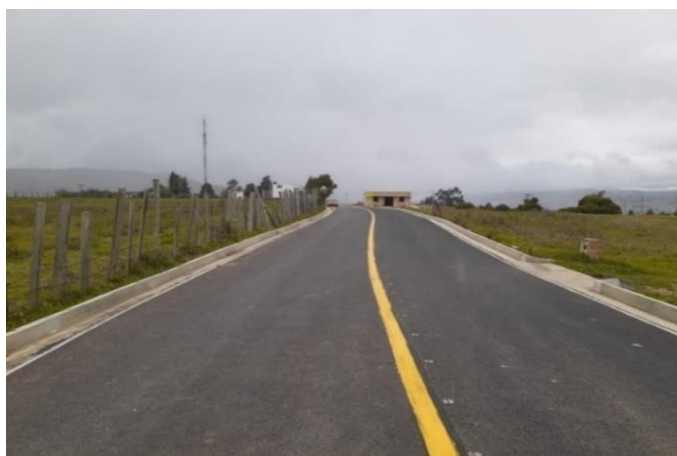
**Figura. 10** Imagen fotoeje 5

En la figura 10 se observa la ubicación del **Fotoeje 5**. El cual se encuentra situado ya en la vial rural del municipio de oicatá, vía al relleno sanitario de pargua y de coordenadas K0+800.

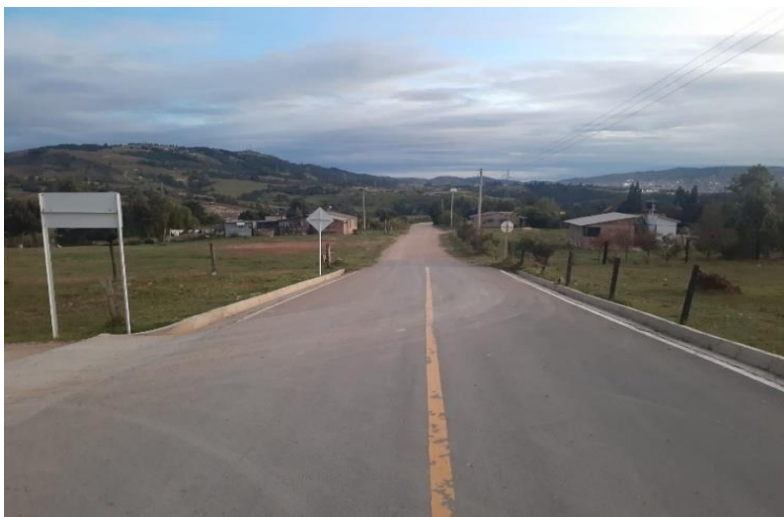
**Figura. 11** Imagen fotoeje 6.

En la figura 11 se observa la ubicación del **Fotoeje 6**. El cual se encuentra situado ya en la vial rural del municipio de oicatá, vía al relleno sanitario de pargua y de coordenadas K1+000

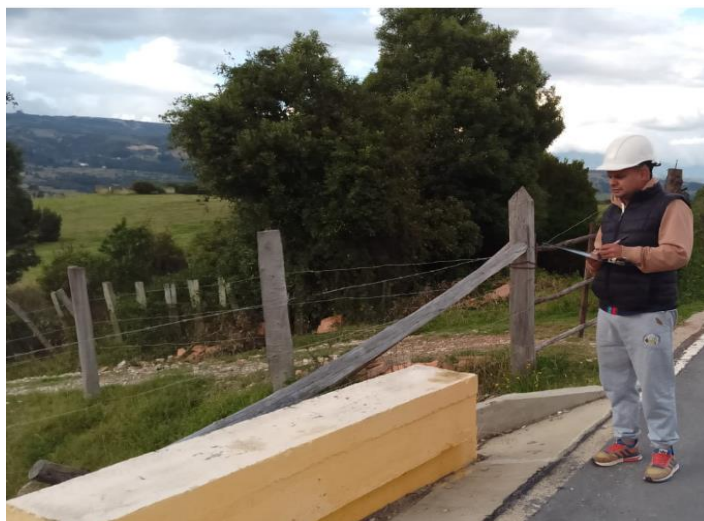
**Figura. 13** Imagen obra drenaje1

En la figura 13 se observa la imagen de Obra drenaje 1. El cual se encuentra situado ya en la vía rural del municipio de oicatá, vía al relleno sanitario de pigua.

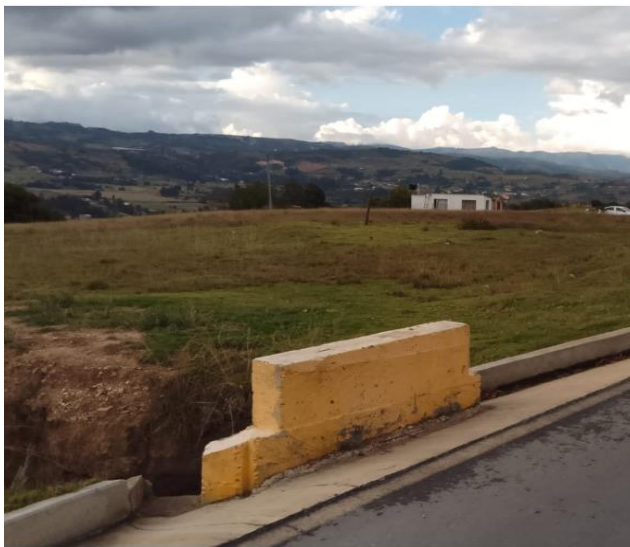
**Figura. 14.** *Imagen obra drenaje 2*

En la figura 14 se observa la imagen de Obra drenaje 2. La cual se encuentra situado en la vía rural del municipio de oicatá, vía al relleno sanitario de pirgua.

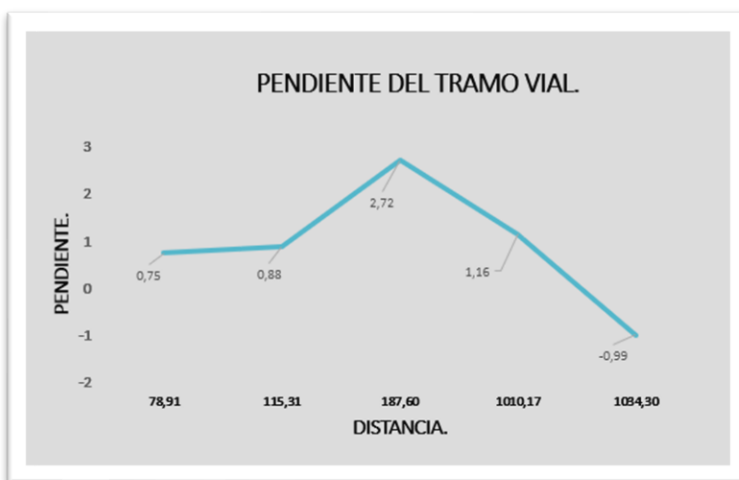
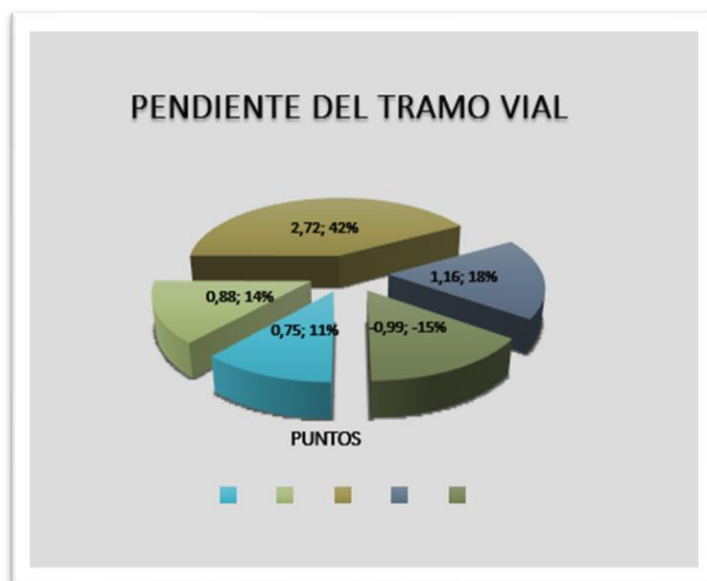
**Figura. 24**  
*Pendiente.*

La figura 24 y 25 "pendiente del tramo vial" presenta datos sobre las características del tramo vial: ramal de pirgua- municipio de Oicatá. Se analiza la información según la pendiente y sus cinco puntos.

Las pendientes son en su mayoría positivas y bajas, excepto un valor negativo (-0,99%), que indica una pendiente descendente.

El valor más alto es de 2,72%, lo cual se considera pendiente leve a moderada, dentro de rangos aceptables para tránsito vehicular normal, según normativas colombianas como la INVIAS 2008.
