REHABILITACIÓN Y MODIFICACIÓN DE EDIFICIO DE USO  
INSTITUCIONAL PARA LA GOBERNACIÓN DE BOYACÁ Y  
CONTRALORIA DEPARTAMENTAL - UBICADO EN LA  
CARRERA 9 # 17 – 50

UNIVERSIDAD SANTO TOMÁS SECCIONAL TUNJA  
FACULTAD DE INGENIERÍA CIVIL  
TUNJA  
2022

PASANTÍA PARA OBTENER EL TITULO DE INGENIERO  
CIVIL

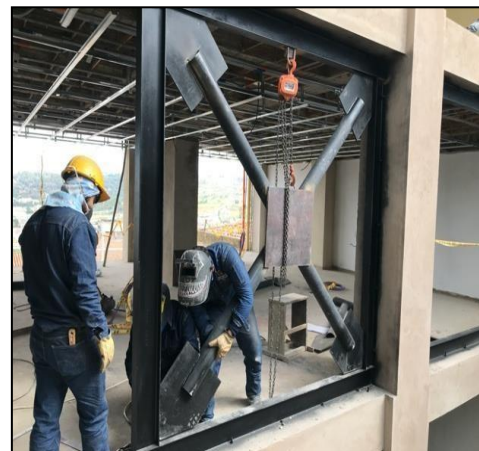
*Fig. 4. Reforzamiento [4]*

- Acompañamiento y supervisión del reforzamiento estructural en concreto siguiendo parámetros de diseño tales como planos aprobados (ver ilustración 5)
- Acompañamiento y supervisión de reforzamiento estructural en acero, y de pruebas de soldaduras en escalera, arriostramientos y vigas de soportes en puertas
- Acompañamiento y supervisión de acabados tales como enchapes y Cielo rasos, muros y pinturas y vidrios
- Acompañamiento y seguimiento al personal en obra para garantizar la seguridad del personal, el rendimiento, nominas, y cumplimiento de actividades realizadas (ver Figura 5).

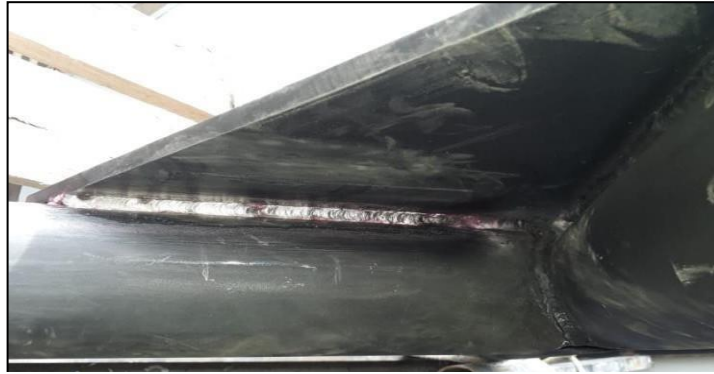
*Fig. 6. Prueba de tinta a soldaduras. [4]*

Soldadura: Antes de soldar sobre el metal previamente depositado, se deberá quitar toda la escoria, y la soldadura junto con el metal base adyacente y deberán cepillarse para que queden limpios. Este requerimiento deberá aplicarse no solo a las capas sucesivas, sino que también a los cordones de soldadura continua y al área del cráter cuando la soldadura se reanude después de alguna interrupción (ver Figura 6).

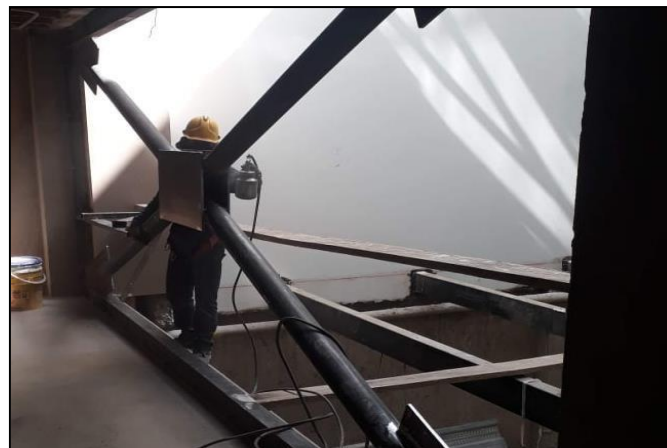
*Fig. 7 Pintura en arriostramiento.[4].*

Acabado y pintura: El primario anticorrosivo se aplicará después de haber terminado el proceso de soldadura, considerando los cuidados de limpieza para la correcta adhesión de la pintura. Esta se aplicó después de hacer masillado y lijado toda la estructura de arriostramientos, para respectiva entrega como se muestra en la *Figura 7*

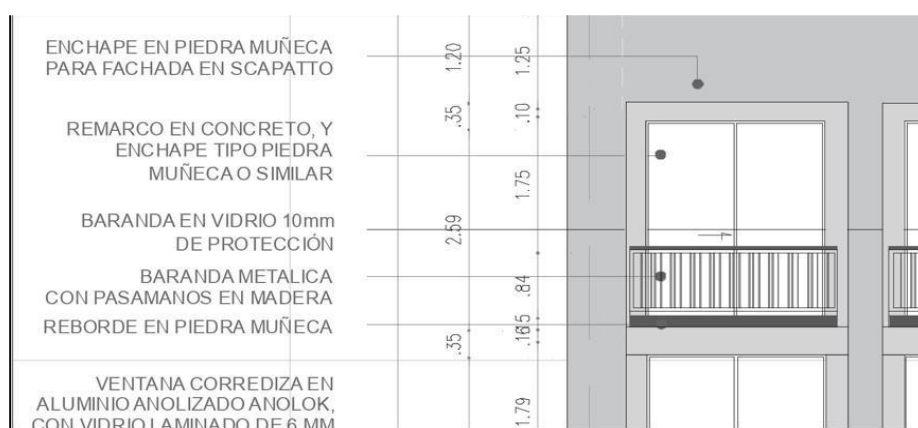
Fig. 8. Fachada.[3]

Cumplir con dimensiones máximas de acuerdo a planos arquitectónicos (ver Figura 8)

- El plano en el primer modificatorio aprobado, la fachada principal tenía una altura de 15,18m, al momento de realizar la construcción se verifica que las pendientes de la cubierta la cual nos aumenta la altura en fachada a 15,35m de altura, teniendo diferencia de 0.17m por lo cual control urbano, exige planos de modificación.

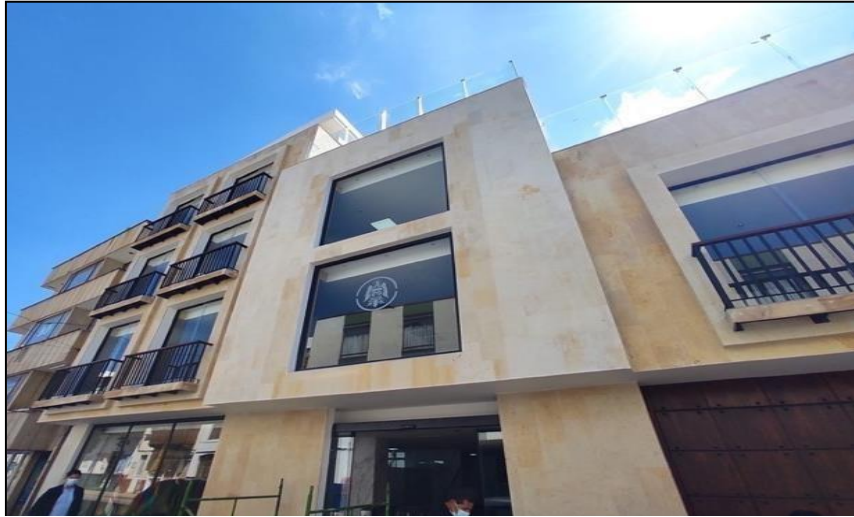
Fig. 9. Fachada principal. [4]

En la Figura 9 se muestra el acabado final, de acuerdo a las especificaciones dadas en los planos arquitectónicos tales como acabados en piedra muñeca y ventaría en vidrio y aluminio

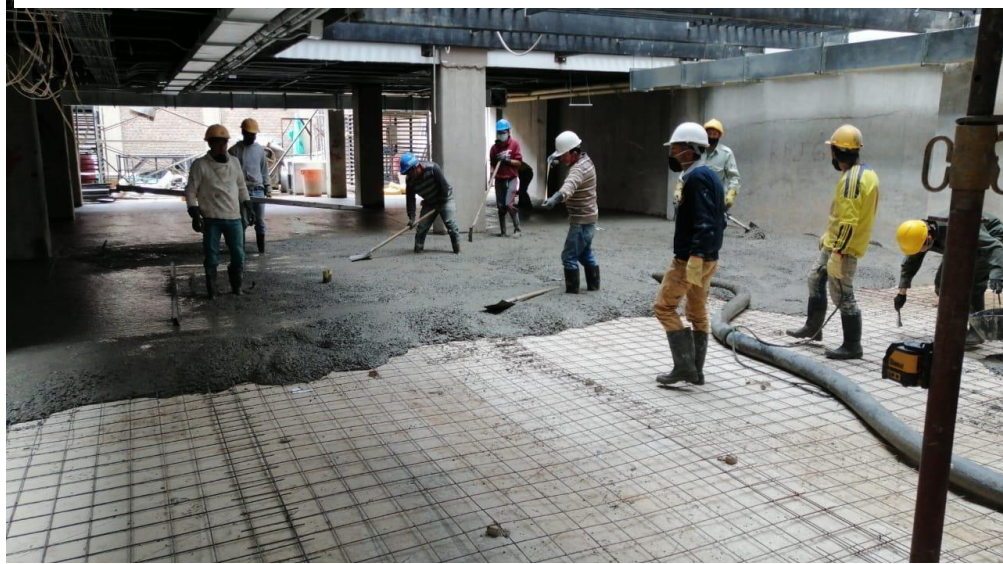
*Fig. 10. Placa de sótano. [4].*

- Preparación de concreto, y vaciado de concreto según especificaciones técnicas fraguado (ver Figura 10).

Respecto a la Figura 10 se muestra la construcción de placa de sótano, se anexa ensayo de laboratorio con el fin de verificar resistencia de concreto.
