INFORME DE PASANTÍA: AUXILIAR DE INGENIERÍA EN  
CONSTRULOGISTIC S.A.S

UNIVERSIDAD SANTO TOMÁS SECCIONAL TUNJA  
FACULTAD DE INGENIERÍA CIVIL

INFORME DE PASANTÍA: AUXILIAR DE INGENIERÍA EN  
CONSTRUOLOGISTIC S.A.S

Pasantía para optar por la acreditación como Ingeniera Civil

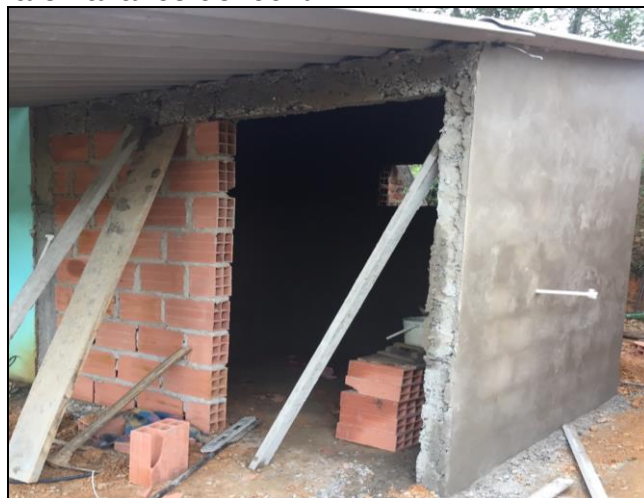
Imagen 2. Visita a obra en avance del 60%.

**Actividades Desarrolladas:** El proyecto se encontraba en la etapa de revisión de avance, con un 60% de progreso (Imagen 2), se realizaron visitas y se hizo verificación de acuerdo con los requerimientos estipulados.

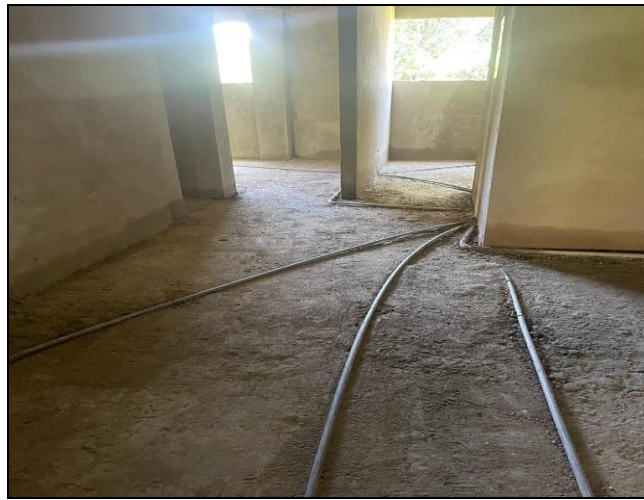
Imagen 4. Verificación de avance de obra.

Al inicio de las labores de pasantía el sistema estructural de la edificación estaba completamente realizado, por lo tanto, las funciones designadas consistieron en el estudio del avance del proyecto (Imagen 4) mediante diferentes visitas a obra en las cuales se efectuó la medición de toda la construcción (muros, columnas, vigas, puertas, ventanas, pared lateral, pared posterior y pared frontal, perfiles, tejas, etc.) (Imagen 5)

Los resultados obtenidos indican que la edificación cuenta solo con primer piso que no tiene escaleras, es decir, recorrido horizontal y cumple con lo estipulado en la norma. Del mismo modo, el ancho libre de los pasillos es de 2,58 m, comprobando el cumplimiento de la normativa [2].

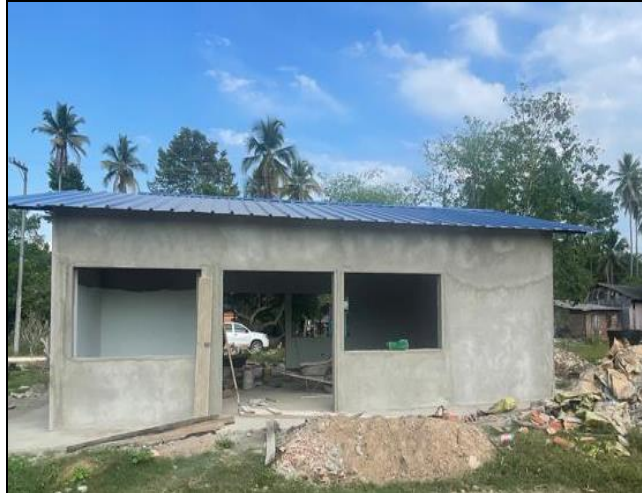
Imagen 9. Visita salón comunal Buenos Aires.

El proyecto consiste en la construcción de tres salones comunales ubicados en la zona rural del municipio, exactamente en las veredas: Buenos Aires (Imagen 9), Payoa y Sabaneta. Por tal razón, la siguiente acción realizada fue la visita de obra a cada uno de los salones comunales, para realizar la respectiva medición y comprobar los requisitos de diseño al igual que el avance según cronograma, siendo satisfactorios los resultados obtenidos en las veredas Payoa y Sabaneta.

Sin embargo, en el salón comunal de Buenos Aires al realizar la verificación, se evidenció que en el proceso de enchape, las tabletas no tenían uniformidad de medida, el proveedor suministró tabletas de 30x30 cm y 25x25 cm, el encargado de la recepción del material no hizo la respectiva verificación; del mismo modo, el enchape ya estaba avanzado y por tal razón no era posible la devolución del material debido a su utilización, la solución más viable teniendo en consideración lo anteriormente mencionado fue realizar el levantamiento del enchape colocado y la redistribución de las tabletas obteniendo un enchape de piso más uniforme con sectores compuestos por tableta de 30x30 cm y otros de 25x25 cm, como se puede observar (Imagen 10).

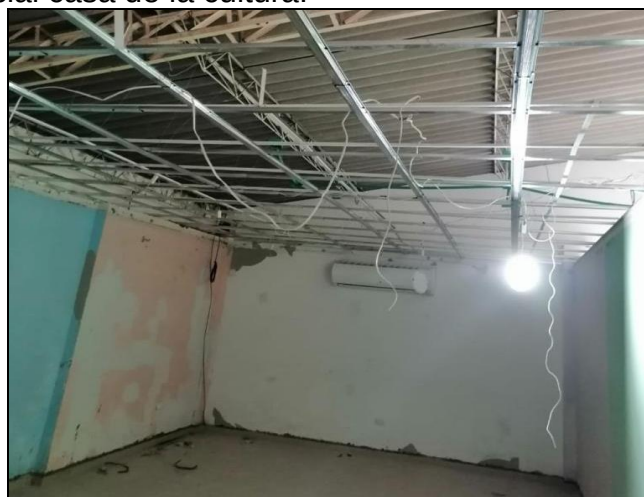
Imagen 11. Visita inicial casa de la cultura.

**Actividades Realizadas:** El equipo de ingeniería se desplazó hasta el casco urbano del municipio para llevar a cabo el diagnóstico de estado (Imagen 11) y el levantamiento arquitectónico de la construcción (Imagen 12).

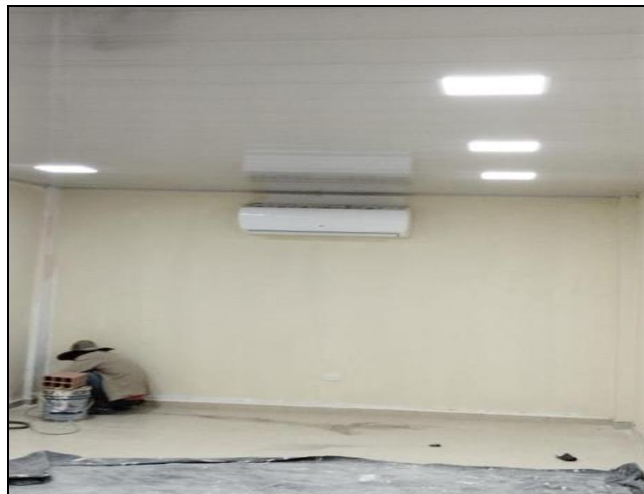
Imagen 13. Verificación de avance de obra.

Se realizó la consecución, aseguramiento del material y se envió a la obra, se hizo verificación de avance (Imagen 13) y, por último, se redactó el informe de ejecución parcial para el cobro del porcentaje del proyecto de acuerdo con lo establecido en el contrato.

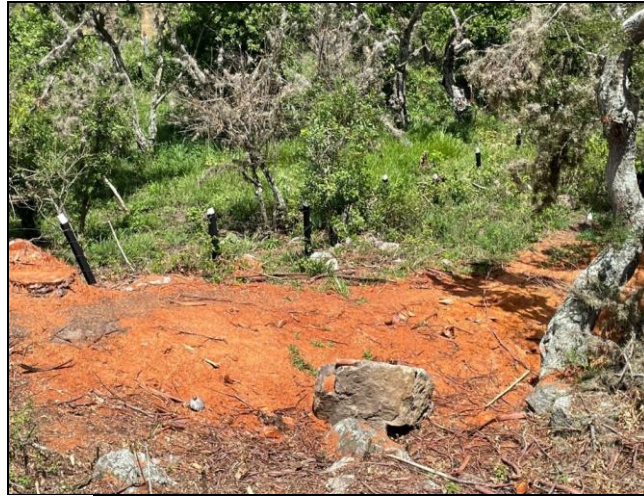
Imagen 16. Visita realizada a predio de beneficiario Benigno Cárdenas Acosta.

En la siguiente etapa, se realizaron visitas a los 16 beneficiarios de vivienda (Imagen 16), se tomaron los datos de los postulados (identificación, nombre del predio, número catastral vigente, área del predio, área construida, área proyectada para vivienda, ubicación de coordenadas, distancia del predio al casco urbano), condiciones del sitio

(características del terreno y factores geotécnicos), además se solicitaron los documentos que garantizaban la propiedad del predio.

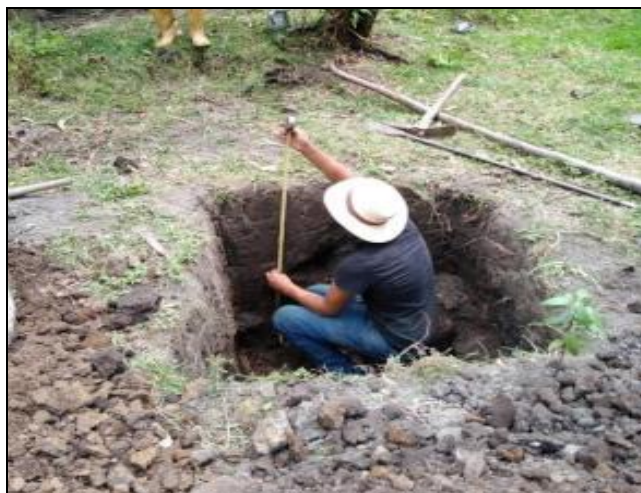
Imagen 17. Procedimiento apique N°12 vereda La Carrera. Beneficiario Benigno Cárdenas.

De acuerdo a lo dispuesto en la NSR-10: “verificar el comportamiento de casas similares en las zonas aledañas constatando que no se presenten asentamientos diferenciales, agrietamientos, pérdida de verticalidad, compresibilidad excesiva, expansibilidad de intermedia a alta, colapsabilidad, etc., que permita concluir que el comportamiento de las casas similares ha sido adecuado, además se debe realizar mínimo un apique por cada tres unidades construidas o por cada 300 m<sup>2</sup> de construcción, hasta una profundidad mínima de 2.0 m, en el que se constate la calidad razonable del suelo de cimentación” [5], se realizó la investigación mínima requerida mediante la ejecución de 16 apiques (en la Imagen 17 se expone el proceso realizado en uno de ellos), esto debido a que los organismos de control para este proyecto así lo dispusieron, los anteriores fueron realizados bajo la instrucción y el análisis de resultados del ingeniero especialista en Geotecnia Diego Fernando Sandoval, logrando corroborar que los terrenos presentan condiciones favorables para la construcción de obras, ya que no se encuentra nivel freático y se evidenció visualmente que es un terreno firme, el suelo encontrado está conformado principalmente por suelos granulares y rocosos, las propiedades geotécnicas encontradas en el material no tienen cohesión o son muy bajas, son estables y altamente permeables, por lo tanto se puede usar como fundación de viviendas de hasta dos pisos.

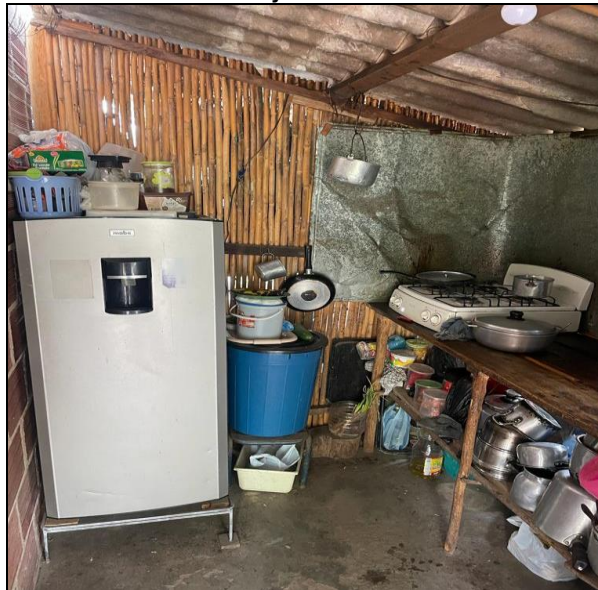
Imagen 26. Ejemplo visita beneficiaria mejoramiento de cocina Blanca Flor Niño.

Se realizaron visitas técnicas a los 25 beneficiarios (Imagen 26), ubicados en diferentes puntos del casco rural, con el fin de identificar las necesidades de cada grupo familiar. El diagnóstico obtenido definió el módulo requerido para cada beneficiario obteniendo los siguientes resultados: 10 unidades de cocina, 13 unidades habitacionales y 2 unidades sanitarias. En estas visitas también se realizó la toma de información requerida para la documentación del proyecto y la caracterización del terreno y sus factores geotécnicos mediante la elaboración de apiques en cada uno de ellos (según la normativa, no es requerido realizar apiques en cada uno de los terrenos a trabajar, sin embargo, el organismo de control y supervisión fue muy explícito en que si debería hacerse).
