INFORME TÉCNICO DEL CONCEPTO:  
CONCEPTO TÉCNICO DE LA IDENTIFICACIÓN DE LA CALIDAD DE AGUA A  
PARTIR DEL ESTADO ACTUAL DEL SISTEMA DE DISTRIBUCIÓN DEL ACUEDUCTO  
DEL MUNICIPIO DE CARURÚ, DEPARTAMENTO DEL VAUPÉS

UNIVERSIDAD SANTO TOMÁS  
FACULTAD INGENIERIA AMBIENTAL  
VILLAVICENCIO

Informe técnico presentado como requisito para optar al título de ingeniería ambiental

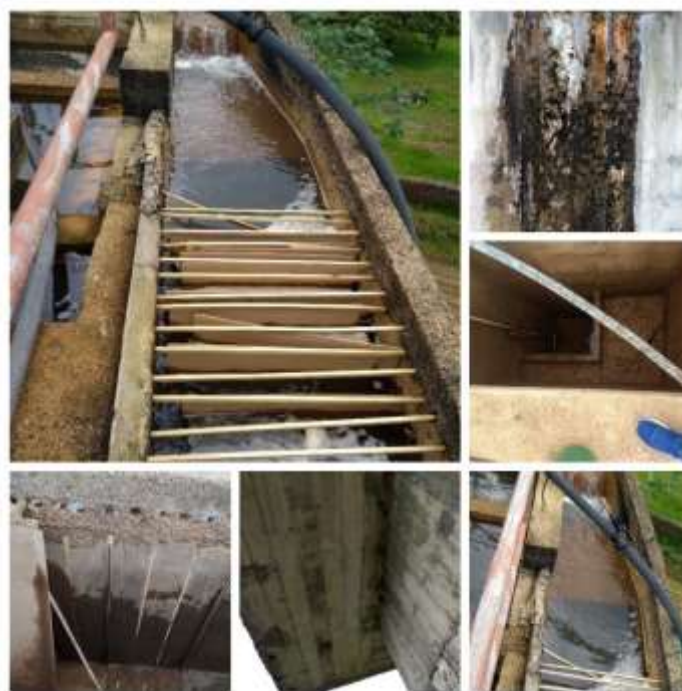
**Figura 2.** Estado de la planta de tratamiento de agua potable del municipio de Carurú.

En la inspección a la planta de tratamiento de agua potable (PTAP), se evidencia un sistema de tratamiento sin mantenimiento correctivos a todos los procesos internos, los cuales causaron daños a la infraestructura interna “filtraciones entre los procesos de la canaleta Parshall y filtros, evidenciándose el desgaste de las paredes y desprendimiento de las cribas de la estructura por los químicos en uso y su tiempo de uso” y externa “muestras de filtraciones y humedades en las paredes” de la edificación y sus componentes “corrosión de válvulas de control de paso de caudal y cristalización de las colmenas” evidenciado en la ilustración 2. Cabe resaltar

que no tiene equipos para el monitoreo del agua cruda que entra al sistema y consiguiente determinar una correcta dosificación insumos químicos para su tratamiento.

Al corto plazo la planta de tratamiento de agua potable debe ser intervenida para realizar un mantenimiento correctivo desde la parte de infraestructura (impermeabilización), cambio de cribas, colmenas, filtros y válvula de control y paso. Y una dotación de equipos para que realicen un correcto suministro de insumos químicos al sistema de tratamiento. Y ejecutar periódicamente mantenimientos preventivos al sistema de acueducto mediante retro lavado a la PTAP y al sistema de distribución. Y efectuar capacitaciones al personal encargado en la operación y supervisión de la PTAP y del servicio de acueducto en general

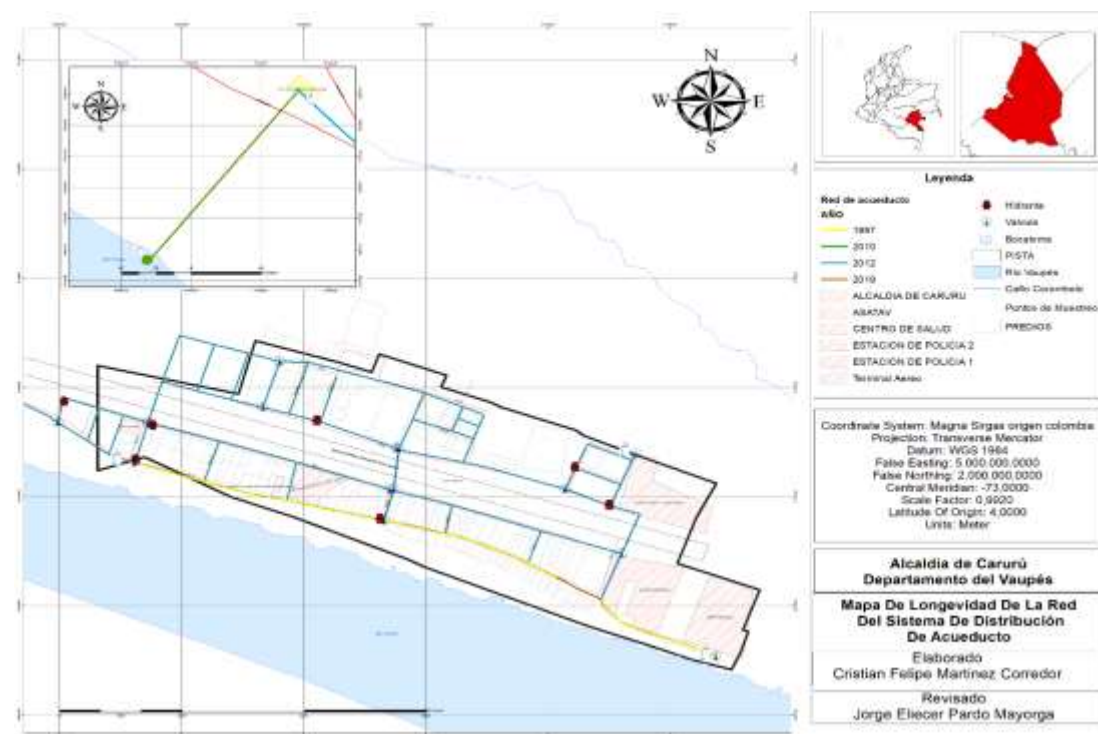
**Figura 4.** Mapa de longevidad de la red del sistema de distribución de acueducto del municipio de Carurú

En la ilustración 4, se evidencian las fechas de instalación de los tramos del sistema de distribución del acueducto, demostrando un tramo crítico se encuentra en la calle 2 entre la carrera 11 a la carrera 4 de la zona urbana del municipio, el cual mide 953 metros lineales (Tabla 7.), y su año de instalación fue 1997 superando los tiempo de diseño de este sistema y posiblemente presentando acumulación de sedimentos y posibles filtración, de tal manera generando alteraciones en los resultados de laboratorio y nivel de riesgo IRCA en los puntos de muestreo 2 y 3.

A mediano plazo realizar cambios al sistema de distribución de acueducto, atendiendo primordialmente las zonas más afectadas ubicadas en la calle 2 desde la carrera 11 hasta la carrera 4. Y realizar jornadas de sensibilización para el ahorro de agua.

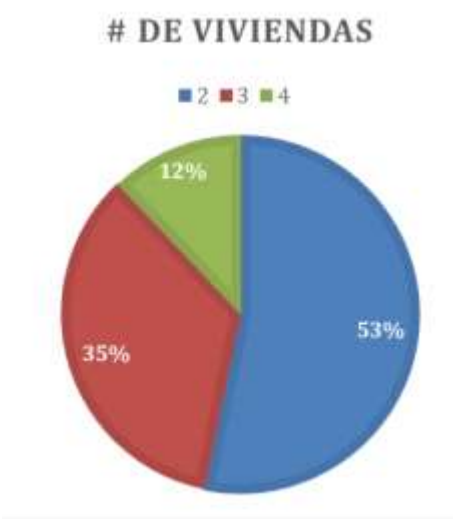
Figura 6. Porcentajes de viviendas afectadas por los puntos de muestreo

En donde en la ilustración 6. Se evidencia que las áreas más grandes correspondientes al punto 2 y 3 abarca alrededor del 88% de las viviendas de los municipios correspondientes a 199 usuarios del servicio de acueducto aproximadamente, siendo los dos focos principales y la susceptibilidad más grande sobre los resultados de los parámetros que se evidencia en la siguiente tabla.
