## ANEXO 6

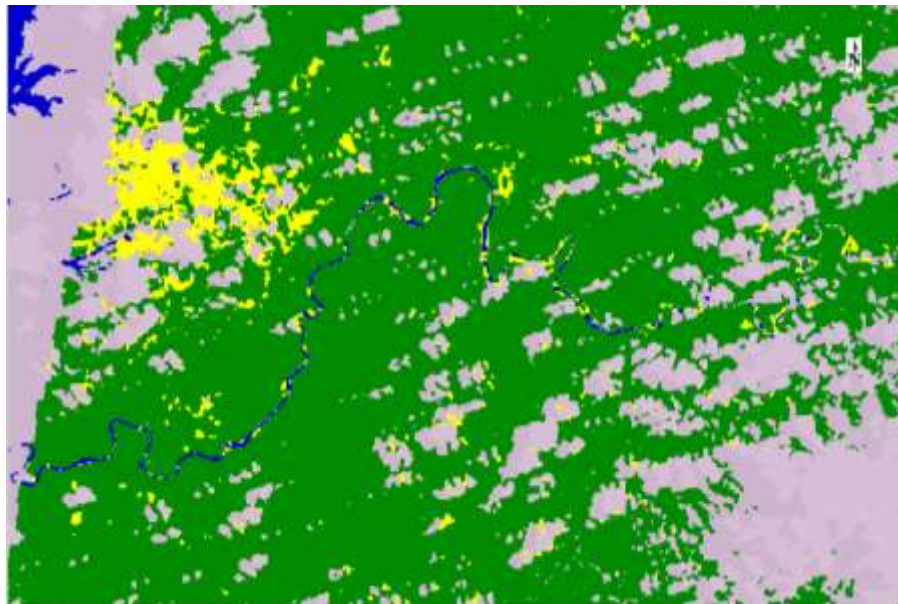
Ilustración 1 Clasificación supervisada. Identificación de la afectación sobre el cauce del río Dagua en la zona baja de la cuenca del río Dagua 1991, Buenaventura.

Azul: agua, Verde: vegetación, Gris: nubes y sombras, Amarillo: suelo desnudo.  
Elaboración propia.

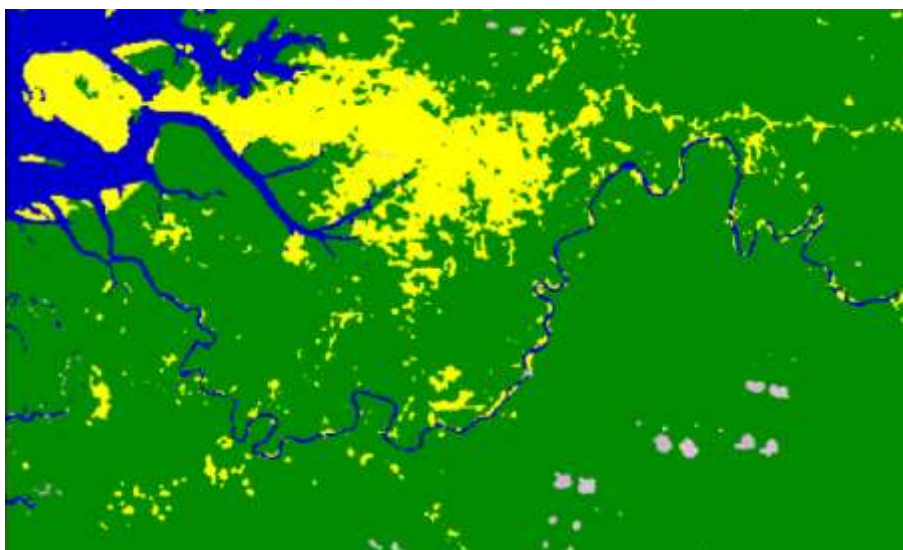
Ilustración 2 Clasificación supervisada. Identificación de la afectación sobre el cauce del río Dagua en la zona baja de la cuenca del río Dagua 1997, Buenaventura.

Azul: agua, Verde: vegetación, Gris: nubes y sombras, Amarillo: suelo desnudo.  
Elaboración propia.

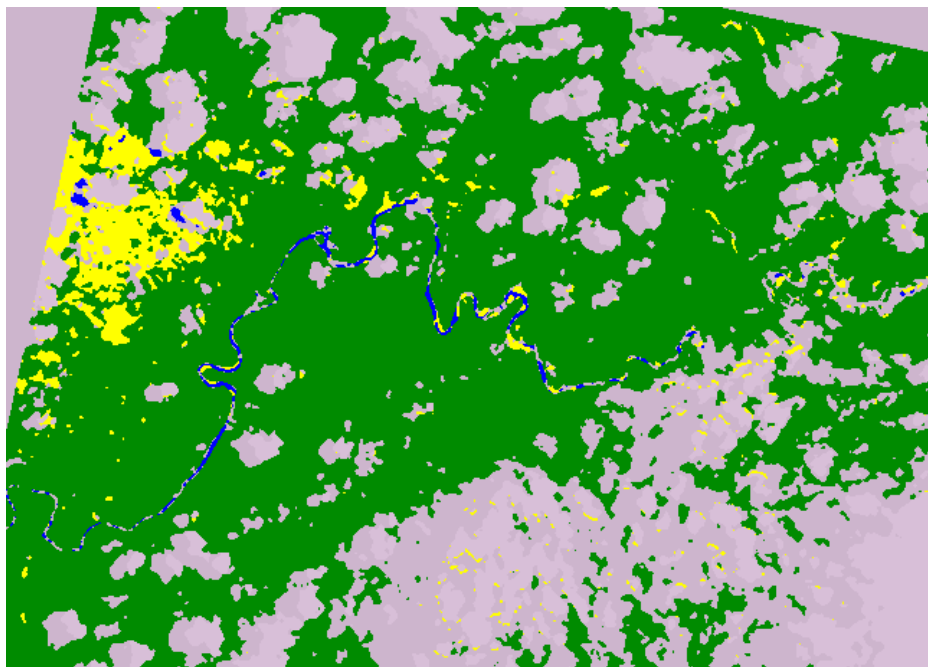
**Ilustración 3** Clasificación supervisada. Identificación de la afectación sobre el cauce del río Dagua en la zona baja de la cuenca del río Dagua 2013, Buenaventura.

Azul: agua, Verde: vegetación, Gris: nubes y sombras, Amarillo: suelo desnudo.  
Elaboración propia.

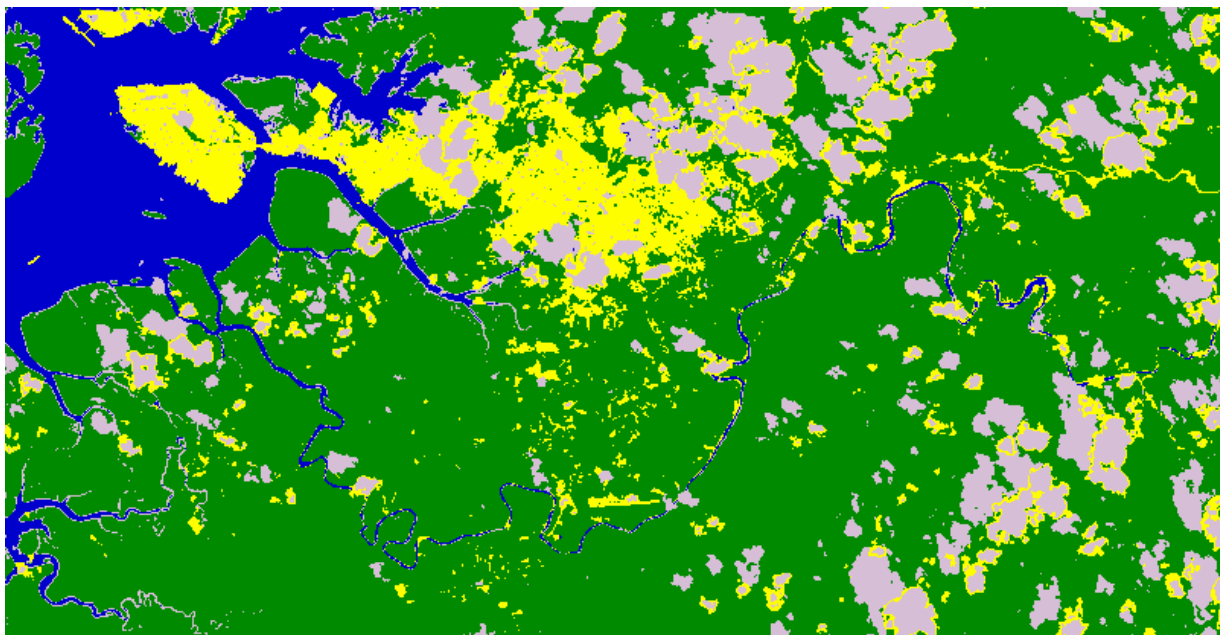
**Ilustración 4** Clasificación supervisada. Identificación de la afectación sobre el cauce del río Dagua en la zona baja de la cuenca del río Dagua 2018, Buenaventura.

Azul: agua, Verde: vegetación, Gris: nubes y sombras, Amarillo: suelo desnudo.  
Elaboración propia.
