## DIAGNÓSTICO TÉCNICO Y DE REHABILITACIÓN DE LA INFRAESTRUCTURA DE CENTROS DE SALUD EN EL ÁREA RURAL EN MONQUIRÁ – BOYACÁ

- Centro de salud vereda la Laja
- Centro de salud vereda Tierra de Gómez
- Centro de salud vereda Pila Grande
- Centro de salud vereda Maciegal
- Centro de salud vereda Canoas y San Rafael

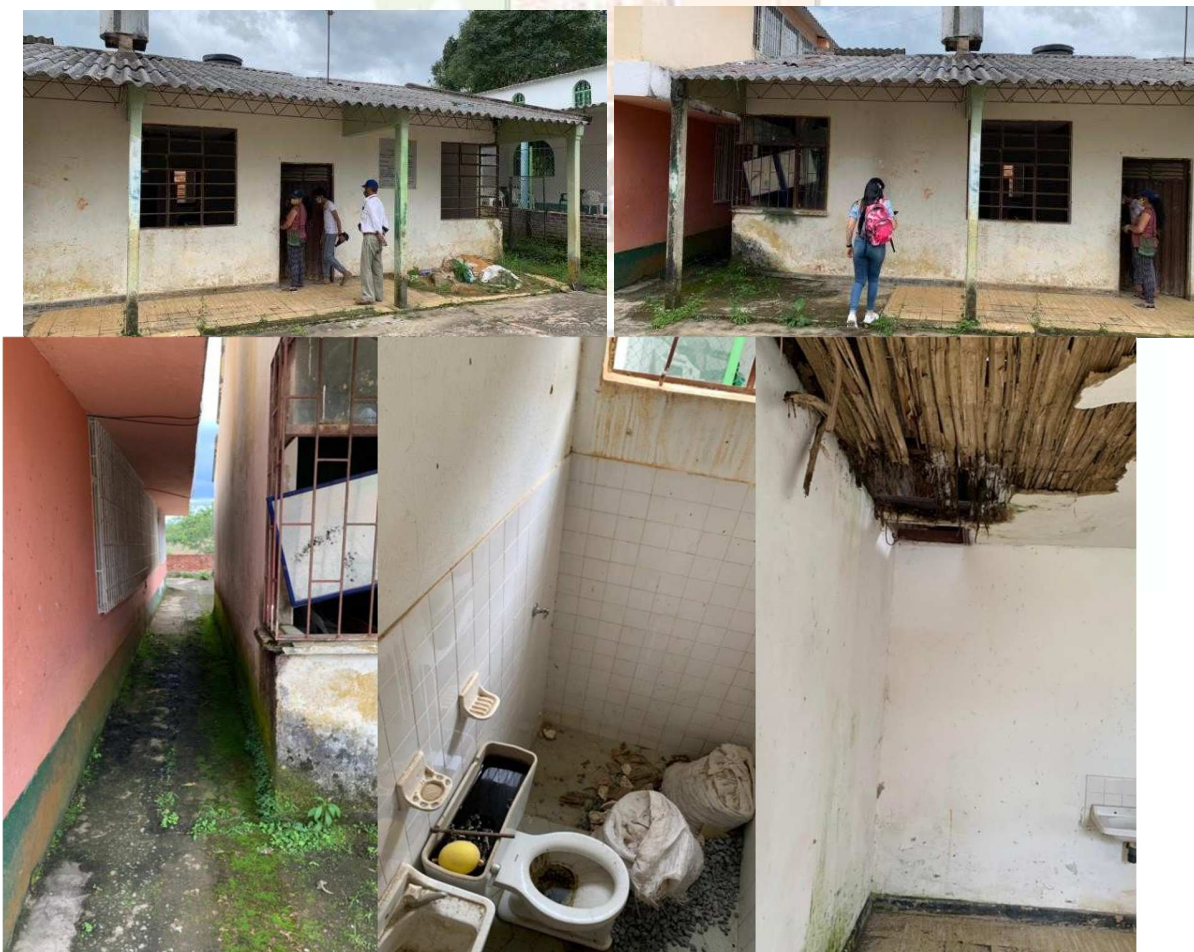
Esta estructura ubicada sobre el predio de la institución Educativa Técnica "La Laja", tiene un espacio disponible para la atención básica en salud que se encuentra en estado de abandono, con presencia de humedad en varios sectores, cubierta en teja de Eternit con presencia de asbesto cemento, deteriorada por el uso normal y la falta de mantenimiento. Actualmente no está operativa y funciona como bodega de algunos elementos de la escuela. Presenta un cielo falso en caña flecha con revestimiento de un conglomerado de arcilla y paja, el cual en varios sectores se está desprendiendo, generando así un riesgo inminente a las personas que puedan ocupar este espacio.

Respecto al suministro de agua, este centro de salud se abastece del acueducto veredal, cuenta con una salida hacia un pozo séptico en desuso, además cuenta con tanque elevado de almacenamiento de agua en material de asbesto. Se deberá

habilitar la batería sanitaria, lavamanos, área de lavado de traperos y redes de hidráulicas y sanitarias en general.

Respecto a los pisos y acabados, deberán ser reemplazados para hacer uso adecuado del centro de salud, previa habilitación de la red eléctrica de la instalación. Deberán hacerse cambio de puertas y ventanas, y reforzar las rejas de seguridad para evitar posibles hurtos.

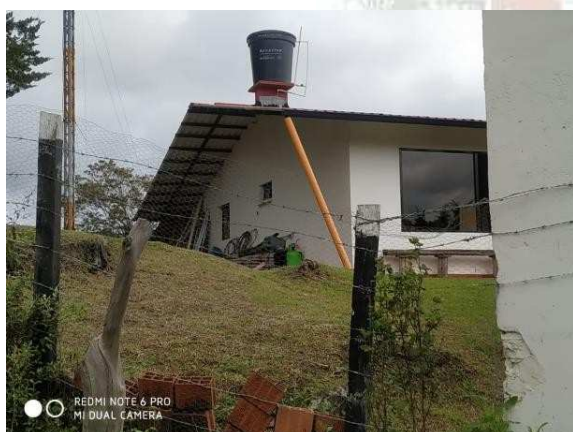
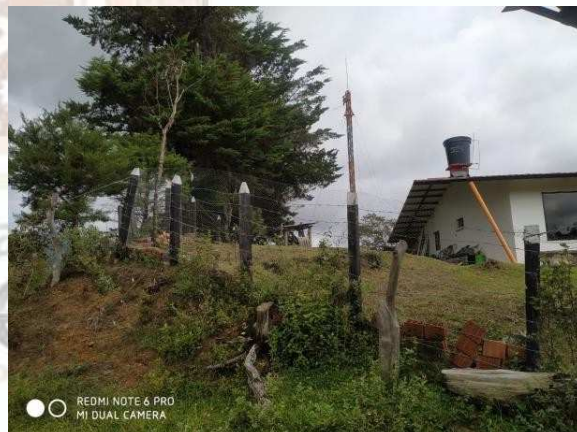
En la visita ocular que se realizó al predio se pudo constatar que la estructura se encuentra en buen estado, con alguna presencia de humedades focalizadas y detalles en muros y pisos, además que para ser habilitado como puesto de salud, se deberá realizar la inversión para el enchape de muros y algunas adecuaciones al sistema hidrosanitario, cielo raso, redes eléctricas y mantenimiento de la cubierta. La captación del agua se hace desde el acueducto veredal y cuenta con pozo séptico artesanal.

Esta estructura de propiedad del municipio de Moniquirá actualmente se encuentra en ocupación por residentes, se deberá iniciar por cuenta de la administración el proceso para la recuperación del inmueble y así poder efectuar las reparaciones a la infraestructura tendientes a beneficiar con servicios básicos de salud a la población de las veredas Tierra de Gómez, Coralina, Pantanillo, Beltrán y parte de la Capilla, teniendo en cuenta que las vías de comunicación de estas veredas se encuentran en condiciones buenas de transitabilidad.

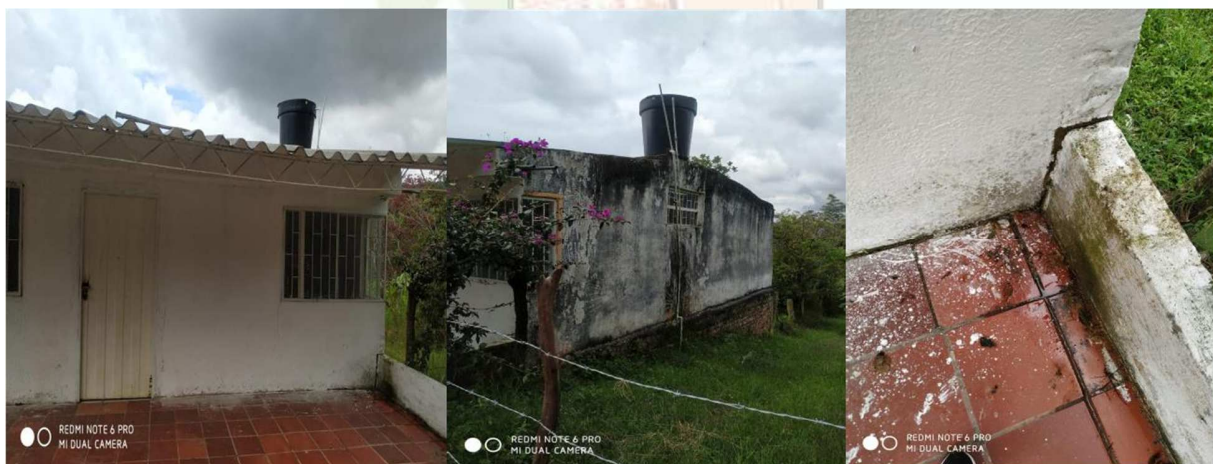
Esta estructura está ubicada a borde de la vía que de la vereda La Pila conduce a la vereda el Chovo, estos dos sectores serían los más beneficiados con la rehabilitación del centro de salud, incluyendo cierta población de la vereda La Capilla, Monsalve y Potrero Grande. El inmueble en términos generales se encuentra en condiciones aceptables de funcionalidad, con algunos detalles para adecuar, como el enchape sobre muros, enchape sobre pisos, construcción de andenes, mantenimiento a la cubierta, humedades focalizadas, manejo de agua de la cubierta y algunas otras adecuaciones básicas que son indispensables para la puesta en marcha de este centro de salud.

Respecto al suministro de agua, este centro de salud se abastece del acueducto veredal, cuenta con una salida hacia un pozo séptico en desuso, además cuenta con tanque elevado de almacenamiento de agua en material de pvc. Se deberá habilitar la batería sanitaria, lavamanos, área de lavado de traperos y redes de hidráulicas y sanitarias en general. Respecto a los pisos y acabados, deberán ser reemplazados para hacer uso adecuado del centro de salud, previa habilitación de la red eléctrica. Deberán hacerse cambio de algunas puertas y ventanas y mejorar las condiciones de cerramiento del predio, en donde se propone un muro en ladrillo cocido y malla eslabonada.

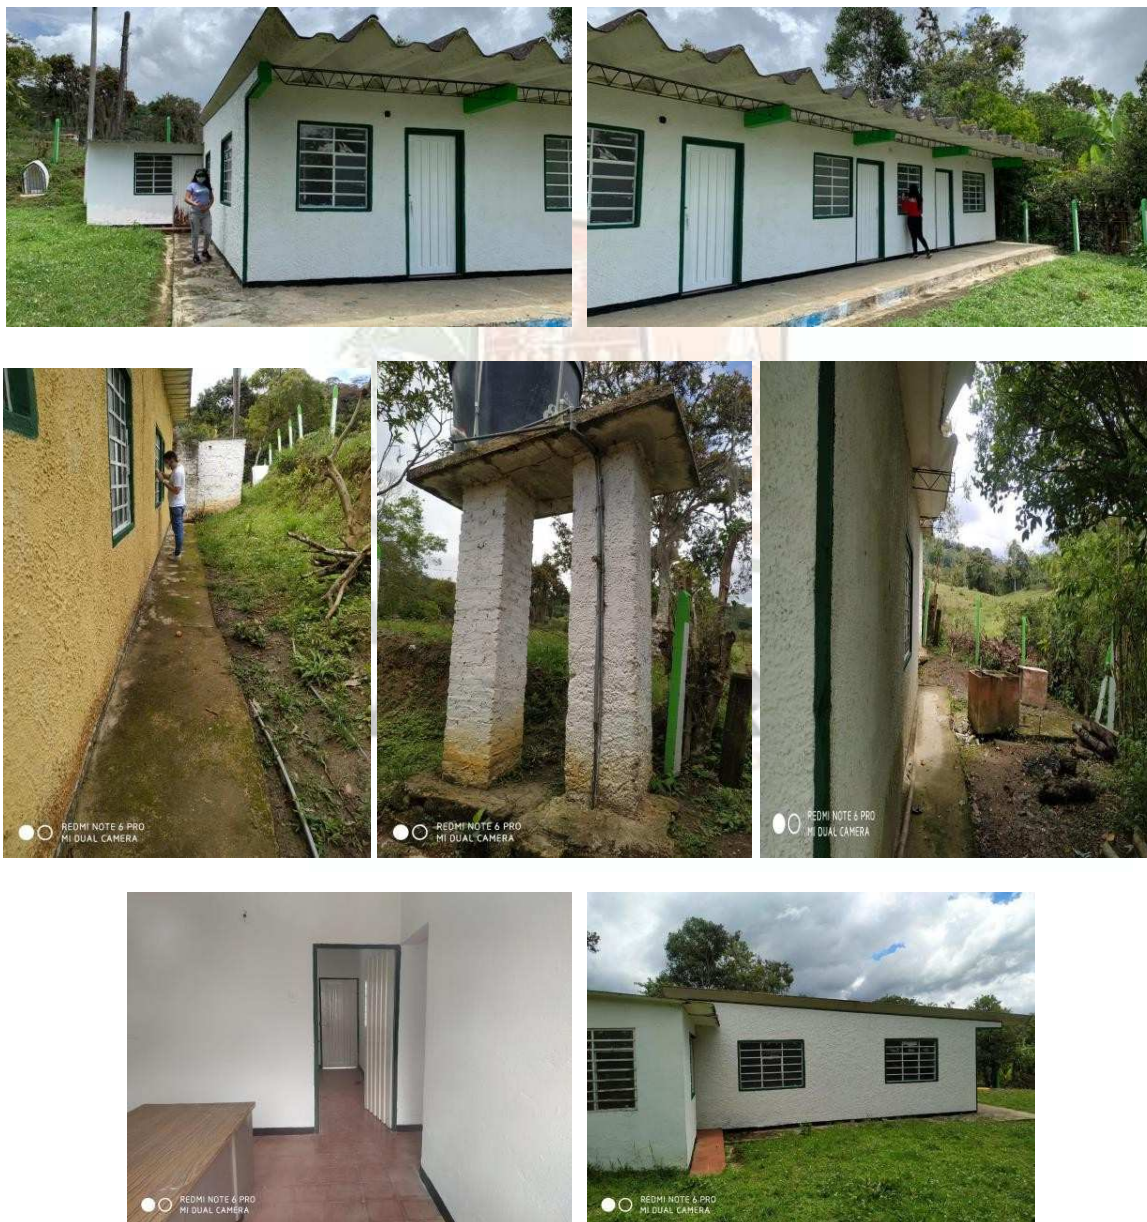
Las instalaciones del centro de salud de la vereda de Maciegal es la que en la actualidad presenta mejores condiciones para prestar sus servicios básicos en salud, cuenta con amplios espacios y batería sanitaria acorde a las necesidades de un establecimiento de esta categorización. Cuenta con abasto de agua mediante un taque elevado que se surte del acueducto veredal. Tiene algunas fallas en el sistema eléctrico, que puede no ser de gran proporción.

Además de la dotación de equipos e insumos, se pretende efectuar algunas mejoras principalmente a los andenes perimetrales, mantenimiento a cubiertas, columnas de soporte del tanque de abastecimiento, construcción de muro de cerramiento, estuco y

pintura para la fachada posterior; pero para la prestación adecuada de los servicios se contempla la instalación de enchape para las paredes de las instalaciones.

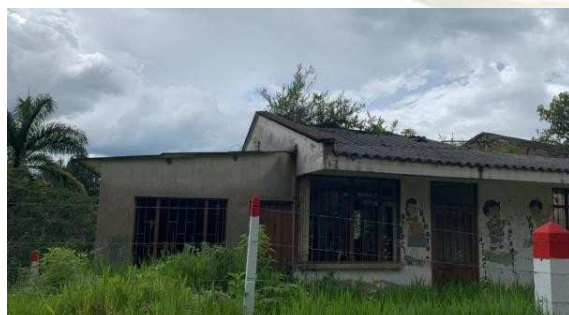
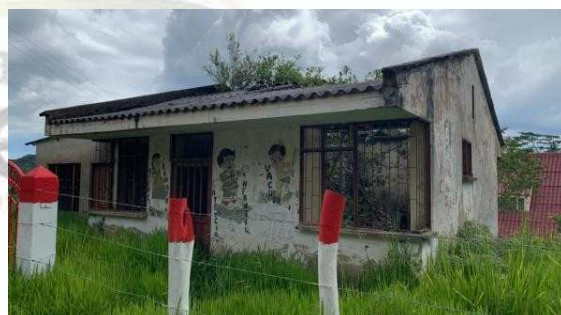
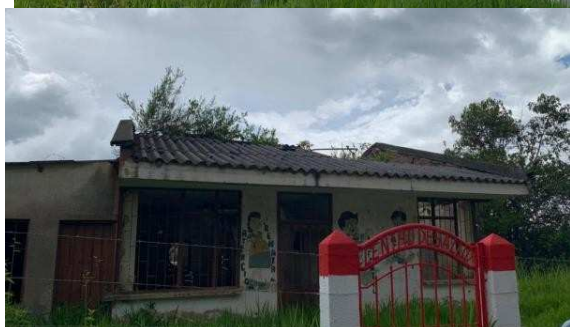
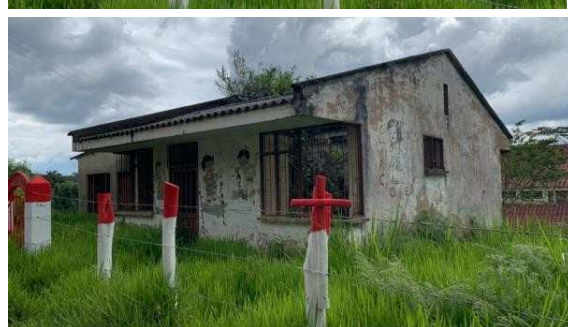
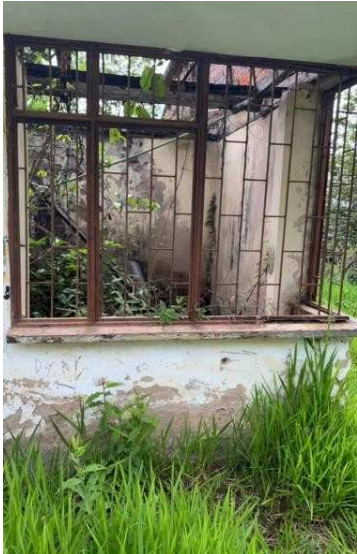
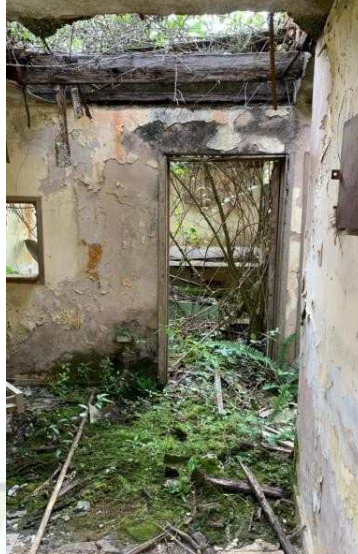
De los cinco centros de salud visitados, el inmueble de la vereda de canoas y San Rafael es la que más estado de deterioro presenta, con evidente invasión de maleza tanto al interior como al exterior del inmueble, debido al colapso ocasionado a la cubierta y al estado de abandono en el que se evidencia.

La falta de mantenimiento en este bien de propiedad del municipio de Moniquirá, es tal, que el sistema resistente se encuentra debilitado por paso del material orgánico que se encuentra en el sector. Las reparaciones locativas de esta estructura componen inicialmente una rehabilitación estructural y retiro de mampostería comprometida. Además de esto, por la no existencia de baterías sanitarias, el espacio reducido respecto al predio y la gran importancia que representaría para una gran población de las veredas de Canoas y San Rafael, Jordán, Tapias y San Antonio y Novillero; es que desde este despacho se considera pertinente la demolición total del inmueble para conseguir la reconstrucción de la misma. La población beneficiada es de 3000 habitantes, en los que se encuentra alrededor de 200 menores de edad y más de 300 adultos mayores.

el abastecimiento de agua se hace directamente del acueducto veredal, almacenando en un tanque semienterrado a un costado del inmueble. Las vías de acceso son aptas y en condiciones favorables para los habitantes del sector.
