**EVALUACIÓN DEL RIESGO Y CAPACIDAD DE RESPUESTA DEL SISTEMA  
PALMERAS DEL ACUEDUCTO MUNICIPAL ANTE DESLIZAMIENTOS Y AVENIDAS  
TORRENCIALES EN MOCOA, PUTUMAYO**

**UNIVERSIDAD SANTO TOMAS  
FACULTAD DE CIENCIAS Y TECNOLOGÍAS  
MAESTRÍA EN GESTIÓN DE CUENCAS HIDROGRÁFICAS  
BOGOTÁ  
2021**

**Proyecto de investigación para optar por el título de:  
MAGÍSTER EN GESTIÓN DE CUENCAS HIDROGRÁFICAS**

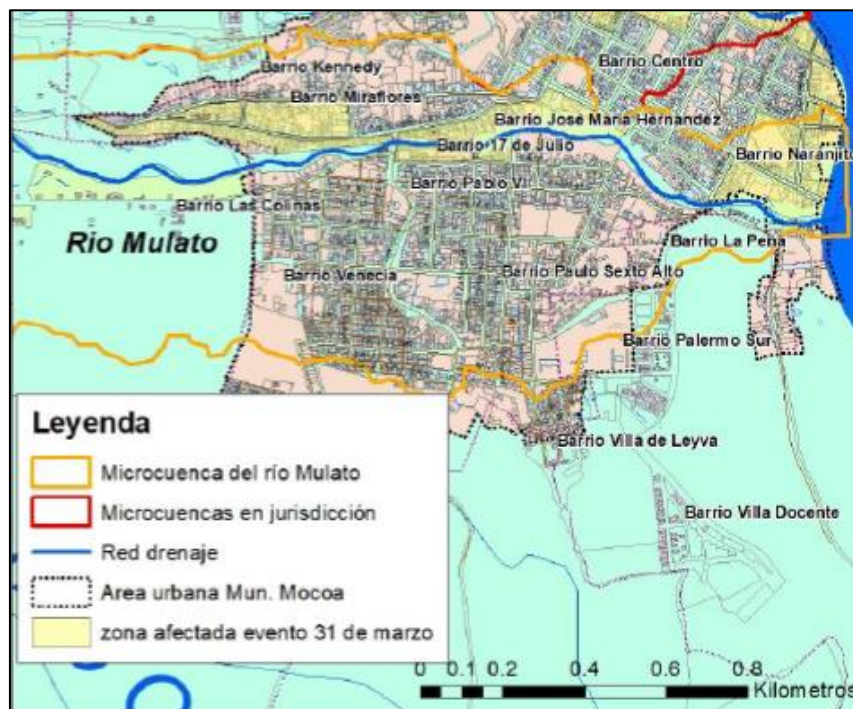
Figura 2. Esquema de la microcuenca del río Mulato en su tránsito por su cuenca baja en el municipio de Mocoa. Fuente: UNGRD (2018).

En cuanto a la infraestructura vial, en el área de influencia del río Mulato, se afectaron muros de contención, obras de drenaje como box culverts y puente que conduce hacia el departamento de Nariño. En lo referente a los servicios públicos la bocatoma Palmeras

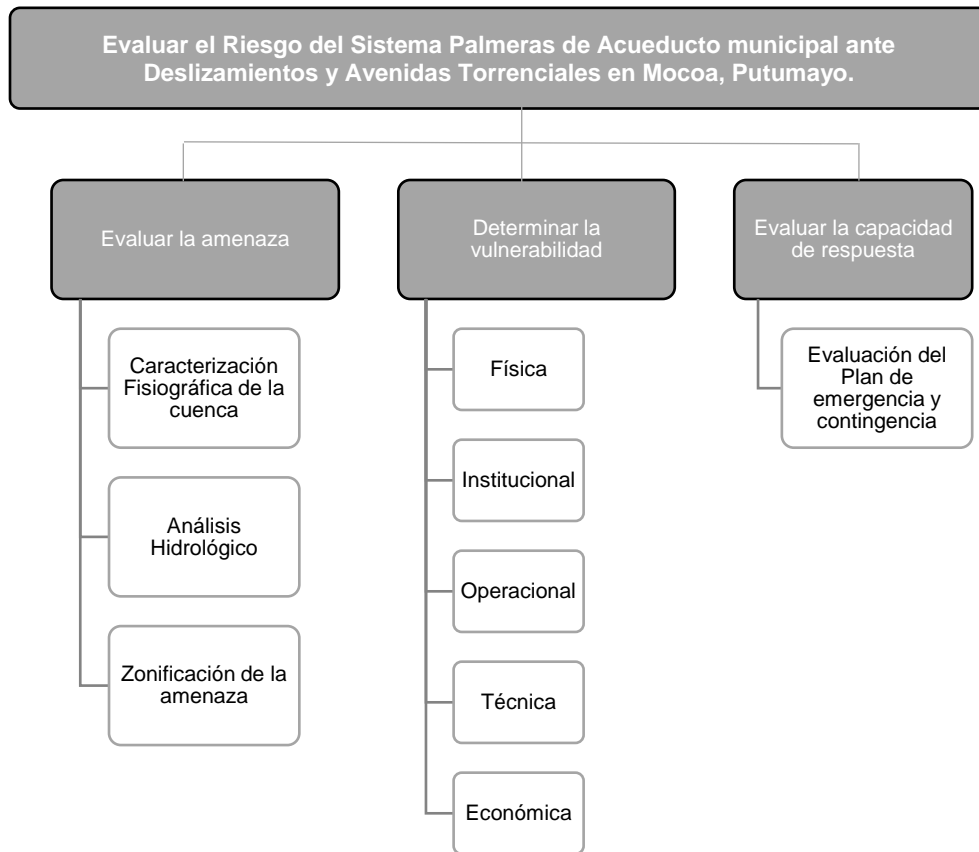
En la evaluación del riesgo y capacidad de respuesta del sistema Palmeras del acueducto municipal ante deslizamientos y avenidas torrenciales, el desarrollo práctico de la presente investigación se muestra en la figura 5.

Figura 5. Esquema metodológico de la evaluación del riesgo y capacidad de respuesta.

En el desarrollo de la presente investigación, se evaluaron la amenaza, vulnerabilidad y capacidad de respuesta como factores de riesgo. En primer lugar, se evaluó la amenaza ante deslizamientos y avenidas torrenciales; previo a la zonificación de estas amenazas, se requirió realizar la caracterización fisiográfica y análisis hidrológico. Para la vulnerabilidad, se estudiaron los factores físico, institucional, operacional, técnico y económico del sistema de acueducto tal y como lo indica la herramienta metodológica de la MVCT y UNGRD (2014). La capacidad de respuesta, en concordancia a lo

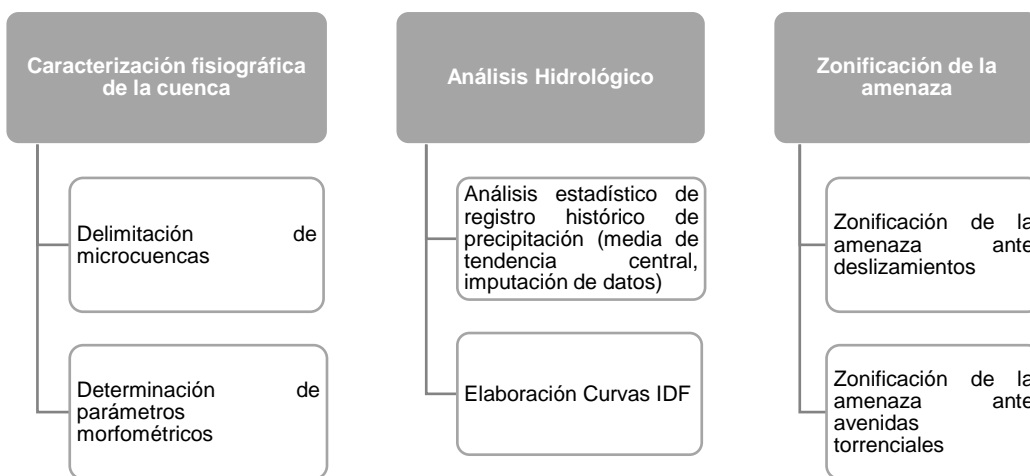
En la figura 6, se presenta el esquema metodológico del análisis de las amenazas estudiadas

Figura 6. Esquema metodológico de la evaluación de la amenaza ante deslizamientos y avenidas torrenciales.

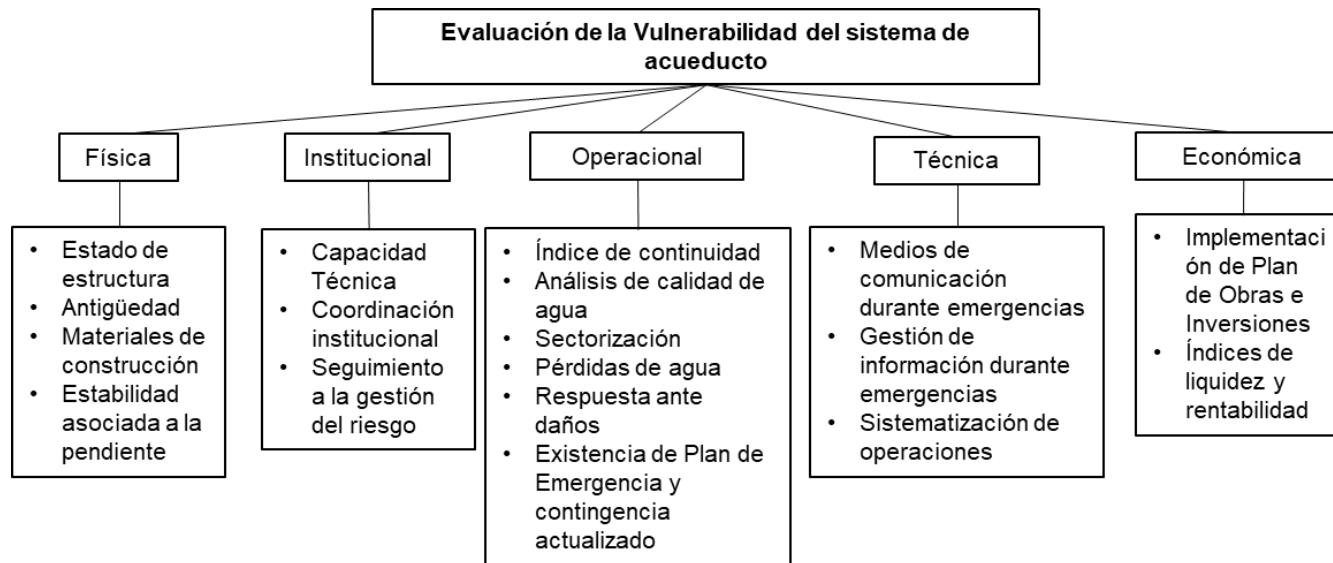
En la evaluación de la vulnerabilidad, se adoptó la metodología propuesta por el Ministerio de Vivienda, Ciudad y Territorio MVCT y la Unidad Nacional de la Gestión del Riesgo de Desastres UNGRD (2014) relacionada en la figura 7. Dicha evaluación se realizó con base en la información secundaria: evaluación integral de Aguas Mocoa S.A E.S.P. (Superservicios, 2018) y Plan de Emergencia y Contingencia (Aguas Mocoa, 2018).

Figura 7. Esquema metodológico de la evaluación de la vulnerabilidad del sistema Palmeras del acueducto

Paso 1: Vulnerabilidad física: Se evalúa el estado, antigüedad, materiales de construcción y estabilidad de la infraestructura física, de cada uno de los elementos y del sistema total a través de una ponderación simple.

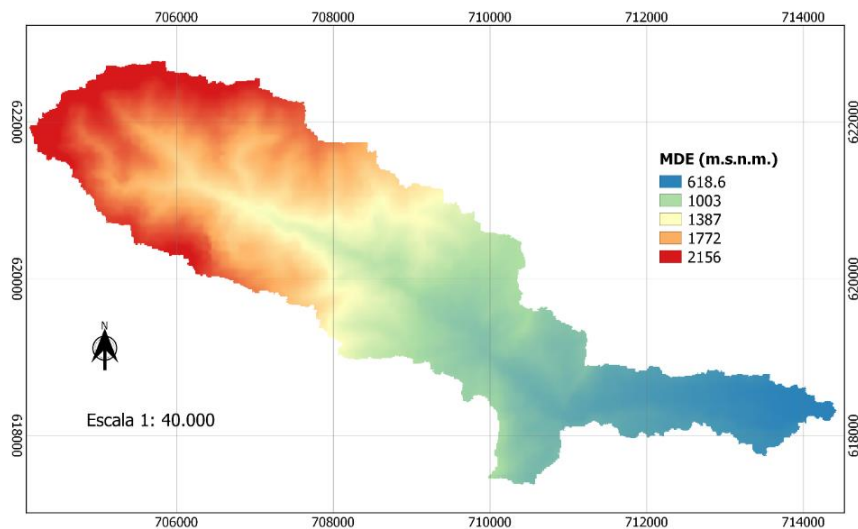
La cuenca del río Mulato, obtenida a través del análisis del Mapa Digital de Elevaciones MDE o DEM (por sus siglas en inglés) Alos Palsar de resolución 12.5 x 12.5 metros, cauce principal y red hídrica, muestra en la figura 9.

Figura 9. Mapa digital de elevaciones MDE Cuenca Mulato

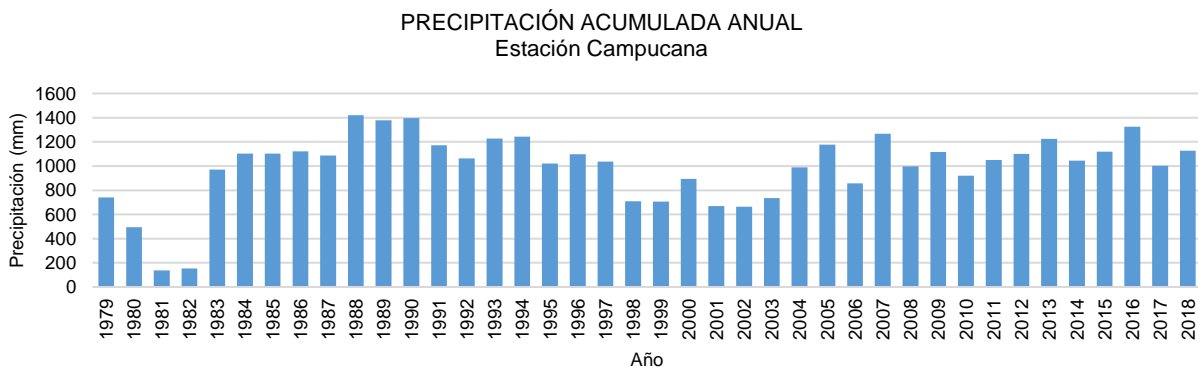
Figura 12. Histograma de precipitación, Estación Campucana

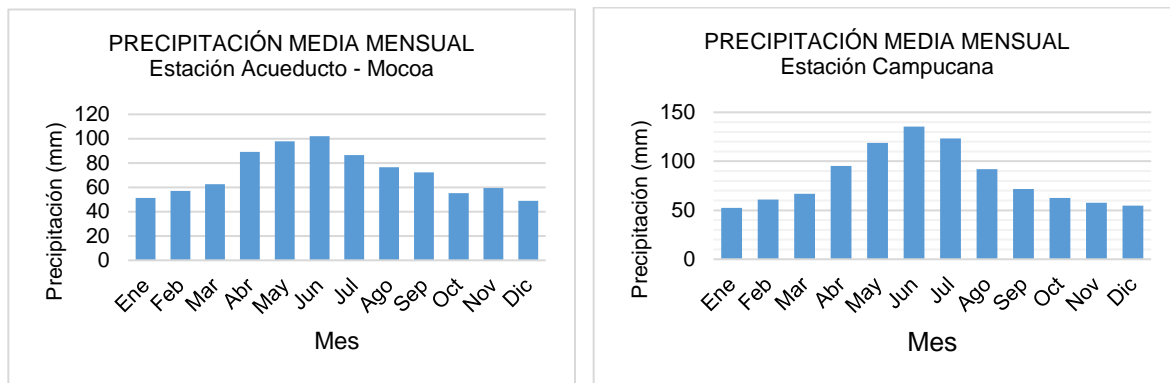
Por otro lado, se analizó la distribución temporal de la precipitación de las estaciones de la cuenca Mulato (figura 13), muestran un régimen de tipo unimodal de la precipitación presentando un periodo húmedo en los meses mayo, junio y julio. Del periodo estudiado, se encontró que el mes de junio es el más húmedo en las dos estaciones con una precipitación media de 120 mm y los meses de diciembre y enero fueron los más secos con una precipitación aproximada de 50 mm.

Figura 13 .Distribución temporal estaciones analizadas

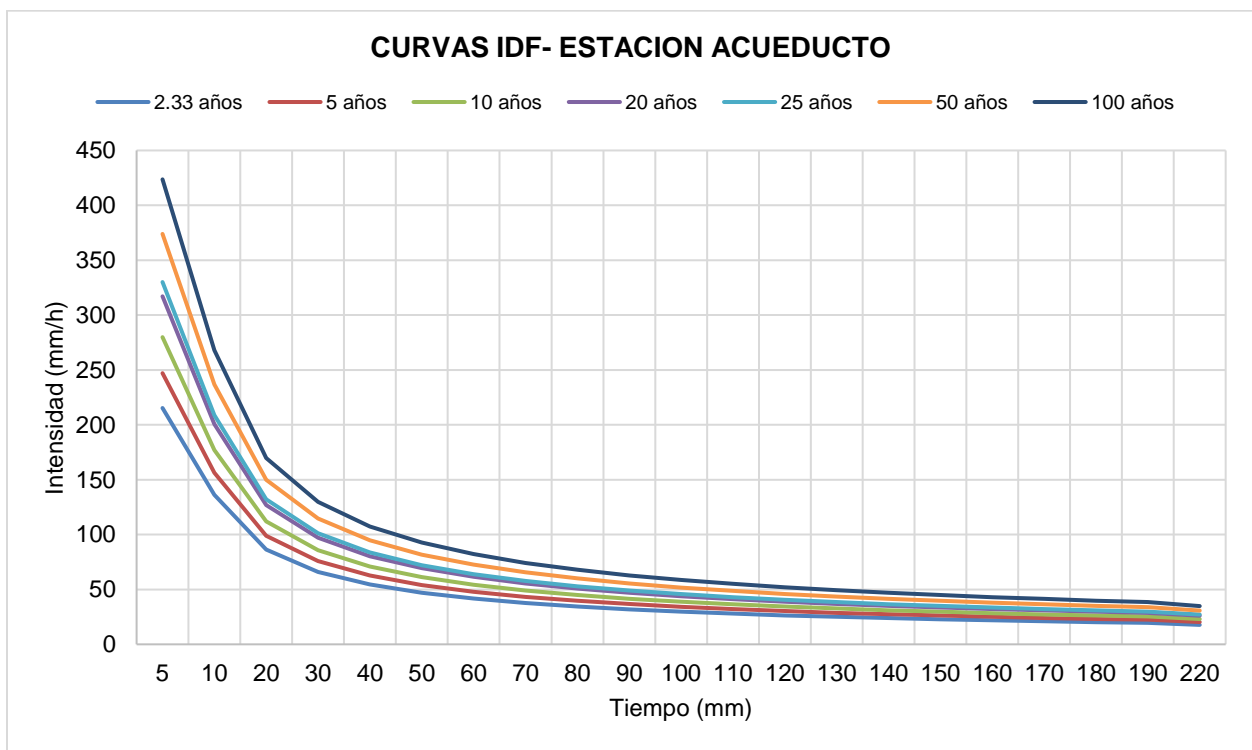
A partir de estos datos, se obtuvieron las curvas de Intensidad – Duración – Frecuencia de las estaciones analizadas, para diferentes periodos de retorno como se muestran en las figuras 14 y 15.

Figura 14. Curvas IDF Estación Mocoa - Acueducto

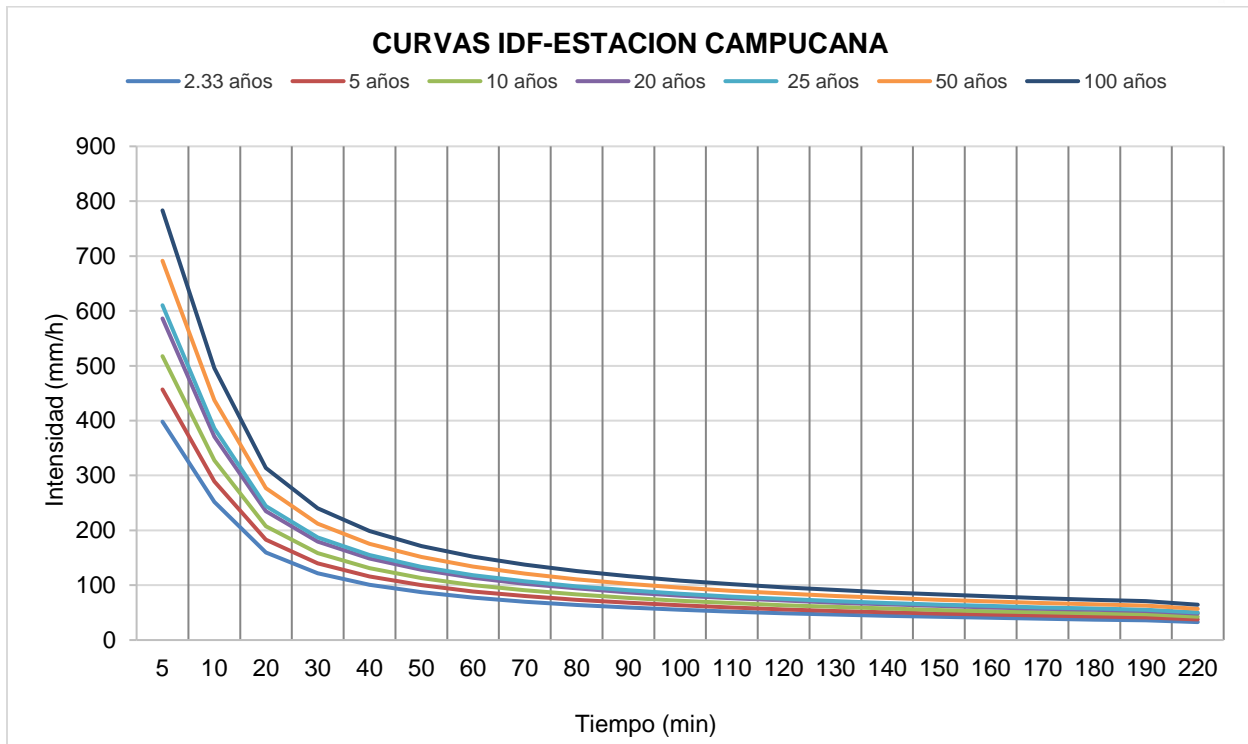
Figura 15. Curvas IDF Estación Campucana

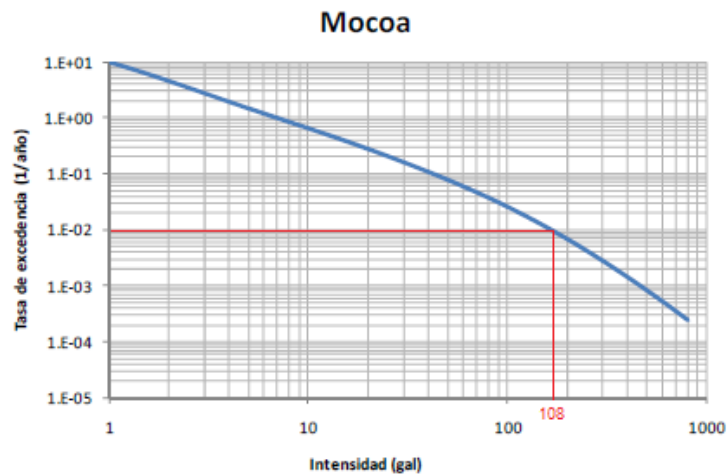
En el análisis de los sismos como factor detonante en los deslizamientos, el SGC (2016) determina para el cálculo del factor de seguridad es necesario identificar el coeficiente de aceleración horizontal ( $k$ ), como el efecto de la carga sísmica para un periodo de retorno de 100 años. A partir de la curva de amenaza sísmica de Mocoa (figura 19) fue determinado este coeficiente.

Figura 19. Curva de amenaza de aceleración máxima del terreno Mocoa. Tomado de Asociación Colombiana de Ingeniería Sísmica (2010).
