**CONTROL DE LA EROSIÓN DE TALUDES MEDIANTE EL USO DE VETIVER Y  
MICORRIZAS ARBUSCULARES, ZONA DE SOCEAGRO EN EL MUNICIPIO DE  
VILLAVICENCIO – META**

**PROYECTO DE INVESTIGACIÓN  
CONTROL DE LA EROSIÓN DE TALUDES MEDIANTE EL USO DE VETIVER Y  
MICORRIZAS ARBUSCULARES, ZONA DE SOCEAGRO EN EL MUNICIPIO DE  
VILLAVICENCIO – META**

Documento final presentado como opción de grado para optar al título profesional de  
ingeniero civil

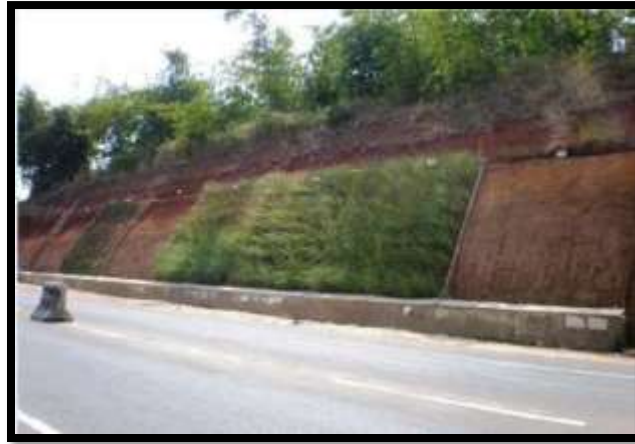
El sistema de Vetiver fue desarrollado en 1980 por el banco mundial de suelos y conservación de agua en India, su nombre científico es *Chrysopogon Zizanioides*. Este sistema descubrió que el Vetiver tiene una alta efectividad en la estabilización de pendientes empinadas, debido a la forma erguida y rígida de sus tallos que realizan una cobertura densa muy efectiva en el retardo del flujo del agua. Además, reduce el poder de la erosión debido a la lluvia. [11]

Figura 2-5 Comparación de tres tipos de densidades de Vetiver en West Java Indonesia. Fuente: Evaluación de parámetros de resistencia al corte en suelos de ladera cubiertos con Vetiver (2017).

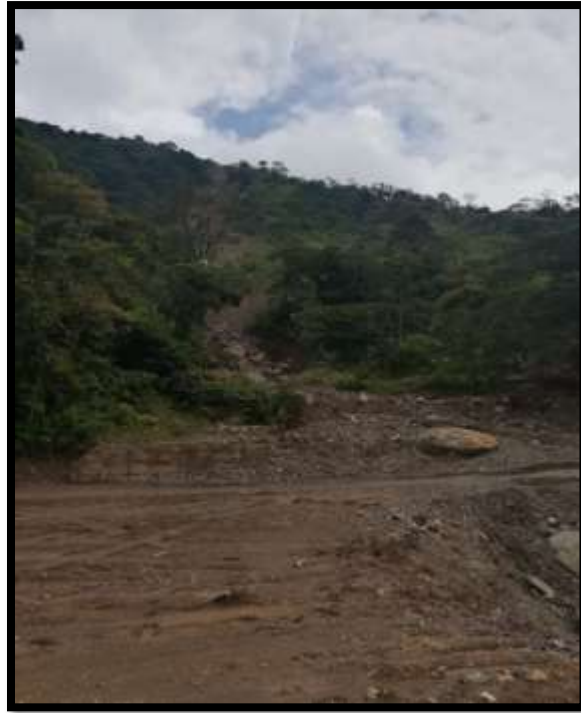
La zona brindaba un acceso limitado para realizar trabajos en campo, por la pendiente de inclinación y la inestabilidad en el talud. Por el tiempo en que la zona estuvo en inspección, presentó con frecuencia deslizamientos que desaparecían amplias zonas de terreno, presentando incluso riesgos a la seguridad de los desarrolladores del proyecto. El mencionado sitio era recomendable por otros factores, pues presentaba un caso real de erosión, brindaba condiciones de luz solar y precipitaciones adecuadas para el desarrollo de la planta. Además era un reto la solución de esta problemática que golpea constantemente esta carretera tan importante a nivel nacional. Sin embargo, se decidió prescindir por cuestiones de seguridad y acceso.

Figura 3-1 Zona posible de aplicación de la investigación en Buenavista. Fuente: Autor

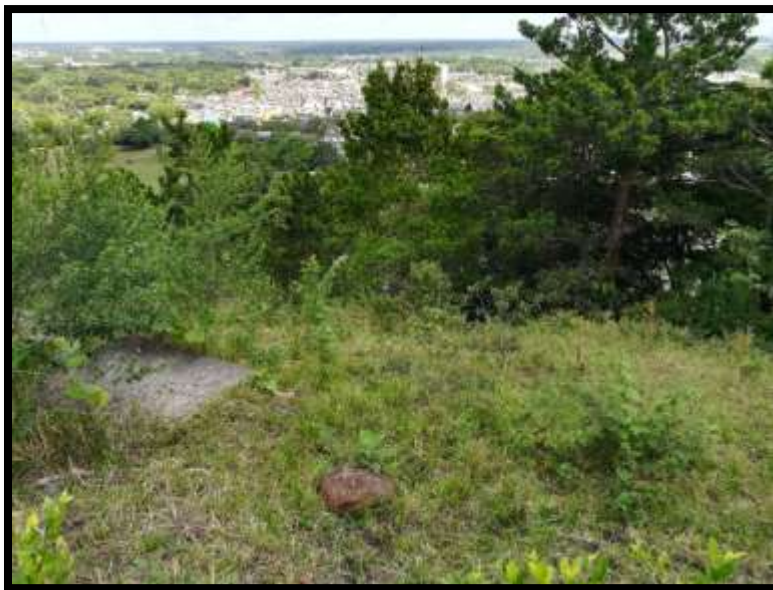
Las directivas permitieron realizar lo propuesto en este lugar, concediendo una zona de aplicación con características ideales de luz, precipitación, inclinación adecuada, accesibilidad, seguridad y apoyo de personal de ser requeridos para ciertas labores dentro del proyecto como por ejemplo la adecuación de los alrededores delimitados para el trazado o croquis. En la siguiente imagen se enseña el estado inicial del talud con vegetación de tamaño pequeño – mediano con presencia de algunas rocas y arboles a los alrededores que no generan sombras que afecten el cultivo.

Figura 3-3 Elección de la superficie de aplicación. Fuente: Autor

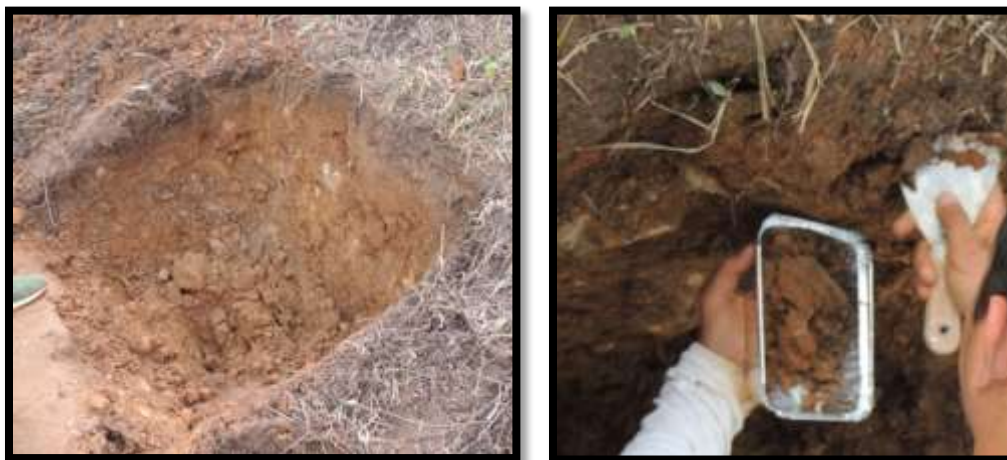
Con el propósito de inspeccionar y estudiar las capas que posee el suelo en la zona de aplicación, se realiza una excavación en el suelo a una profundidad de 1.50 m, con un área de 0,50 m<sup>2</sup>. Esto nos permitió tener un examen visual de los estratos, condiciones del nivel freático y los componentes del suelo. Se tuvo problemas para alcanzar la profundidad de un metro y medio debido a que en la zona había presencia de rocas de tamaño entre pequeño y mediano, con diámetros de 23 cm a 15 cm. La perforación se realizó con herramientas manuales como pica barra y pala sin encontrar nivel freático a esta profundidad.

Figura 3-5. Apiques y toma de muestras. Fuente: Autor

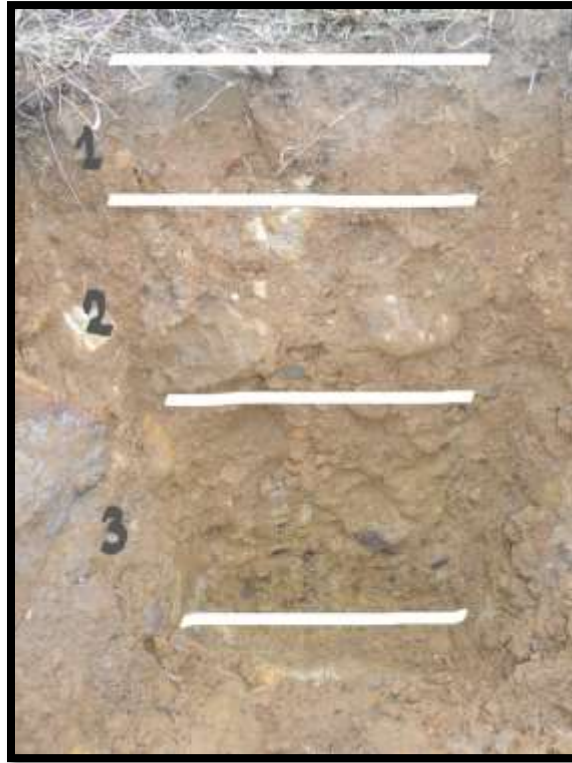
Para realizar pruebas de laboratorio se procede a tomar muestras con el fin de analizar la granulometría y los límites de Atterberg, para lo cual se tomaron dos muestras con protección de parafina para mantener las propiedades intactas del suelo halladas por cada capa del suelo identificado. En la siguiente imagen se muestra la división de los estratos del suelo de Loma Linda.

Figura 3-6. Estratos del suelo. Fuente: Autor

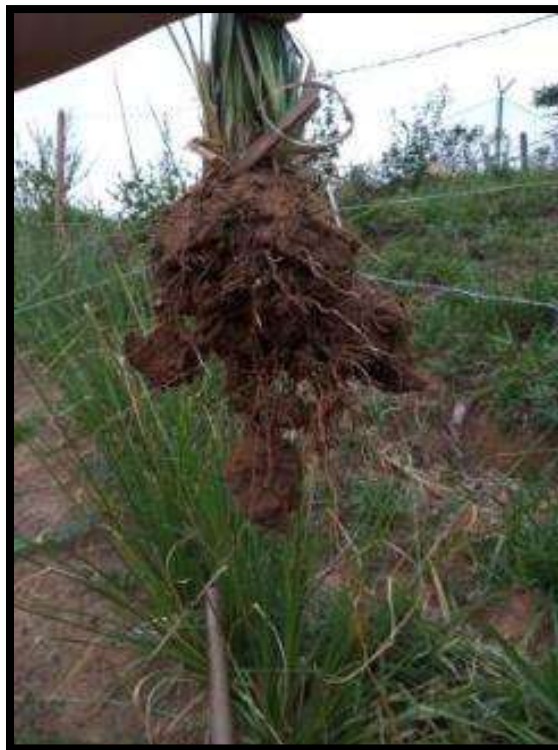
Con respecto a la estructura del suelo, la cual se refiere a la forma en que se da el “agrupamiento” natural entre los agregados, de acuerdo a la diferencia granulométrica existente en el mismo. Se puede decir que la estructura de suelo que predomina, dados los horizontes hallados en el perfil, luego de realizar un apique de 1,5 metros de profundidad, se clasifica dentro de los denominados, granulares y grumosos, con resistencia a la desagregación moderada. Con la cohesión y compacidad mecánica suficientes y al mismo tiempo con los poros suficientes para drenaje y crecimiento de plantas.

Figura 3-7. Efecto de la raíz en la estructura del suelo. Fuente: Autor

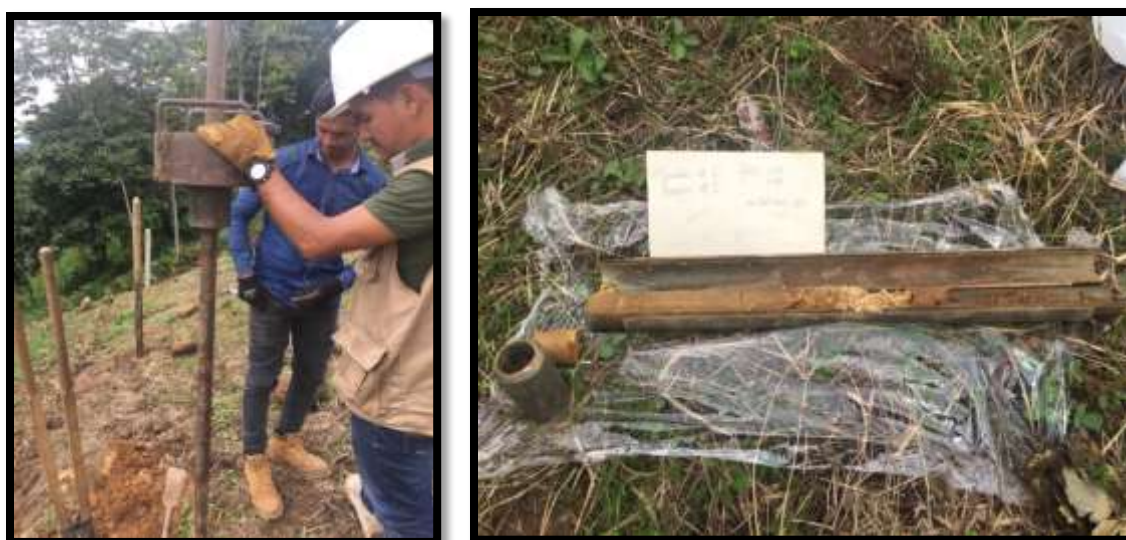
Figura 3-10. Ejecución del sondeo y toma de muestras. Fuente: Autor

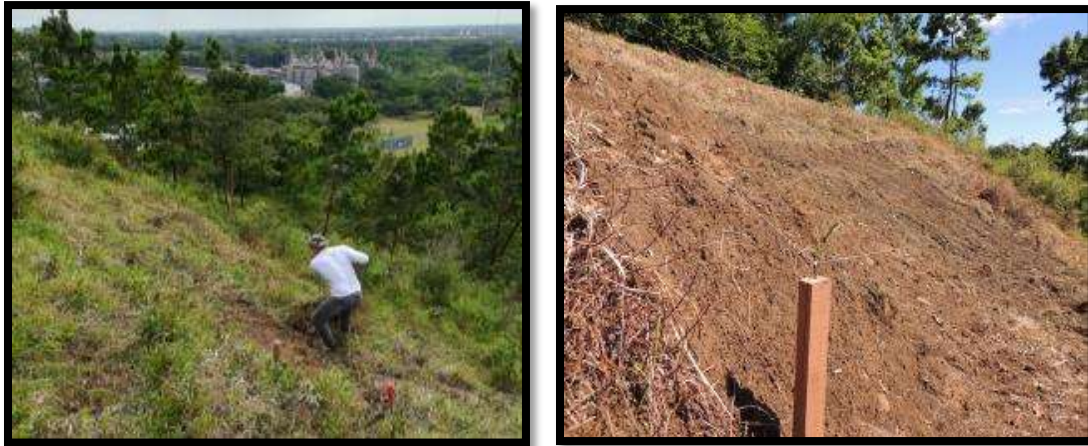
La preparación del terreno tiene como objetivo permitir la construcción del perímetro de aplicación de una forma ordenada y con el menor error posible, así como facilitar la observación del comportamiento de la superficie intervenida. Se trata de un proceso sencillo y de bajo costo que puede ser ejecutado con rapidez. En el proceso fue necesario el retiro de capa vegetal, incluyendo plantas bajas y arbustos, para que no sean obstáculo. Se realiza también para evidenciar y empezar con las observaciones sobre la erosión producida en el terreno por los agentes físicos externos.

Figura 3-11. Limpieza y descapote del área de 100 m<sup>2</sup>. Fuente: Autor

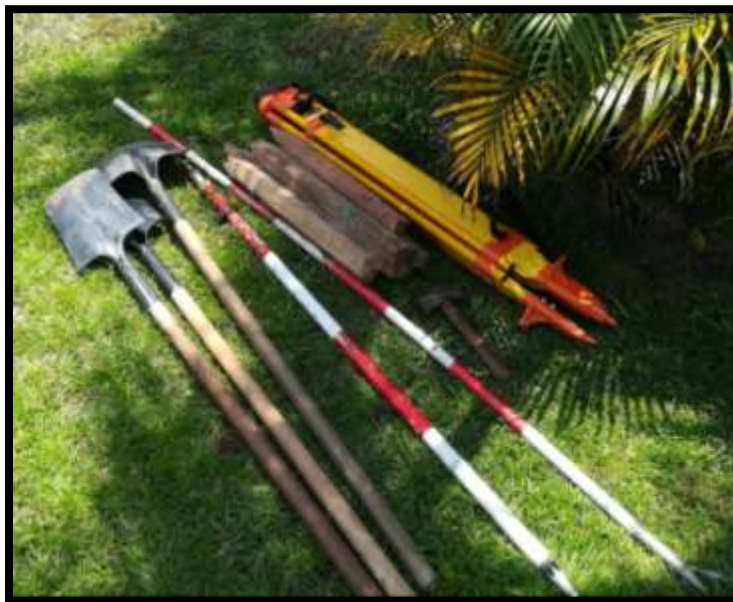
Se realizó el levantamiento topográfico en altimetría y detalles para generar curvas de nivel cada metro al igual que obtener los detalles de la forma de los montículos presentes en el lugar para que pudieran ser representados de manera gráfica y confiablemente.

Figura 3-12. Materiales utilizados para el levantamiento topográfico. Fuente: Autor

La cantidad de los puntos de nivel fue de 83 con el fin de presentar de manera más real las diferencias de altura entre los puntos considerados en el levantamiento. Se inició por la parte superior izquierda del sitio y se avanzó de forma lateral ordenada para no dejar espacios grandes sin información que pudieran de alguna manera debilitar la calidad del levantamiento. Los datos han sido grabados en la memoria interna de la Estación Total utilizada. Los puntos, se encuentran relacionados en la tabla 3-6, siendo el primero, el punto de referencia de la estación. Los sitios se delimitaron con estacas que forman una superficie rectangular.

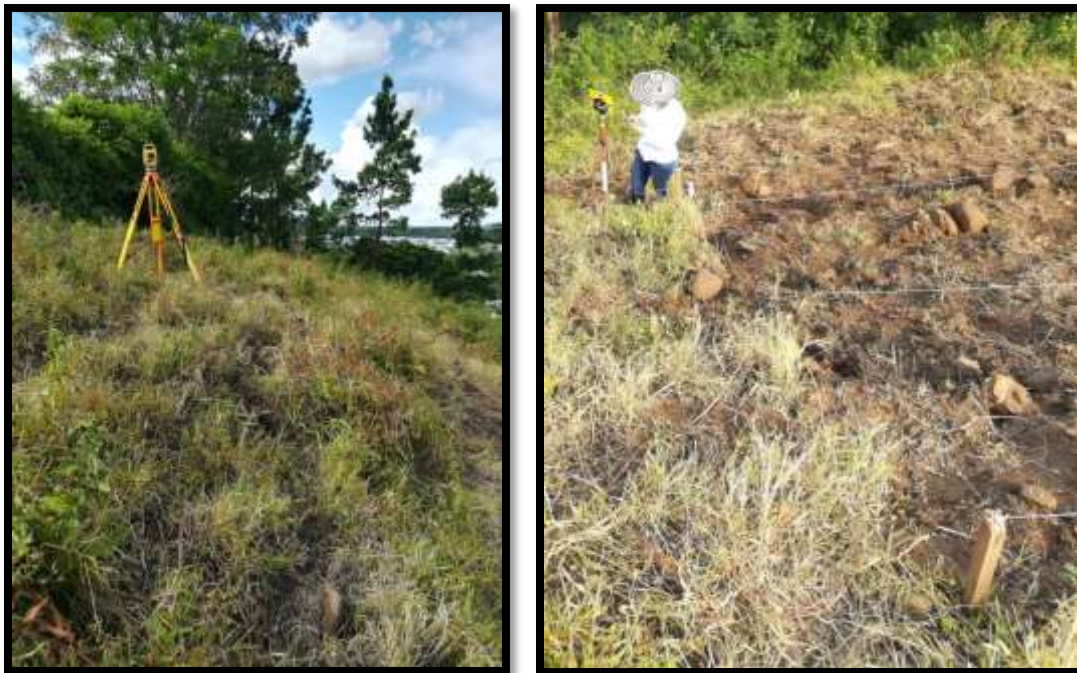
Figura 3-13. Estación topográfica y cadenero con prisma en el levantamiento.  
Fuente: Autor

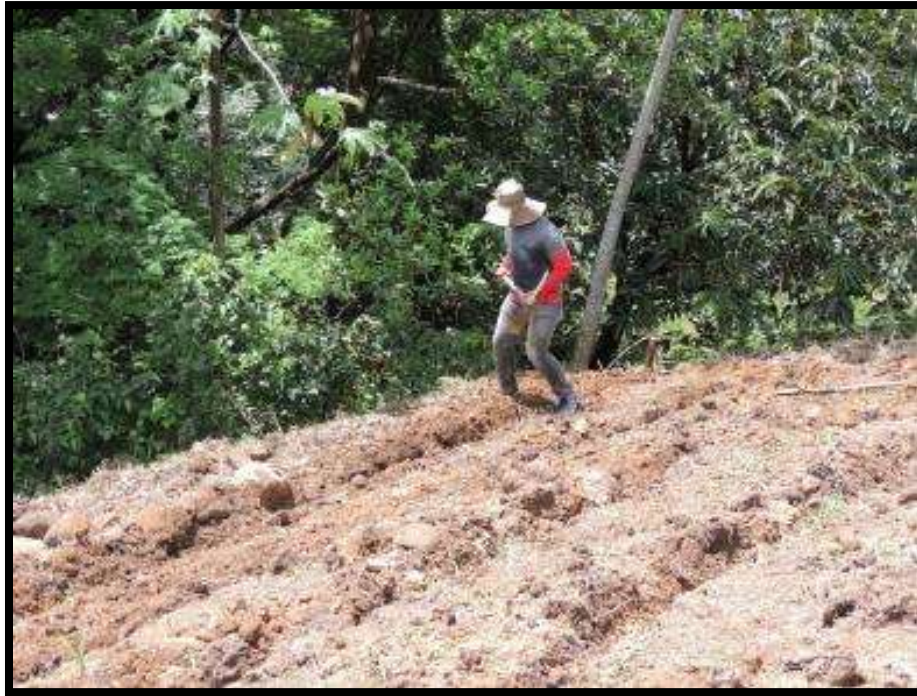
La primera zona de solo Vetiver se procedió a marcar los surcos a una distancia de 1 m cada uno, para un total de 5 surcos y se estableció una distancia entre plántulas de entre 15 a 20 cm. Con ayuda de herramienta ideal, se realizaron los surcos con una profundidad de 15 centímetros cada uno. Luego, se procedió a repartir y a colocar en el sitio de siembra cada uno de las plántulas para luego poner una capa de suelo encima de la raíz, teniendo en cuenta no tapar la parte superior de la planta para su normal desarrollo.

Figura 3-16. Adecuación de surcos para siembra. Fuente: Autor

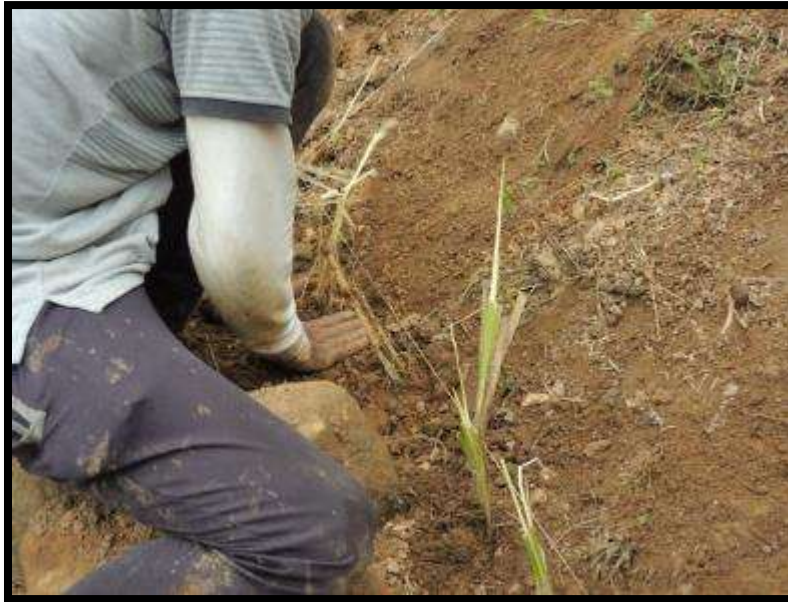
Por otro lado, la siembra con Micorriza Arbuscular y el pasto Vetiver se procedió primero a realizar cada surco con una profundidad de 15 cm, pero esta vez aplicando una cantidad adecuada de Micorrizas Arbusculares, la dosificación óptima entregada por el vendedor, fue 500 a 600 kg por hectárea. La Micorriza se preparó mezclándose con abundante agua limpia y se aplicó antes de poner cada plántula en su lugar. Luego el sembrado se realizó con el mismo procedimiento que las plantas sin Vetiver. Para potenciar aún más el efecto de la Micorriza en la raíz del pasto, se realizó una adicción extra de Micorrizas haciendo un pequeño agujero encima de la raíz inyectándole un poco de la mezcla de Micorrizas y agua.

Figura 3-17. Siembra de las plántulas de Vetiver. Fuente: Autor

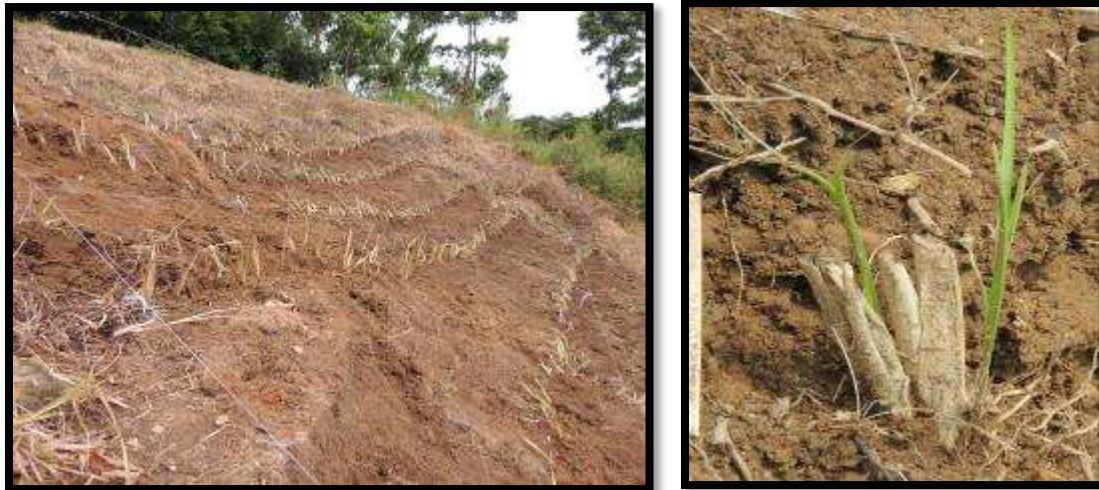
1. Dividir los tallos y recortarlos a 25 cm de largo.
2. Antes de la siembra, mantener los tallos en un lugar fresco y preferiblemente húmedo.
3. Previamente diseñar y marcar en el terreno las líneas de contorno por donde sembrará el Vetiver.
4. Hacer un pequeño surco siguiendo las líneas de contorno.
5. Realizar la siembra al comienzo de la temporada de lluvias para aumentar la posibilidad de sobrevivencia de las plantas.
6. Sembrar cada planta a una distancia equidistante no mayor de 15 cm.
7. La barrera necesitará poco mantenimiento.

Figura 3-18. Surcos después de la siembra. Fuente: Autor

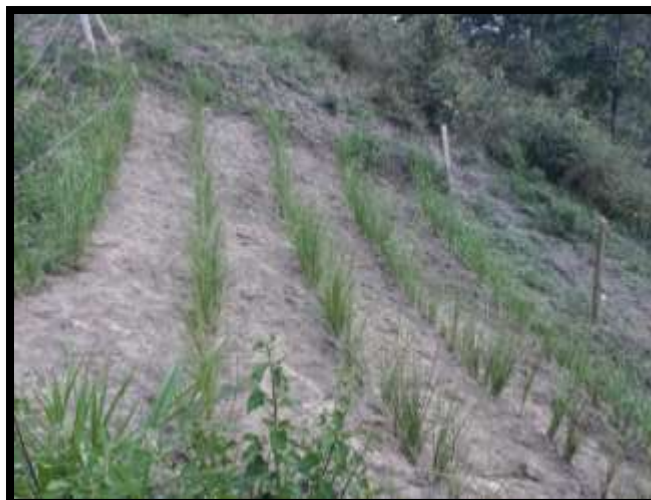
Figura 3-19. Estado actual del talud con Vetiver y Micorrizas 4 meses después.

Podar a los 3 o 4 meses a una altura de 25 cm para estimular macollamiento, es decir formación de tallos. Luego con dos podas anuales es suficiente si se quiere que las barreras se vean paisajísticamente más agradables y homogéneas.

A los dos meses se hace una fertilización con un abono rico en fósforo a razón de 100 gr por cada 10 metros lineales de barrera viva.

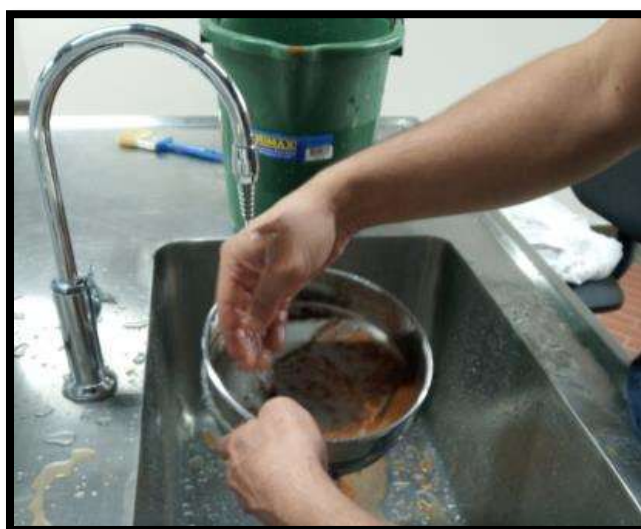
Primero se pesó el recipiente a utilizar, luego se agregó la muestra para ser pesada nuevamente y luego llevada al horno, por 24 horas. Se retira la muestra del horno y se deja enfriar al aire libre, luego se pesa la muestra para determinar el contenido de humedad del material, inmediatamente se procede a lavar la muestra, para lo que se necesita la malla N° 200.

Figura 3-20. Lavado de los finos. Fuente: Autor

Una vez lavado la muestra por la malla N° 200, el material retenido debe secarse en el horno por 24 horas. Pasado este tiempo, se extrae el material y se pesa para determinar el porcentaje de finos. De la muestra lavada ya extraída del horno, se pesó 500g para el tamizado.

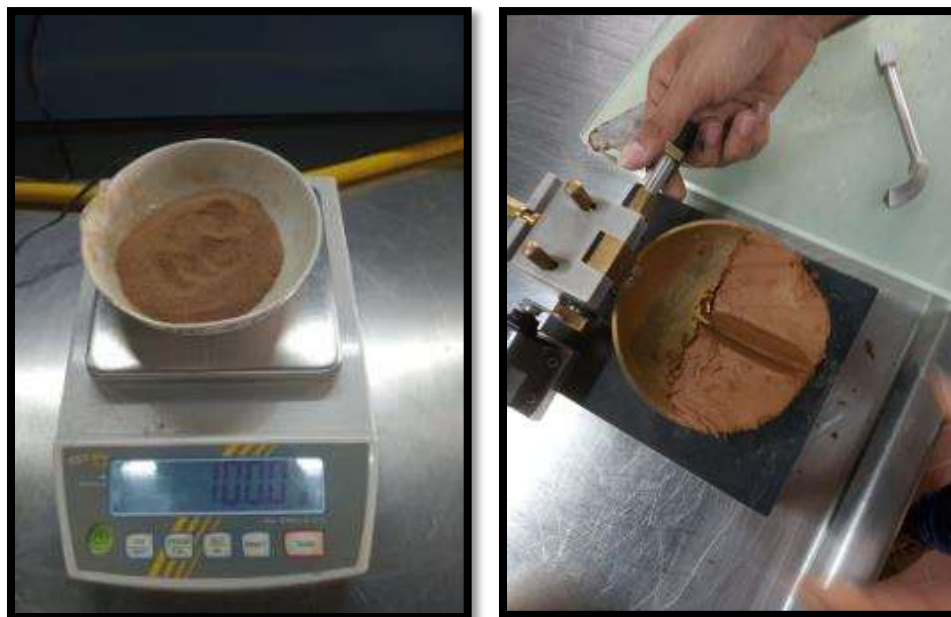
El límite líquido (LL) se refiere a la humedad que debe tener el suelo cuando este se encuentra en la transición del estado semi-líquido a plástico. La principal característica de este estado es que tiene una resistencia al corte muy pequeño.

Figura 3-22. Preparación y ensayo de límite líquido. Fuente: Autor

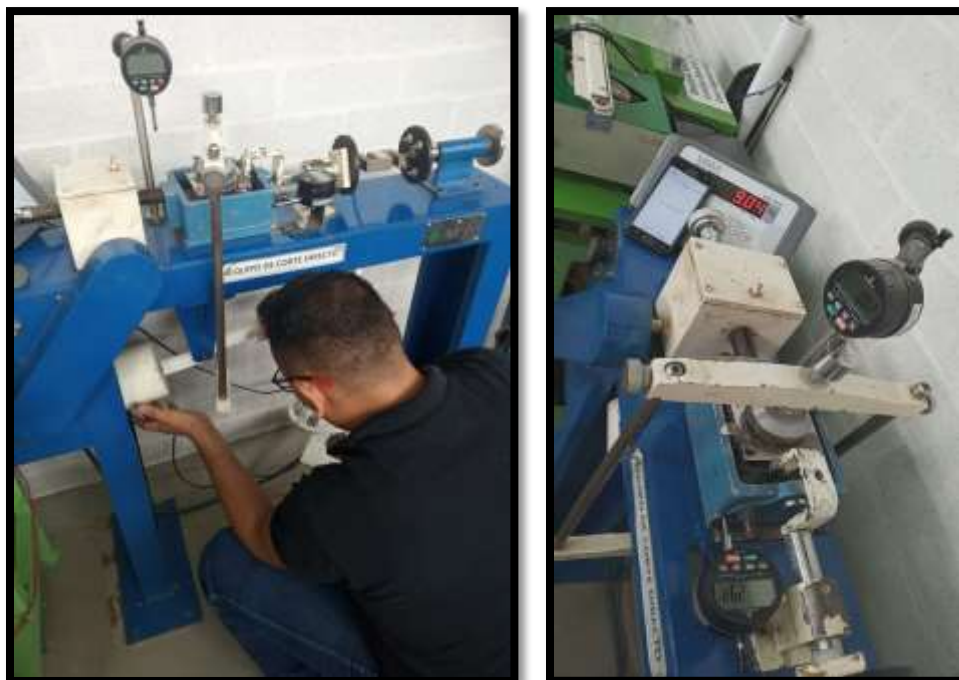
Con base en la teoría sobre la ecuación de Mohr – Coulomb, para determinar los esfuerzos cortantes en la estructura del suelo y determinar si las raíces colonizadas con Vetiver favorecen en mejor medida a la estabilización del talud, se ha planteado realizar, de acuerdo con la norma INVÍAS I.N.V. E-154, el ensayo de corte directo, con 3 especies por cada condición en que se encuentra el talud, es decir con y sin Micorrizas.

Figura 3-26. Equipo de corte directo, facilitado por la Universidad Cooperativa de Colombia. Fuente: Autor

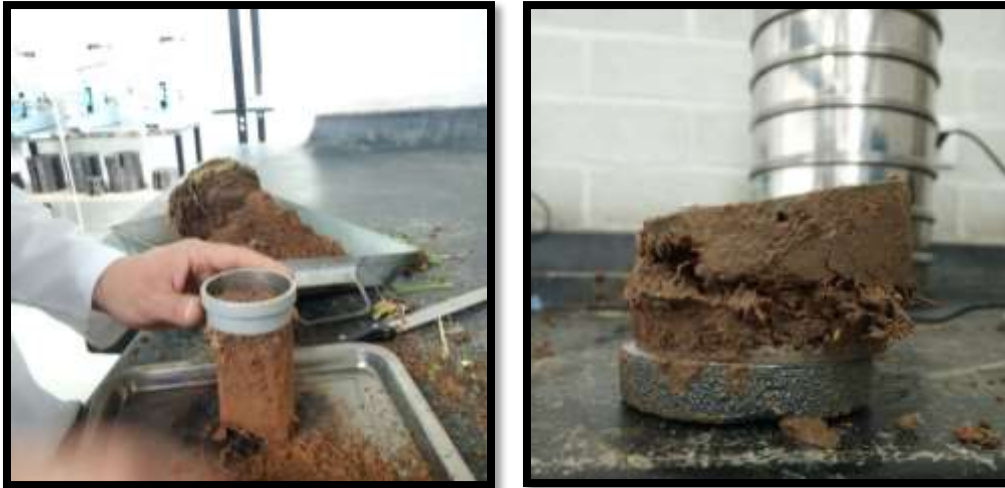
A continuación se evidencia el proceso como se realizó la toma de la muestra inalterada, en cada uno de los especímenes, para someterlos al corte directo y su posterior resultado.

Figura 3-31. Preparación de muestra y resultado del corte directo. Fuente: Autor

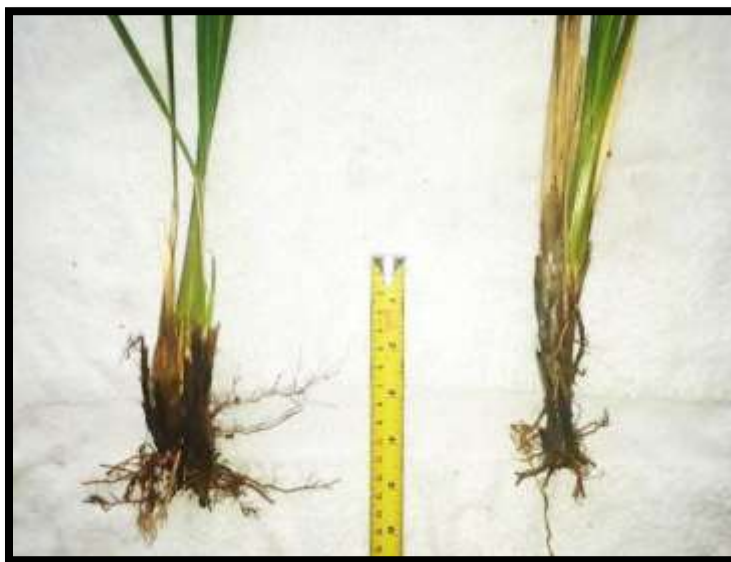
La primera evaluación de la alteración de la raíz se efectuó a los dos meses después de sembrada la planta y los resultados se evidencian en la siguiente ilustración.

Figura 3-32. Comparación de la afectación de la Micorriza sobre el vetiver a los dos meses. Fuente: Autor

A la izquierda el Vetiver inoculado con Micorrizas arbusculares, a la izquierda el Vetiver sin alteración. Ambos con dos meses de sembrados. El Vetiver con Micorrizas presenta raíces principales más largas y en mayor cantidad, contando con una longitud máxima de raíz de 10 cm. Por otro lado, el Vetiver sin Micorrizas, presenta pocas raíces largas y de longitud máxima de 8 cm.

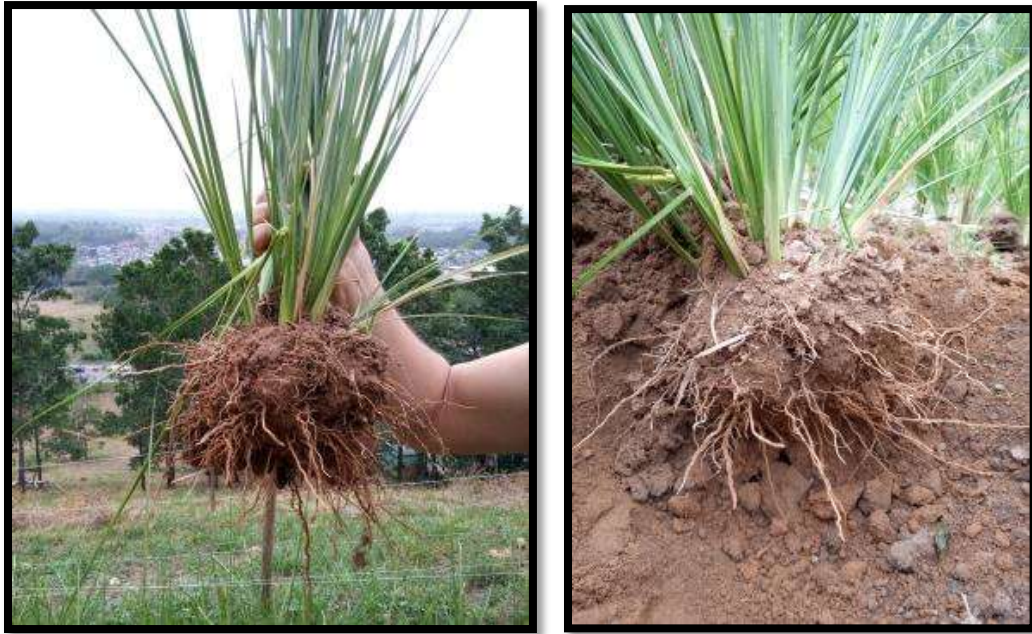
El último periodo de evaluación se estableció, cuando el pasto micorrizado tuvo una edad de cuatro meses. Cuando se hizo en campo la caracterización de las muestras de pasto, en las dos condiciones, se obtuvo resultados cualitativos considerables. A continuación se ilustra el resultado de la micorriza sobre la raíz del Vetiver.

Figura 3-34. Raíz de Vetiver en presencia de Micorrizas, cuatro meses después.  
Fuente: Autor

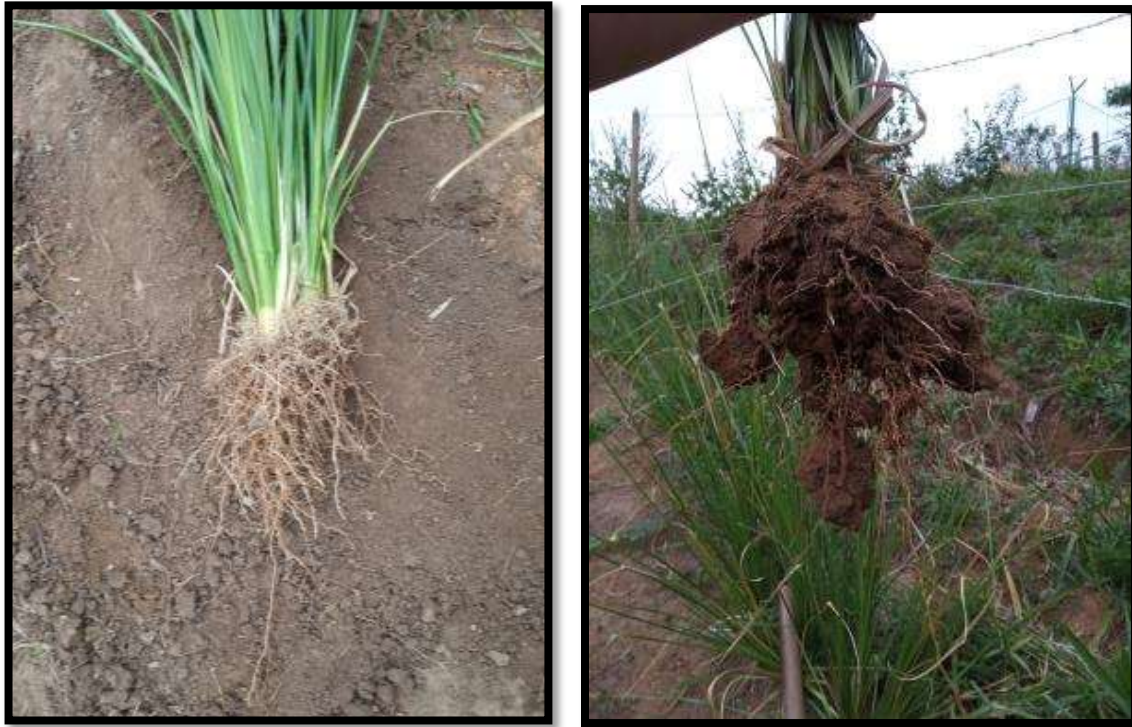
Respecto a la micorrización directa de la planta, como se aprecia a continuación, se puede decir que las hifas producidas por la acción del hongo, hacen que el Vetiver presente, para el volumen de influencia, una densificación mayor en la cantidad de raíces de diversos tamaños. Asimismo, es evidente, como en cuanto a estructura del suelo se presentan mejoras, al ver claramente los terrones que se forman gracias al anclaje de las raíces y a la actividad cementante producida por el hongo.

Figura 3-35. Muestra de la densidad de la raíz del Vetiver con Micorrizas. Fuente: Autor

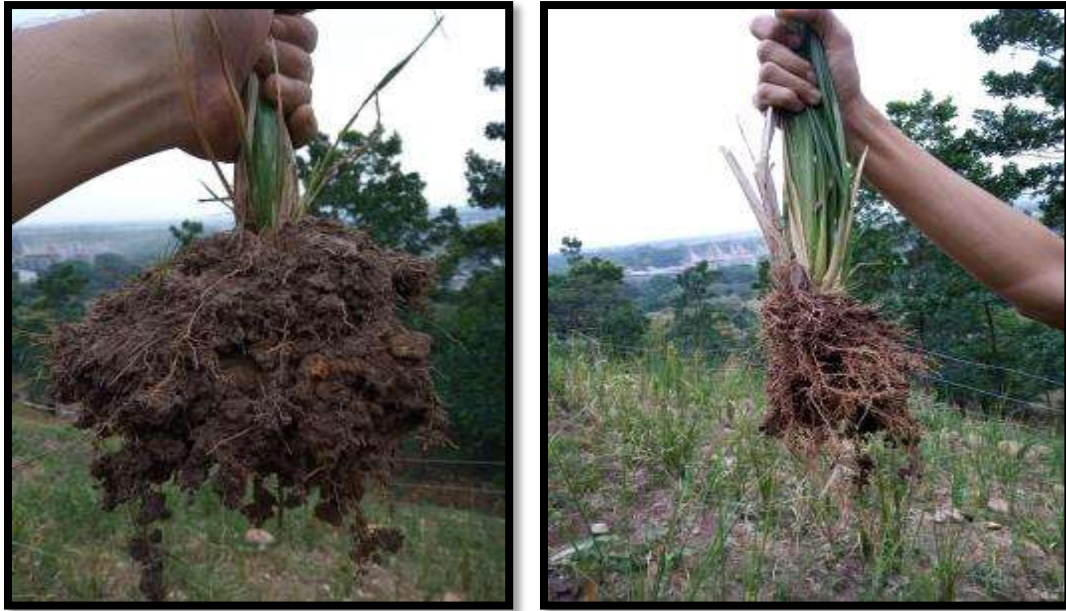
Comparativamente se presentan los resultados cualitativos de las muestras sin presencia de Micorrizas, en las cuales, aunque también se evidencian importantes características en cuanto a longitud de raíces, área y volumen de influencia, se puede decir que, en menor cantidad respecto al Vetiver micorrizado. Las ilustraciones siguientes son prueba de ello.

Figura 3-36. Raíz de Vetiver sin presencia de Micorrizas, cuatro meses después.  
Fuente: Autor

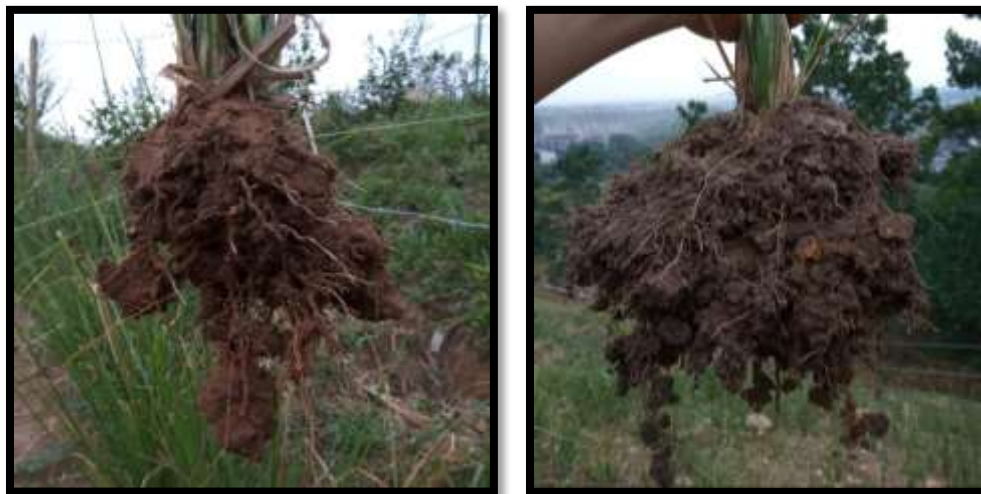
Figura 3-37. Raíces del pasto vetiver, a la izquierda con Micorrizas, a la derecha sin Micorrizas. Fuente: Autor

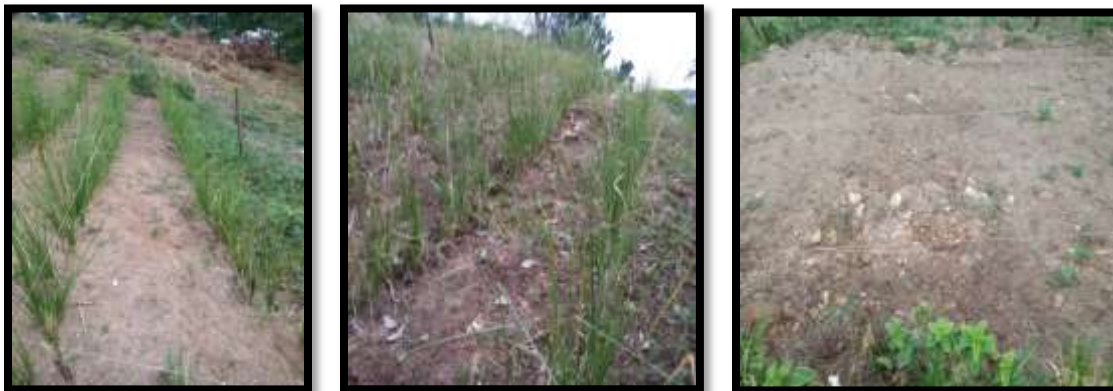
Al finalizar el periodo de prueba establecido para culminar la primera etapa de la investigación, se tiene tres áreas en diferentes condiciones de cobertura pertenecientes al mismo talud, dos con Vetiver, de las cuales una contó con

Micorrizas mientras la otra no, y la tercera sin ninguna planta, con el suelo expuesto a los agentes de intemperismo.

Figura 3-38. Parcelas de Vetiver en diferentes condiciones. Fuente: Autor

Por observación directa, es posible identificar que en las dos áreas donde se tenía pasto Vetiver, sin tener en cuenta la presencia de Micorrizas, el suelo se mantuvo sin señales de erosión visible, mantuvo su altura y aparentemente su volumen; mientras, el área desprotegida, dejó notar a simple vista una pequeña reducción de volumen en pequeñas zonas.

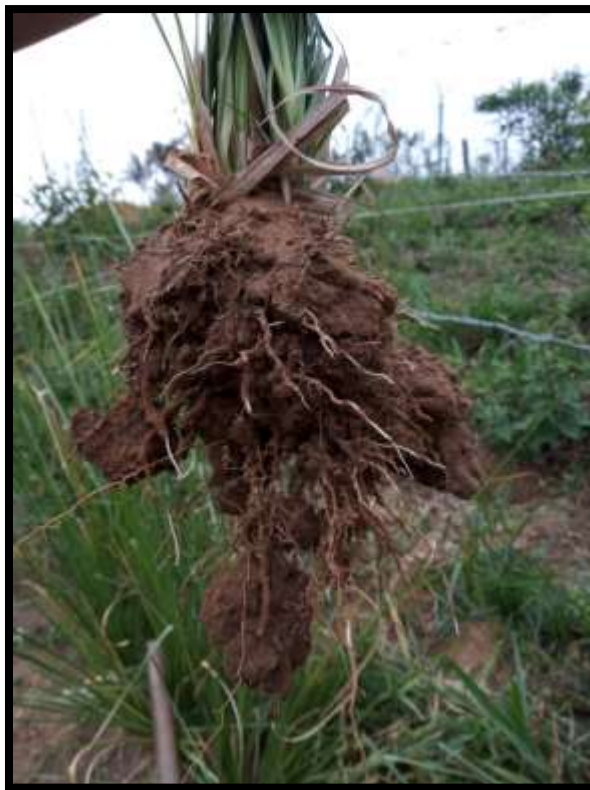
Figura 3-39. Amarre del Vetiver con el suelo superficial. Fuente: Autor
