# **EVALUACIÓN Y CARACTERIZACIÓN DEL MATERIAL FILTRANTE CERCANO A LA VEREDA LA CUMBRE EN VILLAVICENCIO – META Y OBRAS DE SUBDRENAJE PARA EL MEJORAMIENTO DE LA CAPACIDAD PORTANTE DEL SUELO PARA LA ESTRUCTURA DE PAVIMENTO EN PLACA HUELLA DE LA VÍA.**

## **EVALUATION AND CHARACTERIZATION OF THE FILTERING MATERIAL NEAR THE SIDEWALK LA CUMBRE IN VILLAVICENCIO - META AND UNDERDRAINAGE WORKS FOR THE IMPROVEMENT OF THE BEARING CAPACITY OF THE SOIL FOR THE PAVEMENT STRUCTURE IN THE ROAD FOOTPRINT PLATE**

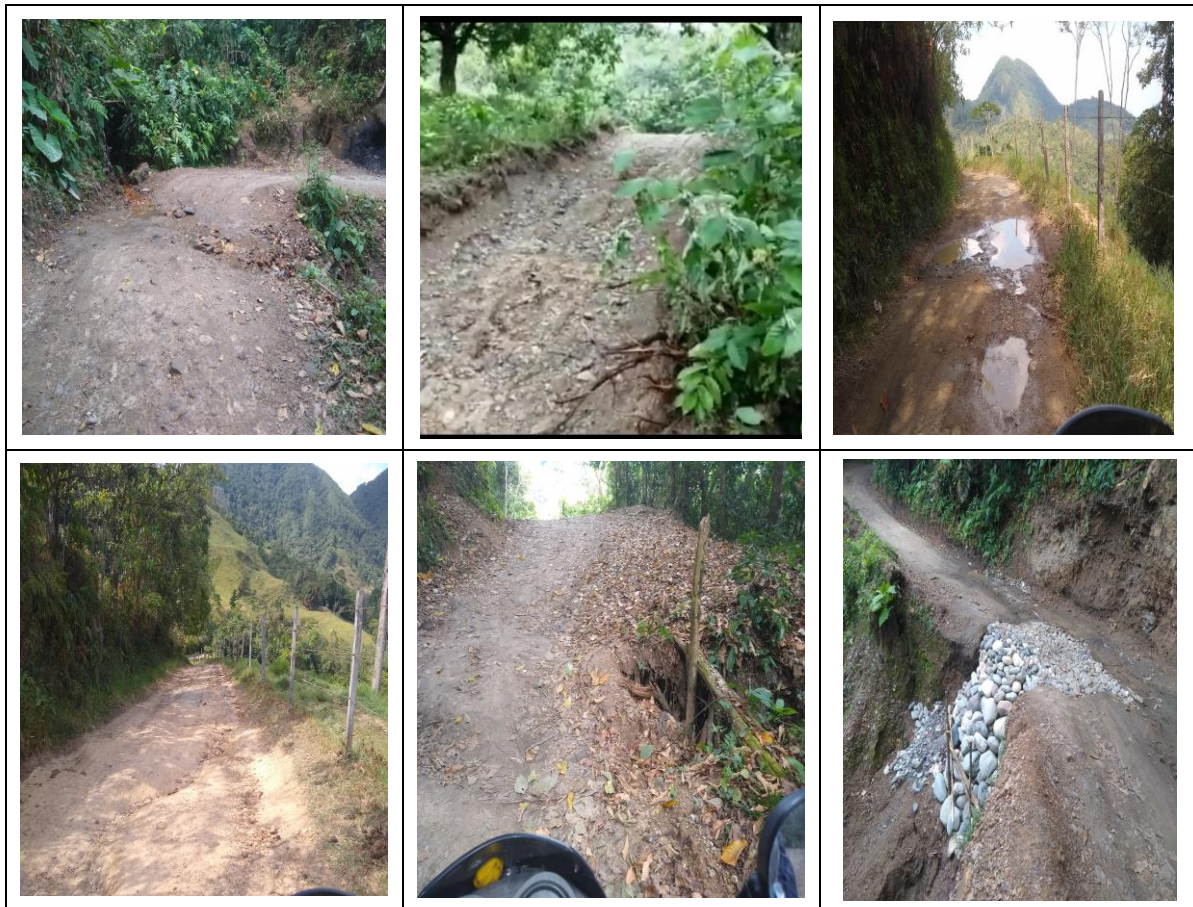
**TABLA I**  
**ESTADO ACTUAL DE LA VÍA**

En la visita al sitio de estudio, se evidenció que la vía actualmente se encuentra en afirmado, con un ancho de calzada de 5 m, y una longitud aproximada de 1.5 km, adicionalmente no cuenta con obras de drenaje, las cuales son indispensables para evitar erosión y socavación en el talud. Tampoco cuenta con ningún tipo de señalización que den advertencias sobre los posibles riesgos que pueden sufrir las personas que se desplazan por la vía, también se detallan daños como: hundimientos, perdida de la bancada, deslizamiento del talud como se muestra en la tabla I.

**NOTA.** Registro de los daños y afectaciones que se encontraron en la vía, en la visita técnica que se realizó a la zona de estudio.

De acuerdo al análisis realizado del estado actual de la vía se observaron deficiencias en el sistema de drenaje, inconveniente de transitabilidad segura en épocas de invierno.

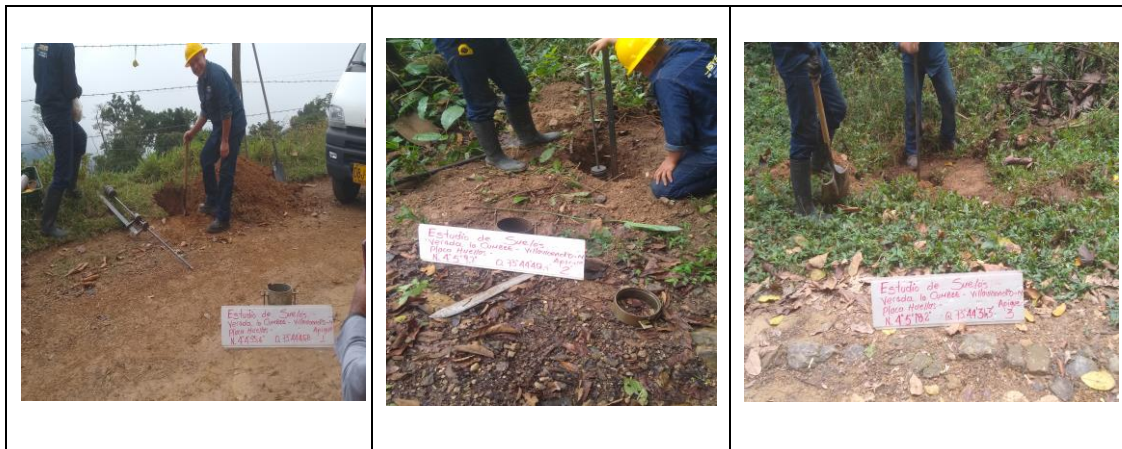
**TABLA II**  
**RECOLECCION DE MUESTRAS DE SUELO.**

**NOTA.** Evidencia fotográfica de la recolección de las muestras de suelo, para cada uno de los tres apiques.

Este proceso se puede evidenciar en la fig. 3 y en la tabla II.

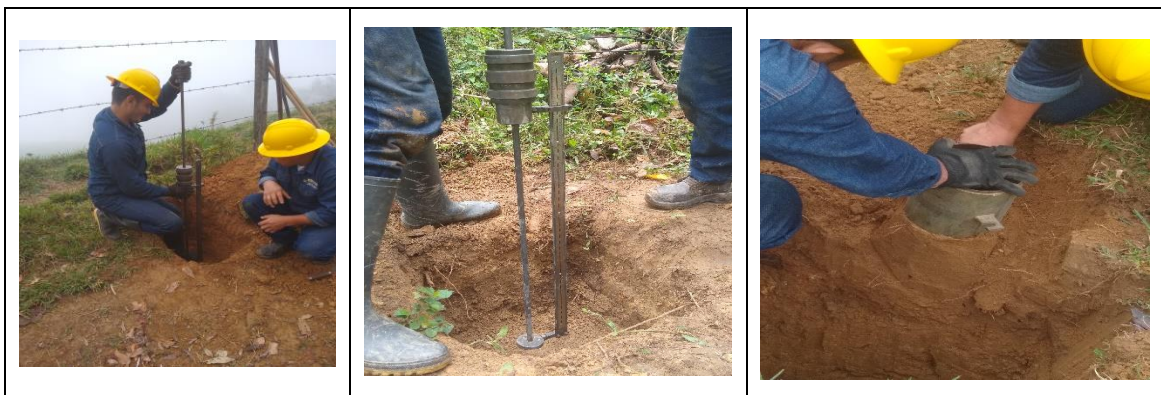
**TABLA III**  
**ENSAYO DE PDC**

La realización de toma de muestras remoldadas se enfocó básicamente a la recuperación de muestras afectadas por algún tipo de corte el cual altera sus características naturales en campo, estas muestras generalmente se extraen por medio de hoyadoras los cuales recuperan la muestra representativa por medio de su paladraga. Para el caso de muestras inalteradas se procedió a realizar el hincado de moldes de CBR inalterado. En las diferentes exploraciones geotécnicas, las muestras tomadas fueron llevadas a laboratorio y acopiadas en lugares frescos y aireados para evitar modificar las características naturales de los materiales para posteriormente realizar los ensayos programados, esto se puede apreciar en la tabla III.

**NOTA.** Ensayo de penetrómetro dinámico de cono aplicado in situ, adicionalmente recolección de las muestras de suelo en moldes de CBR inalterados.

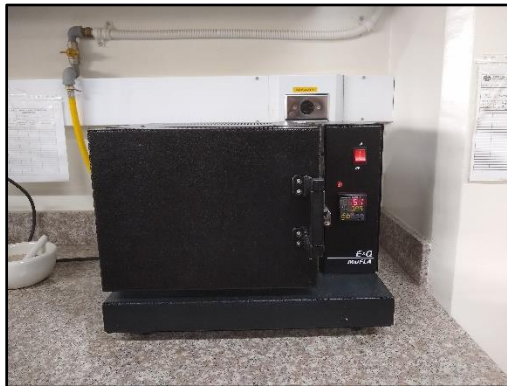
**Fig. 10 HORNO A 375° EN ENSAYO DE IGNICIÓN.**

Luego de que se enfriara la muestra, se sacó una porción de 40 gr en un crisol previamente tarado, y seguidamente se llevó a la mufla a una temperatura de 375 °C por un lapso de 4 horas (imagen). Luego de esto se puso la muestra nuevamente en el desecador por 1 hora para finalmente obtener los resultados del ensayo.

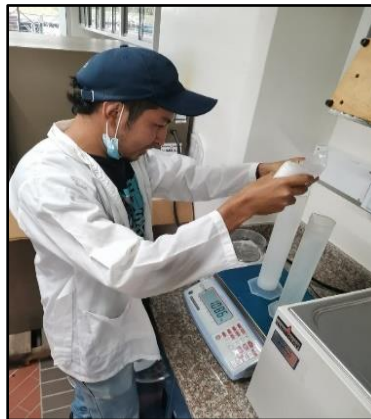
**Fig. 11 PREPARACION DE LA SOLUCION SULFATO DE MAGNESIO**

Ya que lo norma perdida de solidez (INV – E -220) nos recomendaba dos sulfatos diferentes para la realización del ensayo, se optó por usar el sulfato de magnesio, ya que empleando el sulfato de magnesio se asegura que los resultados son más notorios, por lo que se diluyeron 350 g del sulfato por cada litro de agua obteniendo así la proporción adecuada para el ensayo.

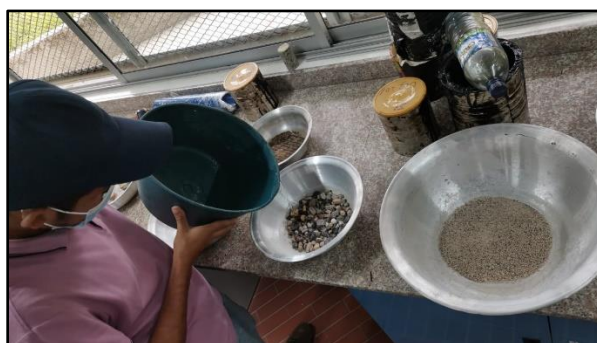
Fig. 12 VERTIMIENTO DE LA SOLUCIÓN EN CADA UNA DE LAS FRACCIONES DE LA MUESTRA.

Las muestras se sumergen en la solución de sulfato de magnesio durante un periodo de 16 horas de tal manera que, la solución cubra por completo las muestras en cada uno de los recipientes.

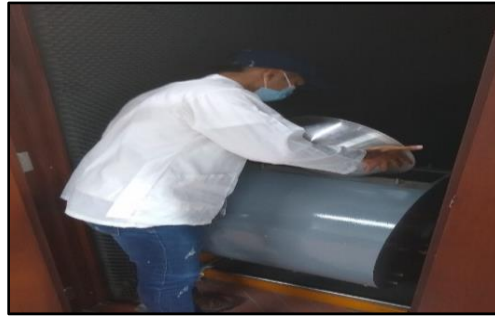
**Fig. 13 MUESTRA EN LA MAQUINA DE LOS ANGELES**

Se hizo una revisión al tambor para comprobar que estuviese limpio y que no hubiese residuos de ensayos anteriores, la muestra y la carga abrasiva (esferas de acero) se colocaran dentro de la máquina de los ángeles y se hizo girar el cilindro a una velocidad comprendida entre 188 y 208 rad/minuto (30 y 33 r.p.m) hasta completar 1000 revoluciones. Una vez cumplido el número de revoluciones se descargó el material del cilindro y se procedió a una separación preliminar de la muestra ensayada empleando un tamiz de abertura mayor al de 1.70 mm (No 12).

La diferencia entre la masa inicial de la muestra seca y la masa del material seco retenido en el tamiz de 1.7 mm (No 12) luego del ensayo expresada como porcentaje de la masa inicial será el desgaste de la muestra.

$$\% \text{ Desgaste} = \frac{5000 \text{ g} - 1824 \text{ g}}{5000 \text{ g}} * 100 = 64\%$$
