SUPERVISIÓN E INSPECCIÓN TÉCNICA DE INTERVENTORÍA QUE COMPRENDE EL PERIODO 20.05.2022 HASTA 14.11.2022 PARA EL MEJORAMIENTO DE LA VÍA PRINCIPAL DESDE LA INTERSECCIÓN DE FUNDADORES HASTA EL ACCESO CIUDAD PORFIA, EN EL MUNICIPIO DE VILLAVICENCIO, META ETAPA 2.

UNIVERSIDAD SANTO TOMÁS  
FACULTAD DE INGENIERÍA CIVIL  
VILLAVICENCIO

Trabajo de grado presentado como requisito para optar al título de ingeniera Civil.

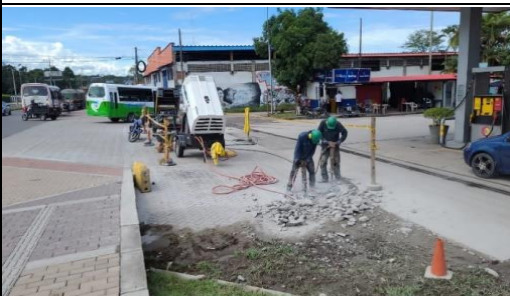
| ACTIVIDAD | DESCRIPCIÓN | | | | | | | | | | | | | EVIDENCIA | |
|---|---|---|---|---|---|---|---|---|---|---|---|---|---|---|---|
| Inspección de demolición de placa pompeyano. | Inspección de demolición de placa pompeyano MR. 45 Kg/cm2, con espesor de placa de 20 cm, viga de 50cmx20cm. | x | x | | | | | | | | | | | | |
| | | <b>Descripción:</b> Demolición de placa pompeyano. | | | | | | | | | | | | | |

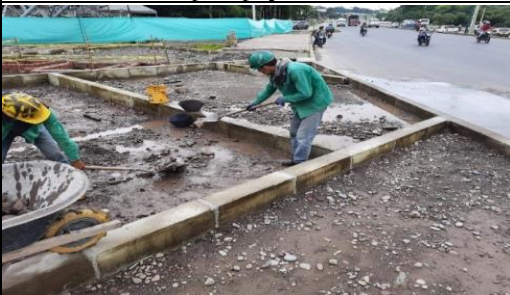
| ACTIVIDAD | DESCRIPCIÓN | | | | | | | | | | | | | EVIDENCIA | |
|---|---|---|---|---|---|---|---|---|---|---|---|---|---|---|---|
| Verificación a la conformación urbanismo. | Seguimiento al proceso constructivo correspondiente a la compactación, nivelación e instalación de bordillos A-80, loseta toperol, loseta guía y adoquín. | | x | | x | | x | | | x | | | | x | |
| | | <b>Descripción:</b> Instalación de bordillos A-80. | | | | | | | | | | | | | |

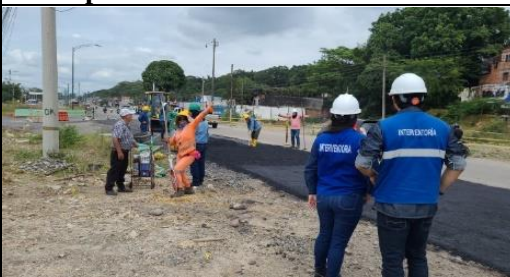
| ACTIVIDAD | DESCRIPCIÓN | | | | | | | | | | | | | EVIDENCIA | |
|---|---|---|---|---|---|---|---|---|---|---|---|---|---|---|---|
| Supervisión de extendido de carpeta asfáltica MDC-19. | Seguimiento y control al extendido de la primera capa asfáltica de la estructura de pavimento, así mismo de la correcta compactación verificación de espesores y temperatura del asfalto. | | x | | | | x | | | | | | | | |
| | | <b>Descripción:</b> Instalación de carpeta asfáltica. | | | | | | | | | | | | | |

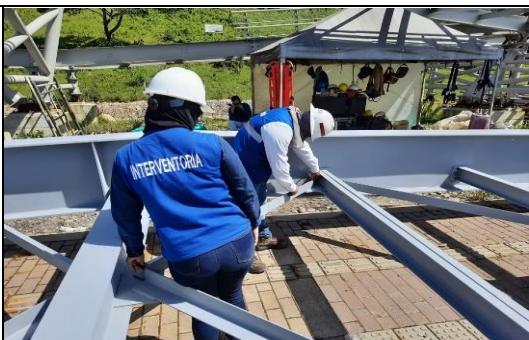
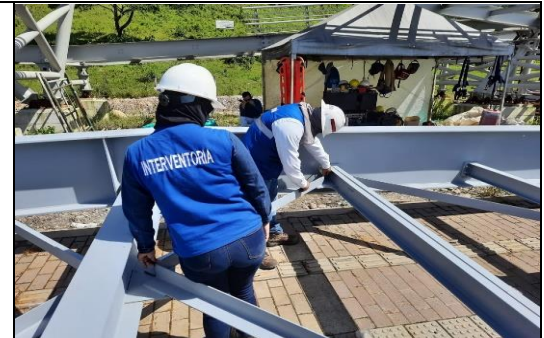
| Apoyo a inspector estructural en el capítulo de medidas de las estructuras. | Se realiza el acompañamiento y la toma de medidas de superestructuras del puente peatonal, verificando los aceros y medidas correspondientes establecidas en el diseño. | | | | | | | | X | X | | | |

**Descripción:** Toma de medidas de superestructuras.

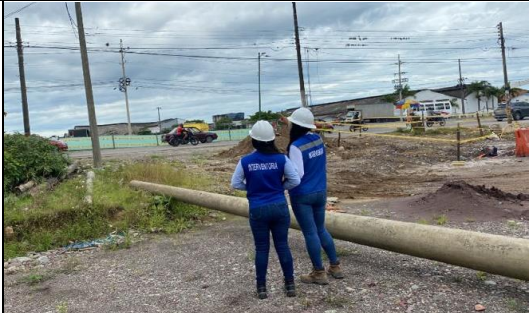
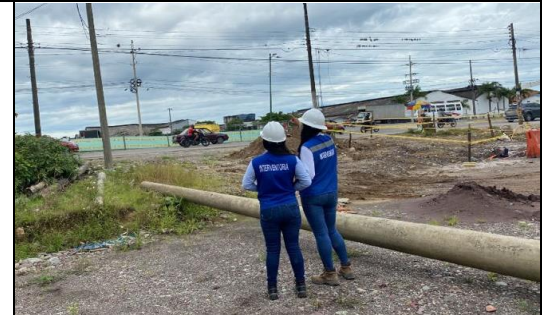
| Supervisión en los movimientos eléctricos de las acometidas. | Se realiza inspección de traslado de acometidas eléctricas y la instalación de cajas de derivación para acometida, de igual manera se verifica que el personal cuente con los EPP para realizar trabajo en alturas. | | | X | | X | X | | X | | X | | |

**Descripción:** *Revisión parte eléctrica.*

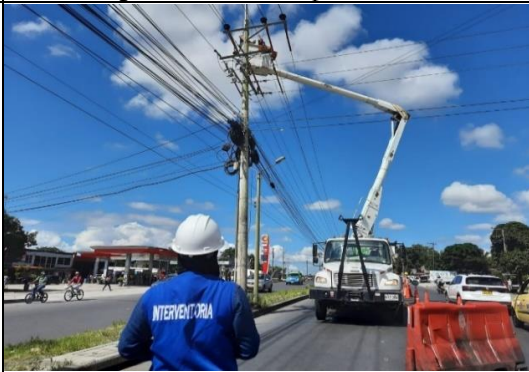
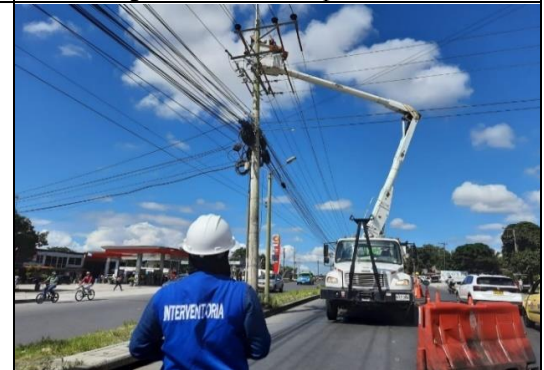
| Se realiza supervisión en actividades en línea viva para tensión de la red eléctrica, instalación de estructuras del poste de movimiento transformador. | Se realiza supervisión en actividades en línea viva, para las maniobras se toma el respectivo tiempo de hora de llegada, hora de inicio de actividades, hora de pausa de actividades y hora de finalización de actividades con el fin de llevar el rendimiento. | | | | | | | X | | X | X | X | |

**Descripción:** Supervisión de línea viva.

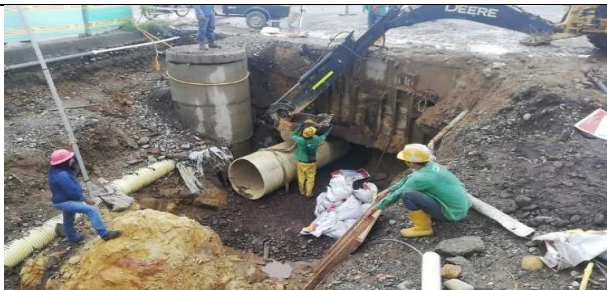
| ACTIVIDAD | DESCRIPCIÓN | | | | | | | | | | | | EVIDENCIA |
|---|---|---|---|---|---|---|---|---|---|---|---|---|---|
| Inspección de localización, excavación, instalación y relleno de tubería pluvial y sanitaria. | Inspecciona las cotas de nivel de la tubería y se inspecciona la instalación de material de 2 pulgadas para la cama de la tubería | X | X | | X | X | | X | | | | | |

Descripción: Instalación de tubería de 36"

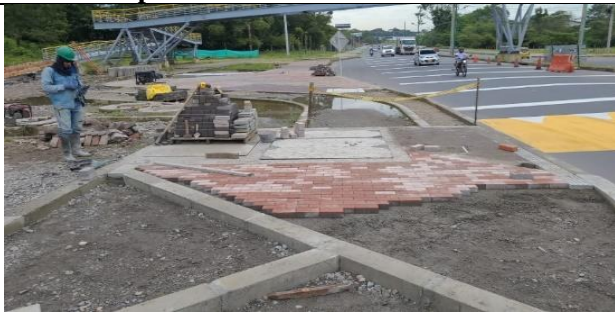
| ACTIVIDAD | DESCRIPCIÓN | | | | | | | | | | | | EVIDENCIA |
|---|---|---|---|---|---|---|---|---|---|---|---|---|---|
| Verificación a la conformación de urbanismo | Seguimiento al proceso constructivo correspondiente a la compactación, nivelación e instalación de bordillos A-80, loseta toperol, loseta guía y adoquín. | X | X | | X | | | | X | X | X | | |

Descripción: Instalación de adoquín

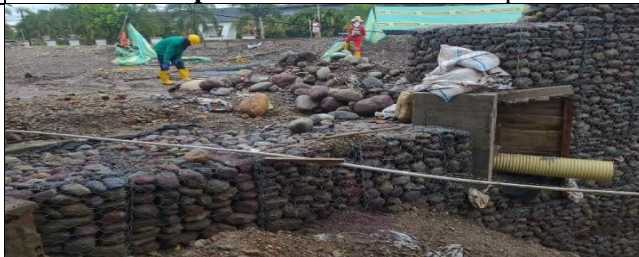
| ACTIVIDAD | DESCRIPCIÓN | | | | | | | | | | | | EVIDENCIA |
|---|---|---|---|---|---|---|---|---|---|---|---|---|---|
| Supervisión de la construcción de gaviones | Se toman medidas tanto de las dimensiones del gavión como de la excavación para contrastar cantidades dadas por contratista, se debe verificar que el tamaño de la roca sea el establecido en el contrato en la abscisa K1+230 Calzada derecha. | X | X | | | | | X | | | | | |

Descripción: Construcción de gaviones.

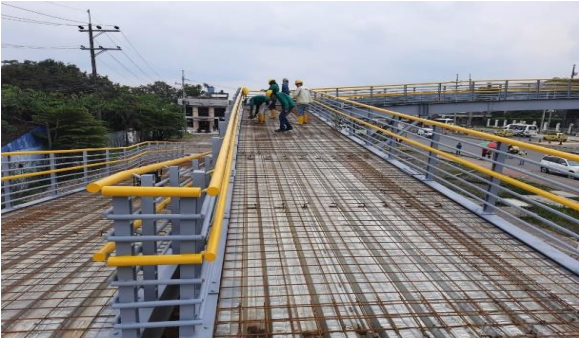
| Supervisión al proceso constructivo correspondiente a la instalación de formaletas, lamina metal Deck, maya electrosoldada y vaciado de concreto para puente peatonal | Construcción de muros rampa y placa para puente peatonal, se verifica que cuente con la inclinación y demás medidas del muro establecidas, se verifica que la resistencia a la compresión del concreto cumpla y se verifica los espaciamientos de la malla electrosoldada en la abscisa K1+510 Calzada derecha. | | | x | | x | | x | | | | | | | | | | | <b>Descripción:</b> Instalación de malla electrosoldada. |

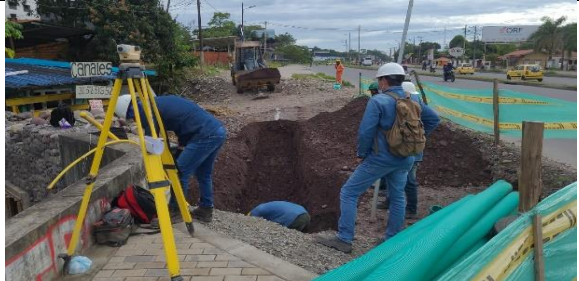
| Inspección al proceso constructivo para la instalación de tubería eléctrica y de agua potable. | Inspección de excavación, instalación y relleno para tubería sanitaria de 8 y 20 pulgadas, de tubería eléctrica de 6 pulgadas y tubería de acueducto de 4 pulgadas. Se inspecciona instalación de material de 2 pulgadas para la cama de la tubería | | | x | | X | | | | | | | X | X | | | | | <b>Descripción:</b> Excavación para instalación de tubería |

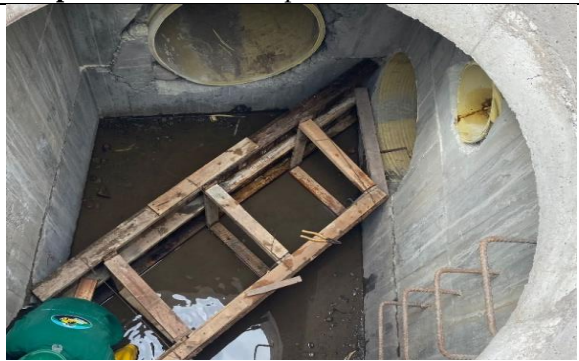
| Supervisión al proceso constructivo de pozos pluviales | Se realiza la verificación y control a la actividad que comprende la instalación de aceros amarrados en campamento para el PL-7D-4, PL-7D-5 se verifica que el diámetro de la varilla y las dimensiones de la caja de acero sean los establecidos en los diseños en la entrada, se verifica vaciado de concreto y que este cumpla con la resistencia a la compresión en Playa Rica Calzada derecha. | | x | | | X | x | X | x | | | | | | | | | | <b>Descripción:</b> Instalación de formaletas para cárcamo en pozo pluvial. |

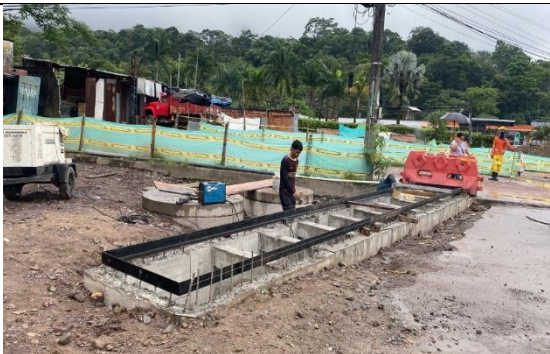
| ACTIVIDAD | DESCRIPCIÓN | | | | | | | | | | EVIDENCIA | | |
|---|---|---|---|---|---|---|---|---|---|---|---|---|---|
| Inspección de la actividad constructiva de sumideros transversal. | Se realiza la supervisión, verificación, seguimiento y control a la actividad que comprende la localización, excavación, el encofrado y vaciado de concreto para sumidero transversal, se verifica que el nivel del encofrado sea el establecido en los diseños. | X | X | X | X | X | | | | | | | |

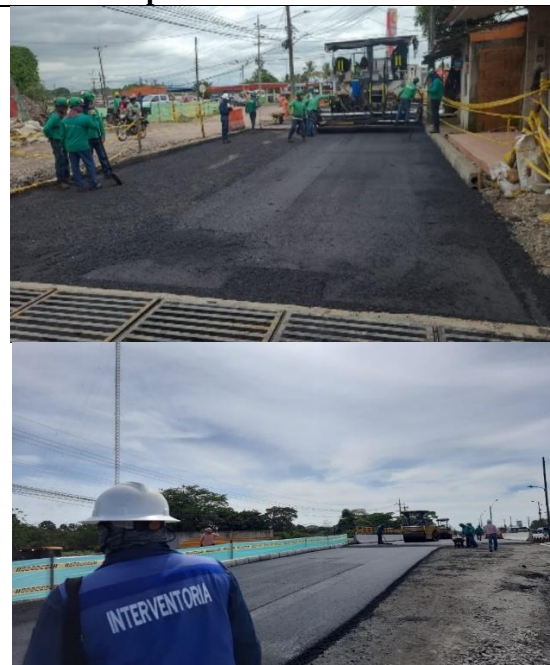
| ACTIVIDAD | DESCRIPCIÓN | | | | | | | | | | EVIDENCIA | | |
|---|---|---|---|---|---|---|---|---|---|---|---|---|---|
| Verificación y control al extendido de carpeta asfáltica | Seguimiento y control a la actividad de instalación de carpeta asfáltica MDC-19 que corresponde a la primera capa asfáltica de la estructura de pavimento, Se realiza chequeo de espesores y temperatura, una vez instalada la carpeta asfáltica MDC-19, dichas especificaciones son tomadas en dos tramos a lo largo de la carpeta, se verifica la respectiva compactación con el vibrocompactador y con el compactador de neumáticos. | | | | X | | | | X | | | | |
| | | | | | | | | | | | | <b>Descripción:</b> Extendido de carpeta asfáltica. | |

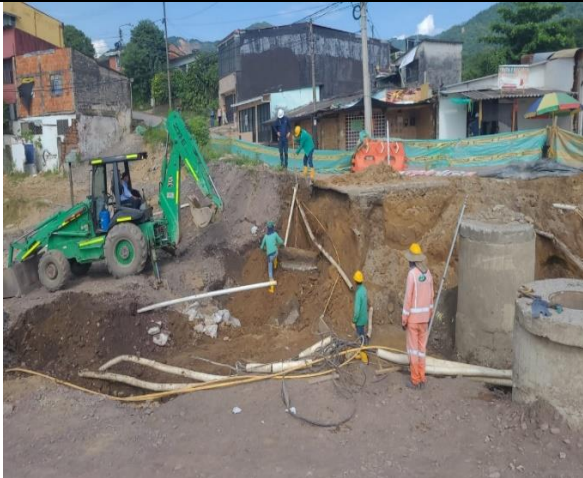
| Inspección al proceso de demolición y excavación para cejo de vía. | Se realiza el seguimiento y control a la actividad que comprende la localización y replanteo, la demolición de carpeta asfáltica existente y la excavación para realizar cajeo de vía, en dicha actividad se realiza la verificación de las cotas de vía y se realiza la toma de medidas de la excavación en Eje 1, Eje 4 sector glorietta Rochela y eje 5. | | | | | | X | | X | X | X | |

**Descripción:** Cajeo de vía.**Descripción:** Conformación de urbanismo.

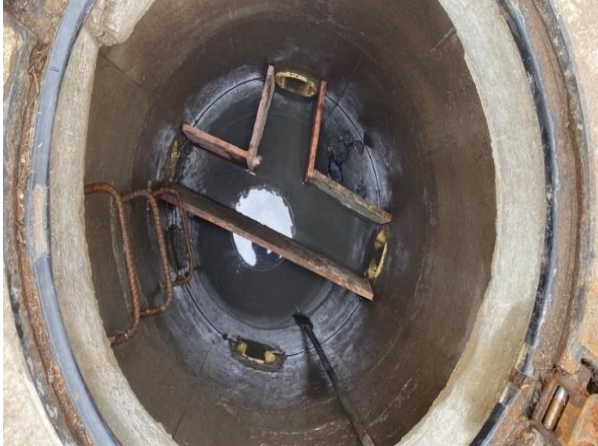
| Se realiza supervisión a la instalación de cañuelas para pozos | Se realiza supervisión a la actividad que comprende la instalación de formaletas y el vaciado de concreto para cañuelas de pozos pluviales y sanitarios a lo largo del corredor vial, la cual cuentan con diámetros de 1.2m y 1.5m, dicha cañuela es construida con el fin de lograr una canalización perfecta de las aguas. | | | X | X | | X | | X | | | | | <b>Descripción:</b> <i>Cañuelas para pozos.</i> |

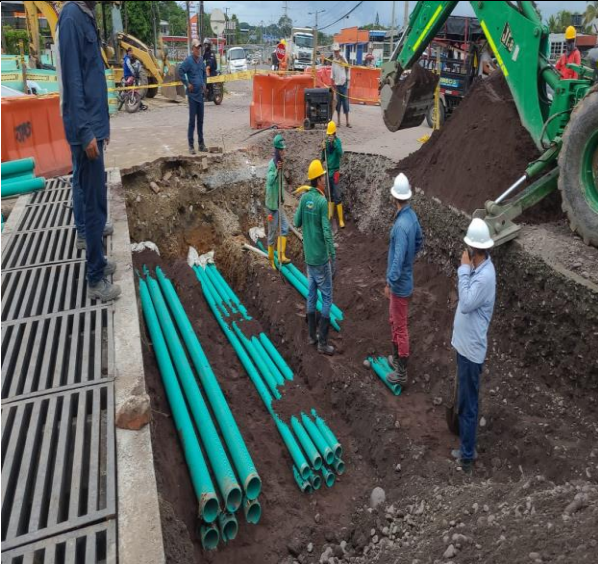
| Supervisión a la actividad que comprende la instalación de redes secas. | Se realiza la inspección y verificación a la actividad que comprende la localización, excavación, instalación y relleno para tubería de red eléctrica de 6 pulgadas, red de otros operadores y ETB de 4 pulgadas, red de gas de ¾ de pulgada y red de iluminación de 3 pulgadas, se verifica que se instale la cama de arena para la tubería con un tamaño máximo de 2 pulgadas y que se instale cinta peligro sobre la tubería de gas y eléctrica. | X | | X | | X | | X | X | X | X | | | <b>Descripción:</b> <i>Instalación de tubería.</i> |
