**Propuesta de diseño Arquitectónico para la plaza de mercado San Victorino en el  
municipio de Socorro-Santander.**

**Trabajo de grado para optar el título de Arquitecto**

**Universidad Santo Tomás, Bucaramanga**

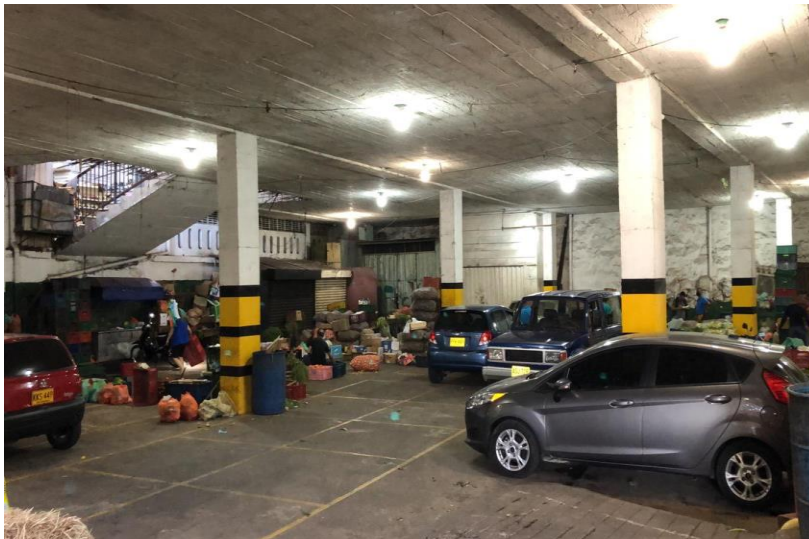
**Figura 2.** Área de parqueadero y descarga, uso compartido.

Actualmente la plaza de mercado cuenta con una zona de descarga de 593 m, la cual es compartida con el área de parqueo y área comercial los jueves y Domingo, causando una interferencia de usos, obstaculizando el funcionamiento adecuado de estas zonas.

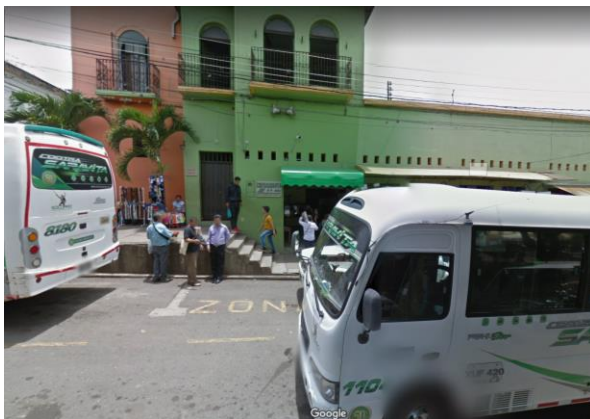
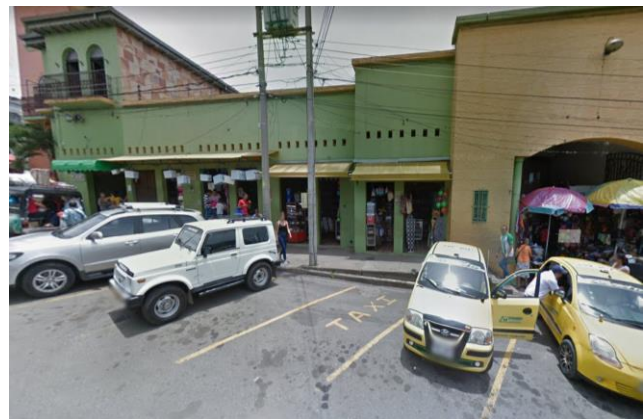
**Figura 5.** *Invasión de empresas de transporte.*

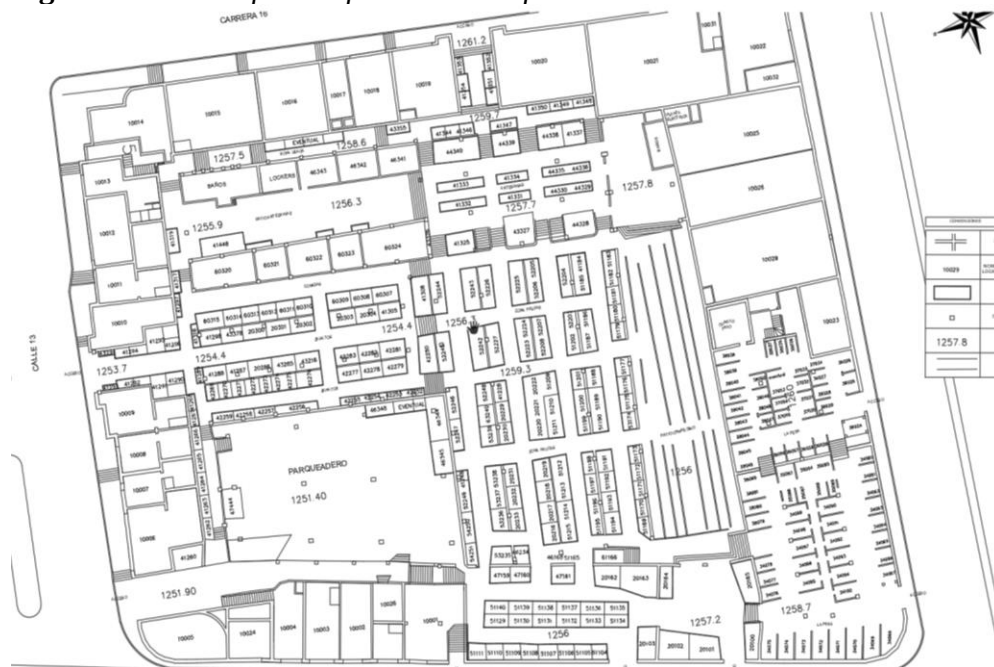
**Figura 34.** *Planta primer piso actuales plaza de mercado.*

La Plaza de Mercado San Victorino del Socorro, Santander, actualmente cuenta con tres plantas destinadas a los usos comerciales de un equipamiento de servicio.

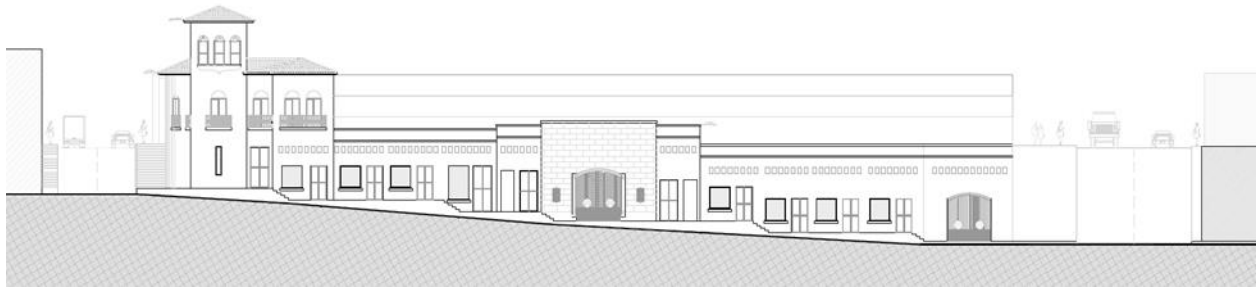
**Figura 36.** *Fachada principal plaza de mercado (Calle 13). Adaptación Fachada 1949.*

**4.2.1.3 Documentación gráfica de fachadas.** Se realiza una documentación gráficamente de las fachadas existentes de la Plaza de Mercado, basándose en construcción inicial y su estado actual, de esta forma, se logra identificar los elementos arquitectónicos del estilo republicano, para lograr realizar un buen diagnóstico sobre la conservación de sus fachadas.

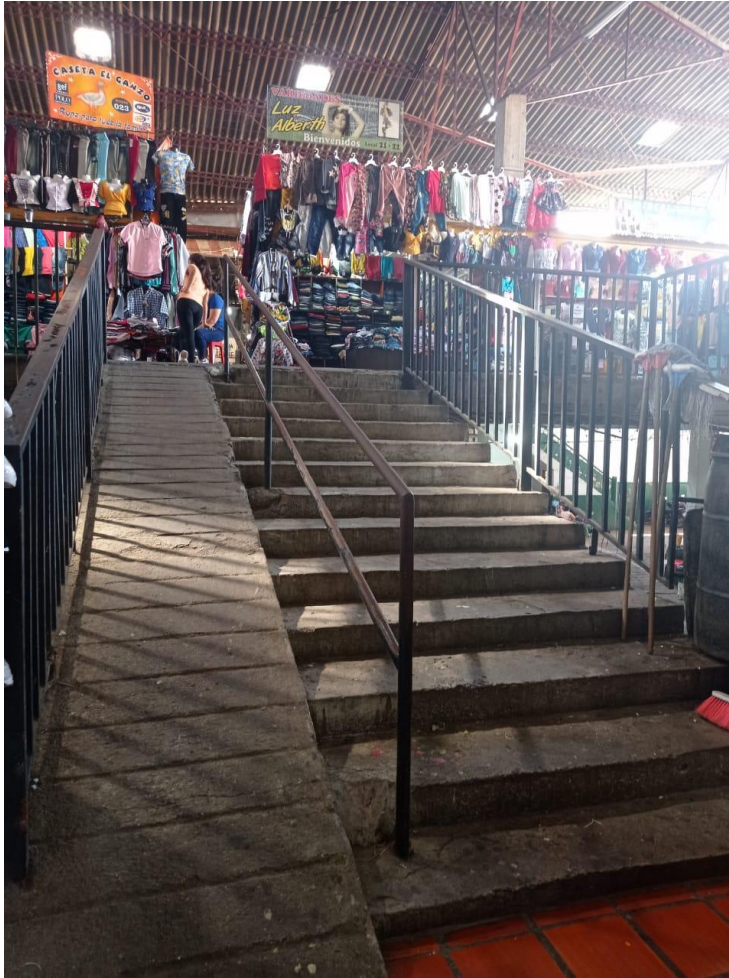
**Figura 47.** *Puntos fijos no cumplen con la normativa accesible establecida.*

La actualmente varios niveles conectados con puntos fijos verticales, incumpliendo en su totalidad con las normas técnicas colombianas vigentes, debido al que tiempo de uso del equipamiento y su falta de mantenimiento.

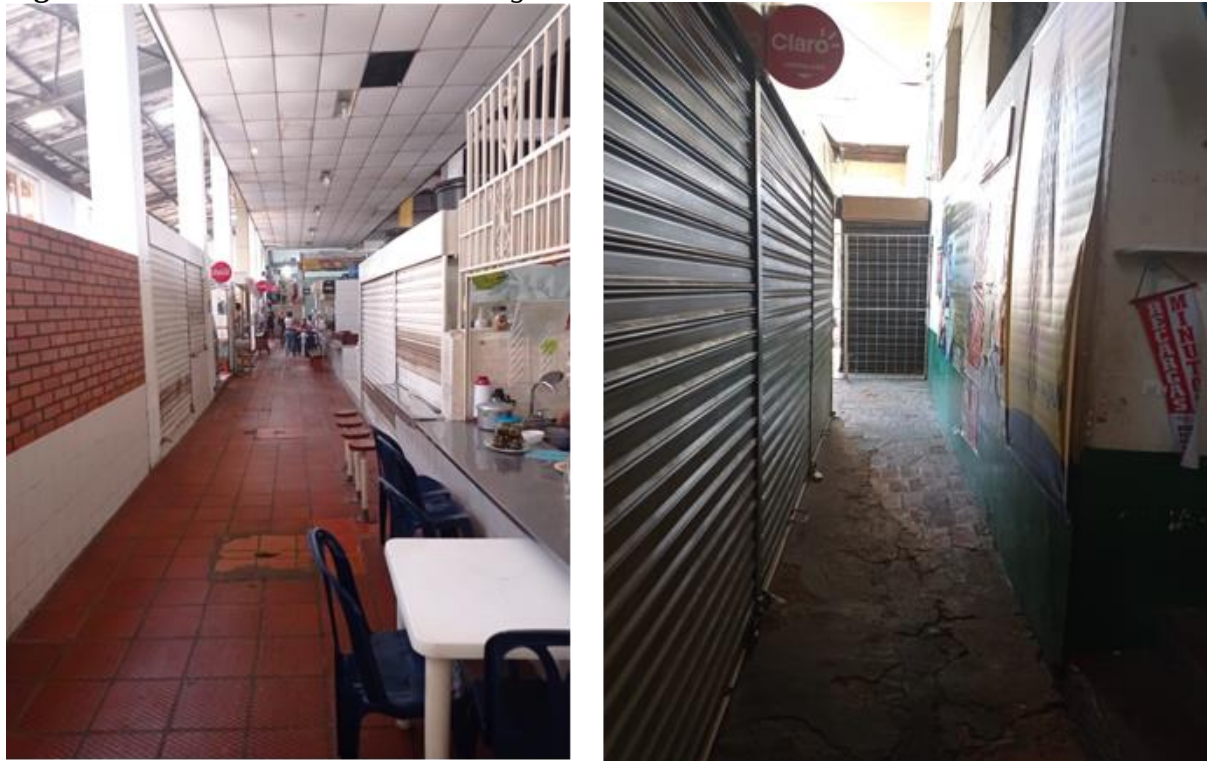
**Figura 48.** *Circulaciones obstruidas según el uso de sus zonas.*

Las plazas de mercado se caracterizan por ser equipamientos con circulaciones generosas e iluminadas para brindar una experiencia agradable al usuario.

Actualmente la plaza carece de circulaciones adecuadas por el uso constantes de los arrendatarios para hacer uso de ellas y ser obstruidas con mercancía o mesas en el caso de restaurantes.

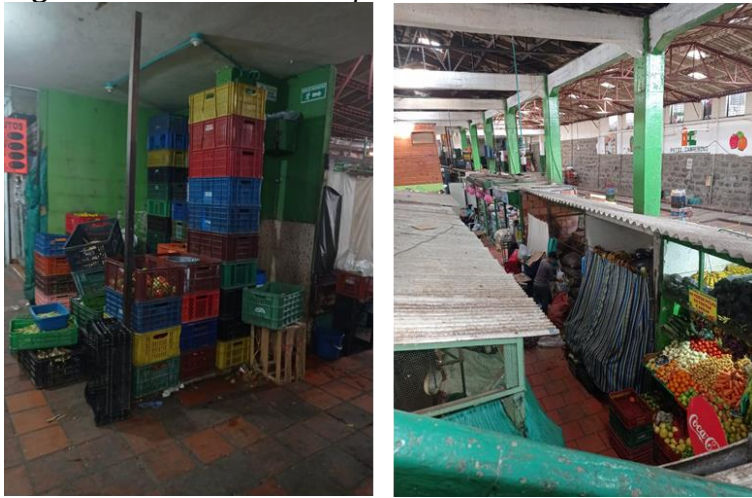
**Figura 49.** *Invasión de los productos de vendedores en las circulaciones.*

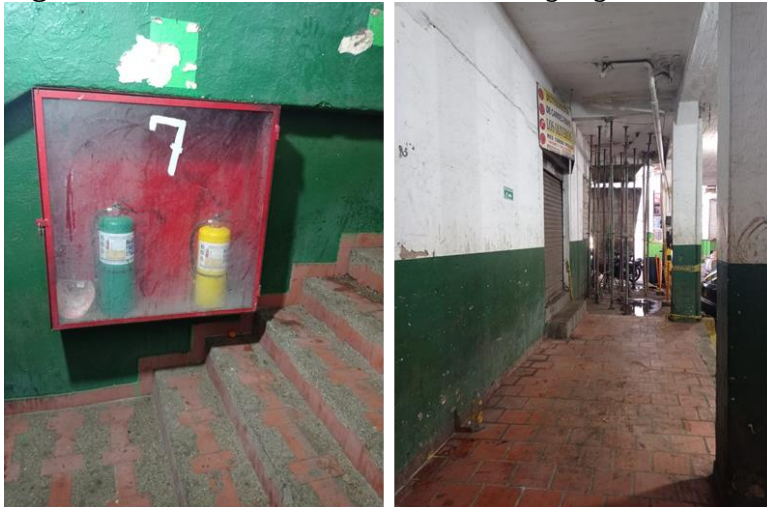
**Figura 50.** *Mal estado de Zona de Descarga, gabinete contra incendios punto fijo escaleras.*

También cuenta con un solo gabinete contraincendios que posee dos extintores en el área de escaleras, la cual es usada para la descarga de productos por parte de los coteros, estas escaleras cuentan con treinta escalones, repartidos en dos tramos; por la cual los encargados de descarga (coteros) hacen uso a diario para llevar los productos de nivel 0.0 metros al nivel 5.00 metros.

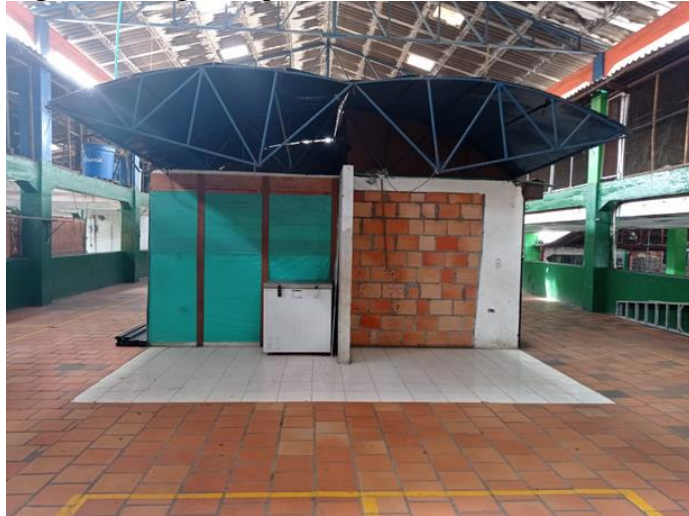
**Figura 51.** *Segundo piso, locales abandonados, locales en mal estado.*

Esta zona de la plaza es una propuesta que se realiza en el año 2012, el cual incorpora un segundo nivel sobre el área de Jugos y ensaladas, con el fin de crear más establecimientos de comercio. Para poder ingresar al segundo nivel se debe subir un punto dijo vertical con 16 escalones, lo que generó que toda el área del segundo nivel se convirtiera en locales fantasmas, haciendo este espacio inútil para la plaza y generando pérdidas.

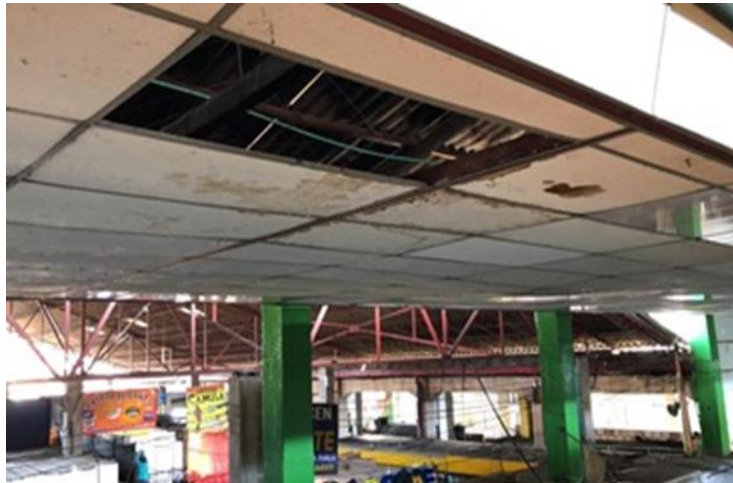
**Figura 52.** Estado Actual, cubierta y cielo raso.

En lo concerniente al deterioro de la infraestructura e instalaciones eléctricas, hidráulicas y sanitarias son y la falta de mantenimiento en su cubierta generó el deterioro del cielo raso, causando el constante colapso de este.

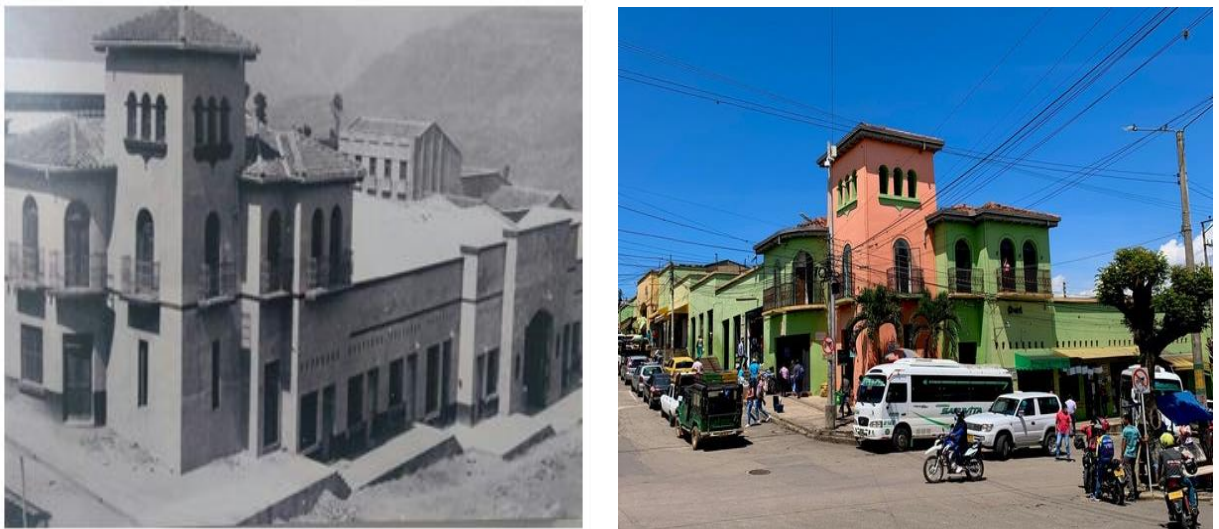
**Figura 55.** *Plaza de Mercado San Victorino año 1949 y estado actual.*

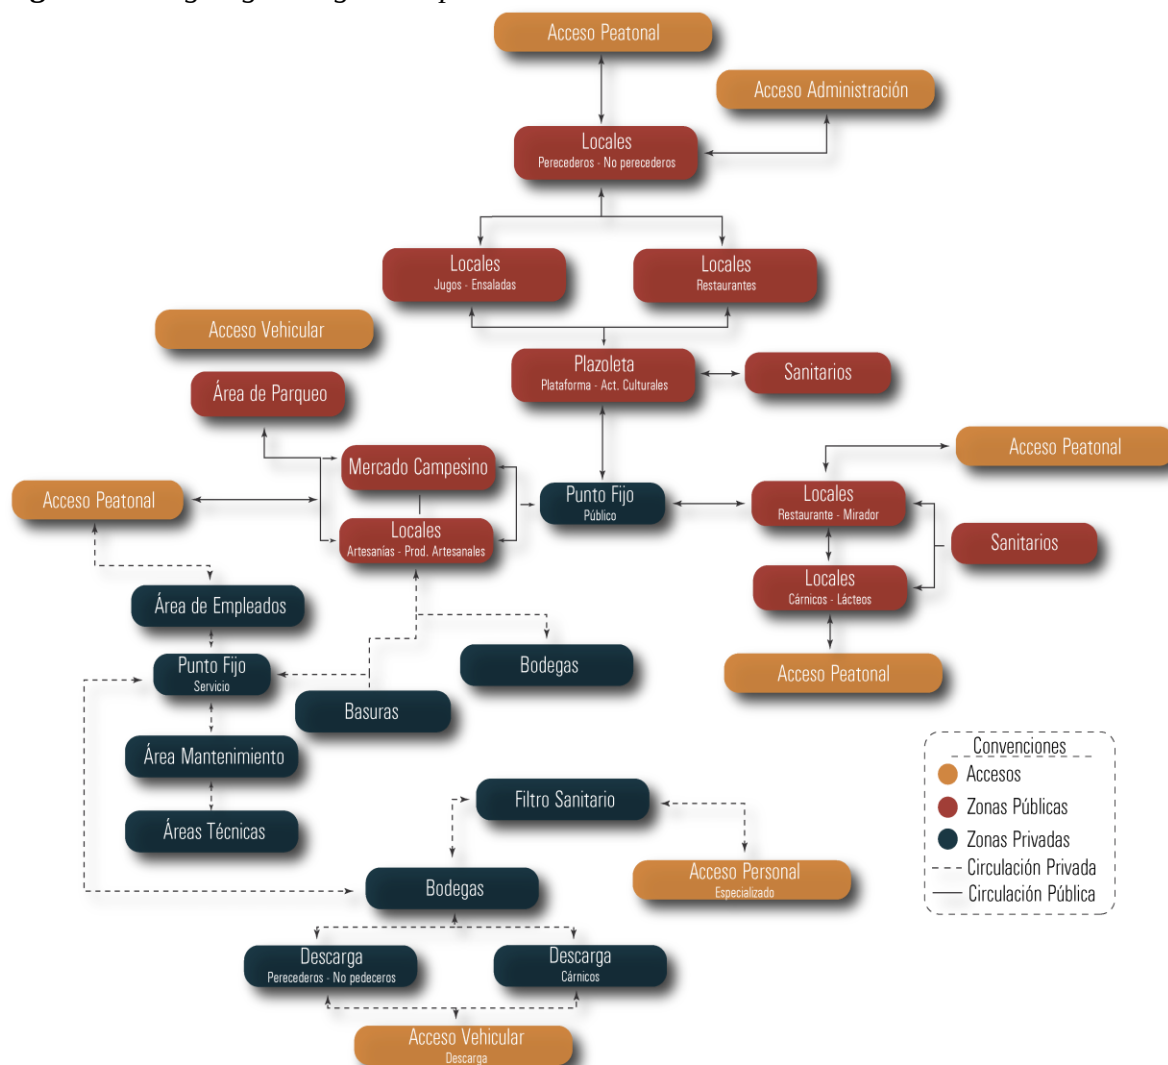
Los organigramas y flujogramas iniciales que se utilizaron para llevar a cabo el proceso de diseño arquitectónico, donde se identifica las zonas específicas y sus diferentes conexiones, partiendo de las necesidades fundamentales del usuario.

**Figura 91.** Organigrama general plaza de Mercado San Victorino.

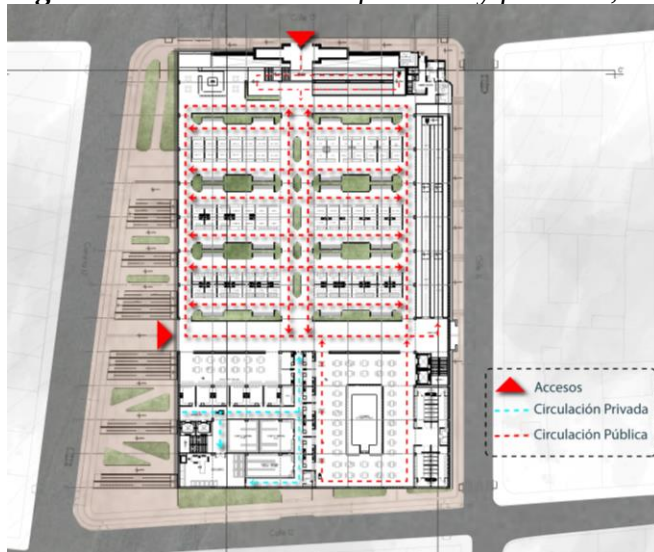
**Figura 100.** Circulaciones privadas y públicas, nivel 5,0 metros.
