**Estrategias para la Rehabilitación de la Envolvente del Edificio Fray Angélico para la
Mejora del Confort Térmico para Clima Cálido Húmedo**

Trabajo de grado para optar el título de Arquitecto

Universidad Santo Tomás, Bucaramanga

2021

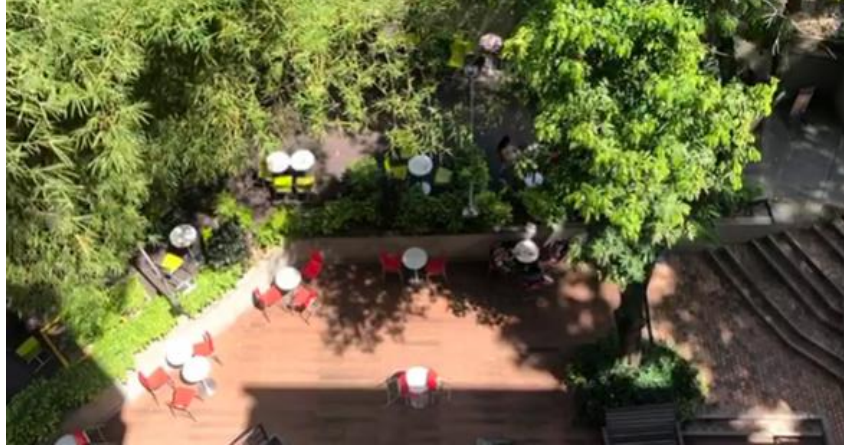
Figura 12. *Cafetería Fray Angélico*

En los espacios sociales del Fray Angélico, están compuestos por concreto y área vegetal, creando microclimas más agradables a la estancia del usuario, ya que esta permite refrescar e impulsar el recorrido del aire, evitando el sobrecalentamiento del suelo.

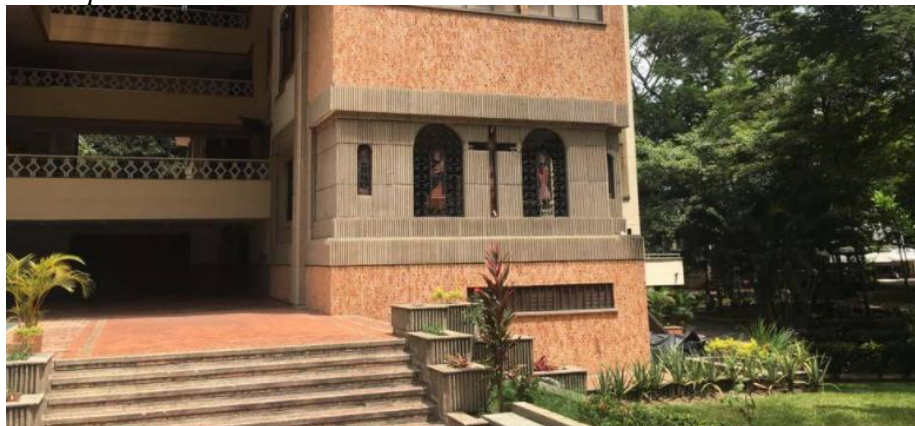
Figura 13. *Acceso posterior doble altura*

Este acceso principal permite visualizar la exposición directa de la radiación solar a todo el recorrido de ingreso, generando un sobrecalentamiento en la plazoleta que se puede reflejar en las fachadas que tienen conexión con esta.

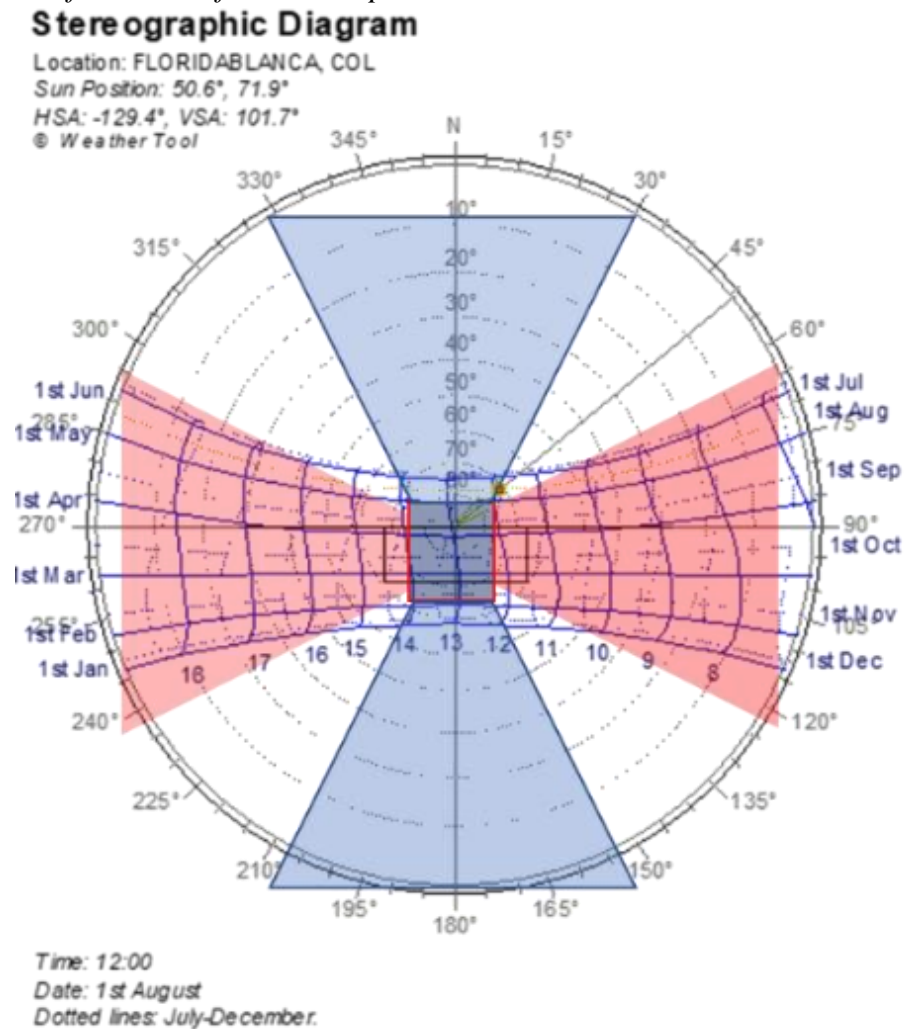
Figura 28. Identificación de fachadas expuestas a la radiación solar

El diagrama estereográfico demuestra gráficamente la trayectoria solar, permitiendo que la proyección se identifique en las fachadas más afectadas del edificio, y al mismo tiempo, calculando al mismo tiempo los ángulos de inclinación de este con respecto a norte – sur. Esta figura, también permite ver cómo el ángulo solar cambia en junio y diciembre, afectando en junio la fachada norte y en diciembre la fachada sur.

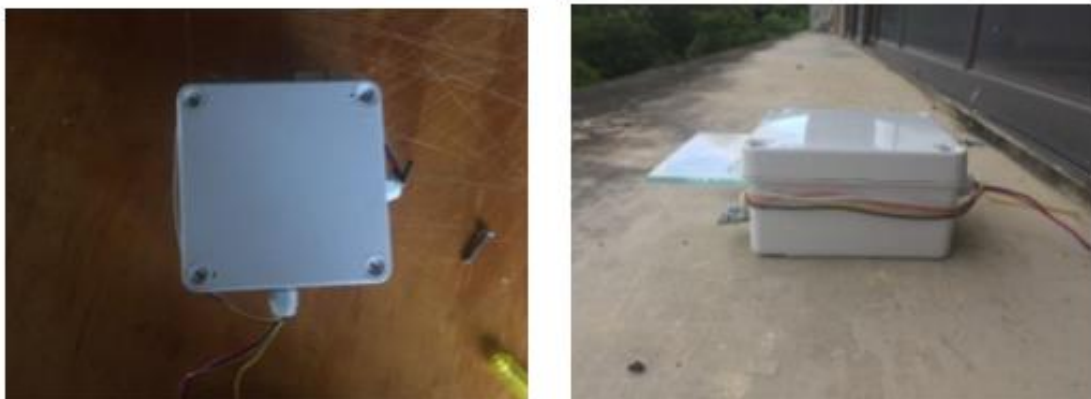
Figura 45. *Instalación de nodo en el punto de medición, fachada del Fray Angélico*

Por último, vamos a proceder a ponerla la tapa a la caja cerrando los prensaestopas para que la caja quede sellada totalmente para poder ubicar la caja en el punto de medición requerido

Los datos climáticos se encuentran en el periodo de tiempo del 21 de agosto de 2018 hasta el 12 de noviembre de 2018 y el 28 de mayo al 6 de agosto del 2019, donde se reconocen los comportamientos de temperatura, humedad relativa, velocidad de viento, precipitación. La tabulación se basa en el método de calibración de promedios ponderados para sintetizar la información de manera eficiente, obtenido en la investigación de convocatoria interna.

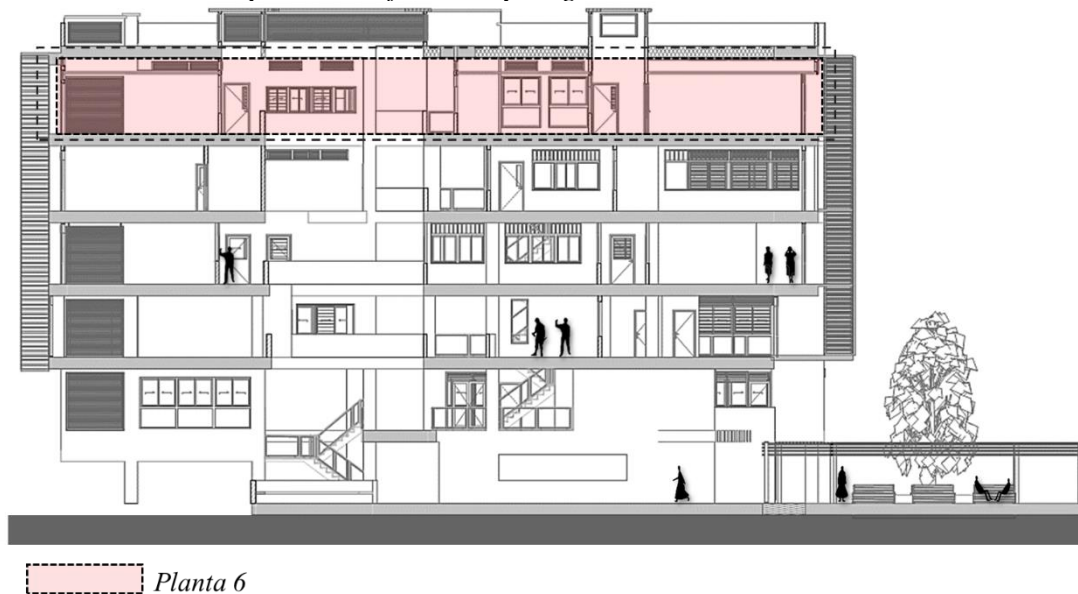
Figura 59. Análisis de plantas edificio Fray Angélico

- Esta planta fue un resultado de modificación del edificio, ya que el alto nivel de ocupación demandó más aulas de clase, por lo tanto, los acabados y la planificación de esta planta se reflejan en los bajos niveles de confort de los estudiantes.
- El uso principal es netamente académico.
- Sus espacios interiores son uno de los más problemáticos en los conceptos de los estudiantes, ya que se quejan continuamente de la acústica e ingreso de recursos naturales como iluminación y ventilación natural en las aulas.

- Planta 6: Netamente uso académico. Esta planta se caracteriza principalmente por su adaptación y cambio de uso en el cual se ve una proyección de división de salones para uso multidisciplinario, mezclando el uso teórico y académico.

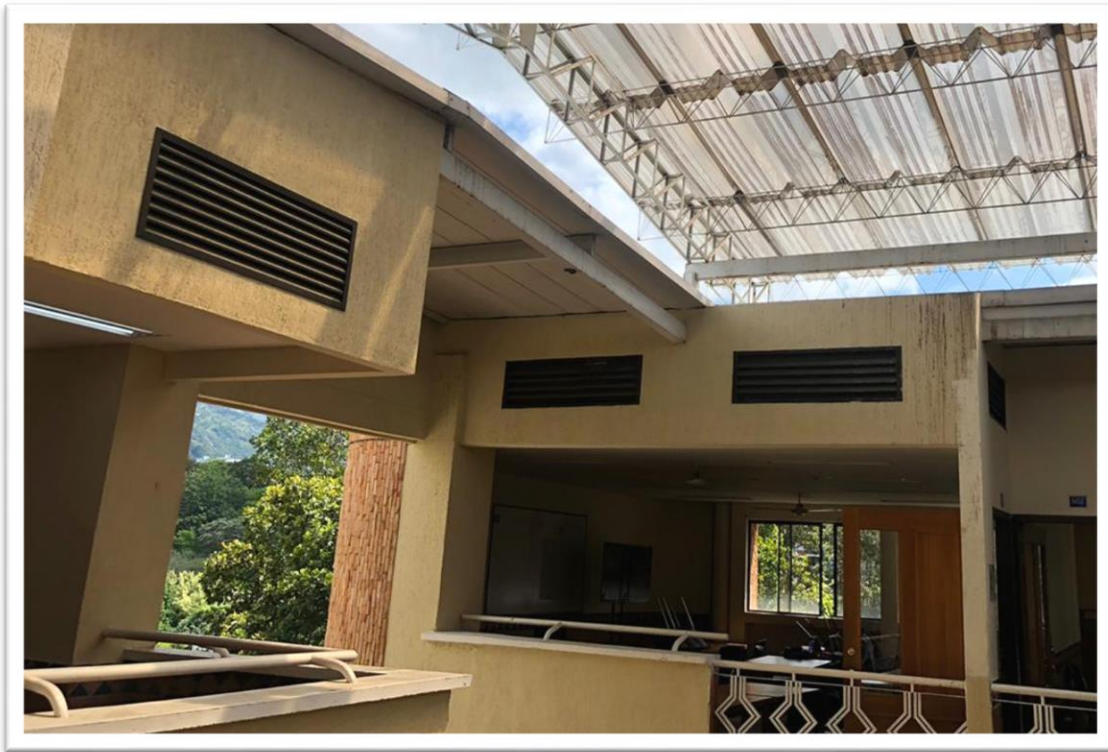
Figura 66. *Fotografía de la estructura sexto piso*

En cuanto a esta forma de triángulo equilátero, la cual, aumentando su altura en el centro, permite generar un escape de aire caliente en el espacio intermedio de la cubierta y la estructura del edificio.

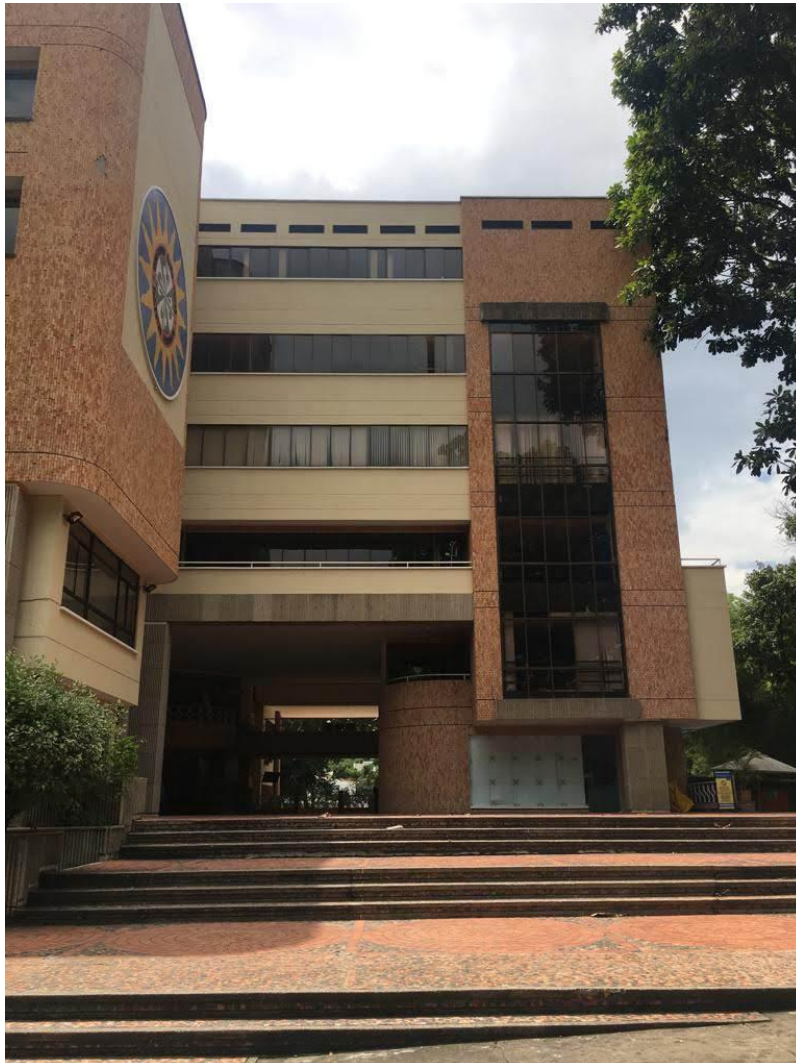
Figura 80. *Fachada sur*

Se observa un acceso amplio para la circulación de estudiantes e impulso de ventilación. Este tipo de estrategias de composición, funcionan para tener una buena circulación de los recursos naturales como la luz y el viento, ya que estos ingresan de manera indicada al lobby repartiéndose la luz a todo el interior.

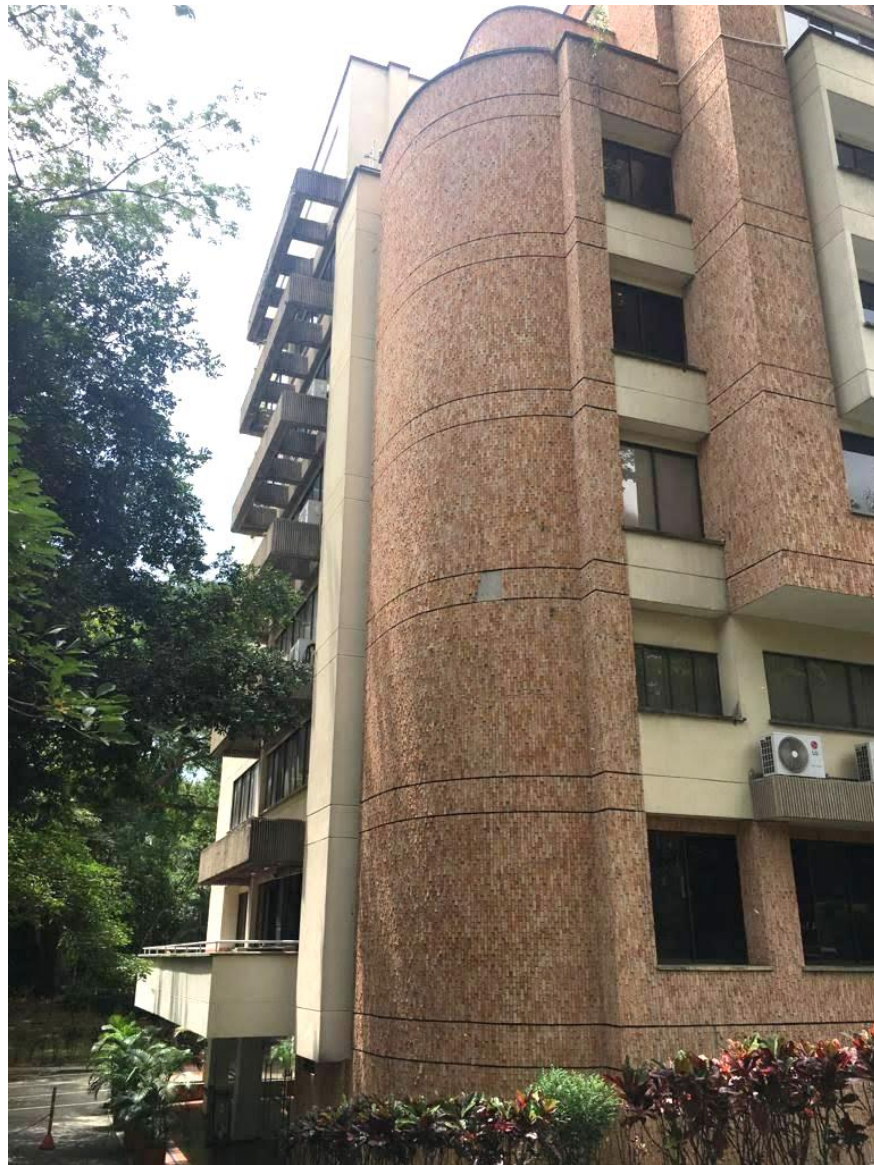
Figura 81. *Fachada oeste*

En cuanto a la fachada oeste, esta presenta una iniciativa de propuesta en cuanto al sombreado de la edificación, ya que tiene la estructura para aleros anclados en la placa, que

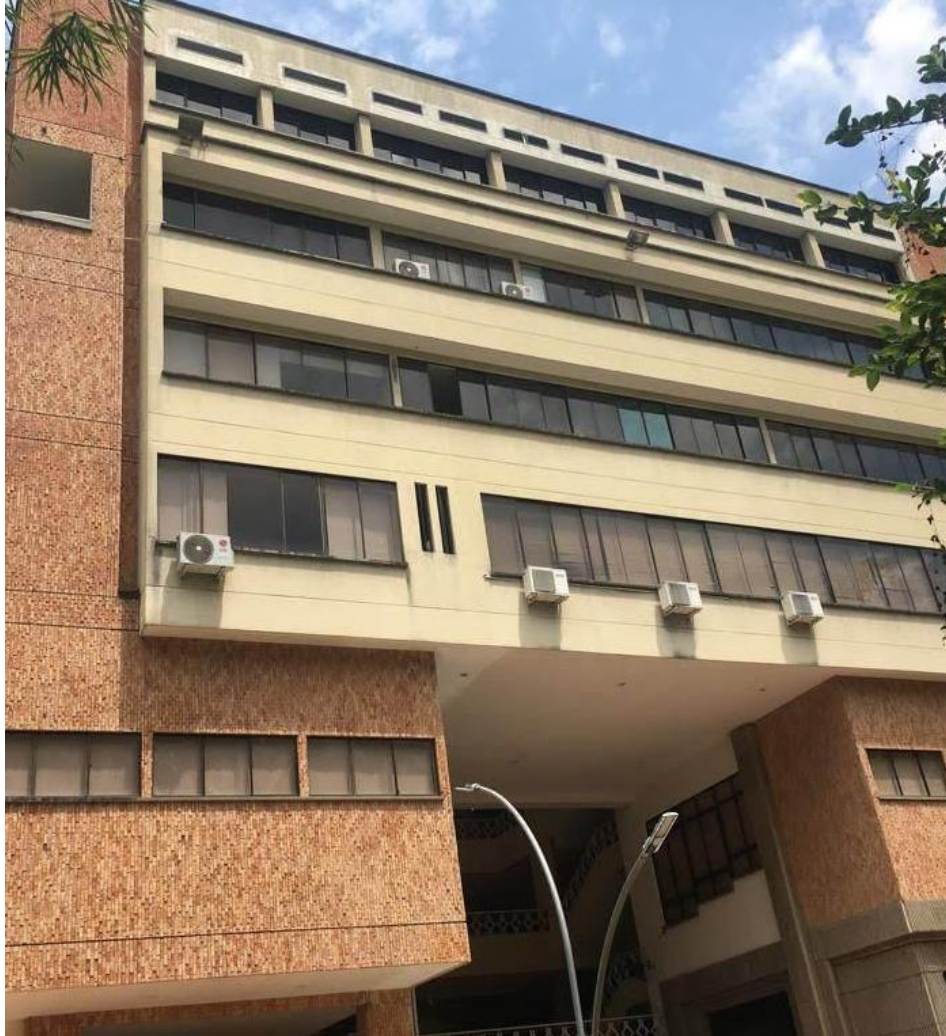
Figura 82. *Fachada norte*

Respecto a la fachada norte, esta cara del edificio presenta la zona con predominancia a la dirección del viento. Sin embargo, esta se compone de espacios académicos y aulas de clase, por lo que mucha de su carpintería se encuentra cerrada impidiendo la circulación de ventilación dentro del edificio.

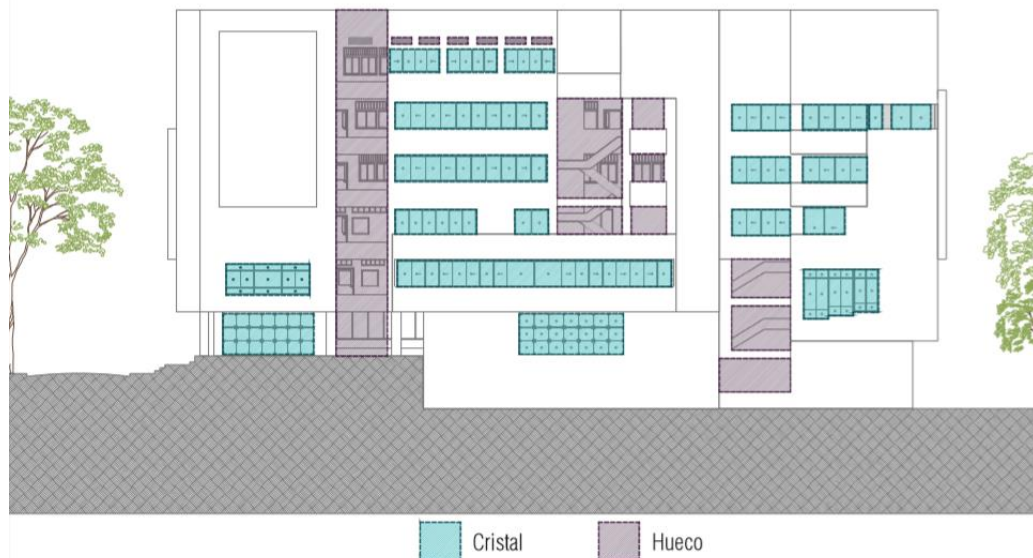
Figura 85. Total, perforaciones y acristalamiento en la fachada Este

Esta fachada se compone de un 16,35% de acristalamiento, permitiendo el ingreso de la radiación a los espacios interiores en las horas de la mañana. Este porcentaje abarca menos del 20% ya que es una fachada expuesta directamente al sol.

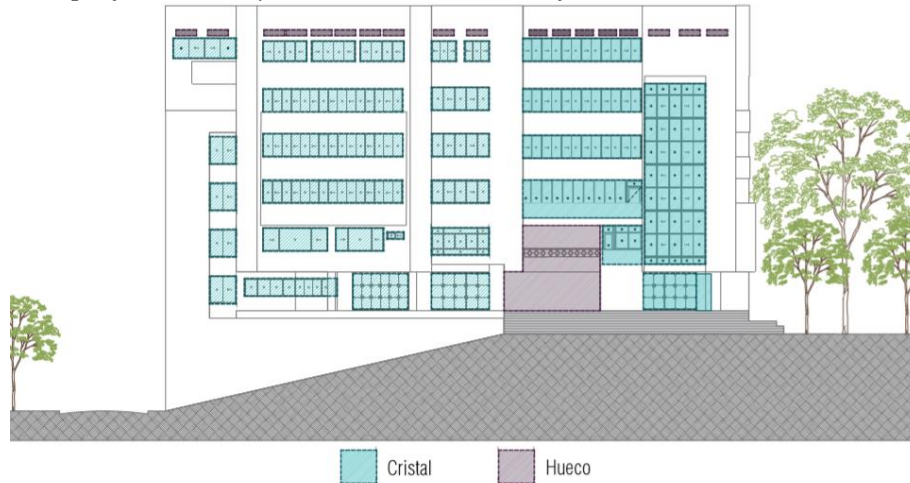
Figura 86. Total, perforaciones y acristalamiento en la fachada Sur

El acristalamiento de fachada sur corresponde al mayor porcentaje de acristalamiento, compuesto por un 31,67%.

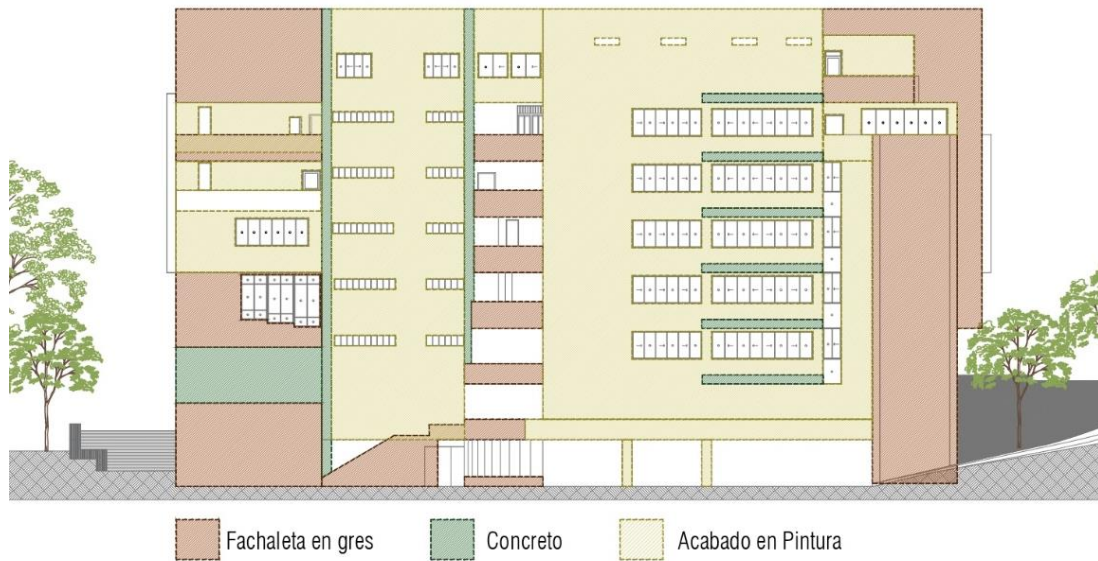
Figura 91. *Porcentaje de muro fachada Oeste*

Los materiales que componen la fachada oeste predominan en el recubrimiento de esta cara de la envolvente, ya que siendo la más expuesta a la radiación solar, necesita la mayor protección. Por el contrario, estos materiales no soportan el calentamiento presentado y permiten el ingreso de este en los espacios interiores.

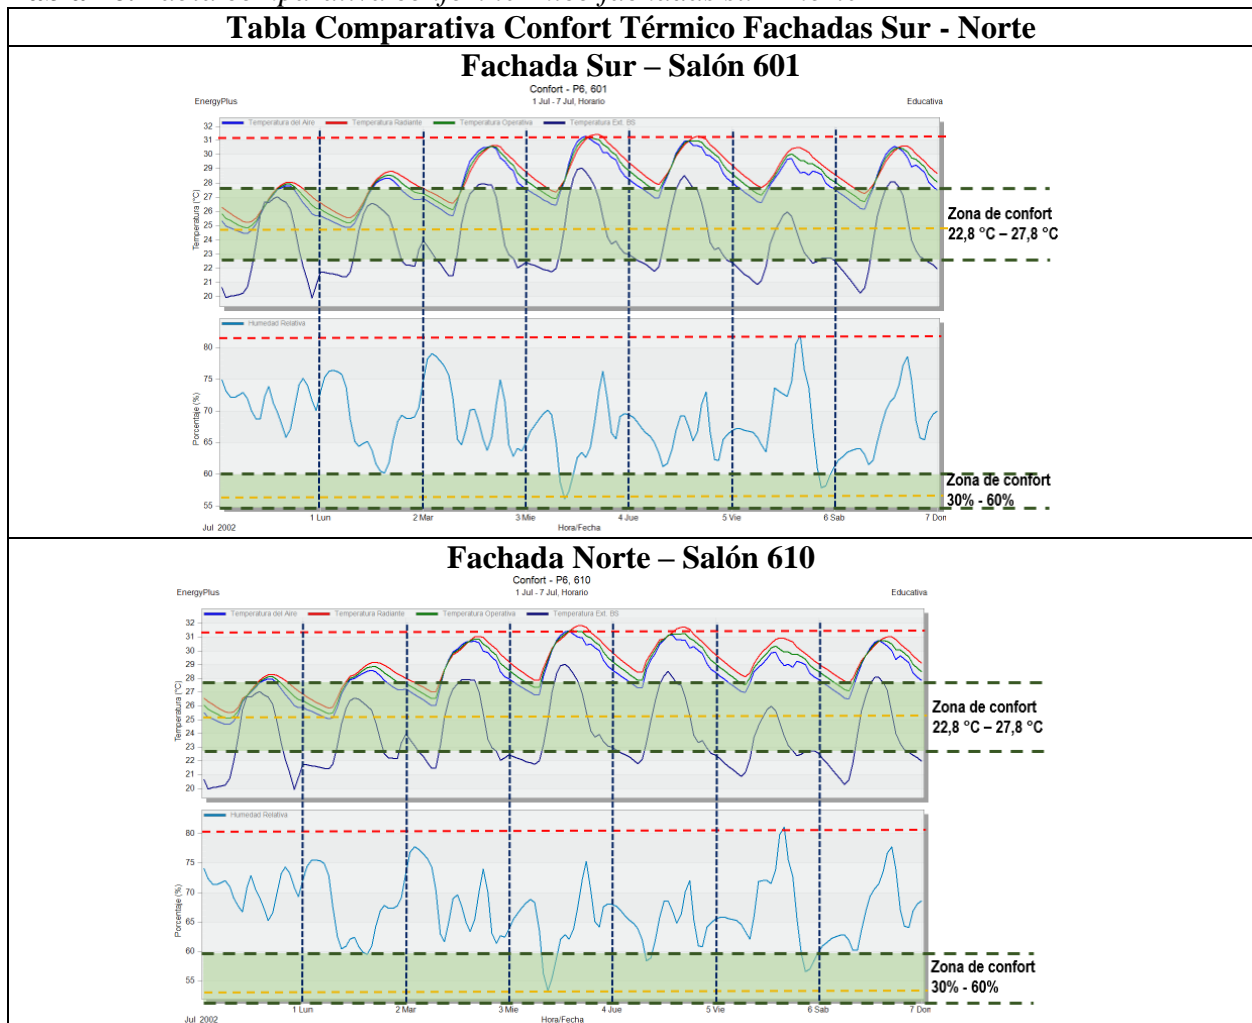
Tabla 16. Tabla comparativa confort térmico fachadas sur - norte

Se observa que el salón 601 se caracteriza por tener bloqueadas las fachadas que están expuestas directamente al sol (este y oeste) por lo tanto el ingreso de luz y ventilación natural lo tiene solamente por fachadas norte y sur, esto provoca que el sobrecalentamiento sea tratado directamente en el muro. Esta presenta un sobrecalentamiento por el ojo del edificio, ya que está expuesto a la radiación de la cubierta que es todo el día, elevando su temperatura a 31°C.

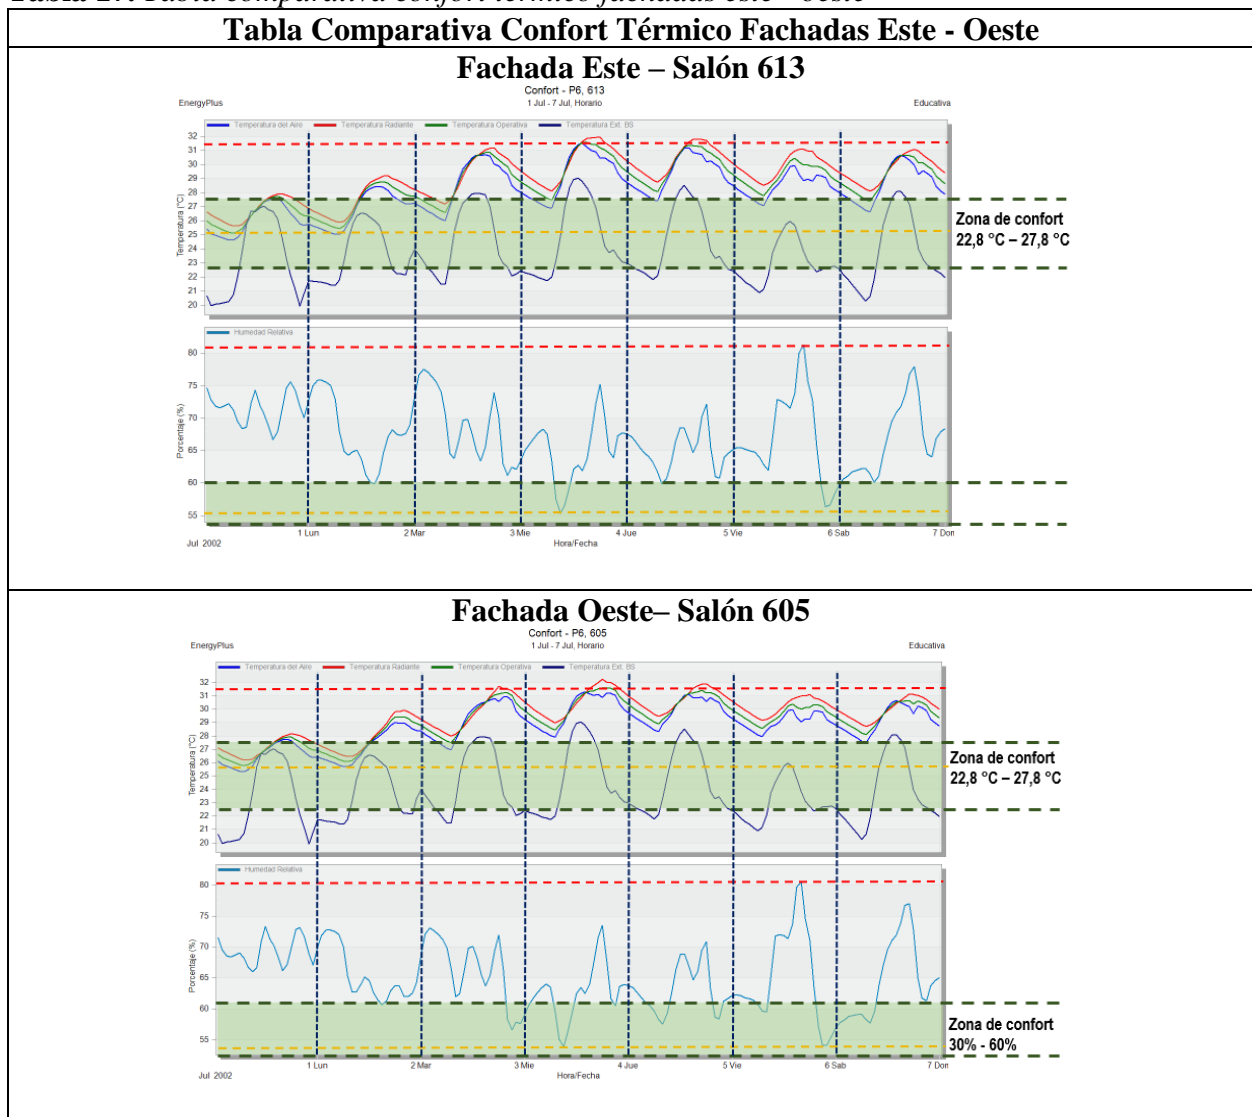
Tabla 17. Tabla comparativa confort térmico fachadas este - oeste

La exposición directa de la fachada este, genera un sobrecalentamiento en el aula 613, ya que es la cara más larga de este espacio recibiendo poco porcentaje de iluminación y ventilación por fachada norte.

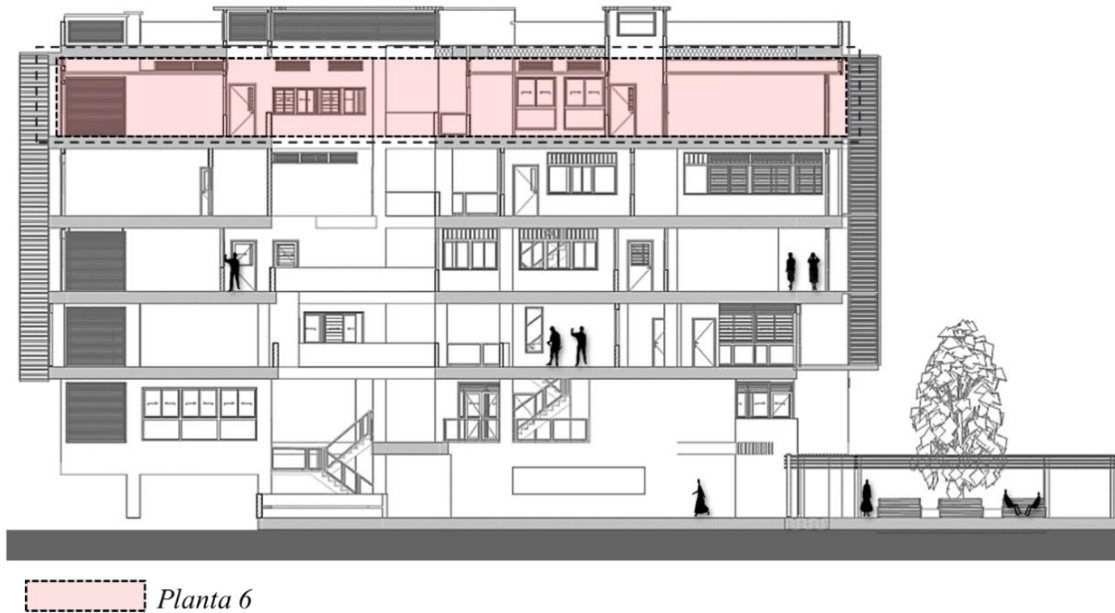
Figura 110. *Análisis de plantas para la propuesta de mejora*

La composición y desarrollo de las estrategias arquitectónicas a plantear se basan en los resultados de las simulaciones realizadas en las plantas 6, que muestran de manera correcta el funcionamiento académico del edificio, evidenciando las falencias ocurridas durante el día en cuanto al confort térmico con respecto al clima del exterior.

Los siguientes pasos del desarrollo arquitectónica se basan en una secuencia de estrategias planteadas para disminuir el ingreso de radiación solar directa a los espacios y ampliar el área de la carpintería para recuperar el recorrido natural del flujo del aire dentro de estos espacios.

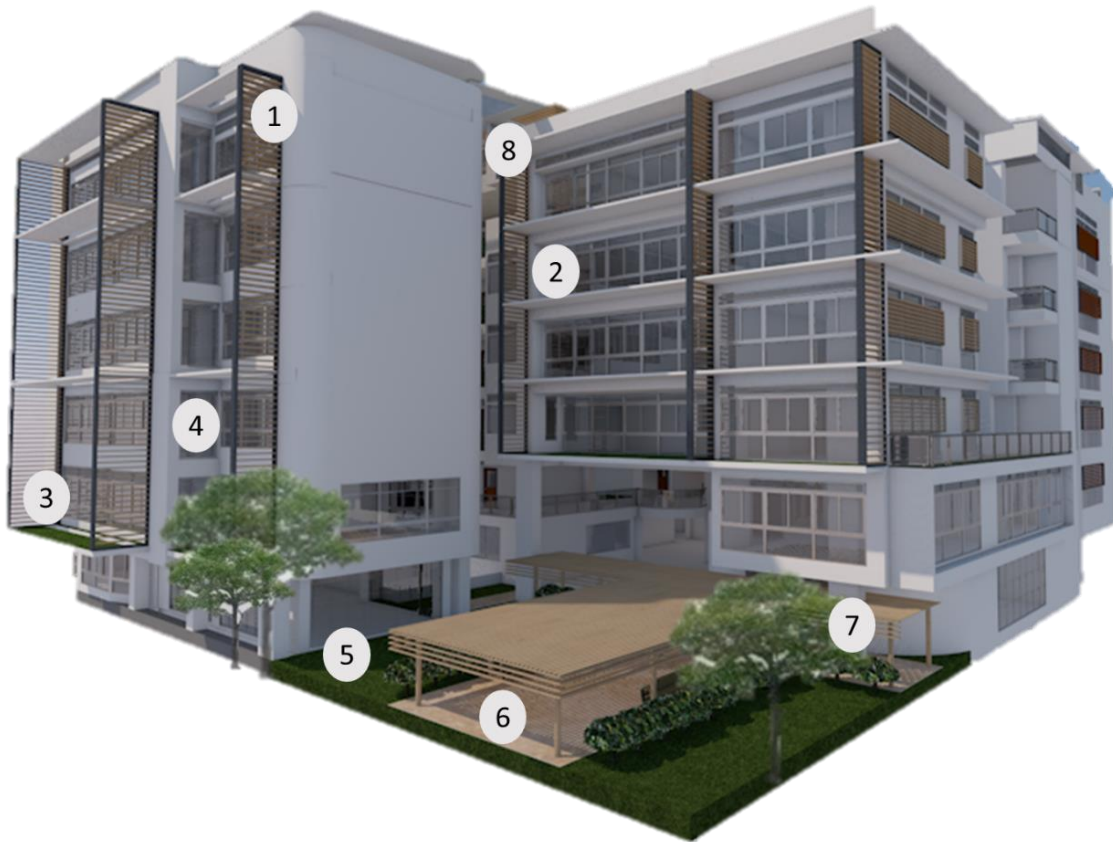
Figura 127. *Render isométrica propuesta del Fray Angélico*

1. Elementos exteriores agregados a las fachadas
2. Aumento en el área de la carpintería
3. Placas con material vegetal en la parte superior para complemento de la disipación de calor
4. Manejo correcto de puentes térmicos en la carpintería
5. Aumento de m² verdes para el comportamiento de microclimas
6. Manejo correcto de color y materiales urbanos – Albedo 70 – 80%
7. Manejo de cubiertas perforadas para el área urbana

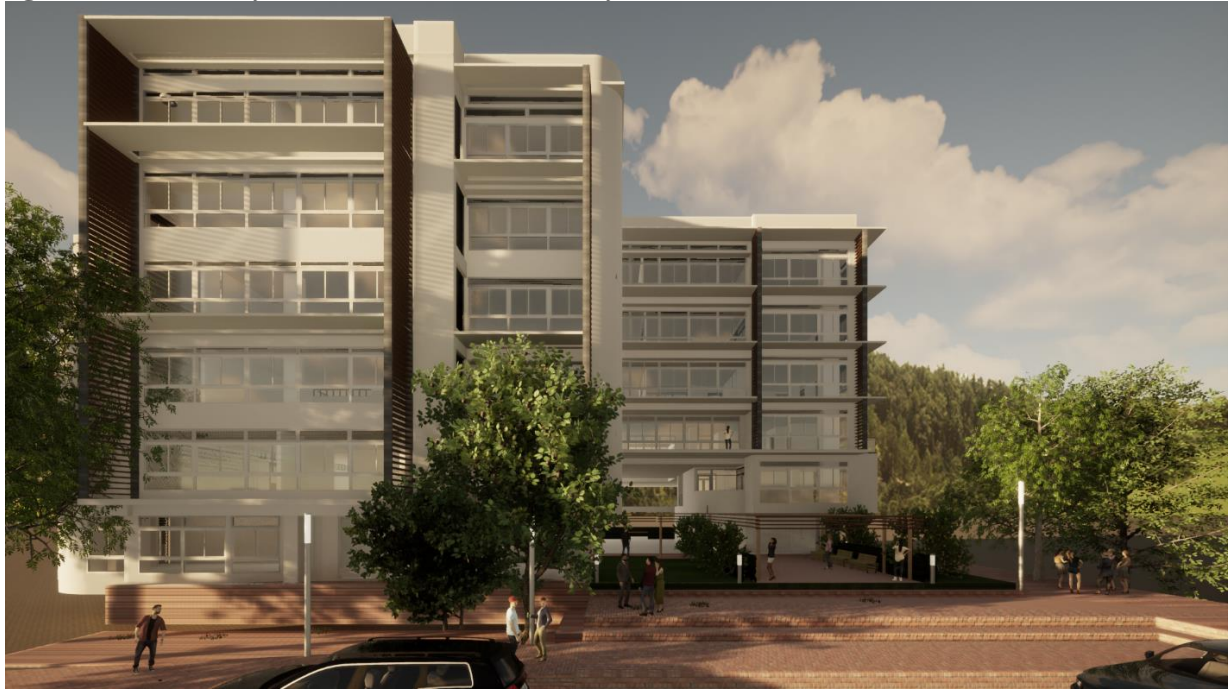
Figura 128. *Render fachada sur - elementos de fachada*

El principal objetivo de la fachada sur se basa en resaltar los recuadros de la planta 2 a la 6ta, encuadrando la carpintería para un doble propósito de sombreado e impulso de aire, lo cual se hace a través de unos elementos exteriores agregados a la fachada para aumentar la verticalidad del edificio.

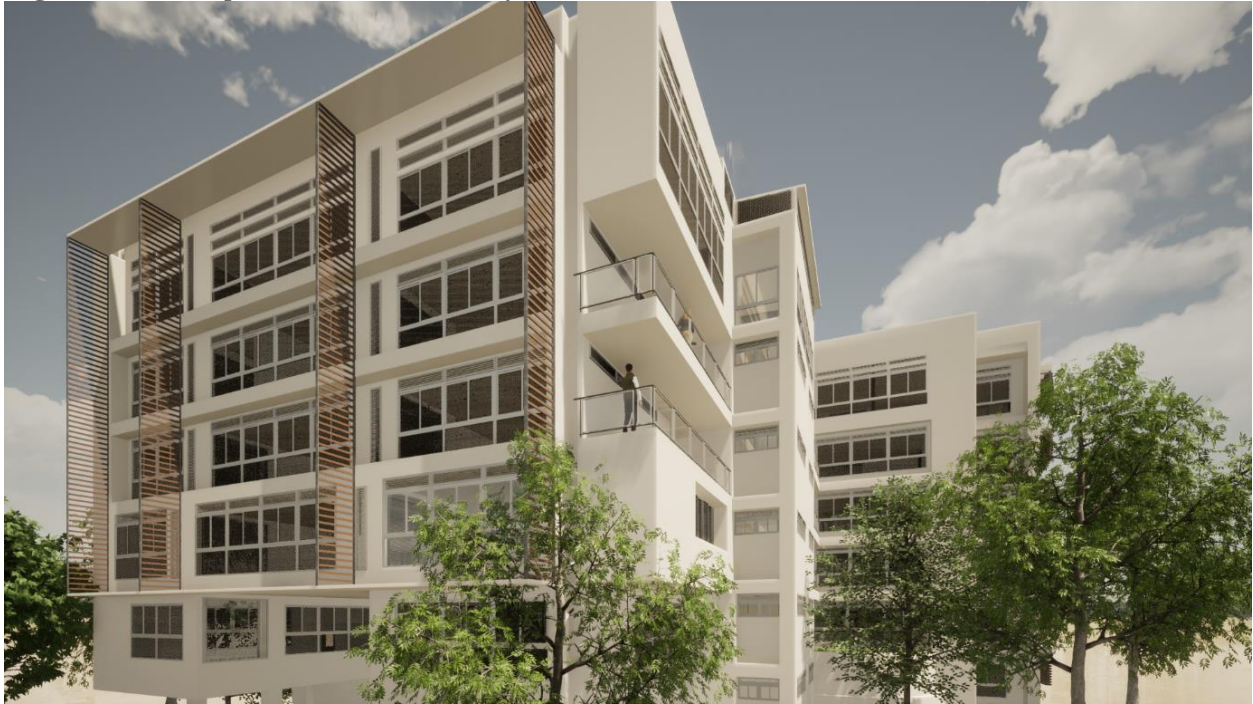
Figura 129. *Perspectiva Isométrica de fachada norte - oeste*

La misma estrategia se repite para la fachada norte, conservando los materiales en pvc para no generar microclimas en los aleros. Por otro lado, la composición en la carpintería se plantea siguiendo un patrón de lenguaje que permite establecer un único tamaño para las ventanas de las fachadas, estableciendo un orden dimétrico y generando una mayor fluidez de aire.

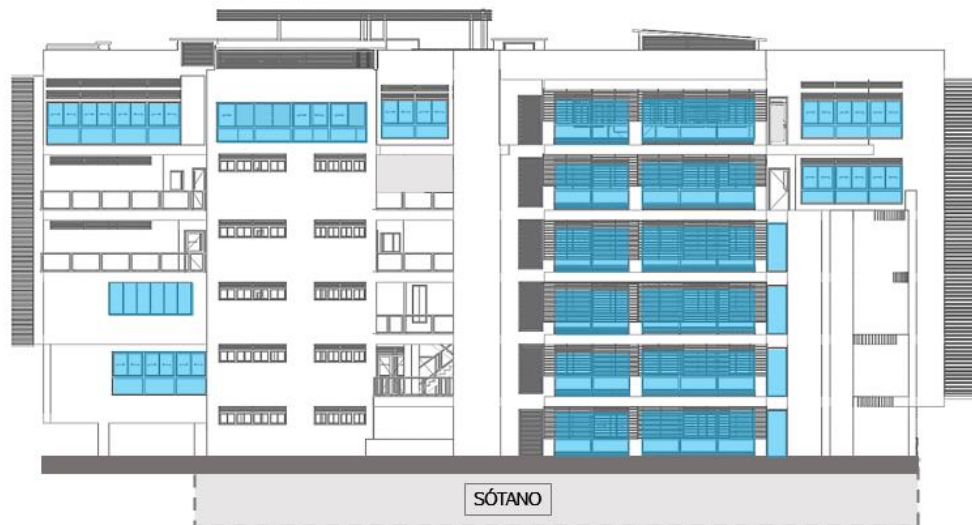
Figura 134. *Acristalamiento de fachada oeste*

Para esta fachada, se mantiene un control en el aumento del área del acristalamiento, protegiendo la carpintería con el propósito de brindar sombreado adecuado a los usuarios en las horas de la tarde

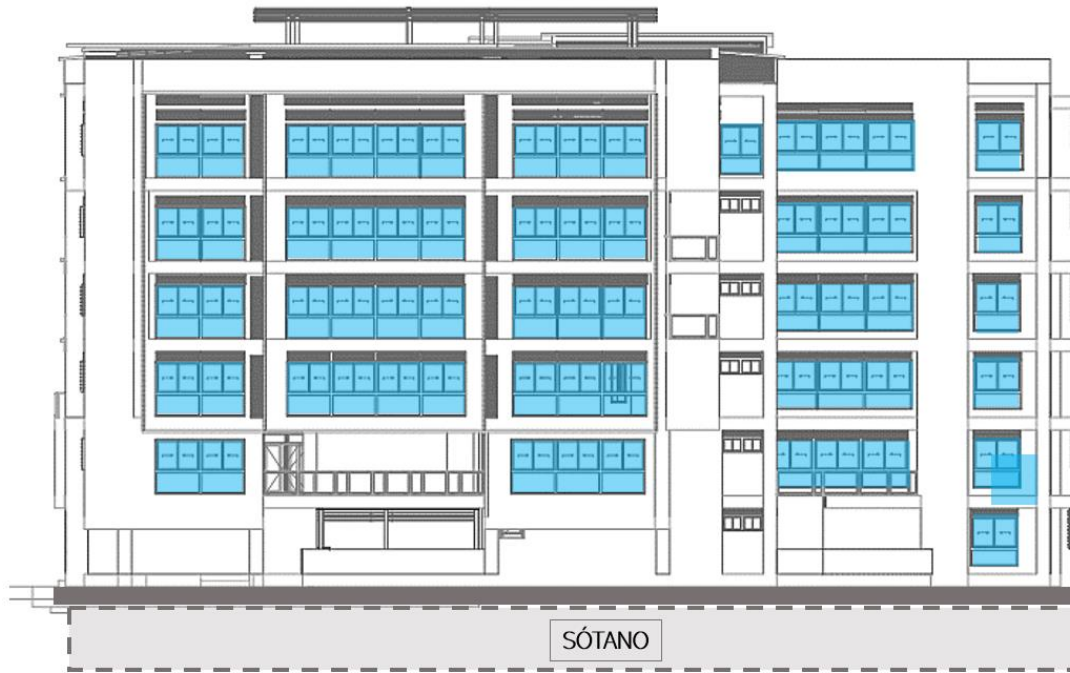
Figura 136. *Acristalamiento de fachada norte*

Por otra parte, se plantea un volado de 1m para la protección de la inclinación solar que es 75° en junio y Julio y así evitar un efecto invernadero en las aulas de esta fachada y no desnivelar el confort térmico.

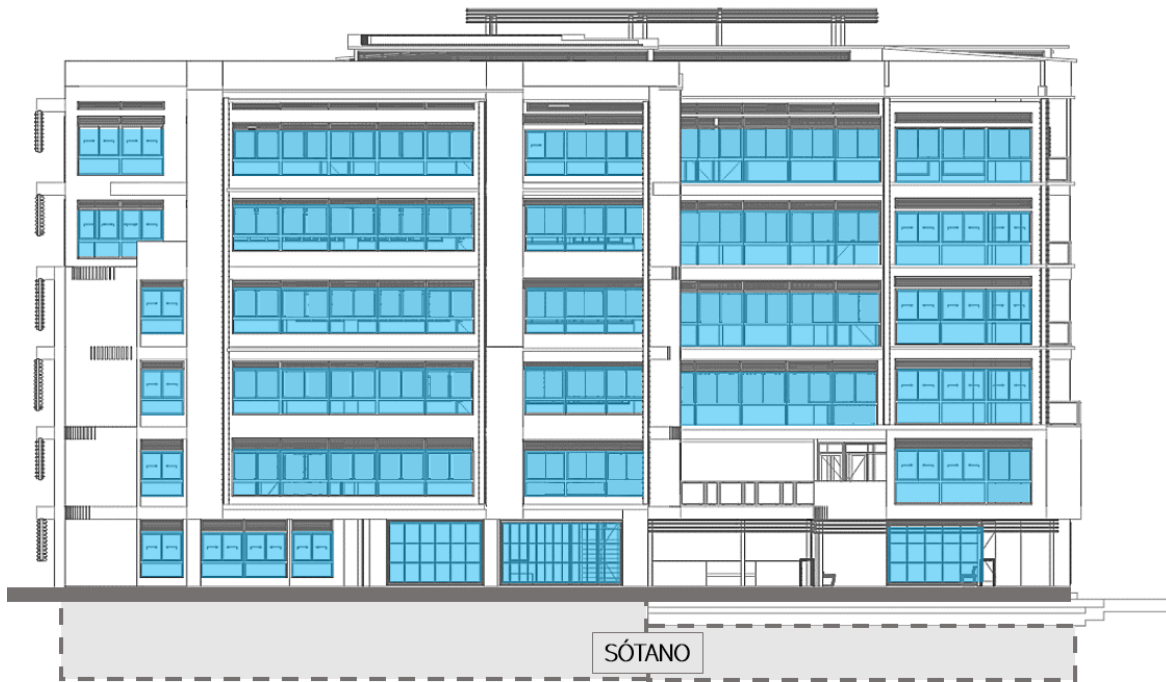
Figura 137. *Acristalamiento de fachada norte*

De acuerdo a esto, las estrategias planteadas en esta cara del edificio corresponden a aumentar el área de la carpintería, generando unos volados de 1 m o 1.20 m para soportar la inclinación solar presentada en los meses de diciembre y enero la cual es de 65°. Además, se modifica el acristalamiento de la primera planta por cristales que no generen puentes térmicos y evitar la pérdida de energía

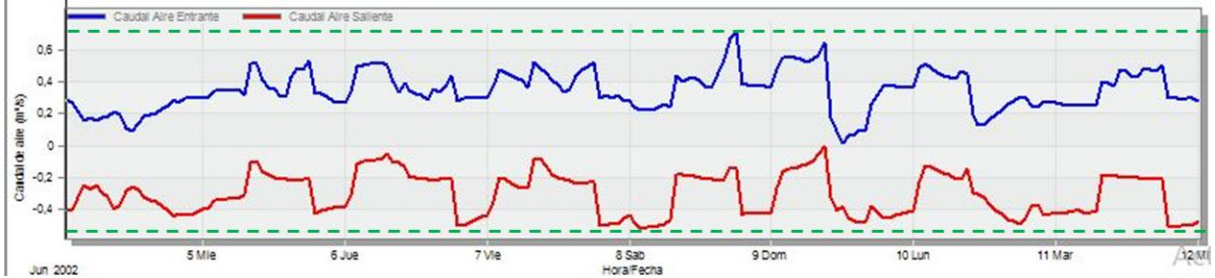
Figura 166 Simulación ventana exterior fachada sur del salón 601

En la figura 140 indica el caudal de aire que está ingresando en el aula 601 alcanzando los 0,70 m³/s y el caudal de aire que sale del salón el cual es de -0,50 m³/s. Se observa que la renovación de aire está cumpliéndose según la Ratas De Ventilación En Zonas De Respiración – ASHRAE 62.1

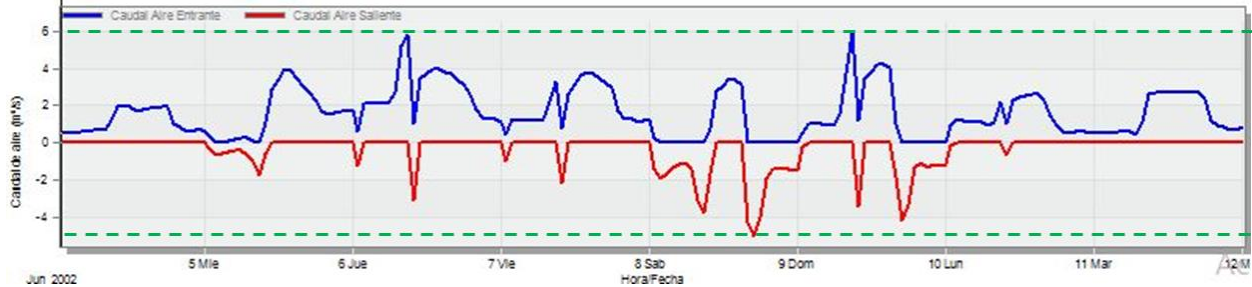
Figura 168 Simulación ventana 1 exterior fachada sur del salón 610

La ventana 1 guiada hacia la fachada sur del salón 610 presenta un caudal de aire de ingreso en el aula de $3,67 \text{ m}^3/\text{s}$ y el caudal de aire que sale del salón el cual es de $-1,78 \text{ m}^3/\text{s}$.

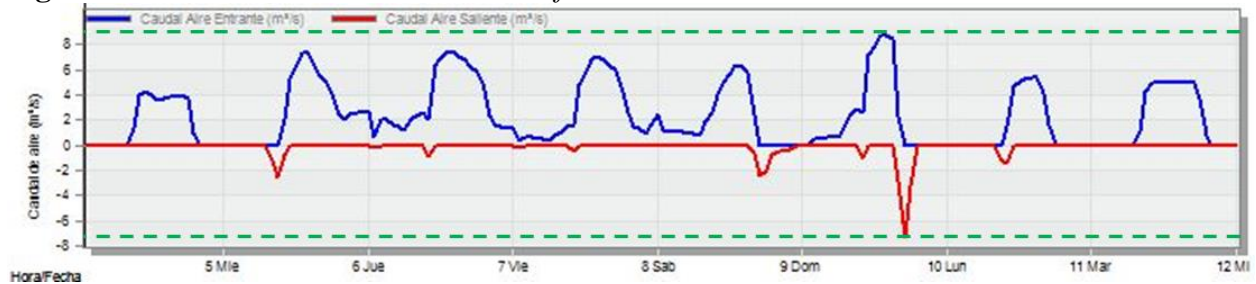
Figura 170 Simulación ventana 2 exterior fachada sur del salón 613

La ventana 1 guiada hacia la fachada norte del salón 613 presenta un caudal de aire de ingreso en el aula de $6,82 \text{ m}^3/\text{s}$ y el caudal de aire que sale del salón el cual es de $-2,79 \text{ m}^3/\text{s}$.

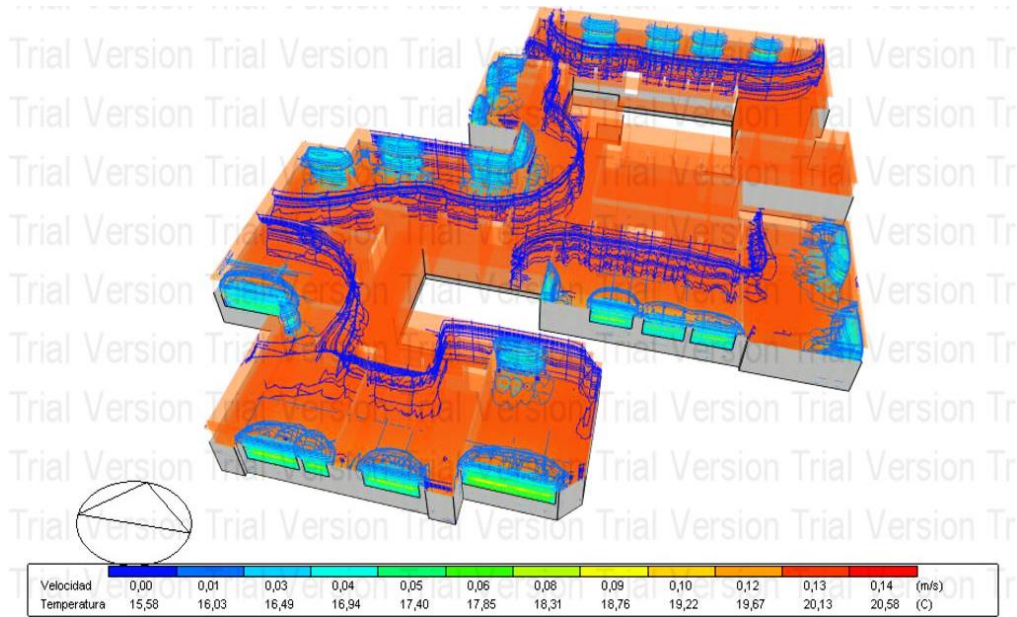
Figura 178. Simulación cálculo CFD (ventilación natural) en la Planta 6 del edificio Fray Angélico

Fecha de simulación: Solsticio, 21 junio

- El análisis de ventilación natural demuestra un comportamiento deficiente para el aire saliente en las fachadas norte – oeste en el rango de $-0,20 \text{ m}^3/\text{s}$., esto puede ocasionar un bajo nivel de confort térmico en los espacios interiores, ya que el aire caliente no evacua
