Elaboración del mapa de riesgos de calidad del agua potable para la Quebrada Corales y el Río San Francisco ubicados en el municipio de Guatavita

**Proyecto de grado para optar al título de:
Ingeniero Ambiental**

**Universidad Santo Tomás
Facultad de Ingeniería Ambiental
Bogotá D.C.
2017**

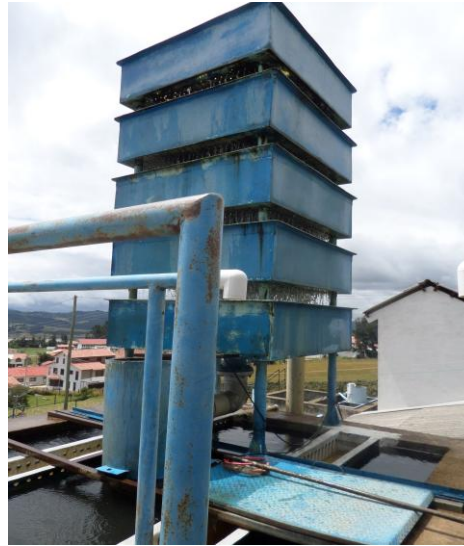
Imagen 4. Aireador de la PTAP de Guatavita

7.1.2. Aireación. En este proceso se cuenta con un aireador de cinco bandejas en donde al final de este se deposita en un cono de mezcla rápida para aplicar el coagulante; el tipo de coagulante utilizado es policloruro de aluminio en estado líquido, con una dosificación

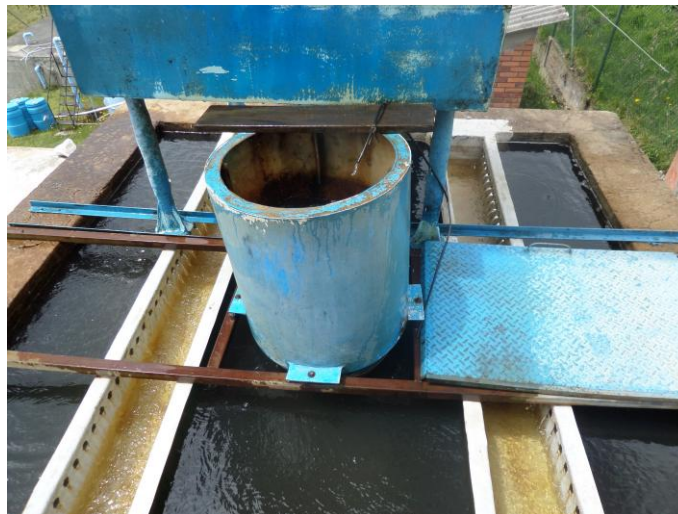
Imagen 5. Floculador de la PTAP de Guatavita

7.1.3. Floculación. Se realiza en un tanque de 2,80 m de ancho, 3 m de largo y 3,40 m de profundidad justo después de aplicar el coagulante, con el fin de formar flocs que serán sedimentados posteriormente. El coagulante aplicado es policloruro de aluminio.

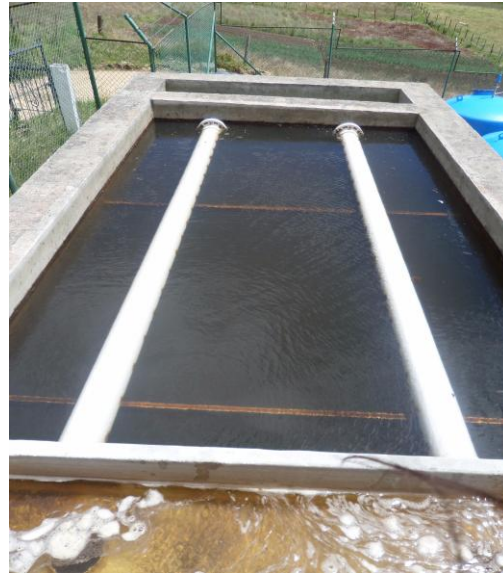
Imagen 6. Sedimentador de la PTAP de Guatavita

7.1.4. Sedimentación. El sedimentador cuenta con un diseño de panel de abeja con una profundidad de 3,40 m, un ancho de 3 m y una longitud de 4 m, sin embargo este no

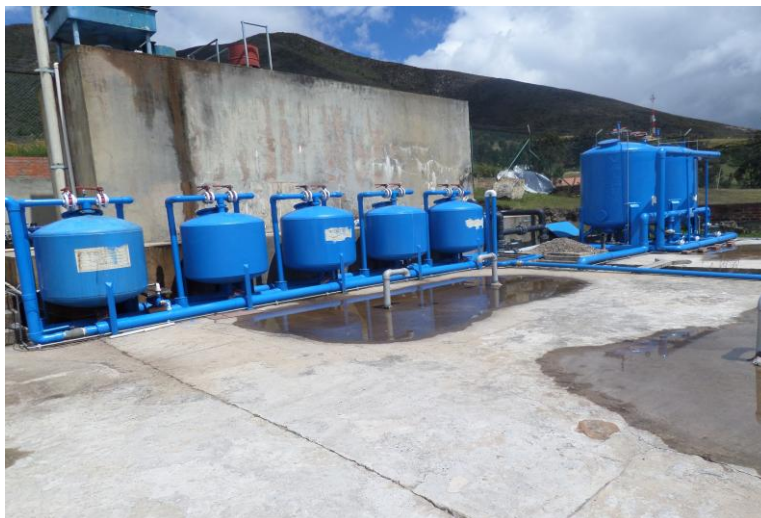
Imagen 7. Filtros de la PTAP de Guatavita

7.1.5. Filtración. Se realiza mediante dos filtros de tipo ascendente y cinco de tipo descendente como se observa en las Imagen 7, los cuales cuentan con un lecho filtrante conformado por una capa de arena, antracita y grava, teniendo una vida útil de cuatro años, estos fueron cambiados el 7 de Junio de 2017.

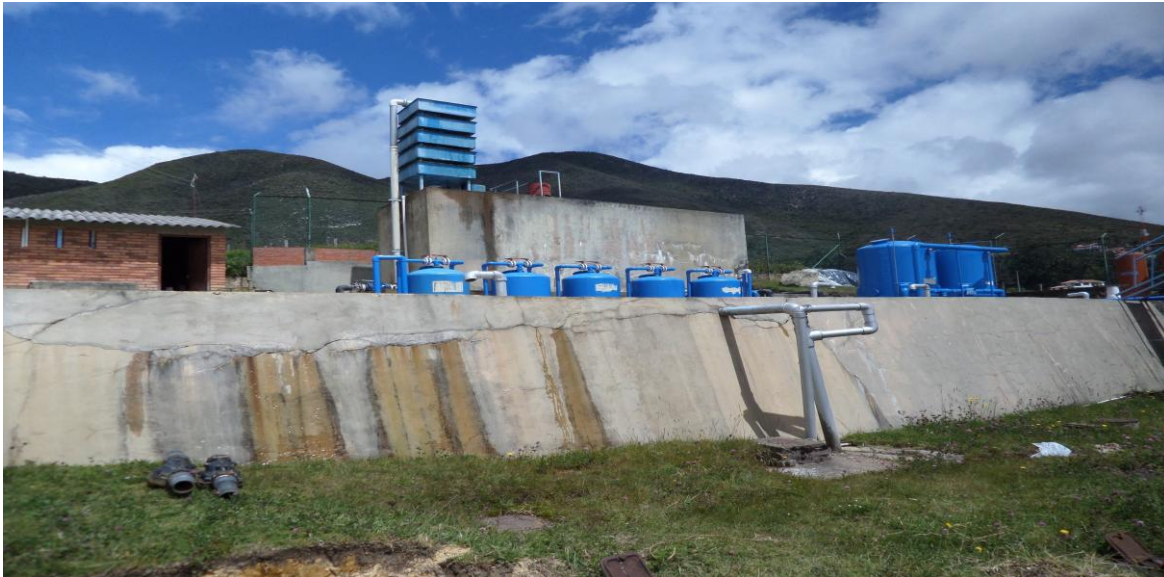
Imagen 9. Tanques de almacenamiento de la PTAP de Guatavita

7.1.7. Almacenamiento. Se cuenta con cuatro tanques de almacenamiento los cuales dos de estos tienen una capacidad de 120 m³, otro de 100m³ y otro de 130m³. De aquí pasa al sistema de conducción el cual consta de cinco líneas de distribución de las cuales dos conducen al sur, otra al norte, otro a las parcelas y otra al barrio Tejares.

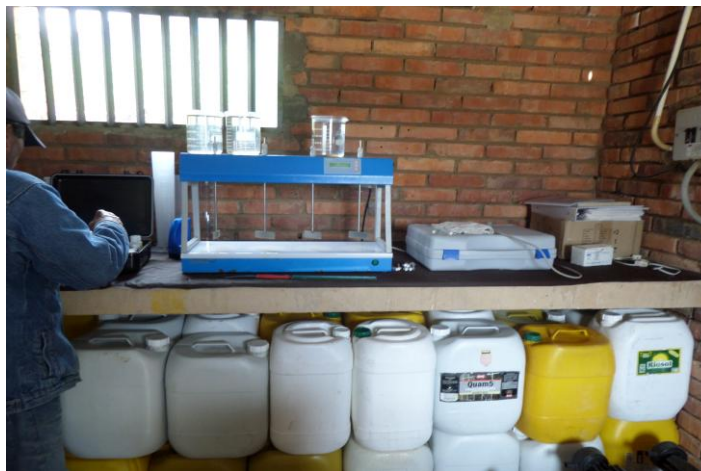
Imagen 10. Laboratorio de la PTAP de Guatavita

7.1.8. Laboratorio PTAP. La PTAP cuenta con un laboratorio en donde se realizan las mediciones de diferentes parámetros como turbiedad, color, pH, entre otro. También posee diferente equipos para llevar a cabo dichas mediciones tales como un fotómetro, turbidímetro, pH-metro y equipo de test de jarras.
