**APOYO TÉCNICO EN EL CONTROL FÍSICO DE OBRAS CIVILES Y  
SEGUIMIENTO AMBIENTAL DE AGROCOAL S.A.S.**

**UNIVERSIDAD SANTO TOMÁS  
FACULTAD DE INGENIERIA CIVIL  
TUNJA  
2018**

**Informe Final en la Modalidad de Pasantía, para optar por el título de  
Ingeniero Civil**

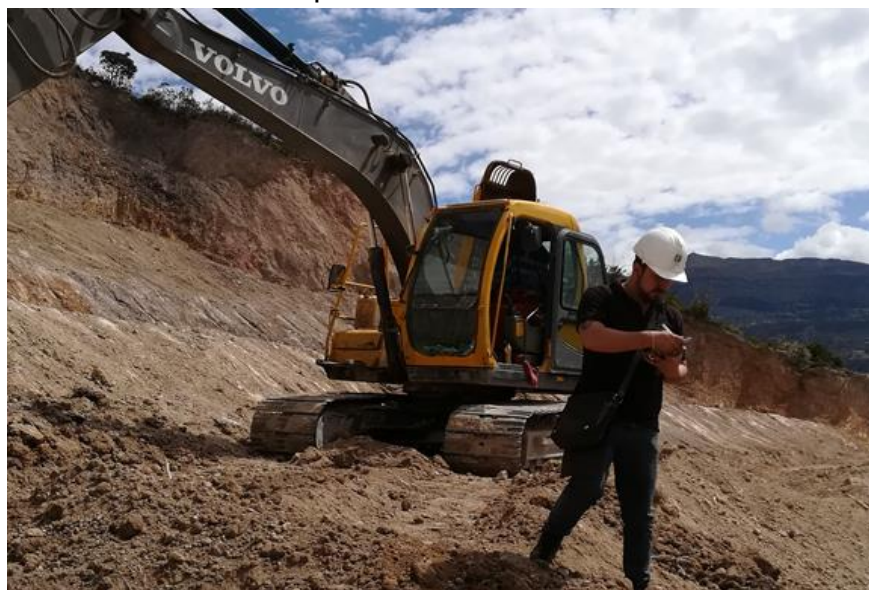
**Ilustración 8.** Verificación de la puesta en marcha del terraceo.

La puesta en marcha del proceso constructivo del sistema de estabilización empleado, se desarrolló fundamentalmente a partir de la supervisión técnica de la ejecución del terraceo longitudinal, desde la corona hasta el pie del talud del deslizamiento y actividades de perfilado y compactación mecánica del terreno en zonas críticas de conformación homogénea.

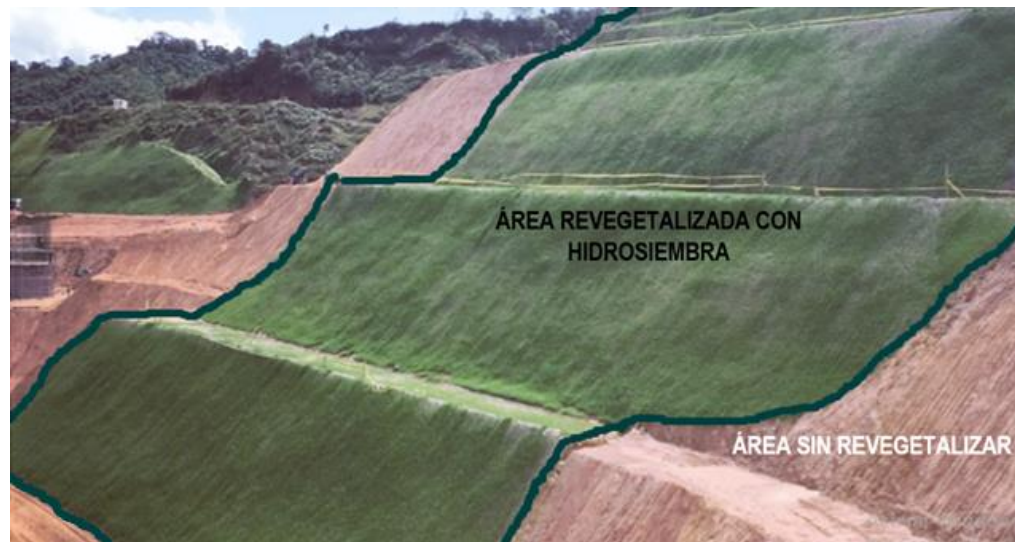
**Ilustración 10.** Conformación básica de revegetalización con hidrosiembra.

La finalización de las labores de estabilización en el talud del deslizamiento, se enfocó en garantizar el control de la erosión natural y en facilitar el restablecimiento de la cobertura vegetal, que se proyecta conformar mediante la hidrosiembra de fertilizantes de suelo, así:

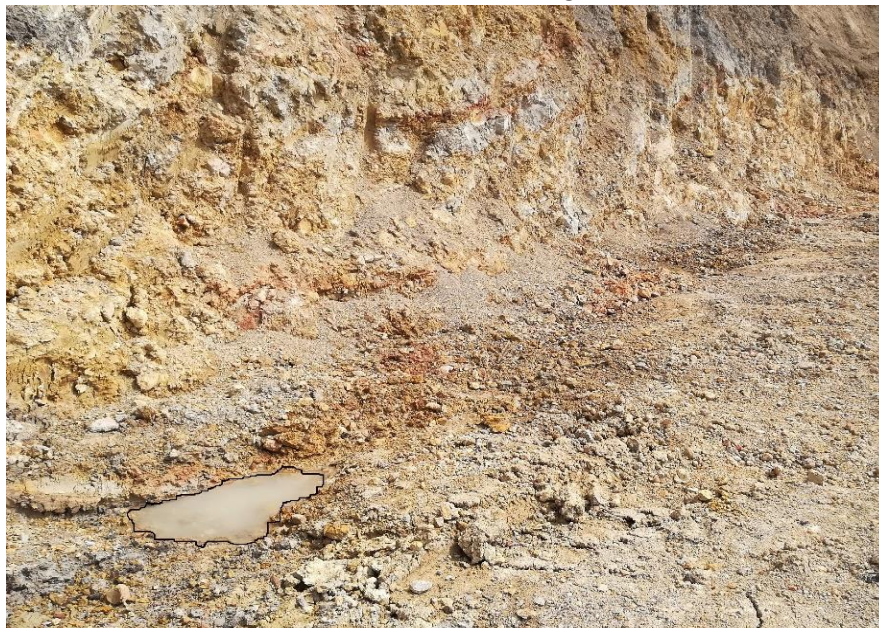
**Ilustración 12.** Localización de afloramiento de aguas lluvias.

Bajo estas condiciones, se prioriza en localizar el foco de acumulación de aguas de escorrentía, que hacen presencia en el área inicialmente intervenida, como se evidencia en la *Ilustración 12*.

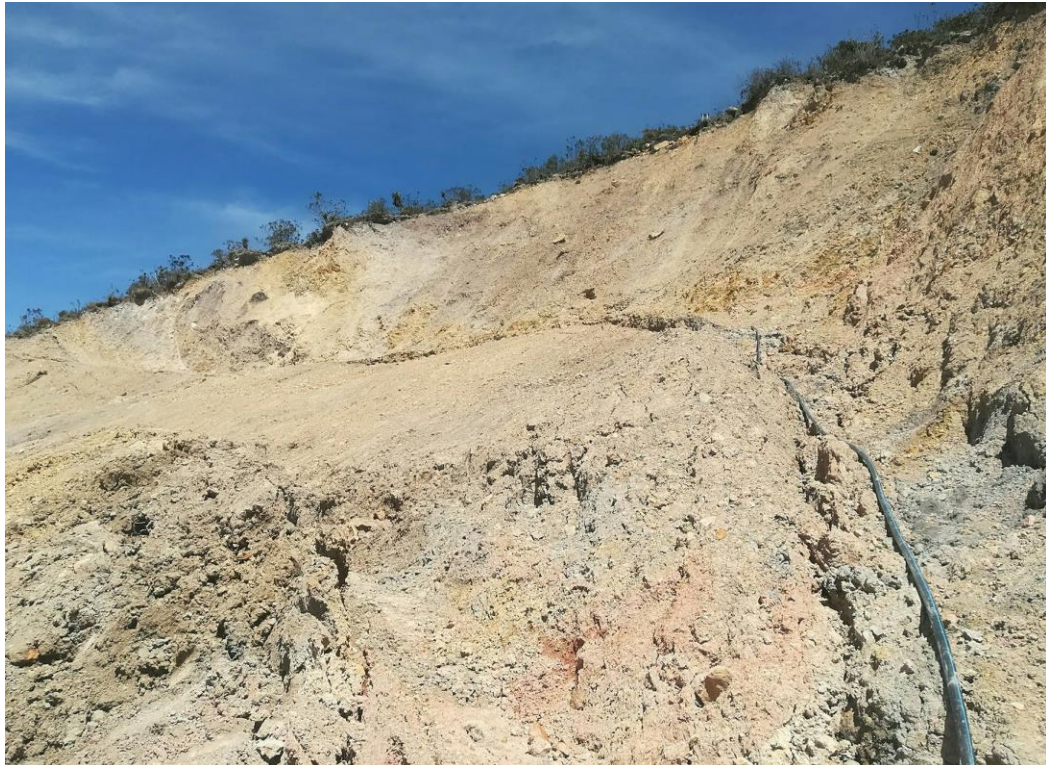
**Ilustración 13.** Drenaje provisional de aguas superficiales.

La necesidad de implementación de las medidas de tratamiento inmediato al afloramiento de las aguas de escorrentía incidentes, requirió la instalación longitudinal de 100 m de manguera comercial de 1½" en el vértice colindante de la primera terraza con la ladera y puntualmente desde el foco de acumulación del agua recogida, como se muestra en la *Ilustración 13*; todo esto con el propósito de trasladar provisionalmente el efluente hasta terreno estable, en condiciones de conducción por gravedad.

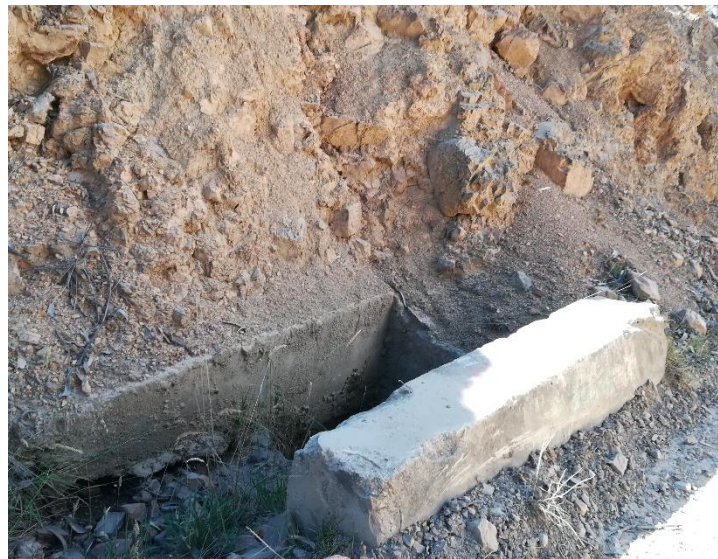
**Ilustración 14.** Alcantarilla para la disposición final del agua superficial.

Se planeó disponer el agua proveniente de la recolección y conducción de la escorrentía superficial captada, en la alcantarilla de servicio de la unidad de producción cercana, ubicada a borde de vía, como se muestra en la *Ilustración 14*.

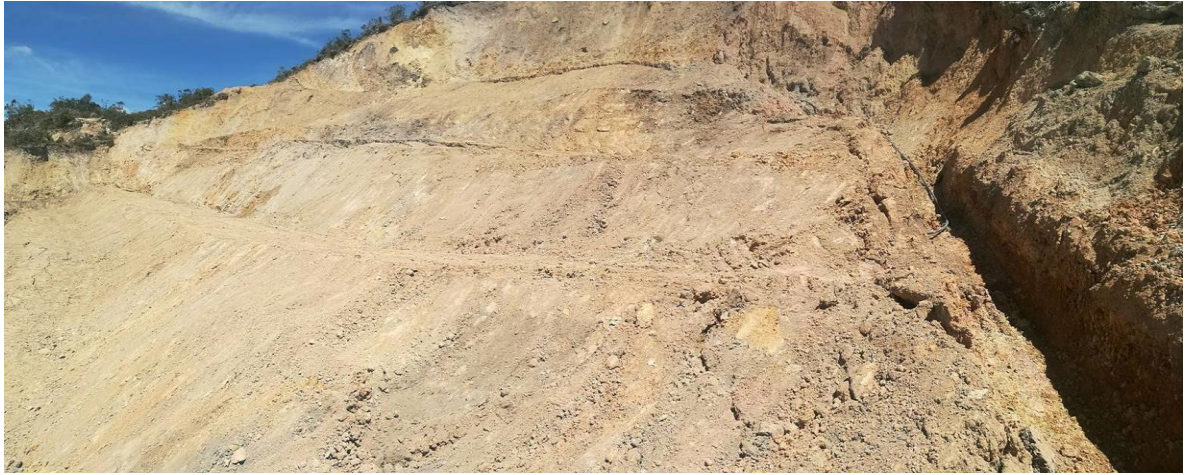
**Ilustración 16.** Verificación de avance final de las obras de drenaje.

Finalmente se realizó la supervisión técnica del avance constructivo de las zanjas perimetrales, con una ejecución del 65 % aproximadamente al término de labores del seguimiento profesional, según se evidencia a continuación:

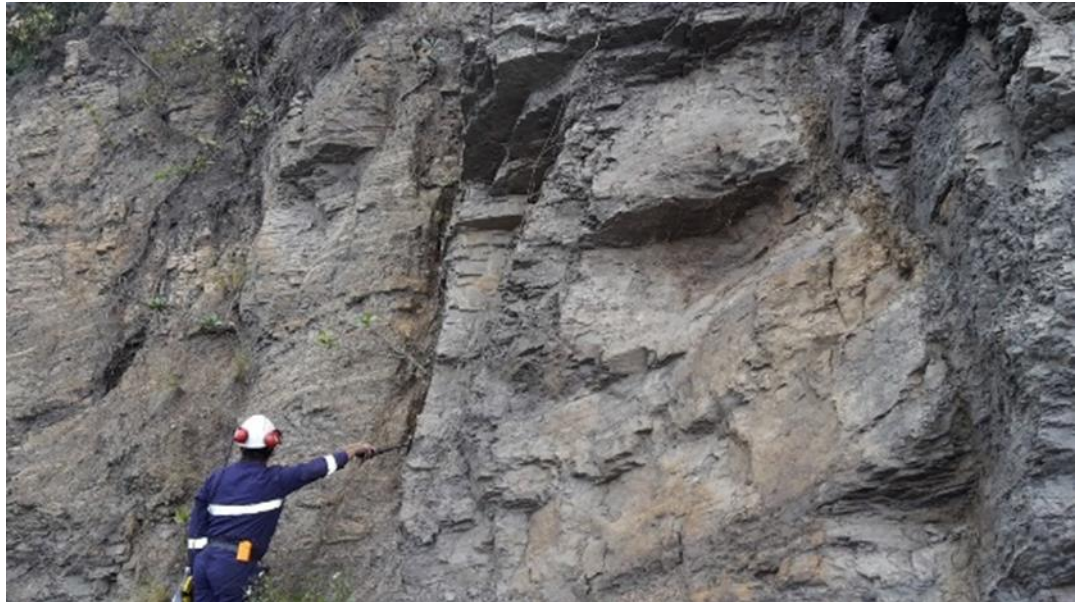
**Ilustración 18.** Toma de datos en superficie.

Consistió en la toma de datos de los parámetros del macizo rocoso en campo por observación directa y medición, con elementos como la brújula, flexómetro, disto y martillo, según se evidencia en la *Ilustración 18*; las características principales obtenidas fueron: la orientación (rumbo y buzamiento de las diaclasas), continuidad, espaciamiento, rugosidad, apertura, relleno, meteorización, contenido de agua.

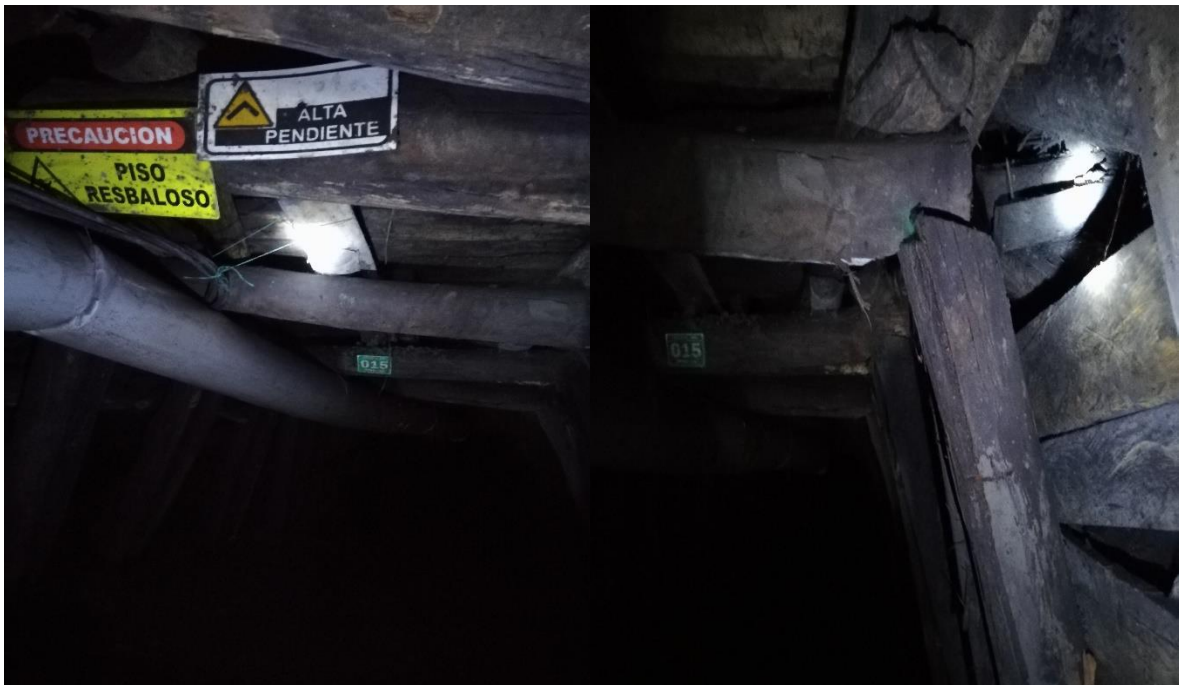
**Ilustración 20.** Verificación técnica de condiciones sostenimiento inestables.

- Se carecía de los requerimientos técnicos para la implementación de un sistema de sostenimiento eficiente.
- La calidad de avance de las labores antiguas estuvo determinada por un método de explotación artesanal.
- Se evidenció el contacto frecuente de los elementos de sostenimiento con el agua de infiltración.
- Se rebasó la vida útil de la madera de sostenimiento.
- El emburre y entibado de las secciones intermedias es insuficiente.

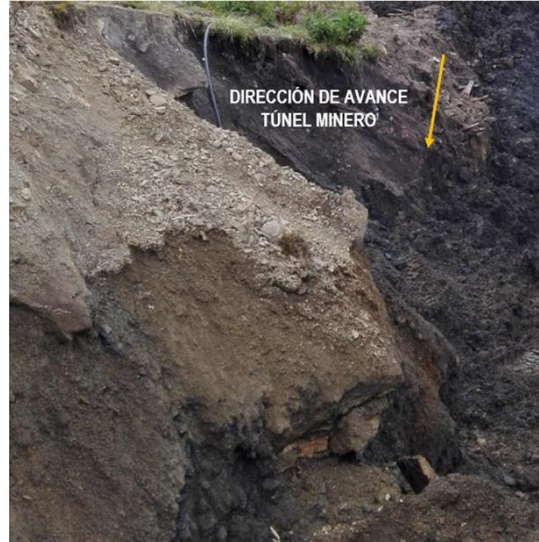
**Ilustración 21.** Zona crítica de derrumbe sobre avance de túnel minero.

Las complejas labores de explotación de carbón en condiciones climáticas adversas en la UPM El Desagüe (jurisdicción minera del contrato en virtud de aporte No. 161R), estuvieron notablemente marcadas por el fuerte invierno del fin de mes de septiembre y se vieron interrumpidas por un derrumbe atribuido a la subsidencia generada en zona crítica del avance hacia el frente de labores en donde el agua de escorrentía hizo remoción en masa, hasta llegar por infiltración a la parte alta del túnel minero, según se evidencia en la *Ilustración 21*; allí, la presión de sostenimiento fue excedida por el volumen de tierra deslizado y se terminó

debilitando totalmente la rigidez de las secciones de sostenimiento que fueron derrumbadas.

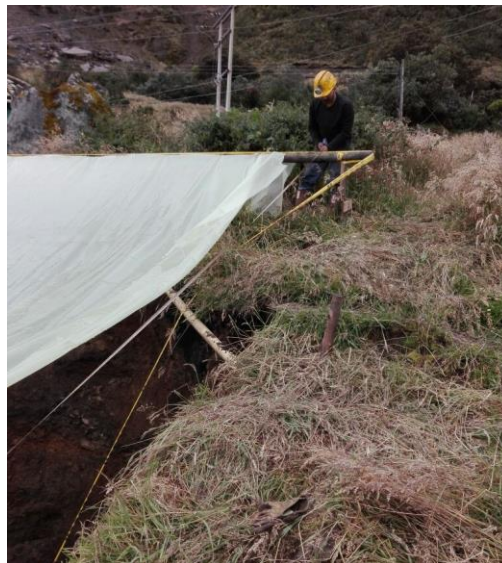
**Ilustración 22.** Levantamiento perimetral de área removida.

Estas condiciones requerían entonces del acompañamiento técnico para la atención inmediata, en primera instancia con el levantamiento perimetral del terreno derrumbado que daba noción de la magnitud de material removido, en un área de incidencia directa a labores mineras de 144 m<sup>2</sup>, según se evidencia a continuación:

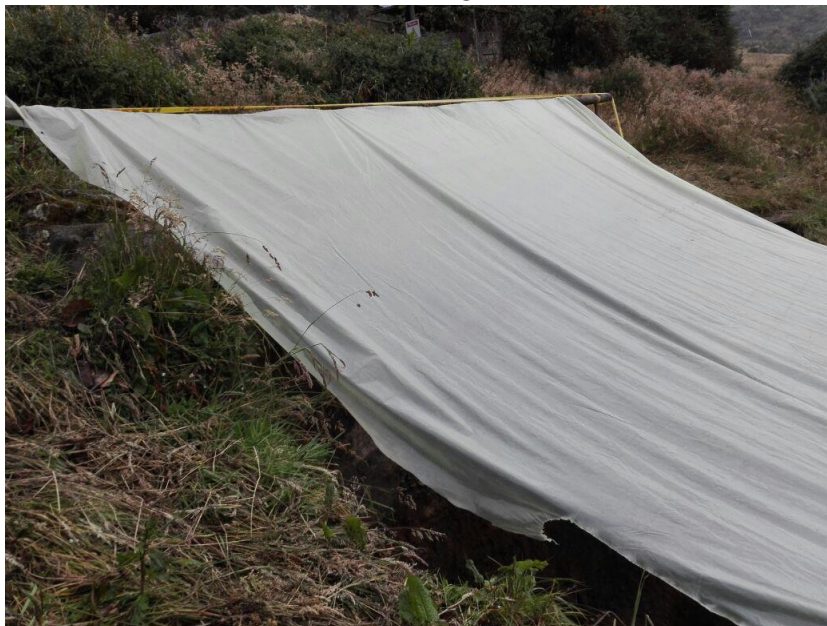
**Ilustración 23.** Delimitación de zona de riesgo.

Se delimitó la zona de riesgo con señalización pertinente que pretendía se mitigara la considerable magnitud del riesgo suscitado, sobre todo para el personal que intervendría en las labores de rehabilitación del paso en la línea de circulación y transporte del túnel minero, así:

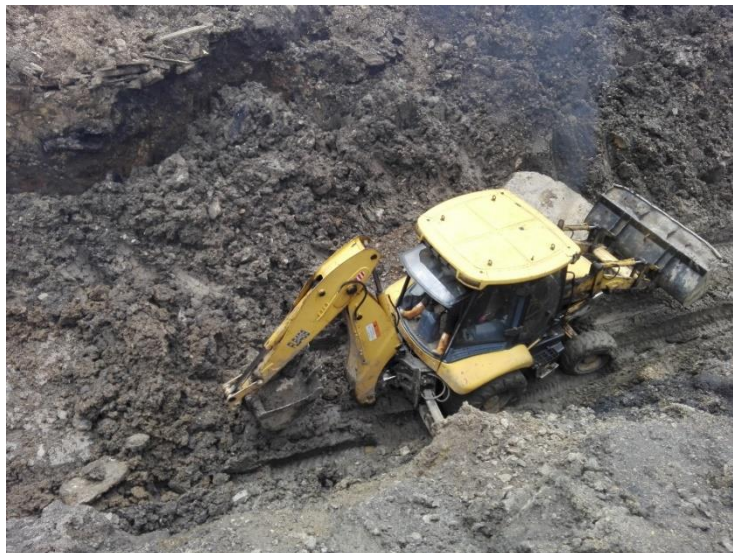
**Ilustración 24.** Verificación de labores de excavación y retiro.

La verificación de la puesta en marcha de las labores necesarias para el paso del derrumbe, contempló entre otras acciones, la excavación y retiro del material removido, con óptimos estándares de calidad para el trabajo seguro, así:

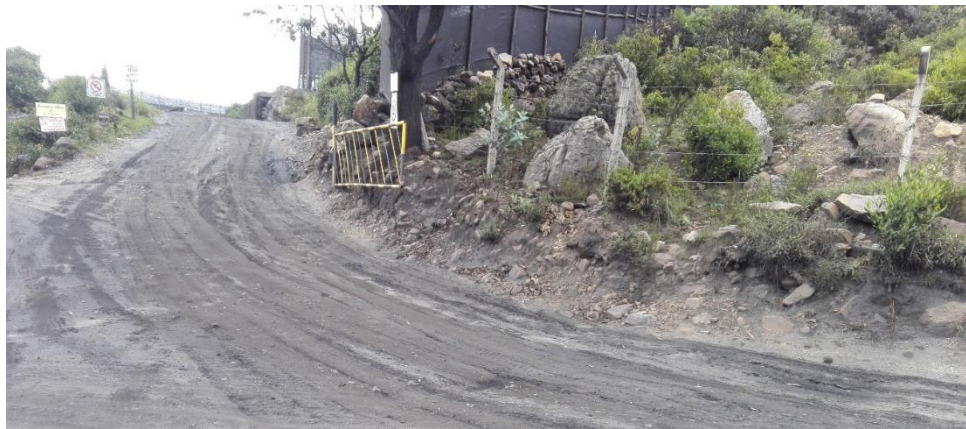
**Ilustración 25.** Condiciones iniciales del estado de la vía.

La metodología definida, se aplicó con el propósito de hacer una revisión del estado real de la superficie, identificar el tipo y magnitud de daño, así como los sectores de la vía más afectados. Las condiciones iniciales de la vía que soportan el diagnóstico previo, necesario en campo, se muestran a continuación:

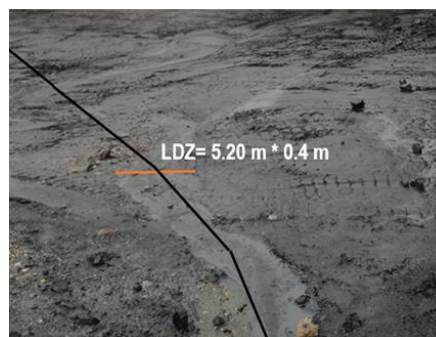
**Ilustración 28.** Lodazal en vía de acceso a centro de acopio minero.

Lodazal (LDZ). “Definido como la sección crítica de transitabilidad en época de invierno por acumulación de agua excesiva y condiciones deficientes de drenaje”. El lodazal localizado abarca toda la sección transversal de la vía, según se evidencia en la *Ilustración 28*<sup>11</sup>.

- Localización del Lodazal: El deterioro puntual por el lodazal identificado, se localiza en la abscisa 039 del carril izquierdo de circulación (zona media alta – tramo final), en el sentido de ingreso al centro de acopio.

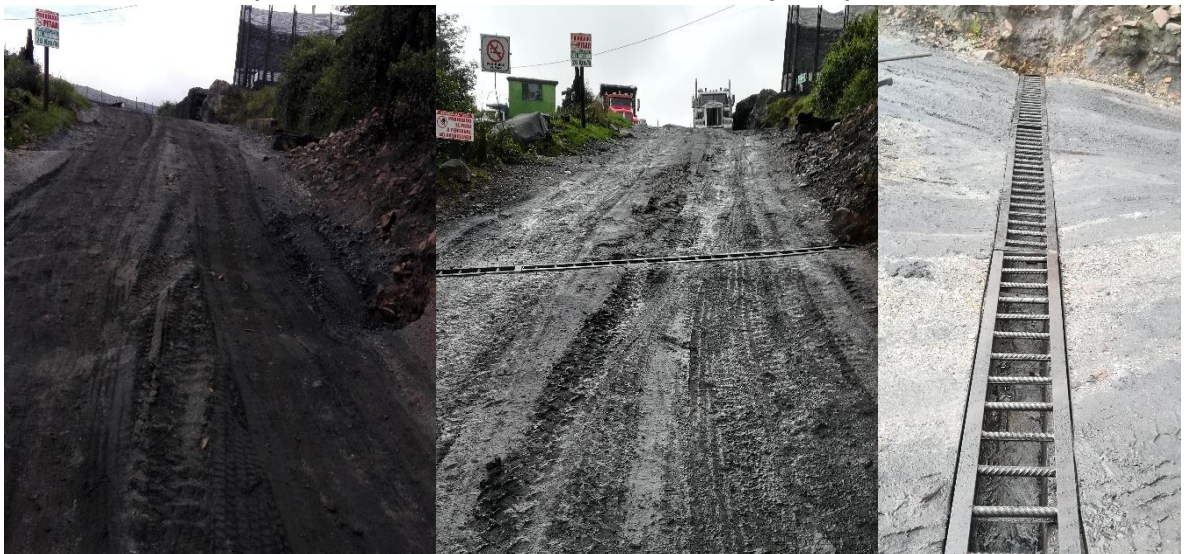
**Ilustración 29.** Optimización de condiciones de drenaje requeridas.

Estos requerimientos se hicieron oficiales mediante concepto técnico No. 825 del 17 de febrero del 2016 emitido por Corpoboyacá, con base en la visita previa de funcionarios representantes de la autoridad ambiental, a las instalaciones del centro de acopio. La respuesta de cumplimiento a la solicitud oficial, se ejecutó de inmediatez, con la construcción de un canal transversal de retención de sedimentos de arrastre e instalación de rejilla de protección y mantenimiento. En la *Ilustración 29* se verifica la optimización de las condiciones de drenaje requeridas.

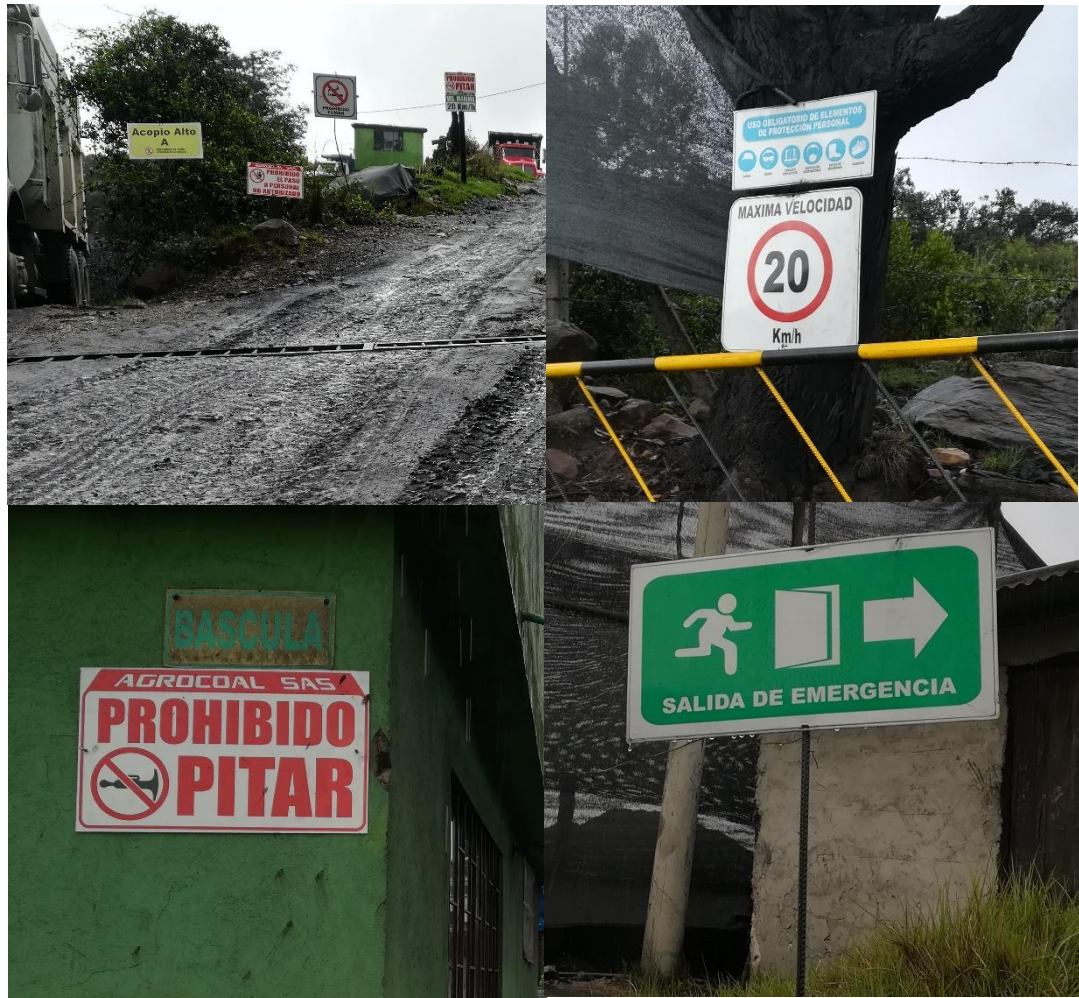
**Ilustración 30.** Verificación de señalización existente.

Las condiciones de circulación vehicular en el ingreso y desplazamiento hacia el área de desarrollo de actividades de logística, son aptas debido a la presencia de señalización vial necesaria en la ruta de circulación, según se logra evidenciar en la *Ilustración 30*, mientras que en la zona alta de la vía (tramo final), es notable la carencia de señalización que indique la ruta de cargue y descargue con respecto al turno cedido, pretendiendo así, evitar traumatismos en la recepción y despacho del carbón.

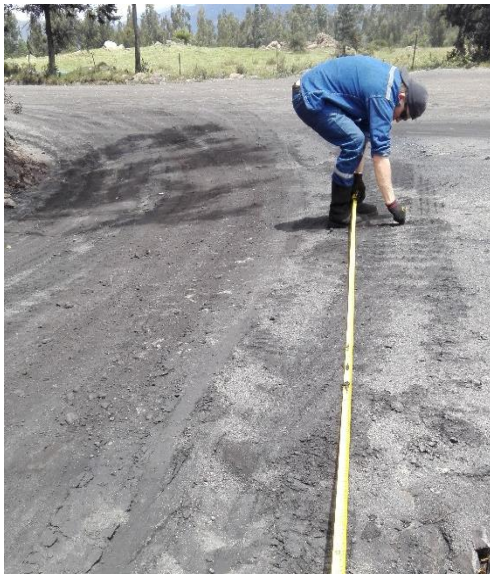
**Ilustración 31.** Caracterización geométrica de la vía.

- Longitud Total a Intervenir= 45 m
- Ancho Promedio= 5.0 m

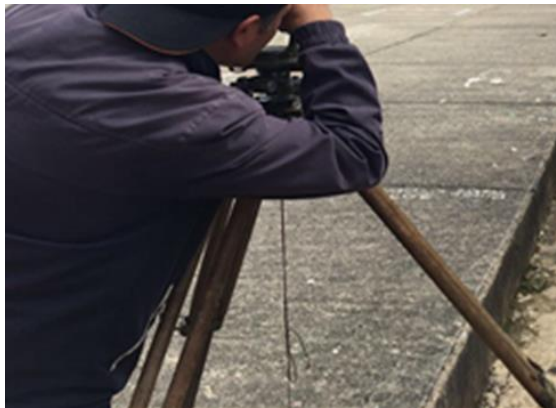
**Ilustración 32.** Localización y replanteo.

La ejecución de esta actividad contempló una extensión a intervenir en superficie de 25 x 11.2 m entre ejes longitudinales y transversales respectivamente, sin considerar los espacios laterales de la extensión total de la cubierta hasta el empalme con la infraestructura de servicio existente. Se contrataron servicios topográficos locales para determinar el área de labores preliminares, según se evidencia a continuación:

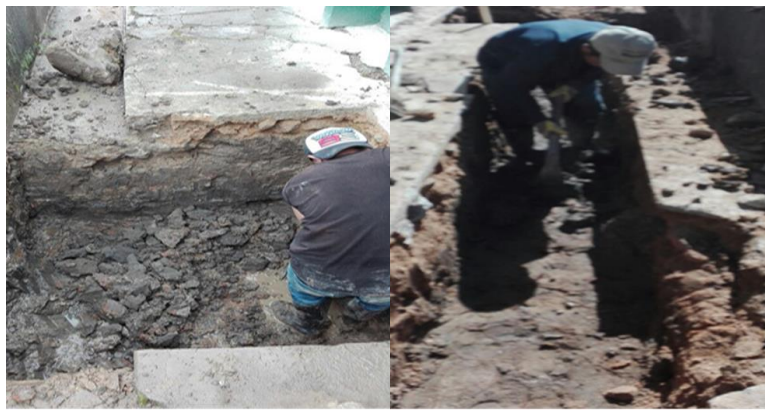
**Ilustración 33.** Excavación manual en material común.

La cantidad de material excavado y removido fue de  $19 \text{ m}^3$ , según las cantidades de obra previamente establecidas. En las labores de excavación se encontró roca que fue removida mediante martillo rompedor, como se muestra en la *Ilustración 33*; también, en el eje A se observó la presencia de nivel freático, lo que implicó recomendar que en un futuro cercano se debe pensar en la construcción de un filtro para evacuar el agua localizada y evitar así inconvenientes sobre la presión de poros excesiva que se llegare a presentar en la cimentación construida.

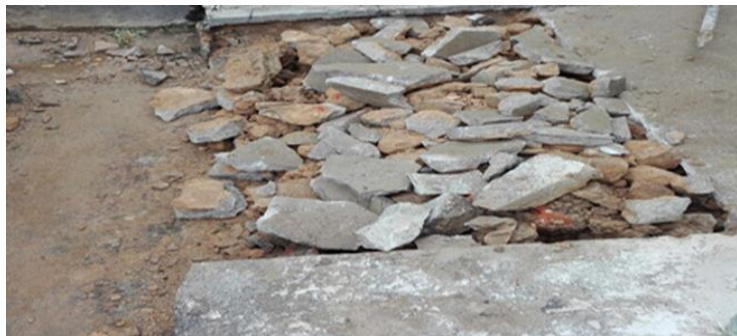
**Ilustración 34.** Excavación manual en material común.

Se demolieron  $6 \text{ m}^2$  longitudinalmente con un espesor  $> 0.12 \text{ m}$  en el eje B, en el que se presenta que la zona aledaña antiguamente construida en concreto, se encuentra fisurada en su mayoría, por lo que se hizo necesario la ampliación del área, como se ve en la *Ilustración 34*.

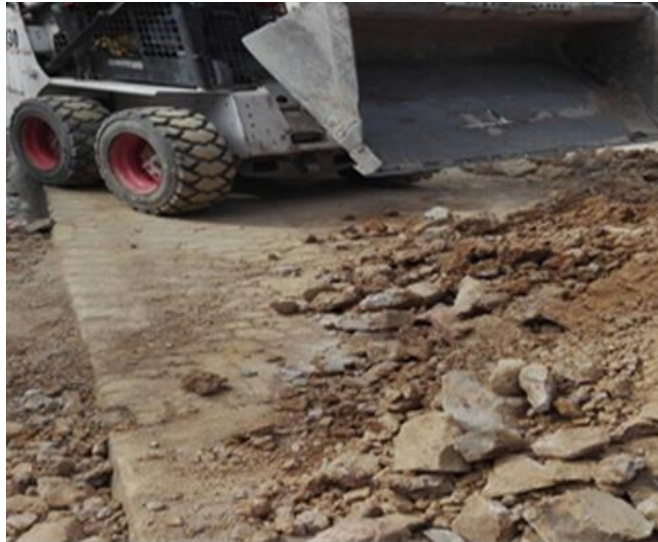
**Ilustración 35.** Relleno con material de afirmado compactado.

Se requirió de 6 m<sup>3</sup> de recebo compactado para el relleno y homogeneidad de las secciones intervenidas. La verificación de esta actividad se evidencia en la *Ilustración 35*.

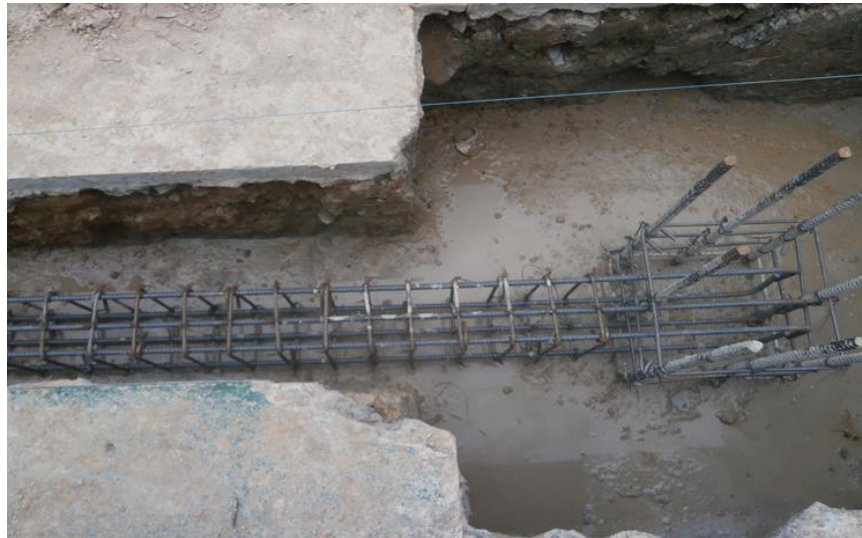
**Ilustración 36.** Base en concreto pobre.

Espesor de 0.05 m y resistencia a la compresión de 14 MPa (2000psi).

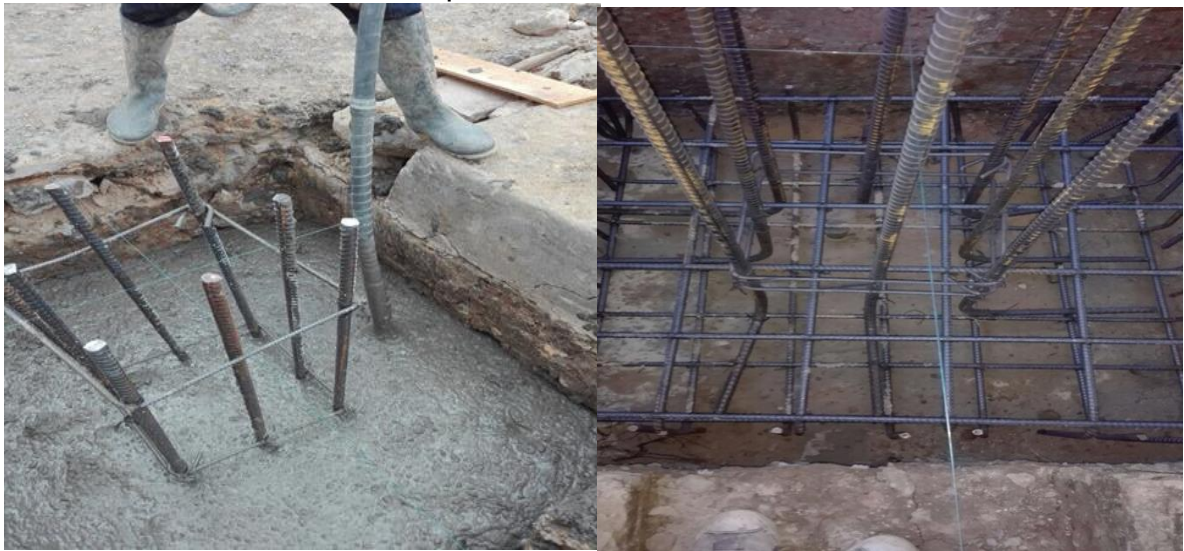
**Ilustración 37.** Concreto de zapatas.

Resistencia a la compresión de 21 MPa (3000psi).

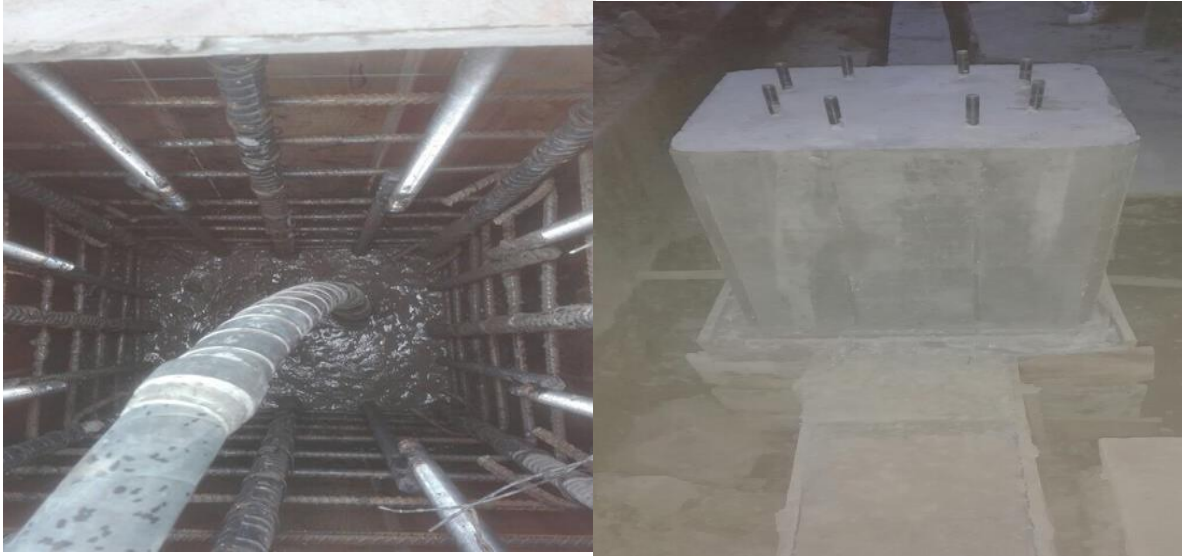
**Ilustración 38.** Columnas en concreto.

Resistencia a la compresión de 21 MPa (3000psi) y altura menor a 3 m.

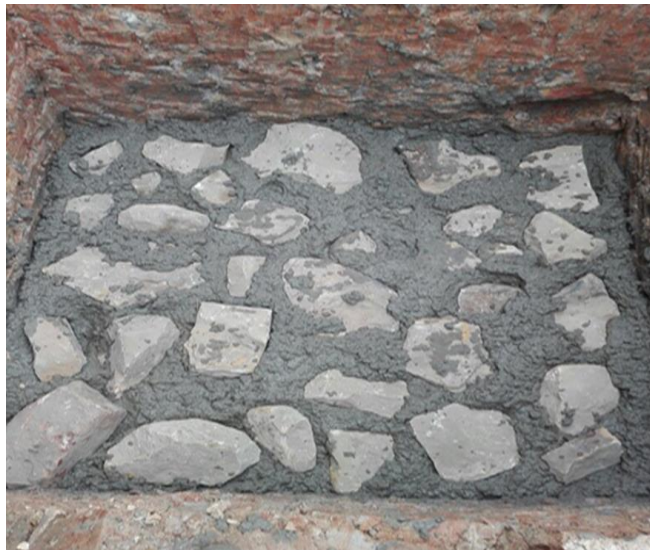
**Ilustración 39.** Concreto ciclópeo.

Resistencia a la compresión de 17.5 MPa (2500psi) y relación 60C/40P.

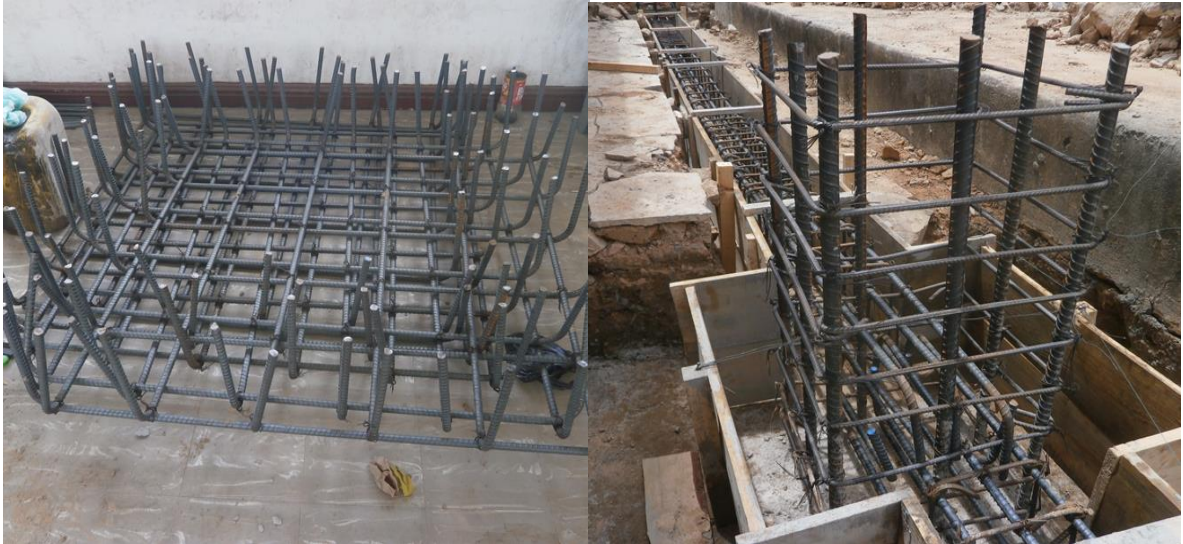
**Ilustración 40.** Suministro figurada y amarre de acero.

Resistencia a la tracción de 4320 MPa (60000psi) – PDR 60.

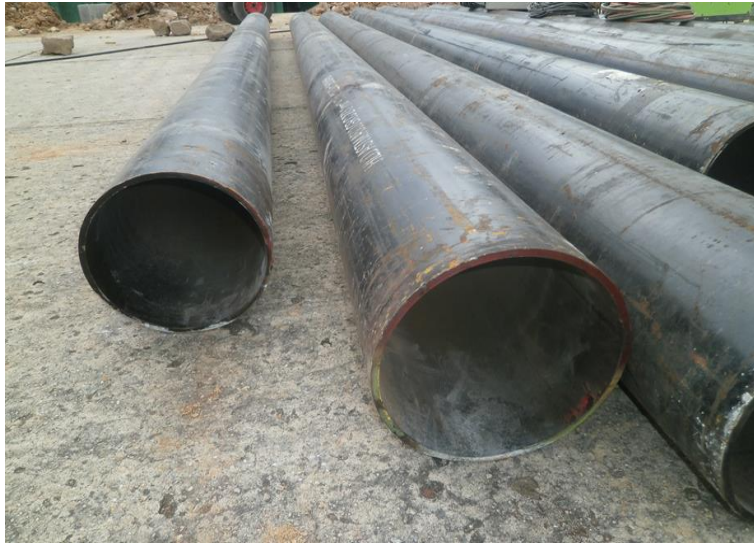
**Ilustración 41.** Estructura metálica en tubo 10-3/4" – Columna.

Finalmente se allegan a obra 6 tubos estructurales de 10-3/4", e= 9 mm, y las placas de acero A36, para iniciar la labor de construcción de las columnas estructurales soporte de la cubierta, proyectados según dimensiones y calibres establecidos en el diseño, según se muestra en la *Ilustración 41*.

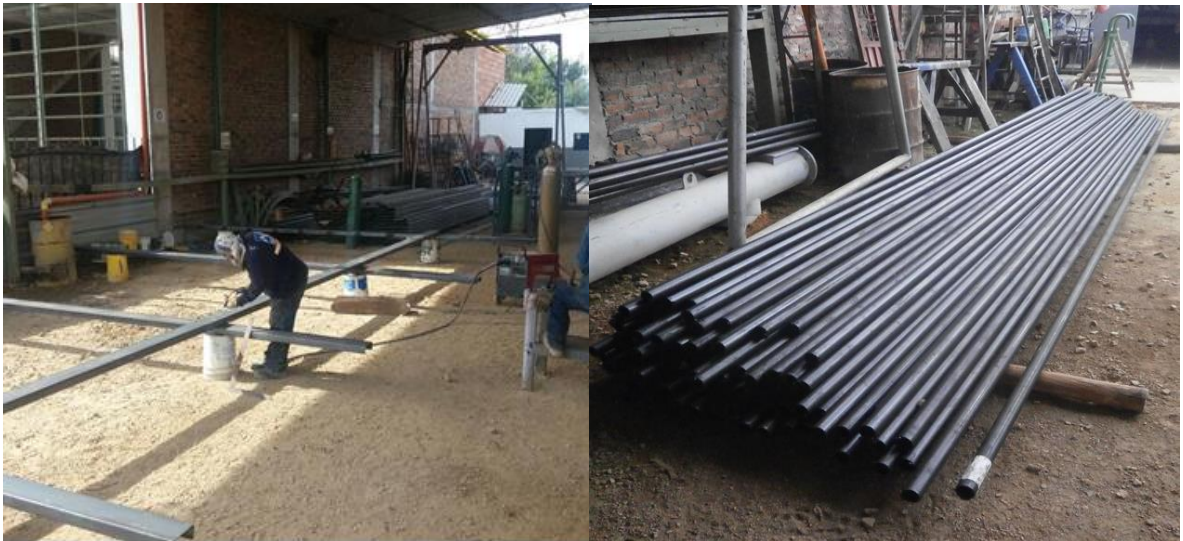
**Ilustración 42.** Fabricación de estructura en taller.

Paralelo a esta labor se verificó en el taller de ornamentación y soldadura local, la fabricación y ensamble de los demás elementos estructurales, mayormente con tubería estructural para cerchas 1-1/2" y perfil metálico para correas, como se muestra en la *Ilustración 42*.

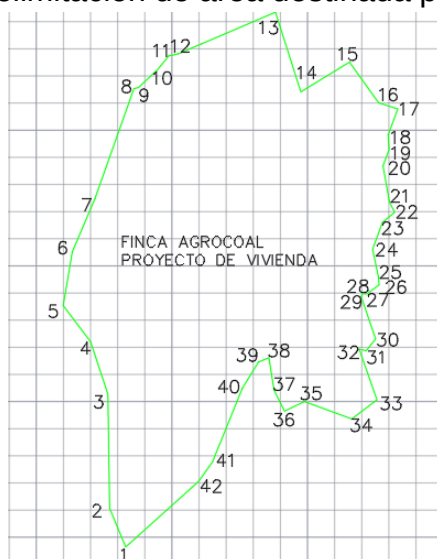
**Figura 16.** Polígono de delimitación de área destinada para proyecto de vivienda.

Se realizó el levantamiento topográfico y digitalización en plano, del terreno dispuesto para la puesta en marcha del proyecto, con el registro de 42 puntos ajustados a los linderos del predio de propiedad de la empresa, según se evidencia en la *Figura 16*.

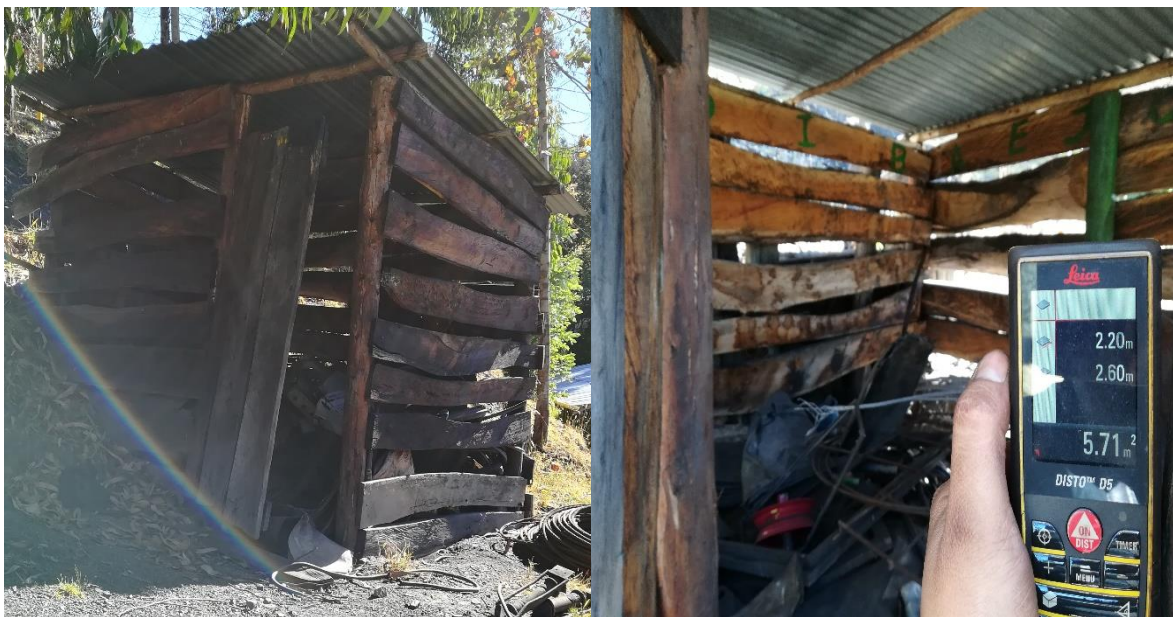
**Ilustración 44.** Diagnóstico inicial del punto de disposición de material sobrante.

A partir de las visitas periódicas y de seguimiento en la formalización minera realizada por parte de Min Minas a la UPM San Felipe (jurisdicción del título minero BE9-091), se requirió el reacondicionamiento de base y estructura del punto de disposición del material sobrante producto de las labores mineras, pese a las condiciones precarias de almacenamiento verificadas, según se evidencia en la *Ilustración 44*.

Por esta razón, se determinó realizar el diseño de la placa de contrapiso destinada para un área de 5.71 m<sup>2</sup> correspondiente a este espacio.

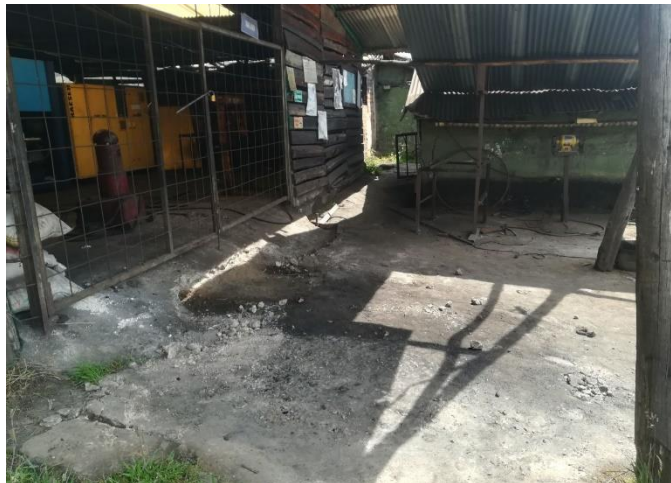
**Ilustración 45.** Diagnóstico inicial del punto de reparación y equipo.

A partir de las visitas periódicas y de seguimiento en la formalización minera realizada por parte de Min Minas a los títulos mineros contiguos 161R y FIU-082 de jurisdicción de la empresa, se requirió el reacondicionamiento de la base del punto de labores de reparación y equipo en el patio del taller dispuesto para las actividades de explotación minera, pese a las condiciones precarias de servicio verificadas, según se evidencia en la *Ilustración 45*.

Por esta razón, se determinó realizar el diseño de la placa de contrapiso destinada para un área de 11.20 m<sup>2</sup> correspondiente a este espacio, según el procedimiento anteriormente adoptado y con las mismas consideraciones técnicas de fondo.

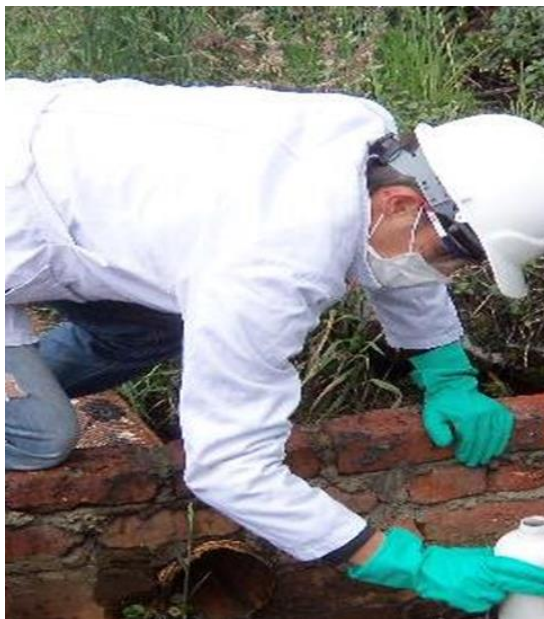
El muestreo del efluente minero que soportó la caracterización organoléptica del agua extraída de la UPM Marrubial, se llevó a cabo el día 8 de septiembre del 2017 y se realizó en la entrada del agua residual minera al sistema de tratamiento, según se evidencia en la *Ilustración 46*. Se obtuvo una muestra simple en el punto de ensayo, teniendo presente que se procedió en la mitad del ciclo de bombeo, permitiendo captar el efluente en condiciones máximas de operación. Con éste análisis se pretendía conocer las condiciones fisicoquímicas del agua y la eficiencia de su uso, determinando así la necesidad de optimización del STAM.

**Ilustración 46.** Toma de muestra de agua en la entrada al STAM.

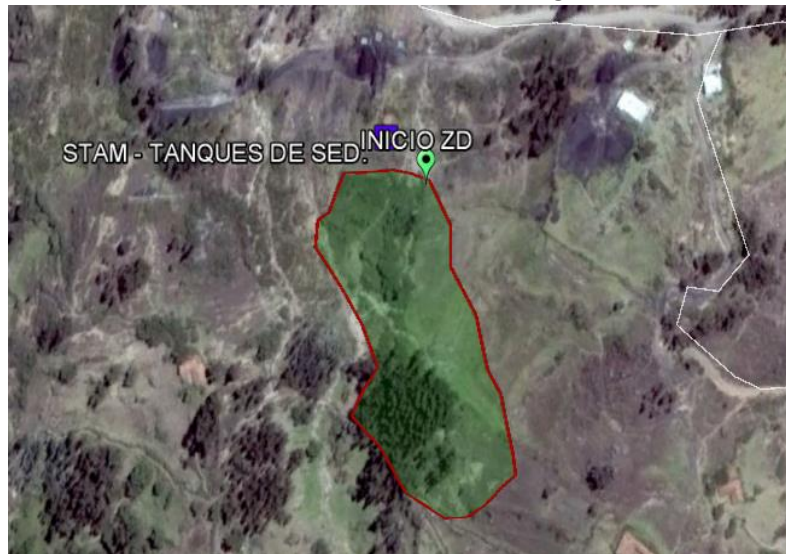
- Limite Norte y Sur= 200 m
- Límite Este y Oeste= 50 m
- Superficie= 1.0 Ha
- Pendiente N-S= 29.5 %
- Pendiente E-O= 18 %

**Ilustración 47.** Localización de área destinada al regadío de cultivos forestales.

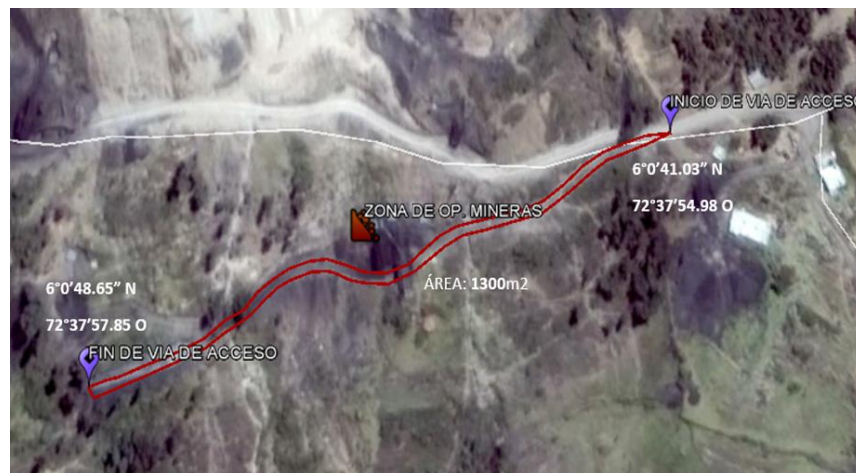
El desarrollo del sistema de humectación vial se planeó ejecutar en un área de 1300 m<sup>2</sup>, extensión ocupada por la vía de acceso a zona de preparación y desarrollo minero, según se muestra en *Ilustración 48*.

**Ilustración 48.** Localización de área destinada a la humectación vial.

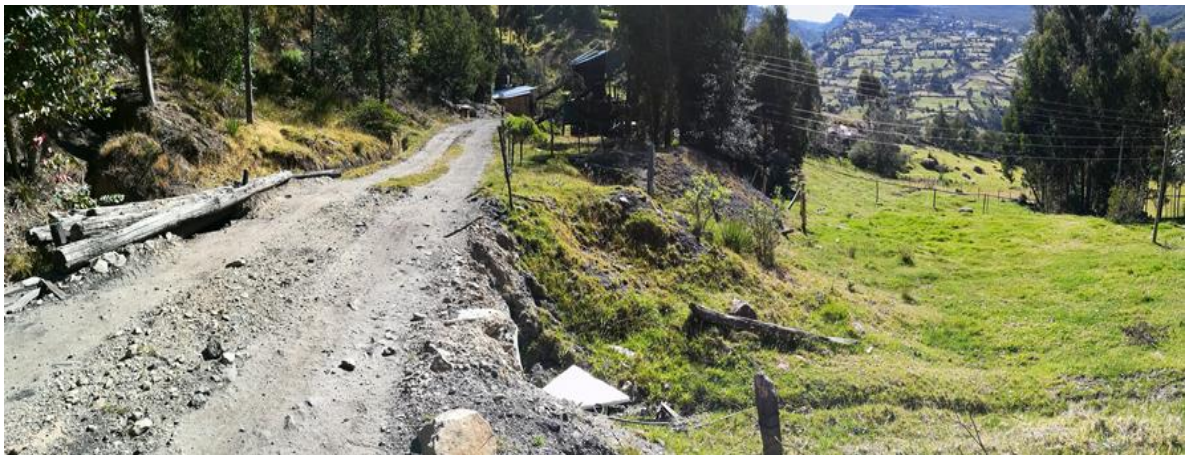
Según los requerimientos de carácter constructivo exigidos por Min Minas en el marco de la formalización minera adelantada a la UPM San Felipe (jurisdicción del título minero BE9-091), se determinó ejecutar la construcción de una alcantarilla, que diera evacuación encauzada, conducción sin pérdidas por infiltraciones y disposición controlada del foco de agua localizado a borde de vía de acceso; toda vez que a la descarga producida por condiciones naturales, no se le logró dar curso para el paso su transversal en la vía con la obra de arte artesanal existente, sino que, la disposición final estaba afectando el desarrollo agrícola en predios aledaños de propiedad privada, según se observa en la *Ilustración 49*.

**Ilustración 49.** Condiciones de diagnóstico para la construcción de alcantarilla.

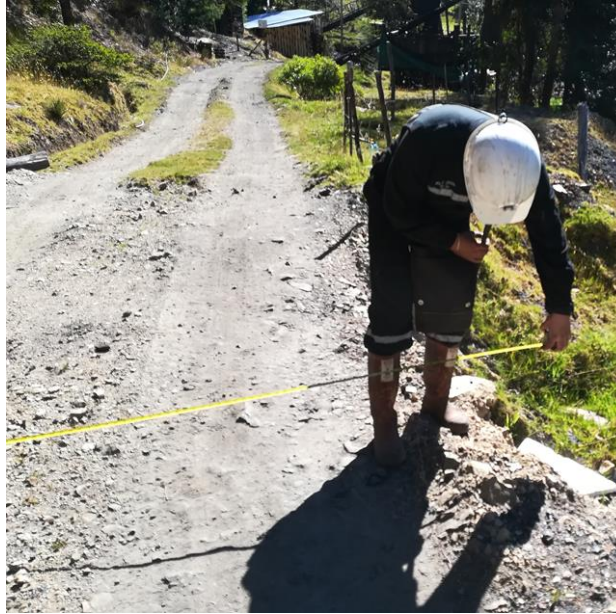
**Ilustración 50.** Caracterización técnica del trazado de alcantarilla.

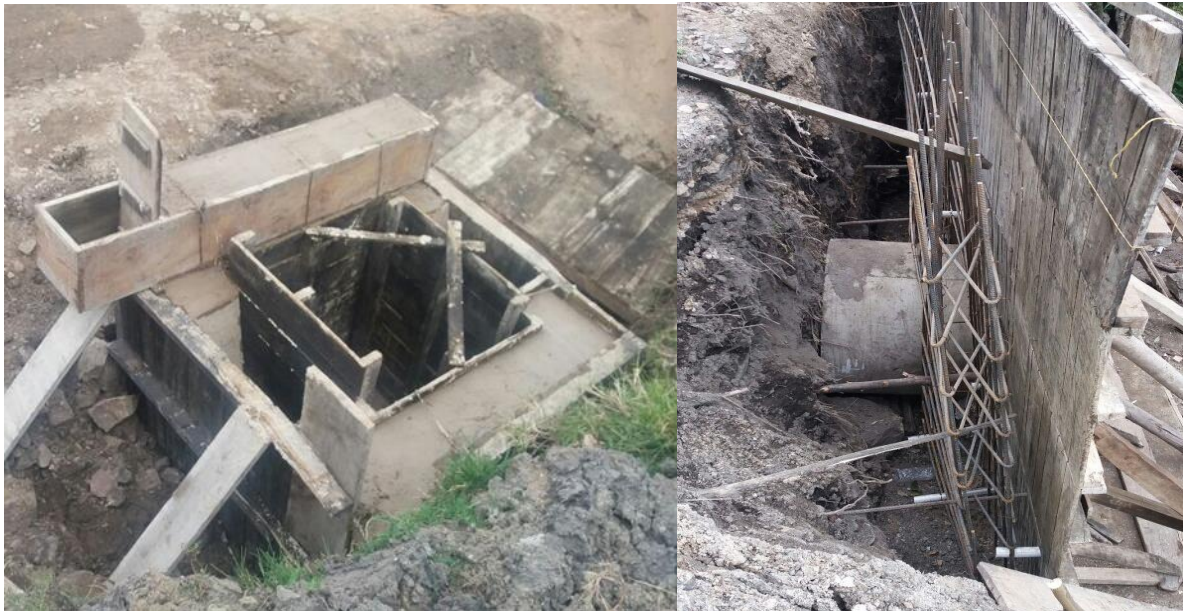
- a. Concreto ciclópeo para bases= 1.67 m<sup>3</sup>
- b. Concreto ciclópeo para elevaciones= 5.14 m<sup>3</sup>

**Ilustración 51.** Supervisión técnica de labores de construcción.

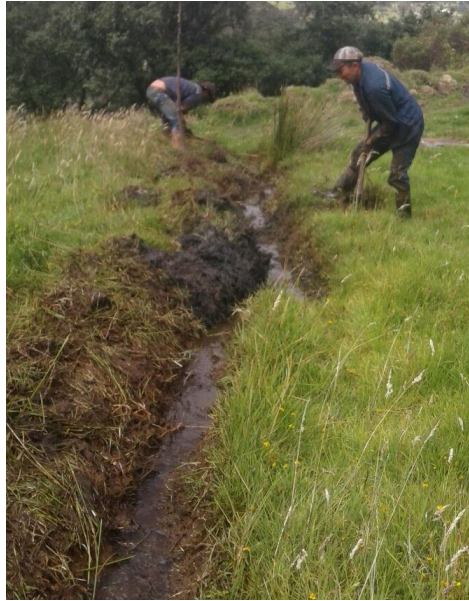
Las anteriores razones determinaron que se realizara el trazado y excavación manual de los canales perimetrales y de coronación, desde la parte alta, hasta la parte media y baja de operaciones mineras, y disposición final en estructuras hidráulicas existentes de servicio del STAM, considerando una sección de canal de 0.30 m de ancho por 0.50 m de profundidad en suelo natural, según se evidencia en la *Ilustración 52*.

**Ilustración 52.** Trazado y excavación de canales perimetrales y de coronación.

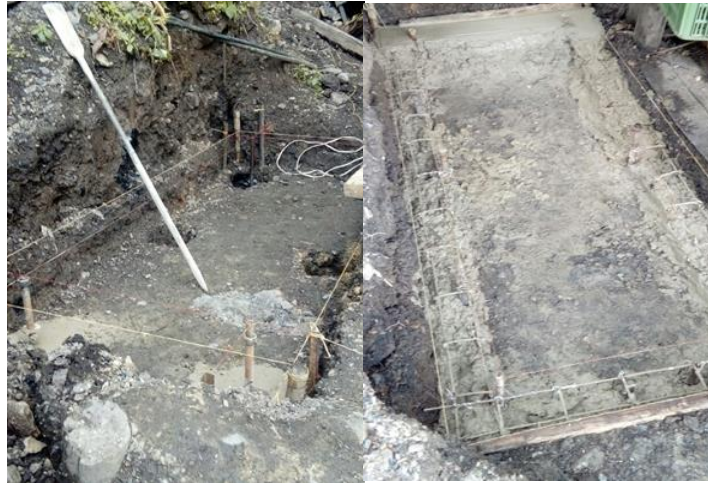
Por tal razón, se decidió emprender acciones en busca de contrarrestar el riesgo de contaminación, asociado a la operación de abastecimiento de combustibles especialmente en la base del malacate de extracción, por lo que se hizo necesario construir una placa de soporte del equipo en concreto y su sistema de drenaje complementario, así:

**Ilustración 53.** Construcción de placa de soporte y sistema de drenaje del malacate.
