**APOYO TÉCNICO EN EL CONTROL FÍSICO DE OBRAS CIVILES Y  
SEGUIMIENTO AMBIENTAL DE AGROCOAL S.A.S.**

**UNIVERSIDAD SANTO TOMÁS  
FACULTAD DE INGENIERIA CIVIL  
TUNJA  
2018**

**Informe Final en la Modalidad de Pasantía, para optar por el título de  
Ingeniero Civil**

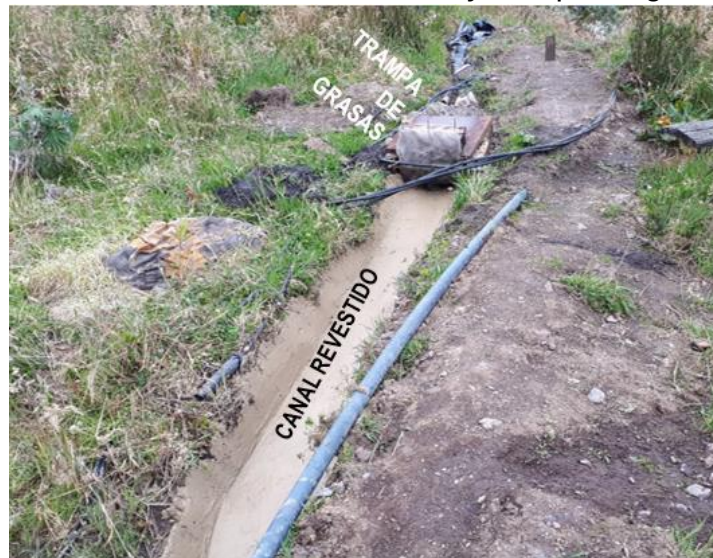
Adicionalmente se realizó el trazado y excavación de las cunetas de conducción complementarias del sistema de drenaje adoptado, de uso simultáneo con la recolección de aguas lluvias desde la cubierta del malacate. Se consideró fundamental hacer un revestimiento de 5cm de espesor, en mortero de baja resistencia en el total de extensión longitudinal del canal, por lo que la sección excavada, resultó de 0.40 m de ancho por 0.40 m de profundidad. El tratamiento de los aceites/combustibles conducidos en el canal construido, se atendió con la construcción de una trampa de grasas básica de 0.5 m de ancho por 0.60 m de largo, previo a la disposición final, como se muestra en *Ilustración 54*.

**Ilustración 54.** Construcción de canal revestido y trampa de grasas.

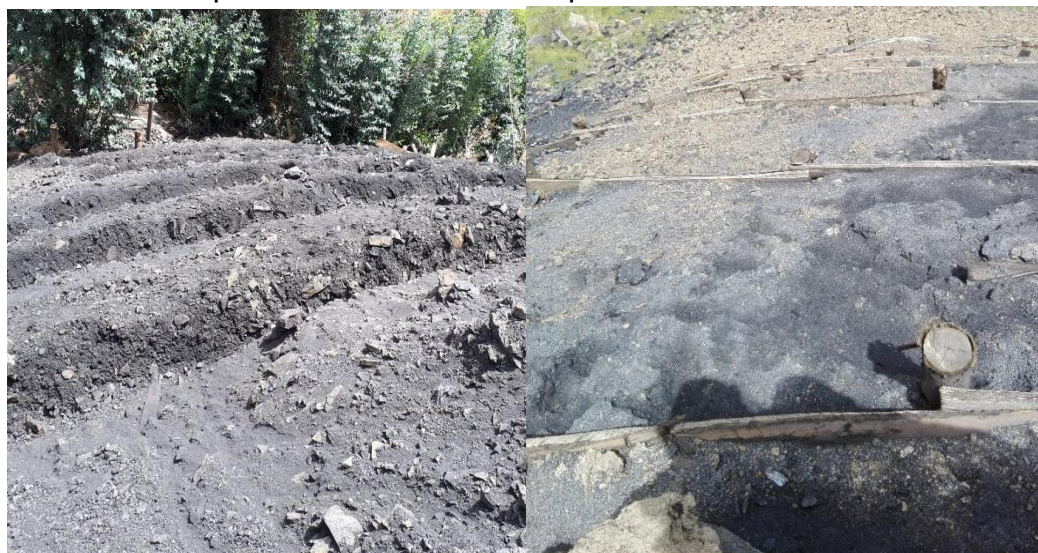
adecuación de camillas de siembra y sostenimiento, según lo establecido en la *Ilustración 55*.

**Ilustración 55.** Preparación de área de recuperación ambiental.

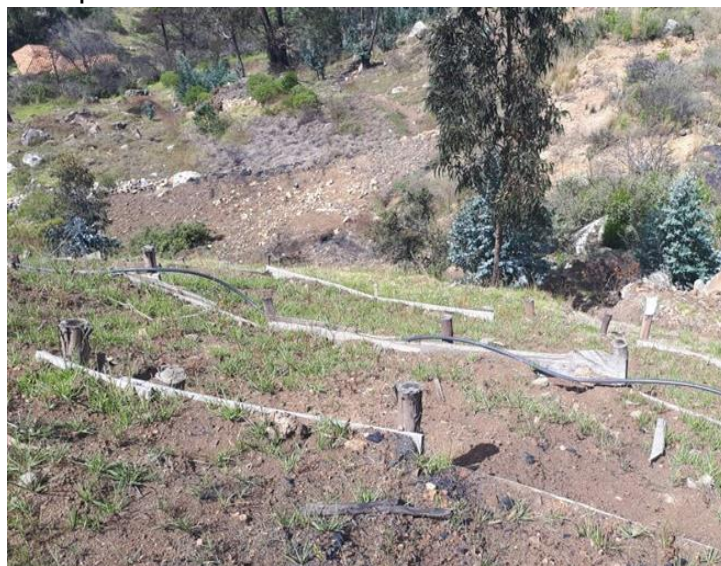
Como paso seguido al anterior procedimiento, se avanzó en la implementación del proceso de revegetación, con la verificación técnica de las condiciones de emradización y conservación requeridas en la siembra de la especie nativa, según lo sugiere la normatividad ambiental vigente, así:

**Ilustración 56.** Recuperación ambiental del área de botadero.

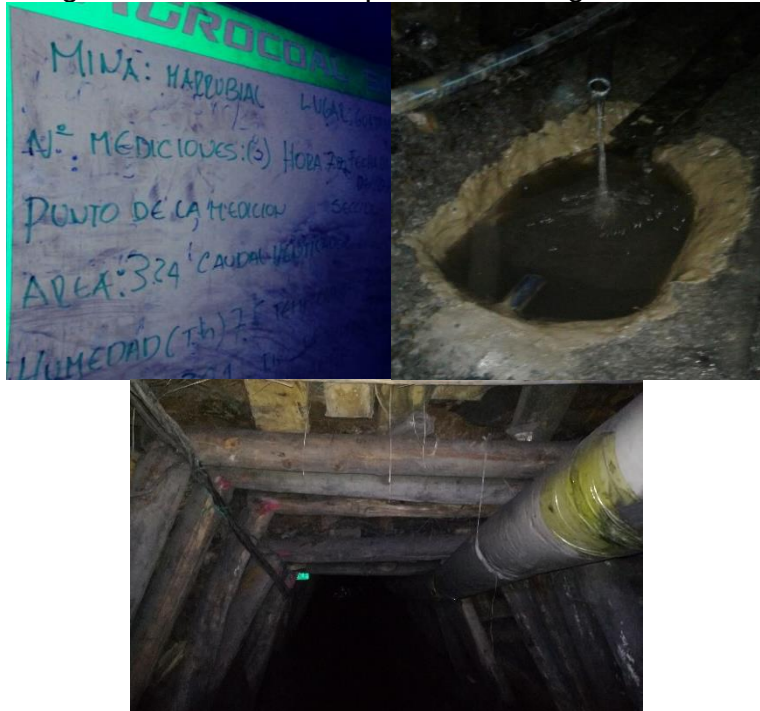
- Uso de elementos de protección personal
- Flujos de aire
- Caudales del agua de drenaje
- Paso de instalaciones hidráulicas y eléctricas de servicio en el túnel minero
- Homogeneidad de las secciones de avance que garantizan la presión de sostenimiento requeridas

**Ilustración 57.** Seguimiento al control operativo del reglamento de seguridad.
