TIPOLOGÍA ESTRUCTURAL Y CARACTERIZACIÓN DE LAS EDIFICACIONES  
DE LOS BARRIOS TRINIDAD, SANTA CATALINA, COOMPES, CABAÑAS DEL  
NORTE Y URBANIZACIÓN VILLA MARÍA DE LA CIUDAD DE TUNJA

UNIVERSIDAD SANTO TOMÁS  
FACULTAD DE INGENIERÍA CIVIL  
TUNJA  
2016

Trabajo de grado para optar por el título de ingeniero(a) civil

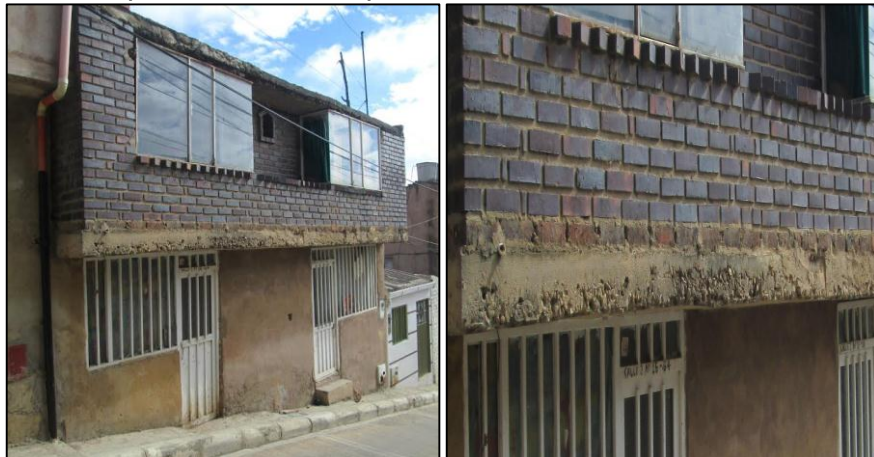
Foto 9. Casa T-31 (Calle 2 N° 15-84) barrio Trinidad

**7.4.2 Casa T-31 (Calle 2 N° 15-84).** En esta edificación se presenta hormigueros en el concreto de la placa de entepiso, observándose un desgaste y desprendimiento del mismo, el cual probablemente es causado por la exposición que este tiene con el medio ambiente provocando ataques químicos por componentes presentes en el agua, los gases atmosféricos, el aire y demás sustancias que transporta el medio, o también por malas prácticas constructivas. Este caso con el tiempo puede representar un peligro para sus habitantes ya que puede involucrar el resto de la estructura.
