# APLICACIÓN DE MÉTODOS EN CONTROL DE RIESGO ELÉCTRICO DENTRO DE LAS INSTALACIONES DE LA UNIVERSIDAD SANTO TOMÁS SECCIONAL TUNJA-SEDE CENTRO Y CAMPUS (octubre 2017)

**Abstract**—This grade work is based on the investigation carried out in university Santo Tomas sectional Tunja; in its center and campus headquarters, for evaluation and diagnostic about physic conditions of the plants and possible risks within their areas of tension, allowing the application of methods to incidents control and accidents at the level of electrical risks and soon.

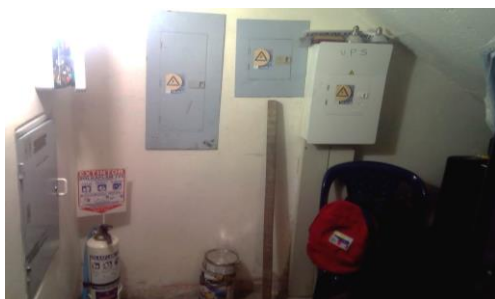
En la inspección de éste primer sitio, se observó la falta de conocimiento e imprudencia del personal de seguridad, debido al uso que éste le da al lugar, utilizándolo como bodega de almacenamiento, además de conservar elementos propios como vestuario, bolsos, sombrillas, etc., en la Fig. 1 se observa claramente el evidente riesgo locativo además de la omisión del artículo 31 del RETIE (Reglamento Técnico de Instalaciones Eléctricas), que estipula el no almacenamiento de objetos impropios del lugar.

Fig. 1. Cuarto técnico, instalaciones eléctricas oficinas del edificio A, universidad Santo Tomás, sector de recepción.  
Fuente: Autor

- Importante retirar elementos no propios del sector eléctrico dentro de los cuartos técnicos, de manera que no interfieran en el quehacer del trabajador con la red eléctrica.

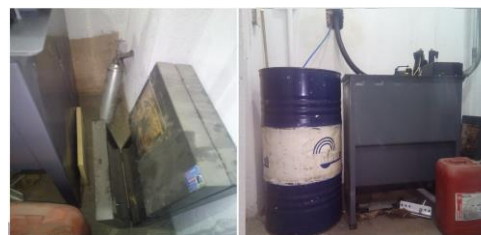
además de condiciones locativas y químicas en pésimas condiciones por el almacenamiento de basuras, madera, polvo, lubricantes o sustancias químicas que en contacto con la epidermis, o por inhalación podría causar daños respiratorios, entre otros.

Fig. 4. Riesgo locativo y químico, por almacenamiento de elementos y sustancias inadecuadas dentro del cuarto de Ascensor,  
Fuente: Autor

En un lugar en donde está claro la posibilidad de accidentes a causa de riesgo eléctrico por los elevados niveles de corriente, es imprescindible contar o incorporar con un protocolo de acceso acompañado de normas y conductas dentro del lugar, además de evitar el almacenamiento de combustibles que de manera evidente faltan al artículo 31 del RETIE.

- En el sector del cuarto de ascensor debe darse un buen almacenamiento a sustancias como aceites presentes en este lugar y corregir los factores de riesgo eléctrico imminente colocando carcasa o tapa a breaker de protección de 100 A.

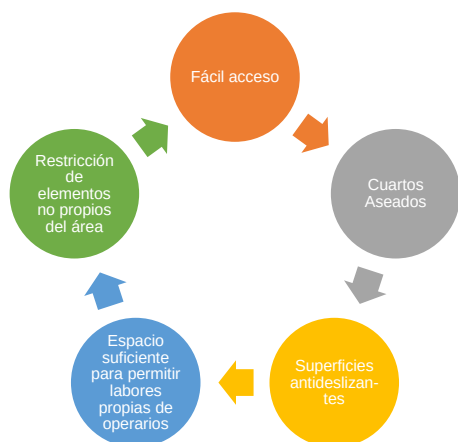
Fig. 6. Esquema de condiciones seguras de ingreso.

A través de la investigación realizada en el claustro educativo, pudo verificarse la ausencia de protocolos o planes de mantenimiento preventivo, correctivo y de emergencia por eso la Fig. 6 muestra cinco ítems elementales para tener en cuenta a la hora de realizar ingresos a zonas de tensión.
