PASANTIA COMO AUXILIAR DE INGENIERIA EN LA EMPRESA INGENIERIA Y
CONSULTORIA ESTRUCTURAL S.A.S.

HEIDY TATIANA OSORIO SIMIJACA

UNIVERSIDAD SANTO TOMÁS SECCIONAL TUNJA
FACULTAD DE INGENIERÍA CIVIL
TUNJA
2025

Pasantía para obtener el título de Ingeniero Civil

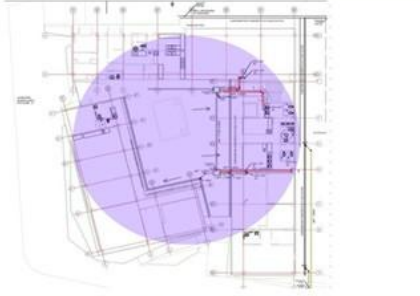
Ilustración 15. Ficha de Lesiones

Para esta actividad, se inició con un llenado de fichas de registro de lesiones. Estas fichas de registro se contaban con un listado de lesiones e inspección visual llenada a mano, para la elaboración de las lesiones de la estructura fue necesario una organización fotográfica de la localización, así como descripción gráfica, y tipología, clasificación, causas y recomendaciones para cada lesión identificada. Como resultado, se identificaron 30 Lesiones (ver Anexo D). A continuación, se presenta una muestra del diligenciamiento de la ficha de lesiones correspondiente a la inspección hecha en campo. (*Ver ilustración 15*).

El proyecto se encuentra en una etapa de abandono constructivo. se ha generado daños en el acero de refuerzo al estar expuesto a la intemperie con afectaciones de corrosión moderada y severa.			
Todo el predio está cubierto de vegetación espontánea (maleza alta), con presencia de residuos sólidos dispersos. No se evidencia intervención reciente.			
Se presenta afectación en los elementos estructurales construidos, esencialmente en el acero de refuerzo al estar expuesto a la intemperie, y la conformación de secciones insuficientes de elementos estructurales como la loseta de entrepiso.			
TIPOLOGÍA DE LA LESIÓN			
TIPO: P: PRIMARIA S: SECUNDARIA			
FÍSICA	S	QUÍMICA	S
		MECÁNICA	P
		BIOLOGICA	P
CAUSA DE LA LESIÓN			
DIRECTA			
FÍSICA	HUMEDAD	X	SUCIEDAD
	ATAQUE FUEGO		ABRASION
	DESPLOME		HINCHAMIENTO
	DESCASCAR AMIENTO		DESALINEACION
QUÍMICA	EFLORESCENCIA		LIXIVIACION
	CORROSION	X	MANCHA ORGÁNICA
	CULTIVOS BIOLÓGICOS	X	POLVO

DECOLORACION
MECÁNICA	FISURA	X	GRIETA
	EXFOLIACION		METEORIZACION
	ABLANDAMIENTO		APLASTAMIENTO
	TRACCION		FLEXION
	DESPRENDIMIENTO		PUNZONAMIENTO
	COMPRESION SIMPLE		CORTANTE
			ASIENTA SUELO
			VEGETAL
INDIRECTA			
PLANEACION Y DISEÑO	DEFICIENCIA DE DISEÑOS		DOSIFICACION CONCRETO
			ESPECIE. TÉCNICAS
EJECUCION	COLOCACION CONCRETO	X	JUNTAS Y DILATACIONES
	CORRIMIENTO ACERO	X	DESENCOFRADO PREMATURO
	VIBRACIONES EN CONCRETO	X	ALMACENAMIENTO
	ABANDONO OBRA	X	TERMINACION INCONCLUSA
DESCRIPCIÓN GRÁFICA DE LA LESIÓN

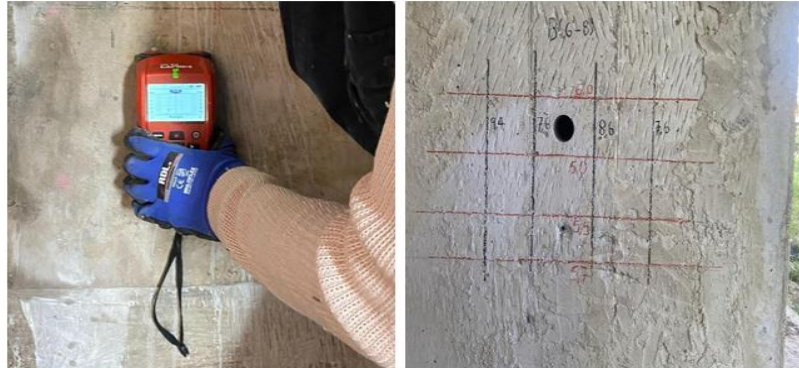
Ilustración 17 Toma de datos ensayo detección de refuerzo

El ensayo de detección de refuerzos consiste en localizar la posición exacta de barras y estribos, así como identificar el diámetro de cada uno, con el fin de evitar daños durante la ejecución de extracción de núcleos en la estructura de la casa Materna en Funza.

cabo en columnas, vigas de cimentación, vigas aéreas y losa de entrepiso donde se determinó que se encuentran refuerzos longitudinales #4, #5, #6, #7, #8 y transversal principalmente #3. (Ver ilustración 17).

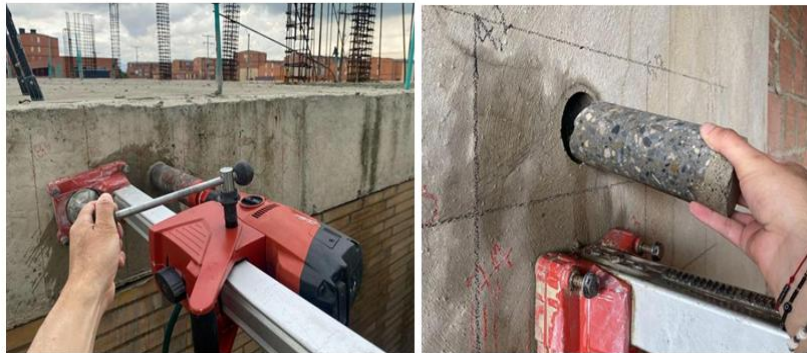
Ilustración 18 Toma de datos ensayo Extracción de Núcleos

Este ensayo busca evaluar la resistencia del concreto a partir de núcleos. La actividad incluyó la recolección de fotos de las muestras realizadas en campo, además de una tabla donde se identificarán la ubicación de núcleo, con el fin de su fácil identificación se realizaron 15 extracciones en diferentes elementos de la estructura como se ve a continuación. (ver anexo D).

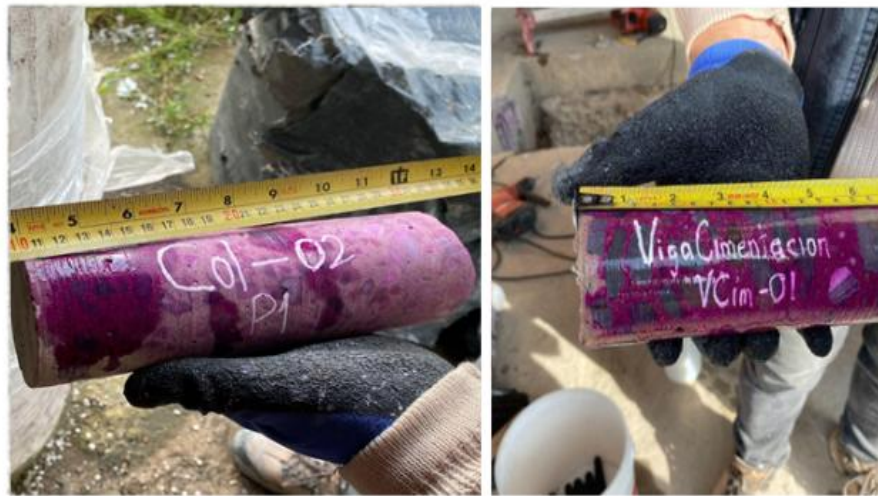
Ilustración 19 Toma de datos ensayo profundidad de carbonatación

para este ensayo fue necesario realizar la identificación por elementos, ya que este ensayo fue realizado en las muestras de extracción de los núcleos. A partir de datos obtenidos, se calculó la profundidad de carbonatación y se calculaba un porcentaje de carbonatación indicando el estado del concreto. (ver anexo D). extracción de estos núcleos se identifican en la siguiente imagen

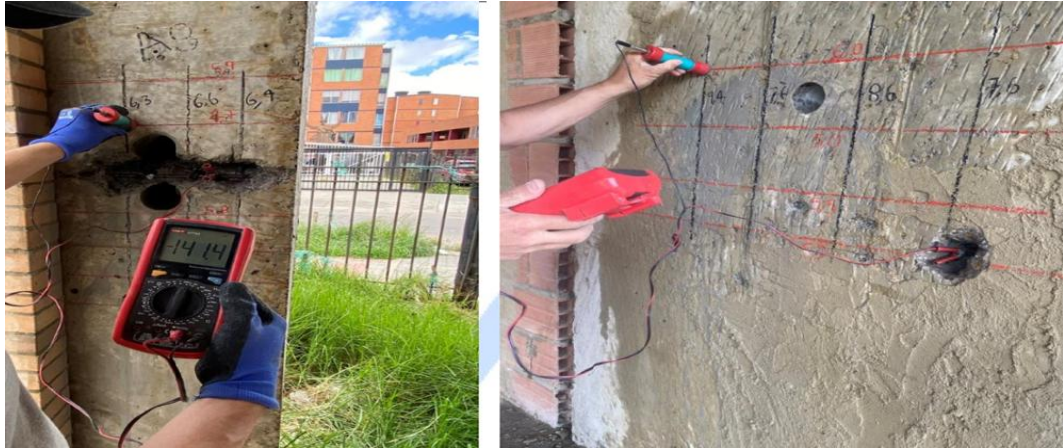
Ilustración 20 Toma de datos ensayo potencial de corrosión

Este ensayo consiste en evaluar el estado actual de las armaduras que están dentro del concreto, y establece la posibilidad de corrosión del acero de refuerzo de cada elemento, Para la realización y organización de potenciales de corrosión se realiza una tabla de clasificación de riesgo con el fin de identificar los refuerzos encontrados por elemento como se muestra en la siguiente imagen, además de organización fotográfica. (ver anexo D)

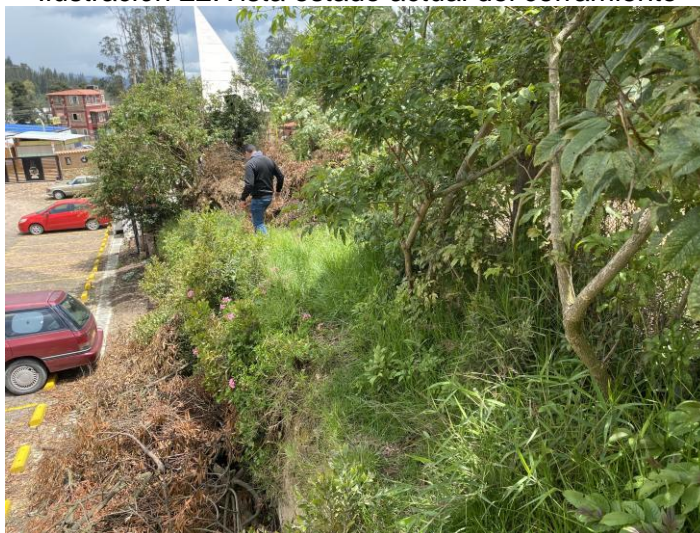
Ilustración 22.Vista estado actual del cerramiento

Se estableció la necesidad de realizar en el pueblito boyacense en la ciudad de Duitama un cerramiento perimetral esta zona de la ciudad busca establecer un límite físico que beneficie el ordenamiento del espacio si bien existe un cerramiento natural compuesto por plantas, la empresa plantea diferentes alternativas para este cerramiento. (ver figura 14)

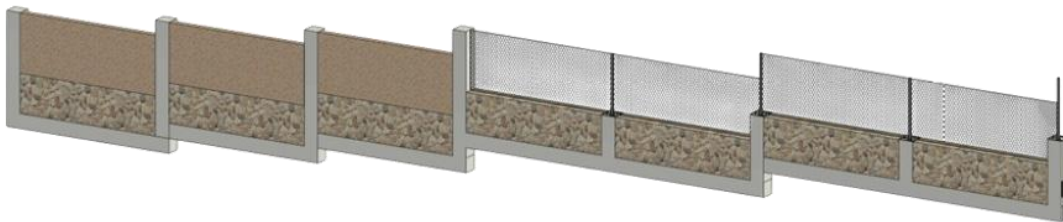
Ilustración 23. Modelo 1 Cerramiento Pueblito Boyacense

centro tubos circulares y malla eslabonada de 2 x 2" hasta completar la longitud final del cerramiento, las vigas de cimentación de 0.30x0.30 m se estableció despieces de flejes #3 cada y barras longitudinales #5, columnas 0.30x0.30 m y para el despiece barras #6 y flejes #3 además que donde va incrustado el tubo cuenta con una platina 3/8 conectada a la columna, se realizó el modelo del muro en Revit como se muestra a continuación y el despiece en AutoCAD.

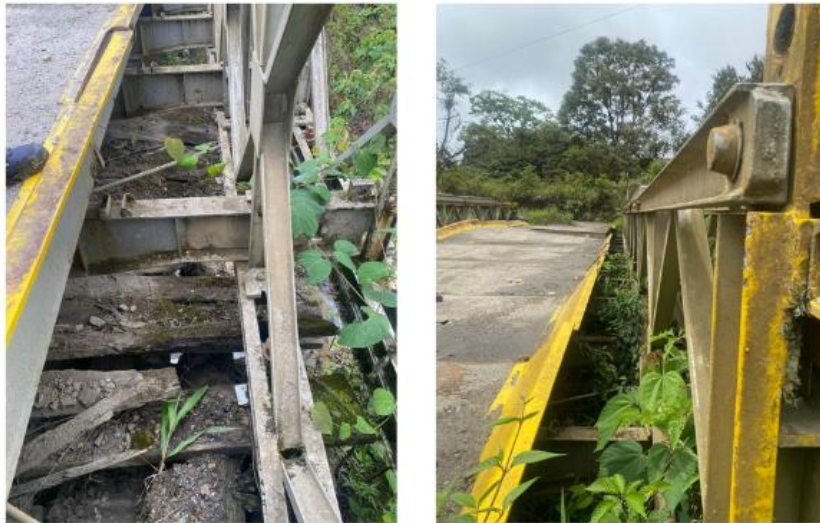
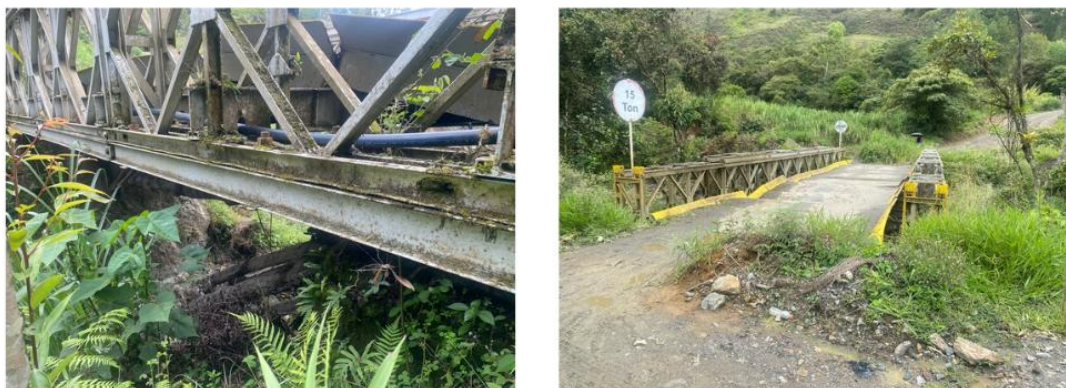
Este puente ubicado en el municipio de Almeida es un puente tipo Bailey, se identificó un avanzado estado de deterioro debido que no se le ha realizado mantenimientos donde más se encontraban daños es en el tablero suelto lo que ocasionaba desplazamiento y colapso y hasta este entonces por cómo se encuentra la estructura se restringe el paso para las actividades que requerían cada estructura está apoyado de forma el ingeniero estructural encargado especificaba que necesidades tenían y se recopilaban en el informe anteriormente mencionado.(ver ilustración 25 y 26)

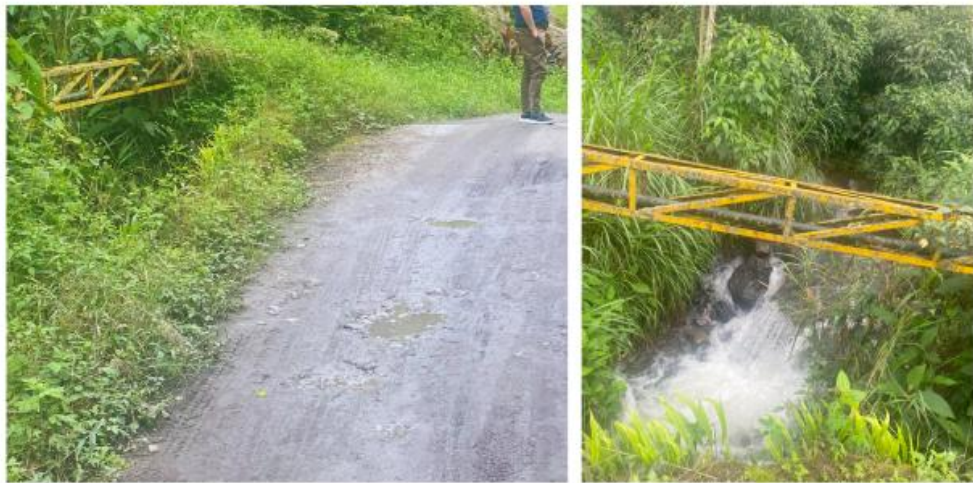
Ilustración 27. Puente Zetaquira

Esta estructura se encuentra localizada en el municipio de Zetaquira, Boyacá, y está situada sobre una quebrada de caudal variable. La infraestructura presenta deficiencias en el componente estructural, ya que muestra un deterioro avanzado y no cuenta con protección ante eventos naturales. Tampoco dispone de obras de drenaje. Con base en la recopilación de información, se identificó que la estructura necesita señalización y requiere ser reemplazada. Toda esta información fue consignada en el informe final. Muestra de visita al sitio se identifica a continuación (ver ilustración 27)

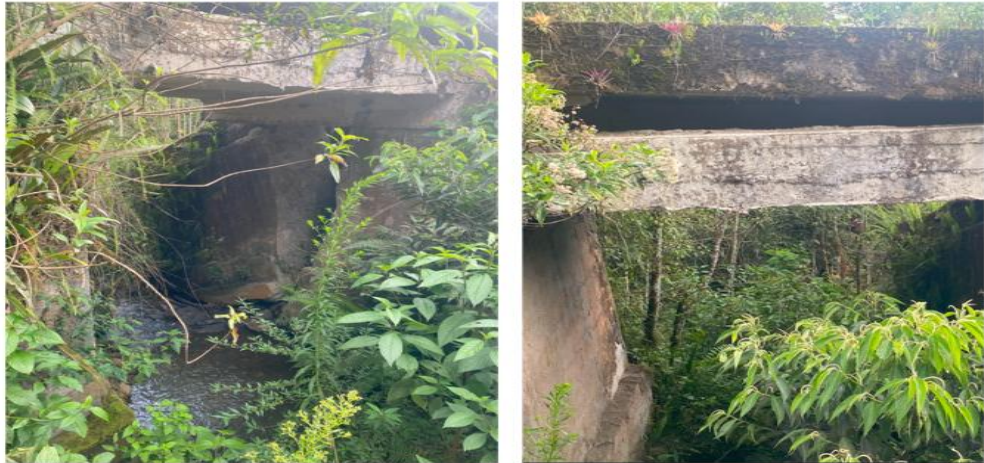
Ilustración 28. Puente Zetaquira

Para esta estructura, se realizó la organización fotográfica del puente y sus respectivas descripciones, tanto del concepto hidráulico como del concepto estructural, además de las conclusiones y recomendaciones.

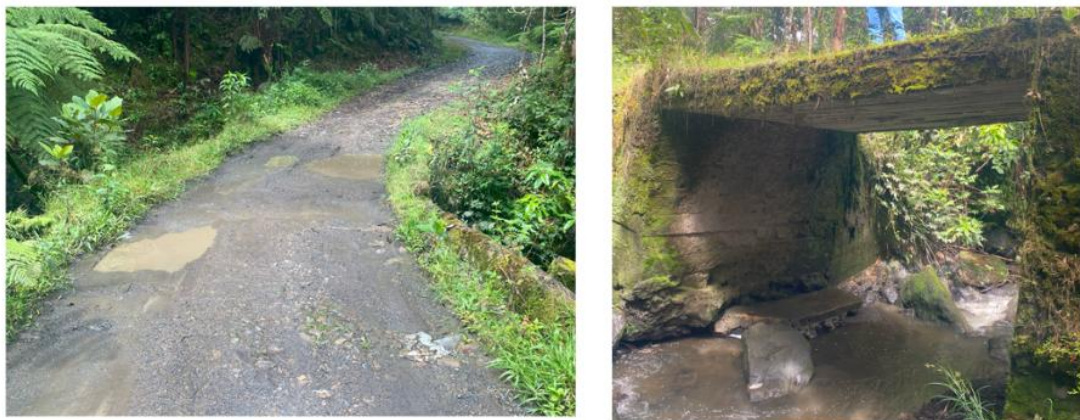
Ilustración 29. Puente Vereda Campo Grande

Este puente se encuentra ubicado en la vereda campo grande den el municipio de Briceño la estructura esta sobre un cauce, se observa vegetación invasiva sobre la estructura, se identifica que no existen obras de drenaje, se identifica socavación activa comprometiendo la estabilidad de la estructura se realizó organización fotográfica y organización y redacción de conceptos estructurales y hidráulicos y solo existe aleta en el costado izquierdo lo que genera organización de informe final para su entrega.

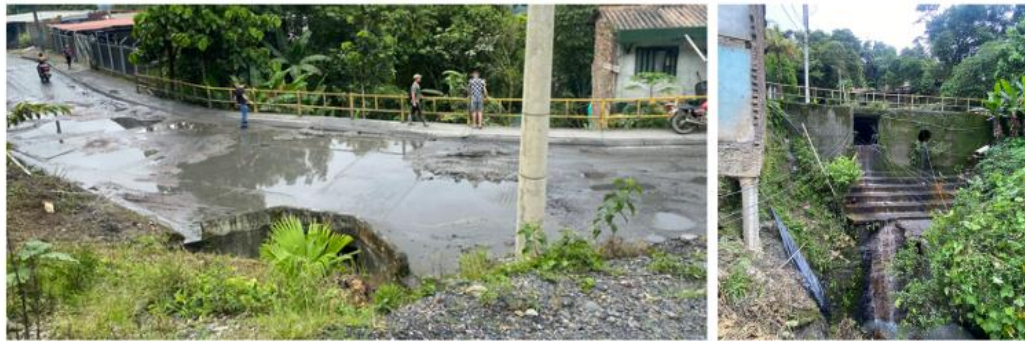
Ilustración 30. Puente- Santa Barbara

El box culvert se encuentra localizado en zona rural entre veredas matecaña y santa bárbara donde cuenta con una vía terciaria de este puente se logró identificar que es una estructura en concreto reforzado que sirve para canalizar las aguas lluvias esta estructura presenta daños por socavación además de una estructura cercana en condiciones inestable, de esta estructura se realizó recolección de información y organización fotográfica y organización de informe para su entrega. Muestra de la visita en campo se identifica a continuación. (ver ilustración 30)

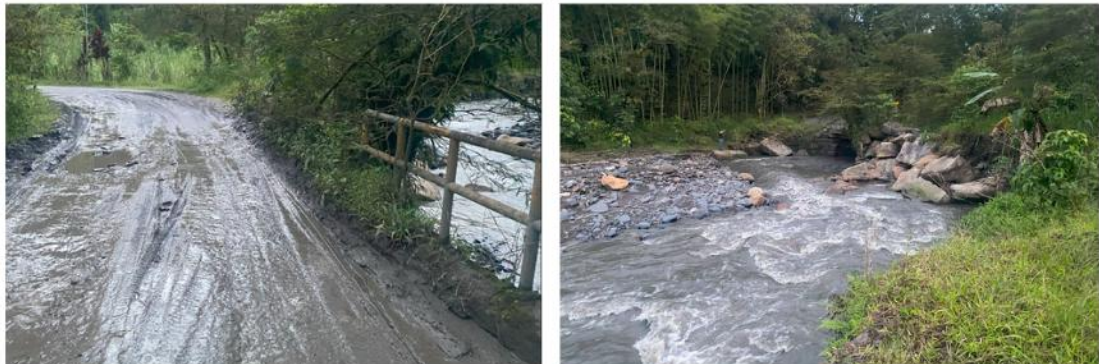
Ilustración 31. Puente- Buena vista

Es un puente que muestra deterioro en entrada y salida del puente se encuentra localizado en zona rural es una vía terciaria donde se encuentra un hundimiento del pavimento presenta diferentes condiciones de deterioro es decir que no garantiza condiciones adecuadas para el tránsito, que conecta veredas para este puente fue necesario la organización fotográfica y redacción del informe para su entrega. Muestra de la visita en campo se identifica a continuación. (ver ilustración 31)
