**PASANTÍA “APOYO TÉCNICO SECRETARÍA DE INFRAESTRUCTURA Y OBRAS FÍSICAS  
DEL MUNICIPIO DE VILLA DE LEYVA, BOYACÁ”.**

TRABAJO DE GRADO

**PASANTÍA “APOYO TÉCNICO SECRETARÍA DE INFRAESTRUCTURA Y OBRAS FÍSICAS  
DEL MUNICIPIO DE VILLA DE LEYVA”.**

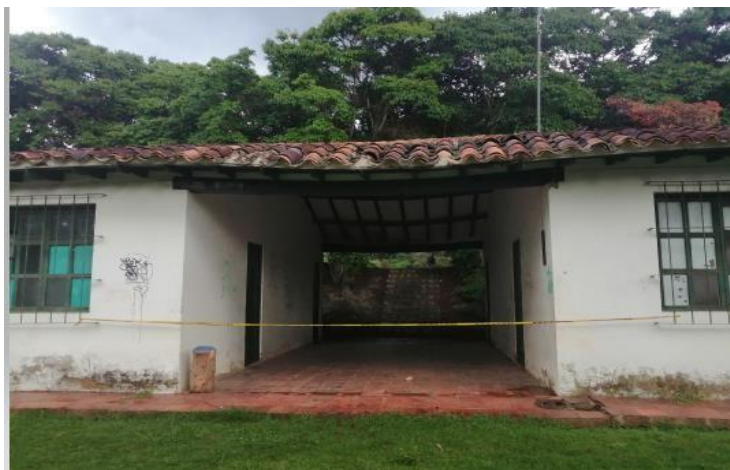
Figura 7. Camerino ubicado en el polideportivo.

Se realiza levantamiento sobre medidas del camerino a remodelar el cual se encuentra ubicado en el polideportivo de Villa de Leyva, se cotejan medidas de fachadas, dos baños, dos salones,

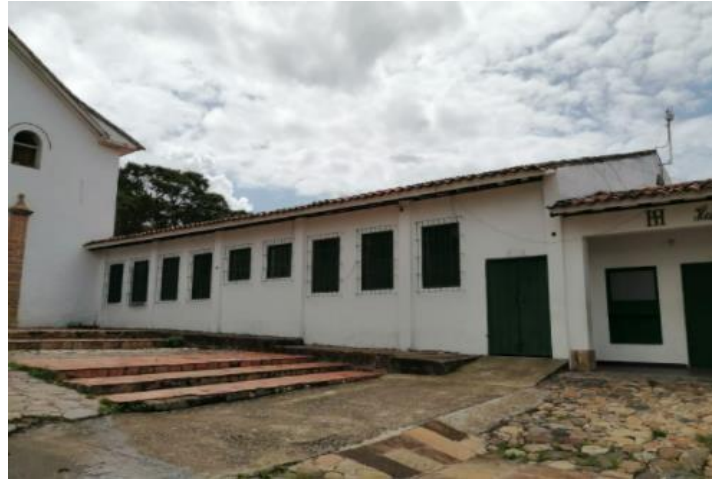
Figura 16. Claustro San francisco del municipio de Villa de Leyva.

la inspección, identificación y cotejo de muros altos, esto es necesario para ubicar correctamente la cubierta y finalmente medición e identificación de cubiertas ya que estas se presentan con diferente nivel.

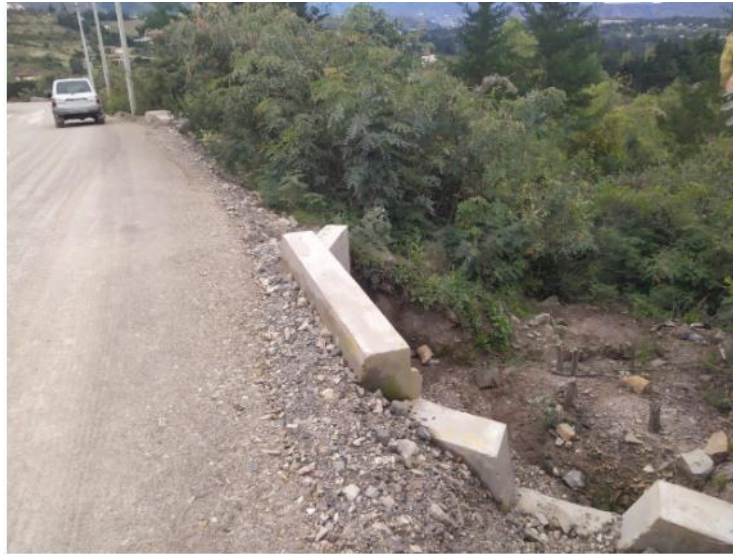
Figura 24. Alcantarilla sin señalización

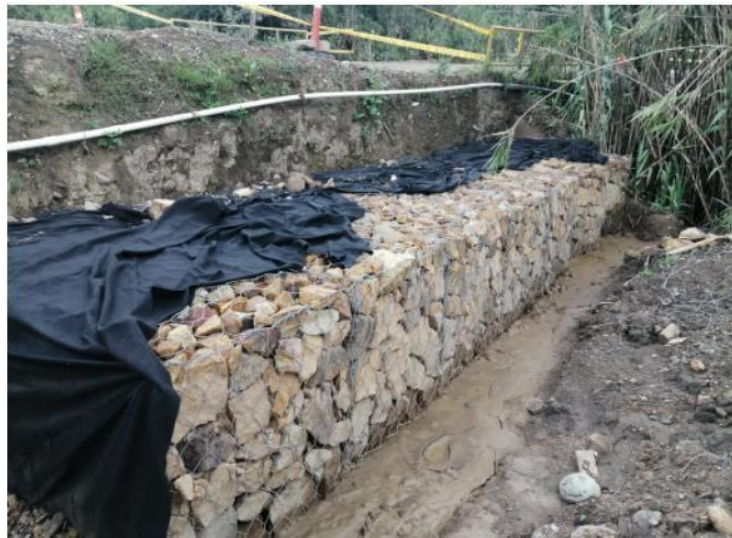
Figura 25. Gaviones como obra de estabilización de la vía

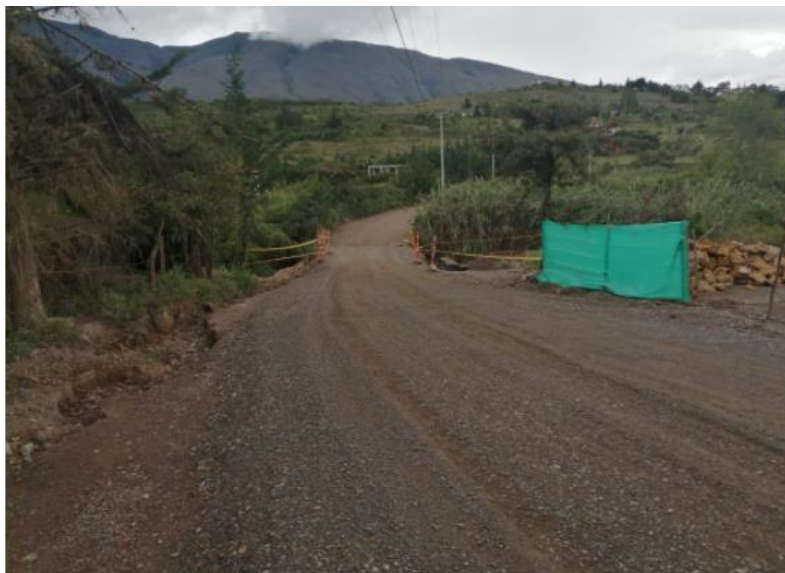
Figura 26. Tramo de la vía con base lista para la carpeta asfáltica.

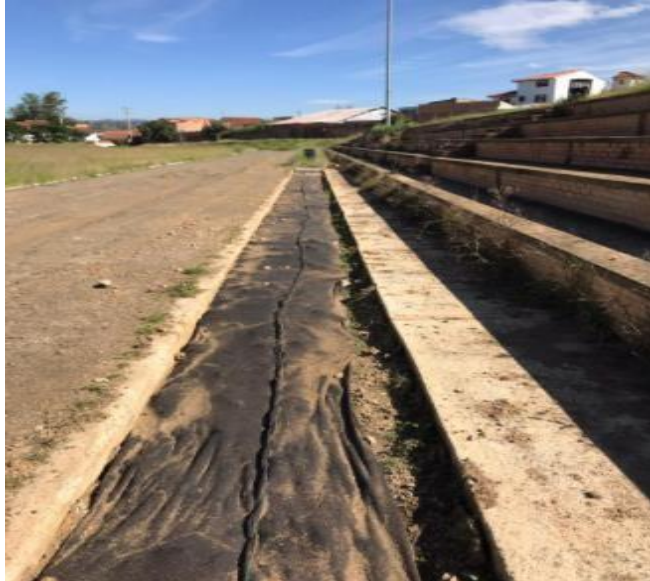
Figura 27. Instalación de filtro.

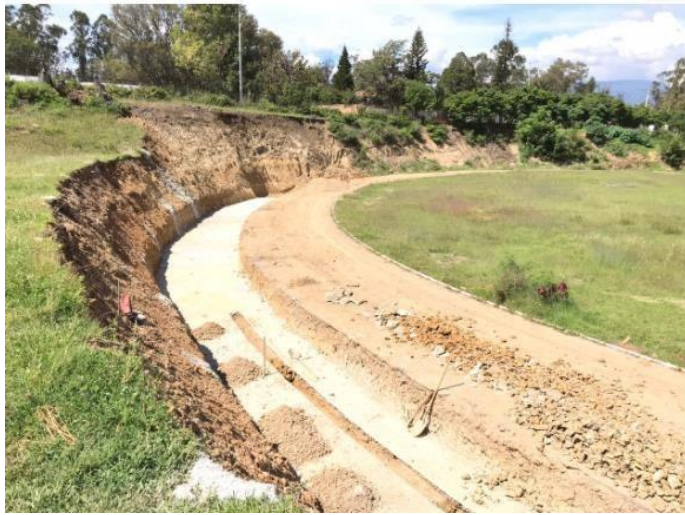
Posteriormente se traza todo el contorno de la base del cimiento. Como se ilustra en la figura 28, se realiza la excavación manual de la zona trazada y controlamos la altura de la excavación que es de 790,40 m<sup>3</sup> en material común del terreno, se verifica que el fondo de la zanja quede parejo y limpio eso es para evitar cualquier tipo de colapso con el paso de tiempo, se evidencia el vaciado del solado, para generar una superficie plana, donde se trazara la ubicación del acero.

Figura 28. Excavación de la zona trazada.

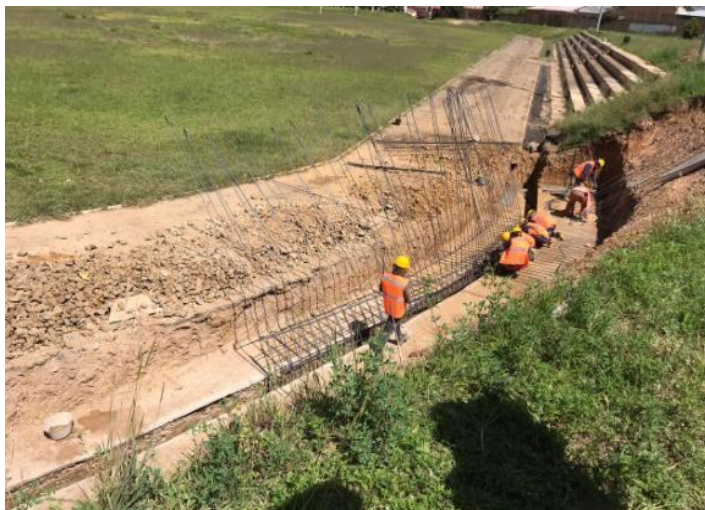
En la figura 29 se evidencia colocación del refuerzo de acero de la cimentación y a la vez el acero del propio muro. Se verifica que el acero de la parrilla de la cimentación quede aislado o separado del suelo colocando dados de concreto pobre. Así garantizamos que la parrilla quede a la altura que indica el especialista. El acero vertical debe quedar perfectamente horizontal.

Figura 29. Instalación del acero.

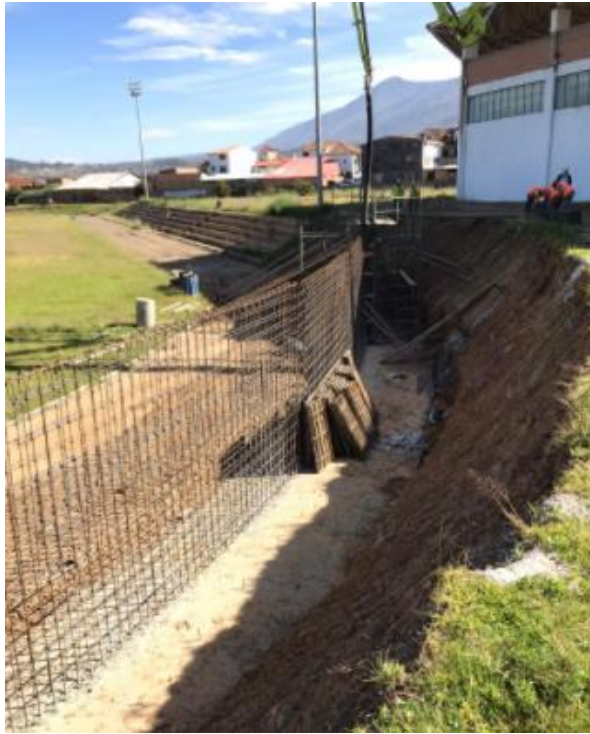
Consecutivamente como se demuestra en la figura 30 se procede al vaciado del concreto de la cimentación del muro, de 3000 PSI, se cuida la verticalidad y la correcta posición de la parrilla en la cimentación. Luego se vacía el concreto y se realiza la colocación de los tubos de drenaje.

Figura 30. Vaciado del concreto en la base del muro.

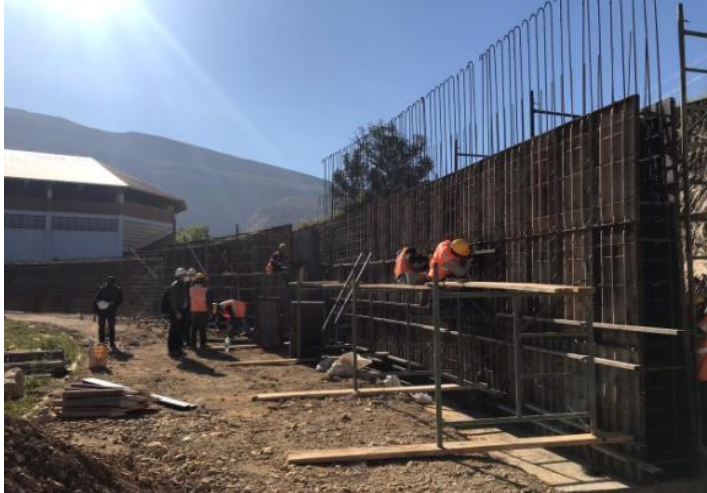
A continuación, se realiza el encofrado del muro de contención, antes se debe verificar la correcta colocación del acero vertical y horizontal.

Figura 31. Encofrado del muro de contención.

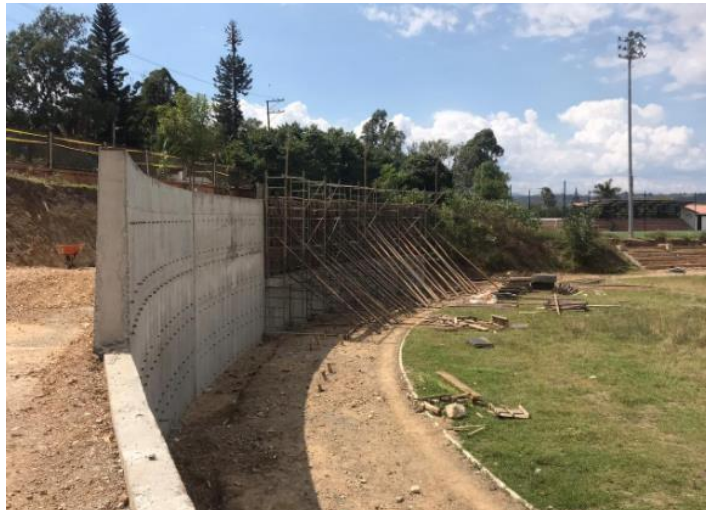
Luego de terminar todo el proceso de la instalación de formaleta en madera se procede al llenado de 197,60 m<sup>3</sup> de concreto del muro de contención con una resistencia de (28 Mpa – 4000 PSI), se vacía el concreto con un vibrador para que se distribuya adecuadamente, se desencofra como se ilustra en la figura 32.

Figura 32. Llenado del concreto.

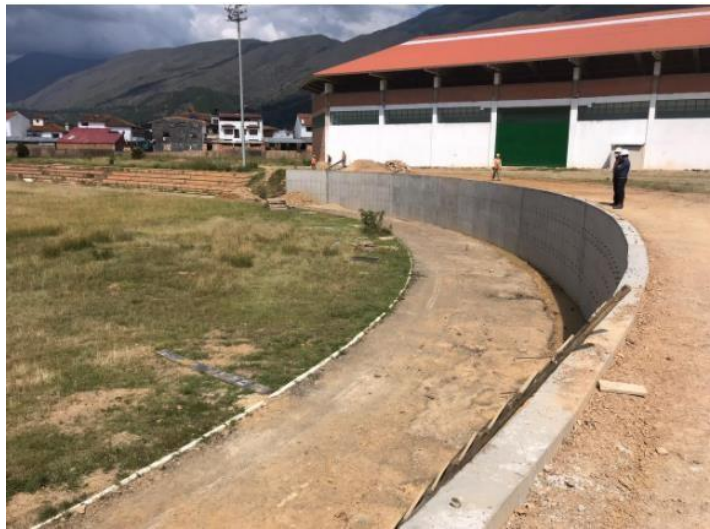
Se supervisó un avance significativo de obra donde el muro de contención está construido un 100 %, como se puede observar en la figura 33.

Figura 33. Muro de contención finalizado.

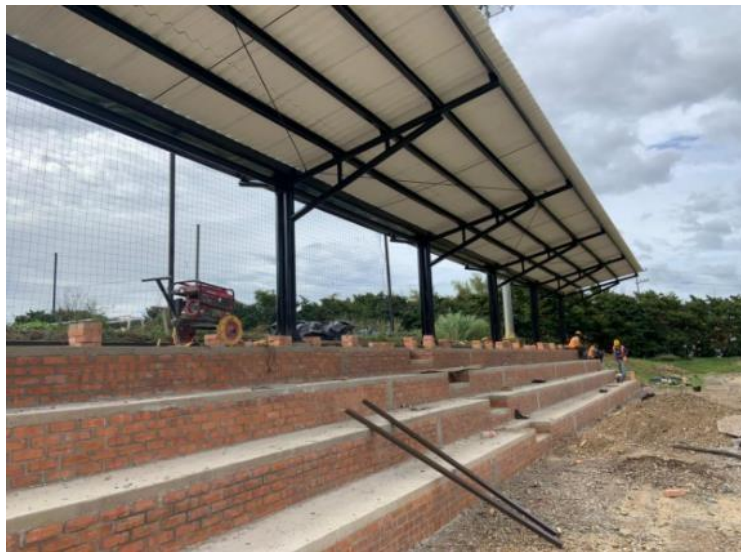
Finalmente se verifica que el avance de obra de graderías está a un 90 % de ser ejecutado como se ilustra en la figura 34. Para así evidenciar que el proyecto ya está a punto de liquidarse

Figura 34. Graderías villa deportiva.

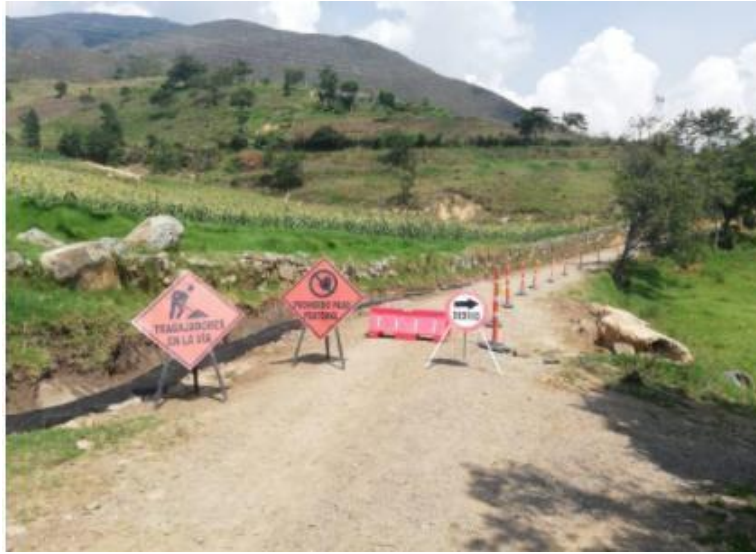
Figura 35. Señalización en la vía.

Para evidenciar el cumplimiento de las actividades y cronogramas presentados por el contratista e interventoría es necesario realizar una serie de visitas de campo, donde se supervisa y se lleva el control tanto del rendimiento como de la calidad de obra en la figura 35 se evidencia la señalización que debe estar al inicio del proyecto, en ella se debe evidenciar que está trabajando en obra y vías alternas.

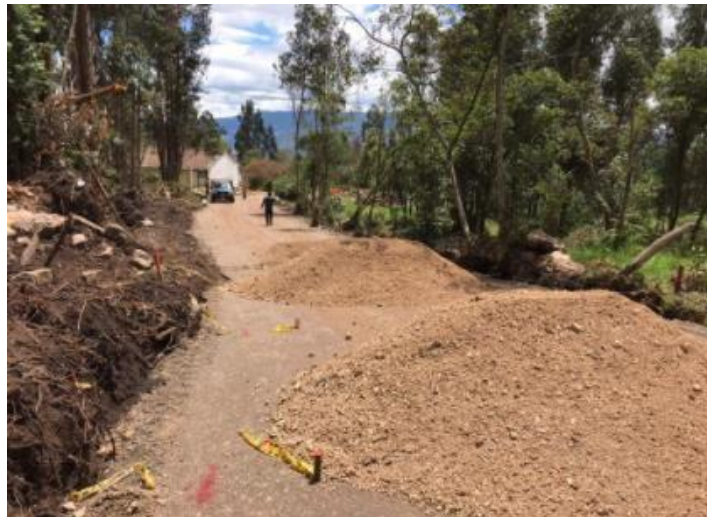
Posteriormente se debe adecuar el terreno, compactarlo hasta generar un espesor de 0,10 mts el cual debe cumplir con la capacidad de soporte del suelo como se observa en la figura 36.

Figura 36. Adecuación del terreno.

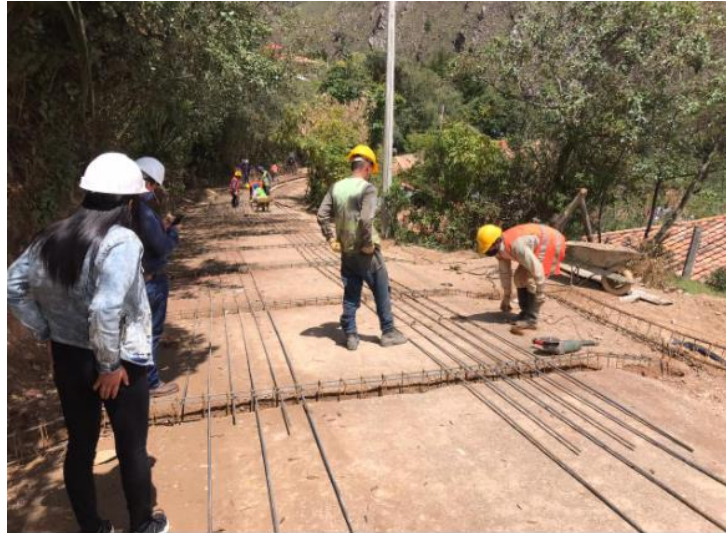
Después de tener compactado el suelo se colocará la formaleta como lo muestra la figura 37 longitudinalmente guardando la separación entre módulos de 3.0 metros, dentro de estos módulos

Figura 37. Instalación de la formaleta de la placa huella.

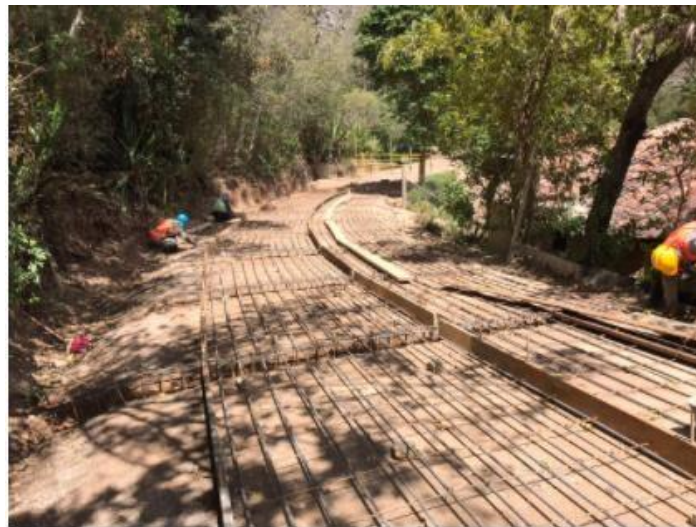
Las mallas de refuerzo se ubican en el área de las cintas las cuales deben tener una medida de 3/8 de pulgada. En los espacios que quedaron entre los cajones de la formaleta anteriormente ubicados, se colocará el acero de refuerzo para las vigas. Esto se puede evidenciar en la figura 38.

Figura 38. Instalación de mallas de refuerzo de la placa huella.

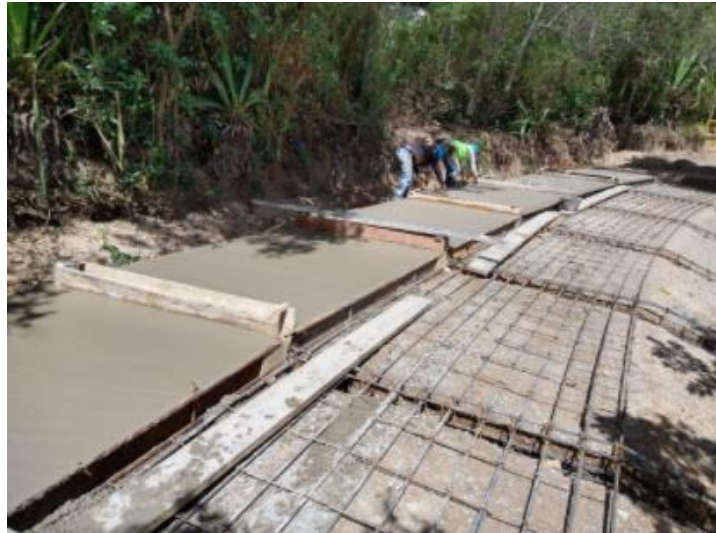
La mezcla de concreto se realiza en obra utilizando los materiales necesarios; de igual manera se debe garantizar que el diseño de mezcla cumpla con la resistencia a la compresión de 3000 Psi y que los equipos se encuentren en un estado óptimo para su utilización. Se observa en la figura 39 que se procederá a fundir las cintas y las vigas de reforzamiento con concreto dejando un espacio entre las cintas que está delimitado por los cajones de la formaleta anteriormente ubicados.

Figura 39. Colocación del concreto.

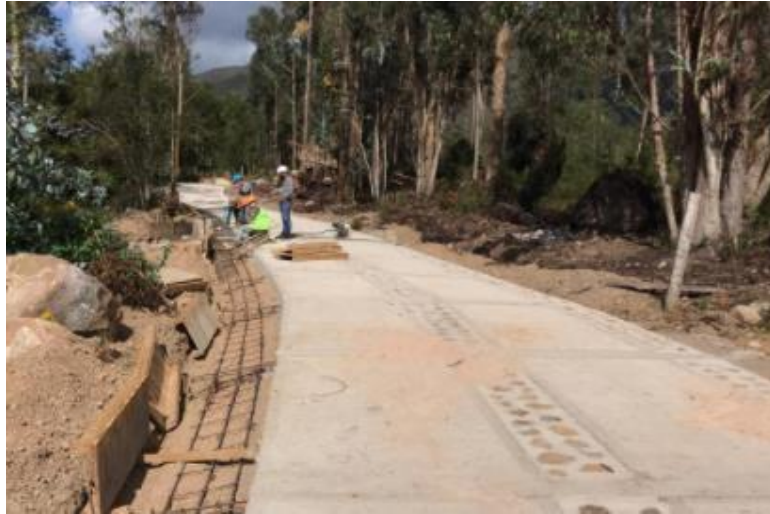
Posteriormente se retirará los cajones de formaleta, para fundir la placa central en donde se instalará concreto ciclópeo con piedra rajón que no sea mayor al espesor de la placa huella. Se evidencia en la figura 40 que la formaleta de las cunetas se debe realizar paralela al sobreancho ya construido con una separación de 0,70 metros a cada lado con el fin de construir la cuneta. Después de tener la formaleta colocada, se pondrá el acero de refuerzo de 3/8 de pulgada.

Figura 40. Instalación formaleta de las cunetas.

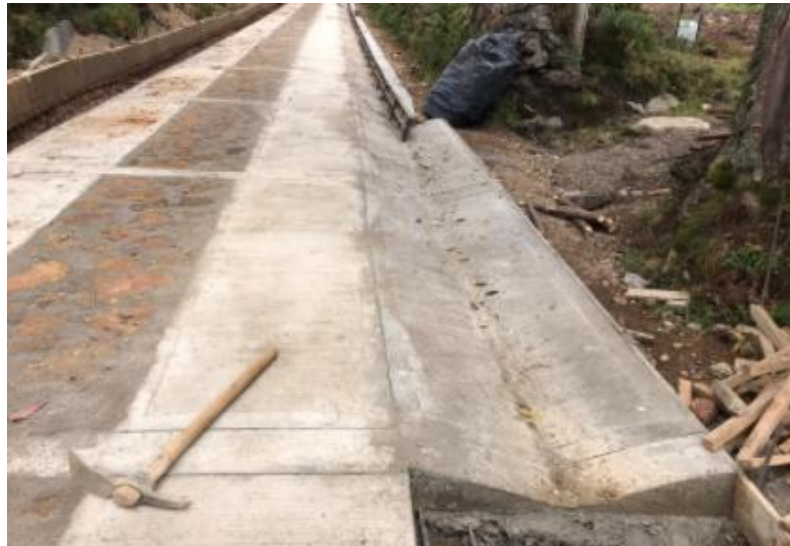
Posteriormente se fundirá las cunetas con concreto hidráulico como se ilustra en la figura 41.

Figura 41. Colocación del concreto en las cunetas.

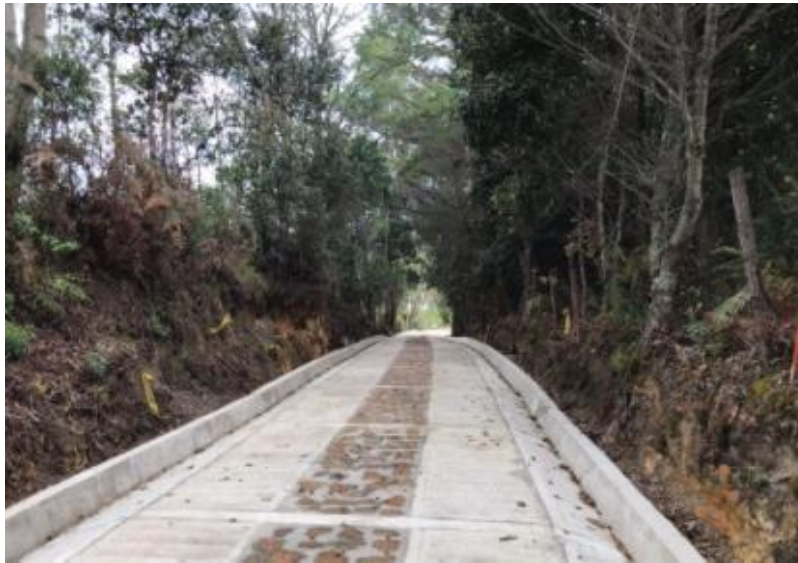
Una vez finalizados los pasos anteriormente descritos, se da por finalizada la obra de construcción de placa huella, obteniendo como resultado una vía acorde a las necesidades de la población beneficiada ayudando a la población a realizar desplazamientos por una vía que cumple con las especificaciones básicas y limitantes de la red terciaria municipal. Se observa en la figura 42 la placa huella terminada

Figura 42. Placa huella terminada.

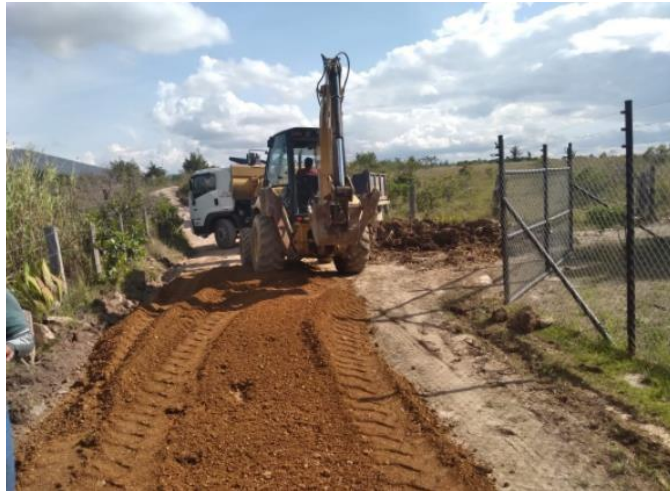
Figura 43. Extendida del material recebo en vía rural.

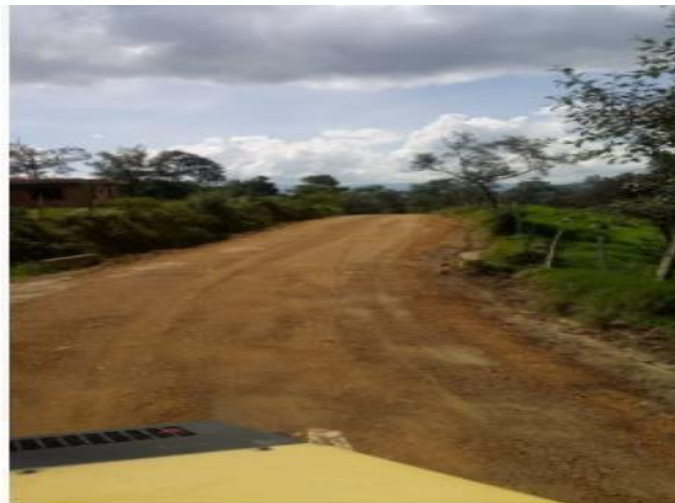
Figura 44. Vía después de la compactación del material recebo.

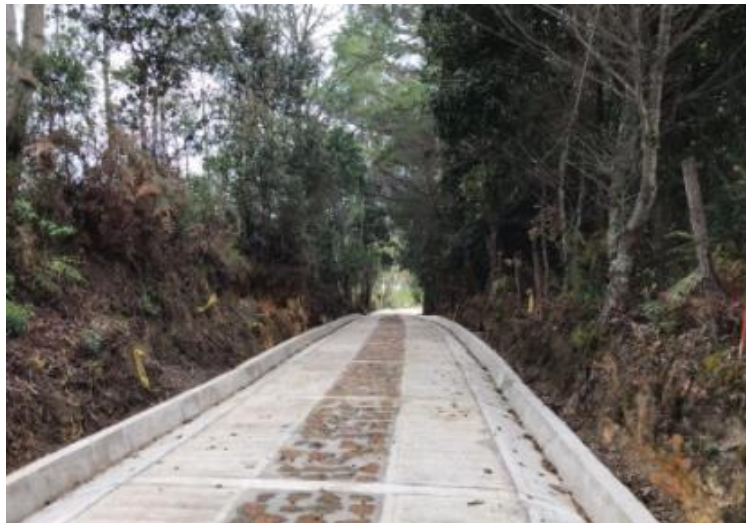
Figura 56. Impacto, placa huella Vereda capilla.

La optimización de la malla vial del municipio con el mejoramiento de las vías terciarias con placa huella en las veredas capilla 1, capilla 2 y cardonal, mejora la movilización de la comunidad ya que estas cuentan con la vía de acceso a las escuelas y también para llevar a cabo el tránsito vehicular y desplazamiento a pie de sus estudiantes y moradores. Esta vía cuenta con puntos críticos que en temporada de lluvias dificultan el tránsito vehicular disminuyendo el flujo de víveres y causando tanto riesgo para los estudiantes usuarios de las Escuelas de las veredas de cardonal y capilla, como perjuicios económicos a sus moradores ya que no pueden ingresar los suministros adquiridos en el casco urbano y tampoco pueden llevar a la venta los productos de sus diferentes cultivos. A través de las actividades desarrolladas por el pasante en cuanto a la socialización del proyecto de placa huellas se logra un incremento significativo del 60 % de la participación de la comunidad y esto es importante ya que se logra conocer las percepciones que se tienen del proyecto y se logra colaboración para la obtener rendimiento en la obra a desarrollar.
