PASANTIA EN EL INSTITUTO DE VIVIENDA DE INTERES SOCIAL Y REFORMA  
URBANA DEL MUNICIPIO DE PAIPA

UNIVERSIDAD SANTO TOMAS SECCIONAL TUNJA

FACULTAD DE INGENIERIA CIVIL

PROYECTO DE GRADO

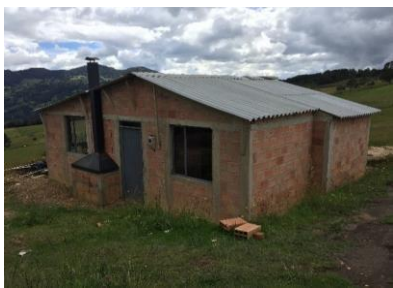
| BENEFICIARIO | REGISTRO FOTOGRAFICO | OBSERVACIÓN |
|---|---|---|
| Aniceto Hernández<br>Niño<br><br>(Vereda: San Pedro) | | 1. No están las columnetas debidamente terminadas, deben ir hasta las viga cinta.<br>2. Se deben hacer los filos de las columnetas y vigas, cubrir los tubos expuestos y de igual forma el acero de refuerzo.<br>3. Sepultar los tanques sanitarios. |

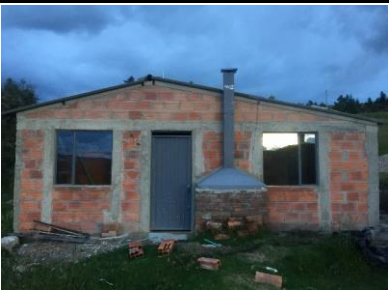
| <p>Claudia Milena Pérez<br/>(Vereda: Pastoreros)</p> | | <ol style="list-style-type: none"> <li>1. Limpiar las paredes que sean necesarias.</li> <li>2. Hacer los filos de las columnetas debidamente.</li> <li>3. Poner la tapa del sanitario.</li> </ol> |

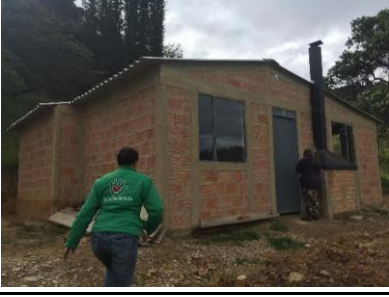
| <p>Diana Lache Lache<br/>(Vereda: La bolsa)</p> | | <ol style="list-style-type: none"> <li>1. Terminar los filos de las columnetas y vigas además de la limpieza de muros.</li> <li>2. Mejorar la cubierta para prevenir goteras.</li> </ol> |

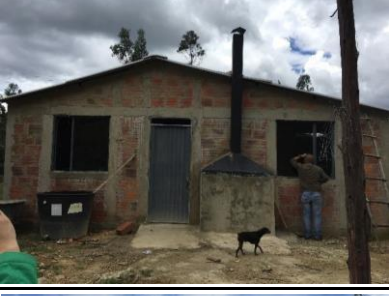
| <p>Elizabeth Palacios<br/>(Vereda: Curial)</p> | | <ol style="list-style-type: none"> <li>1. Entregar los vidrios faltantes en la vivienda.</li> <li>2. Realizar una mejor terminación entre el muro y la cubierta para evitar filtración de agua.</li> <li>3. Limpiar los muros debidamente.</li> </ol> |

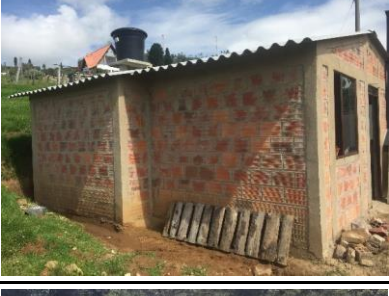
| <p>Flor Stella Fonseca Hostos<br/>(Vereda: Canocas)</p> | | <ol style="list-style-type: none"> <li>1. La unión viga-columneta tuvo una mala transición, dejando a la vista como se cortan ambas; además existió desprendimiento de concreto y este fue pañetado para disimular.</li> <li>2. No se instaló el bombillo en la entrada de la casa, además, falta el polo a tierra y el contador.</li> </ol> |

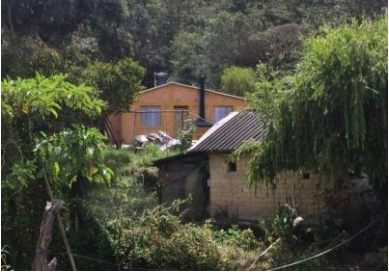
| <p>Hernán Gutiérrez Medina<br/>(Vereda: Venado)</p> | | <ol style="list-style-type: none"> <li>1. Una buena ejecución de obra, excelentes terminados y un gran compromiso de los beneficiarios con el mejoramiento de su vivienda.</li> </ol> |

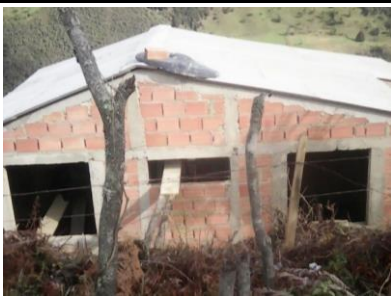
| Jairo Alberto Hernandez<br>(Vereda: San Pedro) | | 1. Se deben hacer los filos de las columnetas y vigas, mejorar los acabados y limpiar los muros y cercanías de la vivienda como es debido. |

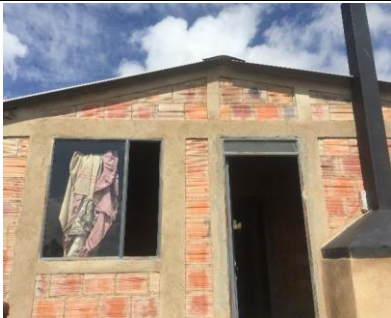
| Martha Lucia Fonseca<br>(Vereda: Canocas) | | 1. Todas las rosetas están colgando, ninguna fue debidamente instalada, al igual que los tomacorrientes e interruptores.<br>2. El lavamanos se encuentra colgando, no fue debidamente instalado.<br>3. A la columneta se le desprendió un gran trozo de concreto y fue remplazado por mortero.<br>4. Falta el contador; según planos, polo a tierra y acometida para tener el servicio eléctrico.<br>5. No se han terminado las conexiones pertinentes con los pozos. |

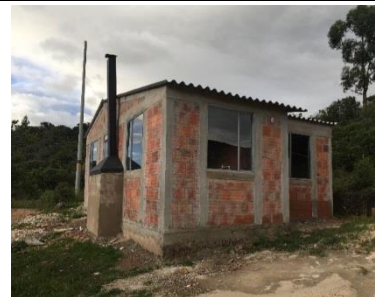
| Purificacion Ochoa<br>(Vereda: Pastoreros) | | 1. Limpieza de los muros y mejorar acabados de columnetas y vigas |

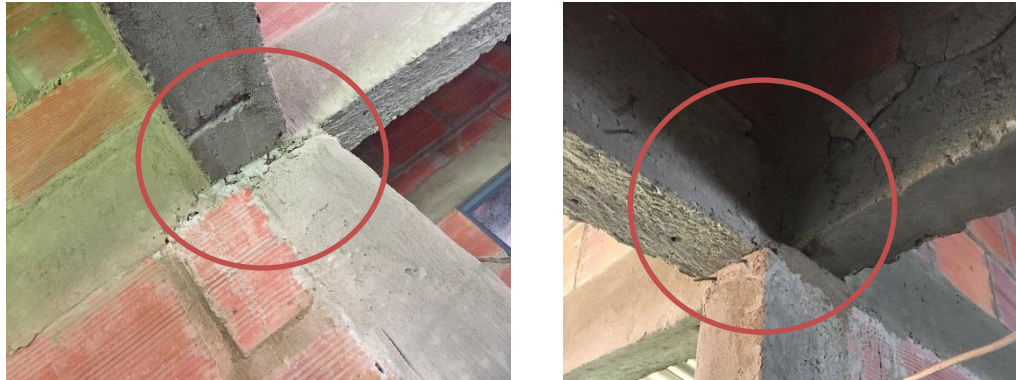
1. (1) La columneta 2B se encuentra desalineada con respecto a las columnetas 1B, 3B y 4B. (2) Se nota que en el nodo de la unión columneta-viga, no está bien su transición en una forma muy heterogénea, como si hubiese sido puesta la viga sobre la columneta. (Ver anexo D \ Planos, planta arquitectónica)

**Ilustración 3. Viga corrida, exposición de flejes y mala transición de viga-columneta.**

“Al tener una mala transición de la columneta con la viga, esto puede ocasionar una falla por cizalladura, ya que al momento de acciones dinámicas, la columneta puede llegar a fallar por no estar bien anclada a la viga, además por tener acero expuesto al medio ambiente, podría llegar a ocasionar grietas longitudinales, ya que el acero podría oxidarse y dar una mala adherencia con el concreto. Como se puede evidenciar en el anterior caso”.<sup>4</sup>

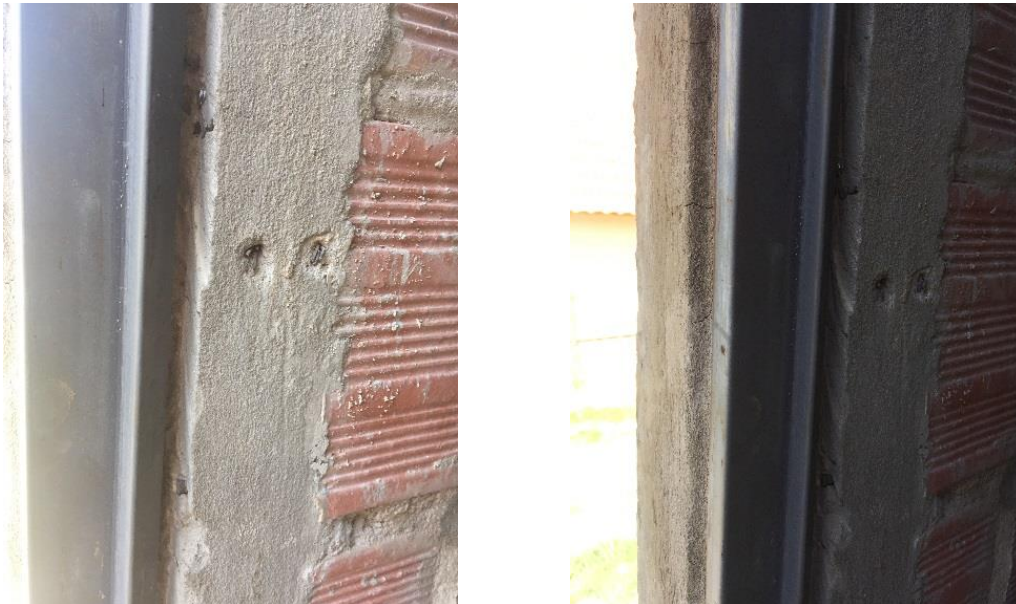
2. Al ser esta estructura, un sistema de muros de carga, donde los muros están confinados por vigas y columnetas, éstas debe conservar sus propiedades mecánicas, así como su forma o geometría; en las columnetas 2D y 2E se cortaron para incorporar el marco de la puerta, lo cual hace que estas estructuras ante un sismo, se comporten de una manera inadecuada, poniendo en peligro a sus habitantes; además de la exposición del acero de los flejes, los cuales por humedad se oxidaran y pondrían en riesgo el confinamiento de los muros.

**Ilustración 4. Corte de columneta comprometido el acero de refuerzo.**

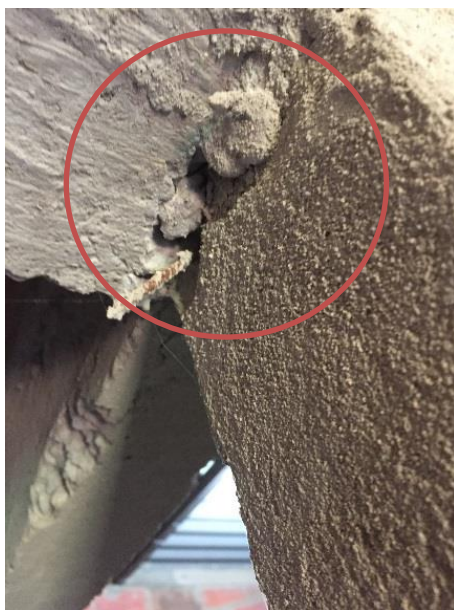
- 3 Dentro de la vivienda, se encuentran uniones donde se evidencia el acero de refuerzo expuesto (ilustración 5), recalamos que el nudo debe ser homogéneo y como se ve en la foto, este se ve totalmente cortado.

**Ilustración 5. Mala transición de viga-columneta.**

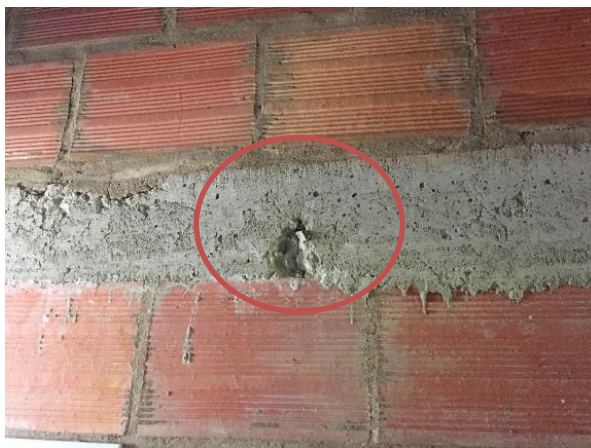
4. En esta imagen se muestra el total desprendimiento de concreto en la viga que se encuentra entre los ejes 3B y 4B (Ver anexo D\ Planos, planta arquitectónica), dejando expuesto el acero de refuerzo.

**Ilustración 6. Desprendimiento de concreto, parte de la viga.**

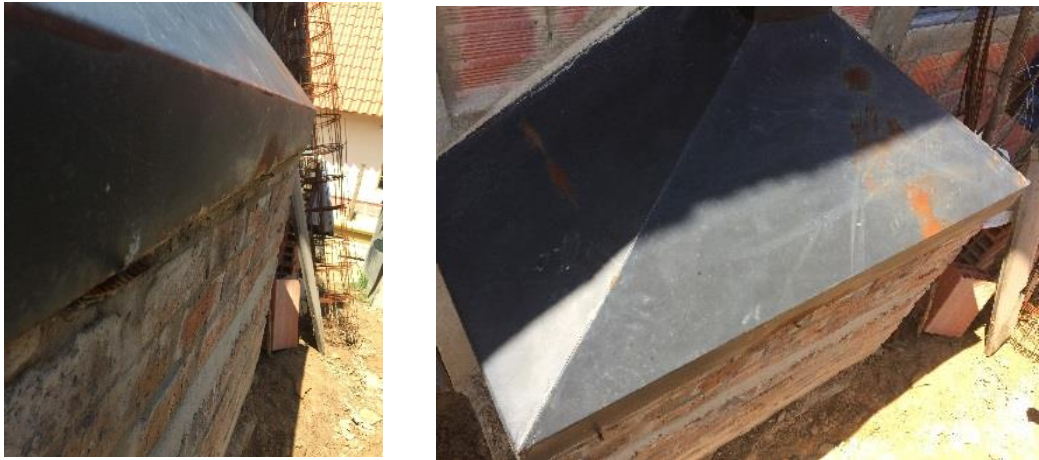
5. La chimenea no se encuentra pañetada, dejando los soportes de esta expuestos a la corrosión.

**Ilustración 7. No aplicación de pintura anticorrosiva**

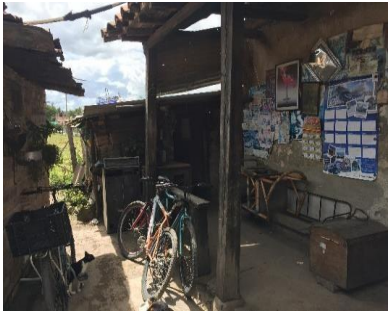
| BENEFICIARIO | FOTOGRAFIA | OBSERVACIÓN |
|---|---|---|
| Magdalena Tuta de Cantor<br>(Vereda: Corinto) | | La casa está en adobe, el cual es viejo y no tendría un mejoramiento, mas sin embargo, se puede ayudar en la habitación con una placa, ya que el piso está en tierra. |

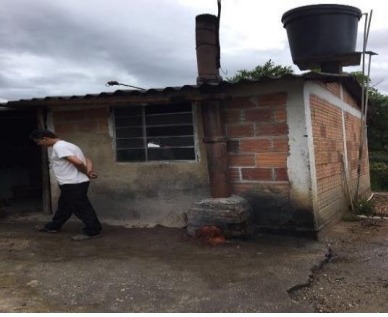
| BENEFICIARIO | FOTOGRAFIA | OBSERVACIÓN |
|---|---|---|
| Manuel Antonio Barón Ruiz<br>(Vereda: Volcán) | | Esta vivienda requiere: pañete en el interior de la casa, un mesón en la cocina, enchape en el baño y colocar placa en algunos lugares de la vivienda ya que están en tierra. |

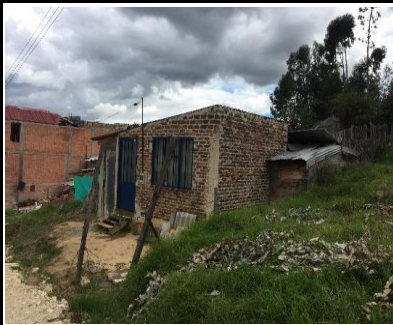
| <p>María del Pilar Ríos (Vereda: Las Delicias)</p> | | <p>La vivienda consta de una habitación en la cual vive la señora con su esposo y sus dos hijos; lo que es la cocina y el baño, son algo improvisados, además de no contar con una estructura propia para el baño y no cuentan con tanque de almacenamiento, pisos en tierra y muros en mampostería.</p> |

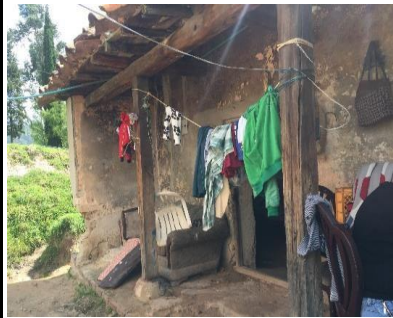
| <p>María Luisa Ruiz de Cipagauta (Vereda: Corinto)</p> | | <p>Está hecha en adobe, solo la parte de la cocina y la habitación está en mampostería, para su mejoramiento requeriría pañetar las partes en mampostería, placa en la cocina y un mesón.</p> |

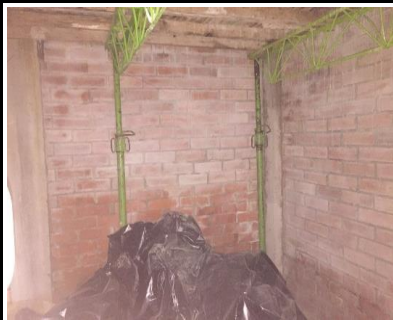
| <p>Olga Colmenares (Vereda: Los Rosales)</p> | | <p>El IVP está llegando a un acuerdo con la beneficiaria, ya que lo que ella está solicitando es demasiado, además que con lo que se le ofrece la vivienda quedaría totalmente habitable.</p> |

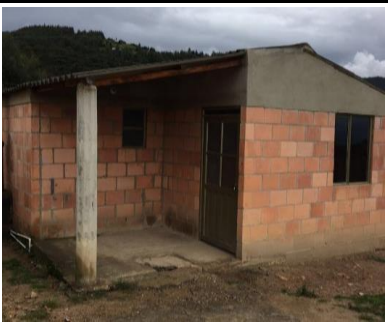
| <p>Rafael Antonio Barón</p> <p>(Vereda: Volcán)</p> | | <p>Su mejoramiento constaría de: pañetar muros internos y enchape total del baño.</p> <ul style="list-style-type: none"> <li>• Beneficiado por la resolución 002 de 2009.</li> </ul> |

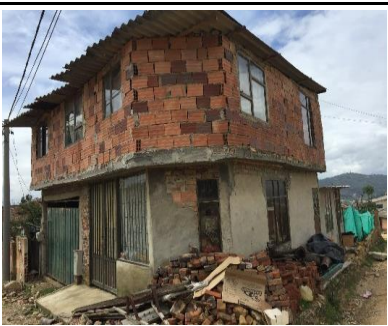
| <p>Víctor Ignacio Gil Vargas</p> <p>(Vereda: Fátima)</p> | | <p>Hay una gran incongruencia de los planos con la vivienda que se visita, por tal motivo el quedo rechazado.</p> |

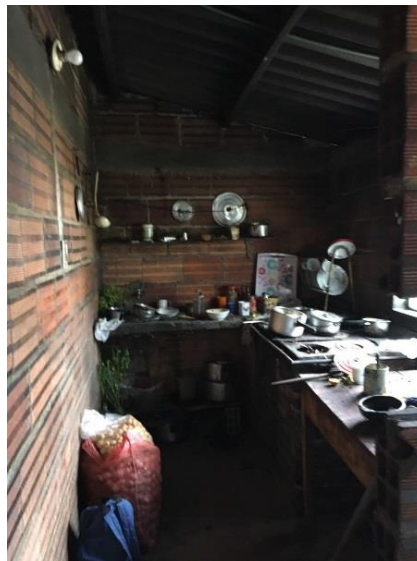
La Visita hecha el día 13 de Junio en la casa del señor Manuel Antonio Barón Ruiz, en la vereda el volcán. Esta vivienda requiere: pañete en el interior de la casa, un mesón en la cocina, enchape en el baño y colocar placa en algunos lugares de la vivienda ya que es

**Ilustración 8. Cocina dela vivienda.**

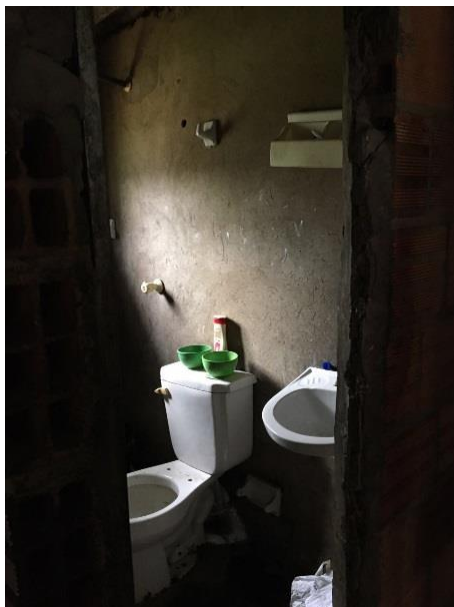
**Ilustración 9. Baño de la vivienda.**

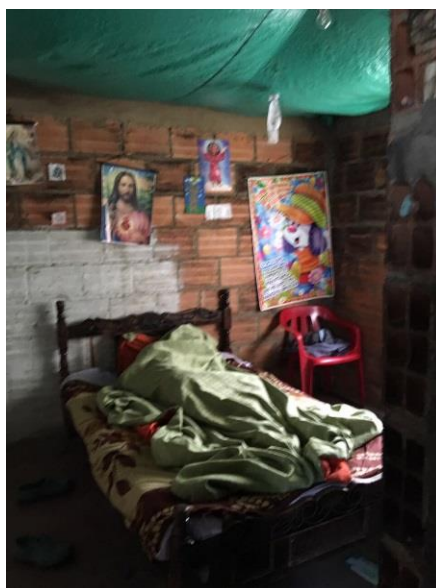
**Ilustración 10. Pañetar la vivienda por dentro**
