## **INFORME TÉCNICO DEL CONCEPTO:**

### **Evaluación del biodigestor tubular en la I.E.A. de Guacavía, Cumaral-Meta**

UNIVERSIDAD SANTO TOMÁS  
INGENIERIA AMBIENTAL  
VILLAVICENCIO

2020

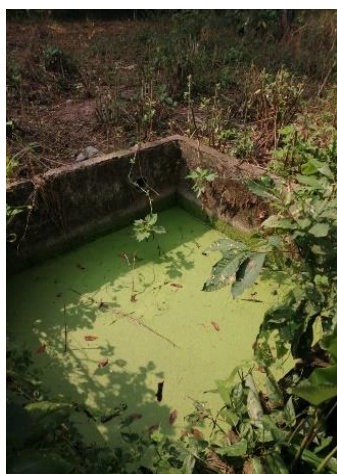
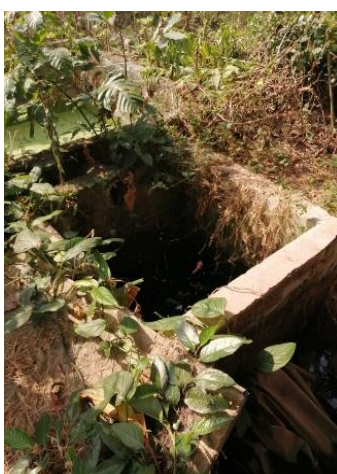
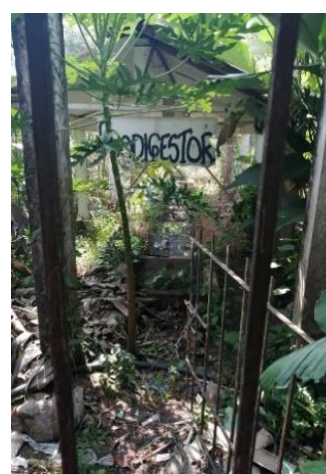
**Figura 1:** Estado actual del biodigestor de la Institución Educativa Agropecuaria de Guacavía.

(A): cámara de descarga; (B): tanque de recolección; (C): reactor. Fuentes: Autores.

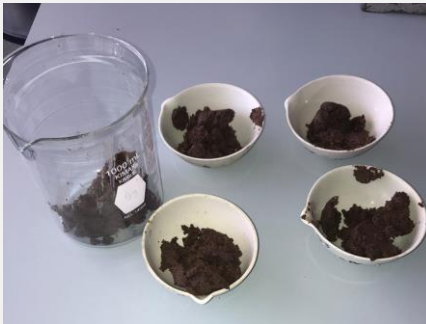
| Proceso | Descripción | Equipos utilizados | Figura |
|---|---|---|---|
| 1. | Se pesaron cuatro capsulas vacías se rotularon, se le adicionaron 50g de excretas, fueron pesadas nuevamente Y se introducen en el horno de secado a 105 °C durante 2 horas. | <ul style="list-style-type: none"> <li>• Balanza analítica</li> <li>• Horno de secado</li> </ul> | |

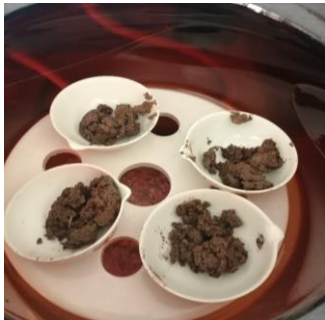
| Proceso | Descripción | Equipos utilizados | Figura |
|---|---|---|---|
| 2. | Transcurridas las 2 horas son puestas a enfriar en el desecador y se pesa la capsula con el residuo seco. | <ul style="list-style-type: none"> <li>• Desecador</li> <li>• Balanza analítica</li> </ul> | |

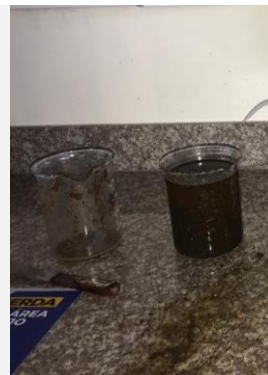
| Proceso | Descripción | Equipos utilizados | Figura |
|---|---|---|---|
| 3. | Se hace una mezcla 1:7 con excretas y agua (100g de excretas y 700 ml de agua). Se le mide el pH, | <ul style="list-style-type: none"> <li>• Multiparámetro</li> <li>• pH-metro</li> </ul> | |

conductividad y es puesta a congelar.

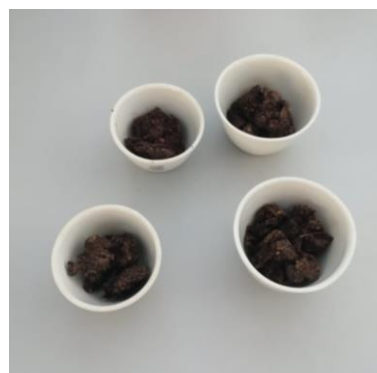
4. Se pesan 4 crisoles vacíos se rotulan, se le adiciona la mitad a cada crisol de las excretas salidas del horno de secado, son pesadas nuevamente y puestas en la mufla a 450 °C durante 1 hora.

- Balanza analítica
- Mufla

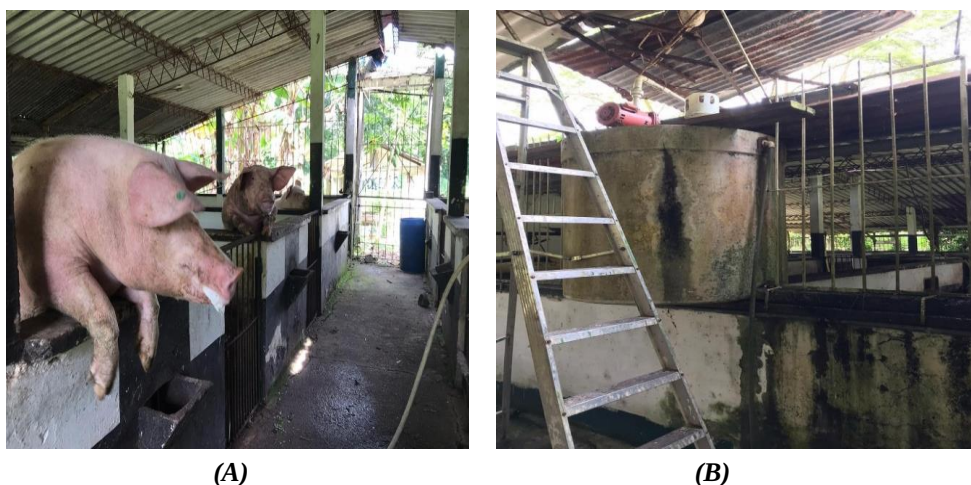
- **Zona y estructura de cobertura:** La zona del biodigestor se encontraba en total abandono puesto que la cobertura vegetal cubría en su totalidad la estructura del biodigestor y alrededores, además se identificaron filtraciones de excretas al suelo de la zona aledaña del biodigestor.

**Figura 3:** Porqueriza de la I.E. A. de Guacavía, (A): interior de la porqueriza;  
(B): tanque de abastecimiento de agua. Fuente: autores

Para observar el punto de la fuga se hizo una limpieza manual con machetas, eficientemente se evidencia el lugar donde se presentaban las filtraciones de excretas, así como fallos en la estructura como algunas tejas corridas que dejan desprotegido el biodigestor y los tanques de almacenamiento, (que no contaban con tapas de concretos facilitando que se modifique la relación aguas/excretas). También se notó la presencia de vectores como zancudos, moscos y roedores, que se reproducían y anidaban en la zona debido al mal manejo de las excretas y los malos olores que se presencian en el lugar y lugares aledaños a la estructura; debe ser pintada la estructura cobertera, esta estructura está elaborada de madera de dos metros de altura y tres metros de ancho, con bases de concreto y se encuentra en buen estado.

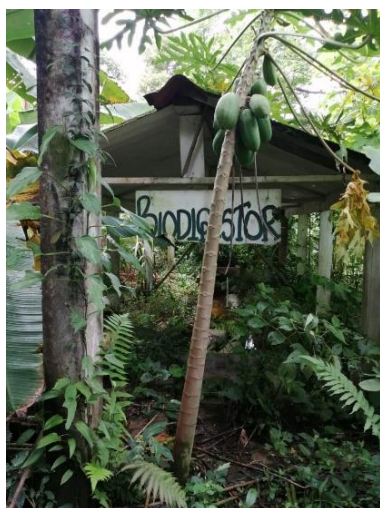
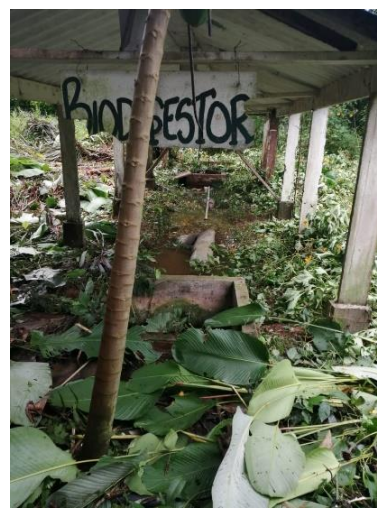
**Figura 4:** Limpieza realizada al biodigestor. (A): Estado del biodigestor antes de la limpieza; (B): Resultado de la limpieza al biodigestor. Fuente: autores.

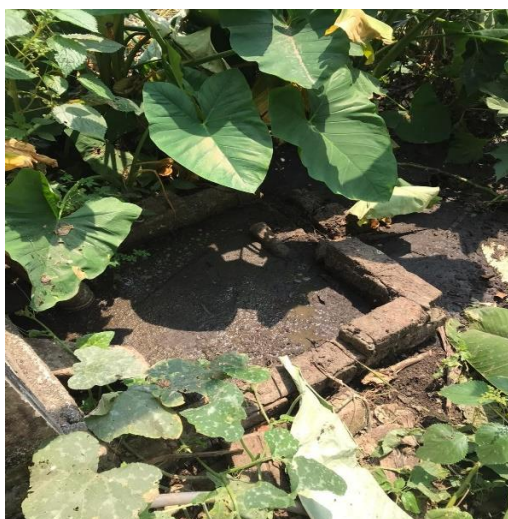
- **Cámara de recolección 1:** Esta cámara es elaborada con ladrillos de grosor de 0,11m, con un ancho de 0,83m, un largo de 0,90m y una profundidad de 0,56m y una tapa de concreto, esta cámara se encuentra a la salida de la porqueriza. La cámara se encontraba llena en su totalidad (ver Figura 5) de excretas y con una parte de su estructura cayéndose.

*Figura 5: Estado de la cámara de recolección 1, fuente: autores.*

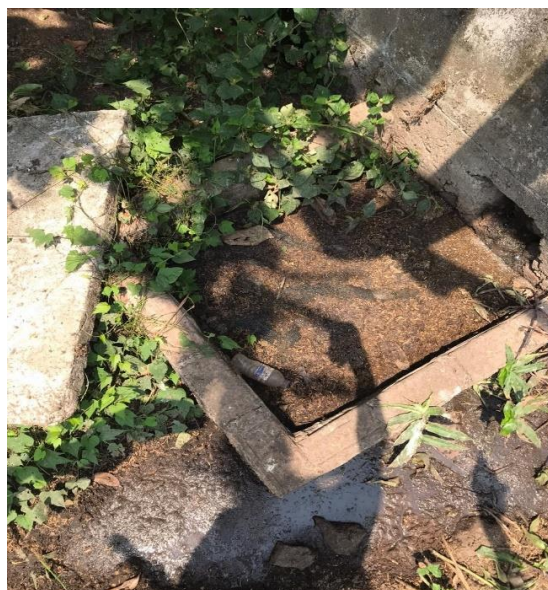
- **Cámara de recolección 2:** Igualmente esta cámara presentaba las medidas que la cámara 1 al igual que sus mismas características, donde se observaron los mismos problemas tanto estructurales.

*Figura 6: Estado de la cámara de recolección 2, fuente: autores.*

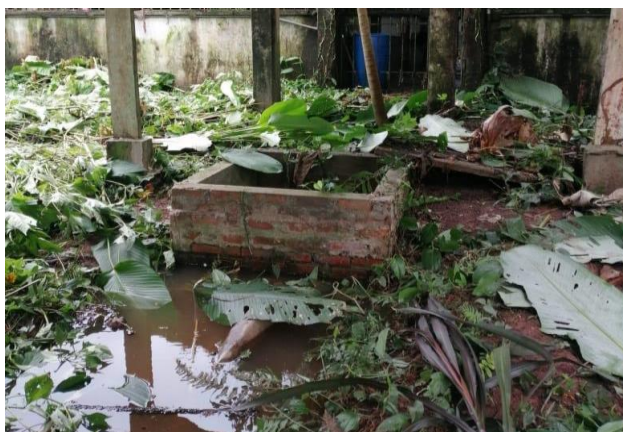
- **Tanque de almacenamiento 1:** El tanque está elaborado con ladrillos de grosor de 0,11m, con un ancho de 1,5m, un largo de 1 m y una profundidad de 1,2 m y una tapa de concreto, este tanque es alimentado con dos tuberías, específicamente con las de la cámara de recolección 1 y 2, además tiene una lámina de agua estancada bastante alta la cual llega al nivel del tubo presente en él tanque, que conecta al tanque con el reactor. Las tuberías provenientes de las cámaras están obstruidas debido a que estas se encuentran rebosadas y aun así no hay flujo de excretas ni agua, el flujo del tanque al reactor es óptimo.

**Figura 7:** Estado actual del tanque de almacenamiento 1. Fuente: autores.

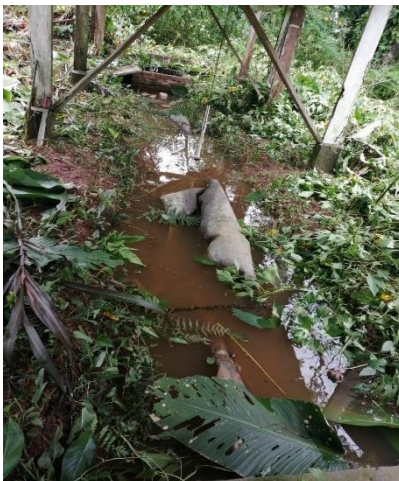
**Fosa:** Esta fosa es el lugar donde se encuentra el reactor, está entre el tanque de almacenamiento 1 y 2, con las siguientes dimensiones: 9 m de largo, 1,7 m de ancho sin ningún tipo de recubrimiento; se encuentra inundada (Figura 8) y con basura, por ende, para su diagnóstico se necesitaba retirar el agua, los residuos del lugar y retirar el plástico del reactor. La inundación se atribuye a posibles fugas en el reactor y, las lluvias constantes en la zona durante el tiempo de estudio (Marín & Hernández, 2019). Para evitar el exceso de aguas por lluvias, se corrigió la posición de algunas tejas de la estructura de cobertura y se hicieron zanjas para que funcionara como canales de agua lluvia sin embargo el nivel de agua aumentó.

*Figura 8: Estado de la fosa del biodigestor. Fuente: autores.*

En la fase de diagnóstico y adecuación de las estructuras se evidenció que el desbordamiento de agua no era producto de diseño hidráulico y taponamiento de las

tuberías, esto se debe al alto nivel freático que presenta esta zona y mucho más en las épocas de lluvia, debido a esta infiltración en la fosa del biodigestor se perjudica en gran parte el proceso anaerobio debido a que baja la temperatura del reactor.

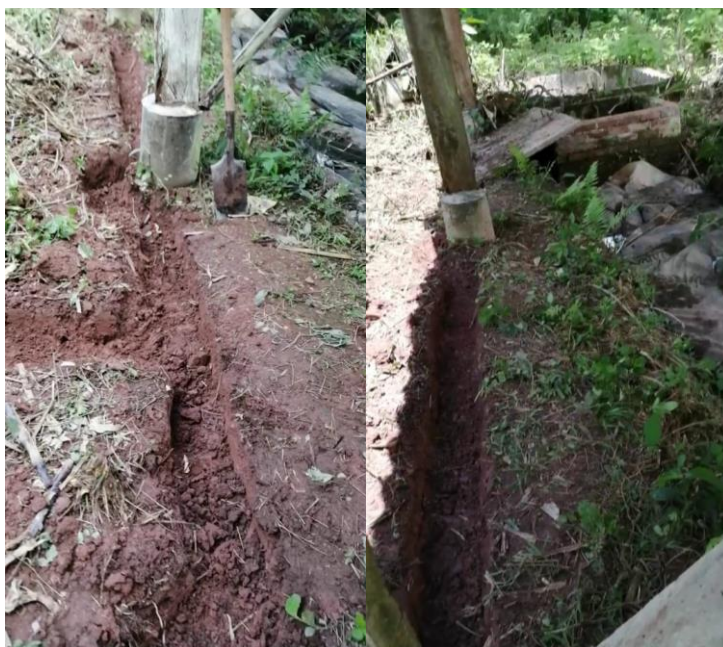
*Figura 9: Elaboración del desagüe alrededor de la fosa del biodigestor, fuente: autores.*

Para lograr tal vaciamiento es recomendable dar al fondo una inclinación de 1 a 2%, de este modo el agua se filtrara y se vaciara por medio de la tubería (Chacón, 2015). Es importante eliminar toda vegetación a los alrededores de la fosa del biodigestor, principalmente las grandes plantas, tratando de desarraigarlos para evitar problemas de filtración.

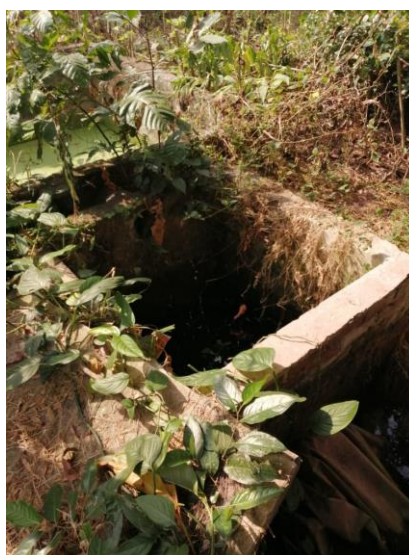
- **Tanque de almacenamiento 2:** Este tanque está elaborado con ladrillos de 0,11m de ancho, y de 1,5 m cada lado, una profundidad de 1,3 m y una tapa de concreto, este tanque es alimentado con una tubería, específicamente la proveniente del reactor. A su vez este tanque alimenta el tanque de almacenamiento 3 a través de una tubería, estas tuberías presentes están en un estado óptimo para el funcionamiento del biodigestor.

*Figura 10: Estado del tanque de almacenamiento 2. Fuente: autores.*

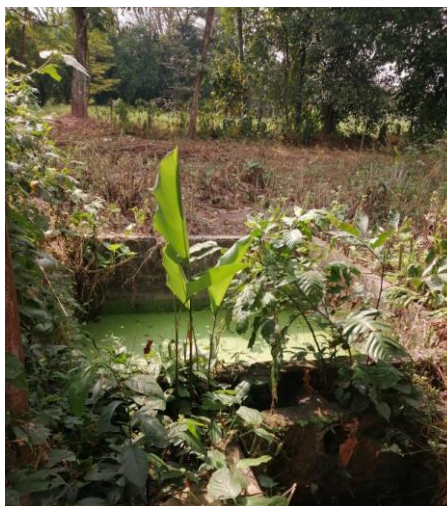
- **Tanque de almacenamiento 3:** Está elaborado con ladrillos de grosor de 0,11m, con un ancho y un largo de 2,37 m y una profundidad de 1,85 m. este tanque es alimentado con una tubería, del tanque de almacenamiento 2. Esta cámara tiene un tubo de salida, la cual da al suelo de la zona, para evitar que el agua de este se devuelva al tanque de almacenamiento 2, estando a menor altura que la del tanque, para la puesta en marcha deberá vaciarse para observar detalladamente su estructura.

**Figura 11:** Estado de la cámara de descarga. Fuente: autores.

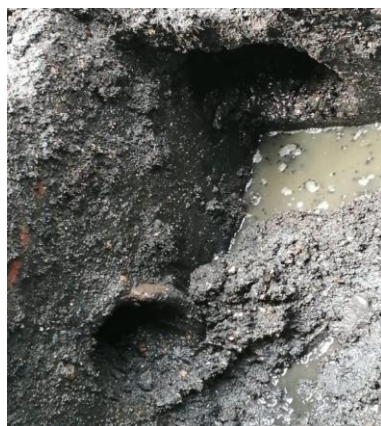
- **Cámara de recolección 1:** Para conocer el estado internode la cámarase desocupó (con baldes y palas) y se tuvo como resultado que esta cámara tenía fisuras en gran parte de sus ladrillos y terminados de concreto lo que posiblemente sea una de las causas o la causa de que agua residual y excretas se filtren y dispersen en la zona del biodigestor. También se observó que la cámara estaba llena en su totalidad y con desbordes debido a que las tuberías del biodigestor, específicamente la que lo conecta con el tanque de almacenamiento 1 estaban obstruidas, en conjunto con que las lluvias aportaban al nivel del agua debido a que la cámara no tenía su tapa de concreto. Esta cámara cuenta con otra tubería, la cual libera las excretas al ambiente cuando hay exceso en la cámara, pero no se pudo comprobar el estado de esta, pero por las filtraciones en el suelo, se puede deducir que también se encuentra obstruida. Para la puesta en marcha del biodigestor se necesita un revestimiento de concreto en el lugar de las fisuras y cambiar o poner ladrillos en el lugar donde sea pertinente en la estructura.

**Figura 13:** Estado de la cámara de recolección 1. Fuente: autores.

Debe hacerse una restructuración de las cámaras de recolección para modificar la tubería que libera excretas al terreno del biodigestor para cambiar el lugar de su disposición o clausurar esta tubería, debido a que estas aguas sin tratar pueden llegar a acuíferos propios y aledaños de la institución, además de afectar el nivel freático de la zona.

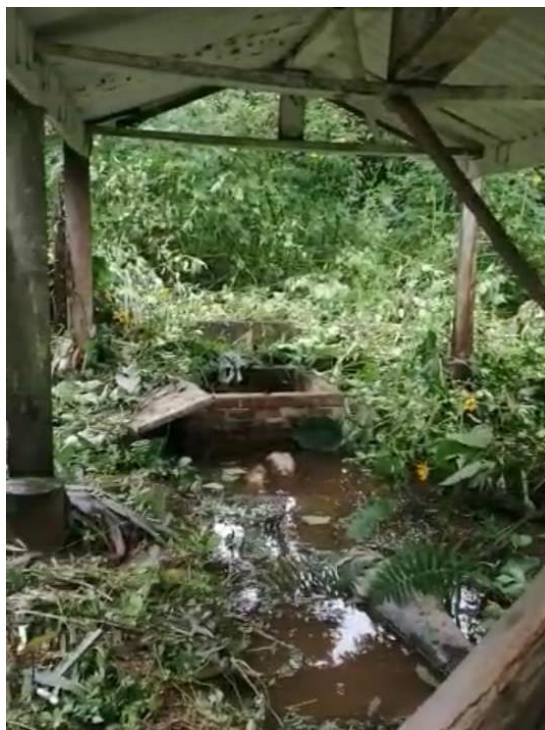
- **Tanque de almacenamiento 2:** En este tanque se retiró el agua allí estancada de igual manera que en el tanque de almacenamiento 1. En este se observó que contaba con fisuras en los ladrillos y terminados de concreto, lo que permite que el nivel de agua de esta crezca por filtraciones del suelo y de la fosa de esta forma es que el nivel de agua se mantiene en el tanque de almacenamiento 3 y de igual manera al reactor debido a que la alimentación del sistema estaba obstruida, haciendo que la relación de agua/excretas se vea afectada, de igual manera es afectada por las lluvias ya que no se encontraba sellada con la tapa de concreto que cuenta la estructura. Este tanque por la pendiente en el sistema debe ser modificado ya que no cuenta con la pendiente necesaria, el tubo se encuentra 7 cm más alta que el tubo del tanque de almacenamiento(según el levantamiento topográfico) y disminuir la altura del tubo que llega del reactor 10 cm y revestir con concreto las zonas que presentan fisuras.

**Figura 16:** Tapa del tanque de almacenamiento 2.

Por lo anterior se plantea la siguiente actividad para darle una pendiente óptima al reactor, romper la estructura en la parte inferior del tubo de tal modo que el tubo pueda bajar hasta dar un nivel de  $3^\circ$  (10 cm) que es lo que se necesita para el líquido fluya de manera más eficiente, luego de esto se procede a pegar el tubo con concreto para que este quede fijo.

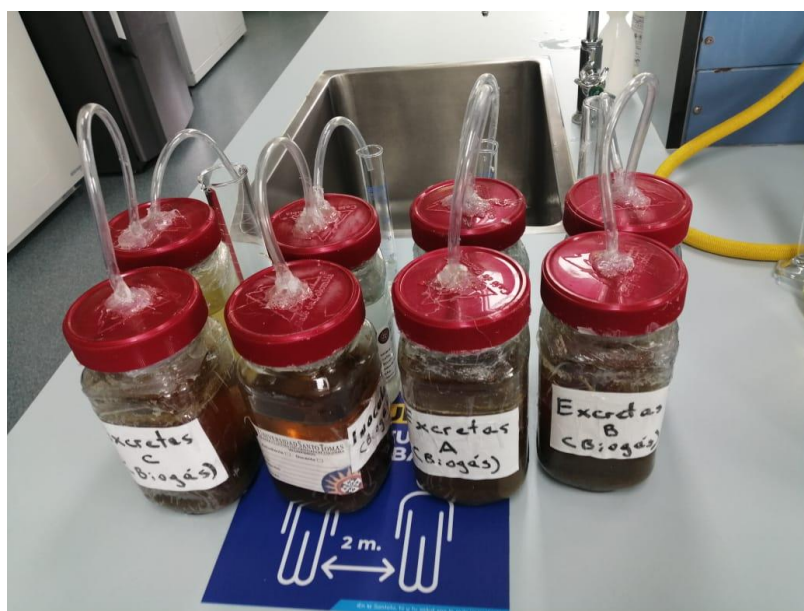
**Figura 17:** Montaje experimental realizado para la obtención de biogás. Realizado por: Ariza y Pinzón 2020

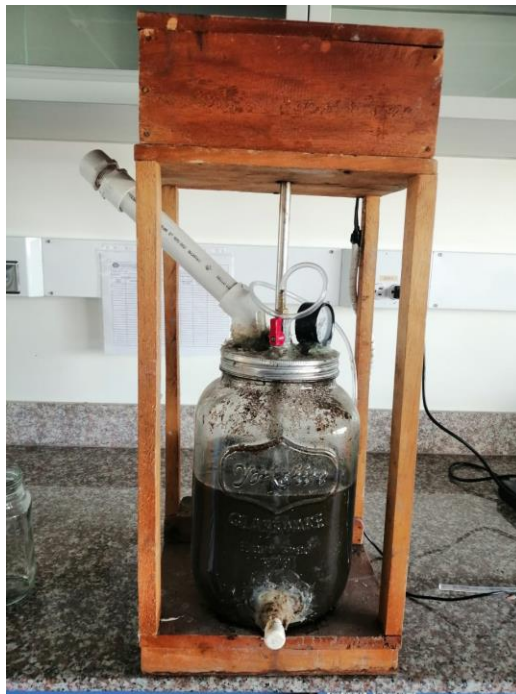
**Anexo 1:** Reactor tipo Fed – Batch de donde fueron tomados los inóculos, ubicado en el laboratorio de conversión de energías de la Universidad Santo Tomás sede Villavicencio. Fuente: autores

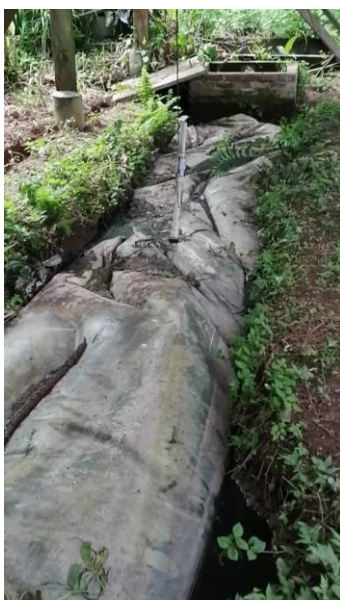
**Anexo 2:** Estado del polietileno del reactor. Fuente: autores.

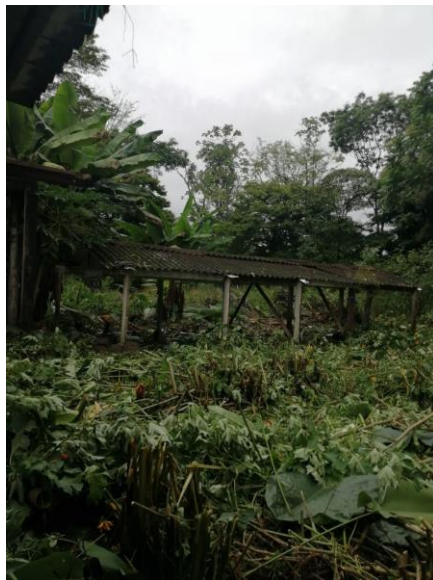
**Anexo 3:** Limpieza en los alrededores del biodigestor, para facilitar la fase 1(diagnostico)  
Fuente: autores.

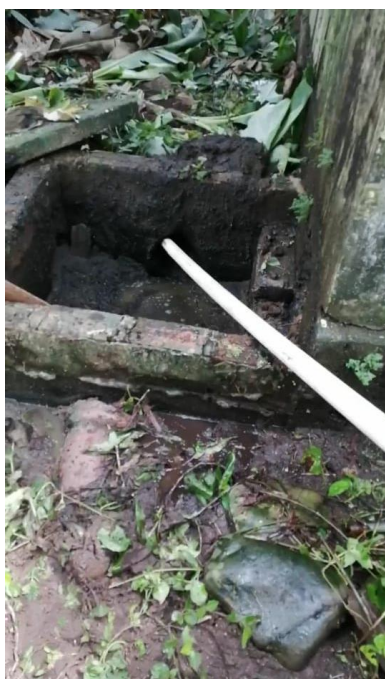
**Anexo 4:** Destaponamiento de las tuberías de la cámara de recolección 1 al tanque de almacenamiento 1 con agua y un tubo. Fuente: autores.

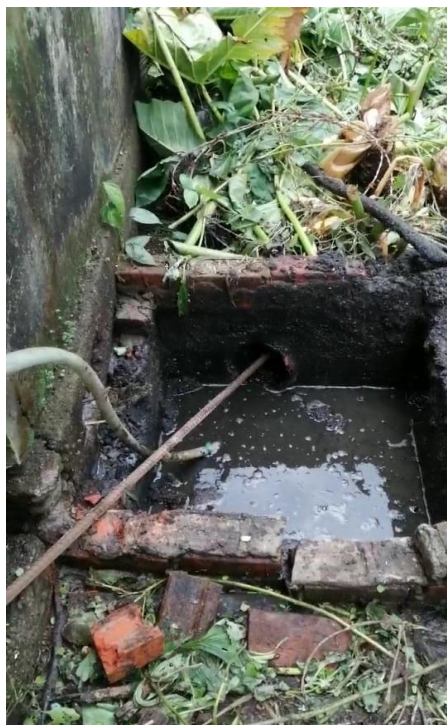
*Anexo 5: Destaponamiento de la tubería de la cámara de recolección 2 hacia el tanque de recolección 1.  
Fuente: autores*
