**INTERVENCIÓN CONTEMPORÁNEA AL EDIFICIO CLAUSEN PARA  
PLANTEAR UN BAR-RESTAURANTE EN LA CIUDAD DE BUCARAMANGA.**

**Trabajo de grado para optar el título de Arquitecto**

**Universidad Santo Tomás, Bucaramanga**

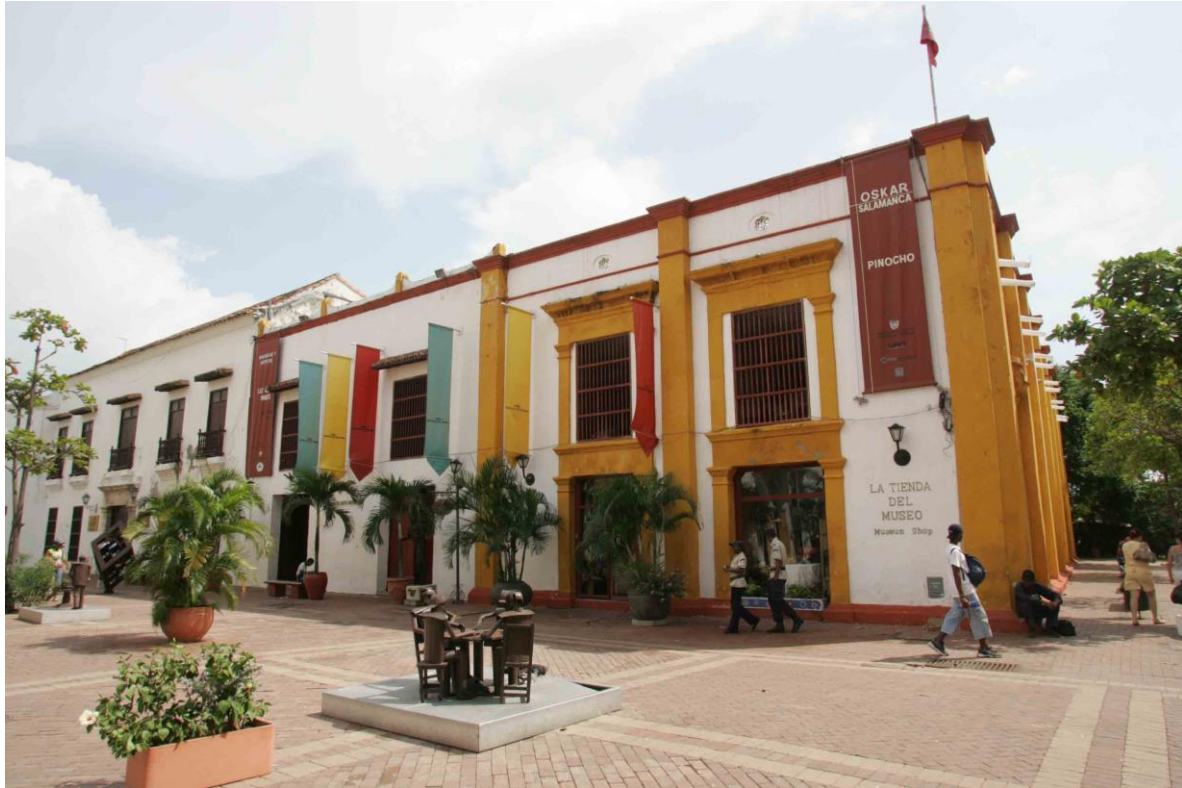
*Figura 2, Museo de arte moderno de Cartagena, Adaptada: <http://locationcolombia.com>*

La sede en donde actualmente funciona el museo de arte moderno de Cartagena está conformada por dos edificios, uno construido por la corona española en el siglo XVII, para que allí funcionara la primera aduana de puerto para la ciudad, El segundo fue construido a finales del siglo XIX como una ampliación de las bodegas allí situadas.

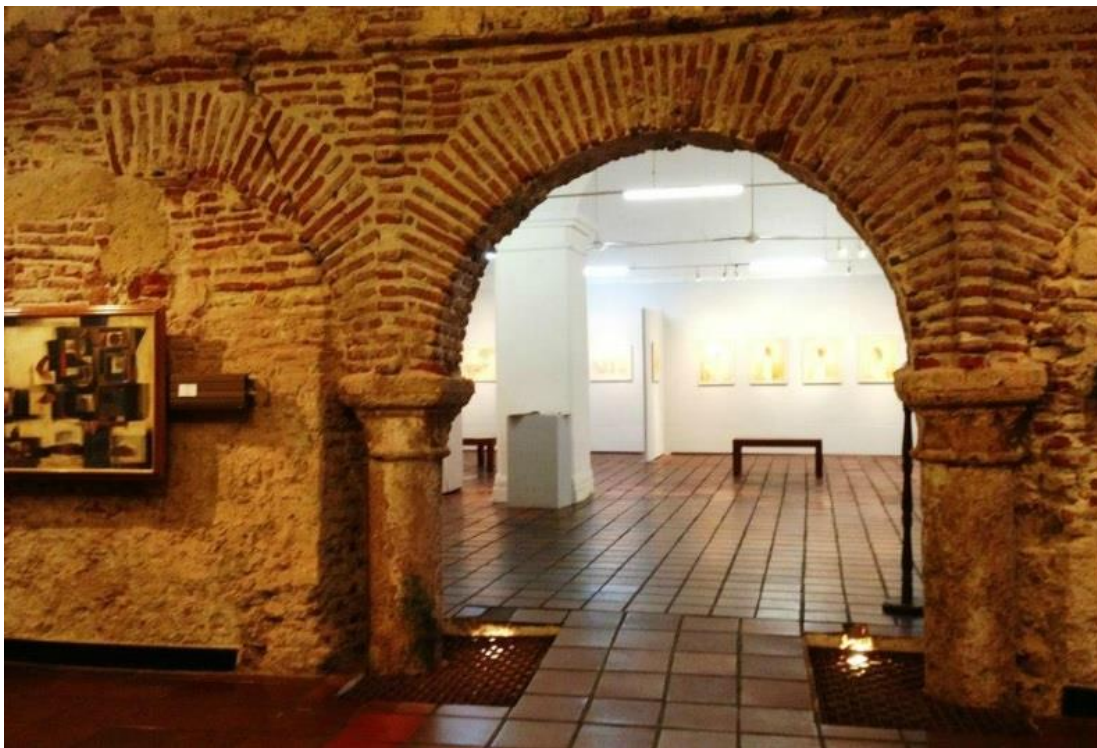
*Figura 6, Conexión de Bodegas, Adaptada : <https://www.tripadvisor.co>*

Así, este espacio llamado actualmente Sala Republicana, fue abierta dos años después que los arcos que comunican los edificios y su espacio fuese limpiado. Relata Lázaro Diz, empleado del museo desde 1982, que “Amenaza con la Alcaldía de Raymundo Angulo recibe

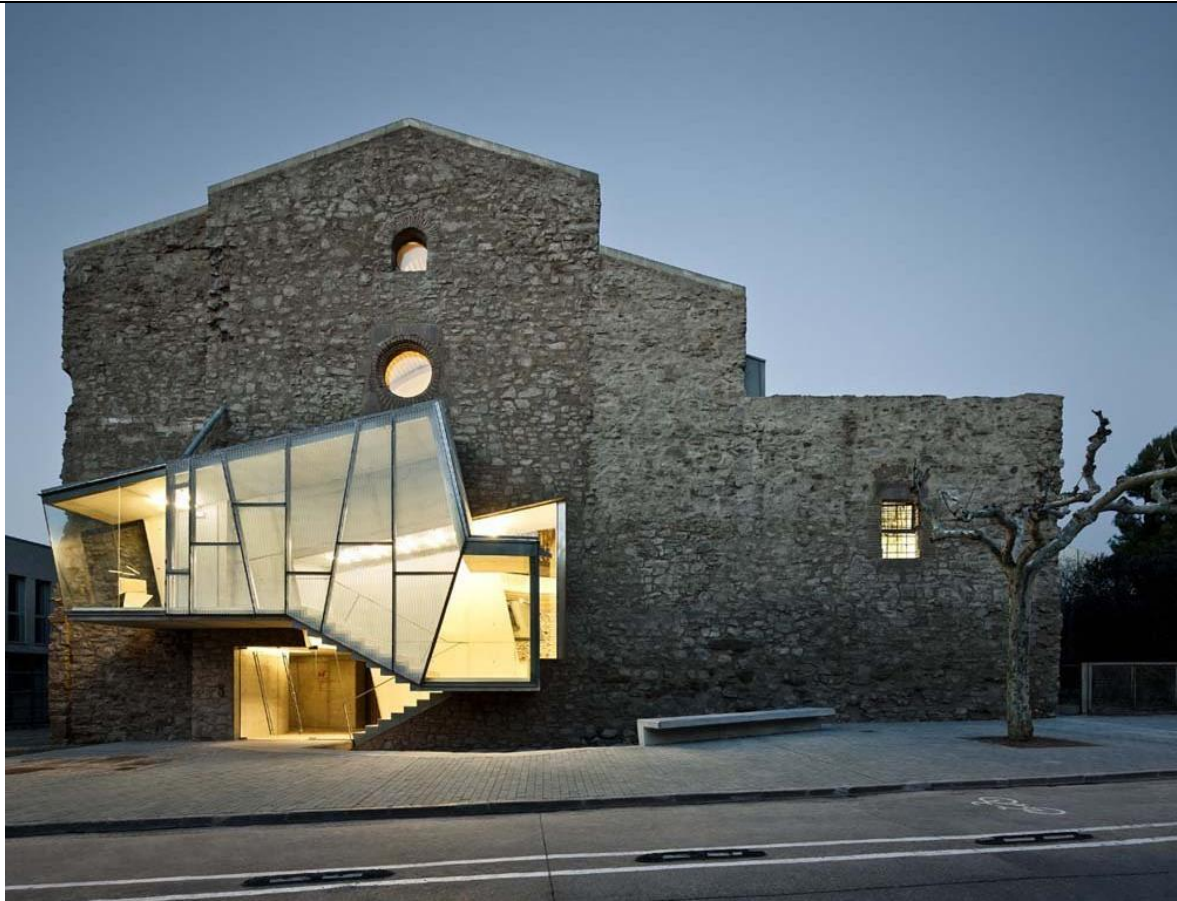
*Figura 8, Fachada Principal, Adaptada: <http://www.archdaily.co/>*

El conjunto del convento de Sant Francesc fue construido en el siglo XVIII por padres franciscanos. Entre 1721 y 1729 se construyó el convento de Sant Francesc que incluía la iglesia ahora recuperada. El conjunto edificado tuvo uso conventual hasta 1835. El año 2000 el convento se derribó por el estado ruinoso en que se encontraba. Sólo se mantuvo en pie, aunque en muy mal estado, la iglesia y parte del muro perimetral del convento.

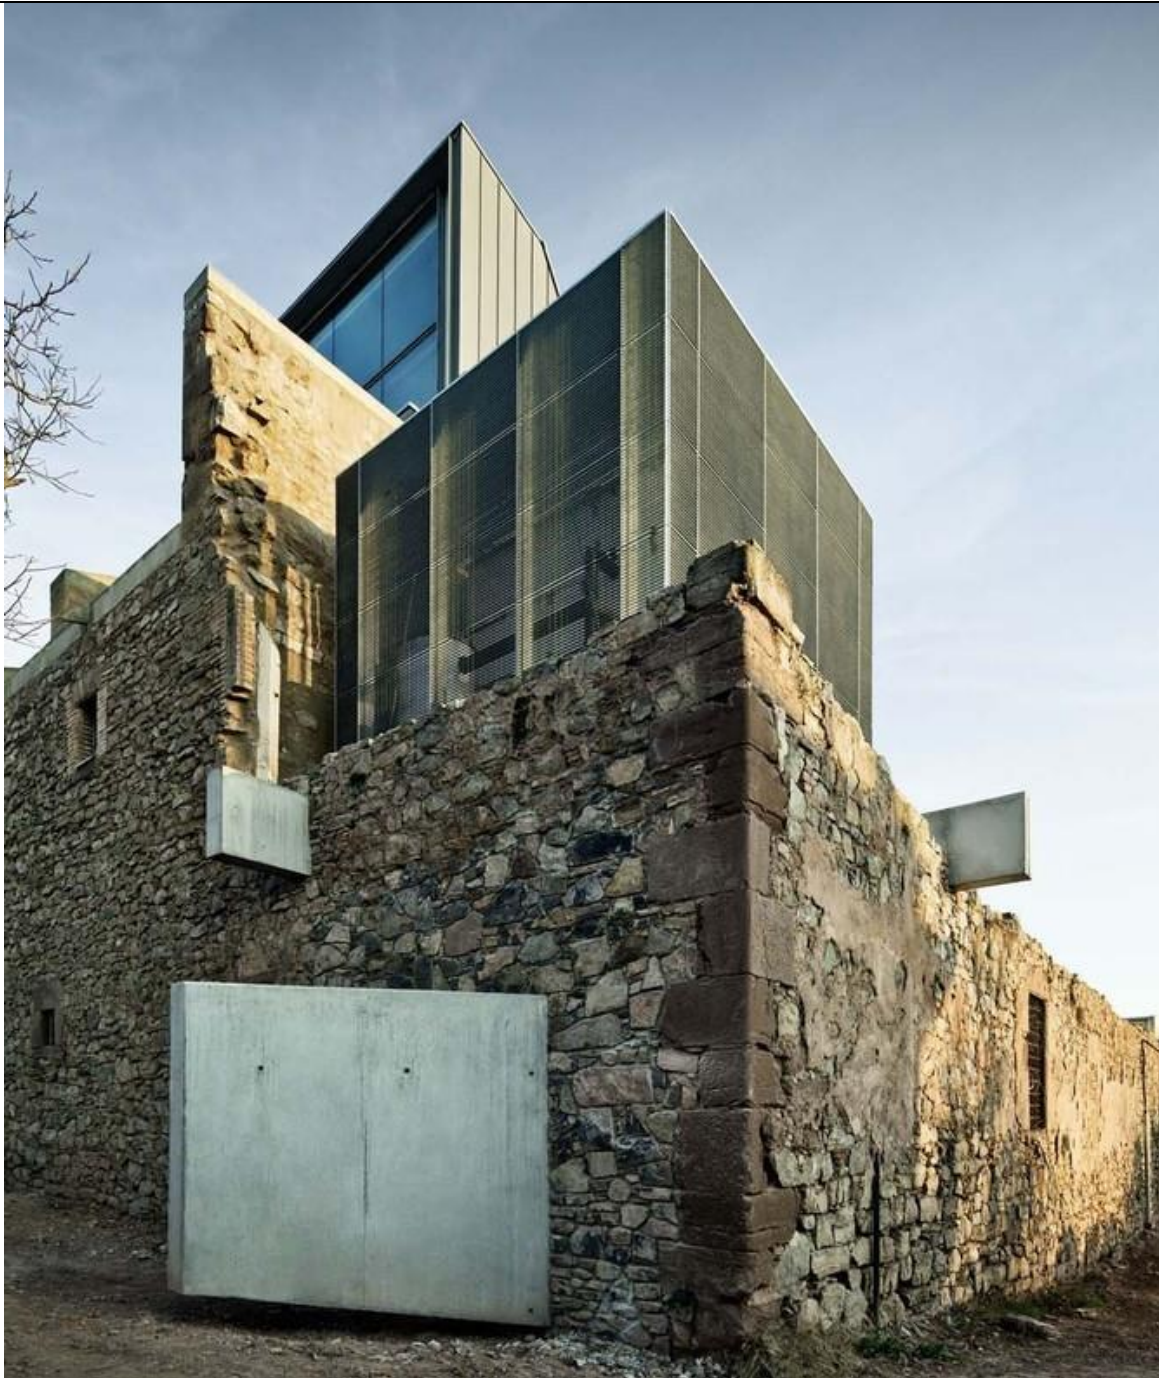
*Figura 9, Fachada Posterior, Adaptada: <http://www.archdaily.co/>*

La iglesia, que originariamente sólo tenía dos fachadas, con el derribo del convento pasó a tener cuatro. La iglesia –con una cualidad constructiva muy modesta ya en origen- se encontraba en estado ruinoso. Cabe destacar que presentaba las cubiertas hundidas, el coro

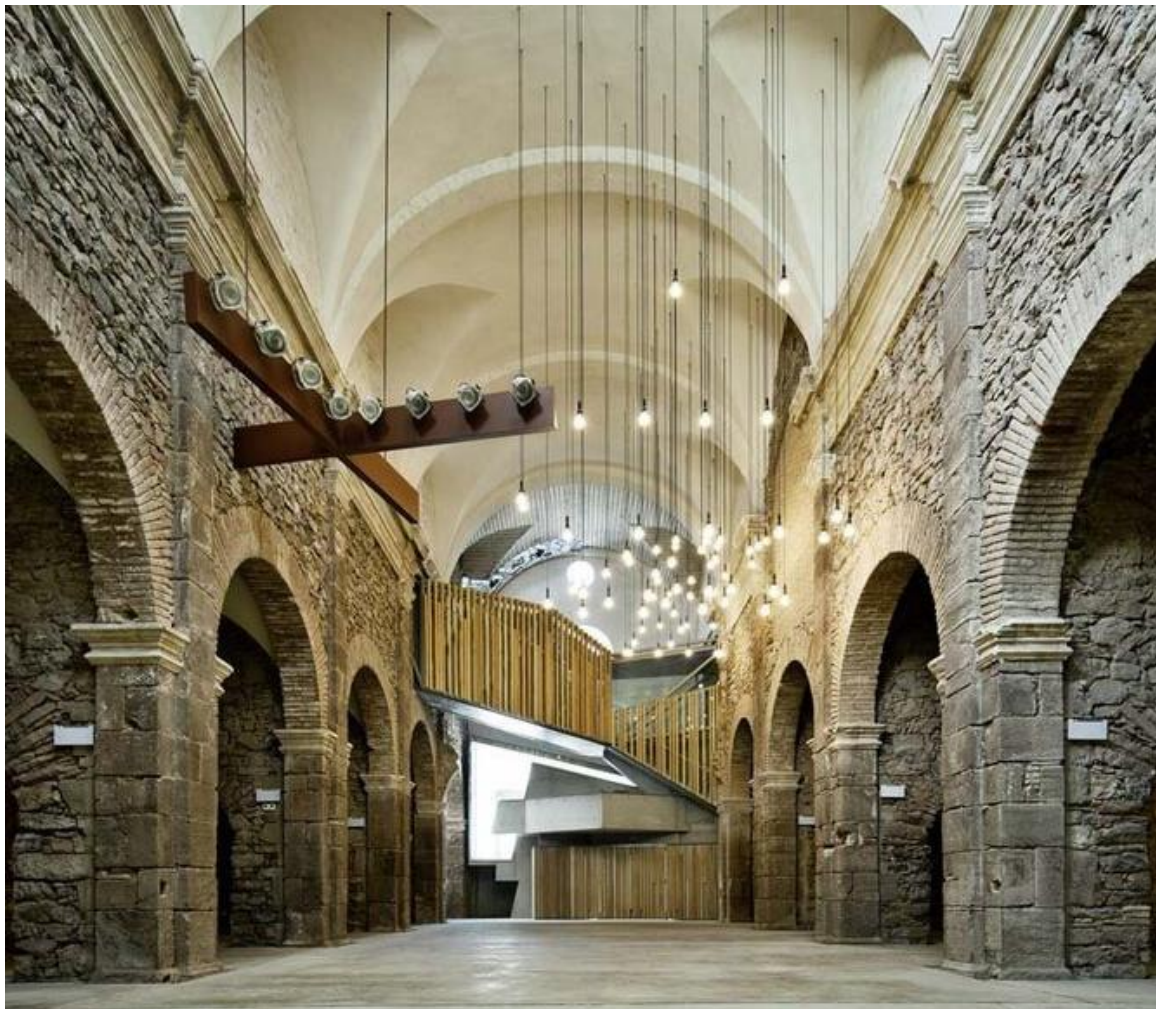
*Figura 10, Interior Nave Principal, Adaptada: <http://www.archdaily.co/>*

desparecido y las bóvedas de la nave y de las capillas parcialmente caídas y con una capacidad portante nula. La iglesia, desde el exterior, prácticamente sólo presentaba el interés de mantener el perfil histórico del pueblo llegando desde el sur. El interior de la iglesia, no obstante, presentaba —a pesar del estado ruinoso— unas proporciones y cualidades espaciales remarcables. El interior, gracias a los hundimientos de cubierta, quedaba sorprendentemente realzado por las importantes entradas de luz natural que se producían por las partes derruidas de los techos. El interior de la iglesia, que originariamente prácticamente no recibía luz natural de ningún tipo, cogía un aire majestuoso con las entradas de luz.

El planteo principal del proyecto de intervención ha sido no alterar las dimensiones y la cualidad espacial de la nave de la iglesia y mantener las importantes entradas de luz natural producidas por los hundimientos. El mantenimiento de las entradas de luz en los distintos puntos –y en la cantidad importante con que se producía- ha comportado plantear diferentes soluciones de cubierta específicas en cada uno de los sitios: una gran claraboya en el lado norte del absis, un tragaluz que permite mantener las vistas del campanario desde el interior de la nave, la ausencia de cubierta en la capilla principal y un corte en la cubierta justo al inicio de la nave que garantiza mantener una entrada de luz rasante sobre la parte interior del muro de acceso.

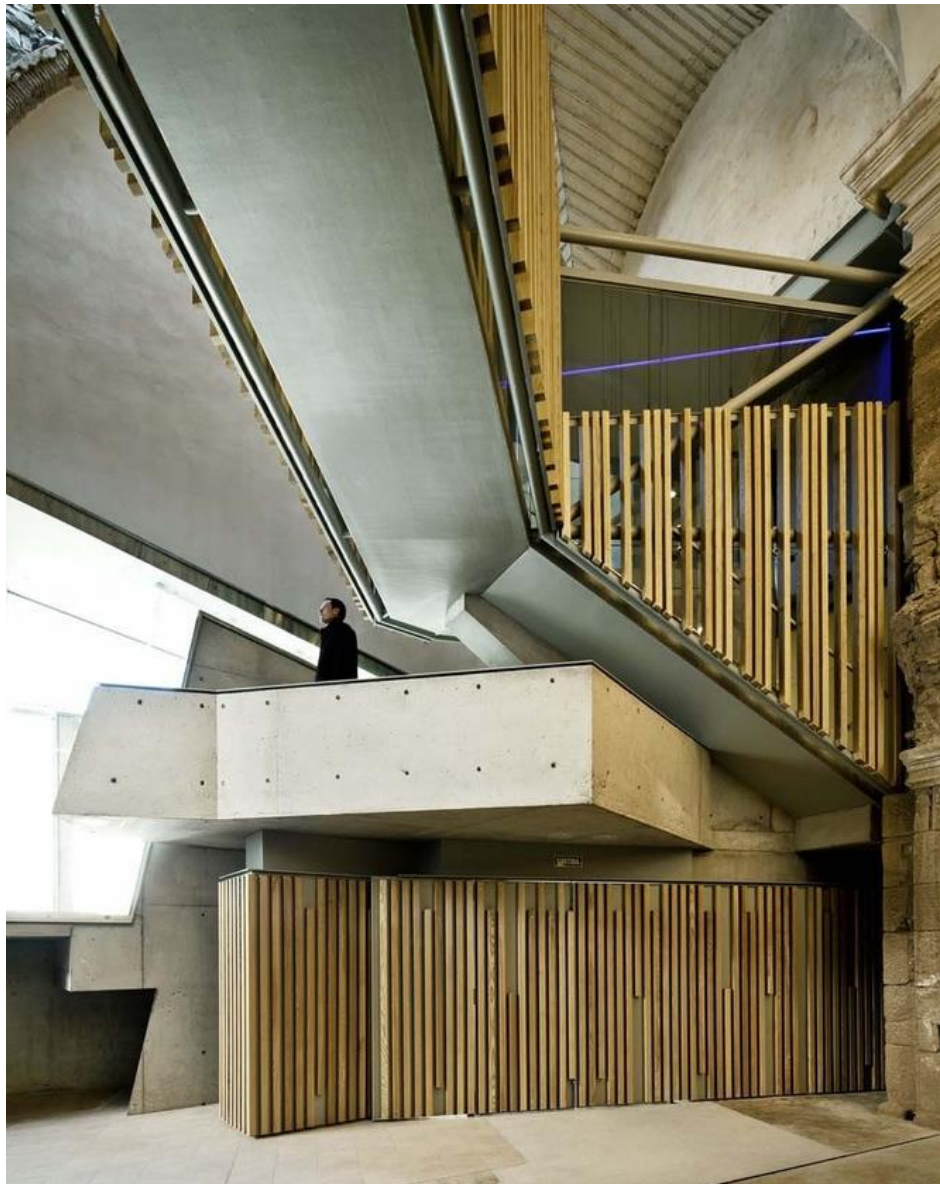
*Figura 15, Punto Fijo, Adaptada: <http://www.archdaily.co/>*

La actuación, y los sistemas constructivos utilizados, han pretendido consolidar la iglesia sin borrar el proceso de deterioro y de hundimiento sufrido por la edificación. La intervención ha pretendido preservar el legado histórico del edificio añadiendo nuevos valores que realcen y singularicen de forma contemporánea la iglesia del antiguo convento de Sant Francesc. (Gordon, K, 2012, Convent de Sant Francesc, rescatado el 4 de Noviembre de 2016 en <http://www.archdaily.co/co/02-173285/convent-de-sant-francesc-david-closes>)

El conjunto de escaleras y rampas construidas, aparte de asegurar el acceso a las pantas altas de la iglesia, definen un recorrido circular por el conjunto del edificio como si se tratara de un recorrido museizado. Este recorrido circular permite reseguir y visitar de forma completa el conjunto de la iglesia apreciando sus valores desde puntos de vista singulares y diversos.

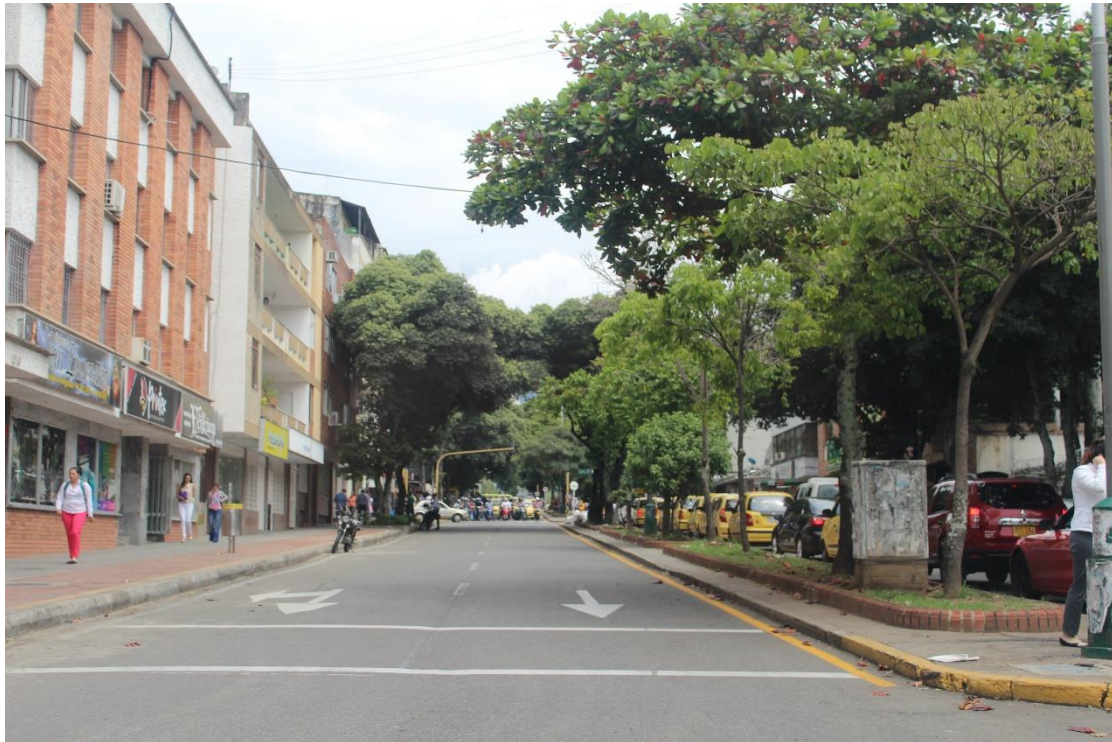
El sector cuenta con una buena calidad de vías en su periferia, al tratarse de vías de acceso a los principales entes gubernamentales la calidad del pavimento se conserva en óptimas condiciones, al igual que los adoquines del perfil peatonal en la calle 35; en las vías menos transitadas se puede apreciar un deterioro en la calidad del pavimento por la presencia de baches y huecos.

*Figura 41, Estado Pavimento calle 36.*

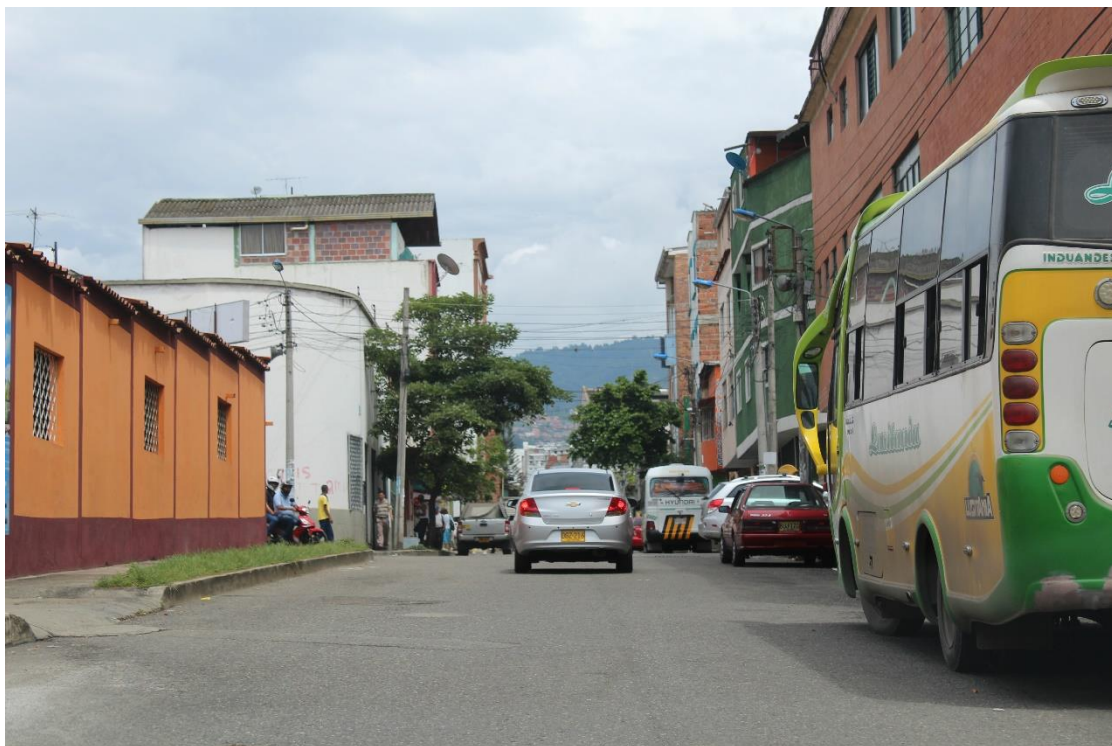
*Figura 42, Estado Pavimento Calle 33.*

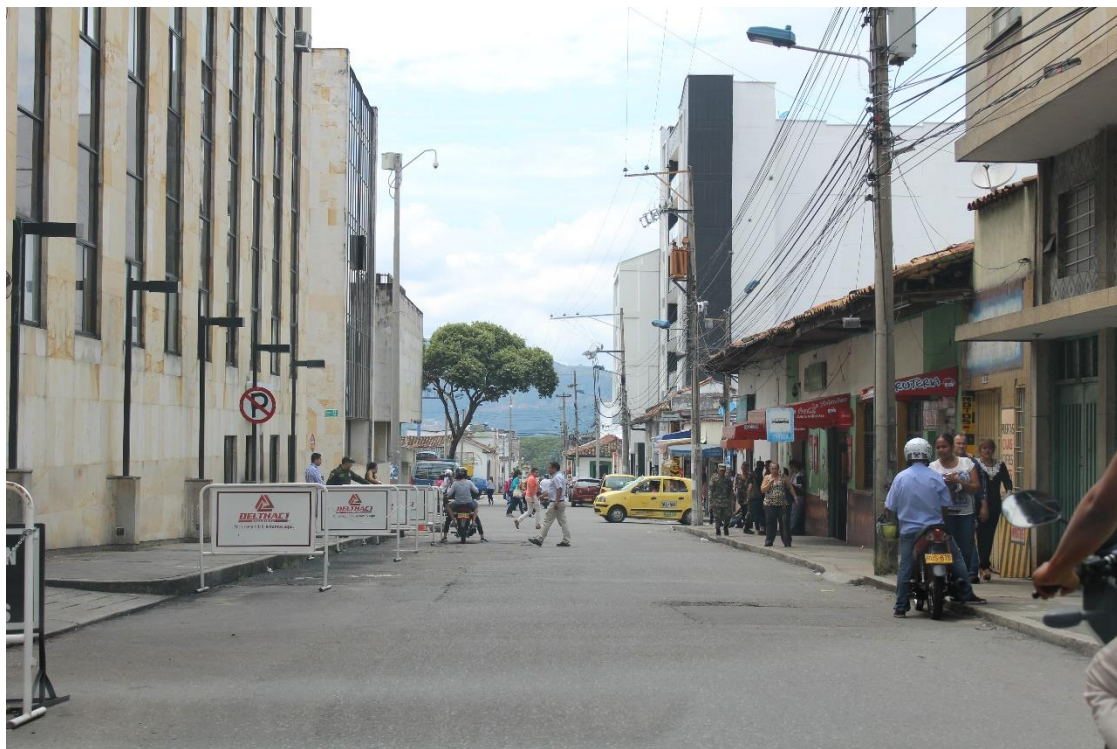
*Figura 44, Estado Pavimento Calle 34.*

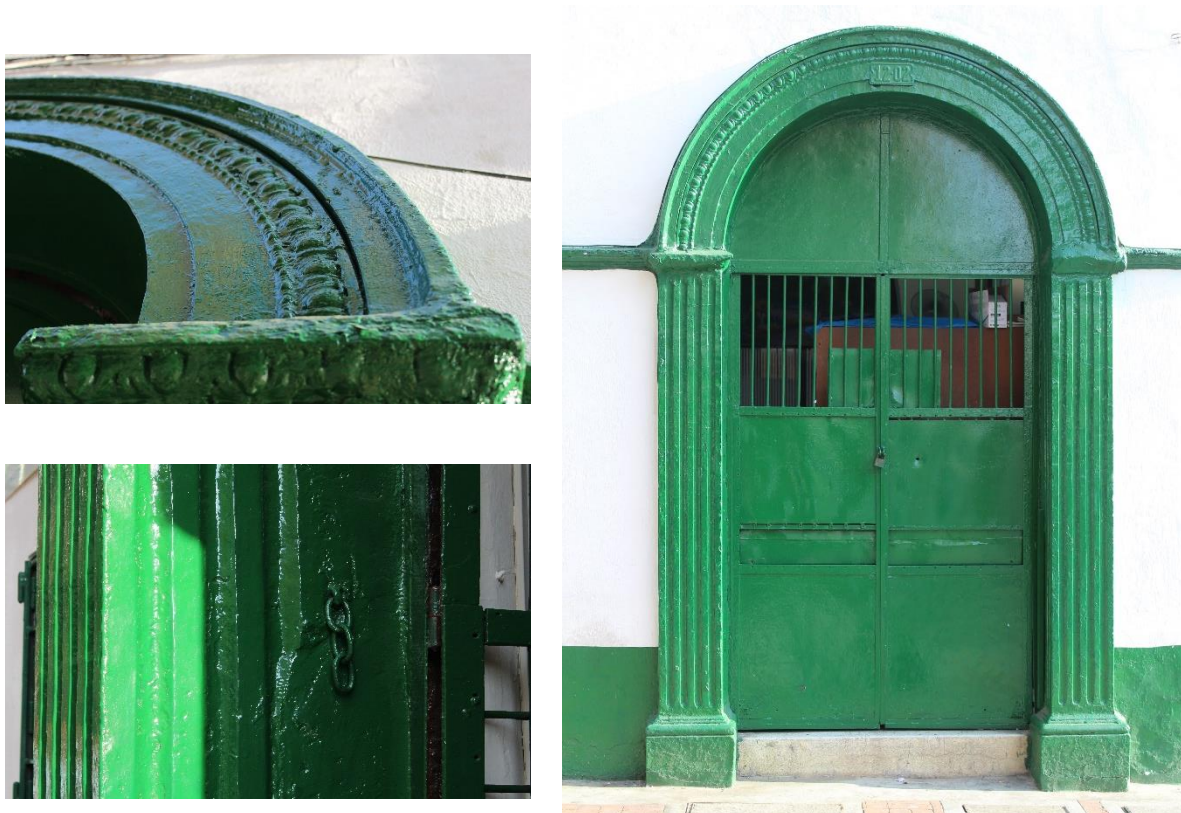
EL edificio al ser una propuesta innovadora es un híbrido entre arquitectura colonial y republicana, de esta última se pueden encontrar las características arquitectónicas que más destacan en el inmueble, como lo son las puertas y su ornamentación, las columnas rectangulares con estrías y los arcos de medio punto en la parte superior, además, cada arco esta ornamentado con elementos circulares repetitivos.

*Figura 82, Detalle ornamentación puertas.*

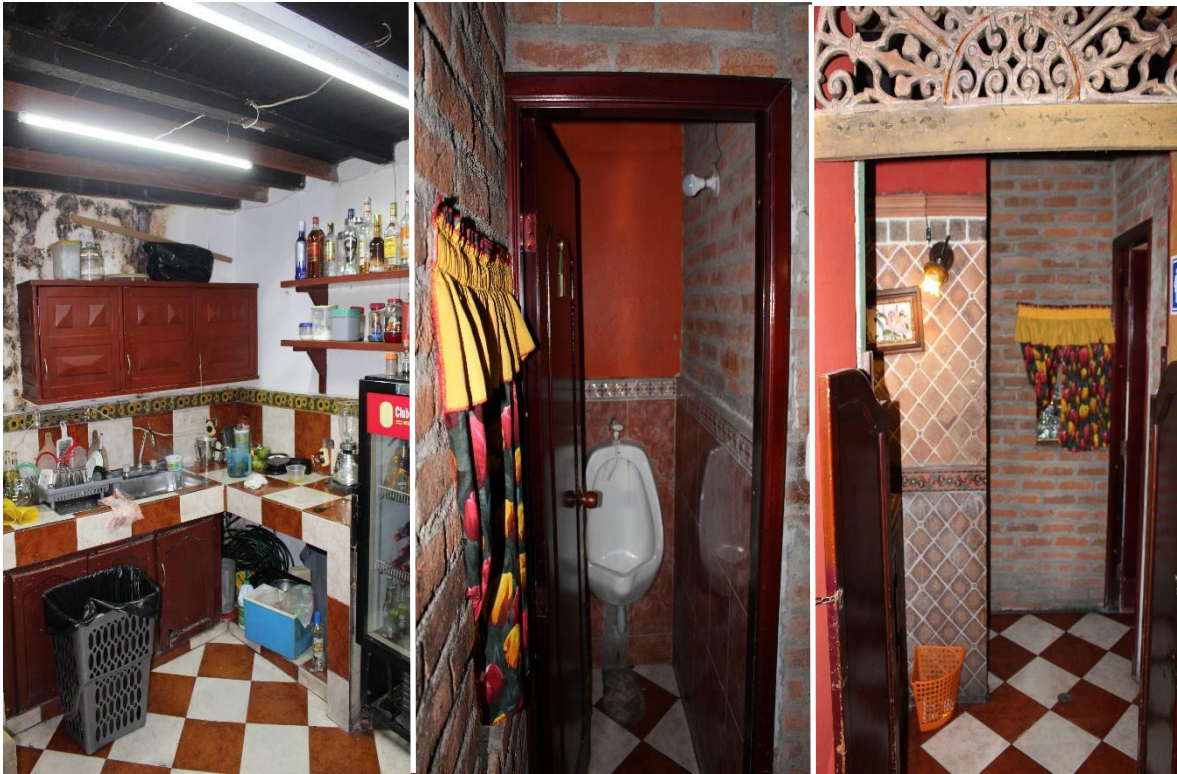
*Figura 86, Cocina y Servicios.*

En la zona de servicios es posible encontrar dos unidades sanitarias separadas, y comparten un lavamanos, en segunda instancia aparece la ventanilla que comunica la cocina hacia la zona de comedor y al fondo del local se encuentra la cocina; estos espacios están contruidos con dimensiones mínimas y ninguno cuenta con ventilación natural, salvo por la cocina en donde existe un extractor hasta la cubierta.

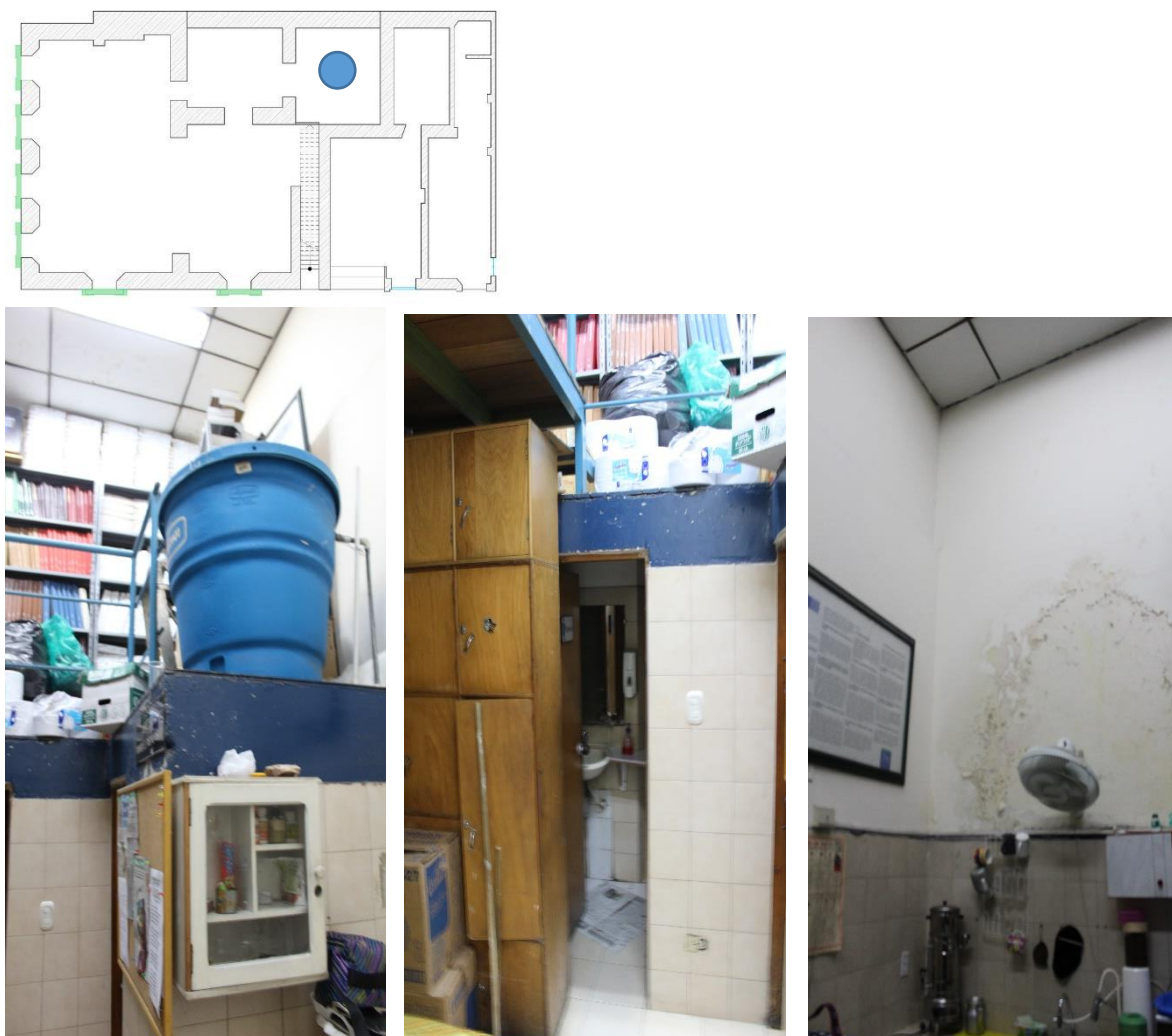
*Figura 90, Cuarto Servicios.*

En el cuarto de servicios, se encuentra acomodado, de manera muy rustica los baños y la sala de tintos, esto en un primer nivel, debido a que el espacio cuenta con un mezzanine sobre el cual existe un archivo, además se puede observar el tanque de agua que surte las baterías de baños.

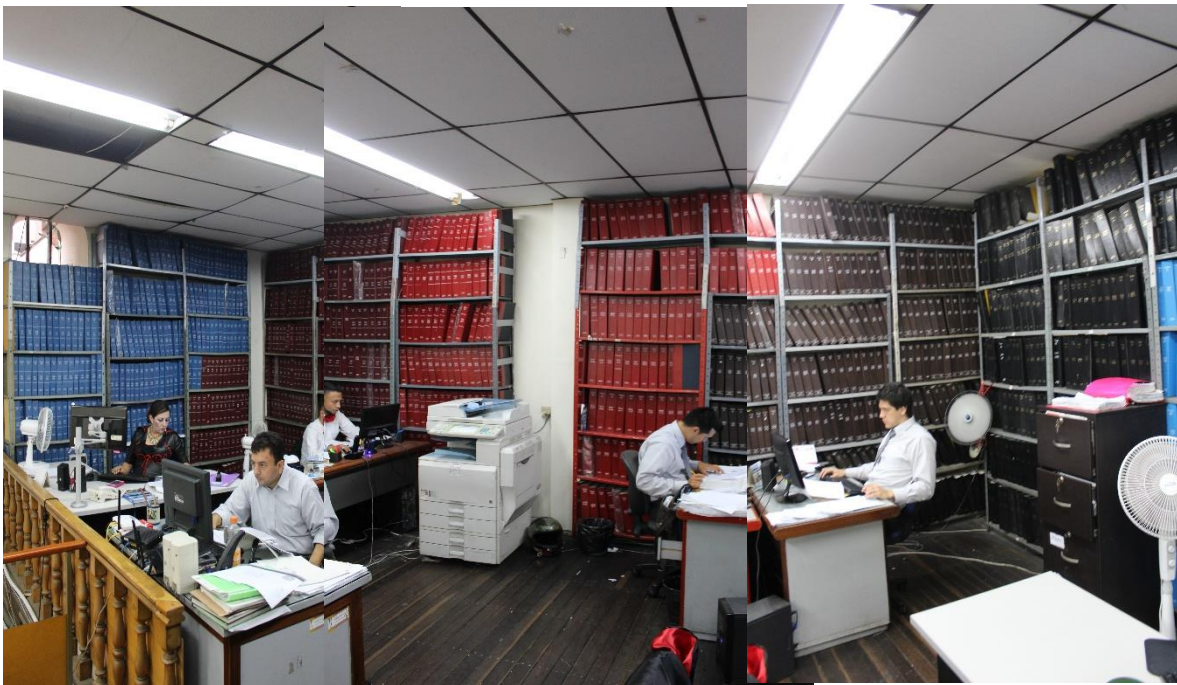
*Figura 92, Oficina en mezzanine.*

Una de las características que más se resaltan al ingresar a la notaria, es la de la incorporación y adaptación de un mezzanine para funciones varias en la notaria, este está construido en madera y tiene su estructura en concreto, existen 2 zonas comunicadas por una circulación, en esta primera zona se encuentran 5 escritorios sin divisiones de ningún tipo, con estanterías alrededor cubriendo interiormente las ventanas del edificio.

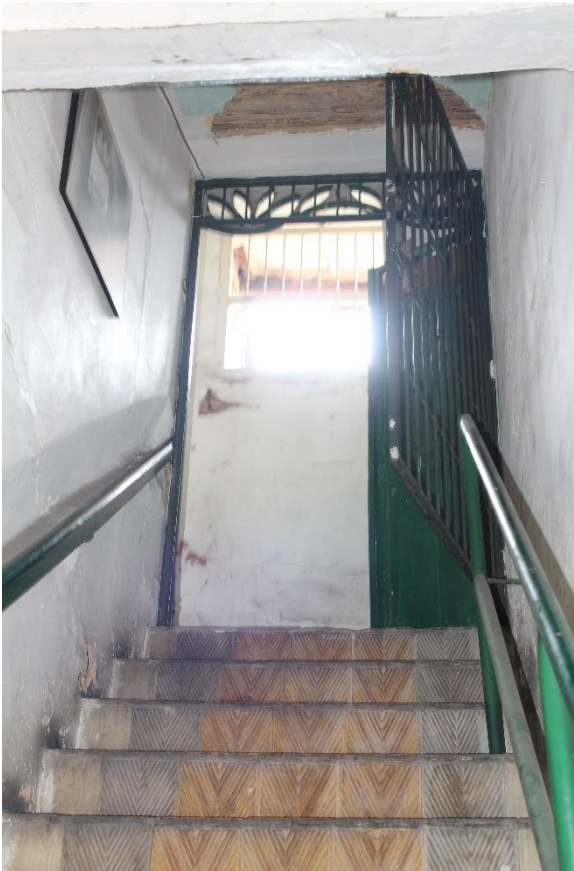
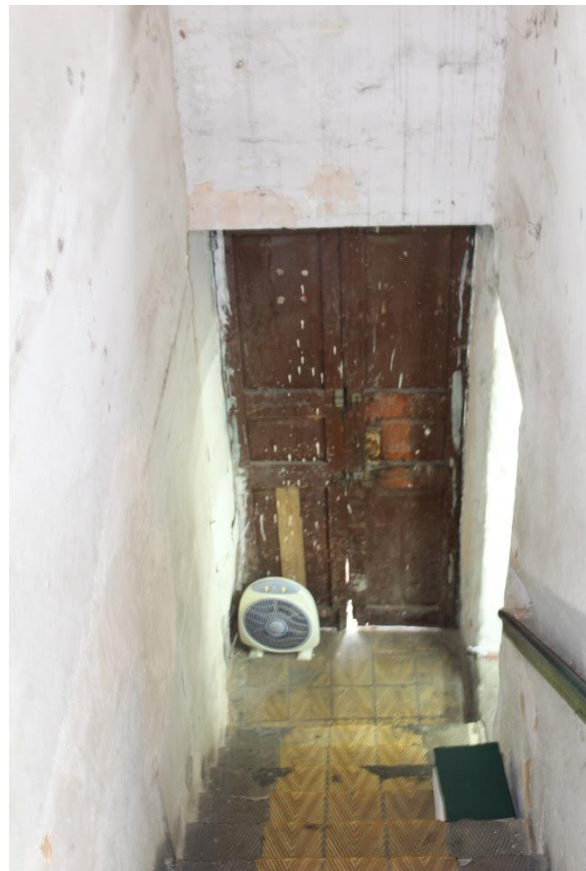
*Figura 94, Escaleras Notaria.*

Las escaleras del edificio se mantienen originales en cuanto a forma y enchape, esto se debe al bajo tráfico, ya que ellas conducen al archivo general, el cual es consultado ocasionalmente, el único elemento añadido que destaca es la barra apoya manos de metal que se incrusta a un costado de la escalera, mientras la otra de madera, se mantiene.

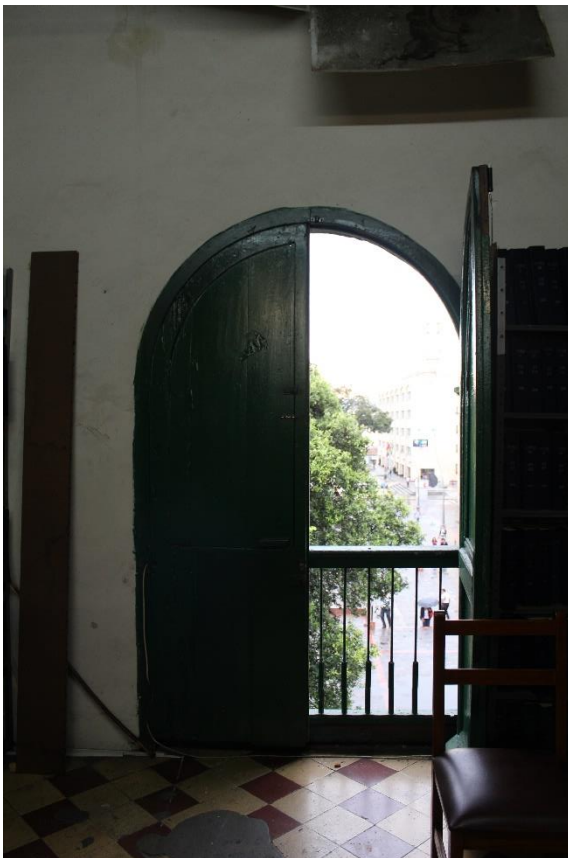
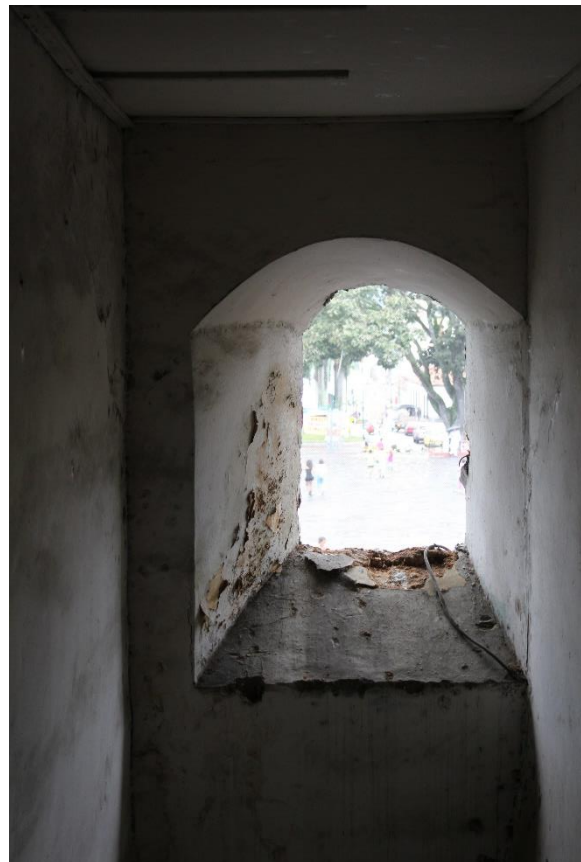
En el edificio existen 2 tipos de ventanas originales, las principales que son grandes, van desde el piso a una altura de 2 metros y se encuentran en la segunda planta, muy semejantes a las puertas del edificio y también funcionan como mirador; están conformadas por 2 columnas y arco de medio punto. La segunda tipología de ventana son vanos hechos en las paredes a un nivel alto para permitir la ventilación del edificio.

*Figura 99 y 100, Ventana tipo 1 y 2.*

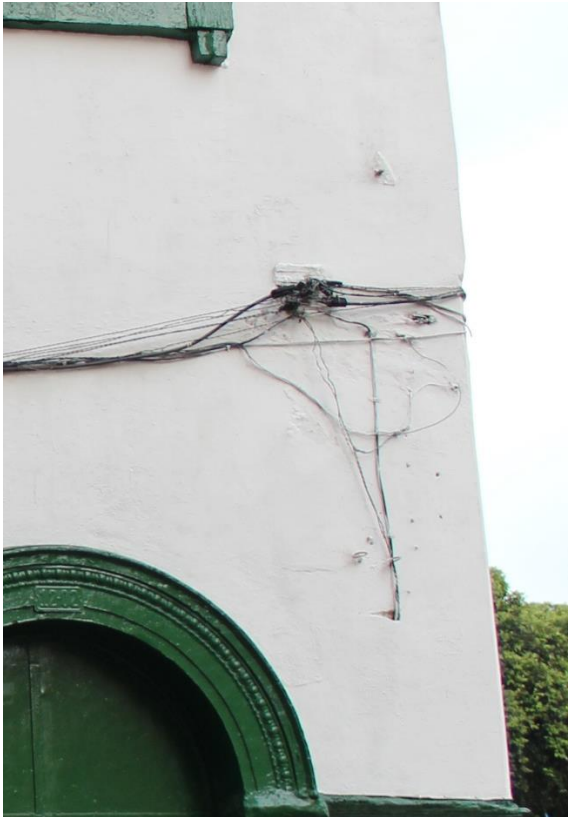
Tabla 3, Ficha patológica.

| <b>Ficha 1</b> | <b>Descripción:</b><br>Presencia de Redes Eléctricas en Fachada. |
| <b>Estado de Conservación</b><br>Bueno    Regular <u>X</u> Malo | <b>Estilo:</b><br>No Aplica |
| <b>Materiales:</b><br>Cables de Cobre | <b>Color:</b><br>Negro |

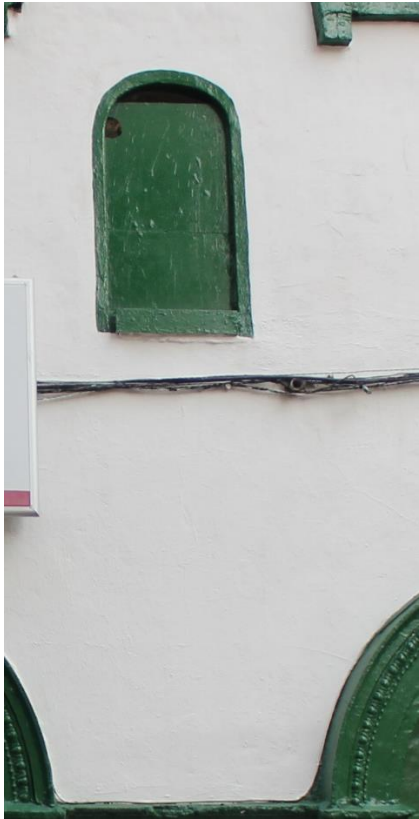
Tabla 4, Ficha patológica.

| Ficha 2 | Descripción:<br>Sellamiento de ventanas |
| <b>Estado de Conservación</b><br>Bueno <u>X</u> Regular Malo | <b>Estilo:</b><br>No Aplica |
| <b>Materiales:</b><br>Tablas de Madera | <b>Color:</b><br>Verde |

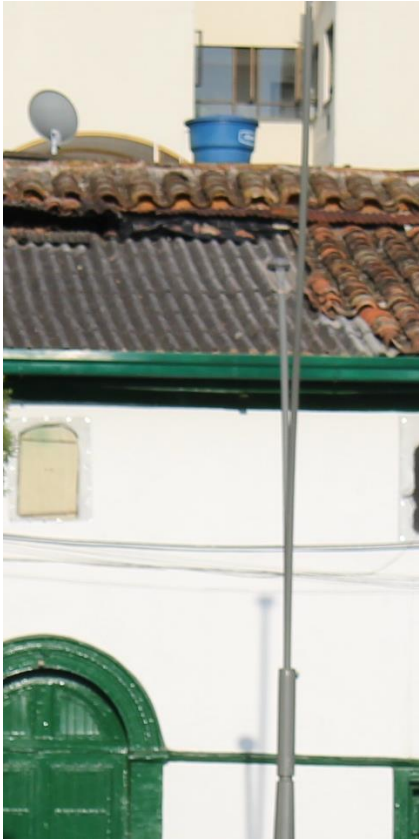
Tabla 5, Ficha patológica.

| <b>Ficha 3</b> | <b>Descripción:</b><br>Cambio de material en cubierta |
| <b>Estado de Conservación</b><br>Bueno   Regular   Malo <u>X</u> | <b>Estilo:</b><br>No Aplica |
| <b>Materiales:</b><br>Tejas de Fibrocemento | <b>Color:</b><br>Gris |

La cubierta debe reconstruirse utilizando elementos de madera que estén en buen estado y debidamente inmunizados, se debe realizar un adecuado arriostramiento en la estructura de la cubierta, para mejorar el comportamiento ante las cargas verticales y horizontales.

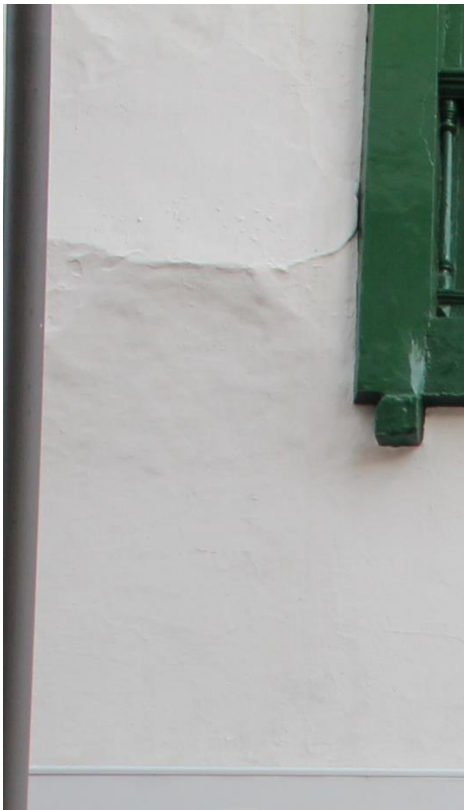
Tabla 6, Ficha patológica.

| <b>Ficha 4</b> | <b>Descripción:</b><br>Resquebrajamiento del pañete |
| <b>Estado de Conservación</b><br>Bueno Regular <u>X</u> Malo | <b>Estilo:</b><br>No Aplica |
| <b>Materiales:</b><br>Pañete en tierra | <b>Color:</b><br>Blanco |
| <b>Observaciones:</b><br>Se evidencia resquebrajamiento del pañete sobre la fachada de la calle 35 por posible humedad o deterioro por tiempo. | <b>Forma:</b><br>Uniforme |

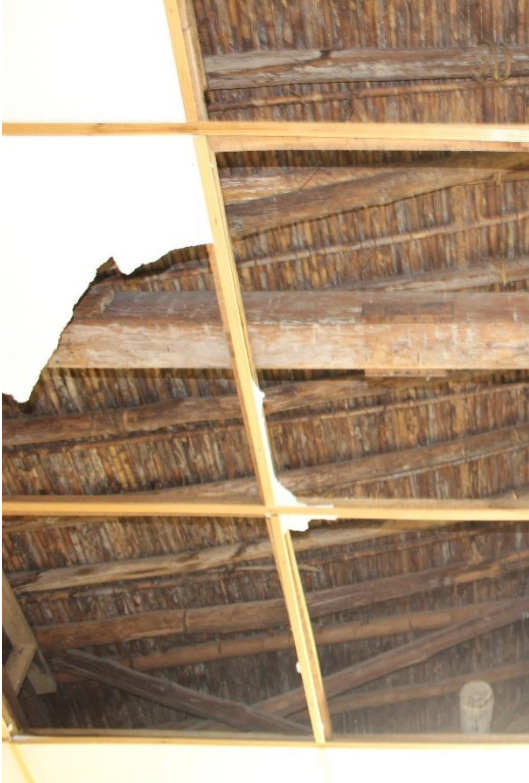
| <b>Observaciones:</b><br>Existe deterioro en el cielo raso de la segunda planta, algunas laminas se han caído y otras están por hacerlo, posiblemente por humedad filtrada en goteras de la cubierta. | <b>Forma:</b><br>Ortogonal |

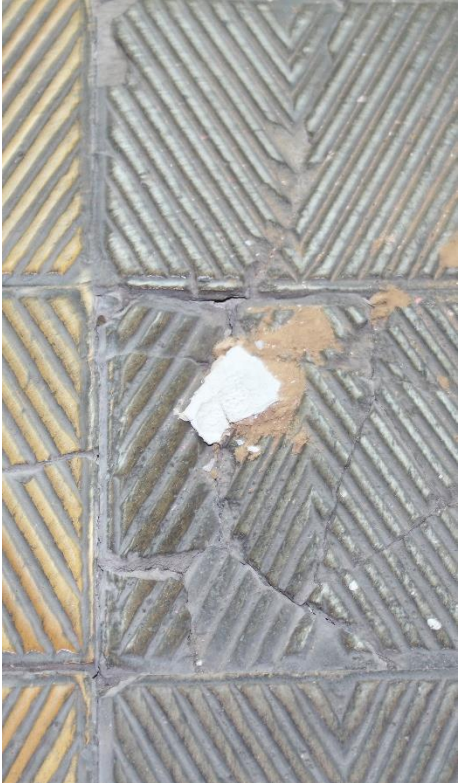
Tabla 8, Ficha patológica.

| <b>Ficha 6</b> | <b>Descripción:</b><br>Vencimiento de losas |
| <b>Estado de Conservación</b><br><b>Bueno Regular <u>X</u> Malo</b> | <b>Estilo:</b><br>No Aplica |
| <b>Materiales:</b><br>Losas. | <b>Color:</b><br>Gris, amarillo. |
| <b>Observaciones:</b><br>Unas cuantas losas se encuentran rotas o con grietas, debido a las presiones ejercidas en ellas. | <b>Forma:</b><br>Ortogonal |

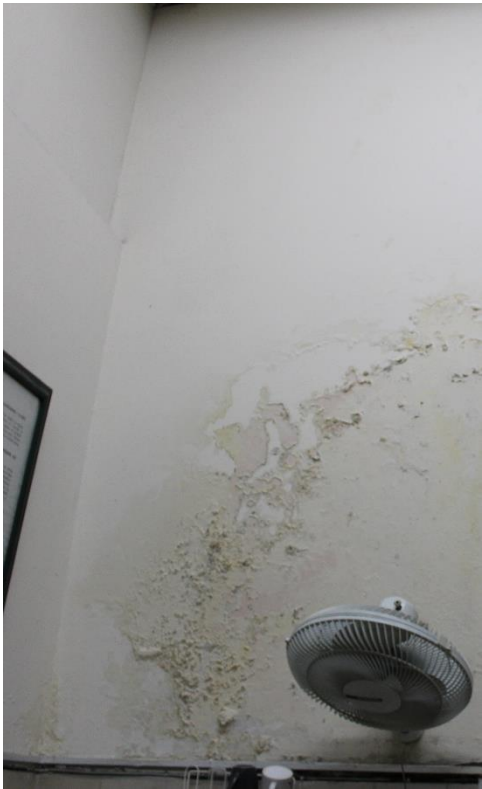
Tabla 9, Ficha patológica.

| <b>Ficha 7</b> | <b>Descripción:</b><br>Humedad en Pared |
| <b>Estado de Conservación</b><br><b>Bueno Regular Malo <u>X</u></b> | <b>Estilo:</b><br>No Aplica |
| <b>Materiales:</b><br>Estuco . | <b>Color:</b><br>Blanco. |

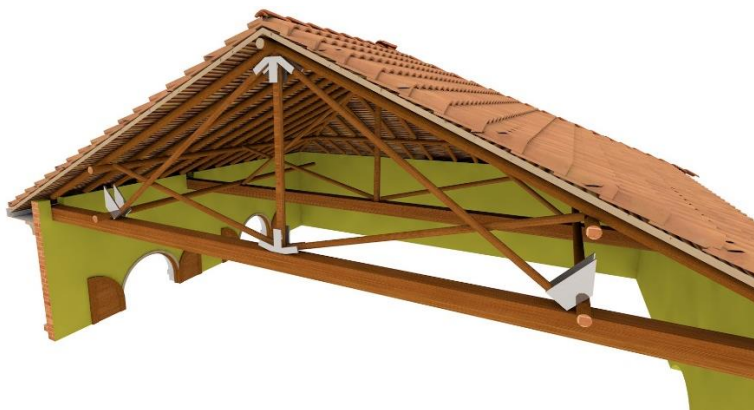
*Figura 105, Reforzamiento en Cubierta.*

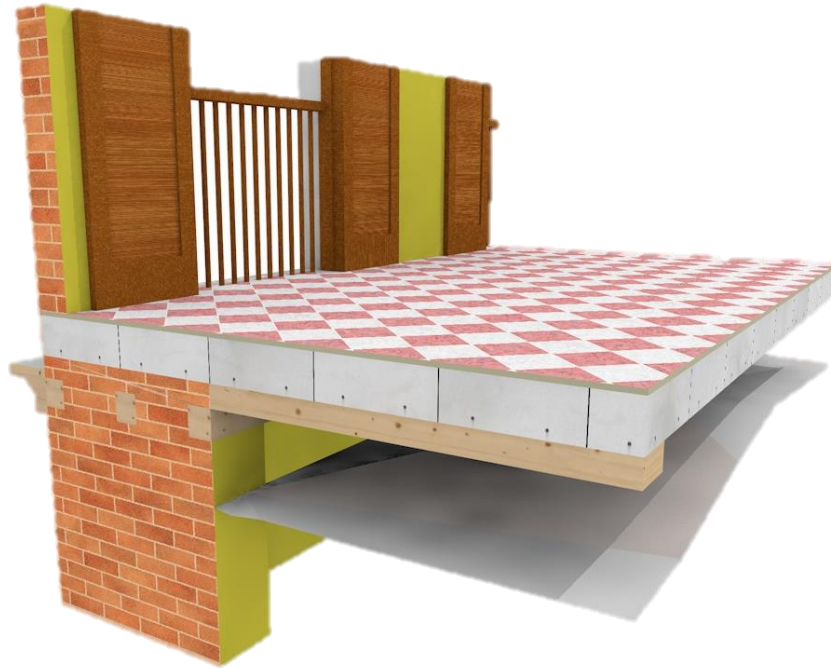
El mejoramiento del entrepiso se da mediante la mejora de su acción de diafragma, lo cual permite distribuir las fuerzas de manera adecuada a los elementos verticales más resistentes y permite absorber los efectos de torsión debido a las irregularidades de la construcción.

*Figura 106, Reforzamiento de Entrepiso..*

EL reforzamiento con plaqueta consiste en fundir una plaqueta de concreto sobre el entramado existente de madera, se debe crear una conexión efectiva entre la plaqueta y las vigas cargueras principales, también se debe generar una conexión efectiva a los muros perimetrales, se debe verificar la resistencia de la madera o colocar apuntalamientos temporales mientras la mezcla de concreto fragua.
