**ANÁLISIS CUALITATIVO DE LOS FACTORES DE RIESGO QUE PUEDEN
INCIDIR EN LA PÉRDIDA DE LA SOSTENIBILIDAD AMBIENTAL Y
ECOLÓGICA DE UN TRAMO DEL CAÑO VANEGUERO EN ZONA URBANA
DEL MUNICIPIO DE ARAUCA, DEPARTAMENTO DE ARAUCA.**

**UNIVERSIDAD SANTO TOMÁS ABIERTA Y A DISTANCIA
ESPECIALIZACIÓN EN GESTION INTEGRAL DE CUENCAS
HIDROGRÁFICAS - MODALIDAD VIRTUAL CAU ARAUCA
ARAUCA, ARAUCA**

**PROYECTO DE GRADO PRESENTADO COMO REQUISITO PARCIAL PARA
OPTAR AL TÍTULO DE ESPECIALISTA EN GESTIÓN INTEGRAL DE
CUENCAS HIDROGRÁFICAS**

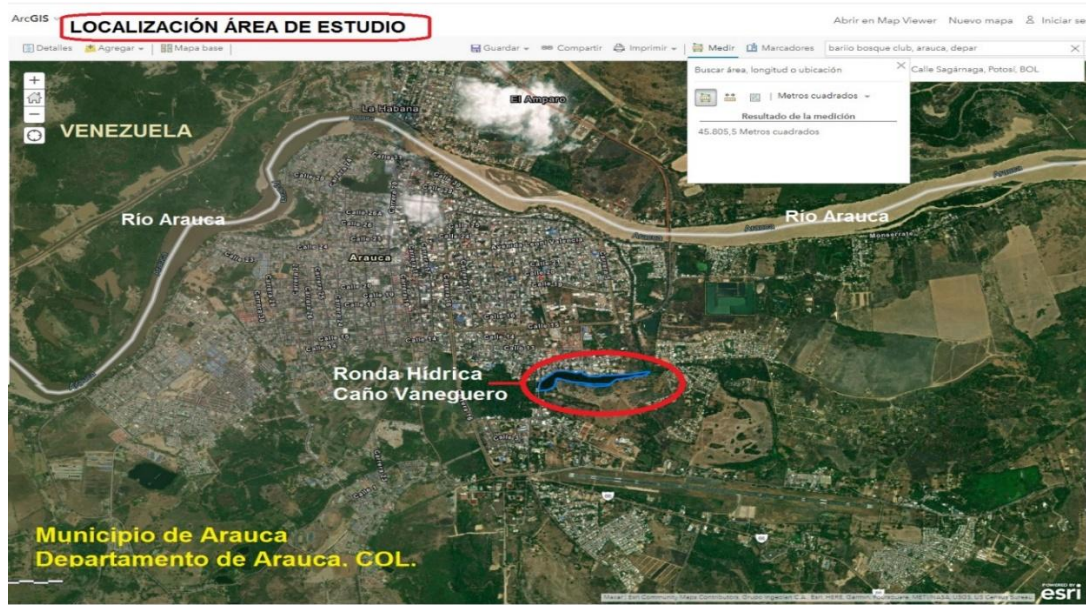
Imágen 1. Localización área de influencia directa de estudio del municipio de Arauca.

El perímetro del área concerniente al estudio, tiene una extensión de terreno de **1.898 m, (2.0 km. Aprox.)** medidos a lado y lado a lo largo del cauce, destinado para estudio, análisis y evaluación de los diferentes componentes ambientales y sus aspectos relevantes.

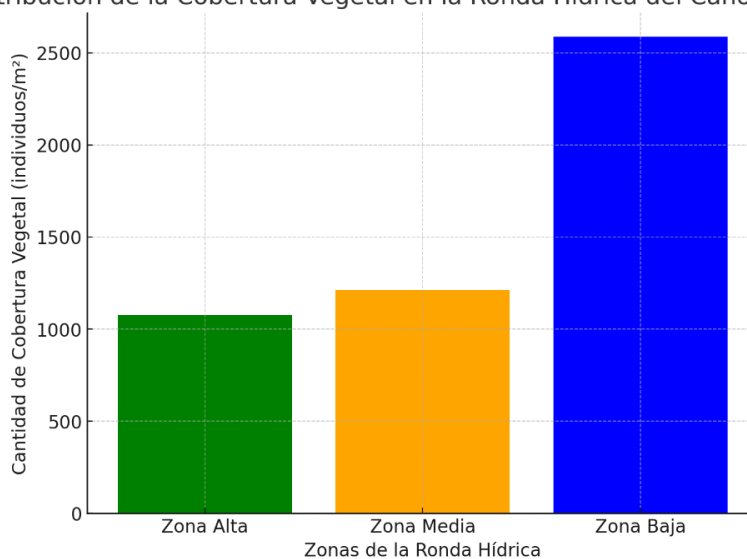
Distribución de la Cobertura Vegetal en la Ronda Hídrica del Caño Vaneguero

La gráfica de barras que muestra la distribución de la cobertura vegetal en la ronda hídrica del caño Vaneguero. Se observa que la **zona baja** tiene la mayor densidad de cobertura vegetal, seguida por la zona media y finalmente la zona alta.

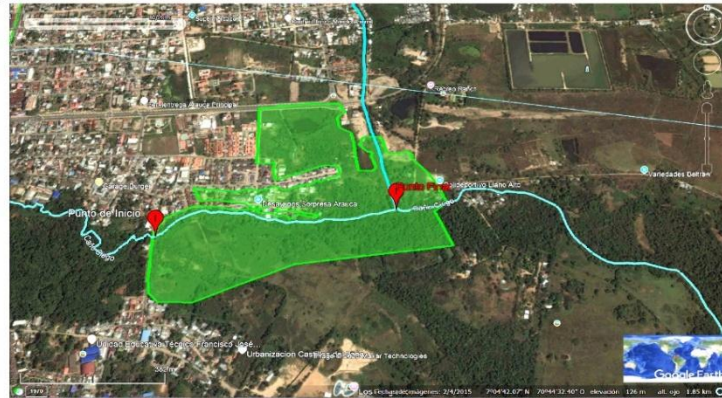
Imágen 7. Cobertura vegetal Año 2025 – Nuevas Áreas de Presión Antrópicas

La vegetación de sabanas en el caño Vaneguero sufrió en su área de Influencia directa paso de tener en el año 2005, 12 Has, a 4.8 has mostrando una reducción del 40% en el año 2024, debido a la proliferación acelerada de asentamientos poblacionales en los últimos años.

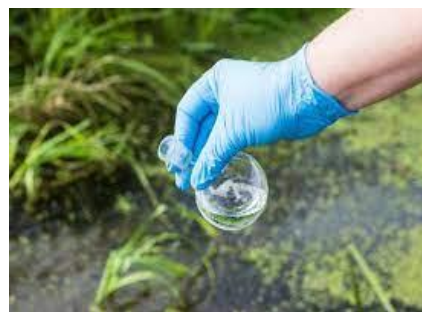
Imagen 11. Toma de muestras

Se monitoreó la calidad del agua en la parte alta y media del caño Vaneguero, identificando puntos de vertimiento. Las muestras se recolectaron en agosto y septiembre (invierno) y en diciembre y enero (verano) de 2024 y 2025, respectivamente. Se tomaron 650 ml por muestra para análisis fisicoquímico y 3 muestras de 100 ml para

análisis microbiológico. Cada muestra fue etiquetada y transportada bajo refrigeración a 4°C, siguiendo el protocolo de custodia de muestras de agua.

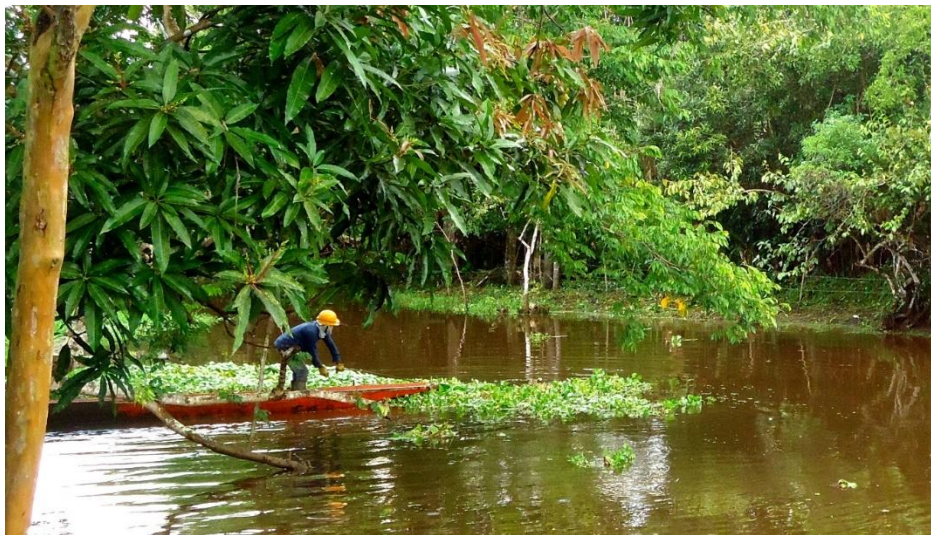
Imágen 13. Muestreo de peces en el curso del caño Vaneguero

Se realizaron entrevistas con pescadores de la zona para recopilar información etnozoológica. Los pobladores reportaron que hace unas décadas era común pescar especies comerciales como bagre, coporo, cachama y caribe, en un caño más ancho, con aguas limpias y abundante fauna acuática. Sin embargo, estas especies han desaparecido debido al crecimiento urbano, la contaminación por aguas residuales domésticas, la sedimentación, el taponamiento del cauce y la reducción del caudal, lo que ha deteriorado el ecosistema y afectado su biodiversidad.

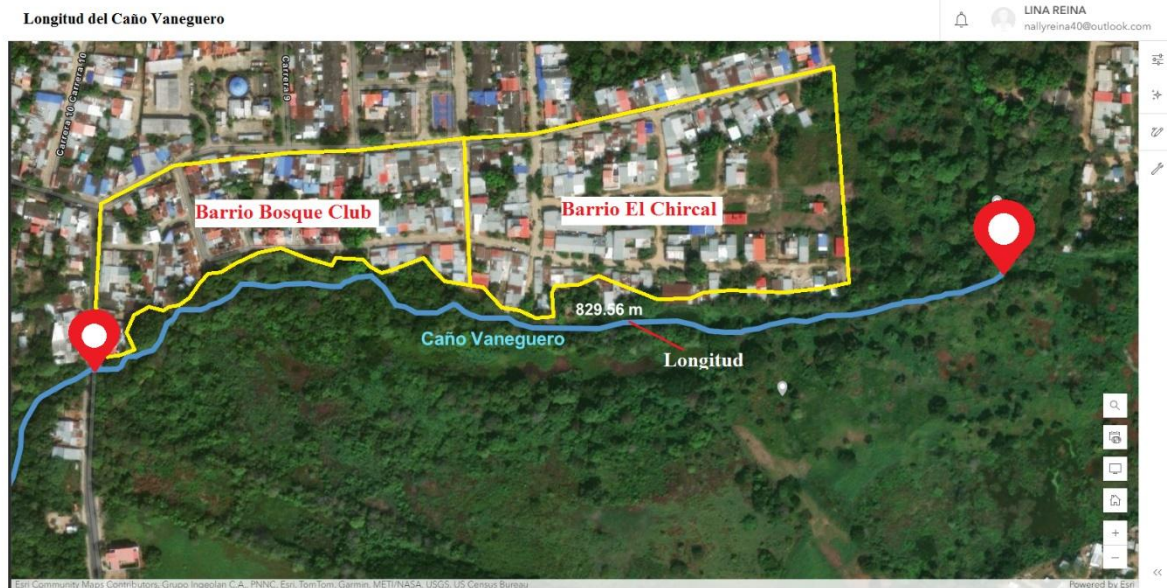
Imágen 14 . Longitud del caño Vaneuero

La zonificación para la identificación de factores de riesgos que pueden incidir en la pérdida de la sostenibilidad ambiental del caño Vaneguero se realizará por tramos de la zona de ronda hídrica, lo cual establece las bases para una metodología que busca clasificar las actividades humanas del uso en las rondas, con el fin evaluar los riesgos generados por actividades antrópicas a causa de los asentamientos en el área de influencia directa del cauce del caño Vaneguero. La metodología se fundamenta en la demarcación espacial de los 3 tramos que corresponden al segmento lineal de cuerpo hídrico que en total consta de una distancia de **829.56 m. (830 metros aprox.)**

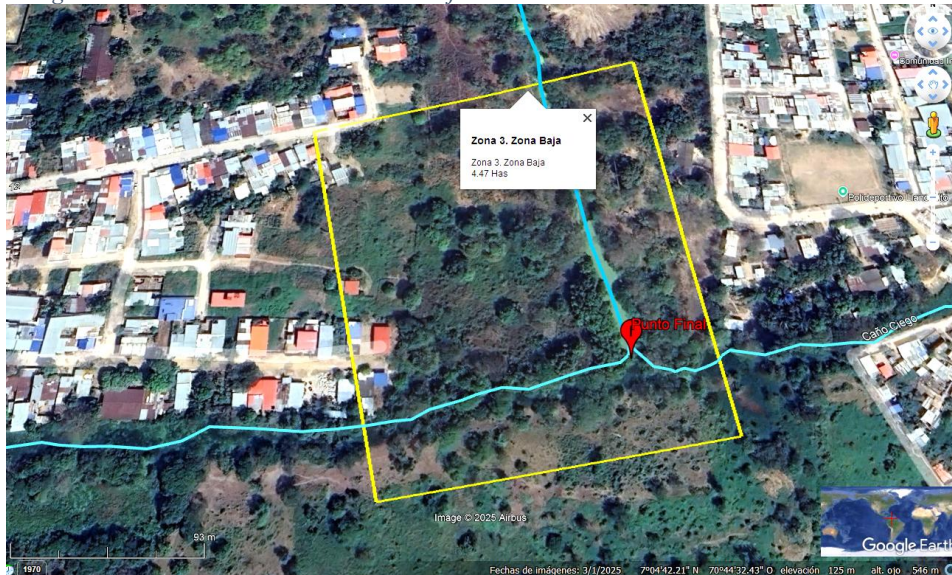
Imágen 20. Localización Tramo 3 - Zona Baja: Ronda hídrica en el sector del Barrio El Chircal

El margen derecho de la microcuenca, la que adolece de construcciones o asentamientos urbanos, la conforman algunas aglomeraciones de especies arbóreas de bosque de terrazas medias y de ribera, con árboles de alto porte que obedecen a acciones de reforestación, con arbustos y vegetación rastrera en la ronda; entre las especies encontradas están: Acacia (*Acacia* sp), Aguacate (*Persea americana*), Arce, Ceiba lechera (*Hura crepitans*), Guamo (*Inga* sp), Guayacán nativo, Guayacán amarillo (*Tebuia chysantha*), Guayacán rosado (*Tebuia rosea*), Mango (*Mangifera indica*), Mayo o siete cueros (*Meriana speciosa*), Nogal (*Juglans neotrópica*), Palma payanesa (*Archontophoenix cunninghamiana*), Roble (*Quercus*

humboldtii), Urapán (*Fraxinus chinensis*), Fugas, Durantas, Julias, Azucenas Amarillas, Palma boba, Helecho.

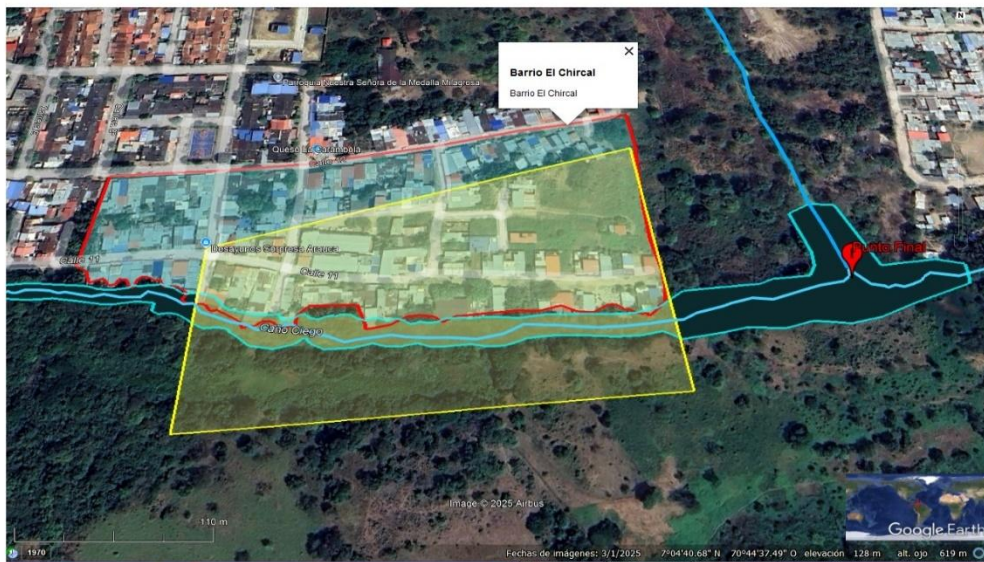
Imágen 21. Localización Tramo 2 - Zona media: Ronda hídrica en el sector del Barrio El Chircal

Estos factores no solo agravan las **condiciones de riesgo** para la zona, sino que también ponen en peligro la integridad del ecosistema y la seguridad de la población, destacándose un alto grado de **incumplimiento de las normas urbanísticas y ambientales** vigentes. Como resultado, la **vulnerabilidad** de este sector se encuentra en **niveles críticos**.

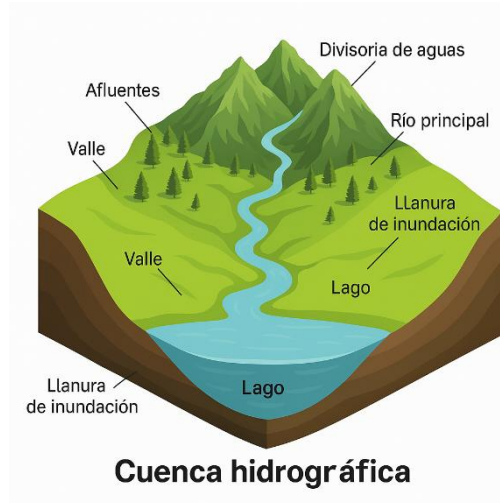
Figura 7. Esquema Básico de una cuenca Hidrográfica

“Una unidad geográfica y ecológica fundamental para la planificación, manejo y administración del recurso hídrico, definida por la totalidad del territorio drenado por un sistema de drenaje natural que desemboca en un punto común, como un río, lago o el mar”.

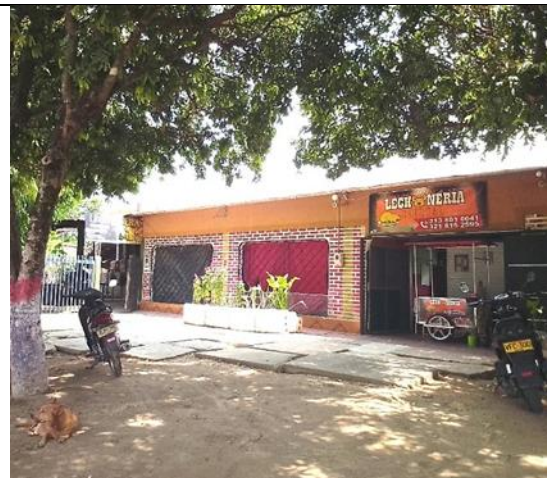
Descripción: Viviendas existentes asentada sobre la margen izquierda del caño Vaneguero, sobre la zona de ronda hídrica del caño Vaneguero de más de 30 años, ubicadas a menos de 30 m sobre la ronda. (Rango ilegal)

Foto 1: Vivienda en material permanentes (concreto). Causan Impermeabilizacion y desestabilizacion de suelos

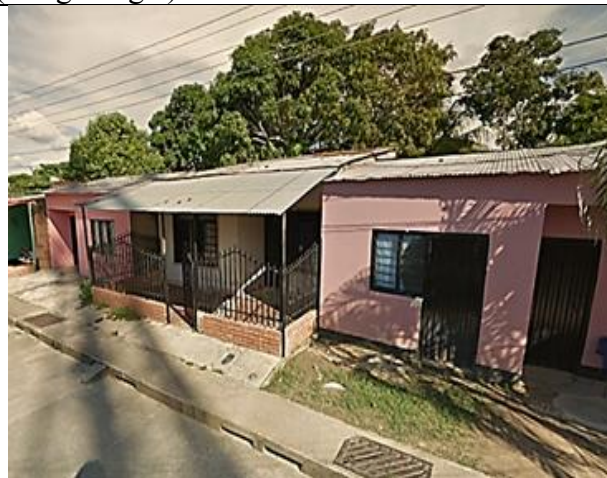
Foto 2: Vivienda en material permanentes (concreto y teajs de zinc). Causan Impermeabilizacion y desestabilizacion de suelos

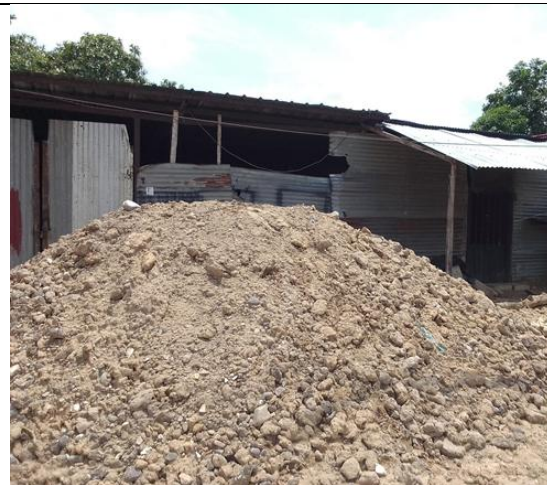
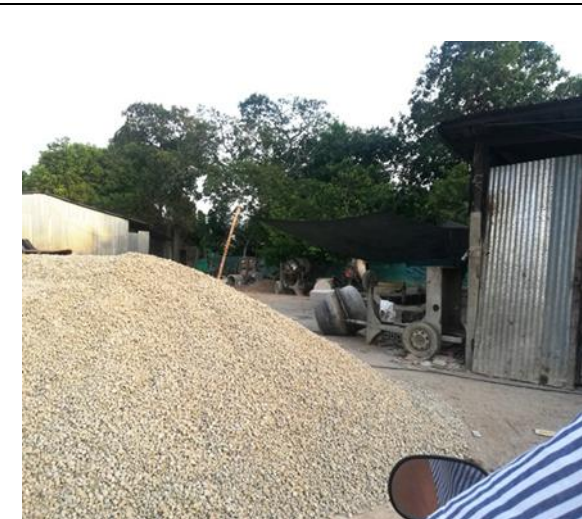
Foto 3: Presencia de nuevas viviendas en proceso de construcción, uso de materiales temporales.Rellenos y excavacopm de sieñps provoca desestabilizacion de suelos, sedimentos, colmatacion del caño etc.

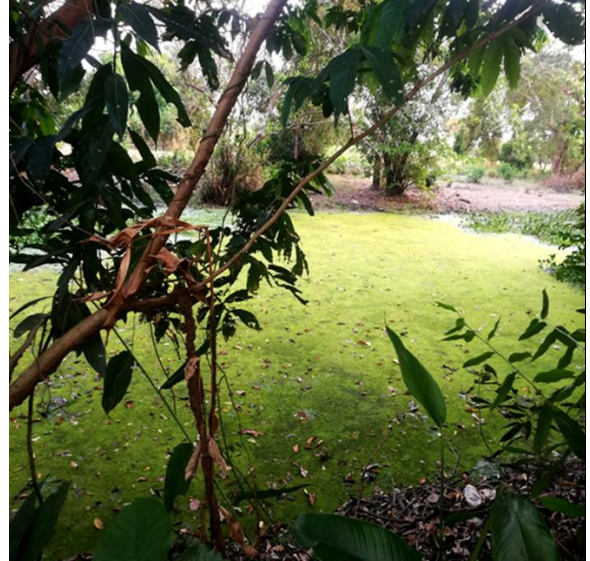
Descripción: Estado actual del paisaje. Presencia de contaminación de aguas por vertimientos líquidos y disposición inadecuada de Residuos sólidos

Foto 1. Zona media.. Vista de aguas del del caño Vaneguero, Alteración de calidad de aguas. Contaminacion por vertimientos líquidos de asentamientos aledaños

Foto 2.: Zona alta: Foto. Vista del entorno ambiental del caño Vaneguero, vegetación y aguas colmatadas de buchón en época de verano.

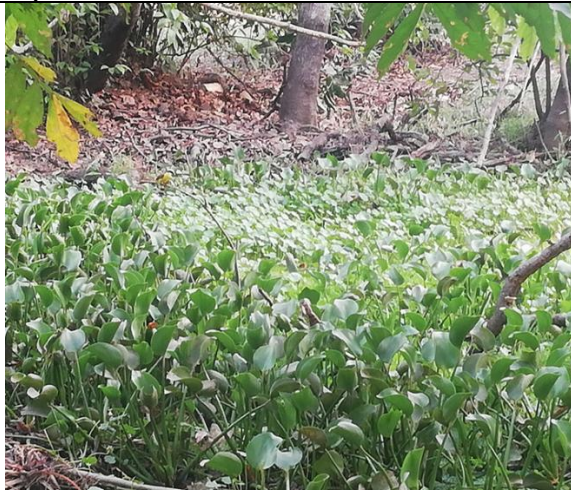
Foto 3: Zona media: Alta colotacion de color negro oscuro indicando presencia de exceso de materia orgánica en descomposicion, reduccion del oxigeno disuelto y alta presencia de microorganismos coliformes

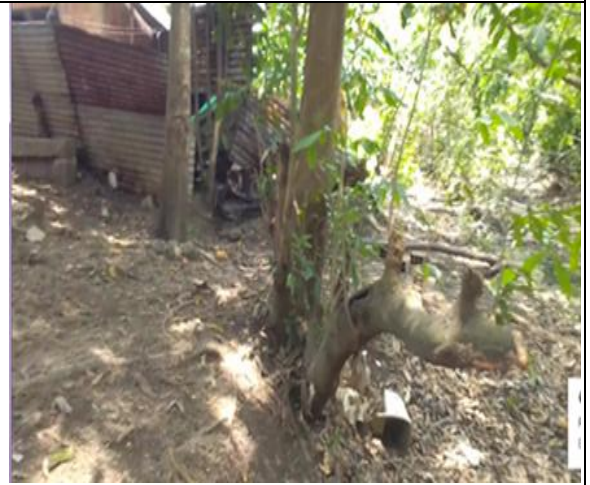
Foto 4: Foto. Zona alta: Proximidad de vivienda a la fuente hídrica, invasión de ronda hídrica menor a 30 mts.

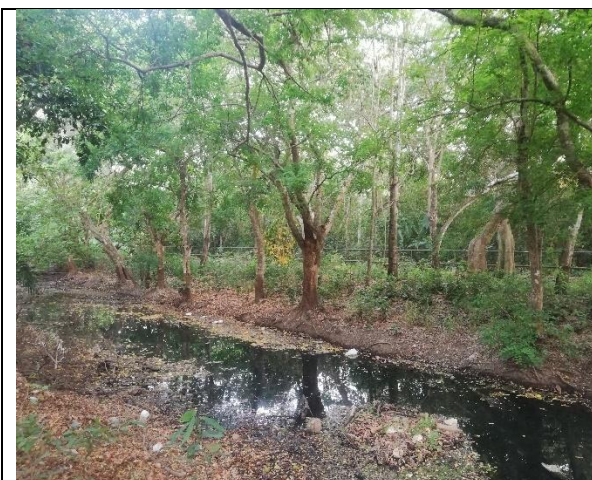
Foto 5.: Zona media. (Contaminación del caño Vaneguero por inadecuada disposición de vertimientos líquidos)

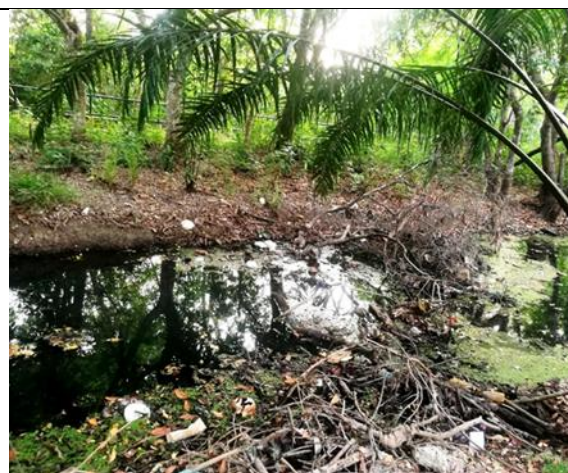
Foto 6.: Zona alta: Amenazas: Reducción de oxígeno disuuelto en el agua. Alta concentración de materia orgánica en descomposición, Alteración de la calidad de aguas

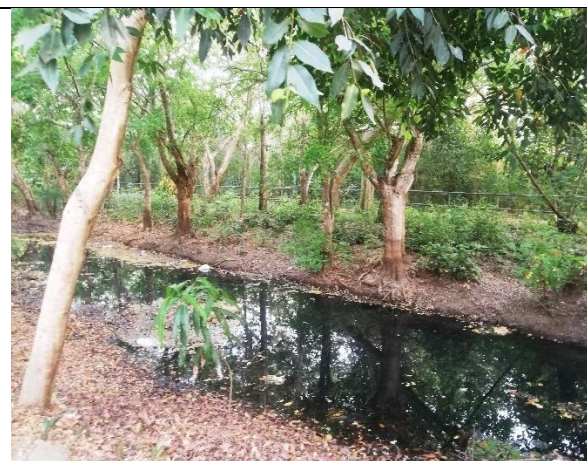
Foto 7: Zona media: Alta coloración de color negro oscuro indicando presencia de exceso de materia orgánica en descomposición, reducción del oxígeno disuelto y alta presencia de microorganismos coliformes

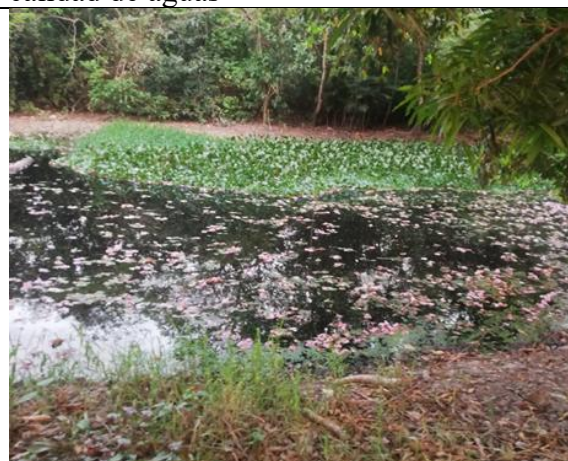
Foto 8: Peligro: Muerte de especies acuáticas como peces, anfibios, reptiles, crustáceos, microbiota, microfauna, etc.

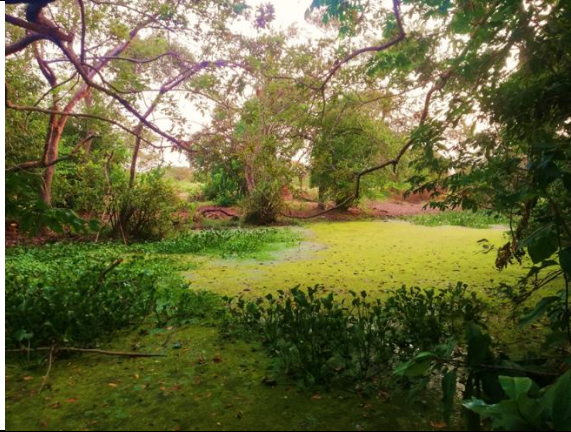
Descripción: Avenidas torrenciales Amenazas de Inundaciones constantes por Períodos de Invierno Fuerte Mayo – Noviembre

Foto 3. Zona alta: Colmatacion por exceso de material vegetal

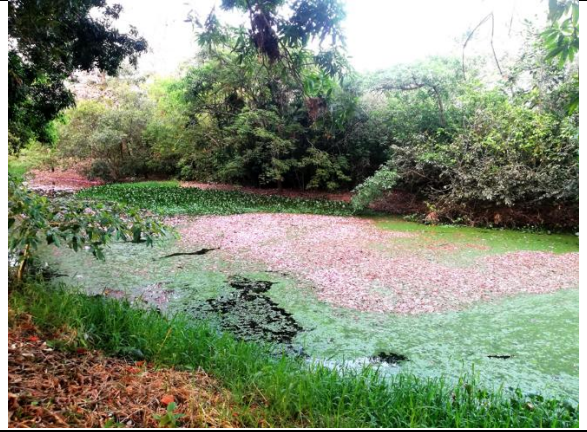
Foto 4. Zona Baja: Colmatacion por excesos de material vegetal

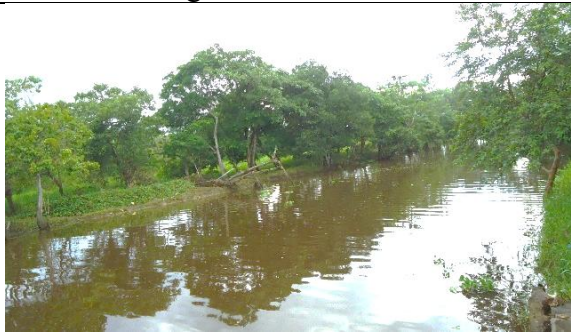
Foto 5: Zona Baja: inundaciones por avenidas torrenciales (Caño Vaneguero Zona Baja, Ancho de cauce, aprox. 25 mts.)

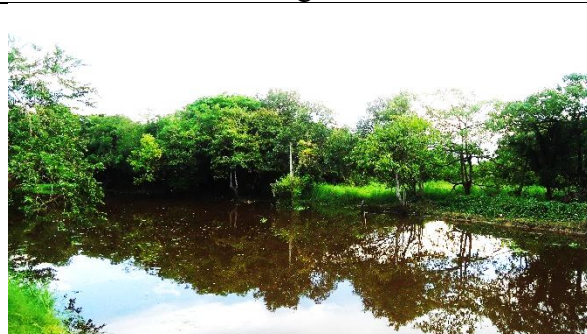
Foto 6. Vista del entorno ambiental del caño Vaneguero, crecidas en época de invierno

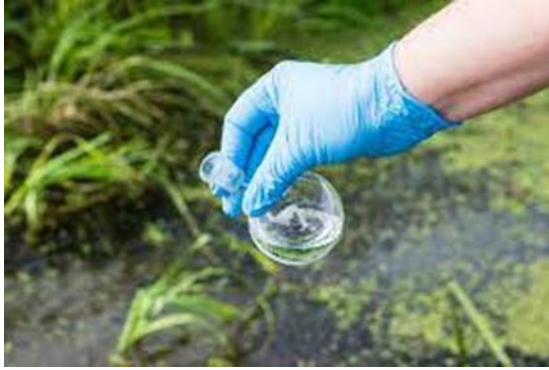
Descripción: Muestreo Fosoco químico- epoca de verano por accesibilidad

Foto: 1 . Muestreo para análisis físico-químico de calidad de aguas en Zona Media. Caño Vaneguero
