**Diagnóstico de la vía antigua al municipio de Restrepo-Meta,  
km 1, sector Ranchón del Maporal y estación de servicio  
Cimarrón y propuesta de la estructura del pavimento flexible.**

**Universidad Santo Tomás  
Facultad de Ingeniería Civil  
Villavicencio,  
Febrero  
2018**

Trabajo de grado presentado como requisito para optar el título de **Ingeniero(a) Civil**

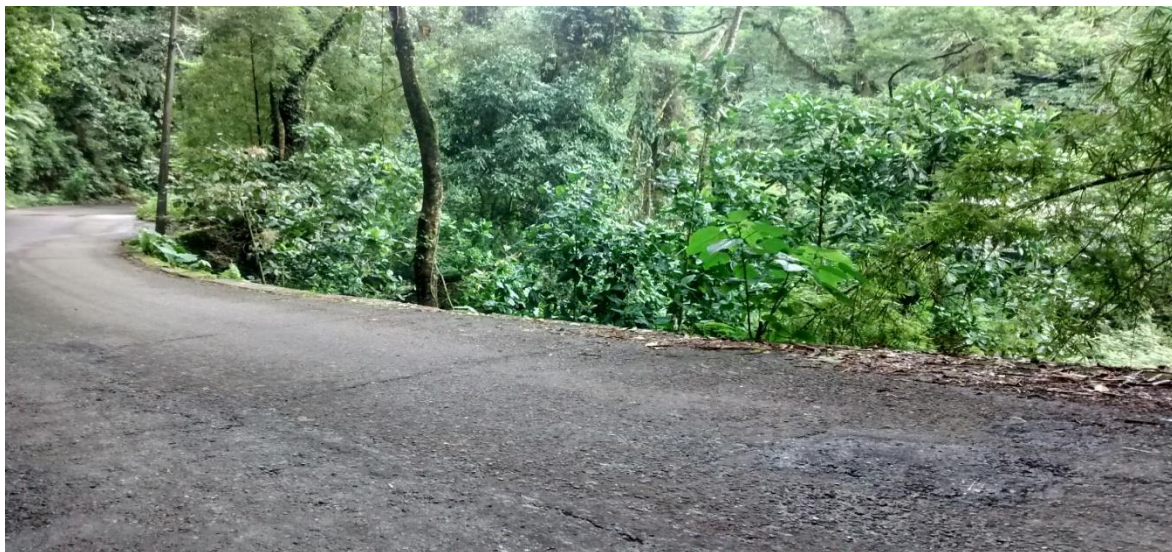
**Imagen 1** Carencia de barandas de seguridad vial en curva del sector 1. Alto riesgo de accidentalidad.

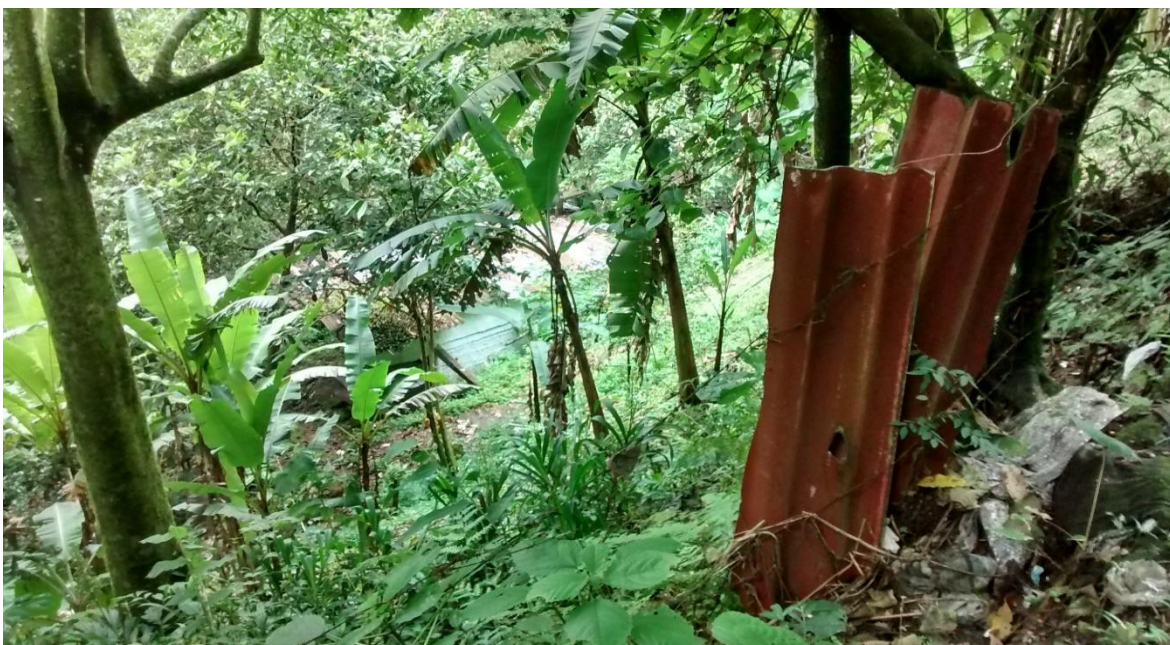
**Imagen 2** Riesgo de precipicio en el sector 2, no hay barandas de seguridad y no se cuenta con señalización en la zona.

En gran parte del tramo de estudio seleccionado, existe gran riesgo de accidentalidad por falta de elementos de seguridad vial. No solo hay riesgo para los que transitan por esta vía, sino también para las personas que habitan en este sector en la parte inferior de la montaña.

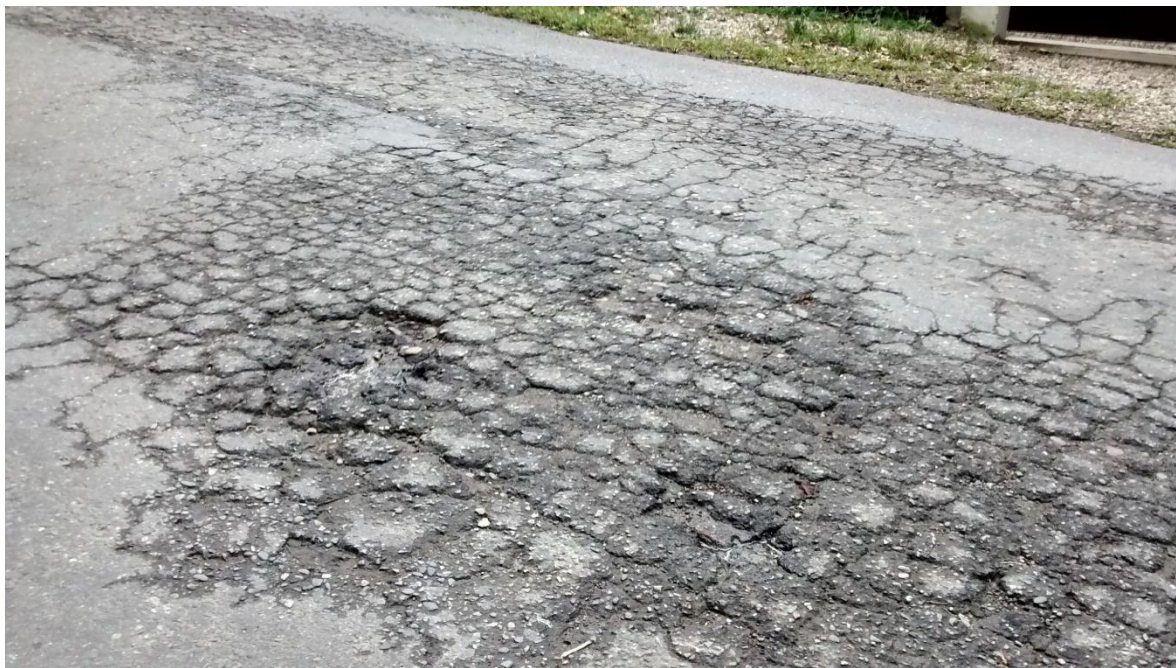
**Imagen 4** Deterioro de la carpeta asfáltica por el tipo de falla, “piel de cocodrilo”, con un nivel de afectación alto. Se puede observar la formación de un bache en la zona central y cantidad de agua contenida en él. Sector 2.

En gran parte de la vía se puede observar este tipo de falla en el pavimento, en los tres sectores establecidos anteriormente, se puede mirar en diferentes estados, ya sea; bajo, medio o alto, el estado de daño.

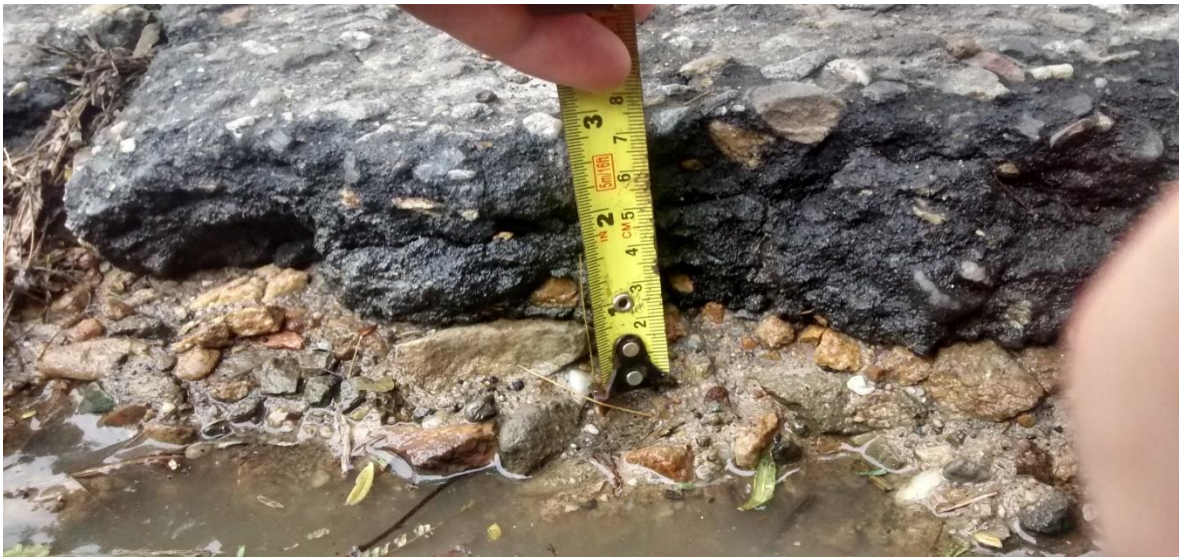
**Imagen 6** Espesor de la carpeta asfáltica, sector 1. Medición a partir de un bache en la vía. En la imagen anterior se puede observar un espesor de una carpeta asfáltica aproximada de 7.5 a 8 cm. La estructura establecida en el diseño está muy enlazada con las medidas que se tomaron en el registro fotográfico.

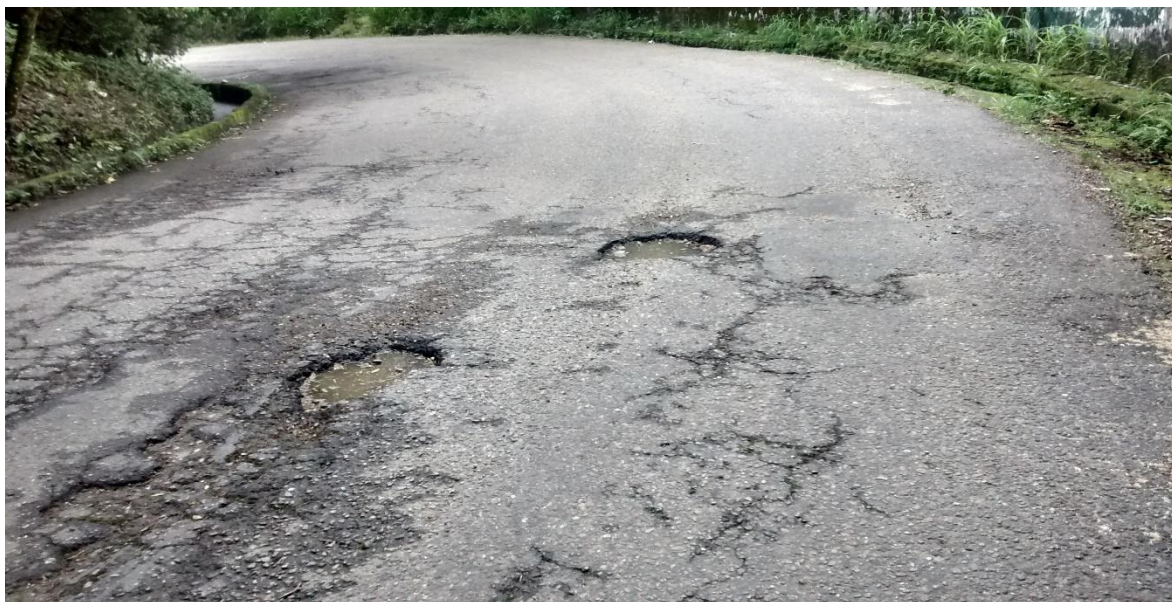
**Imagen 7** Vía antigua hacia Restrepo, sector 1. Con deterioro en la capa de rodadura e índice de lesión tipo, piel de cocodrilo en la margen izquierda y en el centro afectación de baches, nivel de seriedad medio.

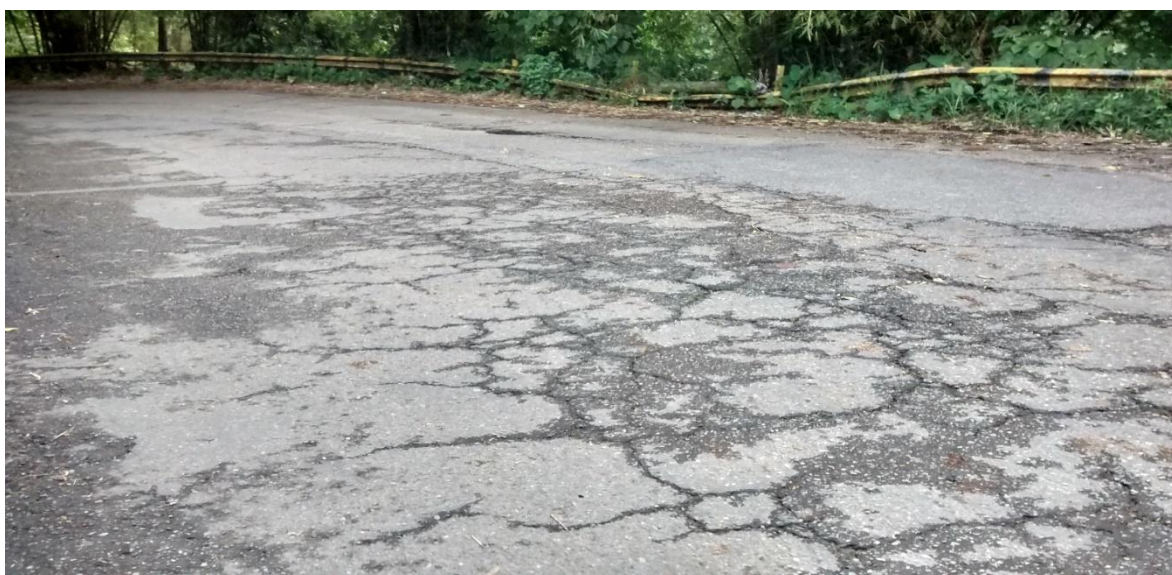
**Imagen 8** Afectación en la carpeta asfáltica, con una lesión tipo piel de cocodrilo en el sector 1. Con un nivel de daño medio.

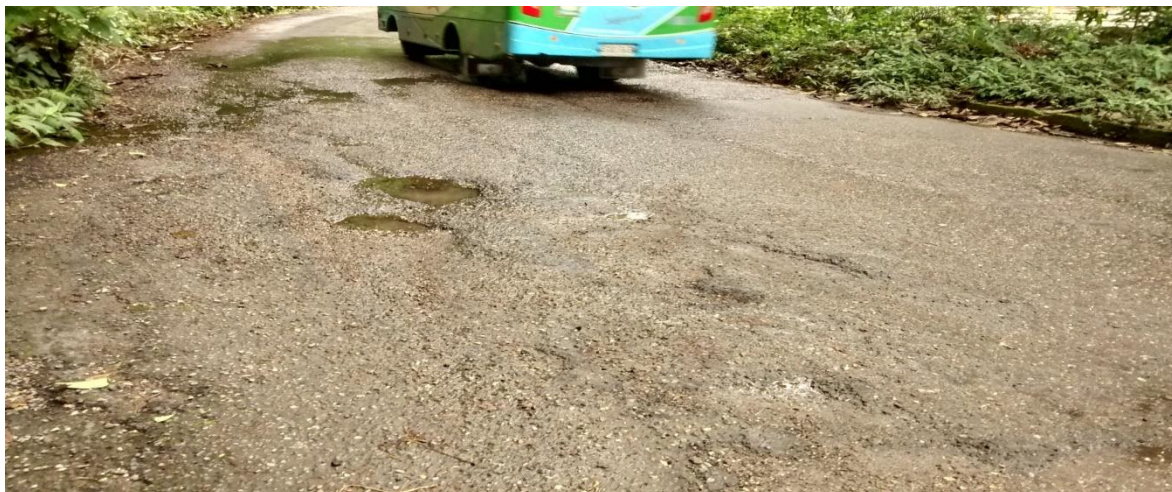
**Imagen 9** Afectación por huecos y abultamientos en la carpeta asfáltica en el sector 2. Se observa gran cantidad de agua que escurre de la montaña, causando un deterioro más al pavimento.

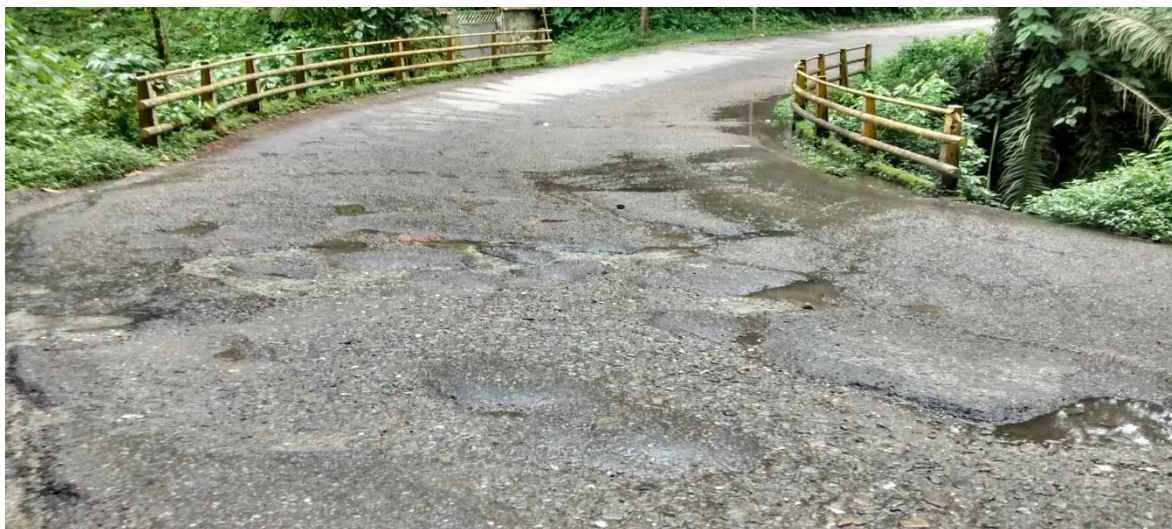
**Imagen 10** Abultamientos y huecos con gran cantidad de agua escurrida de la montaña en el sector 2, riesgo de accidentalidad para motociclistas.

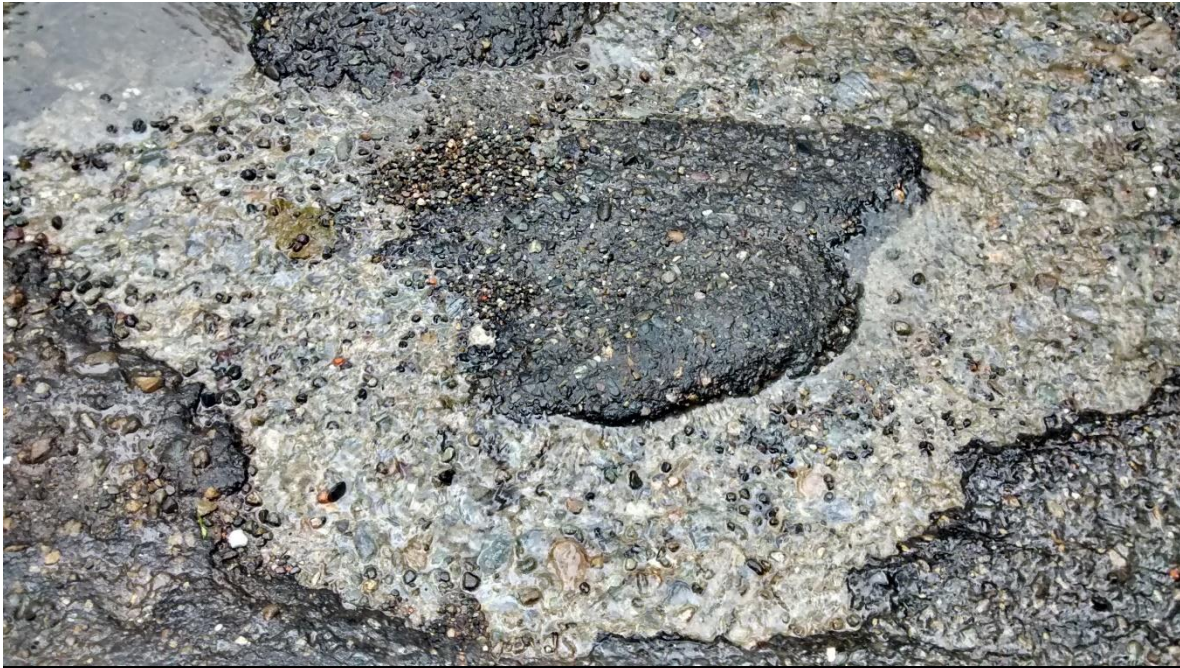
**Imagen 11** deterioro de la carpeta asfáltica con visión de la base en concreto, esto se debe por el puente que se encuentra sobre la vía. Se observa aun la cantidad de agua sobre la capa de rodadura.

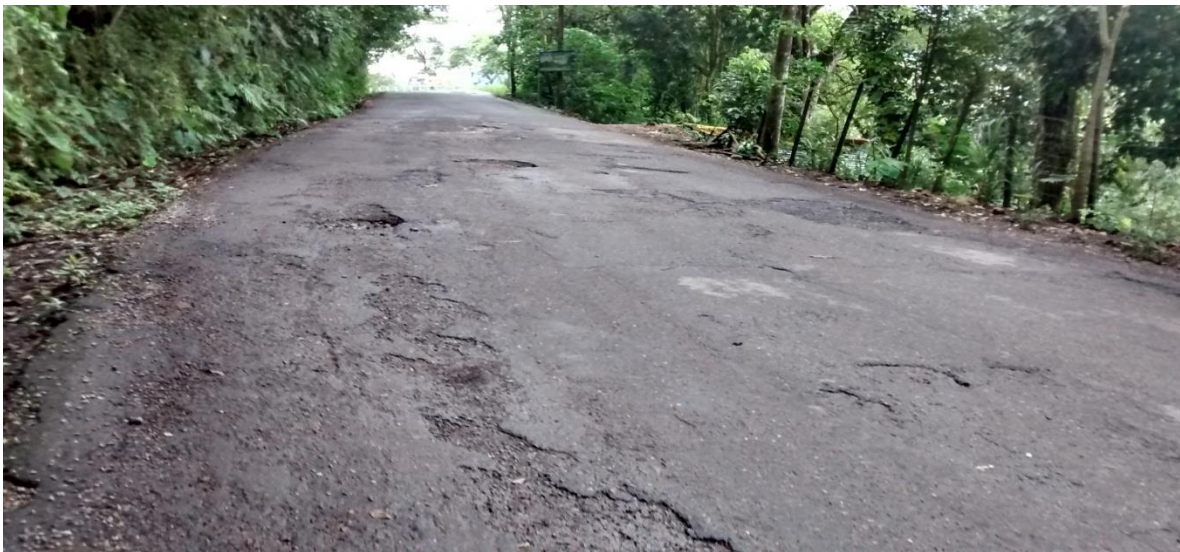
**Imagen 12** Huecos en la capa de rodadura, con un nivel de seriedad medio. Sector 2

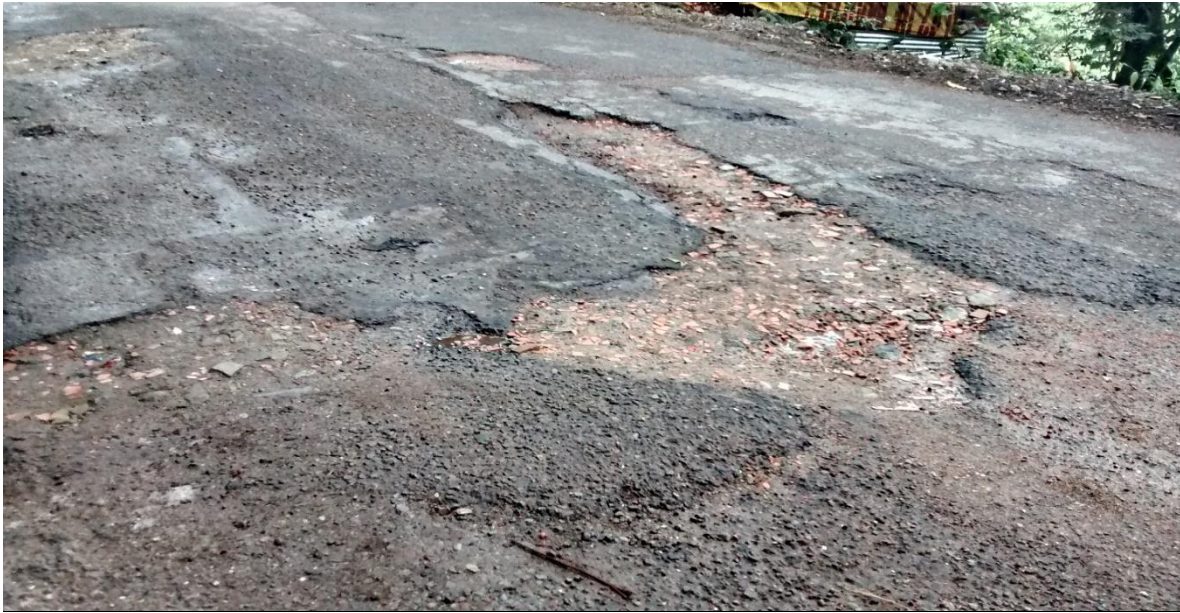
**Imagen 13** Falla de la carpeta asfáltica. Huecos con un nivel de seriedad alto, se rellenó con escombros, material ajeno a la estructura del pavimento. Sector 2. Gran riesgo de accidentalidad.

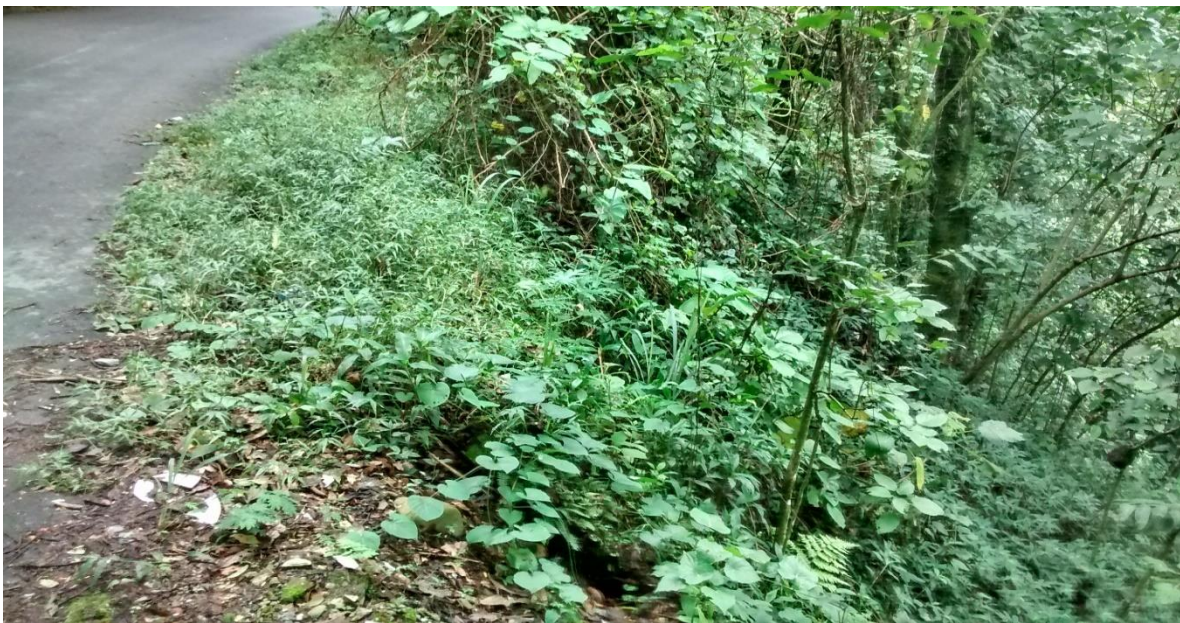
**Imagen 14** Falta de barandas de seguridad en curva peligroso, riesgo de precipicio. Sector 2

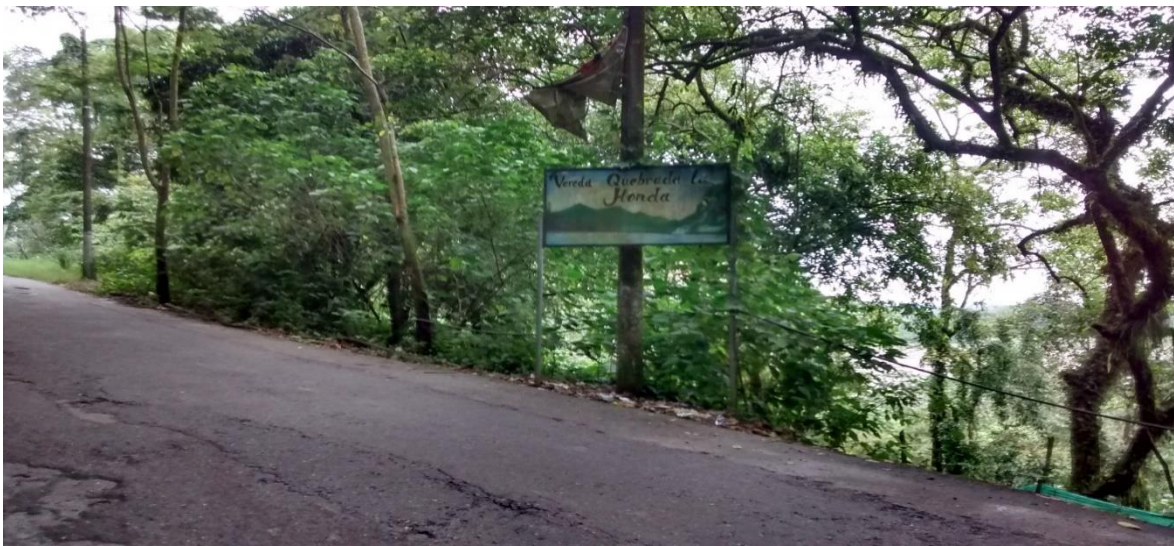
**Imagen 15** Sector de Quebrada Honda, zona más afectada en el estudio. Grietas en el pavimento y gran cantidad de huecos a lo largo del tramo. Sector 2.

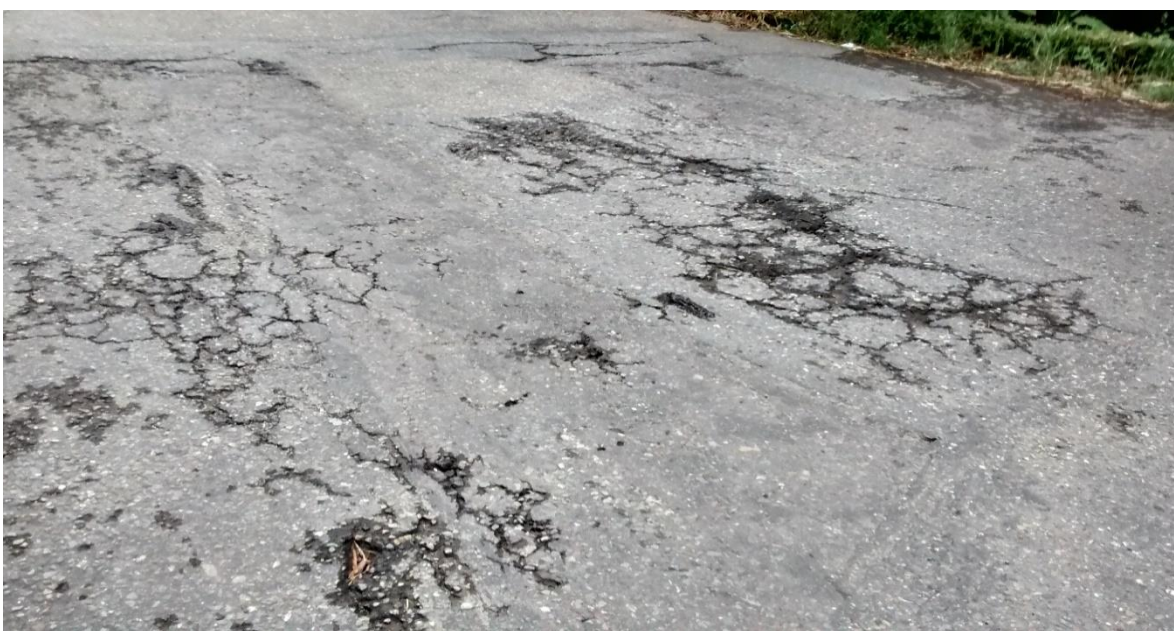
**Imagen 16** Deterioro en la carpeta asfáltica en el sector 3, se encuentra una lesión tipo piel de cocodrilo, con un nivel de seriedad bajo, no se alcanza a observar parte de la base.

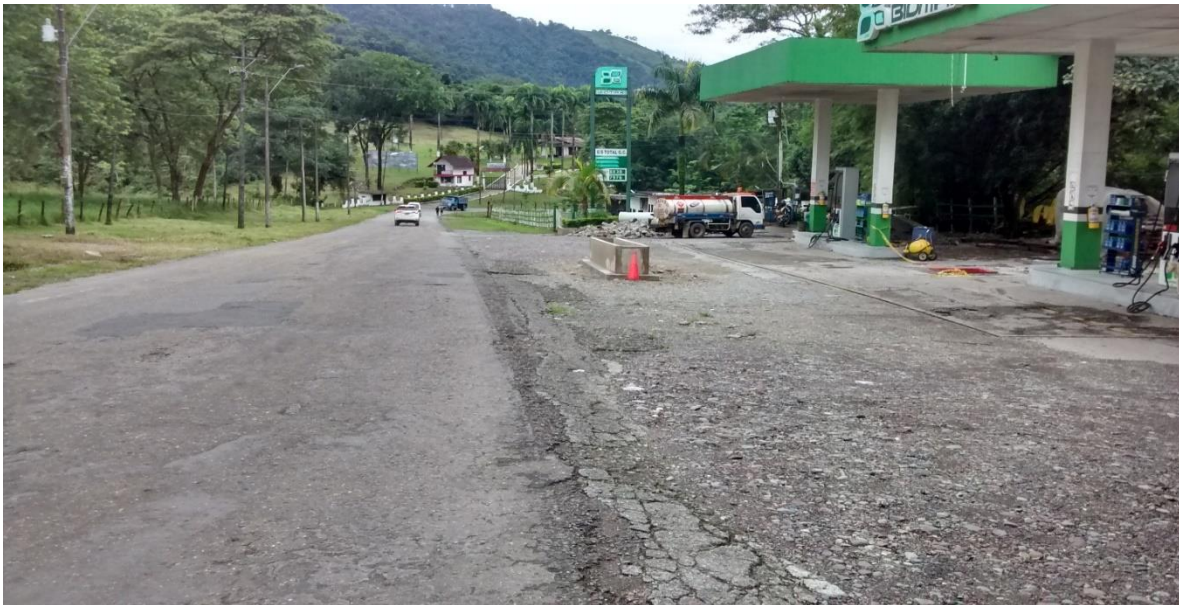
**Imagen 17** Sector 3, estación de servicio Cimarrón, capa de rodadura de la estructura del pavimento es regular, no cuenta con deterioros tan grandes como los otros dos sectores. No se cuenta con obras de drenaje en este sector.

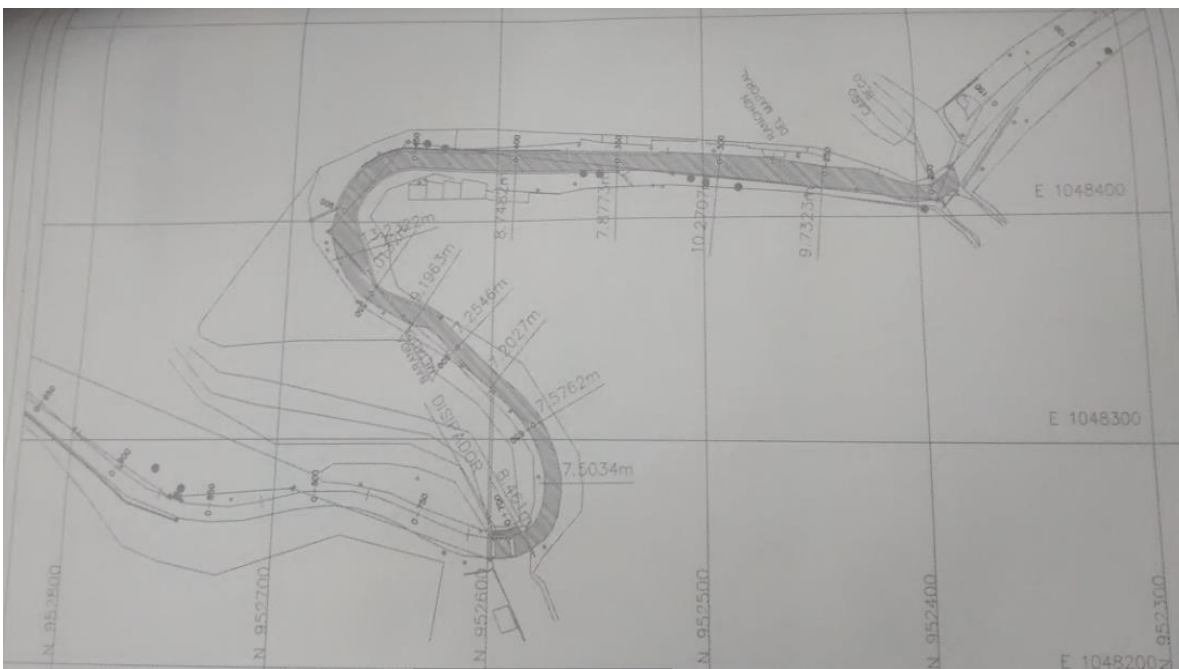
**Imagen 18** Plano de la zona de estudio, sector 1, 2 y 3.
