DISTRIBUCIÓN DE BASUREROS O VERTEDEROS A CIELO ABIERTO Y SU
RELACIÓN CON LA ABUNDANCIA DE AVES CARROÑERAS EN INMEDIACIONES
DEL AEROPUERTO VANGUARDIA VILLAVICENCIO – META

UNIVERSIDAD SANTO TOMAS
FACULTAD DE INGENIERIA AMBIENTAL
VILLAVICENCIO
2020

Informe de pasantía presentado como requisito para optar el título de Ingeniero Ambiental.

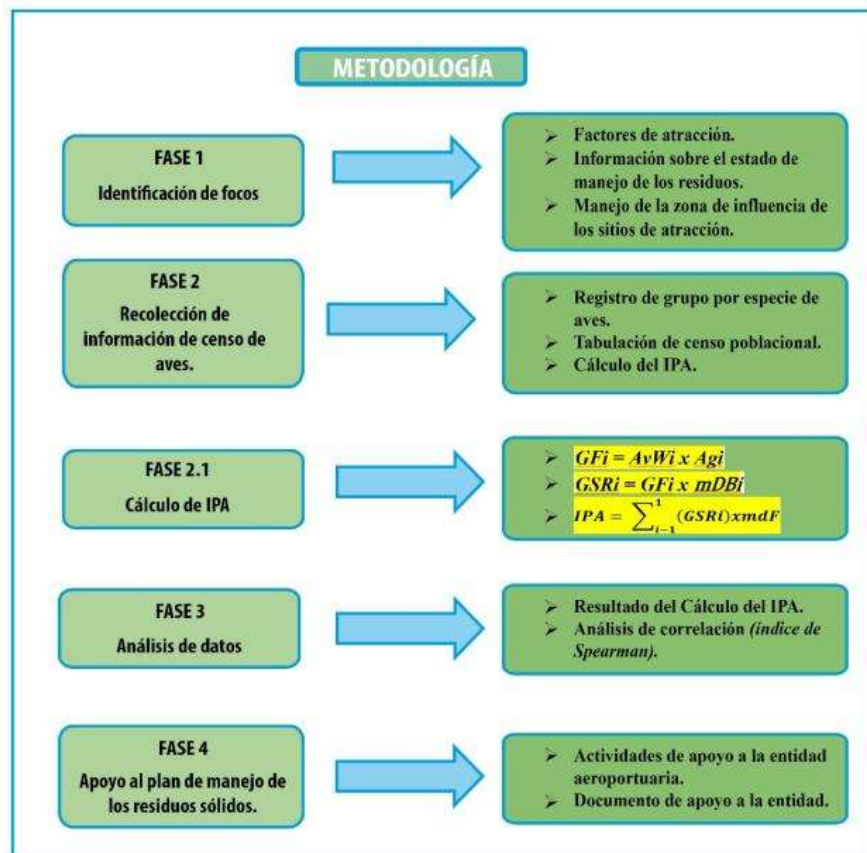
En la Figura 1, se evidencia el proceso metodológico descriptiva para este proyecto desarrollado mediante fases, durante el proceso de investigación

Figura 1. Esquema de metodología por Henao C, 2020.

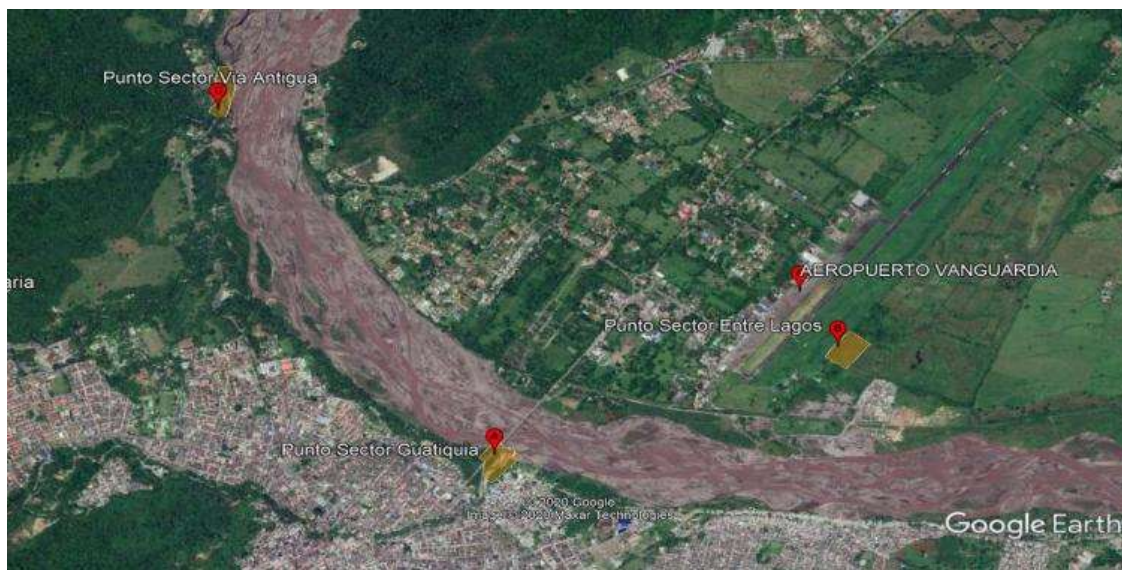
Figura 3. Vista general del área de estudio y distribución de los vertederos a cielo abierto por Henao C, 2020.

1. Sector Guatiquía – Puente: En el sector se registra alta actividad antrópica centralizada en la vecindad del puente del río Guatiquía , lo que representa un atractivo para las aves carroñeras.

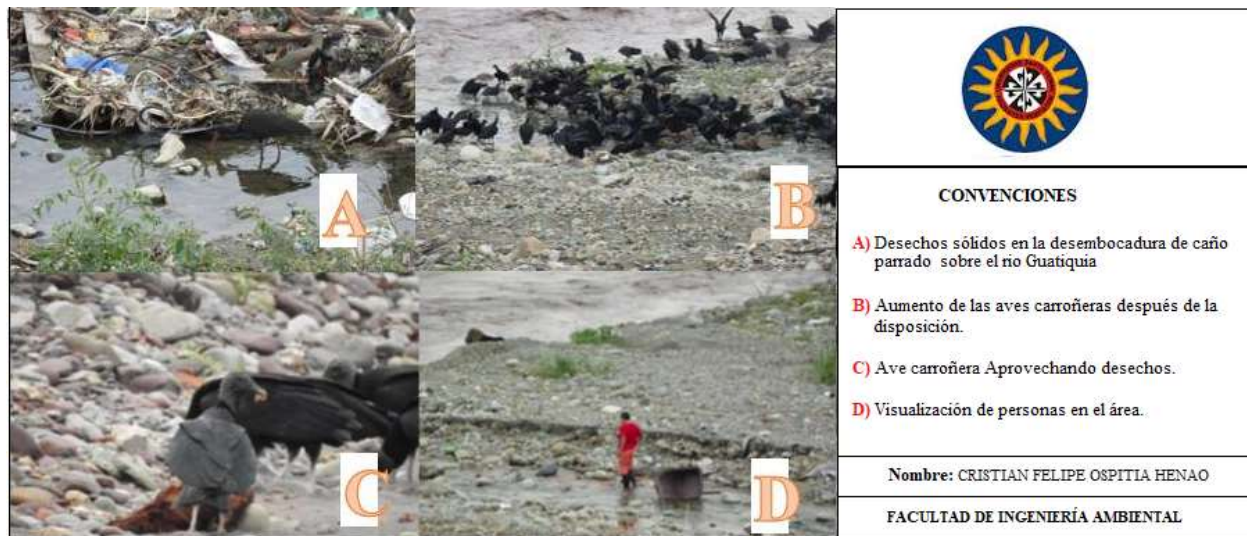
Figura 4. Evidencia de vertimientos, mala disposición y aprovechamiento de aves carroñeras por Henao C, 2020.

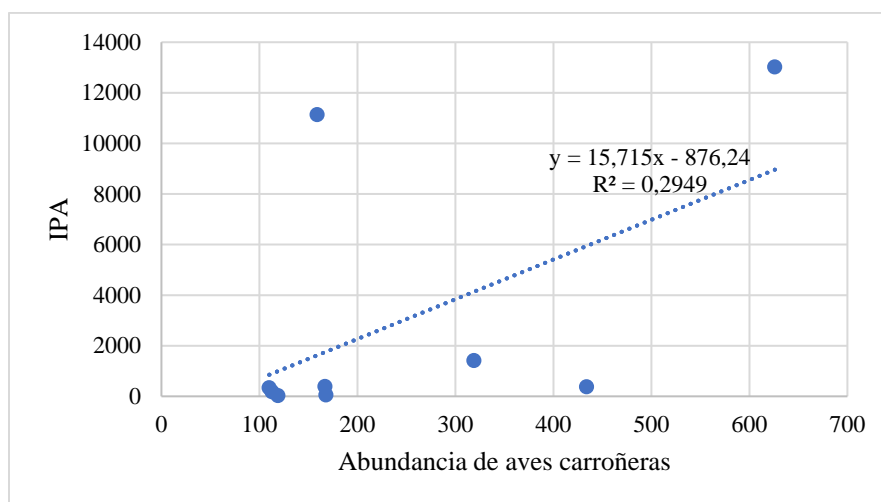
En la Figura 6, se ilustra la relación entre la abundancia de aves carroñeras y el Índice de Peligro Aviario IPA en los 3 sectores estudiados.

Figura 6. Coeficiente de correlación (R^2) y ecuación de regresión lineal entre la abundancia de aves carroñeras y el Índice de Peligro Aeronáutico –IPA en los 3 sectores de estudio por Henao C, 2020.

De acuerdo con la Figura 6, se registra una relación positiva, aunque no significativa estadísticamente, entre la abundancia de aves y el índice de peligro aeronáutico IPA. La falta de significancia puede ser atribuible al pequeño tamaño de la muestra durante el periodo estudiado (tan solo 3 meses), aparte de que el último mes estudiado corresponde con el inicio de la cuarentena provocado por la pandemia del COVID 19. Un aumento en el tamaño de la muestra podría conducir a una relación más predecible entre la abundancia de aves carroñeras y el Índice de Peligro Aeronáutico IPA.
