**PROYECTO DE INVESTIGACIÓN  
DISEÑO DE MALLA RECAUDADORA DE RESIDUOS SÓLIDOS EN LA  
ENTRADA DE SUMIDEROS RECOLECTORES DE AGUAS LLUVIA EN LA  
INSPECCIÓN DE MÁMBITA – CUNDINAMARCA**

**FACULTAD DE INGENIERÍA CIVIL  
UNIVERSIDAD SANTO TOMÁS  
VILLAVICENCIO  
2020**

**Proyecto presentado como opción de grado para optar al título  
profesional de Ingeniero Civil**

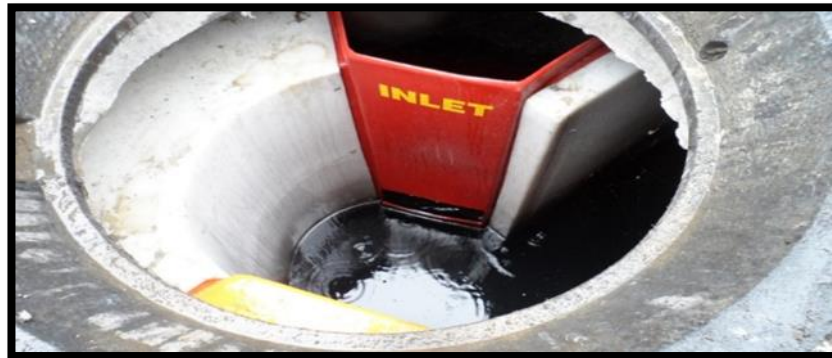
Imagen 6.1: Diseño de las Válvulas.  
Fuente 3. Extraído de. [4]

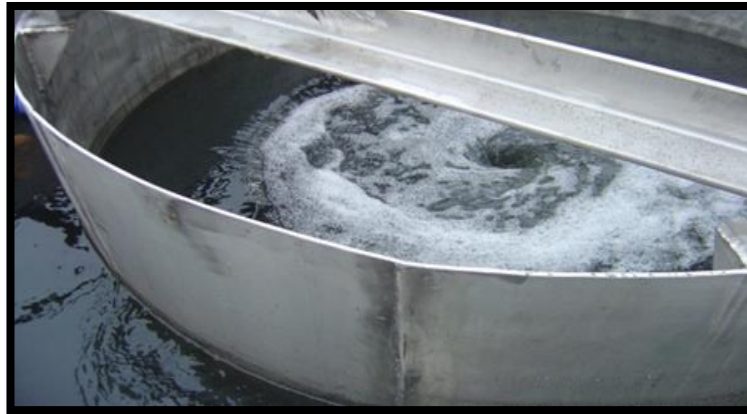
Imagen 6.2: Diseño de un nuevo sistema de limpieza.  
Fuente 5. Extraído de. [4]

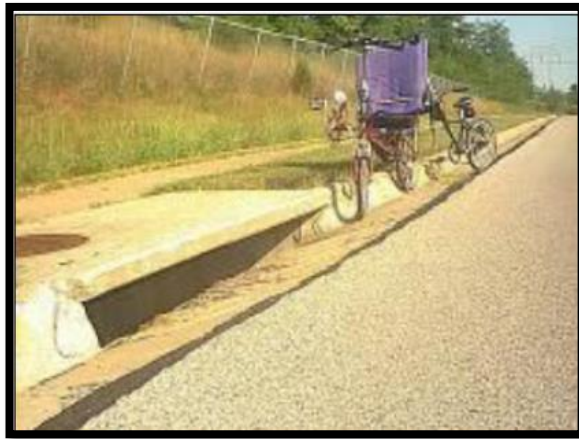
Este sumidero consta de una abertura lateral a la acera, la cual tiene una serie de cunetas que transportan las aguas lluvias hacia su ubicación. Este sumidero es usado comúnmente en zonas centrales con baja presencia de vegetación ya que su abertura es más grande y permite el ingreso de mucha más agua en comparación a otro tipo de sumidero. [7]

Imagen 7.1: Sumideros de Ventana.  
Fuente 6. extraído de. [7]

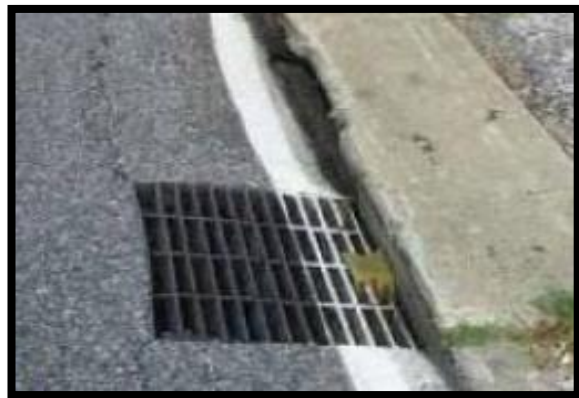
Esta estructura de captación consiste en que la boca del sumidero se encuentra ubicada en la parte inferior de las cunetas que transportan las aguas pluviales y tiene como protección una rejilla metálica que se encarga de detener desechos (basuras). [7]

Imagen 7.2: Sumidero de rejilla.  
Fuente 7. Extraído de. [7]

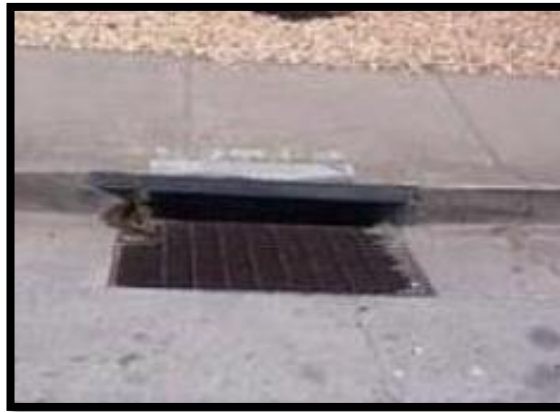
Los sumideros combinados o mixtos consisten en la combinación de los dos sistemas anteriores, son usados principalmente en los sitios donde es necesario la presencia de rejillas para la detención de materiales como basuras, pero así mismo es necesario tener una alta capacidad de evacuación de aguas lluvias por el volumen elevado que llega a éstas. [7]

Imagen 7.3: Sumidero Combinado o Mixto.  
Fuente 8. Extraído de. [7]

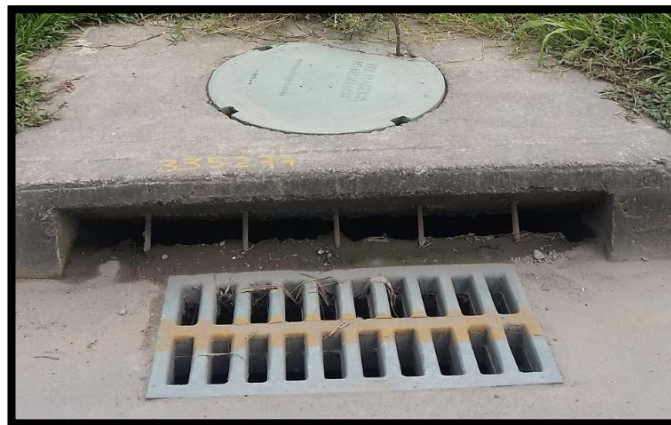
Otro punto a favor consiste en que estas rejillas son construidas en plástico, lo cual evita que sean robadas (como sucede con las metálicas). Finalmente, este tipo de rejillas son reconocidas por tener un bajo costo en el mercado y su material tiene una alta resistencia para aquellas vías que tienen un tránsito vehicular muy pesado. [11]

Imagen 7.4: Rejillas plásticas maderplast.  
Fuente 9. Extraído de. [11]

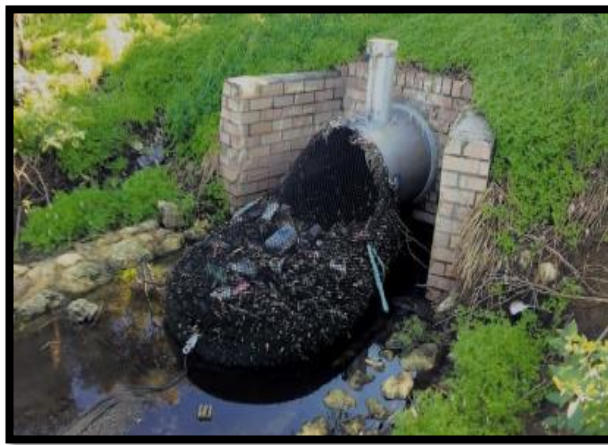
En esta ciudad fueron instaladas dos redes de este tipo a inicios del año 2018 en una reserva natural que fue la reserva de Henly con fines de evitar la contaminación de sus ecosistemas protegiendo la flora y fauna del lugar. Estas redes dieron como resultado la retención de aproximadamente 370 kg de escombros en 6 meses de prueba. Por su diseño se concluyó que es un proyecto factible con buenos resultados para ser aplicada en muchas partes del mundo y también en cuanto a seguridad se aseguró que nunca se puso en peligro la fauna del lugar, ya que nunca se dio un caso de que algún animal se haya quedado atrapado en estas redes. [12]

Imagen 7.5: Redes de drenaje para reducir la descarga de basura en la naturaleza en Australia.  
Fuente 10: Storm Water Systems.

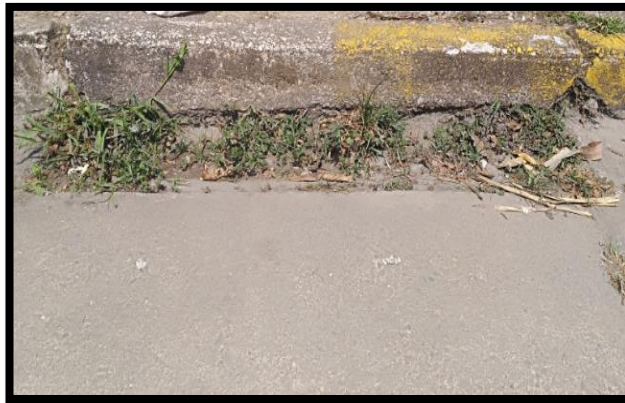
Imagen 9.1: Sumidero lateral de la parte superior de la zona baja de la inspección.  
Fuente 14: Autor.

La anterior imagen corresponde a uno de los sumideros encontrados en la zona baja de la inspección de Mámbita más exactamente en la parte superior de esta zona, más abajo se encontró otro sumidero con similares características de taponamiento como se puede observar en la siguiente imagen.

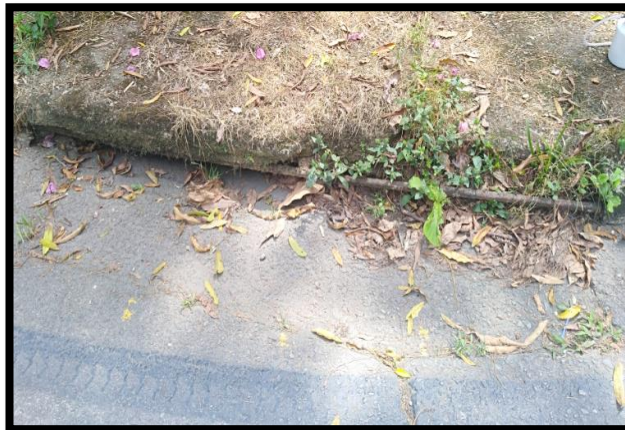
Imagen 9.2: Sumidero lateral parte media de la zona baja de la inspección.  
Fuente 15: Autor.

Finalmente, en la parte más baja de esta zona se puede mostrar el sumidero que presenta mejores características de recolección de aguas lluvias, ya que, como se dijo anteriormente está en el punto más estratégico de pendientes que tiene la inspección de Mambita y no tiene ninguna señal de taponamiento como los anteriores sumideros encontrados.

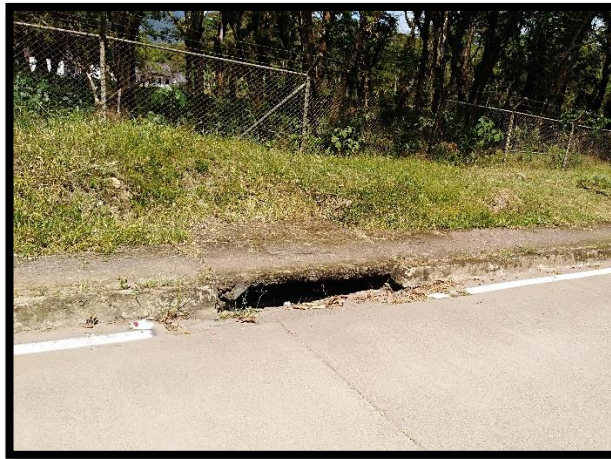
Imagen 9.3: Sumidero posiblemente apto para colocación de la malla.  
Fuente 16: Autor.

De acuerdo a este sumidero anteriormente mostrado se observó el siguiente panorama de pendiente por la parte sur de la inspección de Mámbita la cual corresponde a la única entrada que la inspección tiene.

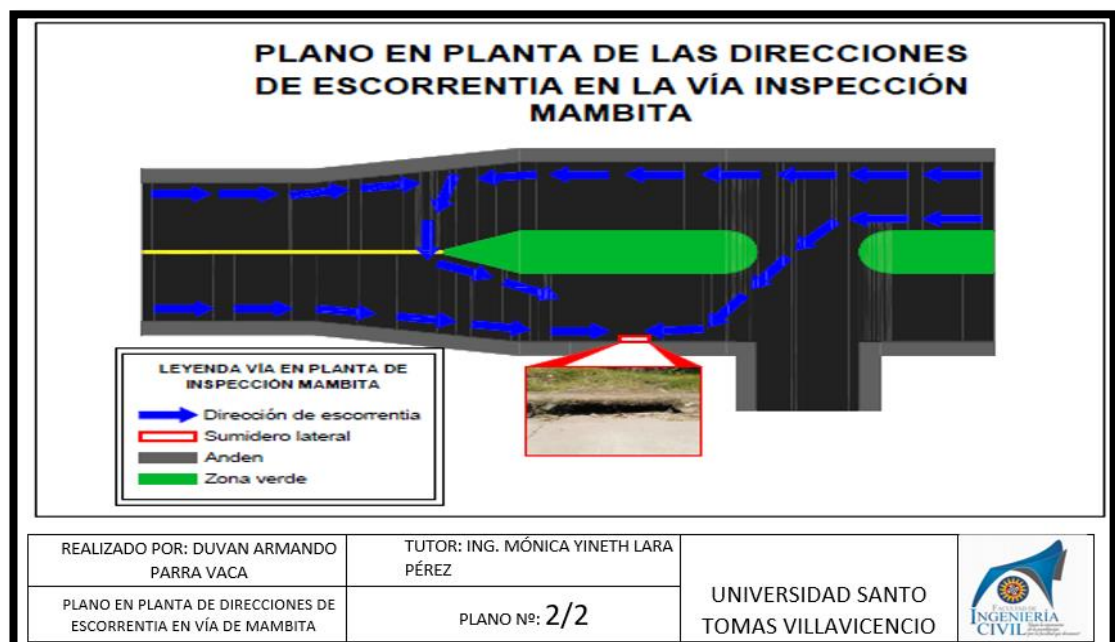
Para tener idea del por qué la parte baja de inspección de Mámbita puede ser la más factible para la ejecución de la malla recaudadora de residuos sólidos se tiene el siguiente plano en planta el cual muestra las direcciones que toma la escorrentía en el momento de la lluvia.

Ilustración 9.1: Direcciones que toma la escorrentía en la vía cercana al sumidero.  
Fuente 19: Autor.

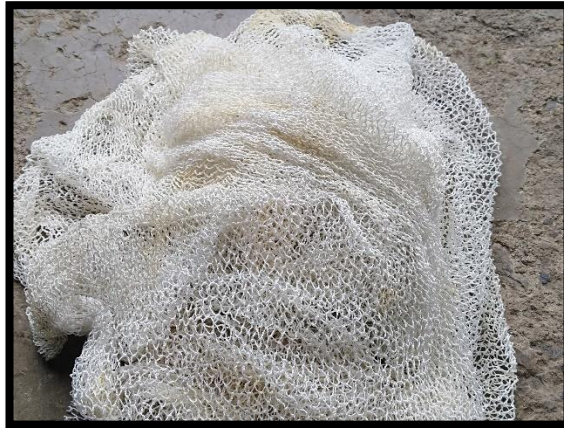
Imagen 10.12: Malla hilo de terlenka.  
Fuente 65 :Autor.

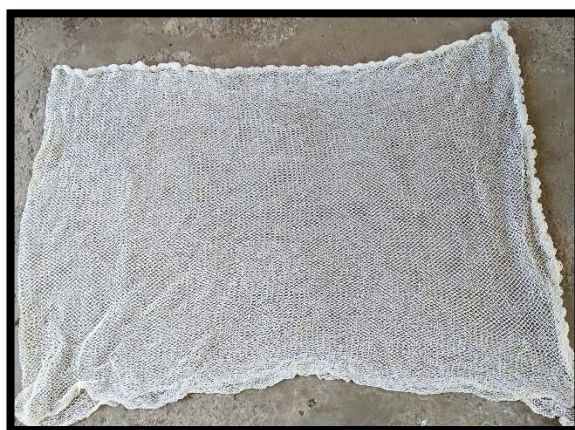
Imagen 10.14: Malla de Hilo de terlenka con forma de bolsa.  
Fuente 67: Autor.

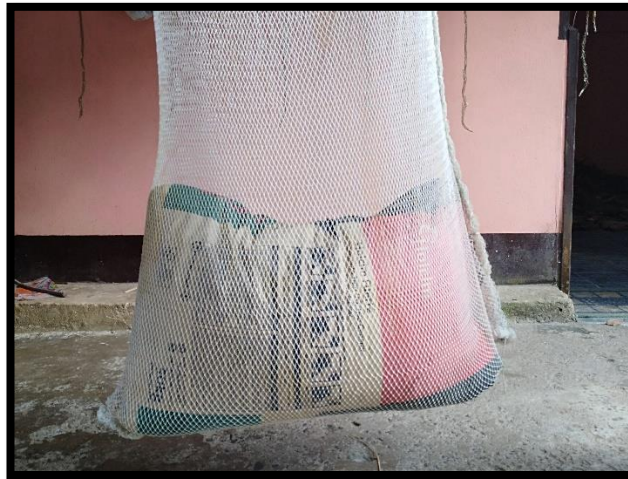
Imagen 10.19: Prueba de carga a malla.  
Fuente 72: Autor.

Esta prueba como se mencionó anteriormente se realizó durante 24 horas continuas, al finalizar este tiempo se buscaron daños que se hubieran provocado con esta carga y se llegó a que esta malla no tuvo ningún daño o ruptura que se hubiera producido durante este tiempo lo cual permitió concluir que las condiciones de resistencia al peso muerto de esta malla son satisfactoriamente altas y seguras. Con esto se asegura que esta malla cumple con las condiciones para realizar la prueba de campo dentro del sumidero lateral escogido en la inspección de Mámbita.

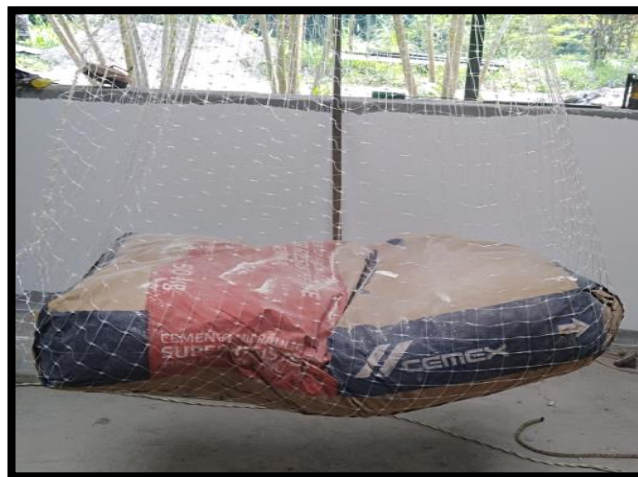
Imagen 10.21: Prueba de carga malla industrial plástica.  
Fuente 74: Autor.

Luego de pasar las 24 horas de prueba de carga, se dio a la tarea de buscar posibles cambios o daños que se hayan presentado durante este tiempo hacia la malla, teniendo como resultado que la carga tubo anomalías en los pliegues de la bolsa dejando que las fibras se rompieran y se generaran orificios de mayor tamaño, estos daños se dieron principalmente en los bordes del saco de cemento, para dar verdad a lo encontrado se tiene la siguiente imagen.

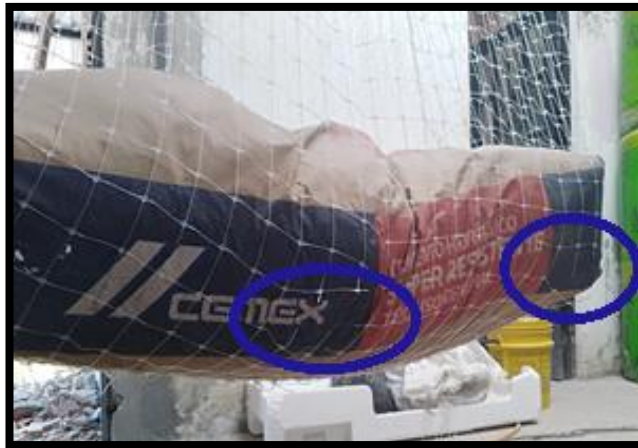
Imagen 10.22: Falla en prueba de carga de la malla industrial plástica.  
Fuente 75: Autor.

Como se pudo observar en la anterior imagen se produjeron daños durante la prueba de carga, los daños en totalidad sumaron aproximadamente 5 orificios cada uno de hasta 6 centímetros cuadrados dejando a un lado la posibilidad de ser probada en campo debido a que posiblemente no pueda llegar a soportar la demanda de basura que pueda llegar a ingresar por el sumidero lateral al cual se le va a realizar el último objetivo que es la prueba de campo.

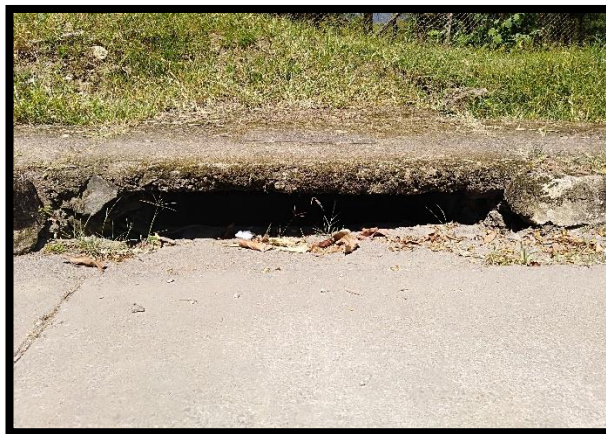
Imagen 11.1: Características físicas de la boca del sumidero.  
Fuente 76: Autor.

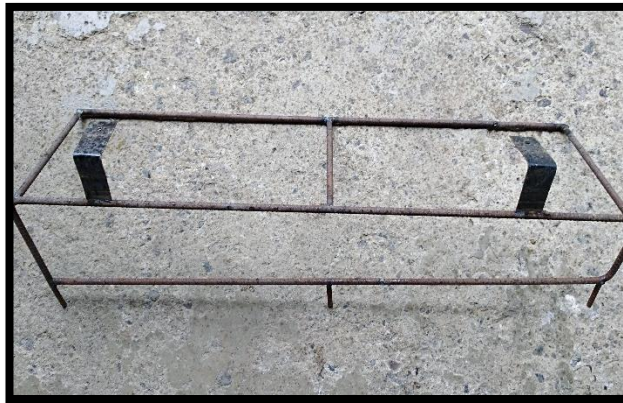
Imagen 11.2: Marco metálico para prueba de campo con la malla.  
Fuente 77: Autor.

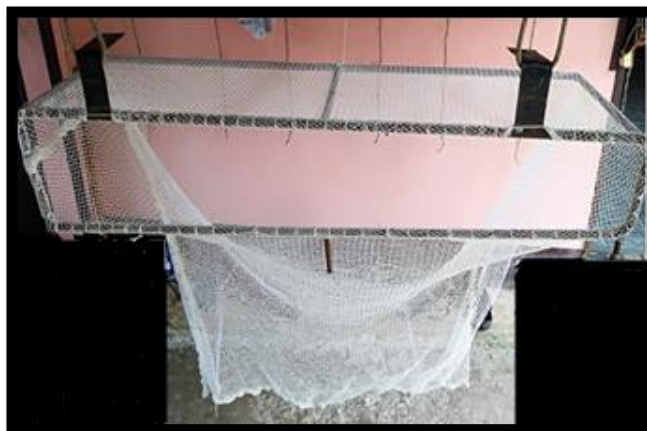
Imagen 11.3: Ensamblaje de malla en el marco metálico.  
Fuente 78: Autor.

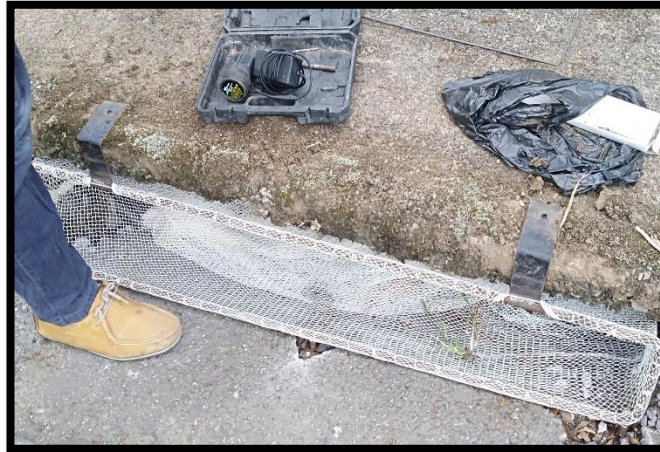
Imagen 11.4: Acoplamiento de prototipo en el sumidero escogido.  
Fuente 79: Autor.

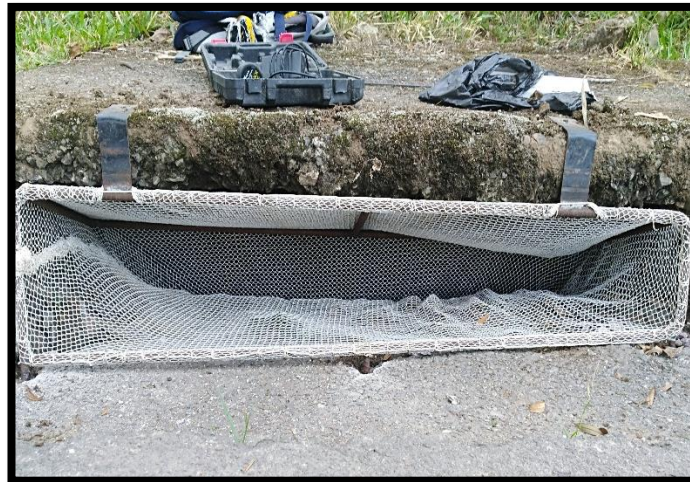
Imagen 11.5: Montaje completo en sumidero escogido.  
Fuente 80: Autor.

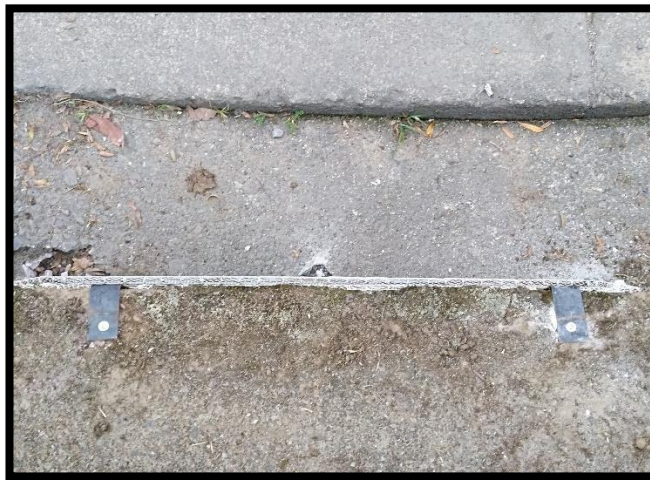
Imagen 11.6: Prototipo ensamblado visto en planta.  
Fuente 81: Autor.

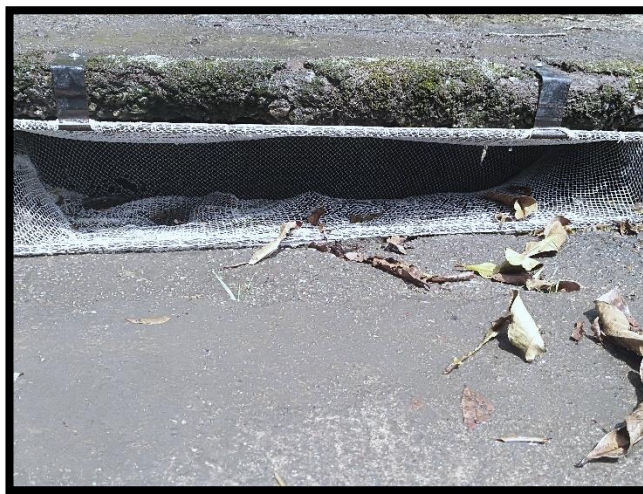
Imagen 11.7: Observación de prototipo 15 días después del montaje.  
Fuente 82: Autor.

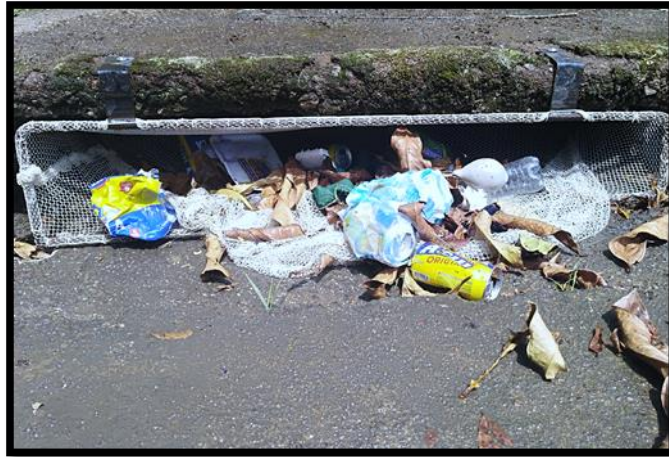
Imagen 11.8: Basura recogida por el sistema de malla recaudadora de residuos sólidos.  
Fuente 83: Autor.

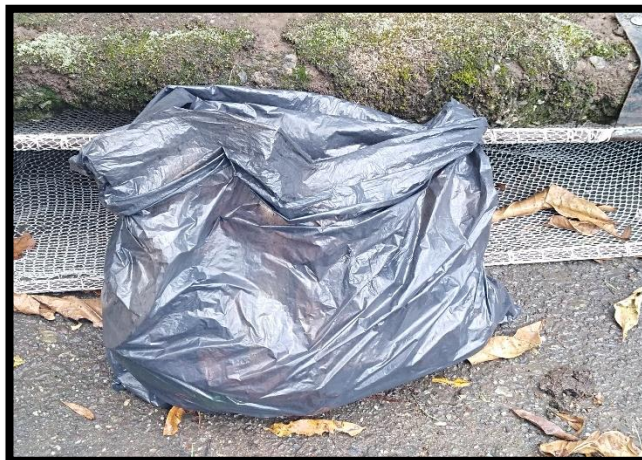
Imagen 11.9: volumen de basura recogido por el sistema.  
Fuente 84: Autor.
