**CARACTERIZACIÓN DE LA ACCIDENTALIDAD VIAL ENTRE LOS AÑOS  
2018 AL 2022 EN LA CARRERA 42 ENTRE CALLES 19 Y 22 EN EL MUNICIPIO DE  
DUITAMA**

**Universidad Santo Tomás**

**Trabajo De Grado Presentado Para Optar El Título De Ingeniero Civil**

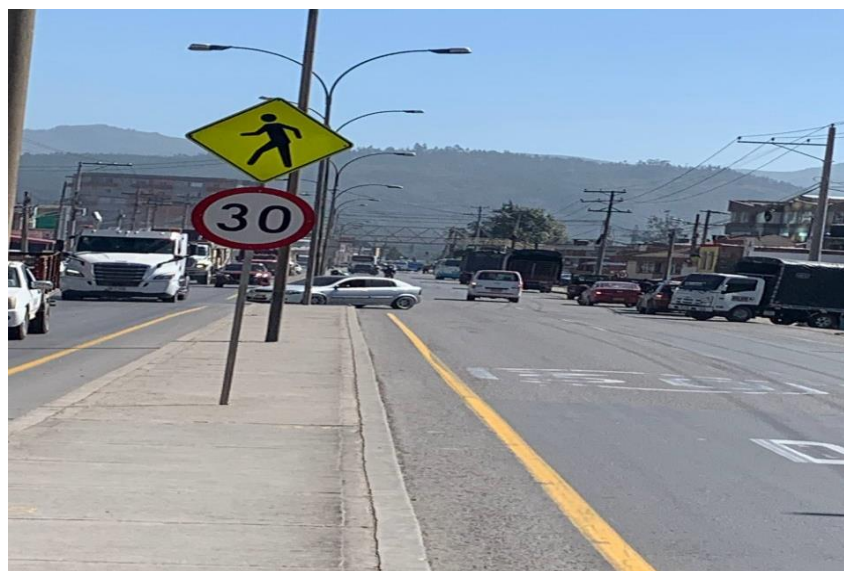
**Figura 18**

*Carrera 42 con calle 19 (señalización reglamentaria de velocidad máxima de 30km/h)*

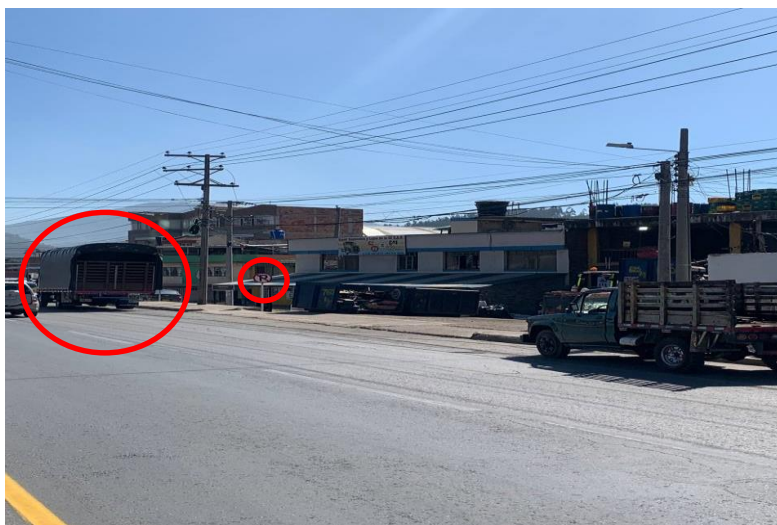
**Figura 20**

*Carrera 42 con calle 20 (Señal de tránsito prohibido parquear)*

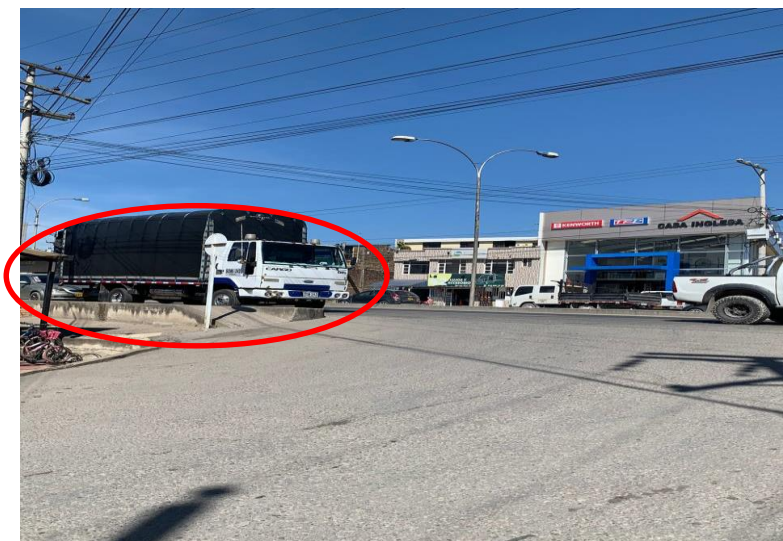
**Figura 21**

*Carrera 42 con calle 20 (Infracción cometida por camión vehicular)*

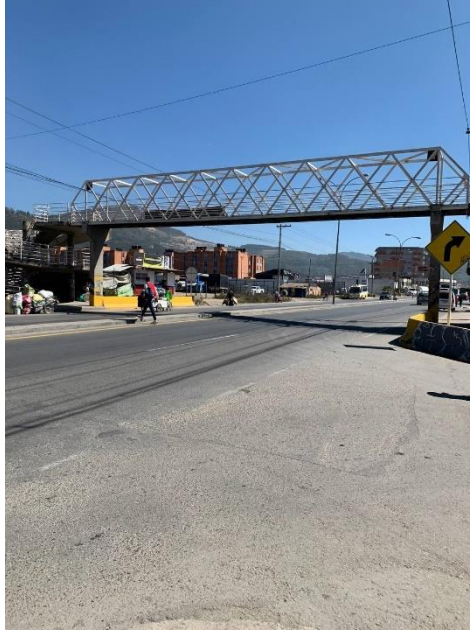
**Figura 23**

*Puente peatonal carrea 42 con calle 21*

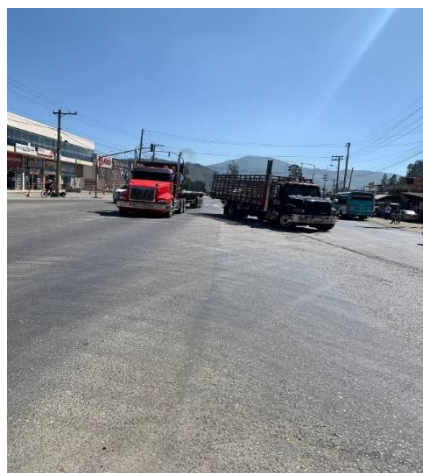
### **Figura 26**

Acción de giro a la Izquierda por parte de un tracto camión

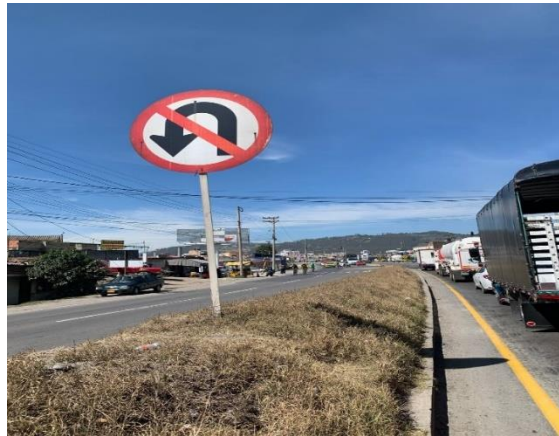
**Figura 27**

*Señal de tránsito (Prohibido dar la U)*

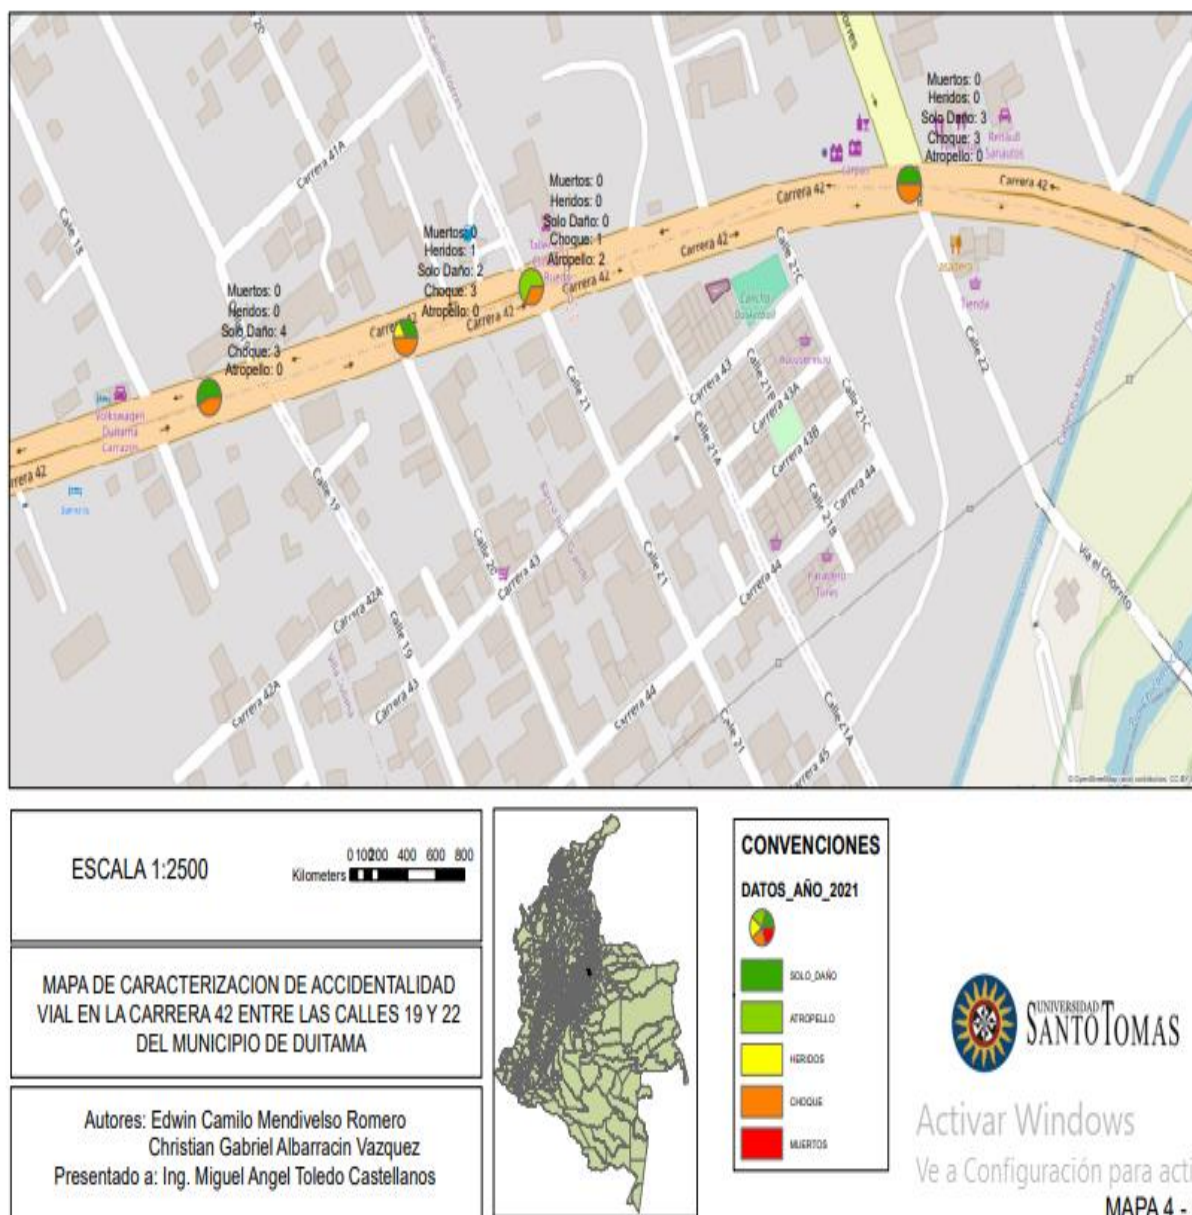
## Anexo J

### Mapa de caracterización Vial entre calles 19 y 22 para el año 2022
