**ALTERNATIVAS PARA MITIGAR O EVITAR LOS DAÑOS ASOCIADOS A LOS
ATAQUES QUÍMICOS QUE AFECTAN LA DURABILIDAD DEL HORMIGÓN
REFORZADO PARA EL MEJORAMIENTO FUNCIONAL DE LA PLANTA DE
PROCESAMIENTO DE JUGOS Y PULPAS DE SANTANDER**

Universidad Santo Tomás

Maestría en Patología de la Construcción

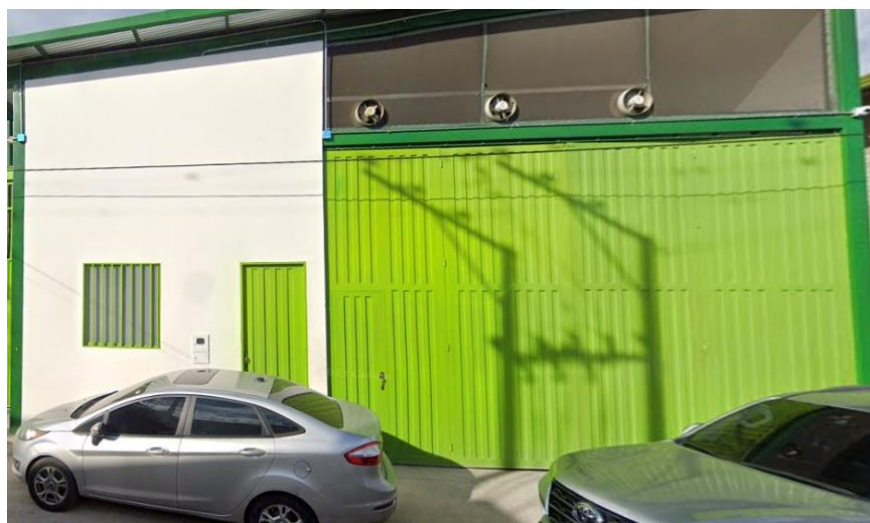
Ilustración 1

Fachada principal planta

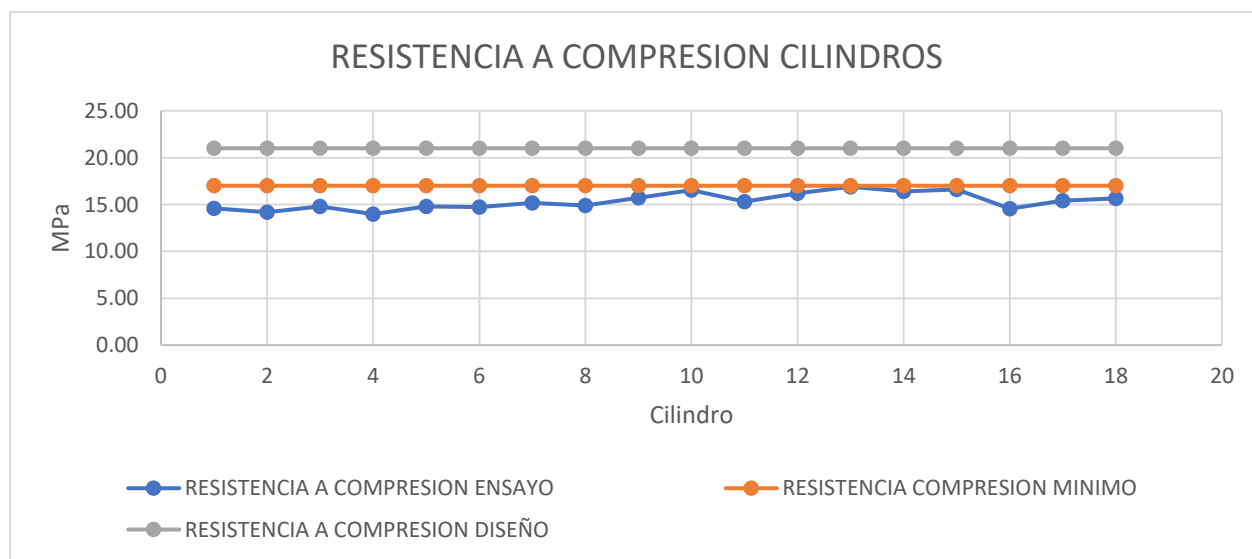
Ilustración 3

Resultados de la resistencia a compresión de cilindros de concreto

Los resultados de laboratorio se pueden ver en el Anexo 1 Ensayos de laboratorio de resistencia a compresión. Con un promedio total de cilindros de 15.36 MPa, la desviación estándar de 0.88, la varianza de 0.72 y el coeficiente de variación de 0.06. Con esta información se analiza que por estar debajo de la resistencia de diseño se deduce que las muestras han sido afectadas por las sustancias acidas, pero adicional está por debajo de la resistencia mínima por norma NSR-10 por lo que se corrobora con ensayos de esclerometría para generar un comparativo.

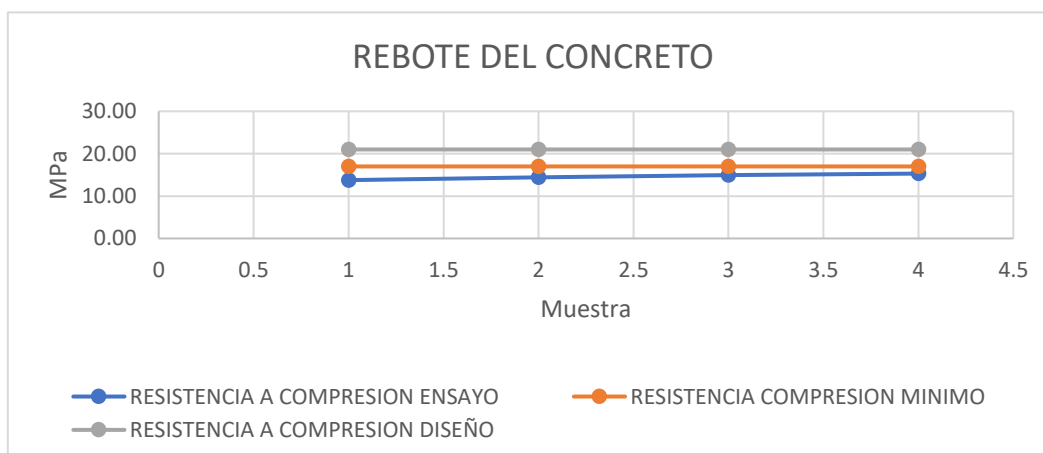
Ilustración 4

Grafica rebote del concreto en placa de contrapiso

Los resultados de laboratorio se pueden ver en el Anexo 2 Ensayos de laboratorio de esclerometría a placa de concreto. Con un promedio total de cilindros de 14.62 MPa, la desviación estándar de 0.67, la varianza de 0.33 y el coeficiente de variación de 0.05. Con estos resultados se determina que las zonas más afectadas son las que tienen más presencia de ácidos en el concreto. Se puede determinar con la experiencia que la zona más afectada del concreto es la superficial manteniendo el criterio de que a mayor profundidad en el concreto más difícil es el acceso del ácido.

cualitativa y cuantitativa la alteración de la estructura del concreto. Del ensayo de esclerometría se deduce que al medir la dureza superficial y al estar el ácido más presente en esta zona en donde el concreto más se debilita, presenta resistencias más bajas que las arrojadas por los ensayos de cilindros fallados a compresión en un 15%. Dado a que a mayor profundidad del concreto disminuye la probabilidad del ingreso de líquidos, es la superficie la que se ve más afectada, presentando un mayor debilitamiento y en consecuencia desprendimientos.
