**Caracterización de materiales usados en la construcción de fachadas de edificaciones multifamiliares en Bucaramanga. Caso de estudio: Prototipo general por década a partir de 1960 hasta el año 2000.**

**Trabajo de grado para optar el título de Arquitecto Modalidad Investigación**

**Universidad Santo Tomás, Bucaramanga**

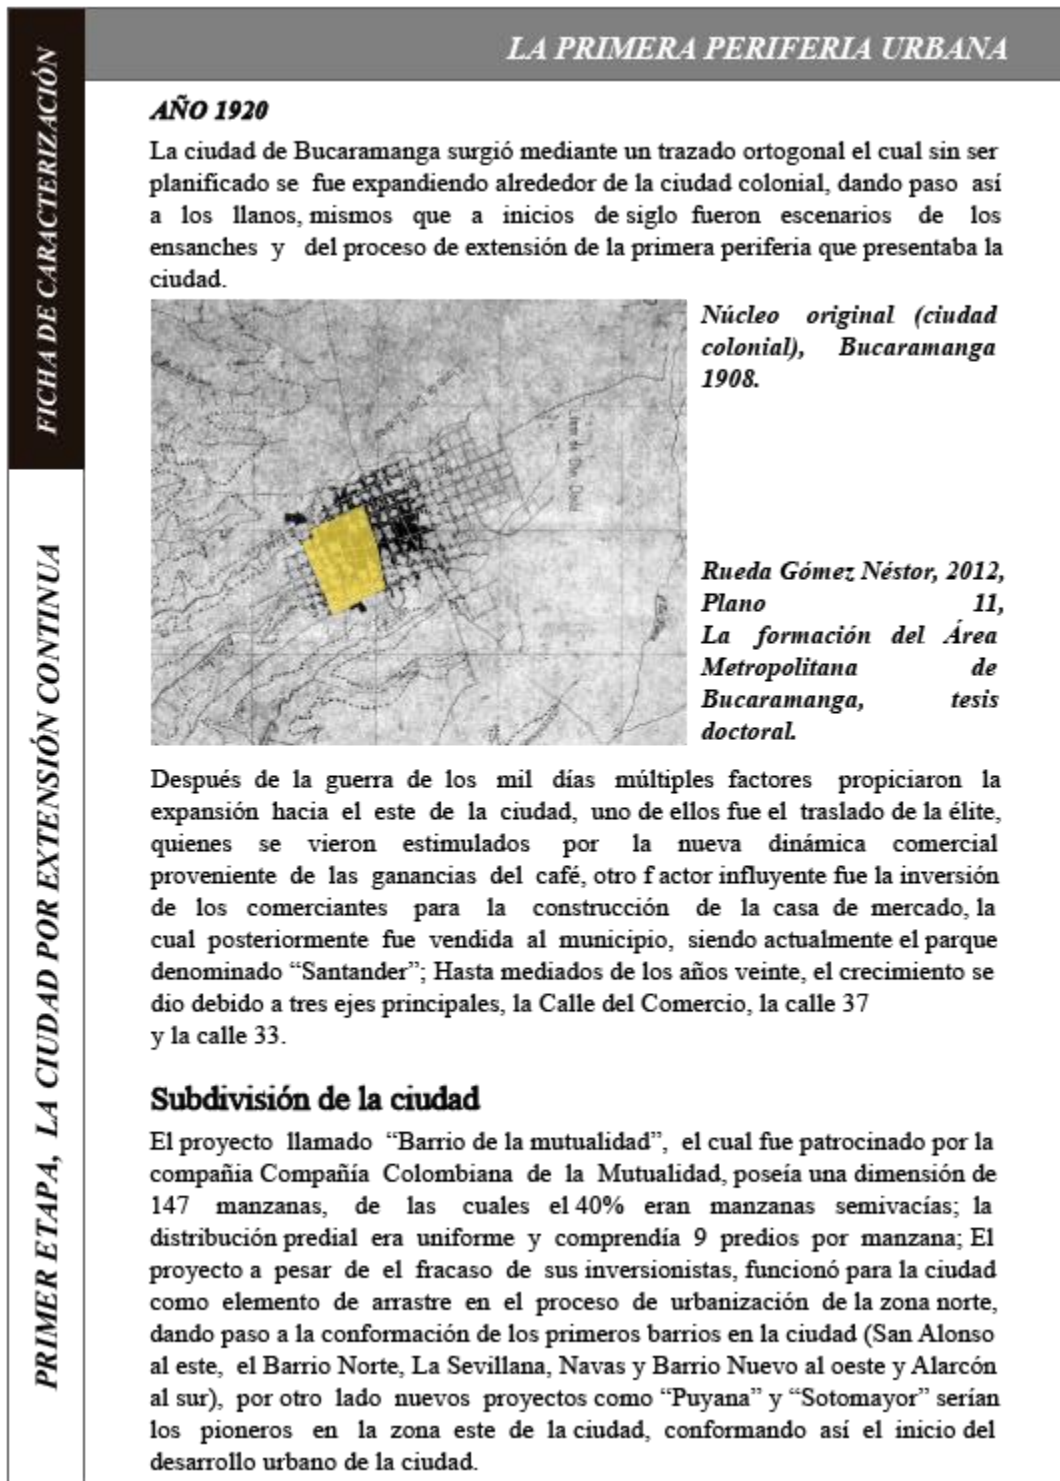
Figura 11. Ficha de caracterización urbana, crecimiento urbano de Bucaramanga.

Las fichas históricas se clasifican en tres etapas significativas, partiendo desde las primeras configuraciones urbanas de la ciudad en 1920, representada en la figura 6, finalizando con la ciudad metropolitana en 1982; Las etapas representadas son: La primera periferia urbana, la segunda y tercera periferia y la ciudad metropolitana.

Gracias al estudio de estas tres etapas se logra establecer una línea temporal la cual inicia a partir de la década del 60, hasta el 90, pues dentro de esta se dieron cambios relevantes que aportaron al desarrollo urbano como: La aparición de las instituciones dentro del desarrollo habitacional, la ocupación de menores áreas del suelo urbano, la aparición de instituciones privadas dentro de la construcción de edificaciones y la implementación del código urbano.

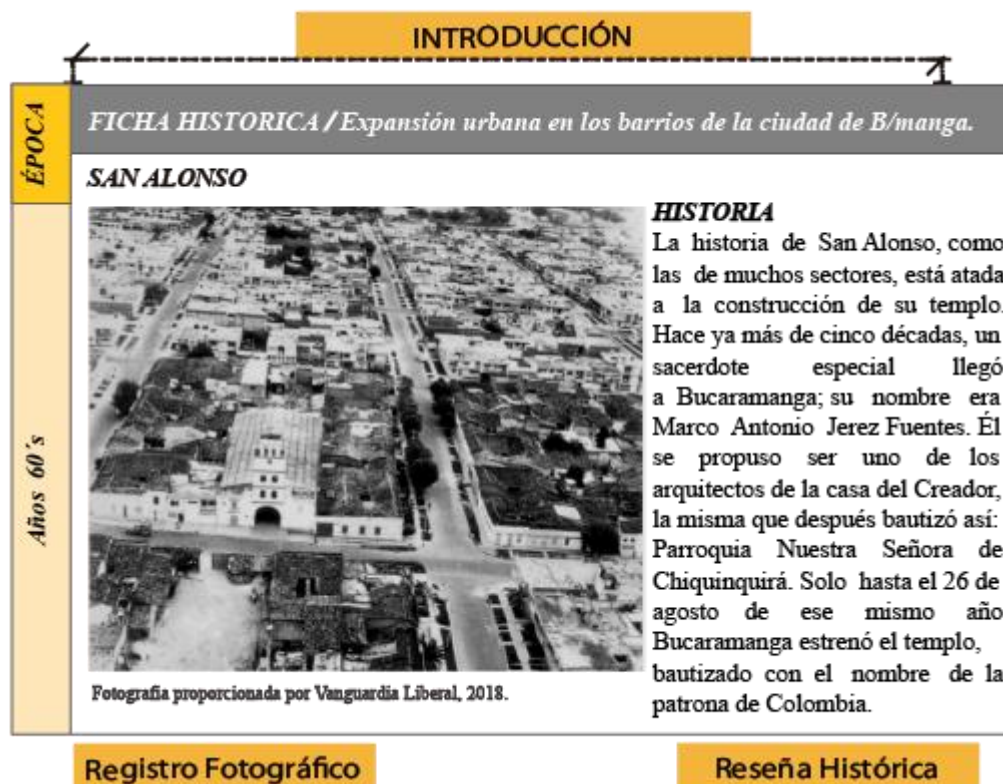
Figura 12. Configuración de la ficha de caracterización barrial, primera sección. Adaptado de Vanguardia Liberal, sección “Por los barrios de Bucaramanga: El tradicional San Alonso”, 2018.

**4.1.2 Caracterización barrial.** Dentro de la caracterización barrial se consultan fuentes locales como la sección llamada “por los barrios de Bucaramanga” del periódico local “vanguardia liberal”, a modo de comprender la historia del desarrollo de las edificaciones pertenecientes a los barrios emblemáticos de la ciudad, los cuales configuran la morfología urbana identificada en la sección anterior. La caracterización barrial se encuentra adaptada por medio de fichas históricas las cuales se seccionan en dos componentes: (1) Componente introductorio y (2) Configuración del barrio. Estas fichas se encuentran complementadas en el apéndice B llamado “Historia Barrial, caracterización de los barrios emblemáticos de la ciudad de Bucaramanga, Santander, 1960-1970”.

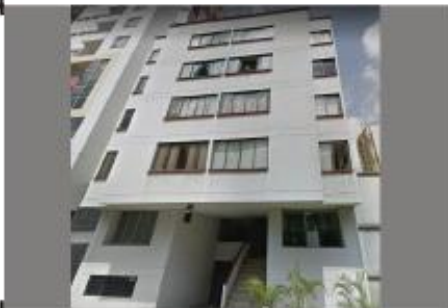
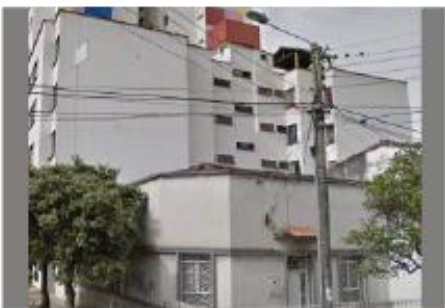
El grupo de secciones de la ficha 2 se distribuye igualmente en 3 secciones principales, conteniendo la primera sección el registro fotográfico de la edificación analizada, seguida de la identificación del material usado de acuerdo con su cerramiento, ventanería y antepecho, finalizando con la autoría del registro fotográfico como se observa a continuación.

| FICHA DE CARACTERIZACIÓN | | EDIFICACIÓN EL DANUBIO | | |
|---|---|---|---|---|
| | <b>FACHADA ESTE</b> | | <b>FACHADA NORTE</b> | |
| | <b>CERRAMIENTO</b> | | <b>CERRAMIENTO</b> | |

Origen. Dicho registro se realiza con cada una de las edificaciones bajo análisis, las cuales se consolidan en el apéndice D.

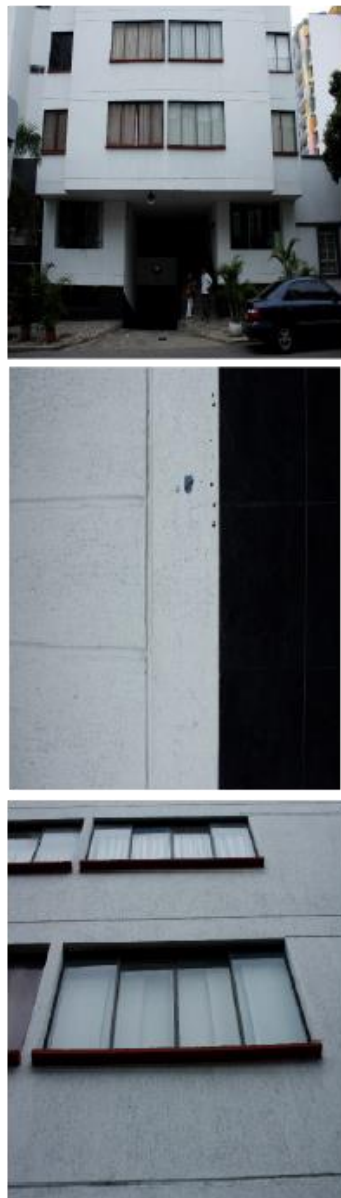
| FICHA DE CARACTERIZACIÓN | | MATERIALES ENVOLVENTES | | | | EDIFICACIÓN EL DANUBIO | |

| FICHA DE CARACTERIZACIÓN | | MATERIALES ENVOLVENTES | | | | EDIFICACIÓN EL DANUBIO | |
|---|---|---|---|---|---|---|--|
| | TIPO DE MATERIAL | COMPUESTO | COMPONENTE | CLASIFICACIÓN | ORIGEN | | |
| | OPACOS | Mampostería con acabado en graniplast | Ladrillo | Petreo | Pre - fabricado | | |
| | | | Graniplast | Sintético | Pre - fabricado | | |

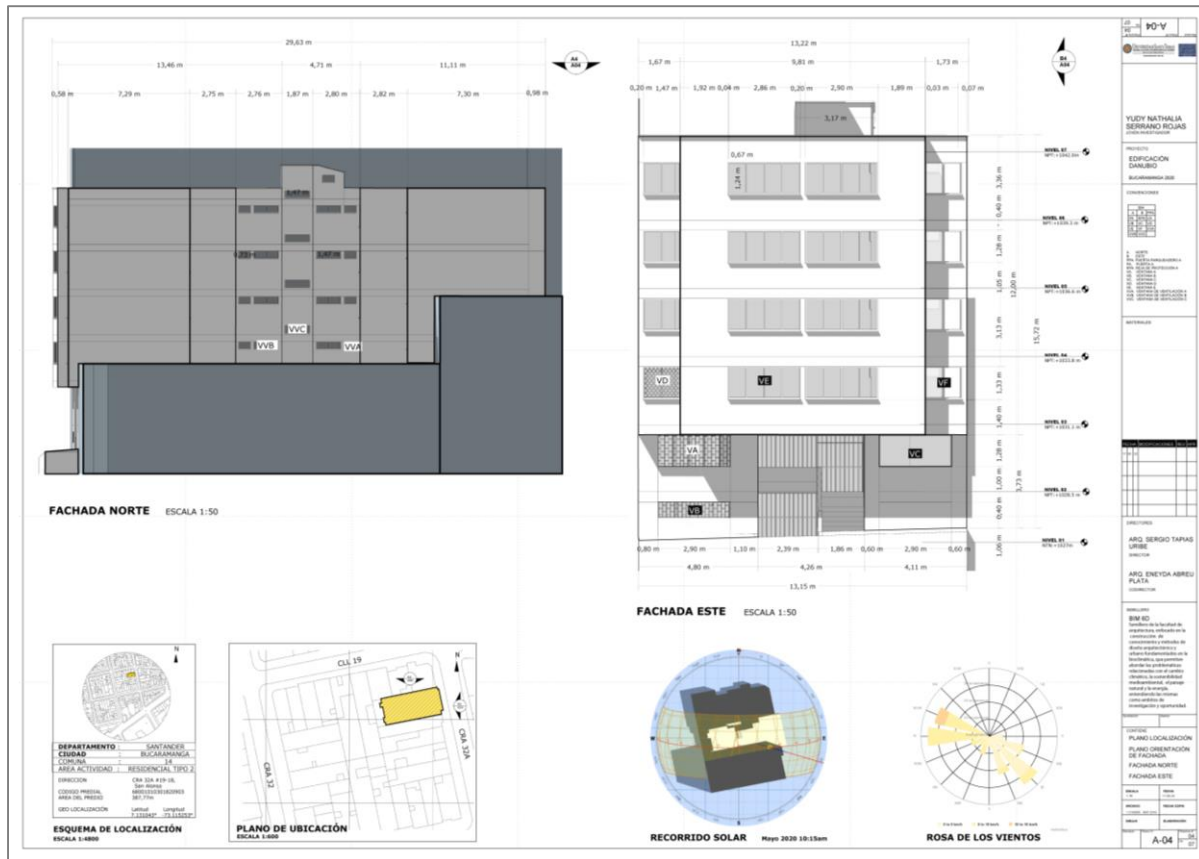
Figura 27. Contenido de la plancha N°1 del caso de estudio “El Danubio”, 1980.

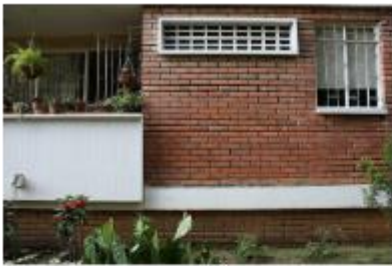
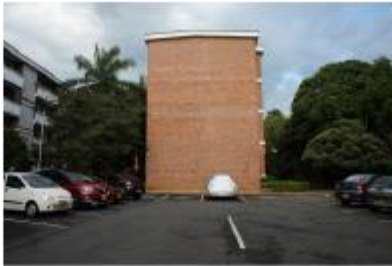
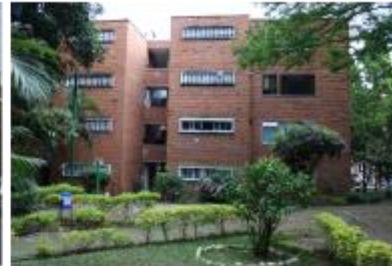
| FICHA DE CARACTERIZACIÓN | | EDIFICACIÓN CONUCOS | |

| FICHA DE CARACTERIZACIÓN | | EDIFICACIÓN CONUCOS | |
|---|---|---|---|
| FACHADA SUR<br>CERRAMIENTO | | FACHADA ESTE-OESTE<br>CERRAMIENTO | |
| DESCRIPCIÓN DEL MATERIAL | Ladrillo a la vista Esmaltado | DESCRIPCIÓN DEL MATERIAL | Ladrillo a la vista Esmaltado |

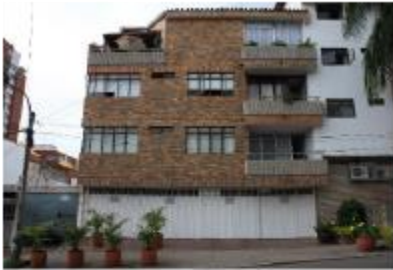
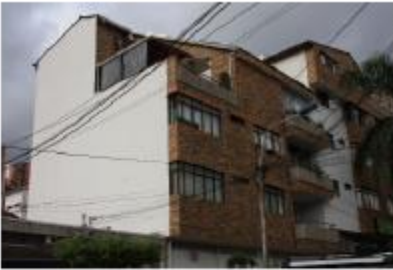
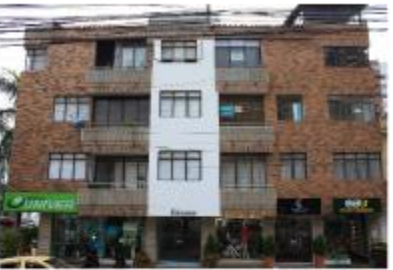
| FICHA DE CARACTERIZACIÓN | | EDIFICACIÓN HELENAMAR | |

| FICHA DE CARACTERIZACIÓN | | EDIFICACIÓN HELENAMAR | |
|---|---|---|---|
| FACHADA SUR | | FACHADA NORTE-OESTE | |
| CERRAMIENTO | | CERRAMIENTO | |

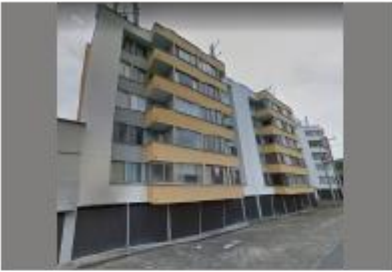
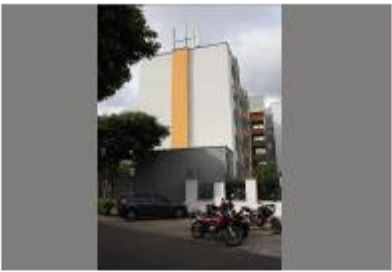
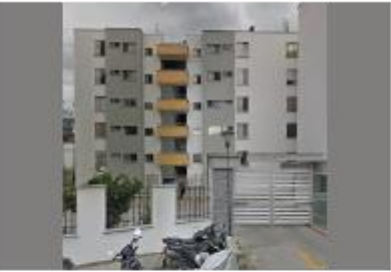
| FICHA DE CARACTERIZACIÓN | | CONJUNTO LA VICTORIA | |

| FICHA DE CARACTERIZACIÓN | | CONJUNTO LA VICTORIA | |
|---|---|---|---|
| FACHADA ESTE | | FACHADA NORTE & SUR | |
| CERRAMIENTO | | CERRAMIENTO | |

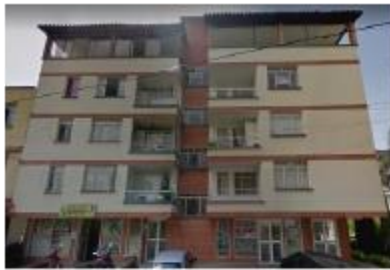
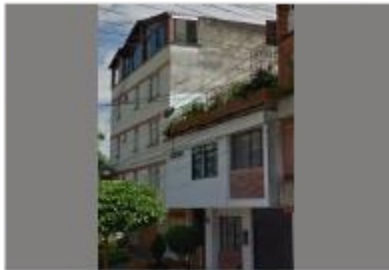
| FICHA DE CARACTERIZACIÓN | | EDIFICACIÓN EL DIAMANTE | |

| FICHA DE CARACTERIZACIÓN | | EDIFICACIÓN EL DIAMANTE | |
|---|---|---|---|
| FACHADA OESTE<br>CERRAMIENTO | | FACHADA ESTE<br>CERRAMIENTO | |
| DESCRIPCIÓN DEL MATERIAL | Mampostería con acabados en friso rustico y tableta | DESCRIPCIÓN DEL MATERIAL | Mampostería, pañete y pintura. |

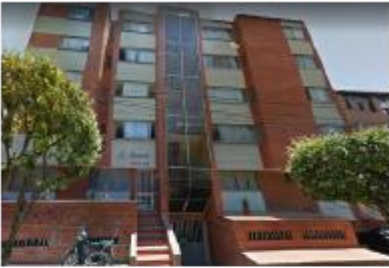
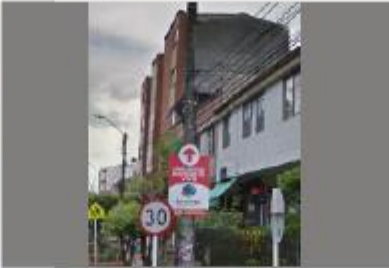
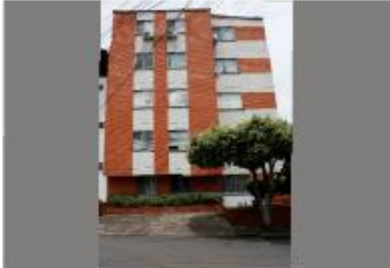
Figura 69. Ficha de características relacionadas a la composición material de las fachadas principales de la edificación “La Alameda”, de la década de 1970.

| FICHA DE CARACTERIZACIÓN | | EDIFICACIÓN LA ALAMEDA | |
|---|---|---|---|
| FACHADA ESTE<br>CERRAMIENTO | | FACHADA NORTE<br>CERRAMIENTO | |
| DESCRIPCIÓN DEL MATERIAL | Mampostería con acabados en fachaleta de gres | DESCRIPCIÓN DEL MATERIAL | Mampostería, acabado en friso y pañete |

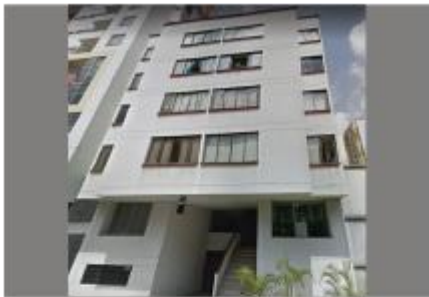
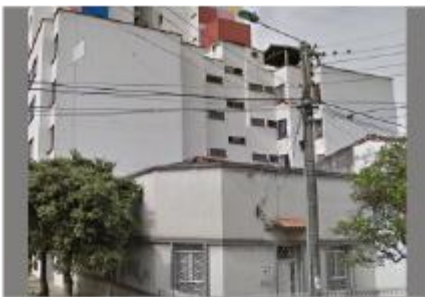
Figura 71. Ficha de características relacionadas a la composición material de las fachadas principales de la edificación “El Danubio”, de la década de 1980.

| FICHA DE CARACTERIZACIÓN | | | EDIFICACIÓN EL DANUBIO | | |
|---|---|---|---|---|---|
| FACHADA ESTE | | | FACHADA NORTE | | |
| CERRAMIENTO | | | CERRAMIENTO | | |

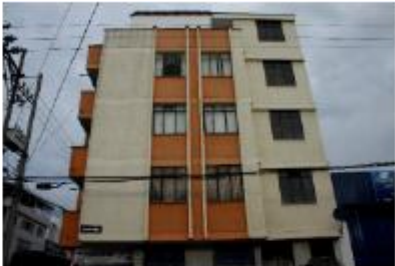
| FICHA DE CARACTERIZACIÓN | | EDIFICACIÓN NO IDENTIFICADA N° 1 | | | |
|---|---|---|---|---|---|
| FACHADA NORTE | | FACHADA ESTE Y SUR | | FACHADA OESTE | |
| CERRAMIENTO | | CERRAMIENTO | | CERRAMIENTO | |
| DESCRIPCIÓN DEL MATERIAL | Mampostería con acabados en friso rustico y pintura | DESCRIPCIÓN DEL MATERIAL | Mampostería con acabados en friso rustico y pintura | DESCRIPCIÓN DEL MATERIAL | Mampostería con acabados en friso rustico y pintura |

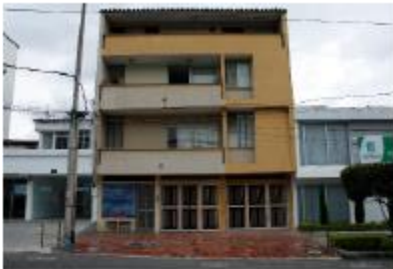
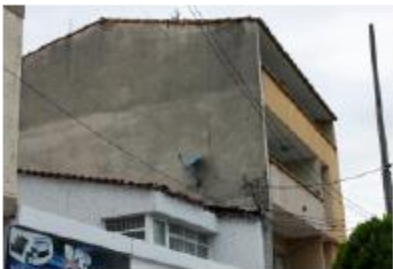
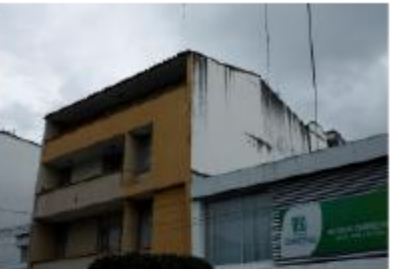
| FICHA DE CARACTERIZACIÓN | | EDIFICACIÓN NO IDENTIFICADA N° 2 | |

| FICHA DE CARACTERIZACIÓN | | EDIFICACIÓN NO IDENTIFICADA N° 2 | |
|---|---|---|---|
| <b>FACHADA NORTE<br/>CERRAMIENTO</b> | | <b>FACHADA ESTE<br/>CERRAMIENTO</b> | |
| DESCRIPCIÓN DEL MATERIAL | Mampostería con acabados en Graniplast | DESCRIPCIÓN DEL MATERIAL | Mampostería con friso |

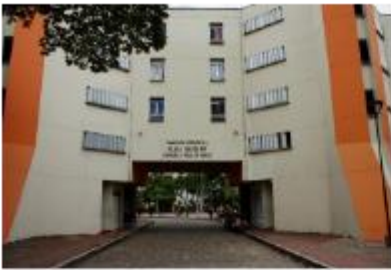
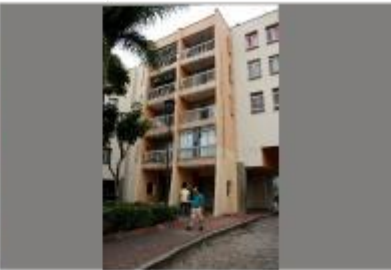
| FICHA DE CARACTERIZACIÓN | | PLAZA MAYOR | |

| FICHA DE CARACTERIZACIÓN | | PLAZA MAYOR | |
|---|---|---|---|
| FACHADA ESTE | | FACHADA NORTE & SUR | |
| CERRAMIENTO | | CERRAMIENTO | |
| DESCRIPCIÓN DEL MATERIAL | Mampostería con acabados en friso rustico y pintura | DESCRIPCIÓN DEL MATERIAL | Mampostería con acabados en friso rustico y pintura |

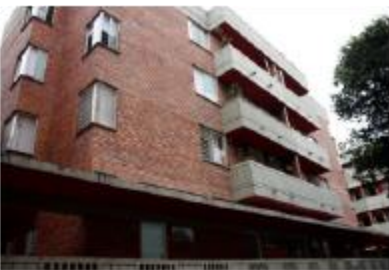
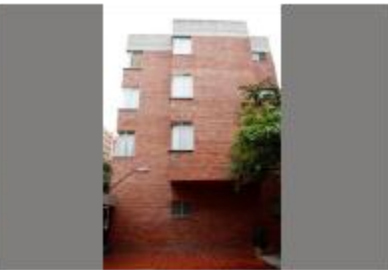
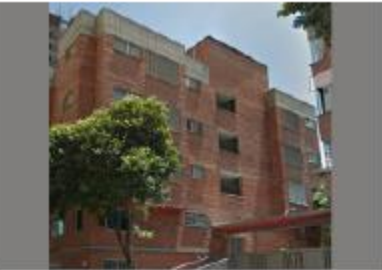
| FICHA DE CARACTERIZACIÓN | | | UNIDAD RESIDENCIAL EL CASTILLO | | |
|---|---|---|---|---|---|
| FACHADA NORTE | | | FACHADA ESTE | | |
| CERRAMIENTO | | | CERRAMIENTO | | |

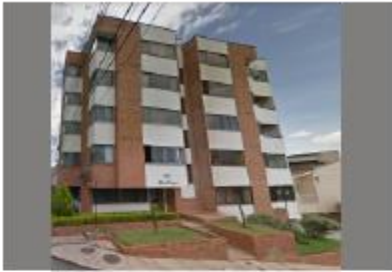
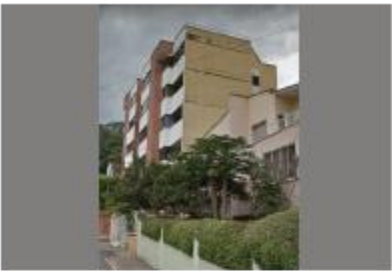
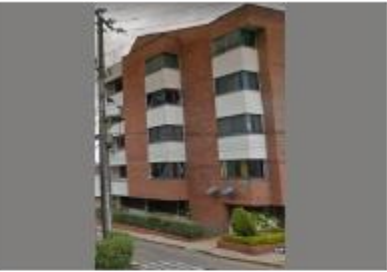
| FICHA DE CARACTERIZACIÓN | | EDIFICACIÓN ALTOS DE TERRAZAS | |

| FICHA DE CARACTERIZACIÓN | | EDIFICACIÓN ALTOS DE TERRAZAS | |
|---|---|---|---|
| FACHADA NORTE | | FACHADA OESTE Y SUR | |
| CERRAMIENTO | | CERRAMIENTO | |

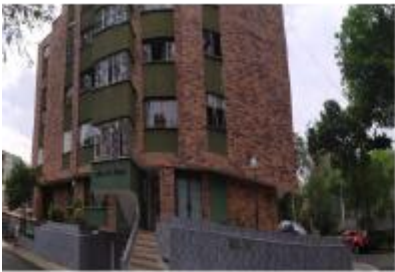
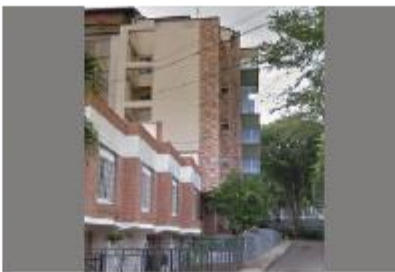
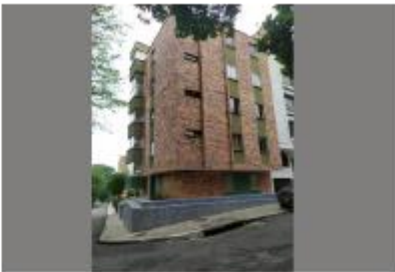
Figura 83. Ficha de características relacionadas a la composición material de las fachadas principales de la edificación “Áticos de La Floresta”, de la década de 1990.

| FICHA DE CARACTERIZACIÓN | | EDIFICACIÓN ÁTICOS DE LA FLORESTA | |
|---|---|---|---|
| FACHADA SUR | | FACHADA OESTE | |
| CERRAMIENTO | | CERRAMIENTO | |

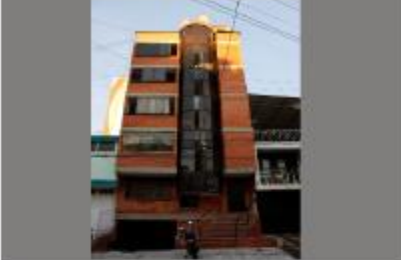
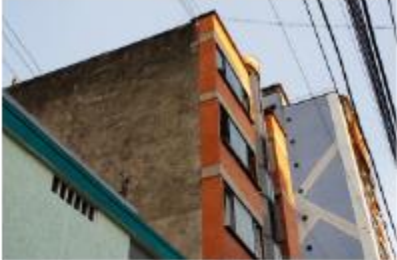
| FICHA DE CARACTERIZACIÓN | | EDIFICACIÓN NN3 | |

| FICHA DE CARACTERIZACIÓN | | EDIFICACIÓN NN3 | |
|---|---|---|---|
| <b>FACHADA ESTE</b> | | <b>FACHADA NORTE</b> | |
| <b>CERRAMIENTO</b> | | <b>CERRAMIENTO</b> | |

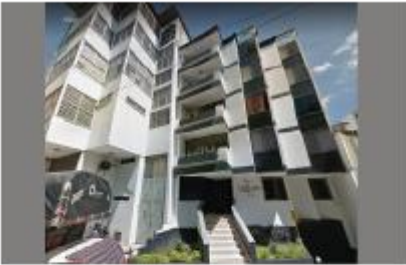
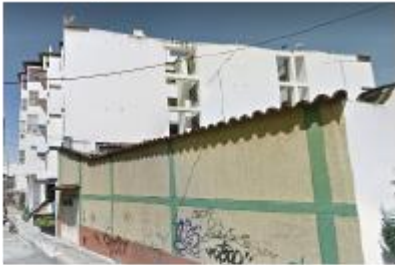
Figura 87. Ficha de características relacionadas a la composición material de las fachadas principales de la edificación “Torres de Vallarta”, de la década de 1990.

| FICHA DE CARACTERIZACIÓN | | TORRES VALLARTA | |
|---|---|---|---|
| FACHADA ESTE | | FACHADA NORTE | |
| CERRAMIENTO | | CERRAMIENTO | |

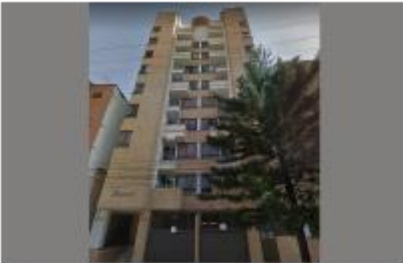
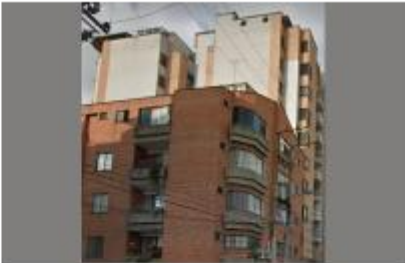
Figura 89. Ficha de características relacionadas a la composición material de las fachadas principales de la edificación “Alphard”, de la década de 2000.

| FICHA DE CARACTERIZACIÓN | | ALPHARD | |
|---|---|---|---|
| FACHADA SUR | | FACHADA ESTE & OESTE | |
| CERRAMIENTO | | CERRAMIENTO | |

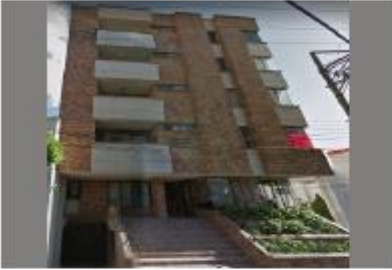
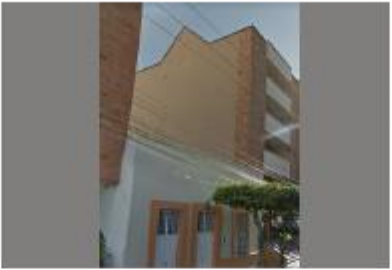
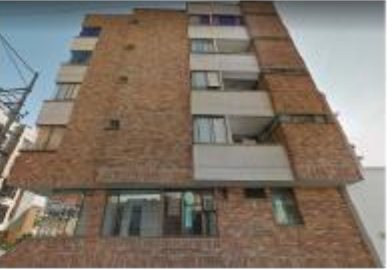
| FICHA DE CARACTERIZACIÓN | | EDIFICACIÓN MAR DE LUZ | |

| FICHA DE CARACTERIZACIÓN | | EDIFICACIÓN MAR DE LUZ | |
|---|---|---|---|
| FACHADA NORTE | | FACHADA ESTE & SUR | |
| CERRAMIENTO | | CERRAMIENTO | |
| DESCRIPCIÓN DEL MATERIAL | Mampostería con acabados en friso rustico y pintura | DESCRIPCIÓN DEL MATERIAL | Mampostería frisada |

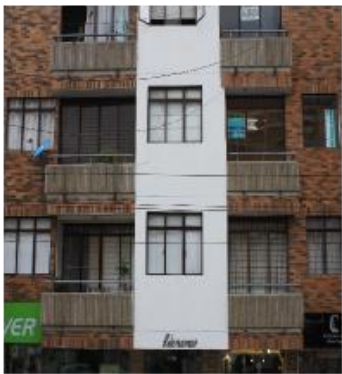
Figura 93. Ficha de caracterización de los materiales usados en las fachadas de la edificación “Helenamar”, de 1960.

| FICHA DE CARACTERIZACIÓN | | MATERIALES ENVOLVENTES EDIFICACIÓN HELENAMAR | | | |
| | OPACOS | Mampostería con acabados en Fachaleta de Gres | Ladrillo | Petreo | Pre - fabricado |
| | | | Mortero de Cemento | Compuesto | Pre - fabricado |

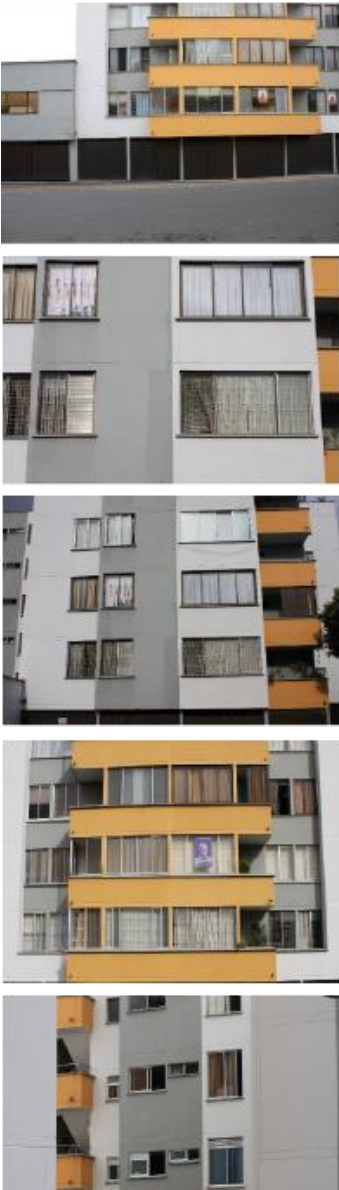
Figura 94. Ficha de caracterización de los materiales usados en las fachadas de la edificación “La Victoria”, de 1960.

| FICHA DE CARACTERIZACIÓN | | MATERIALES ENVOLVENTES CONJUNTO LA VICTORIA | | | |
| | OPACOS | Mampostería Acabado en Graniplast | Ladrillo | Petreo | Pre - fabricado |
| | | | Mortero de Cemento | Compuesto | Pre - fabricado |

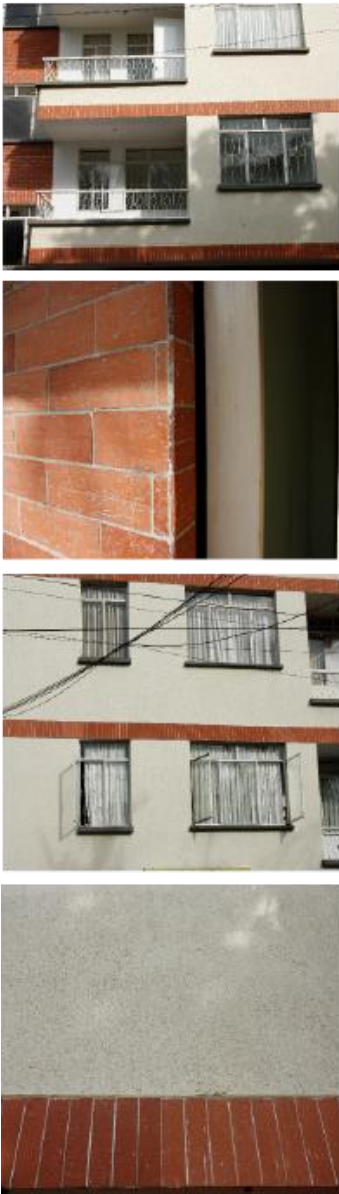
| FICHA DE CARACTERIZACIÓN | | MATERIALES ENVOLVENTES EDIFICACIÓN EL DIAMANTE | | | |

| FICHA DE CARACTERIZACIÓN | | MATERIALES ENVOLVENTES EDIFICACIÓN EL DIAMANTE | | | |
|---|---|---|---|---|---|
| | OPACOS | Mampostería Acabado en Fachaleta de Gres y Graniplast | Graniplast | Sintético | Pre - fabricado |
| | | | Fachaleta de Gres | Petreo | Pre - fabricado |

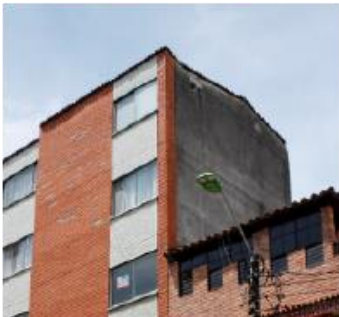
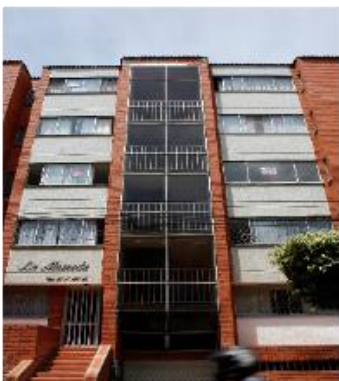
Figura 96. Ficha de caracterización de los materiales usados en las fachadas de la edificación “La Alameda”, de 1970.

| FICHA DE CARACTERIZACIÓN | | MATERIALES ENVOLVENTES EDIFICACIÓN LA ALAMEDA | | | |
| | <b>OPACOS</b> | Mampostería Acabado en Fachaleta de Gres | Ladrillo | Petreo | Pre - fabricado |
| | | Antepecho en Mampostería con acabado en Graniplast | Ladrillo | Petreo | Pre - fabricado |
| | <b>TRASLÚCIDOS Y VANOS</b> | Ventanería Marco Metalico | Vidrio Crudo | Petreo | Pre - fabricado |

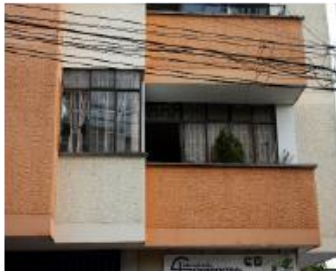
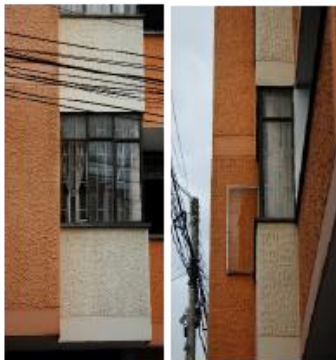
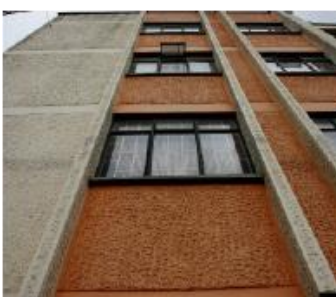
Figura 97. Ficha de caracterización de los materiales usados en las fachadas de la edificación “N.N1 San Francisco”, de 1980.

| FICHA DE CARACTERIZACIÓN | | MATERIALES ENVOLVENTES EDIFICACIÓN NN1 SAN FRANCISCO | | | |
| | OPACOS | Mampostería con acabado en friso rustico y pintura | Ladrillo | Petreo | Pre - fabricado |
| | | Antepecho en Mampostería con acabado en friso rustico y pintura | Ladrillo | Petreo | Pre - fabricado |

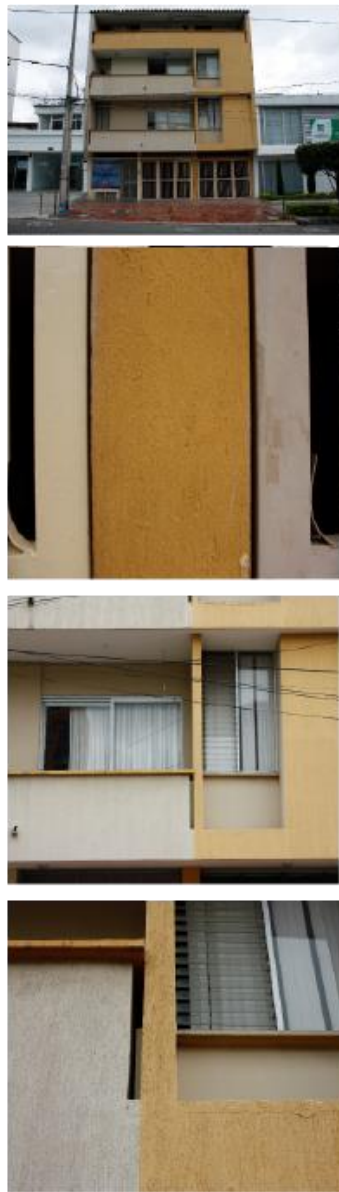
Figura 98. Ficha de caracterización de los materiales usados en las fachadas de la edificación “N.N2 Cabecera del llano”, de 1980.

| FICHA DE CARACTERIZACIÓN | | MATERIALES ENVOLVENTES EDIFICACIÓN NN2 CABECERA | | | | |
| | OPACOS | Mampostería con acabado en Graniplast | Ladrillo | Petreo | Pre - fabricado | |
| | | | Graniplast | Sintético | Pre - fabricado | |

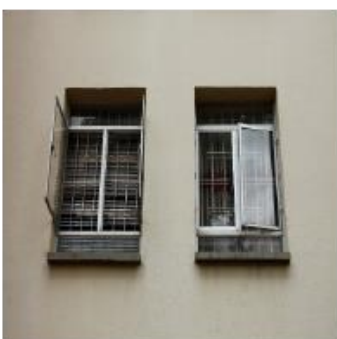
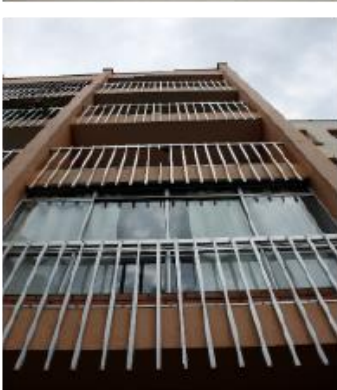
| FICHA DE CARACTERIZACIÓN | | MATERIALES ENVOLVENTES EDIFICACIÓN PLAZA MAYOR | | | |
|---|---|---|---|---|---|
| | OPACOS | Mampostería Acabado en friso rustico y Pintura | Ladrillo | Petreo | Pre - fabricado |
| | | | Pintura | Sintético | Pre - fabricado |

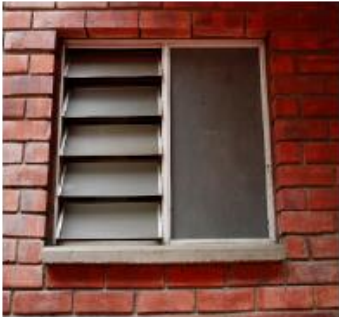
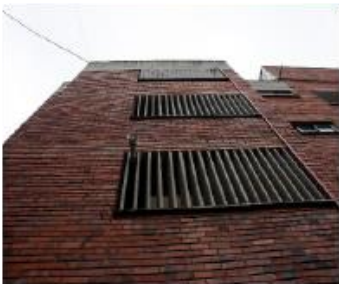
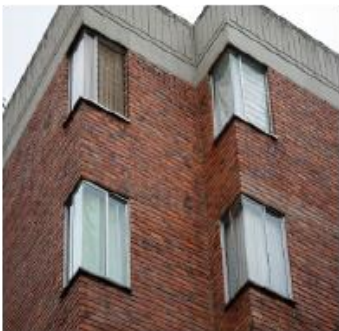
Figura 100. Ficha de caracterización de los materiales usados en las fachadas de la edificación “El castillo”, de 1980.

| FICHA DE CARACTERIZACIÓN | | MATERIALES ENVOLVENTES UNIDAD RESIDENCIAL EL CASTILLO | | | | |
| <br> | OPACOS | Mampostería Ladrillo a la vista | Ladrillo Esmaltado | Petreo | Pre - fabricado | |
| | | Antepecho en Concreto Reforzado | Concreto a la vista | Compuesto | Pre - fabricado | |
| <br> | TRASLÚCIDOS Y VANOS | Ventanería Marco Metalico | Carpintería en Aluminio | Metal | Pre - fabricado | |

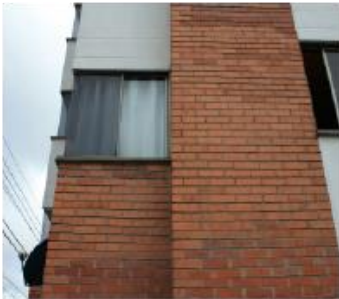
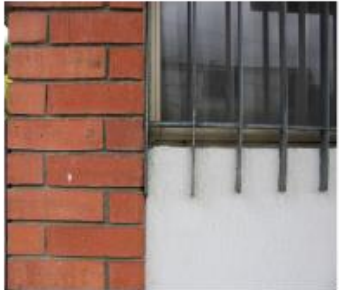
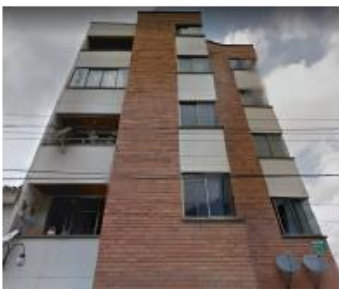
Figura 101. Ficha de caracterización de los materiales usados en las fachadas de la edificación “Altos de Terrazas”, de 1990.

| FICHA DE CARACTERIZACIÓN | | MATERIALES ENVOLVENTES ALTOS DE TERRAZA | | | | |
| | | | Mampostería Ladrillo a la vista esmaltado | Ladrillo Esmaltado | Petreo | Pre - fabricado |
| | | | Ventanería Marco Metalico | Carpintería en Aluminio | Metal | Pre - fabricado |

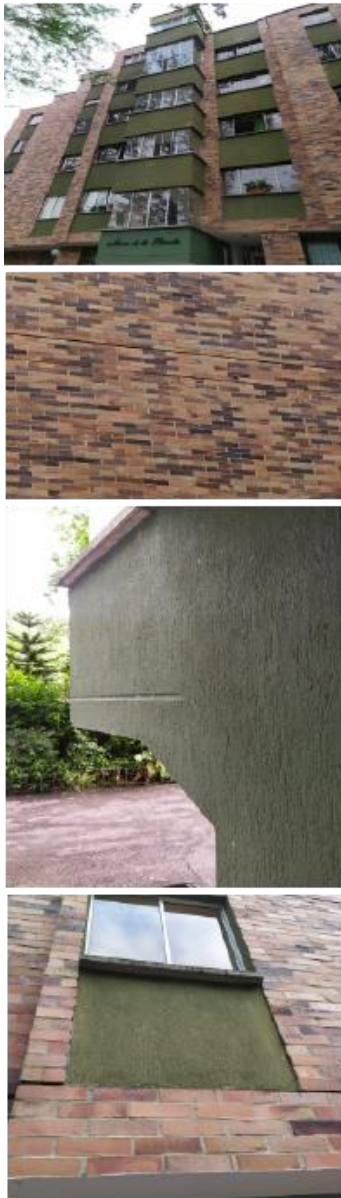
Figura 102. Ficha de caracterización de los materiales usados en las fachadas de la edificación “Áticos de la floresta”, de 1990.

| FICHA DE CARACTERIZACIÓN | | MATERIALES ENVOLVENTES ÁTICOS DE LA FLORESTA | | | |
| | OPACOS | Mampostería Acabado en Fachaleta de Gres | Ladrillo | Petreo | Pre - fabricado |
| | | | Fachaleta de Gres | Petreo | Pre - fabricado |

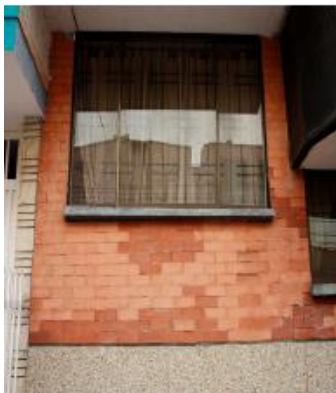
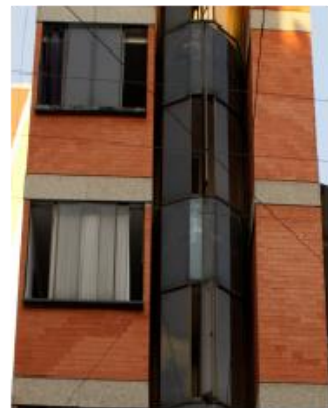
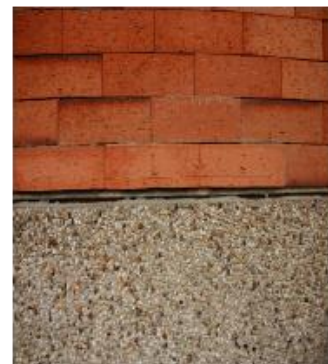
Figura 103. Ficha de caracterización de los materiales usados en las fachadas de la edificación “N.N3 San Alonso”, de 1990.

| FICHA DE CARACTERIZACIÓN | | MATERIALES ENVOLVENTES | | EDIFICACIÓN NO IDENTIFICADA N° 3 | | |
| | OPACOS | Mampostería con Acabados en fachaleta de Gres y granito lavado | Granito Lavado | Pétreo | Pre - fabricado | |
| | TRASLÚCIDOS Y VANOS | Ventanería Marco Metalico | Carpintería en Aluminio | Metal | Pre - fabricado | |

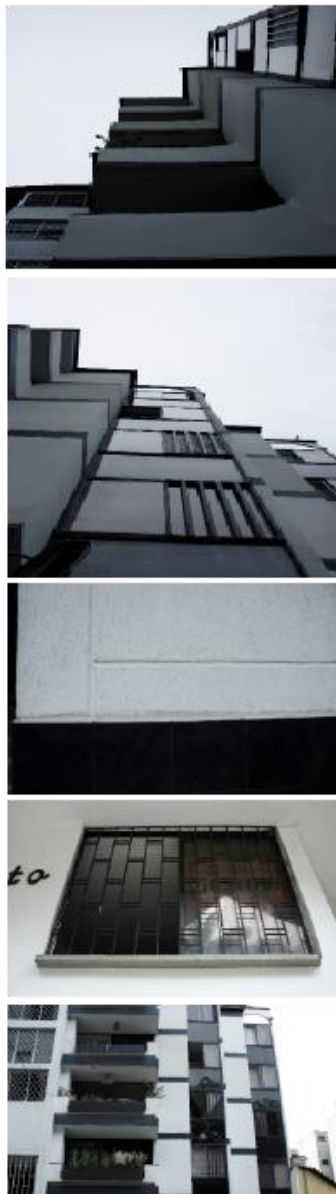
Figura 104. Ficha de caracterización de los materiales usados en las fachadas de la edificación “Torres de Vallarta”, de 1990.

| FICHA DE CARACTERIZACIÓN | | MATERIALES ENVOLVENTES TORRES DE VALLARTA | | | |
| | OPACOS | Mampostería con acabados en fachaleta Ceramica y graniplast | Ladrillo | Petreo | Pre - fabricado |
| | | | Enchape Cerámico | Petreo | Pre - fabricado |

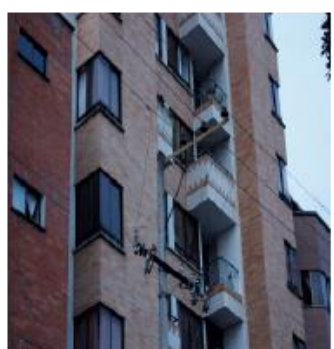
Figura 105. Ficha de caracterización de los materiales usados en las fachadas de la edificación “Alphard”, de 2000.

| FICHA DE CARACTERIZACIÓN | | MATERIALES ENVOLVENTES EDIFICACIÓN ALPHARD | | | |
| | OPACOS | Mampostería con acabados en fachaleta de Gres y gravilla Abujardada | Ladrillo | Petreo | Pre - fabricado |
| | | | Fachaleta de Gres | Petreo | Pre - fabricado |

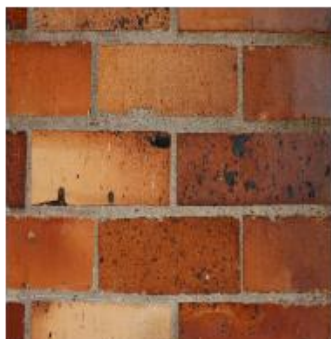
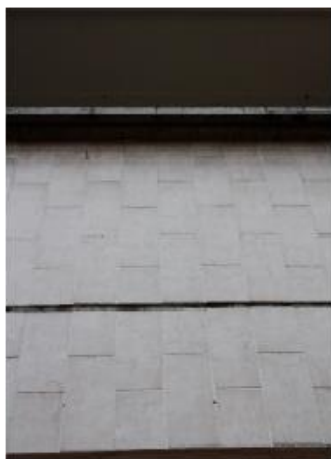
| FICHA DE CARACTERIZACIÓN | | MATERIALES ENVOLVENTES EDIFICACIÓN MAR DE LUZ | | | |
|---|---|---|---|---|---|
| | OPACOS | Mamposteria con acabados en Fachaleta de Gres | Ladrillo | Pétreo | Pre - fabricado |
| | | | Mortero de Cemento | Compuesto | Pre - fabricado |

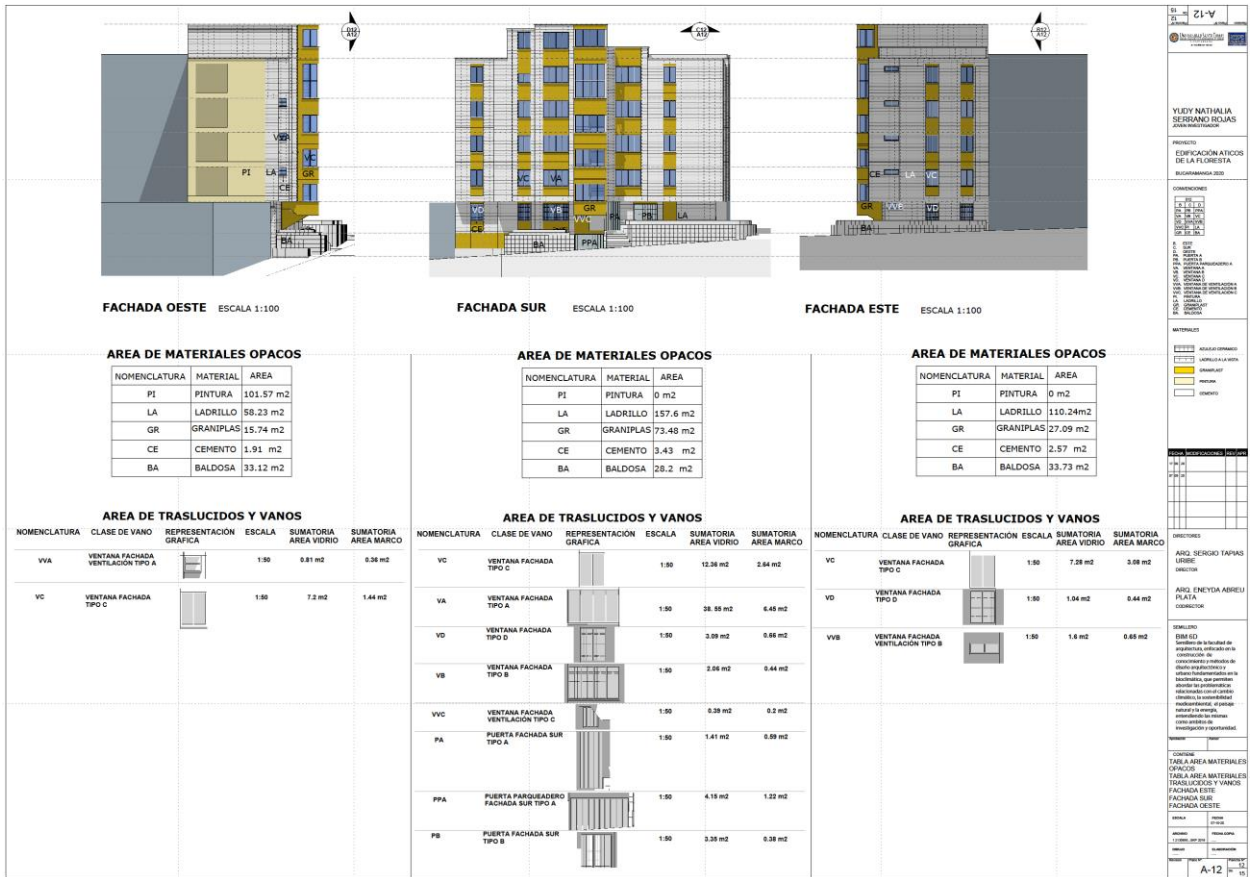
Figura 123. Levantamiento arquitectónico, plancha 12 (Área de materiales opacos, área de materiales translucidos, fachada oeste, fachada sur y fachada este) edificación “Áticos de la Floresta”, 1990.
