**Propuesta de diseño de un Centro Cultural para exposiciones y eventos en el municipio de  
Barichara, por medio de la rehabilitación del antiguo centro de acopio de tabaco**

**Trabajo de grado para optar el título de Arquitecto**

**Universidad Santo Tomás, Bucaramanga**

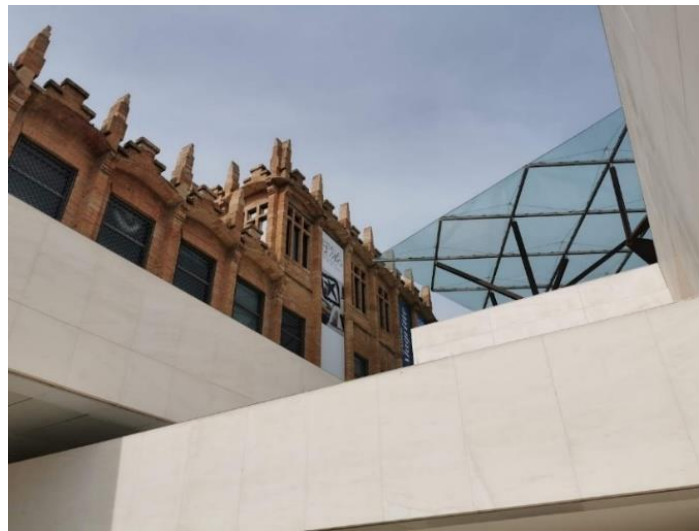
**Figura 2.** *Centro cultural Caixaforum de Barcelona, intervención siguiendo la teoría del restauro crítico*

Aunque este mismo también ha sido sujeto a reinterpretaciones, en las cuales se ha mantenido principalmente el enfoque de la diferenciación estilística, pero adaptada al contexto geográfico, normativo, del usuario, de usos o al enfoque artístico, se puede encontrar una gran diferencia en el nivel de intervención a los edificios.

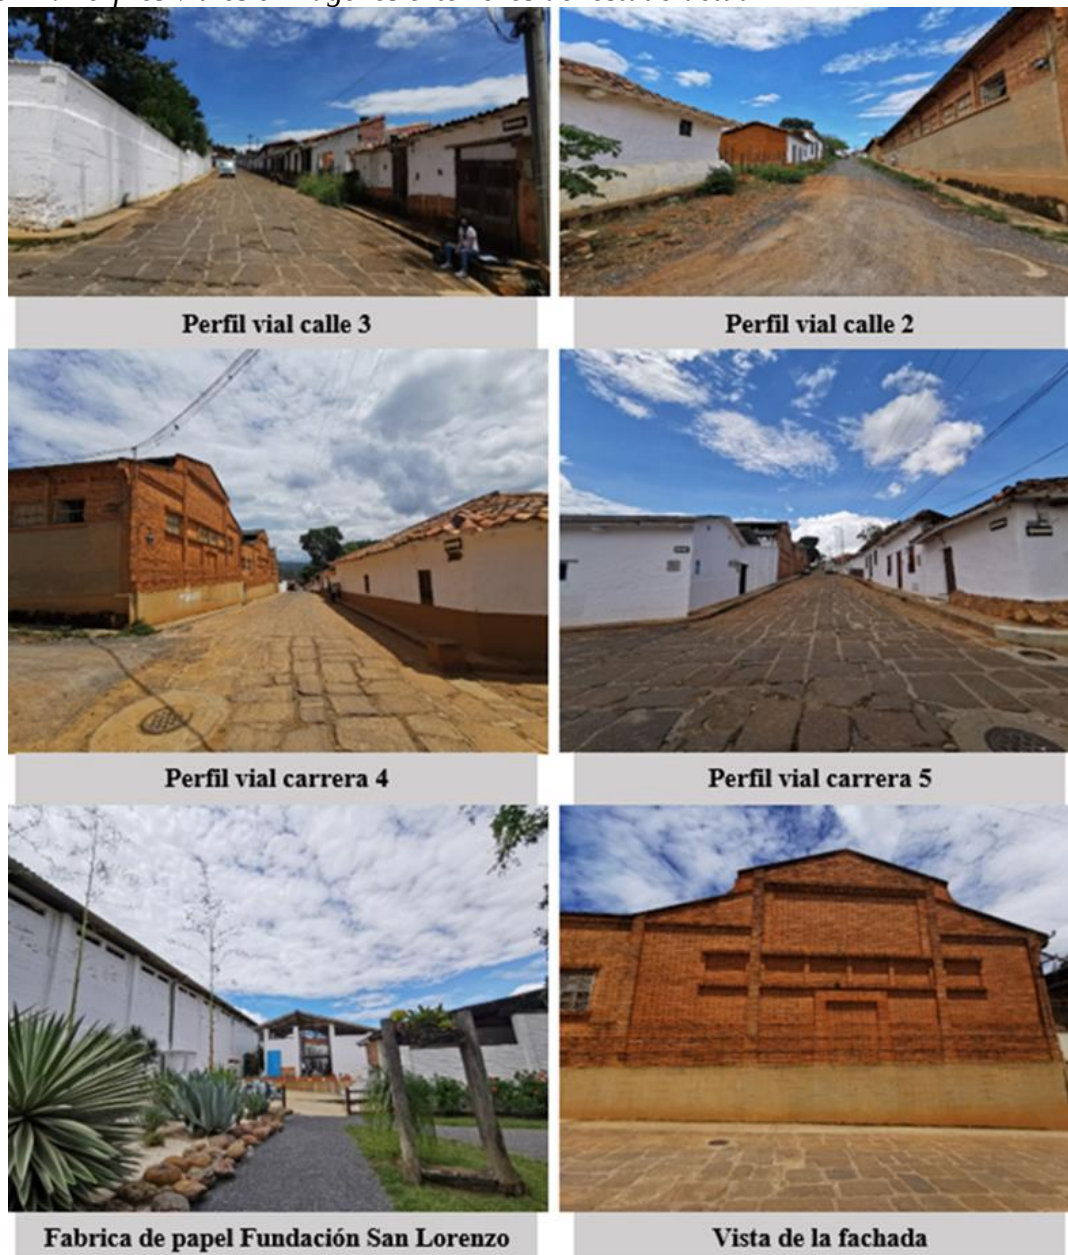
**Figura 11.** *Perfiles viales e imágenes exteriores del estado actual*

El lote se compone por 6 bodegas, las cuales poseen en promedio 550 m<sup>2</sup> cuadrados de planta libre separados entre sí por una serie de corredores los cuales dan ingreso tanto a los límites del lote como a cada una de las naves, estos a su vez se acoplan a la topografía del sector poseyendo así distintas rampas que dan acceso a los desniveles, dentro del mismo lote también se encuentra la fábrica de papel fundación San Lorenzo, lugar que le da trabajo a madres cabeza de hogar y anexa a esta un jardín con distintas muestras de plantas nativas como no endémicas.

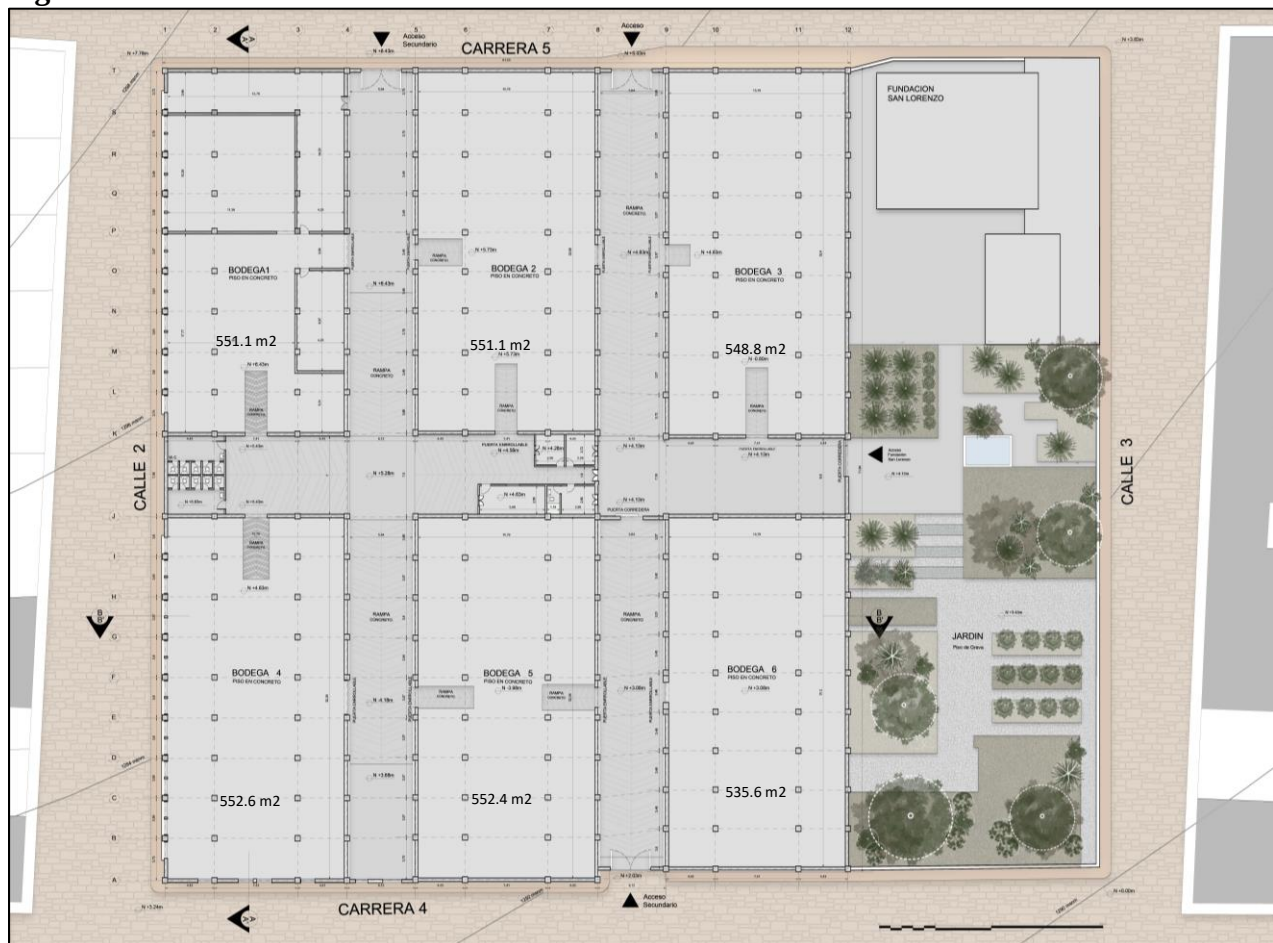
**Figura 12.** Plano del estado actual

Cada bodega posee una nave sostenida por un sistema de pórticos que se componen de cuatro hileras de columnas de ladrillo tolete, estas columnas dan soporte a una cubierta a dos aguas de asbesto cemento que se sostiene sobre cerchas de madera.

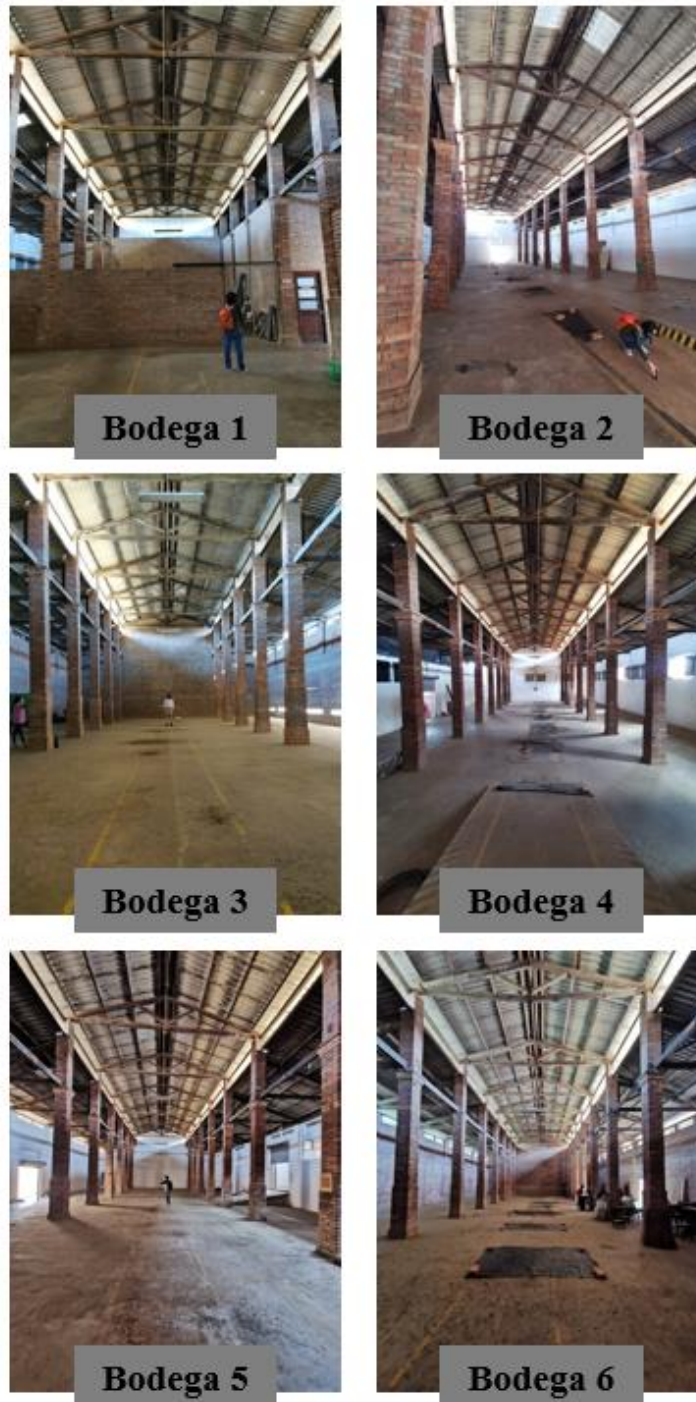
**Figura 13.** *Imágenes interiores del estado actual*

Se reconocieron algunos puntos claves de deterioro, presencia de patologías y elementos que deben ser remplazados ya sea por sus materiales inadecuados o porque se encuentran en condiciones no optimas, de manera general, los edificios que se enumeraron como bodega 1, 2 y 3 están en buen estado, se mantienen limpios y despejados de objetos que podrían causar daños, sin embargo todas las cubiertas están hechas en asbesto cemento; por otra parte las bodegas que se enumeran como 4, 5 y 6, tienen afectaciones severas en las vigas y cerchas de madera que amarran la estructura, se observó desprendimiento de material y también anidación de murciélagos en sus techos.

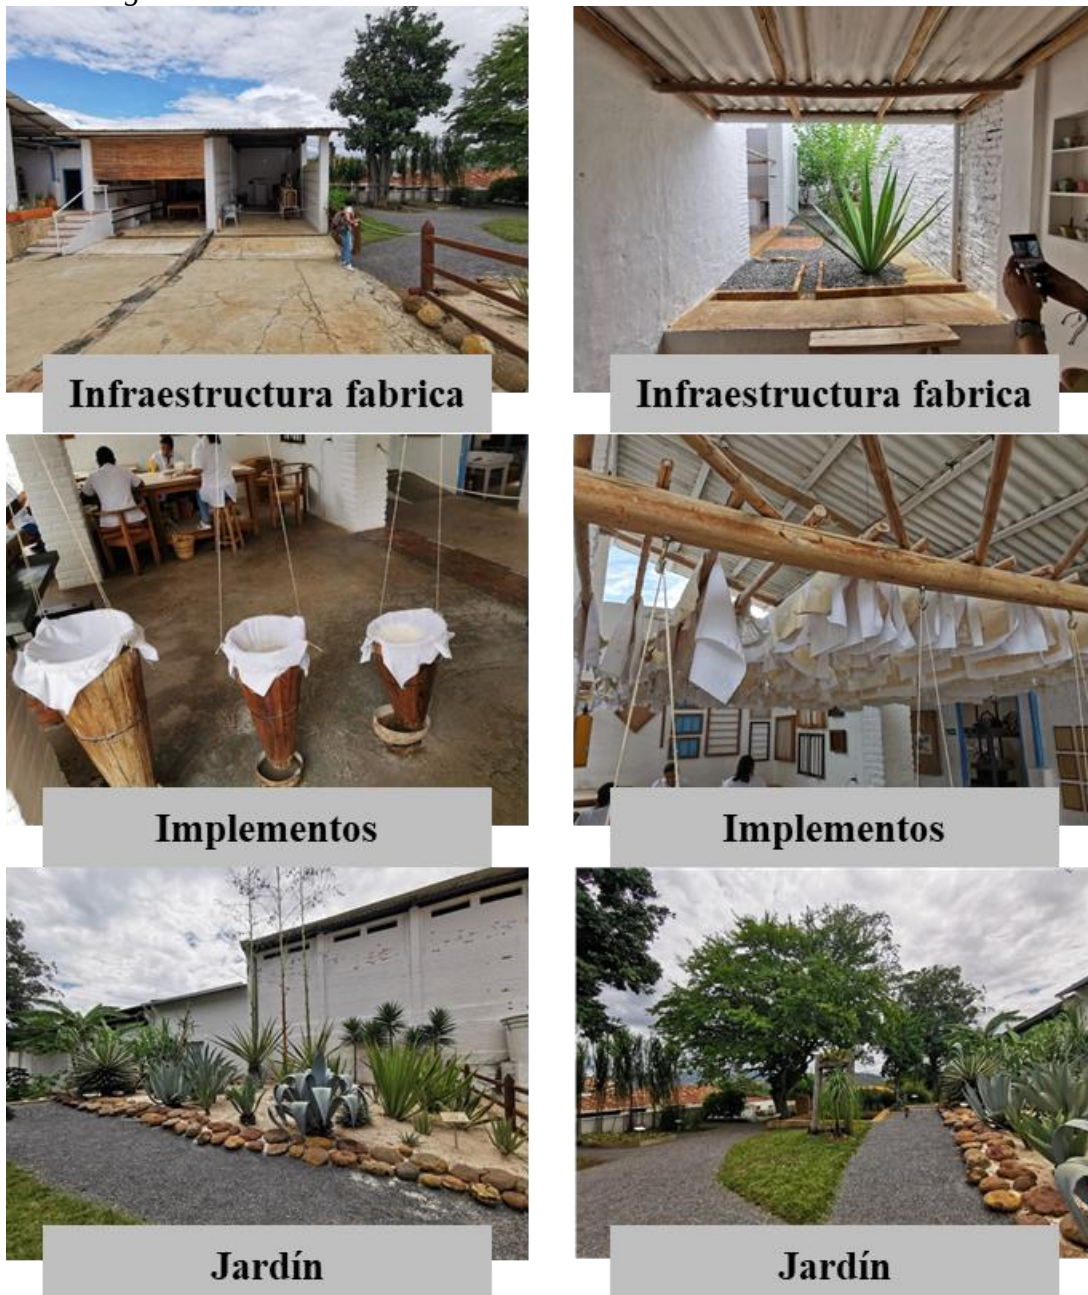
**Figura 15.** *Imágenes de la Fundación San Lorenzo*

La fundación san Lorenzo se encuentra adyacente a las bodegas, su entrada se da hacia la carrera 5 y posee una estructura abierta con muros combinados de ladrillo tolete y tapia pisada, el área de esta edificación es de 461 metros cuadrados cubiertos y posee un jardín con un área de 841 metros cuadrados.

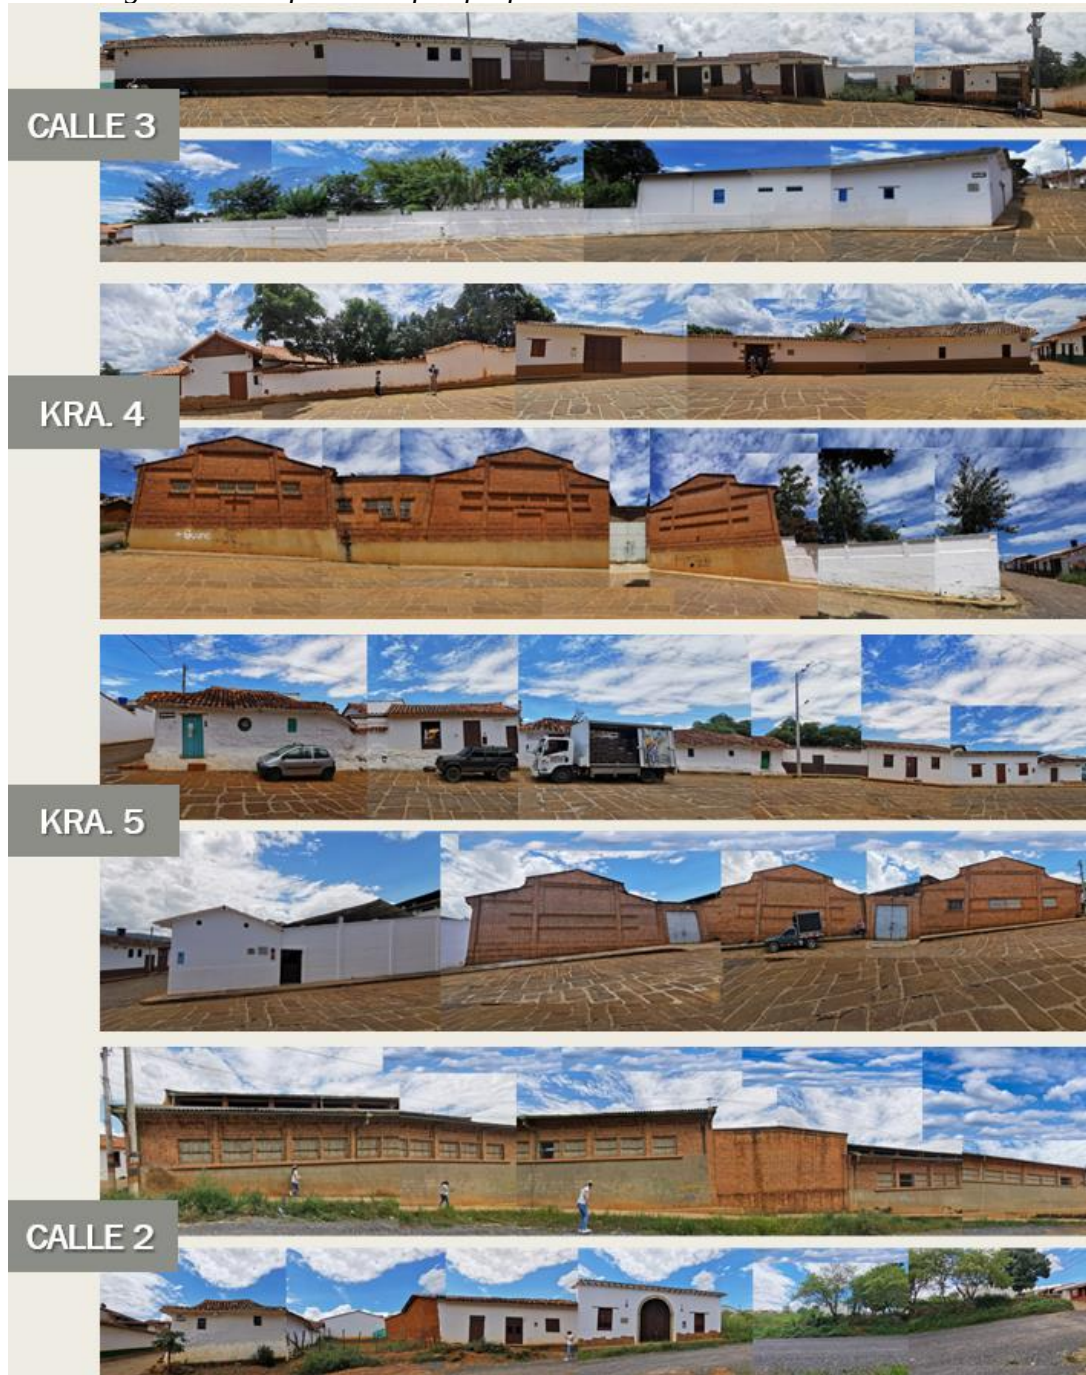
**Figura 21.** *Imágenes de las fachadas por perfil vial*

A pesar del estado en deterioro del perfil vial sobre la calle 2 y la calle 3, en el contexto inmediato de la manzana existen varias casonas y comercios, lo cual dinamiza la cohesión social del sector.

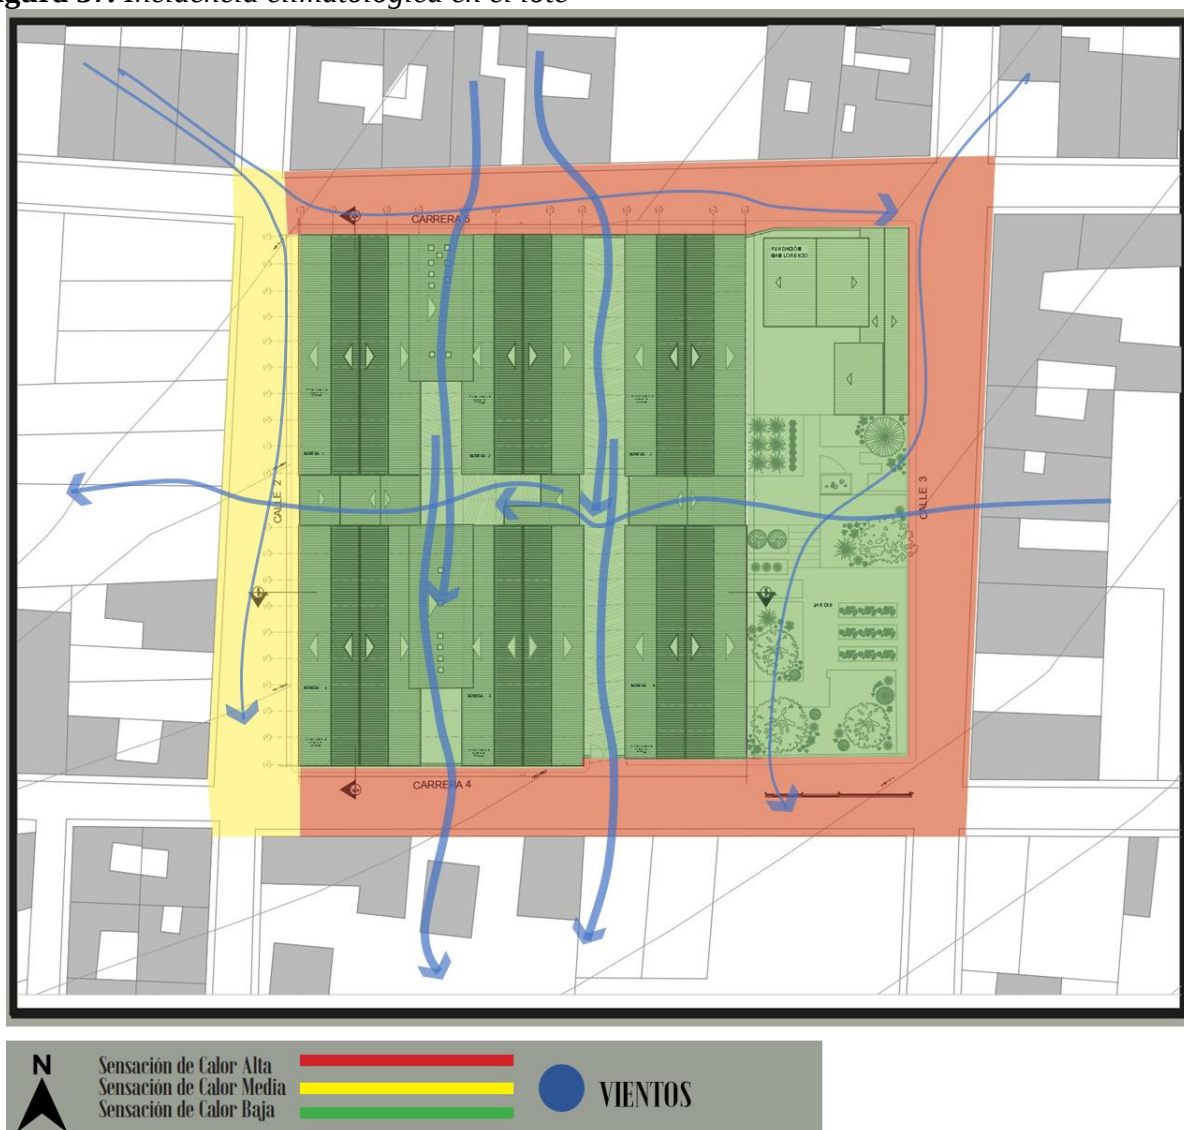
**Figura 37.** Incidencia climatológica en el lote

Se puede observar que, dentro del lote, los factores climáticos y formales juegan a favor de la sensación térmica, la proximidad de los volúmenes entre sí, la presencia de árboles y la incidencia del viento, generan confort, así mismo las edificaciones en su interior al tener aproximadamente 10 metros de altura de piso a techo se aclimatan incluso en las horas cuando la incidencia solar es mayor.

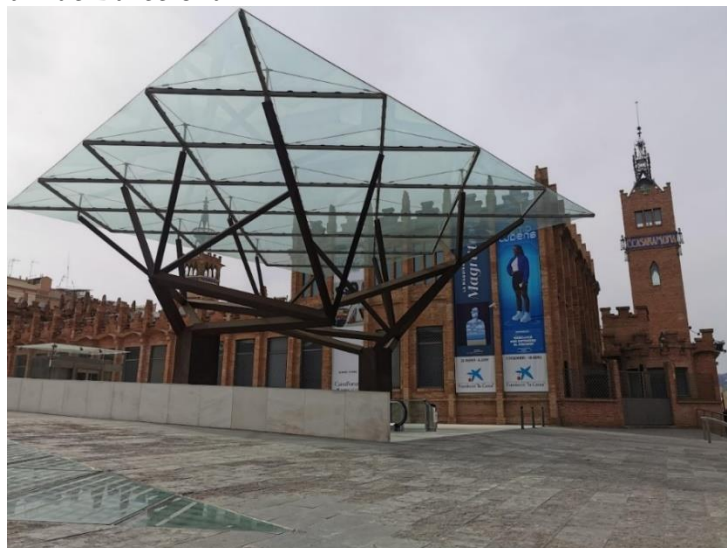
**Figura 47.** *Caixaforum de Barcelona*

En el análisis del edificio se puede observar que la intervención se da entre el enlace de dos construcciones de distintas épocas, la antigua fábrica textil conservando su estética original, y el nuevo diseño de la plazoleta frontal donde se proyectó el espacio público con un estilo contemporáneo minimalista de aristas rectas y una estructura pergolada diseñada por el arquitecto Arata Isozaki como elemento jerárquico que señala el ingreso.

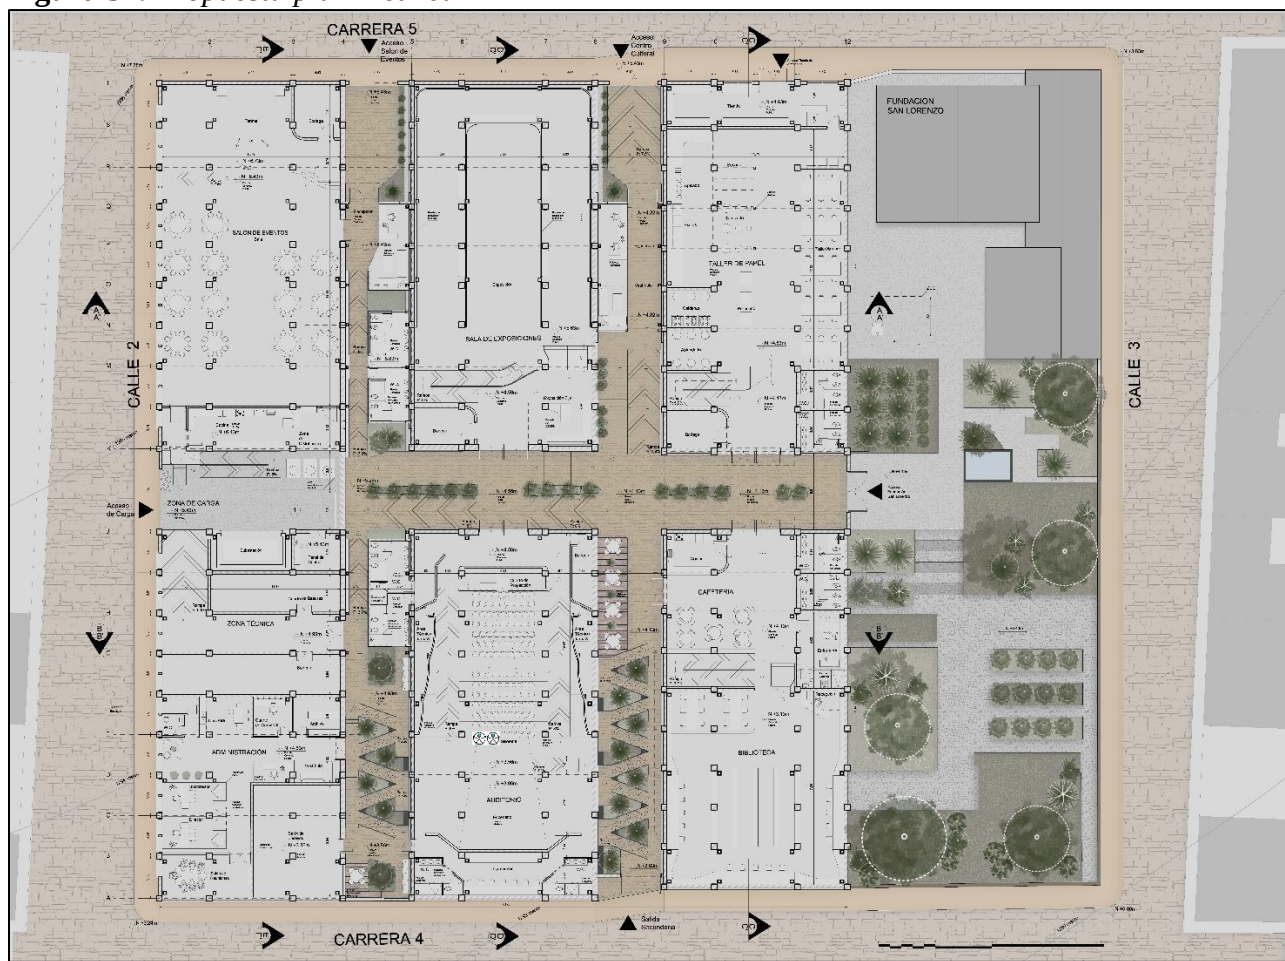
**Figura 52. Propuesta planimétrica**

Se genera un plano teniendo en cuenta el programa arquitectónico mostrado en la tabla 1 y la zonificación mostrada en la figura 41, se propone a su vez mover las zonas cubiertas entre pasillos que ya suponían un índice de ocupación mayor al de las bodegas y se plantean como módulos de ingreso y servicios, se alteran a su vez las circulaciones internas y los niveles, respetando la implantación original de cada bodega.

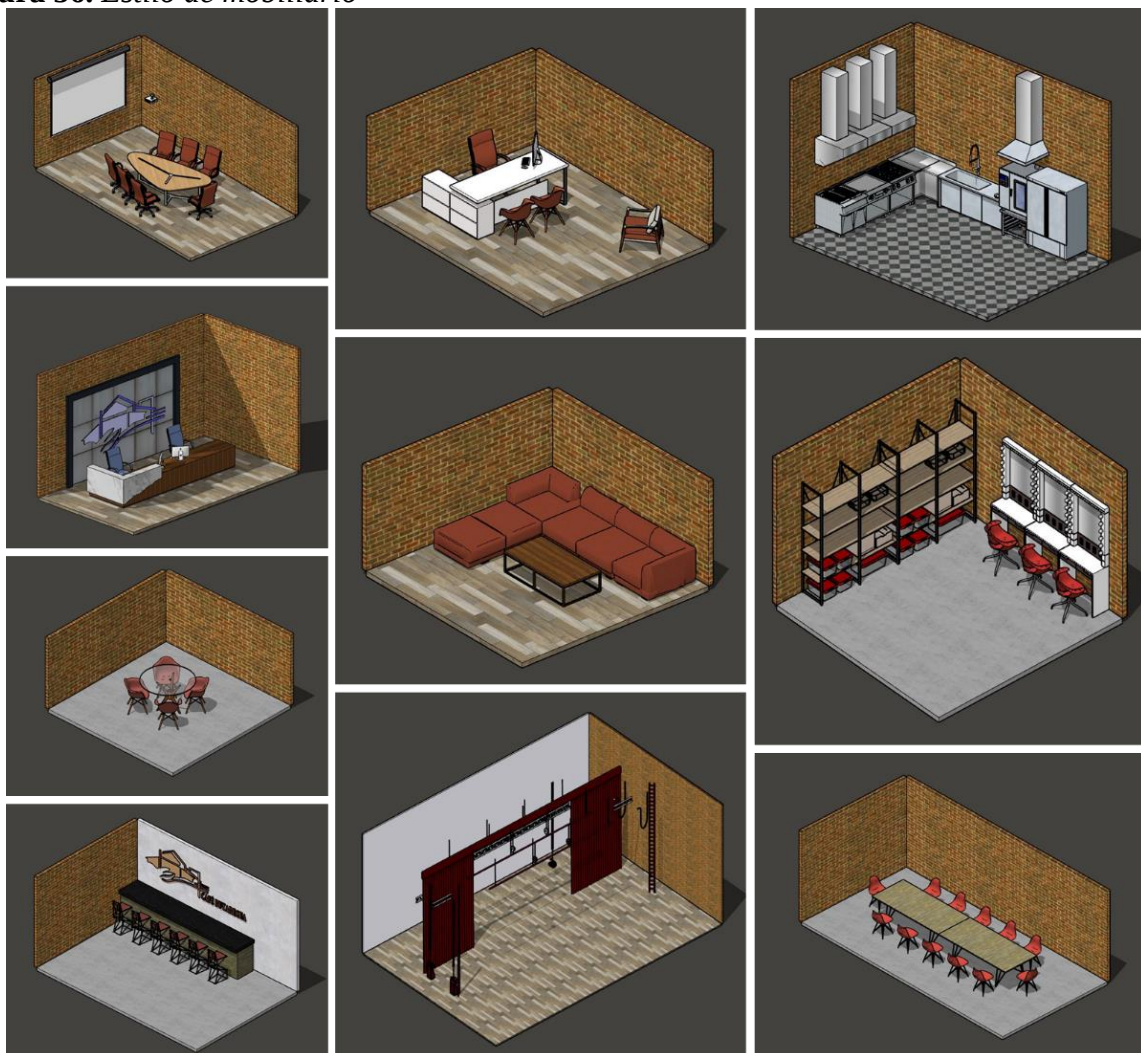
**Figura 56.** *Estilo de mobiliario*

Se proponen una combinación entre materiales vernáculos, contemporáneos e industriales, se planea utilizar piedra Barichara para las circulaciones, rampas y escaleras exteriores, y dentro de las bodegas se busca mantener las características estilísticas originales con la utilización de concreto pulido, ladrillo a la vista y estructuras de acero visible.

Se busca también brindar una propuesta de mobiliario minimalista, que refleje un lenguaje visual tipo loft industrial.
