PASANTÍA “APOYO EN LA SECRETARÍA DE INFRAESTRUCTURA DEL  
MUNICIPIO DE SOGAMOSO, BOYACÁ”

UNIVERSIDAD SANTO TOMÁS SECCIONAL TUNJA

Pasantía para obtener el título de Ingeniera Civil

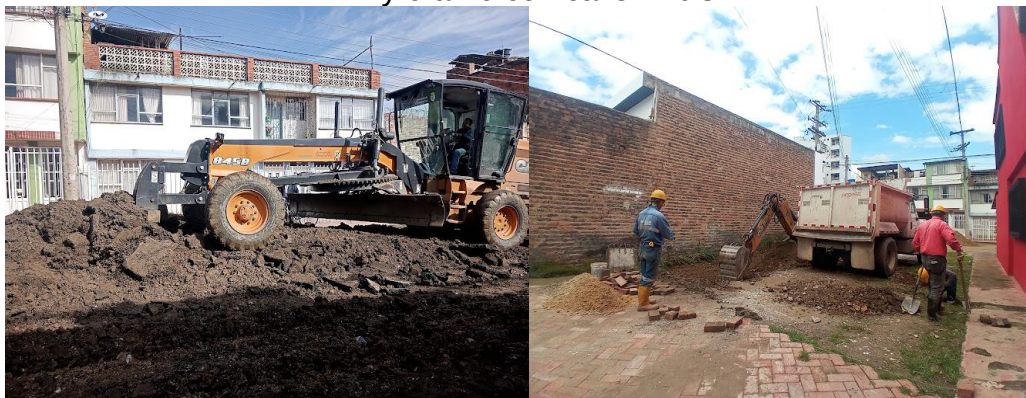
Figura 10. Excavación mecánica rehabilitación malla vial cra 16 entre calles 11 y 11ª y cra 16 con calle 11bis

Se realiza actividades de excavación con motoniveladora, para posterior cargue con retroexcavadora, permitiendo llegar al nivel de fundación del pavimento. Durante la ejecución de la excavación se verifica la profundidad de excavación planteada en el diseño, correspondiente a 48 cm en la etapa 1 y de 30 cm en la etapa 2.

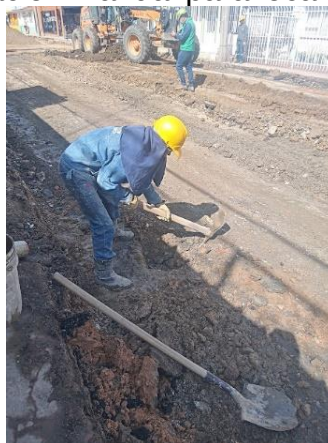
Figura 11. Excavación manual para localización de tubería

Se realizaron apiques para localización de redes de alcantarillado, gas y acueducto, en sectores donde no era posible intervenir con maquinaria. Esto con el fin de evitar posibles rupturas en las tuberías.

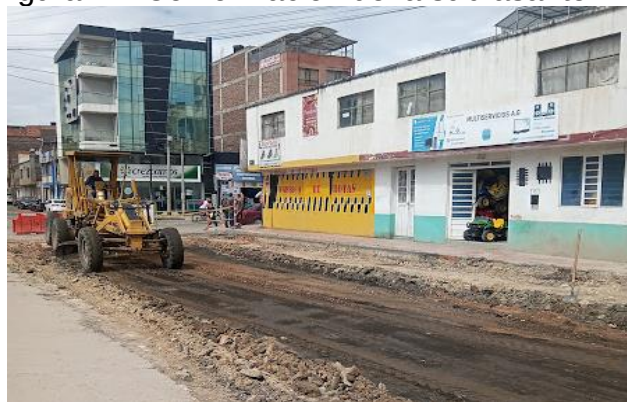
Figura 12. Conformación de la subrasante

El procedimiento permitió encontrar en el terreno una condición óptima para el suelo de fundación de la estructura del pavimento.

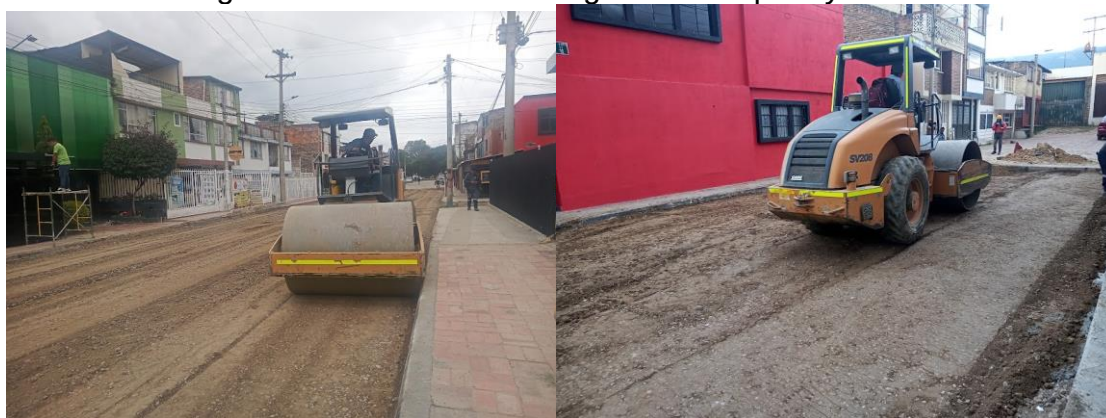
Figura 14. Instalación base granular etapa 1 y 2

Por lo tanto, la extensión de la base granular se instaló en dos capas de 11 cm cada una para cumplir con lo requerido.

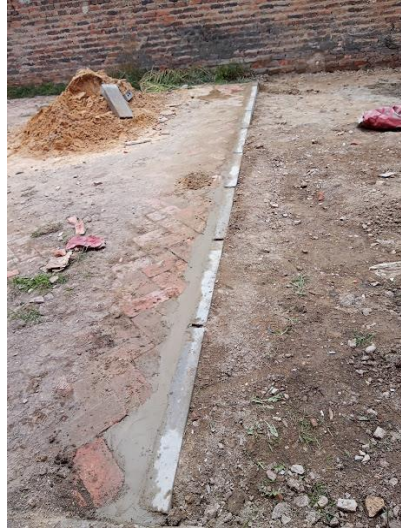
Figura 15. Instalación de bordillo A80 cra 16 con calle 11bis

Para esta actividad se realizó la instalación y nivelación de bordillos A80 además de la unión de bordillos prefabricados con mortero de 1:4.

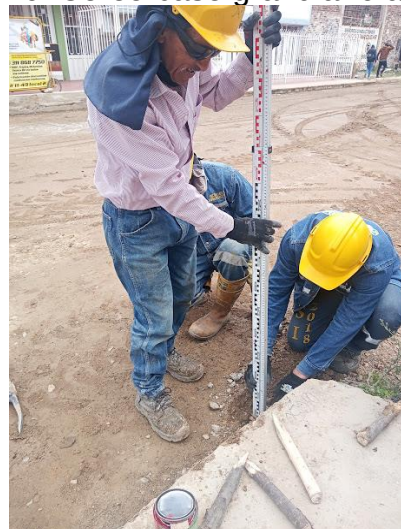
Figura 16. Céreo base granular cra 16

En esta actividad se dejó por ceros el nivel de la estructura de la vía con el fin de que al aplicar la capa asfáltica se cumplieran con todos los espesores y pendientes dados en el diseño tanto de peralte como de bombeo.

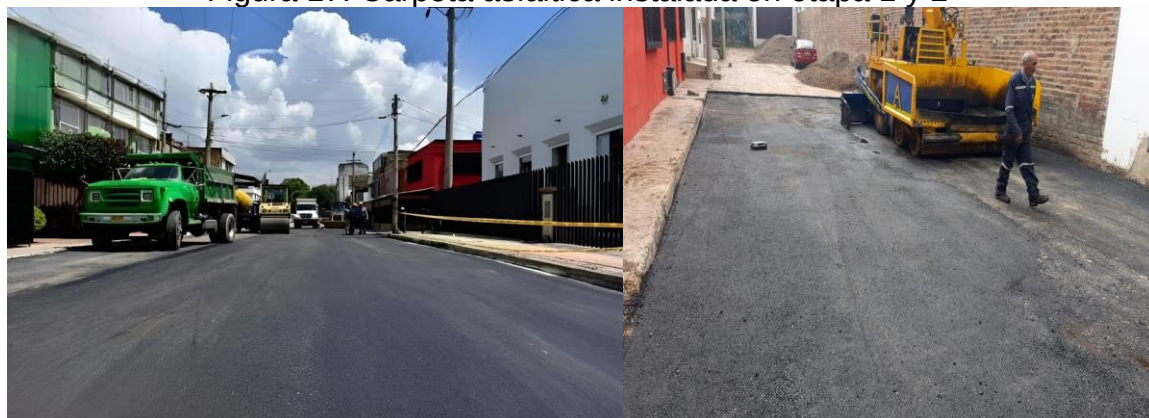
Figura 17. Carpeta asfáltica instalada en etapa 1 y 2

Para la instalación de la carpeta asfáltica se suministró, extendió y compactó el material mineral pétreo en distintas graduaciones, lo cual fue realizado a altas temperaturas con la maquinaria necesaria como volquetas, asfaltadora finisher y compactador.

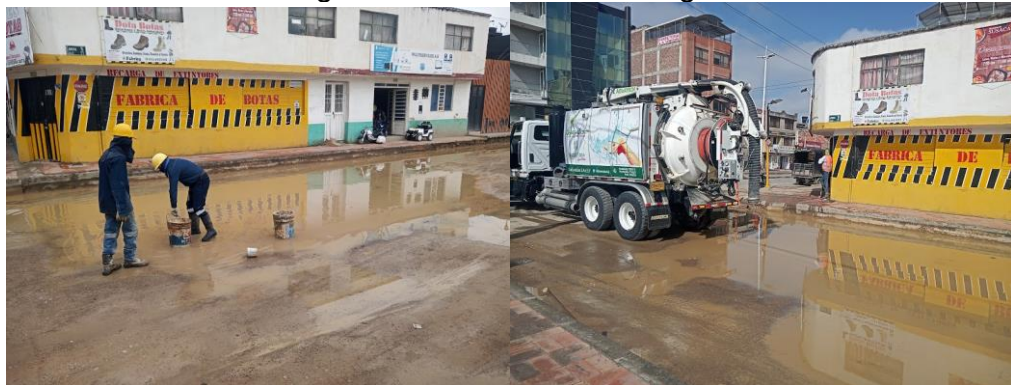
Figura 18. Evacuación de agua

Debido a la temporada de invierno se presentaron grandes afectaciones en el terreno, los sistemas de drenaje en esta zona no eran suficientes por lo que se presentaban grandes empozamientos de agua en el terreno. Por esto, fue necesario evacuar el agua que se encontraba empozada durante la intervención. Esto se realizó con el personal y los elementos necesarios, también fue indispensable el camión vector ya que gracias a su sistema de succión era más eficiente la evacuación del agua.

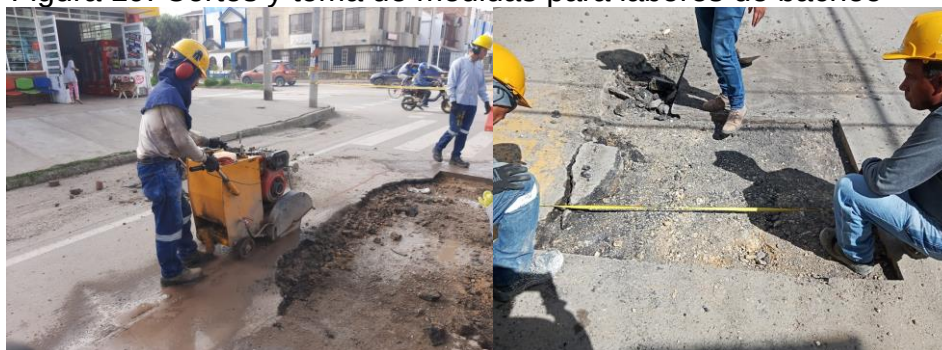
Figura 19. Cortes y toma de medidas para labores de bacheo

Una vez señalizado y demarcadas las áreas afectadas se procedió a realizar los cortes con disco de corte para delimitar el área de trabajo, lo cual garantizó bordes rectos, limpios y bien definidos tal como se puede visualizar en la figura 19.

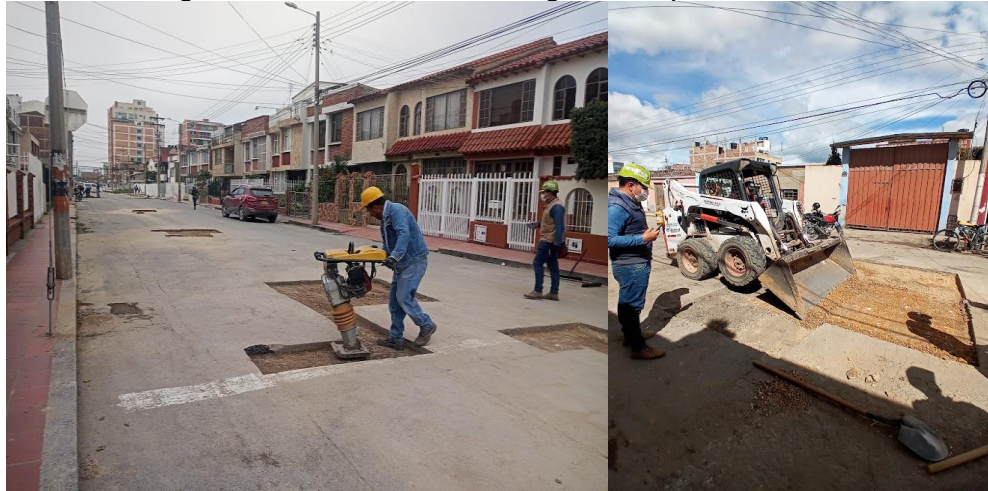
Figura 20. Instalación base granular para bacheo

Luego de tener preparadas las áreas a intervenir se procedió a instalar el material granular, para lo que es necesario el transporte, suministro, extensión, humectación y compactación del material. También es importante tener en cuenta que según las medidas registradas se hizo el calculo de las cantidades de material requerido tal y como se muestra en la tabla 7.

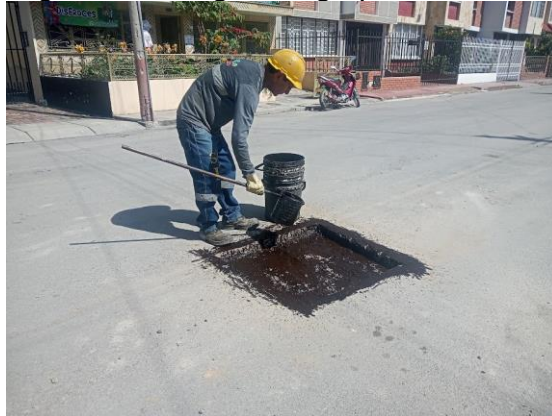
Figura 21. Riego de liga para bacheo

El riego de liga se aplicó en toda el área, tanto en las paredes como el fondo del corte. Posteriormente se hizo una revisión de la mezcla asfáltica recibida en sitio y que las condiciones fueran aptas para utilizarla, que tuviera la temperatura adecuada para su instalación y posterior compactación.

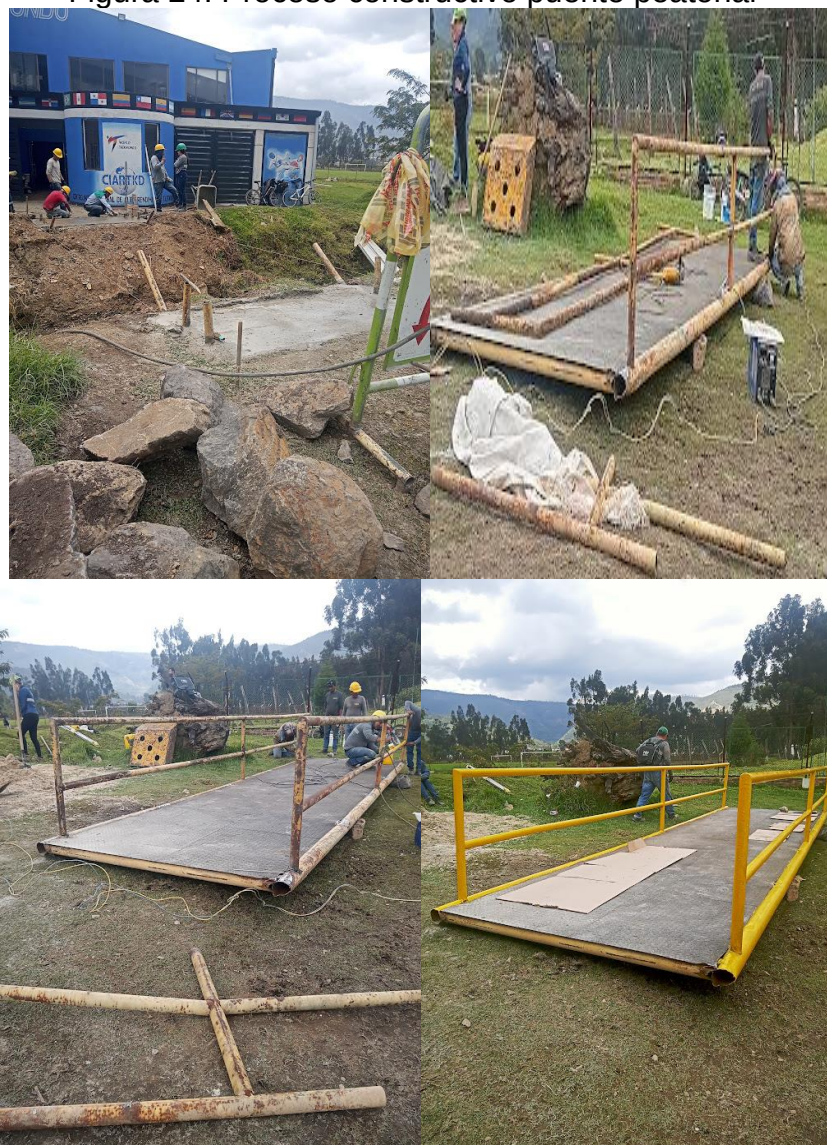
Figura 24. Proceso constructivo puente peatonal

El puente fue construido en una estructura metálica conformada por la excavación y dados en concreto ciclópeo. El proceso constructivo se puede evidenciar en la figura 24.

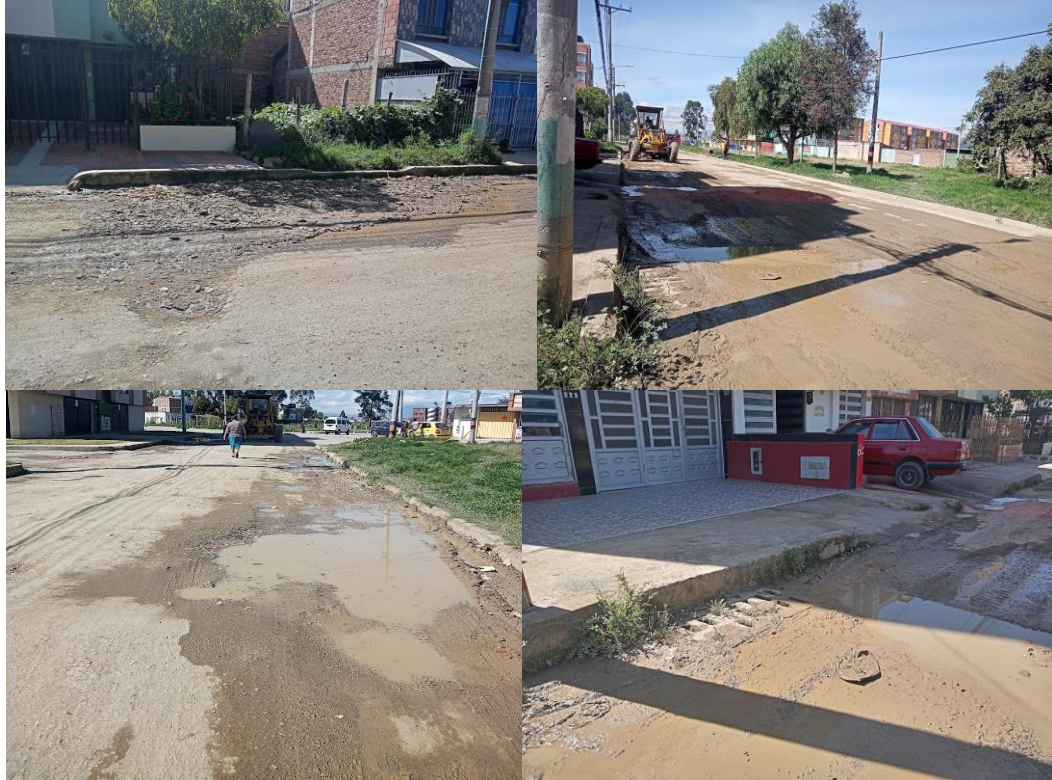
Figura 25. Estado inicial tramo vial carrera 20 entre calles 22ª y 27

El tramo vial a intervenir contaba con múltiples problemáticas como empozamientos de agua por drenajes inadecuados, se encontraban sumideros en mal estado e ineficientes, grietas y huecos o baches en varios tramos de la vía como se puede observar en la figura 25.

Estos baches pueden ser causados por agua estancada en zonas en donde se presentan fisuras que ante la movilidad y el tránsito reduce el esfuerzo efectivo, provocando deformaciones y daños en el pavimento. Este deterioro siempre sucede como causa de otros daños, generalmente de piel de cocodrilo. Así mismo, es el resultado de errores constructivos o de espesores ineficientes de capas estructurales. [5]

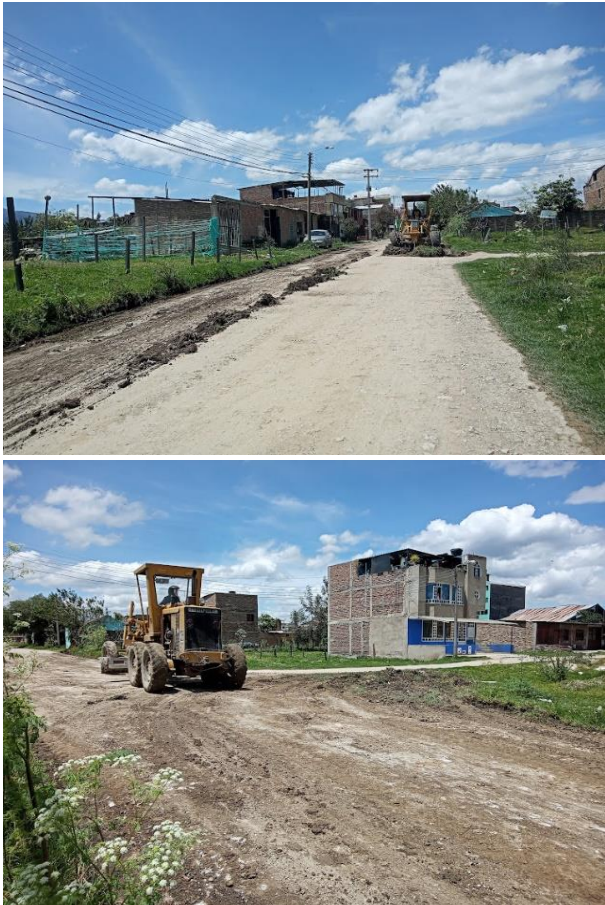
| | <p><b>Descapote y limpieza del terreno</b></p> <p>Durante el desarrollo de esta actividad se retiró toda la vegetación existente en el terreno, además de escombros y otros residuos producto de actividades anteriores.</p> |

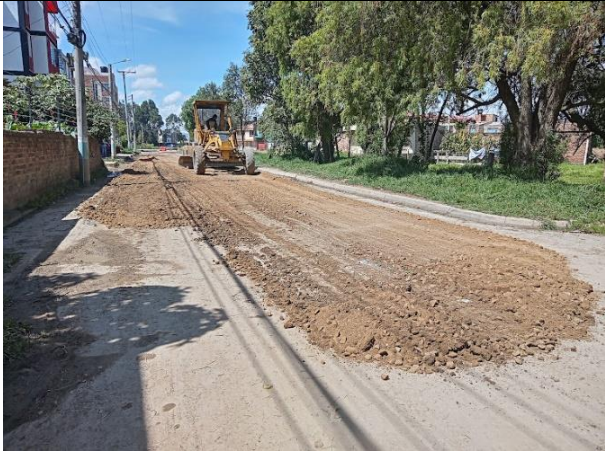
| | <p><b>Suministro de material seleccionado como base granular</b></p> <p>Luego de la inspección realizada se concluyó que era necesario instalar una capa de base granular; por lo tanto, se hizo la conformación, humectación y compactación del material granular para que el terreno quedara transitable.</p> |

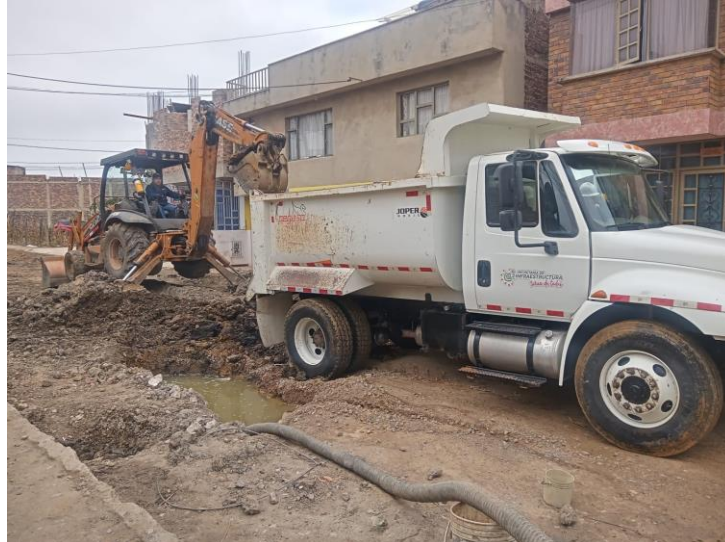
Figura 27. Excavación mecánica cra 21 con calle 24

La excavación mecánica en esta vía se hizo con retroexcavadora, se comenzaron interviniendo 8 ml diariamente. El material excavado posteriormente se cargaba en volquetas para ser transportado hacía la escombrera municipal.

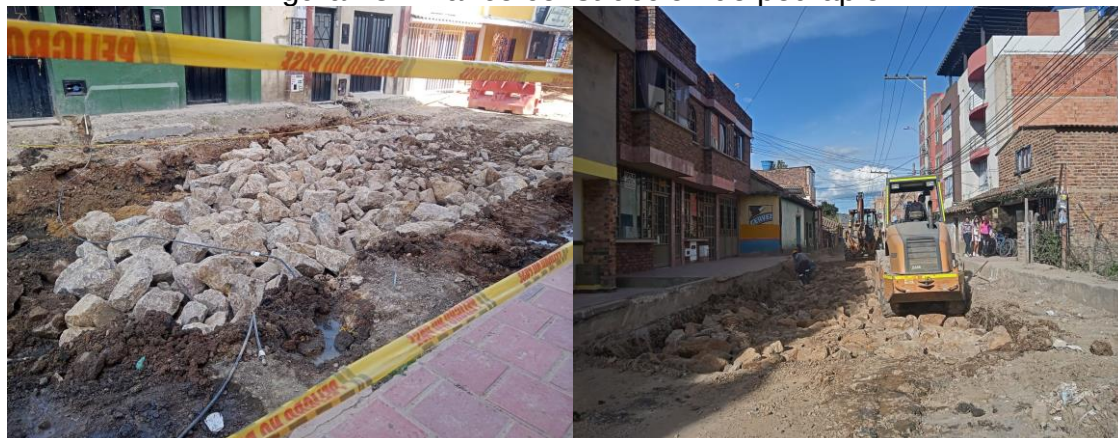
Figura 28. Avance construcción de pedraplén

- Preparar la superficie de apoyo del pedraplén.
- La excavación, carga y transporte del material que conforma el pedraplén.
- La extendida y compactación del material pétreo.

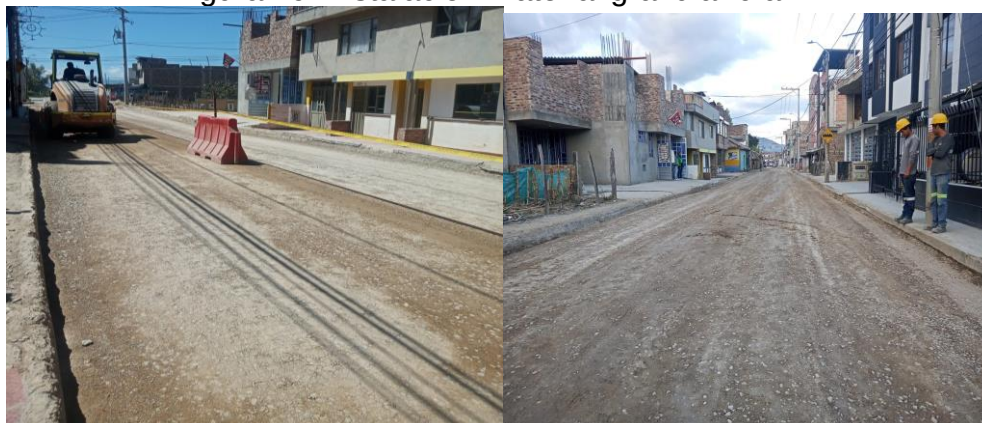
Figura 29. Instalación material granular cra 21

Para esta capa el espesor se evaluó según lo establecido en el artículo 330 INVIAS, en el cual esta descrito que si el espesor de la base ya compactada es mayor a doscientos milímetros (200 mm), el material deberá ser instalado en dos o más capas, procurándose que el espesor de ellas sea relativamente similar y nunca menor a cien milímetros (100 mm). [3]; por lo cual, se instaló en tres capas de 10 cm cada una para cumplir con lo mencionado anteriormente.

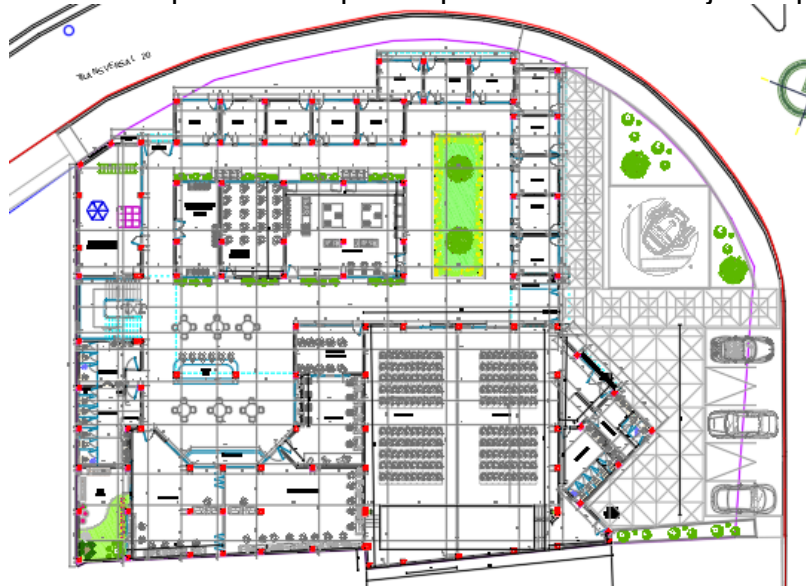
Figura 31. Plano arquitectónico primer piso casa de la mujer empoderada

El proyecto cuenta con dos pisos y un área de 2179 m<sup>2</sup> se distribuye así:
