**EXPLORACIÓN GEOTECNICA E INSPECCIÓN
MULTIFAMILIARES LA FLORIDA PARQUE BLOQUE 8
BARRIO LA FLORIDA EN LA CIUDAD DE TUNJA
DEPARTAMENTO DE BOYACÁ**

**INFORME ELABORADO PARA:
ELIZABETH MAHECHA VALERO
ALVARO NIÑO GONZALEZ**

A.P.P CONTROL INGENIERÍA

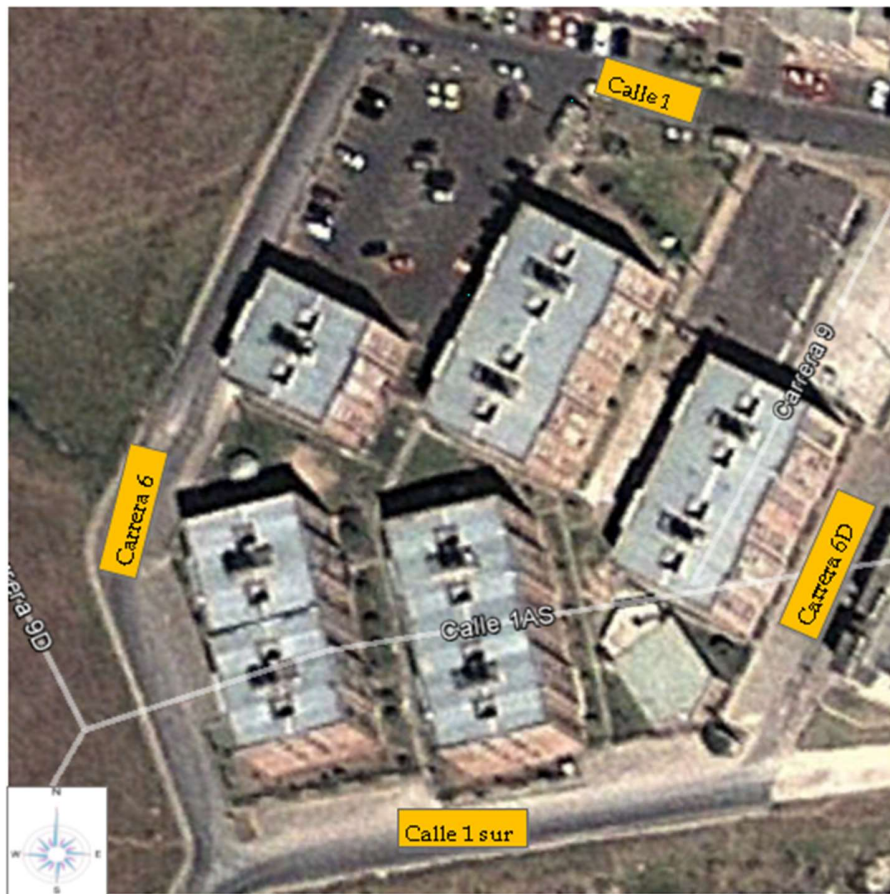
Esquema 3 Proyecto multifamiliares la florida parque.

Se ubica el conjunto cerrado residencial Multifamiliares la florida parque, la cual se conforma de 9 torres de 5 pisos construidas en mampostería estructural en el años de 1999

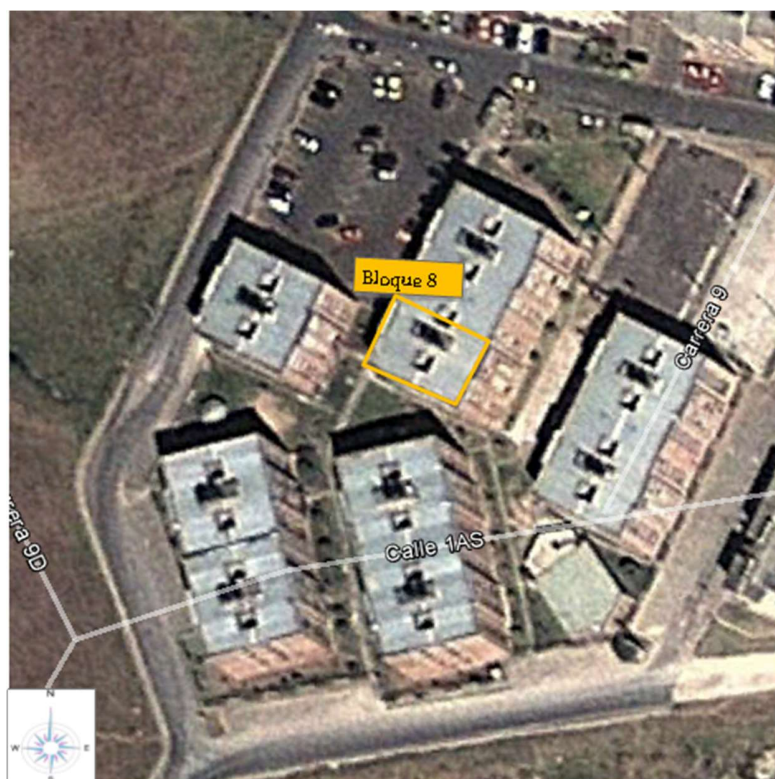
Esquema 6 Bloque 8, torre afectada

Se produjo una onda explosiva en el bloque 8 en el apartamento 104, al manipular materiales detonantes, lo que desencadena el colapso de algunas paredes dentro de dicho apartamento, así como la afectación de la torre en algunos apartamentos y se genera una radio de afectación de 4 metros a la redonda dejando como resultado 28 daños en vidrios de las demás torres de apartamentos dentro del conjunto y algunas viviendas aledañas a estos. A continuación se observan fotografías del estado actual del sitio del siniestro donde es posible apreciar el estado actual del sistema estructural del edificio. Existen fisuras y grietas, así como pérdida de elementos estructurales debido a la magnitud de la onda.

El proyecto consiste en reforzar la torre 8 y reconstruir al apartamento 104, de acuerdo al presente estudio de suelos y a la patología estructural con el fin de garantizar la estabilidad globalmente.

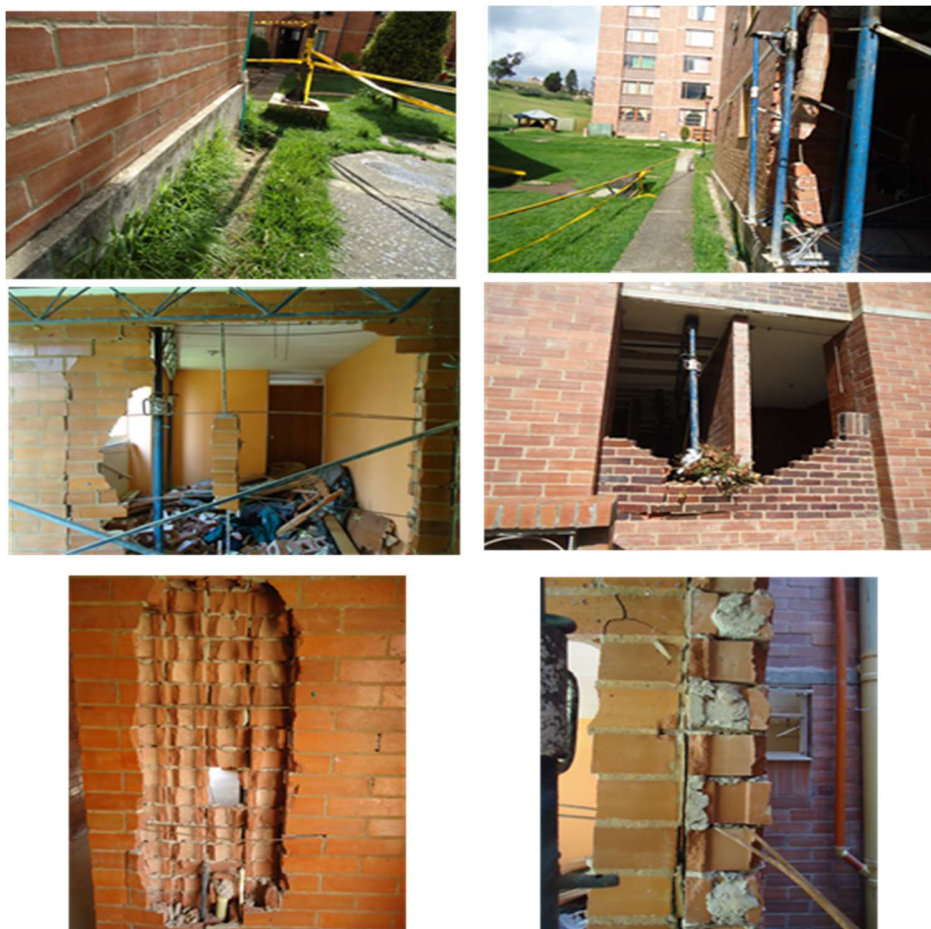
Foto 1 Estado actual del bloque 8.

Se instaló un sistema estructural de parales y cerchas temporalmente para garantizar la estabilidad.

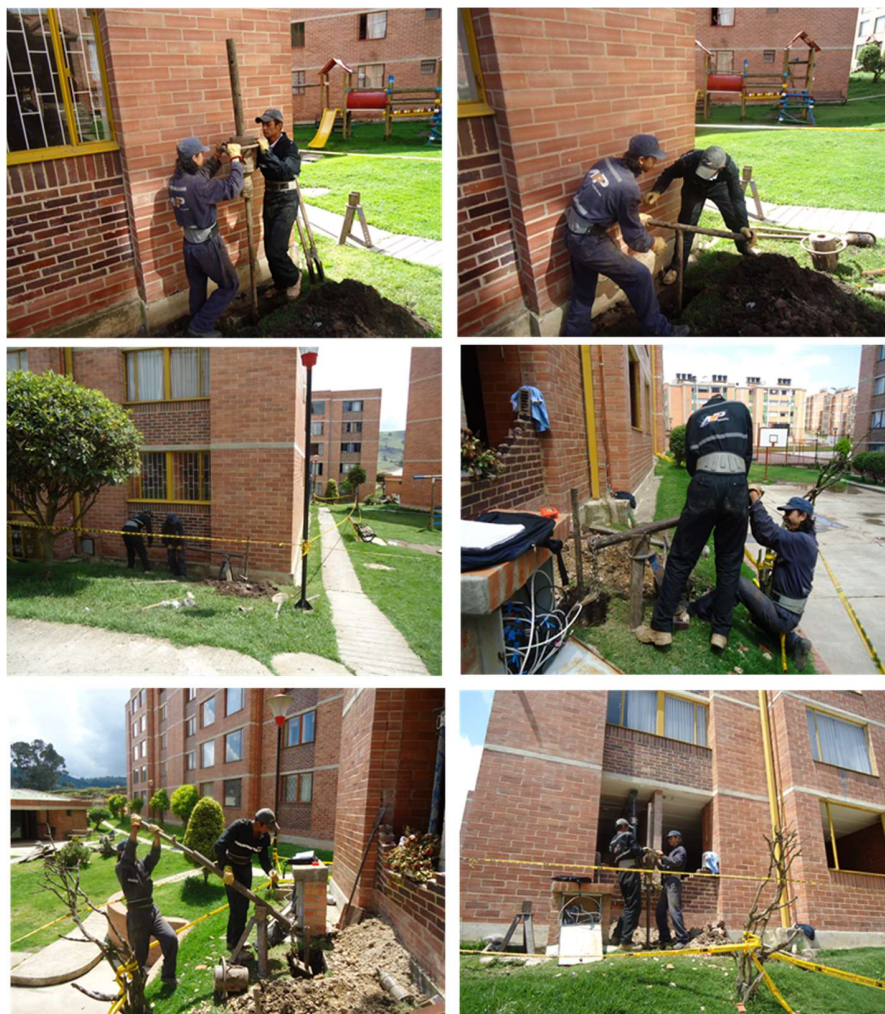
Foto 2 Proceso de exploración realizado en campo.

- 2 sondeos manuales a profundidades que oscilaron entre 2.5 y 3.5 metros, donde se encontró estrato de material que presentaba consistencia firme, el cual presentaba rechazo al ser sometido a la prueba de penetración normal estándar.

Las siguientes fotografías muestran el proceso de exploración realizado para exploración del suelo.

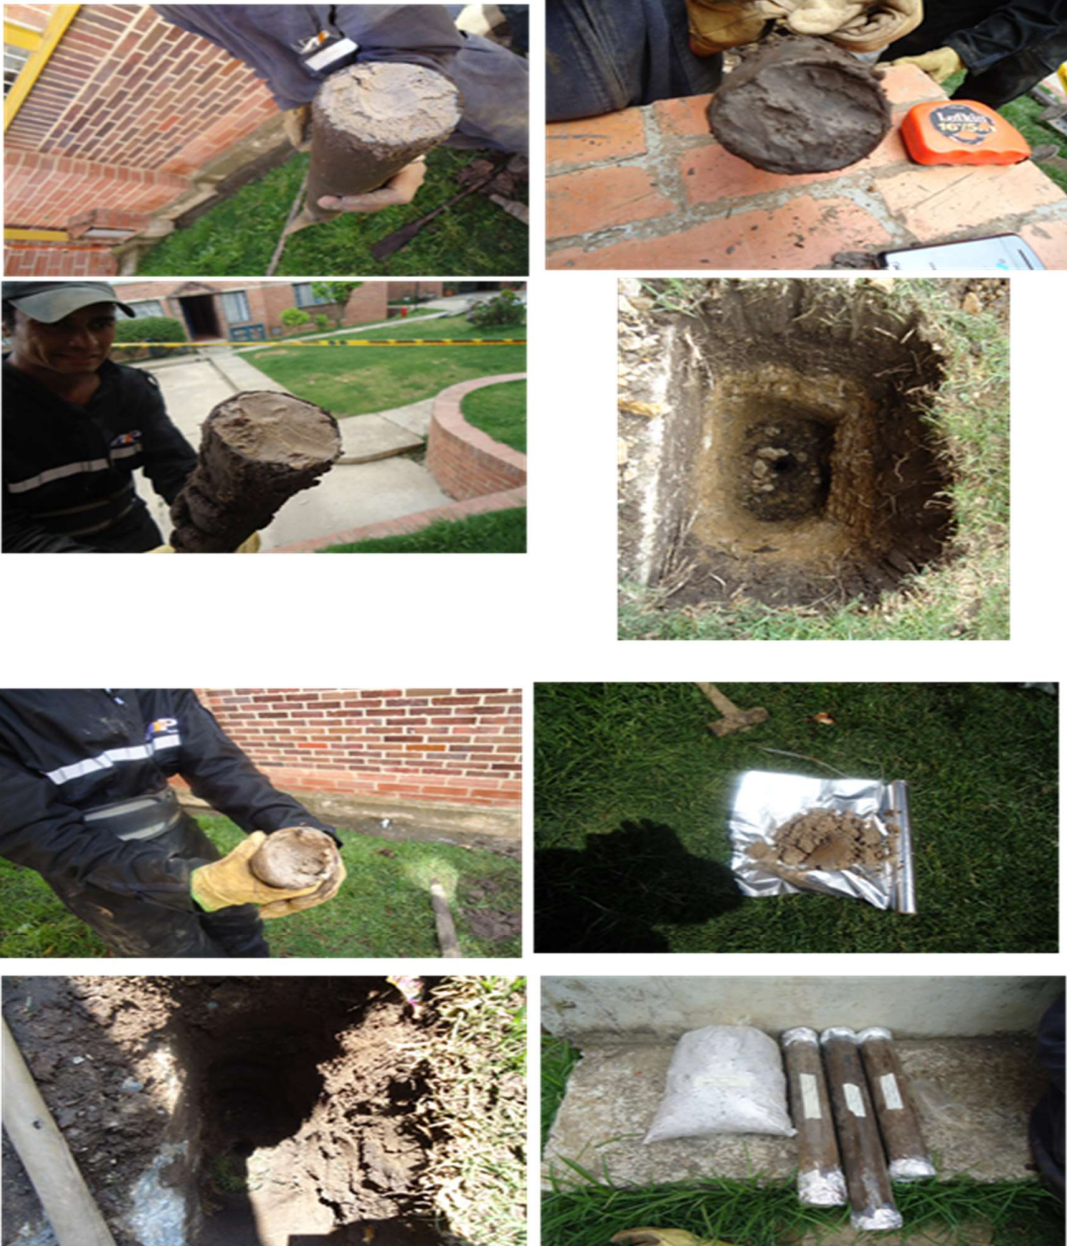
Foto 3 Muestras alteradas e inalteradas recuperadas en los sitios de perforación.

Inalteradas: SH se recuperaron en tubos de pared delgada (Schelby), proceso que se realizó cada 0.50 m, o cada metro dependiendo del terreno encontrado y las características de este.

Alteradas: SS el muestreo se efectuó en forma alterada con tubo partido siguiendo el método de penetración estándar, de acuerdo con la norma A.S.T.M. 158699, (Método terzagui- INV E-111-07) el cual consiste en hincar a base de golpes una cuchara muestreadora de 60 cm de largo, 5.08 cm de diámetro exterior y 3.49 cm de diámetro interior mediante la energía proporcionada por una masa de 64 kg de peso que es dejada caer libremente de una altura de 75 cm, el número de golpes necesarios para que la cuchara penetre los 30 cm intermedios nos dan idea de la resistencia al esfuerzo cortante del suelo. Este tipo de muestras se recuperaron donde el suelo presentaba una consistencia dura o lentes arenosos.

Se realizó descripción visual (*INVE 102-07*) de las muestras extraídas en cada profundidad con el fin de establecer propiedades físicas in situ y elaborar el respectivo reporte estratigráfico. En la Foto 3 se observan las muestras recuperadas en cuchara partida y tubos de pared delgada, donde se puede observar que la consistencia del suelo es firme y corresponde a suelos finos conformados por arcillas limoarenosas principalmente.

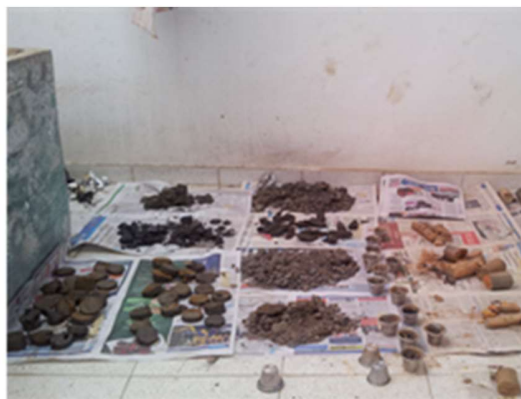
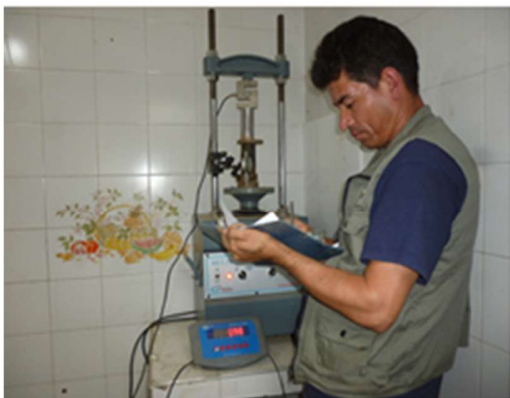
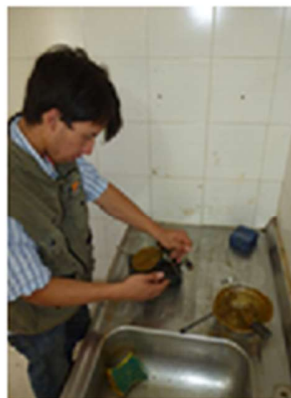
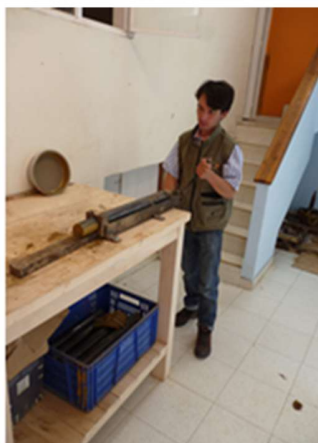
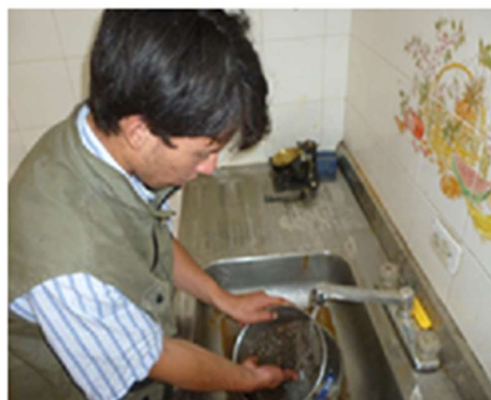
Foto 4 Realizando ensayos de laboratorio.

- Contenido natural de agua (*INV E 122-07*),
- Peso unitario total y seco, (*ASTM D4943*)
- Resistencia a la compresión inconfiada (*INV E 152-07*),
- Límites de Atterberg (*INV E 125-126-07*),
- Lavado sobre el Tamiz N° 200 (*INV E 123-07*).

- Contenido natural de agua (*INV E 122*).
- Límites de Atterberg (*INV E 125-126-07*),
- Lavado sobre el Tamiz N° 200 (*INV E 123-07*).
- Peso unitario total y seco, (*ASTM D4943*)

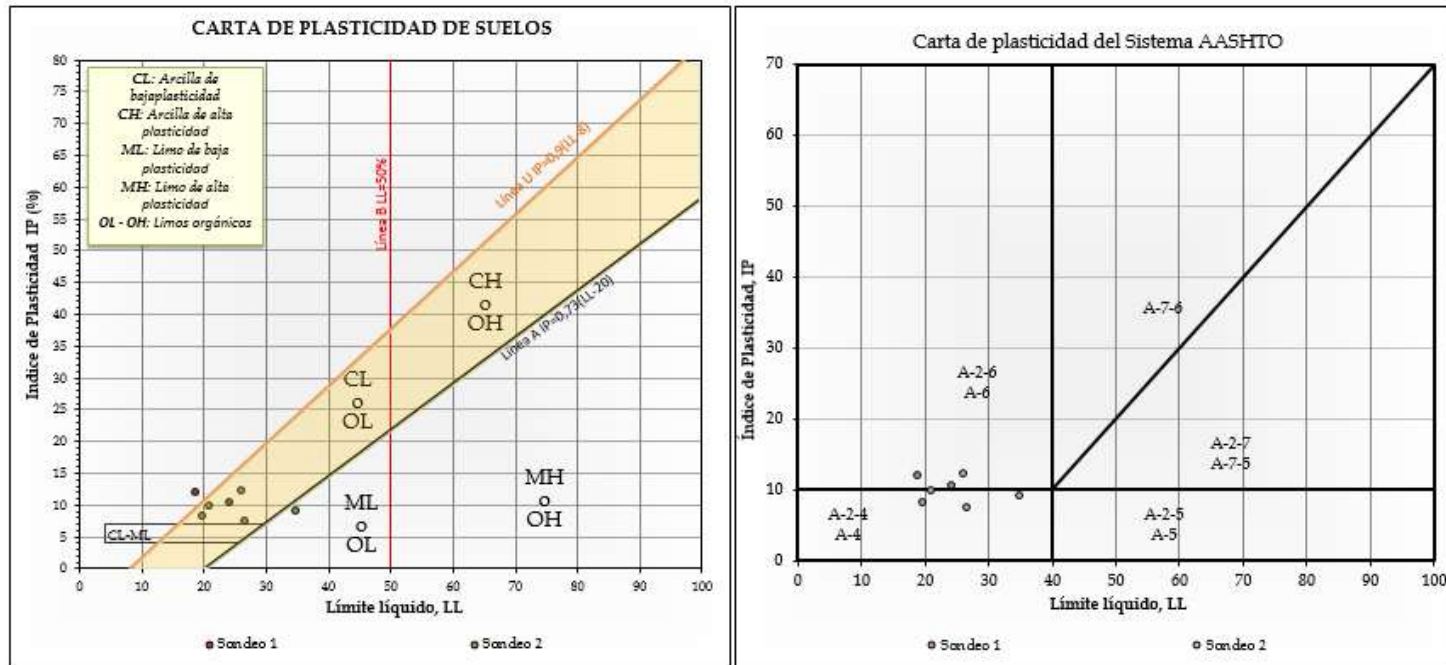
Esquema 12 Clasificación unificada de suelos – Clasificación Aashto

Los suelos inspeccionados presentan propiedades similares entre sí, el color predominante es el café con amarillo y habano. De acuerdo con la clasificación SUCS y AASHTO se observa que los suelos predominantes son SC-SM-CL y A-4/A-6 respectivamente.

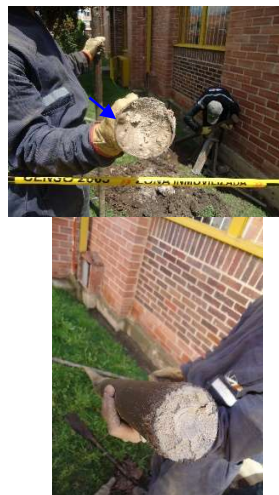
Esquema 13 Variación de humedad – Sitios de exploración.

En las perforaciones ejecutadas se registraron niveles de agua freática en el sondeo 1 a -1.1 metros. También se pudo identificar una saturación del suelo superficialmente debido a las lluvias que ocurren, las cuales infiltran el subsuelo por percolación a estratos inferiores, y dadas la permeabilidad del suelo por ser de características arenosas principalmente es fácil atravesar dicho estrato aumentando la presión de poros en las estructuras internas, lo que genera reducciones en la capacidad de soporte. Debido a las consideraciones anteriores, se debe garantizar el manejo adecuado de las aguas producto de escorrentía puesto que pueden generar daños a futuro en la estructura al generarse un escenario totalmente saturado que incremente pérdidas de resistencia en el subsuelo así como asentamientos por consolidación. Durante el proceso de excavaciones que se realicen, éstas se deberán hacer en el menor tiempo posible para evitar filtraciones de agua hacia el subsuelo, que debiliten la estructura, alterando las propiedades que presenta actualmente.

A continuación se observa la variación de la humedad en los diferentes sondeos, para los cuales, se obtuvieron valores entre 14 y 30%.

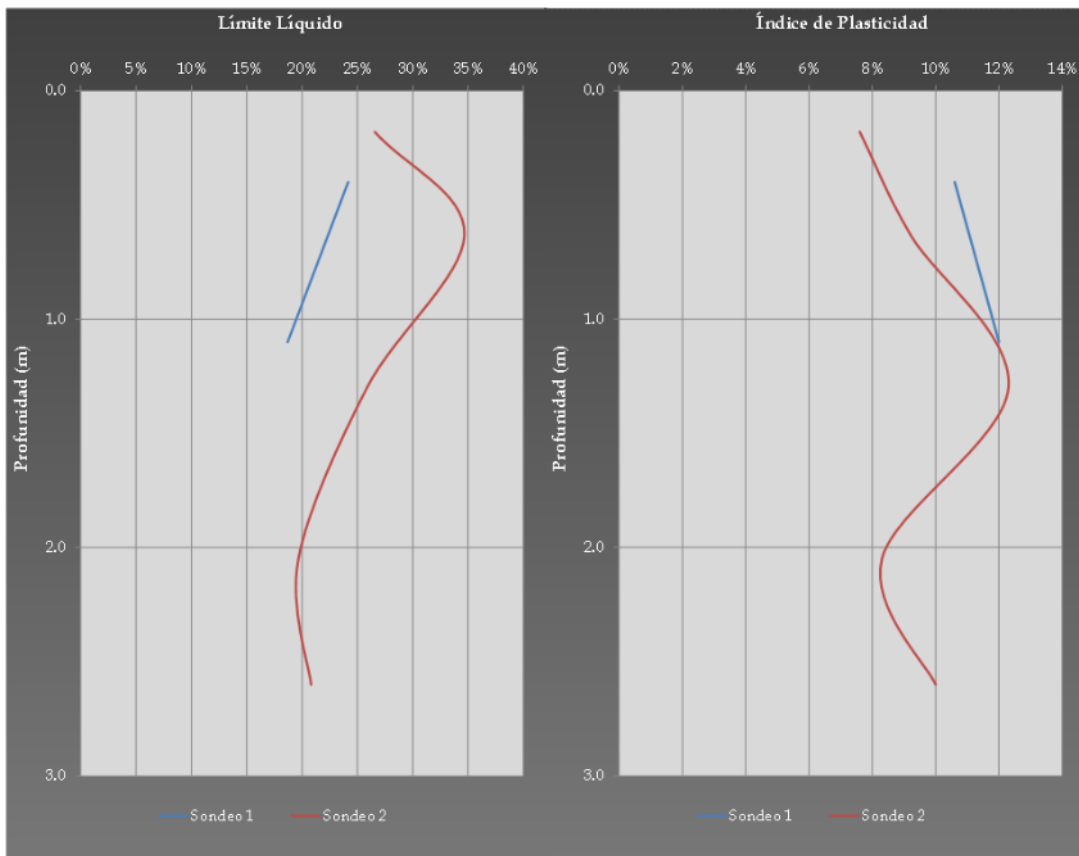
Esquema 14 Límites de Atterberg.

Con base a esta clasificación se observa que los resultados obtenidos de las pruebas realizadas a las muestras recuperadas del suelo, están en el rango de **plasticidad y potencial expansivo bajo a nulo**; los valores de límite líquido varían entre 18 y 34% y el índice de plasticidad alcanza un valor hasta de 12%.

El siguiente esquema muestra la tendencia de las variables mencionadas anteriormente.

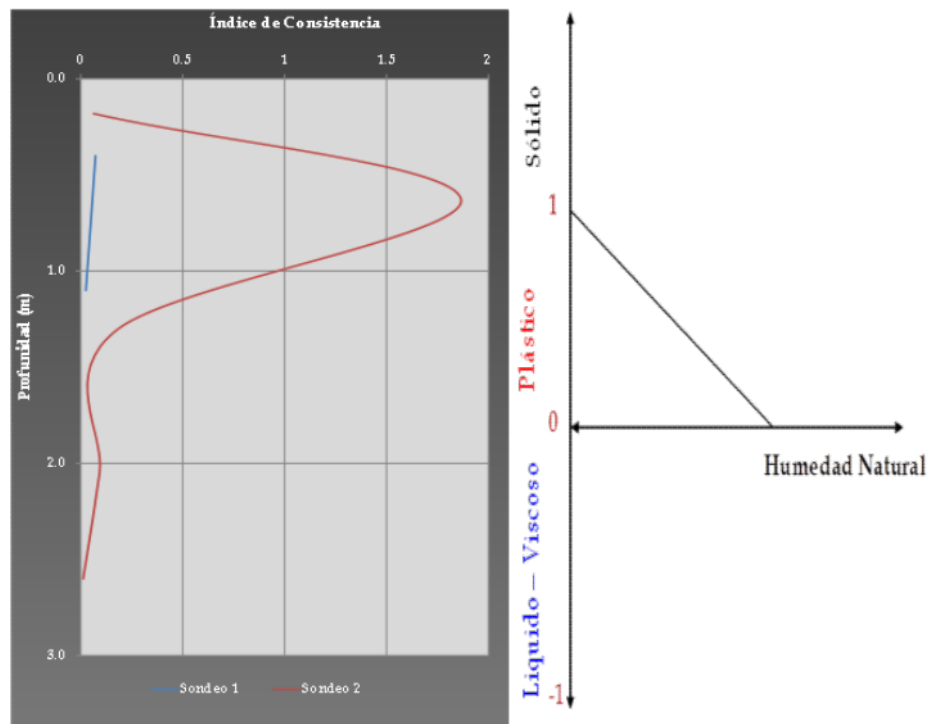
Esquema 15 Índice de Consistencia del suelo.

Con el índice de consistencia puede evaluarse la condición actual que presenta el suelo en base al límite líquido, índice de plasticidad y el contenido de humedad actual. El índice de consistencia del suelo arrojó valores entre 0.01 y 1.87, lo que indica que la consistencia del suelo es constante y se encuentra en estado muy plástico.

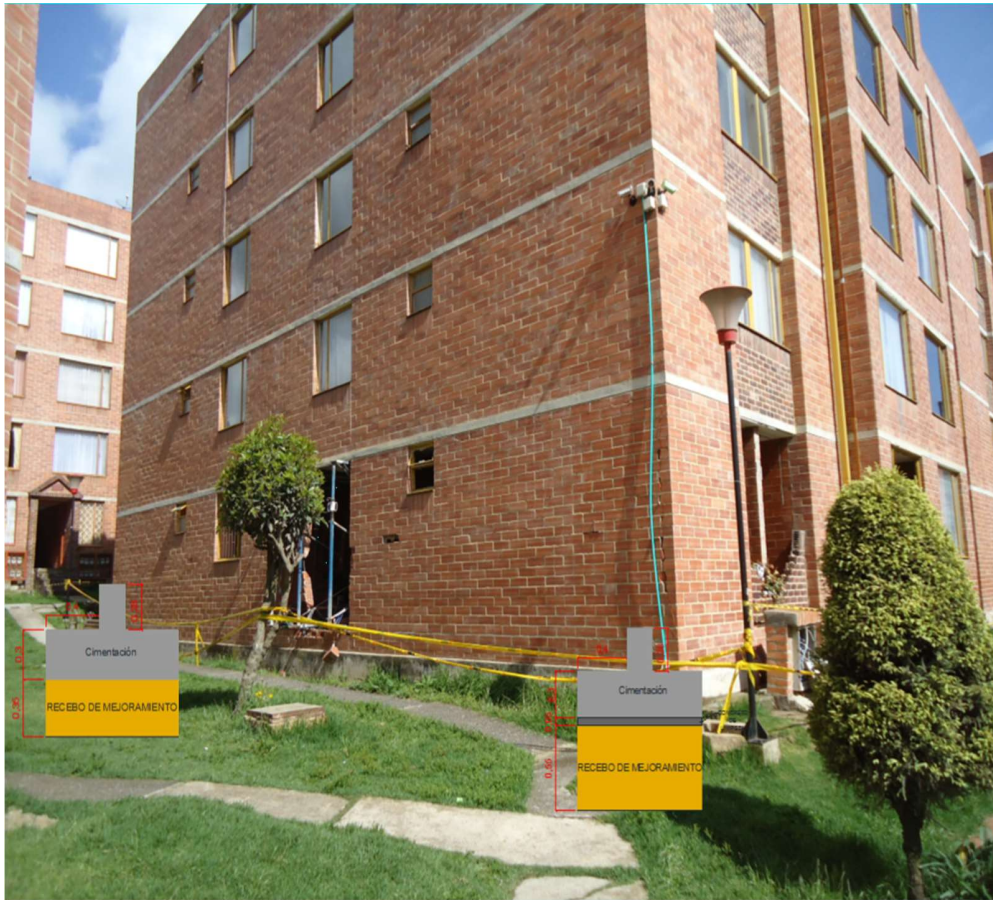
Esquema 18 Sistema de cimentación implantado en la torre 8.

Teniendo en cuenta el tipo de suelo (principalmente arenoso), se evalúa la capacidad portante para un escenario con nivel freático y sin cohesión, por ello se evalúa por el método de Bowles el cual considera asentamiento no mayor a una pulgada, y se evalúa también por el método de Meyerhof teniendo en cuenta únicamente el ángulo de fricción del estrato arenoso. Para diseño se recomienda utilizar un N_{corr} de 13 golpes y una cohesión de 28° , este último valor referenciado del estudio de suelos presentado por la firma geotecnia e ingeniería Ltda en año 1998.

No se identificaron sistemas de drenaje como filtros perimetrales, lo que ha saturado el subsuelo disminuyendo la capacidad de soporte.

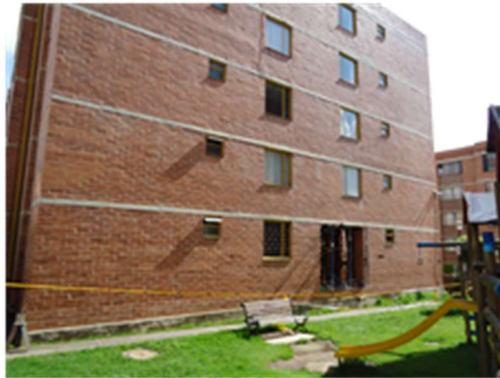
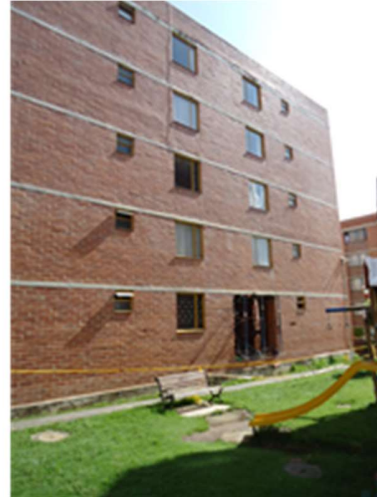
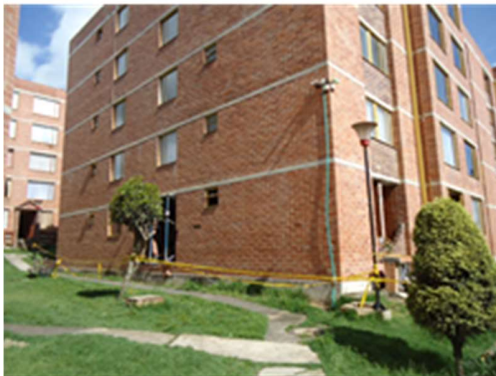
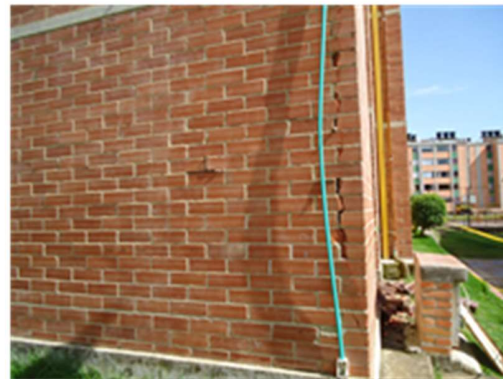
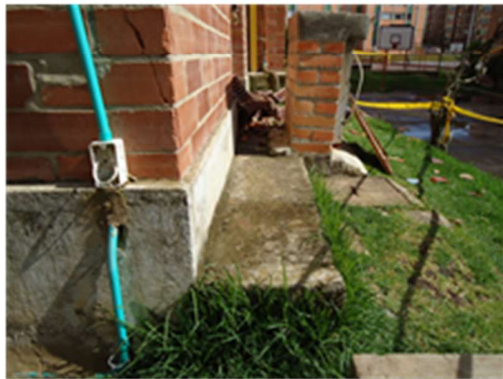
Foto 5 Fachada principal bloque 8-

Se observa el estado actual del edificio bloque 8, donde se pueden apreciar fisuras en el sistema de mampostería y colapso de las paredes.

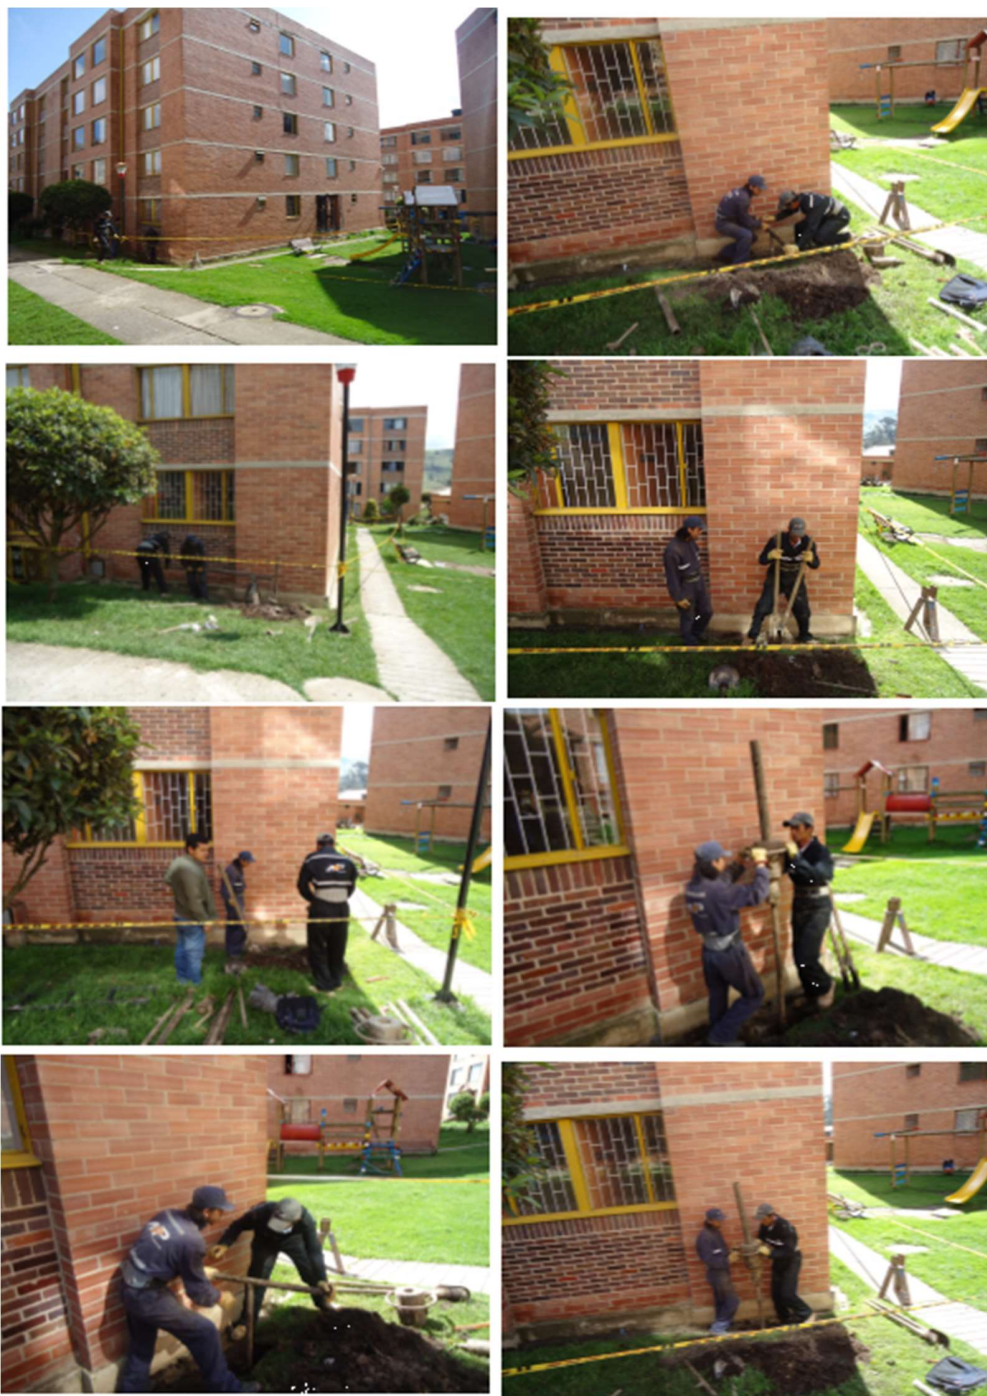
Foto 7 Sondeo 1.

Actividades de exploración con equipo manual, costado occidental.

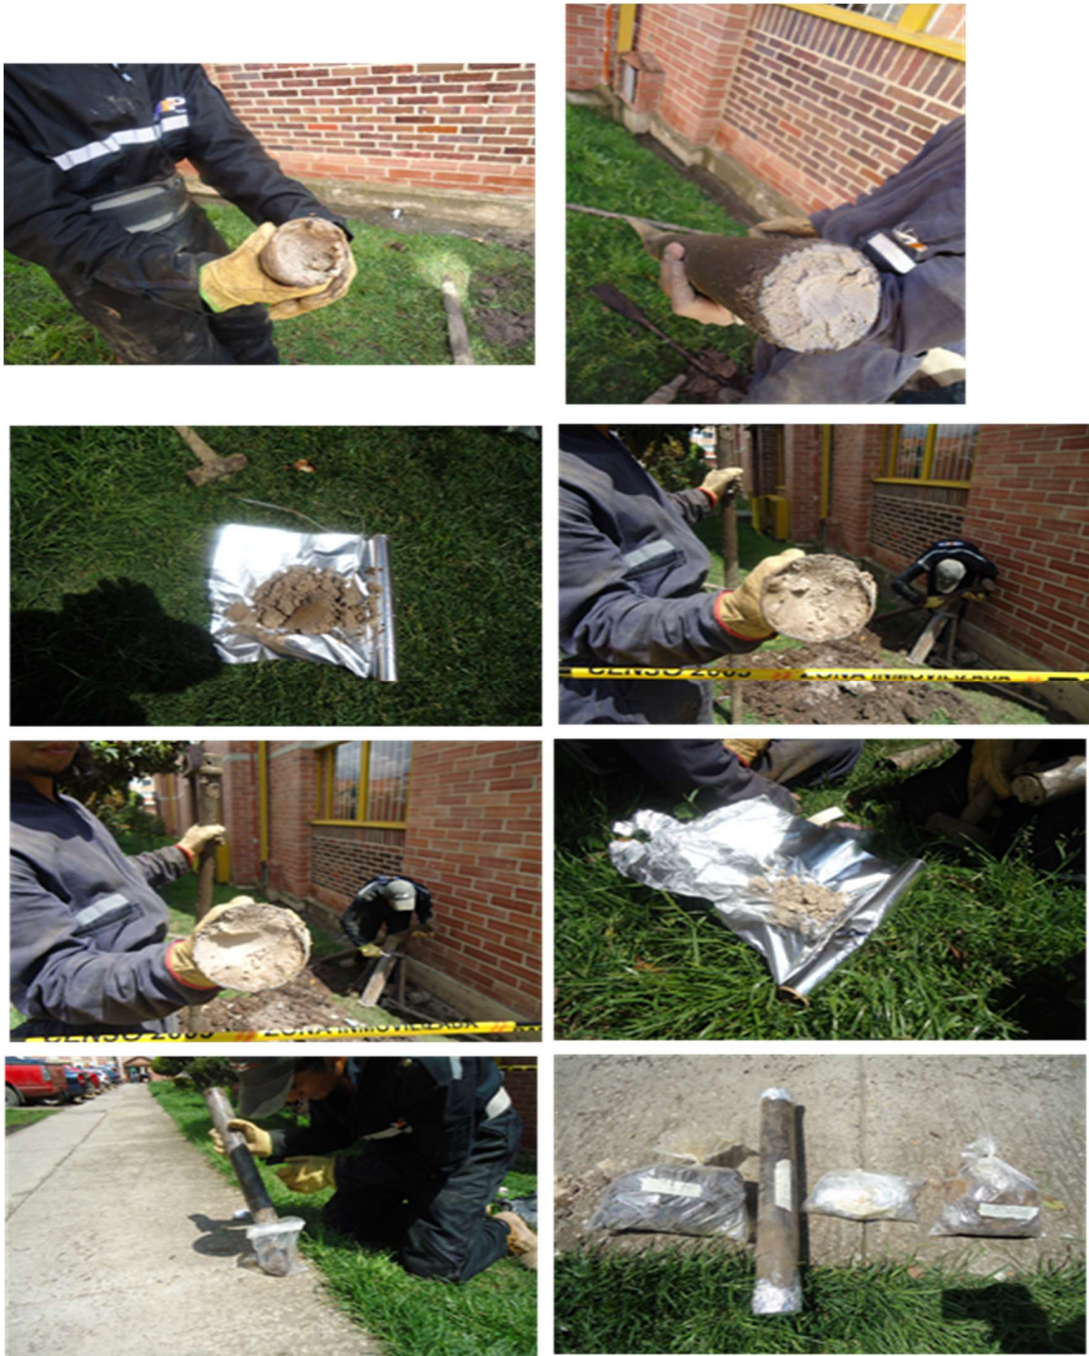
Foto 8 Muestreo sondeo 1.

Se aprecia un relleno en material granular, y el suelo natural se conforma principalmente de arenas sueltas de muy baja plasticidad a no plásticas.

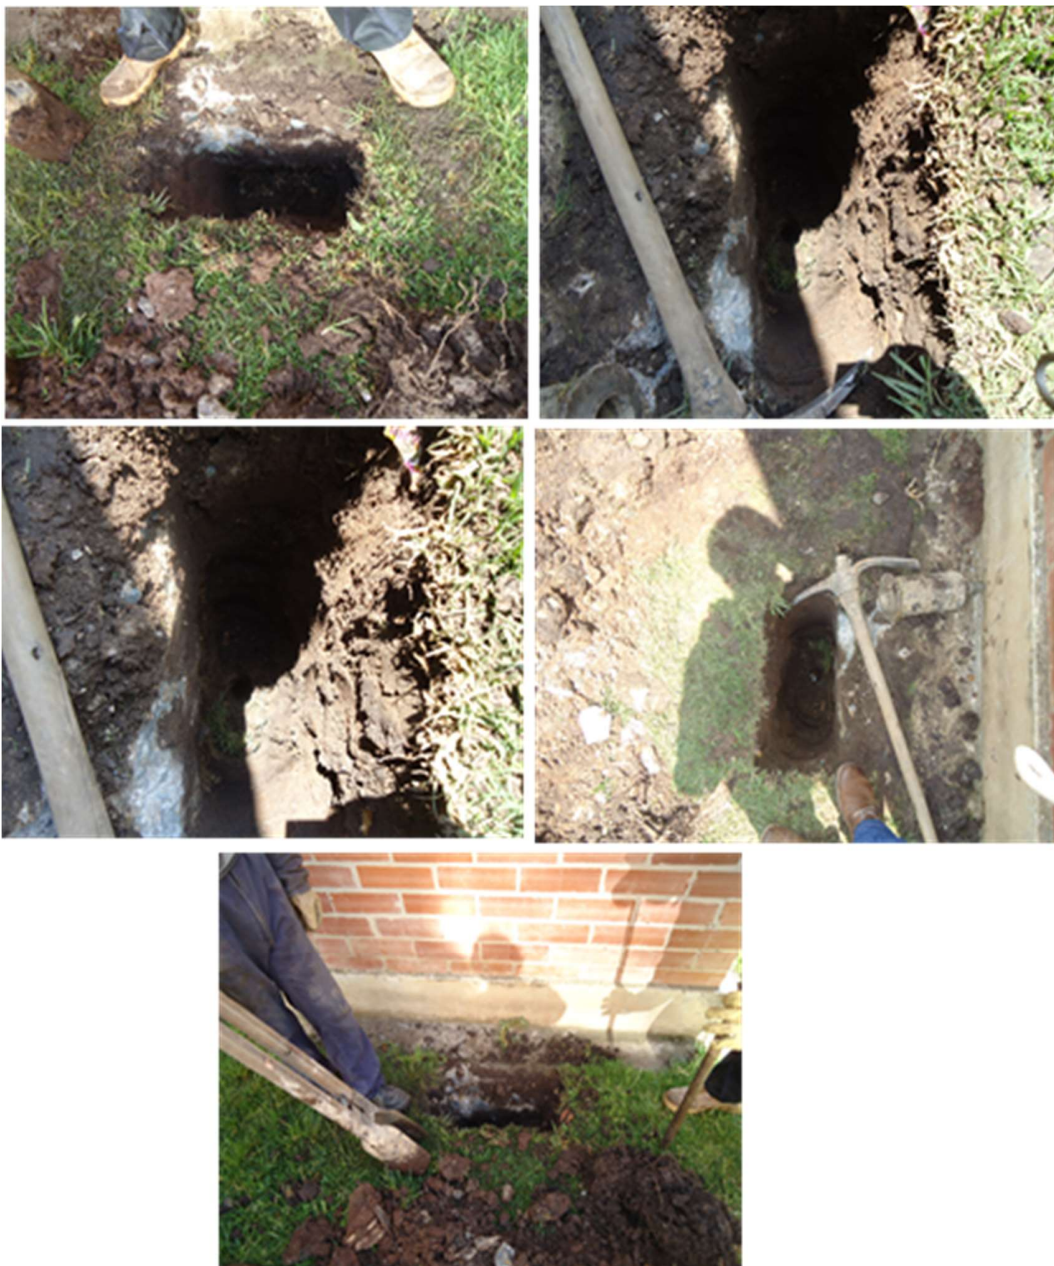
Foto 9 Cimentación costado occidental.

Se aprecia un sistema de cimiento continuo mediante T invertida materializado a 60 cm de la superficie, y soportad sobre un mejoramiento granular.

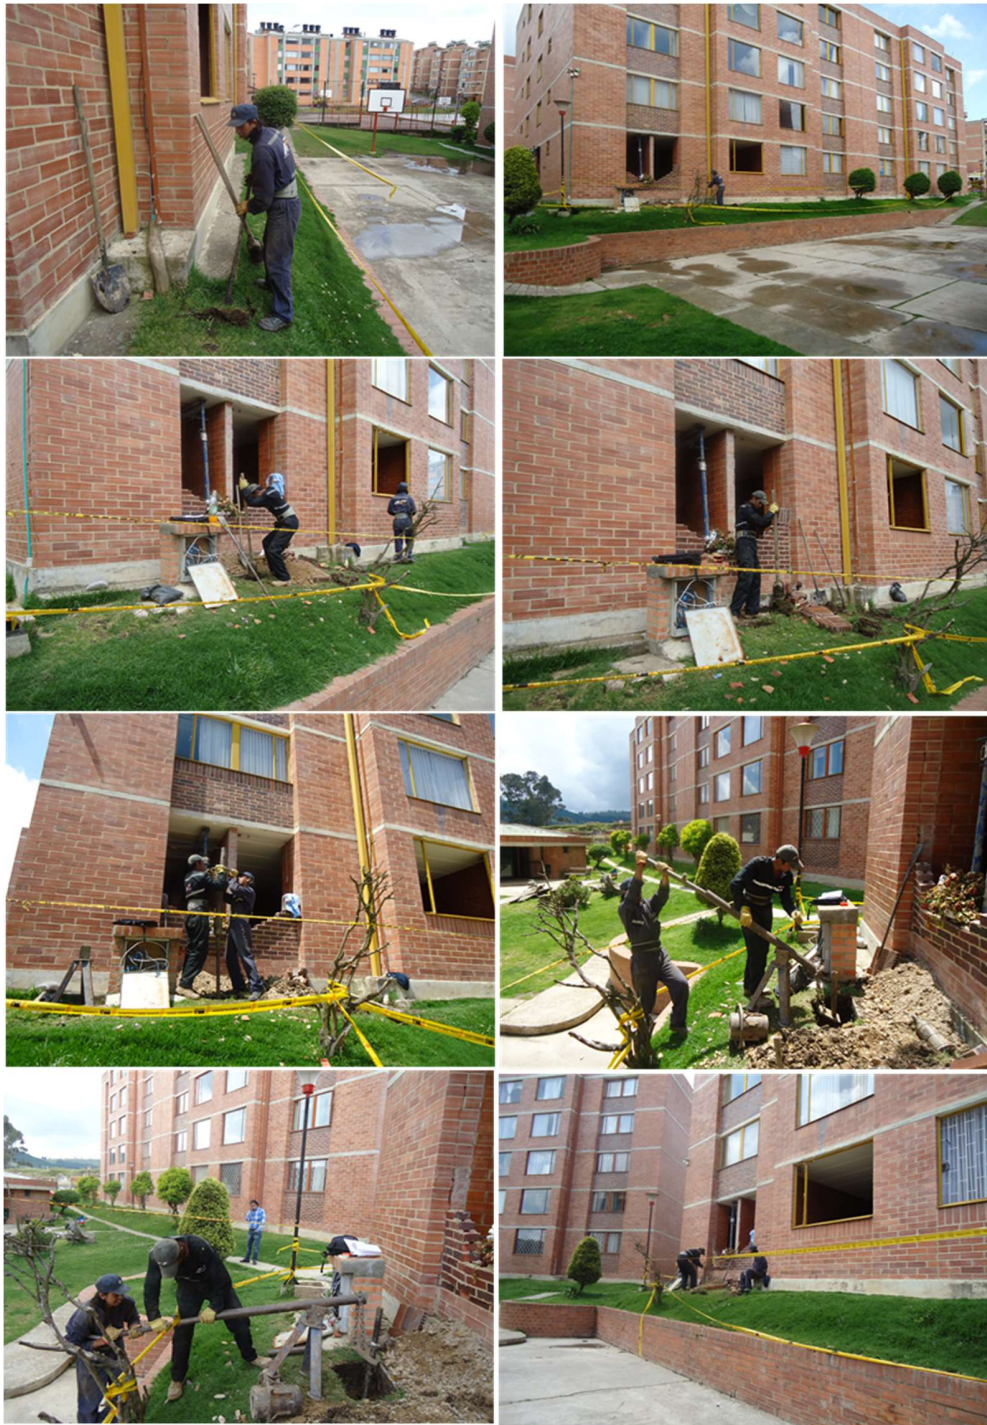
Foto 10 Sondeo 2 costado oriental

Exploración manual con recuperación de muestras alteradas e inalteradas.

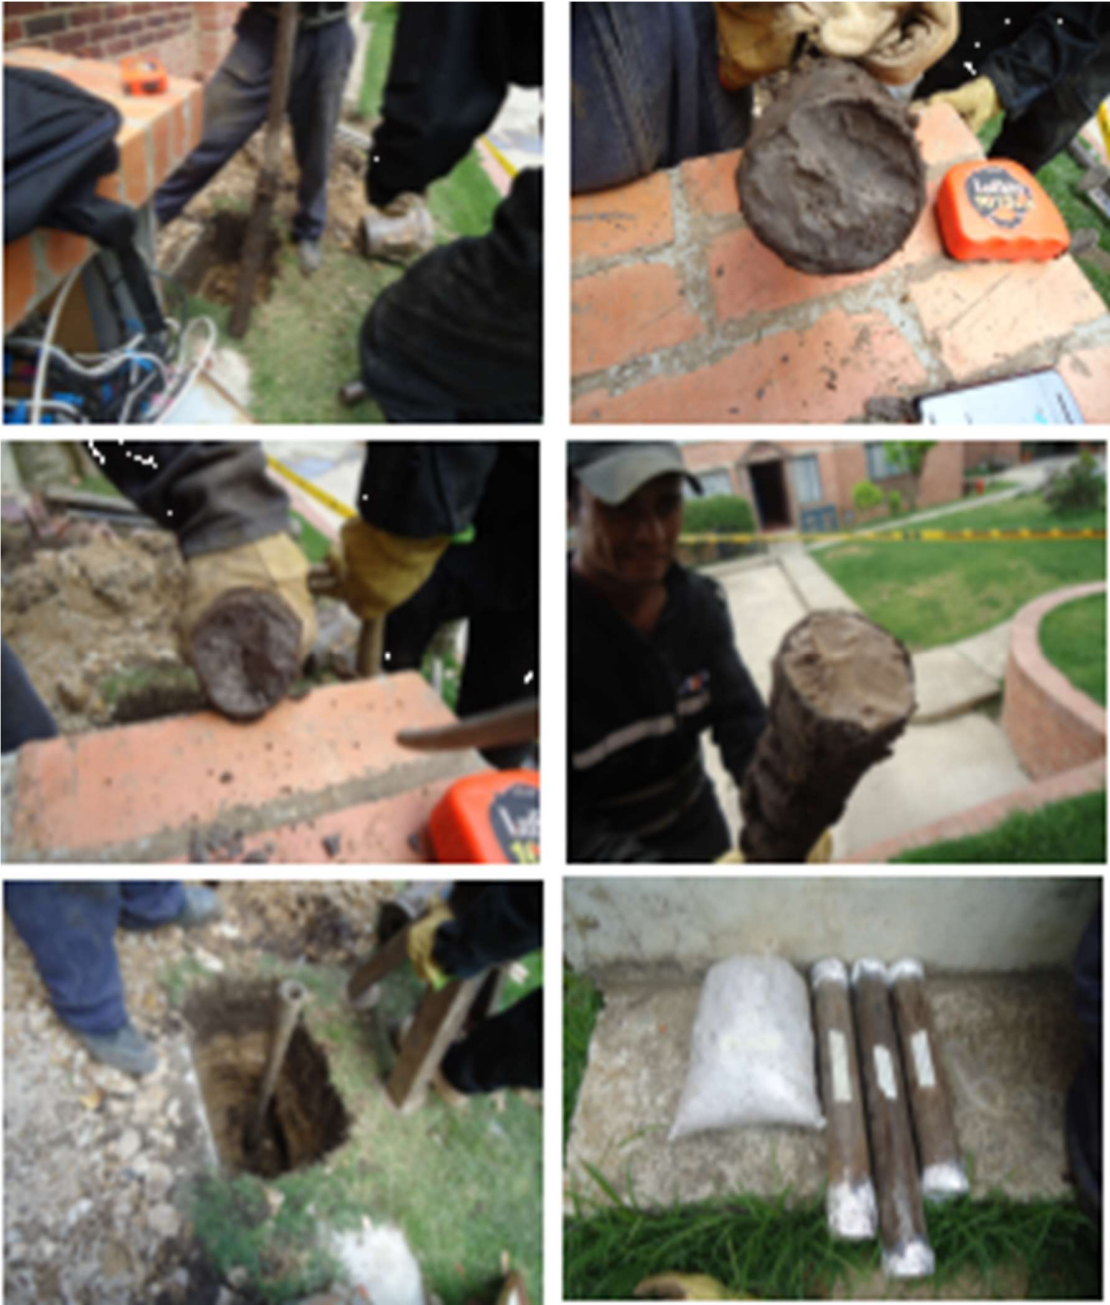
Foto 11 muestras sondeo 2.

Muestras en tubos de pared delgada y cuchara partida, suelos de consistencia media, principalmente arcillas de baja compresibilidad.
