**APOYO A LA SECRETARÍA DE PLANEACIÓN E INFRAESTRUCTURA DEL  
MUNICIPIO DE SANTA ROSA DE VITERBO – BOYACÁ.**

**UNIVERSIDAD SANTO TOMÁS SECCIONAL TUNJA**  
**FACULTAD DE INGENIARÍA CIVIL**  
**TUNJA - BOYACÁ**  
**2021**

**Presentación de trabajo de grado con la modalidad pasantía, para poder  
obtener el título de Ingeniero Civil**

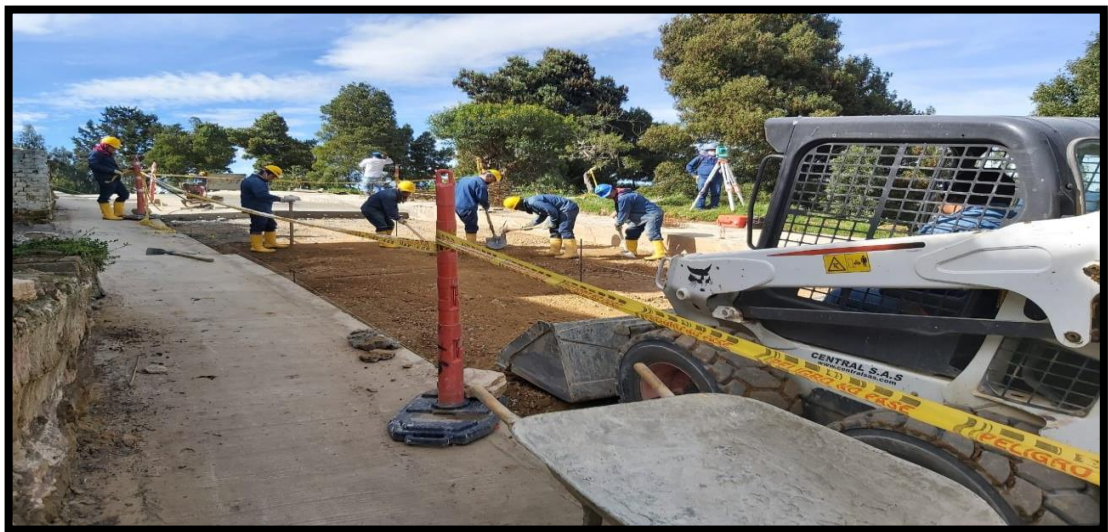
*Figura 7. Compactación de la subbase.*

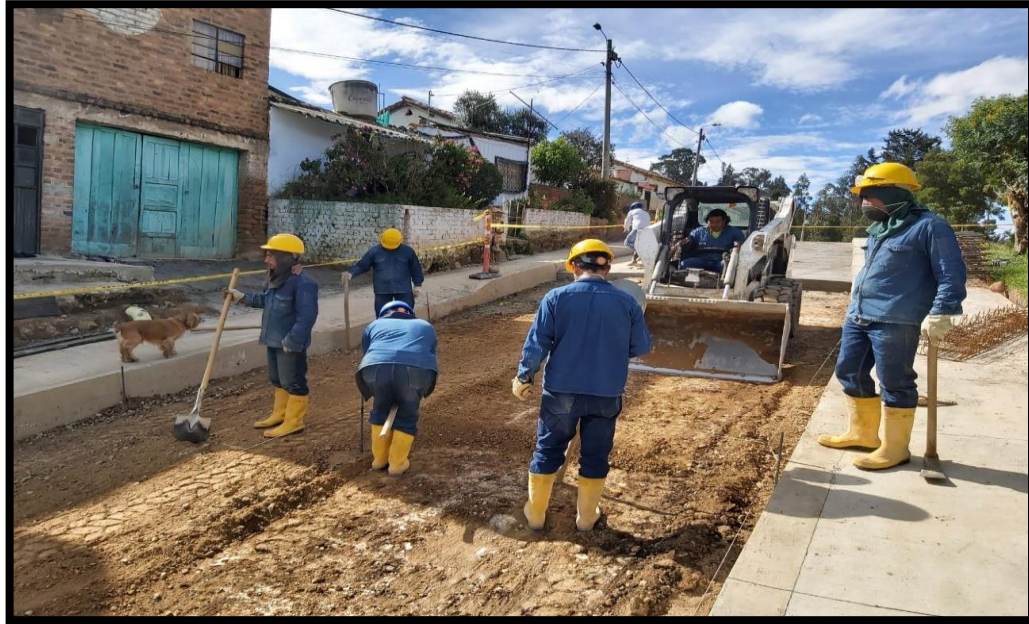
**Figura 8. Limpieza de la subrasante.**

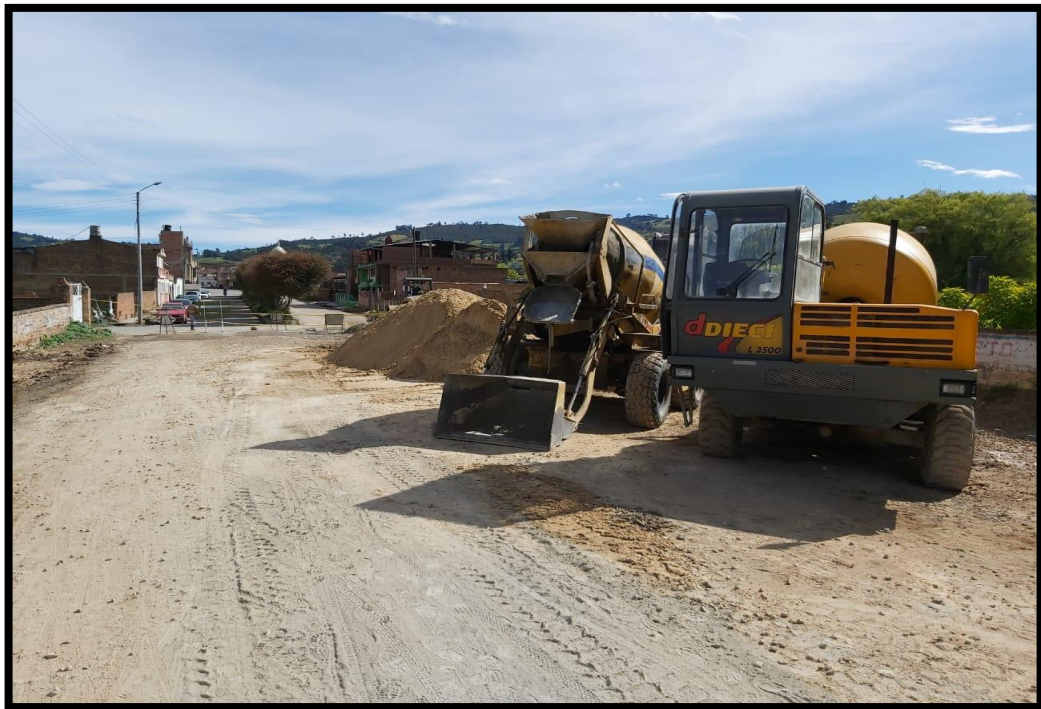
**Figura 9. Maquinaria hormigonera para la mezcla del concreto.**

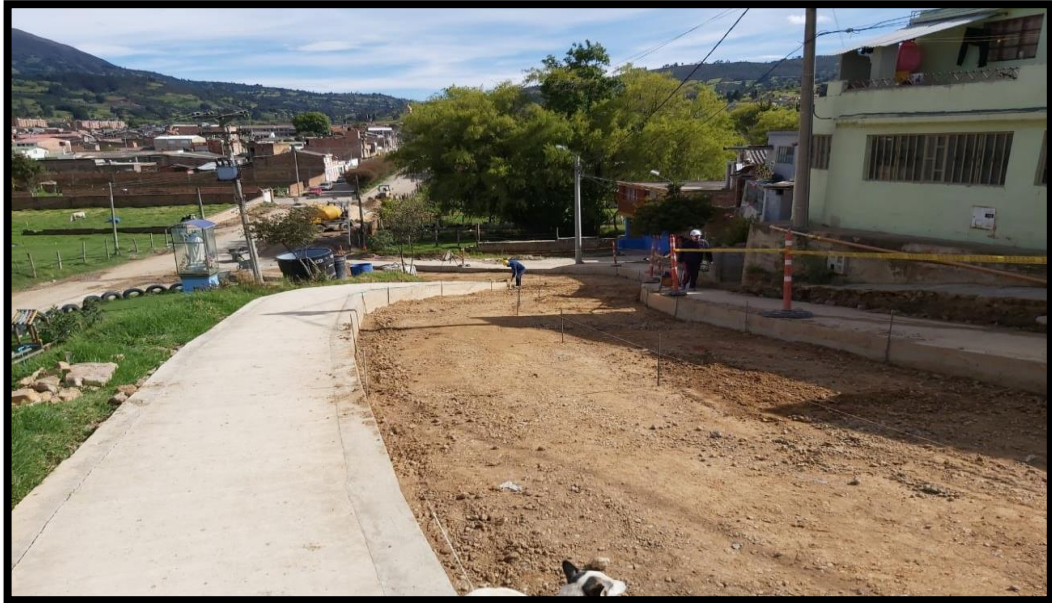
**Figura 10. Instalación de formaletas según los ejes topográficos.**

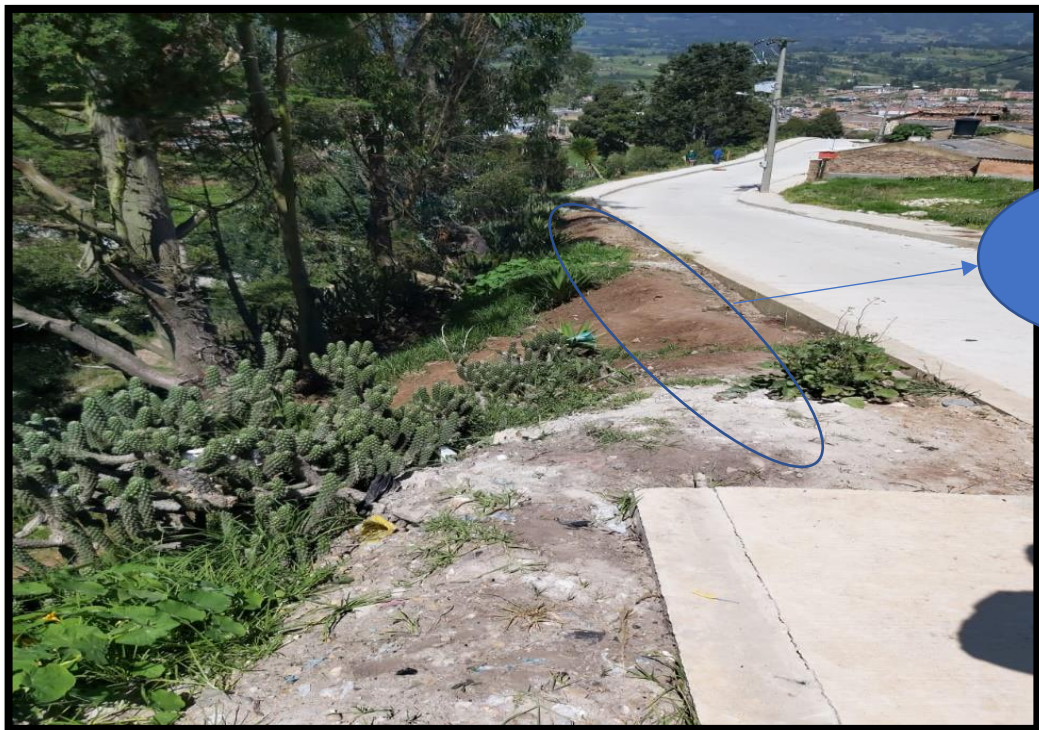
**Figura 11. No se pudo realizar el bordillo debido a la presencia del talud.**

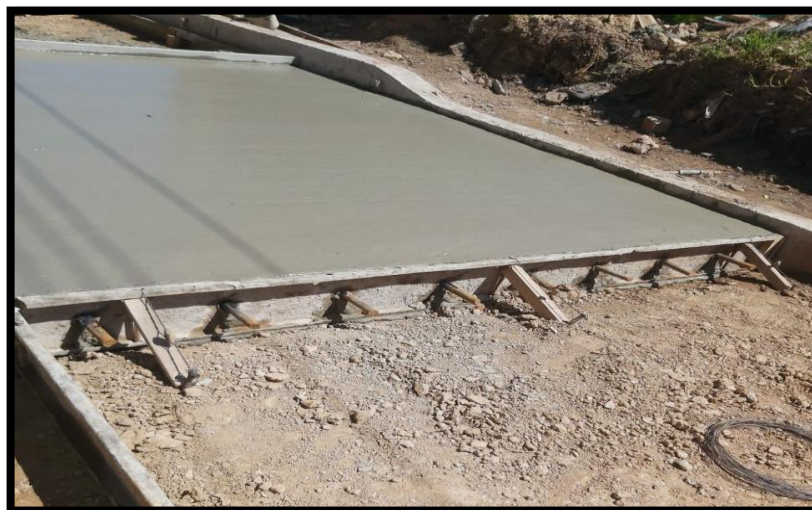
**Figura 13. Fundición de placa de 2,5m x 2,0m.**

Se inicia la obra de pavimentación en concreto rígido del Barrio Quintas de Alameda. Con una longitud de 110 metros lineales, siguientes cotas y distancias de la pavimentación del Barrio San Antonio. El informe de esta supervisión se encuentra más detalladamente en el Anexo H ítem 4.

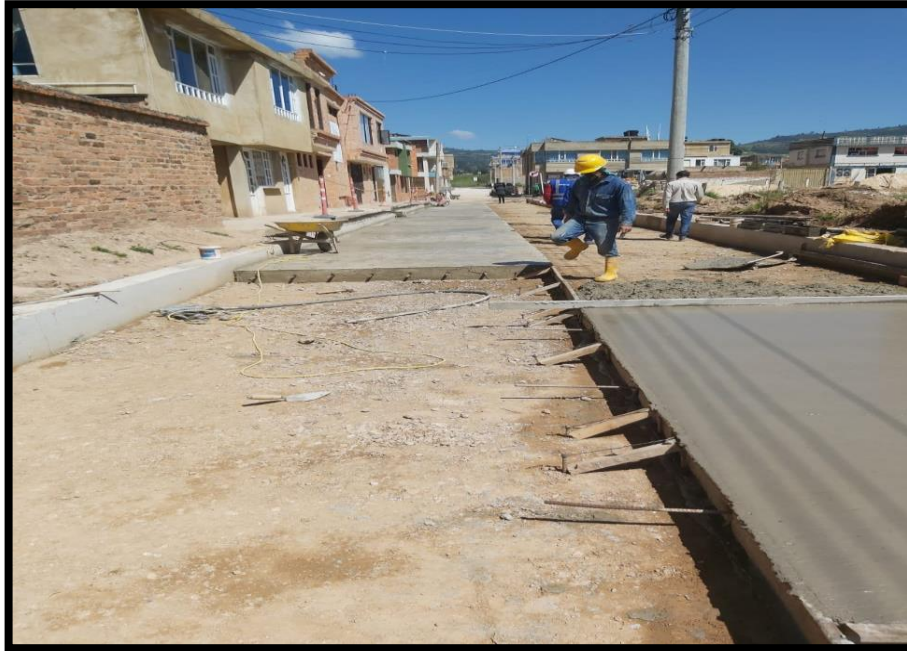
**Figura 14. Fundición de placas e instalación de acero.**

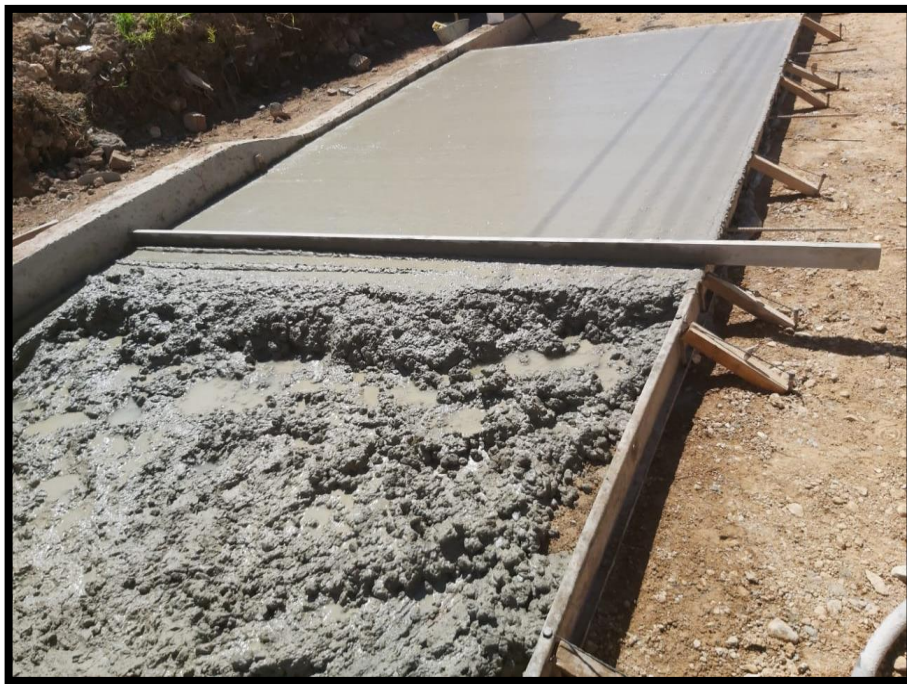
**Figura 15. Nivelación y vibración del concreto.**

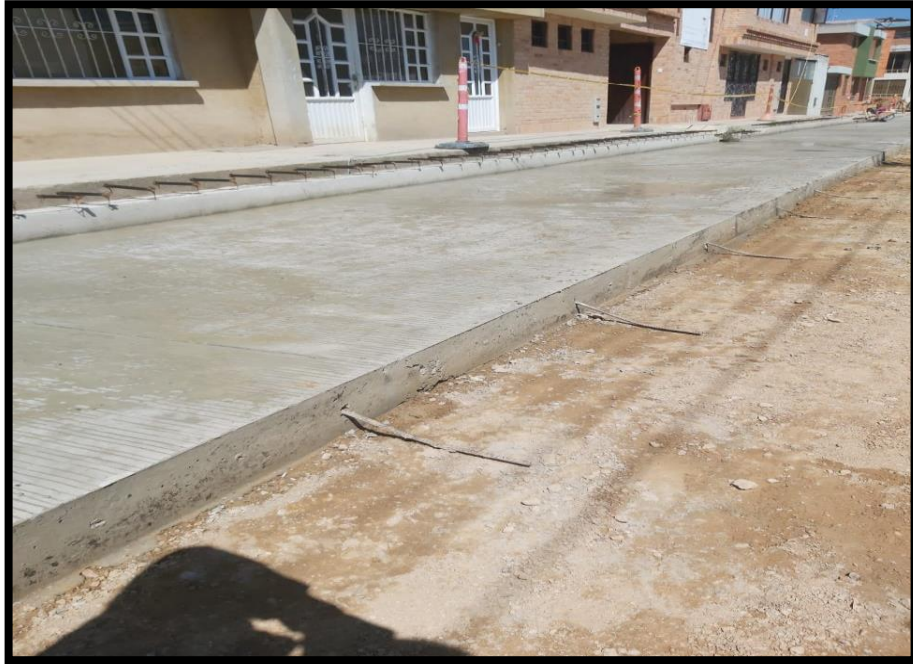
*Figura 16. Cepillado y curado de la placa.*

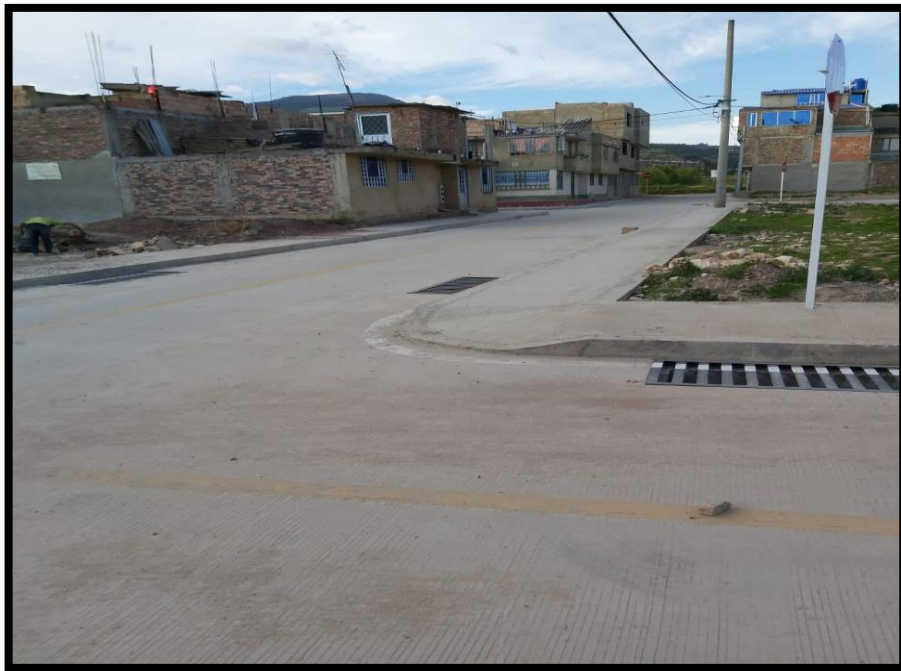
*Figura 17. Resultado final del pavimento rígido.*

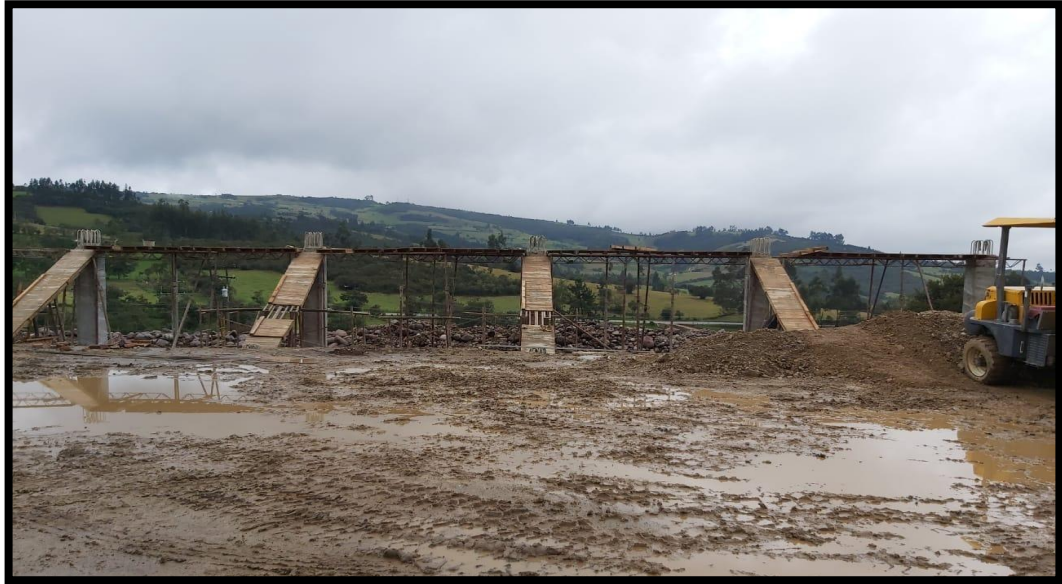
*Figura 18. Instalación de formaletas, cerchas y parales.*

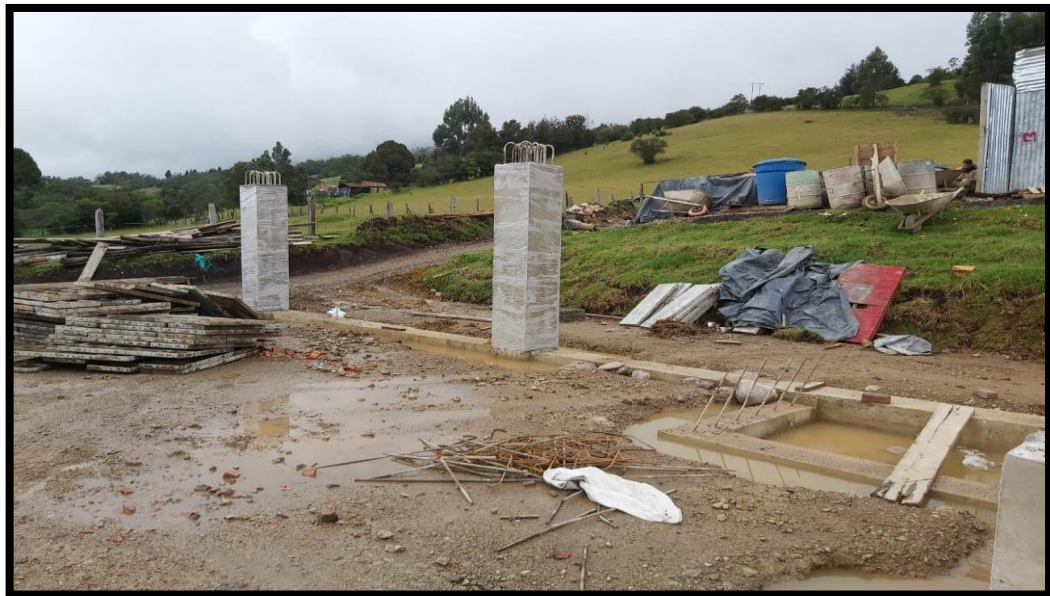
*Figura 19. Fraguado de columnas de 50cm x 50cm.*

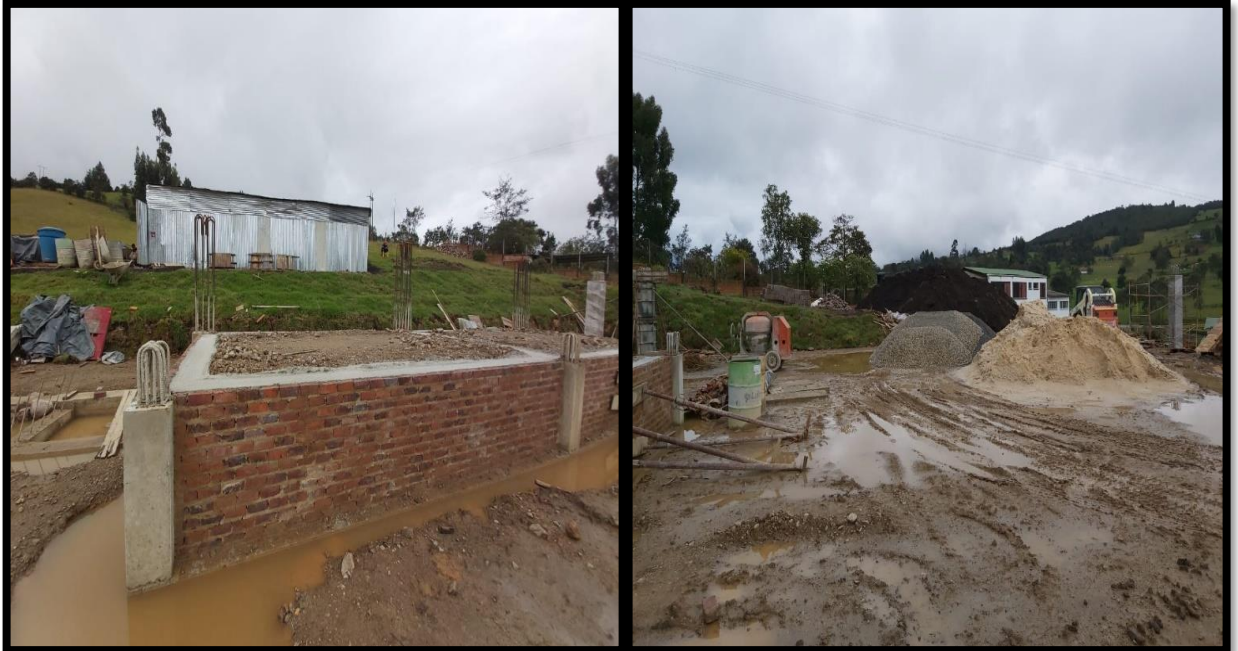
**Figura 20. Construcción de la tarima y losa del CIC.**

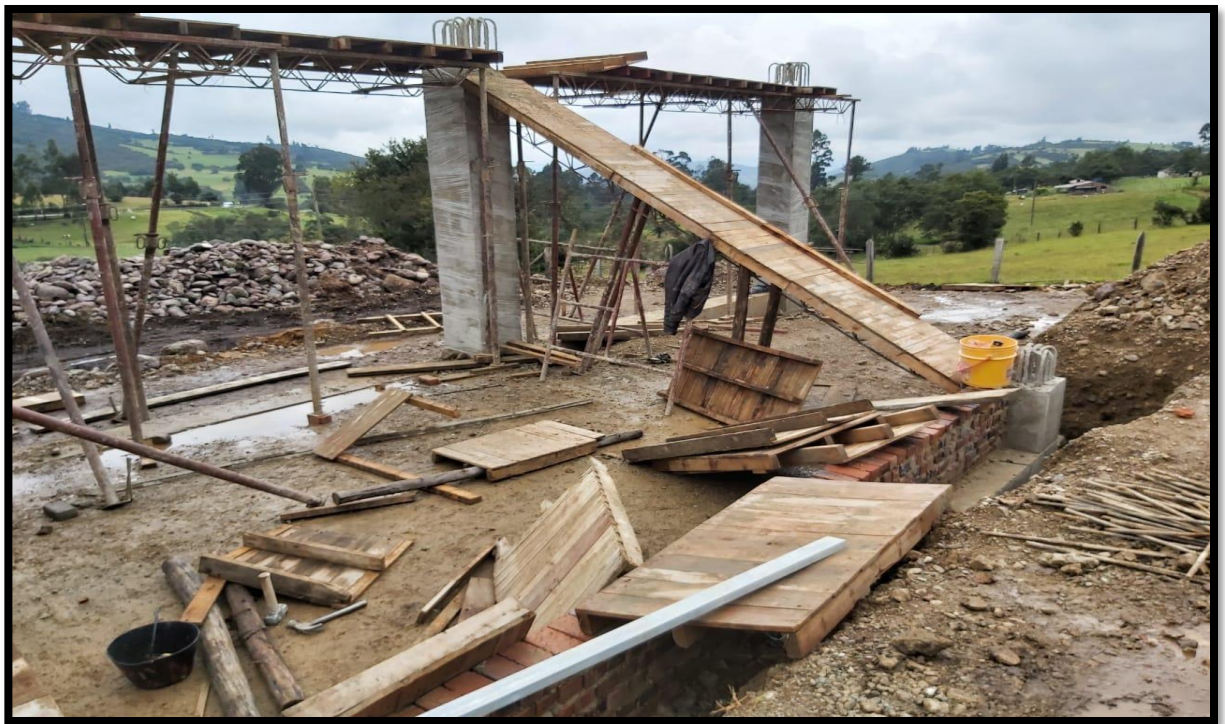
**Figura 21. Engrase con ACPM de formaletas.**

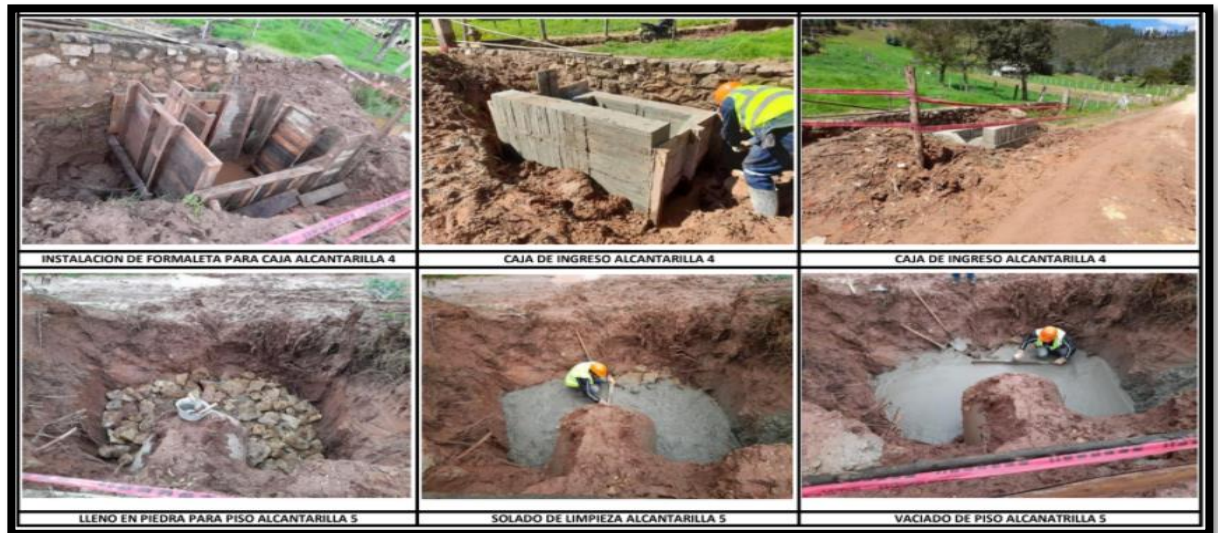
*Figura 22. Mejoramiento del suelo y construcción de pisos.*

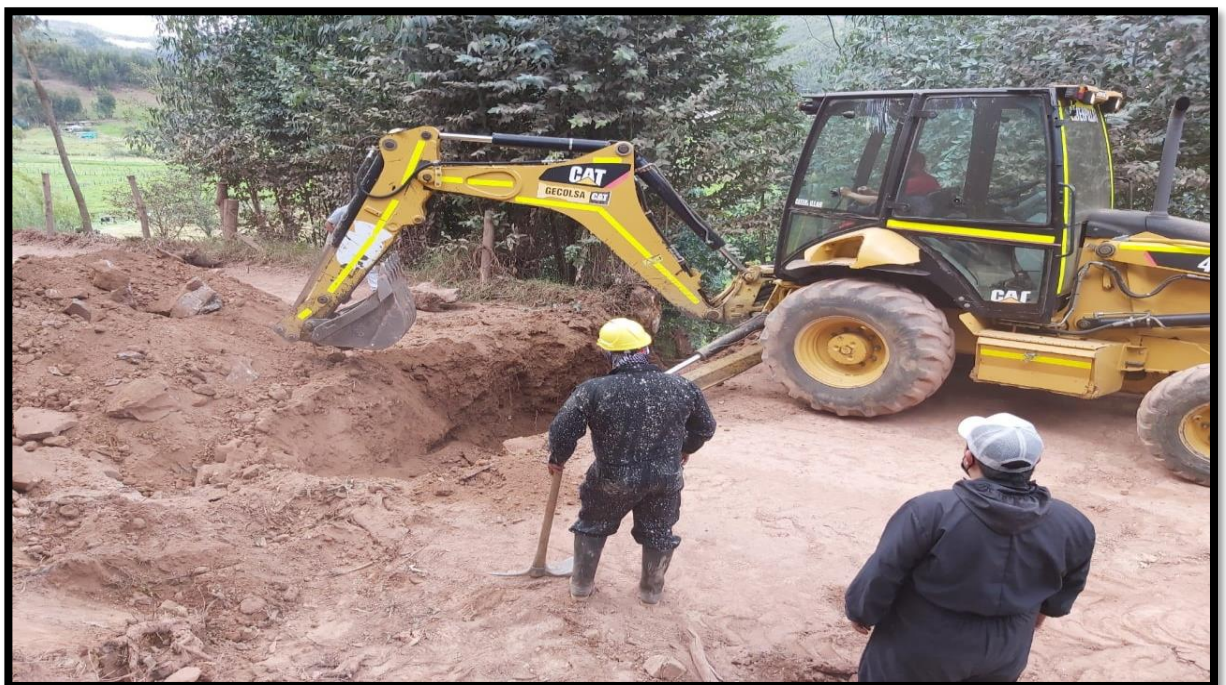
**Figura 25. Excavación mecánica para colocación de tubos de 36".**

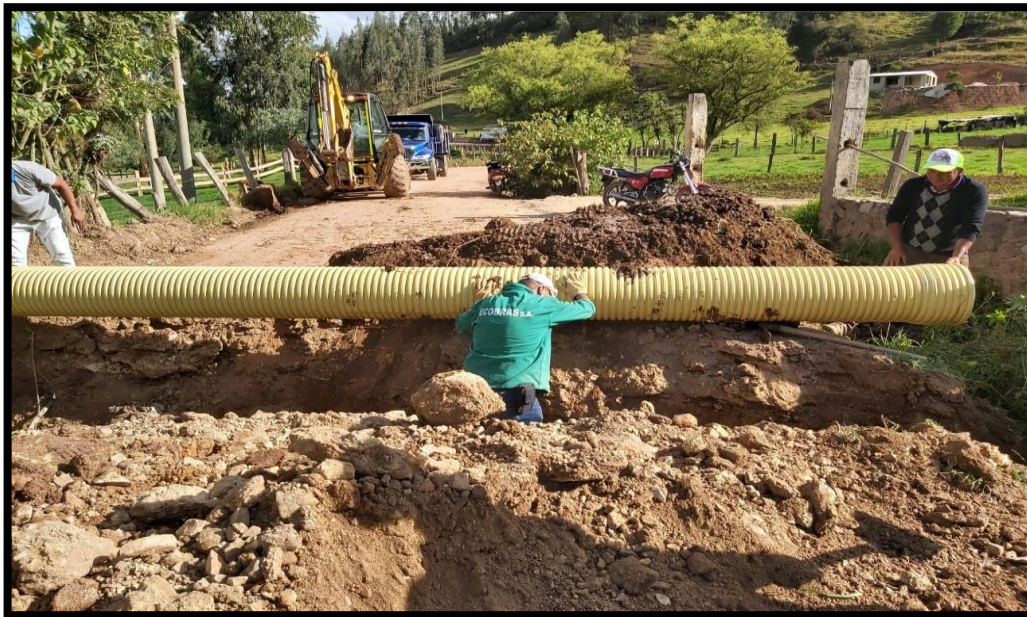
*Figura 26. Colocación tubo corrugado Novafort.*

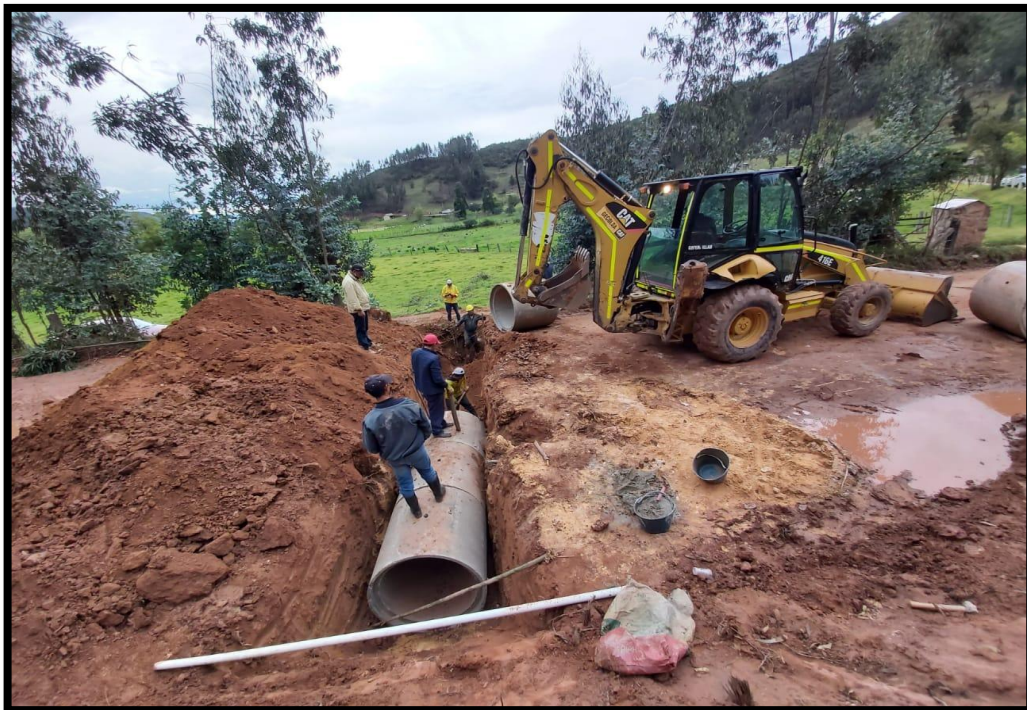
*Figura 27. Excavación mecánica y colocación de tubo reforzado de 36".*

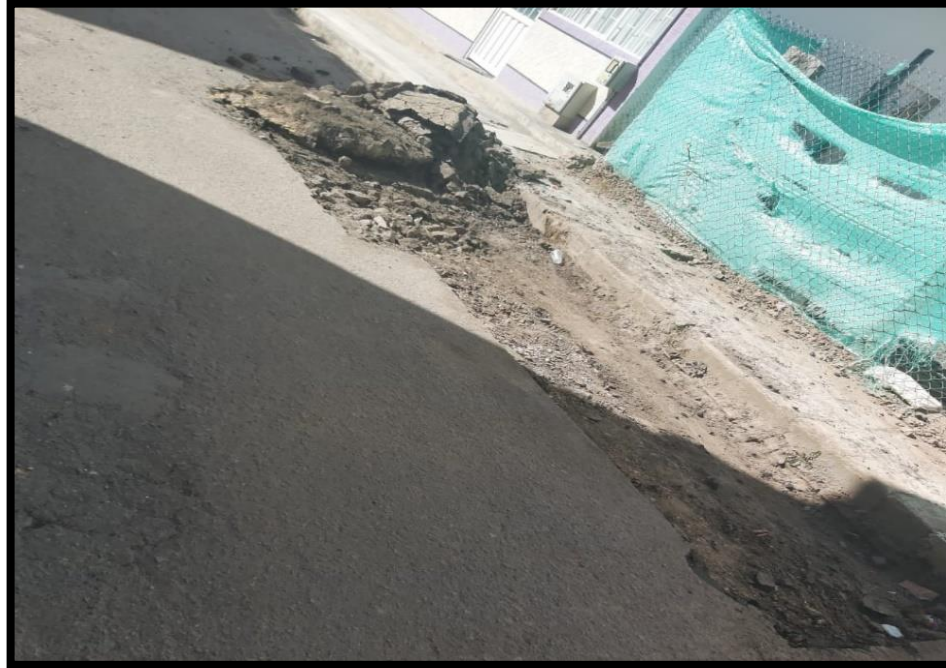
Se realizó la supervisión de la obra, la cual se encontraba en un nivel de deterioro medio. En esta supervisión, se logra evidenciar, que las grietas se conectan, algunos bordes muestran saltaduras y no se evidencia presencia de finos que provengan de capas inferiores. Por lo anterior y en compañía de los residentes de obra, se realizaron ajustes en la obra proyectada, los cuales no fueron tenidos en cuenta inicialmente.

***Figura 28. Patología vial ya recortada.***

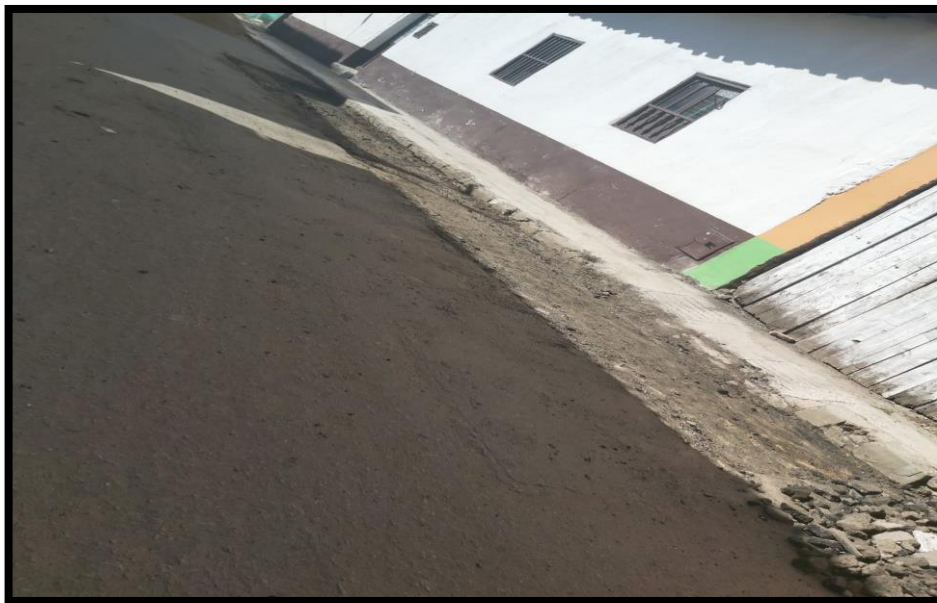
***Figura 29. Patología vial lista para reconstruir.***

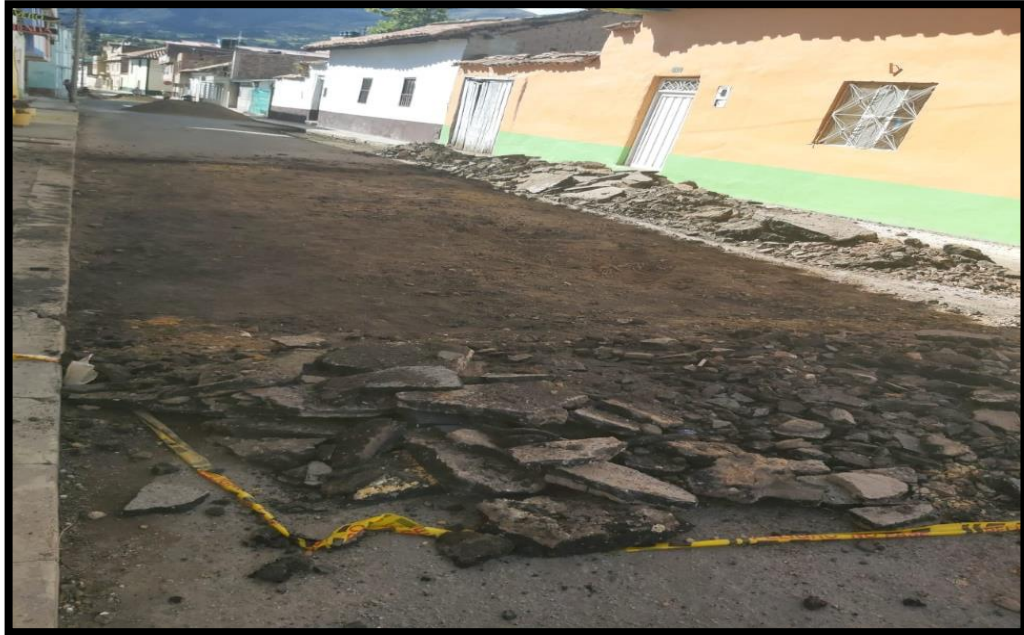
*Figura 30: Retiro de material.*

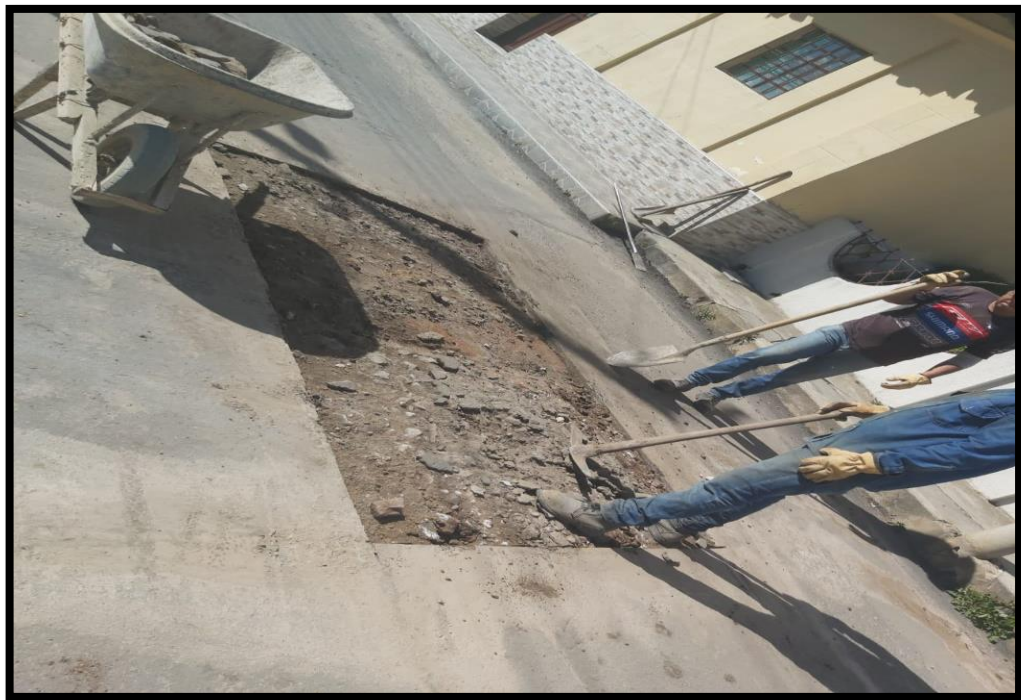
*Figura 31. Excavación con pica y pala (manual).*

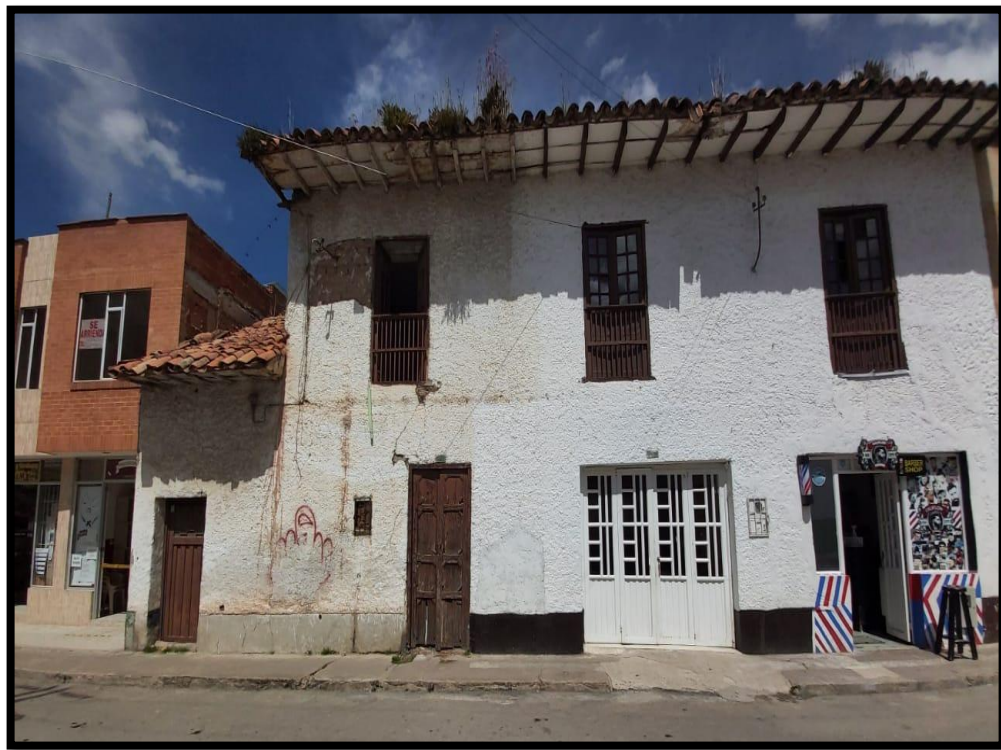
Se hizo un seguimiento a alrededor de quince (15) viviendas las cuales se encontraban en amenaza de ruina o donde la construcción tiene mala conservación de la estructura. Se realizó la debida visita a cada una de las viviendas, en donde se notificó por medio de la elaboración de un acta, que, a partir de la fecha de elaboración de la misma, se cuenta con 42 días hábiles para el mejoramiento o mantenimiento de sus viviendas, al igual, que, al hacer caso omiso a esta acta, se procederá con ayuda del inspector de policía a aplicar la debida sanción o demolición de la propiedad, si es el caso.

*Figura 32. Vivienda en amenaza de ruina.*

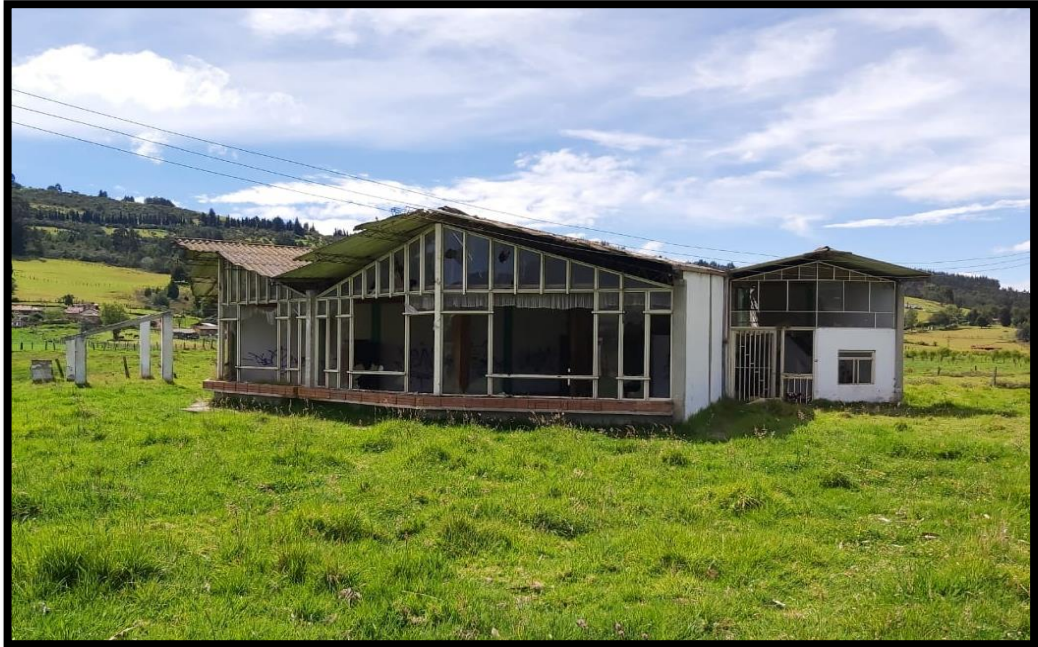
***Figura 33. Club antiguo en amenaza de ruina.***

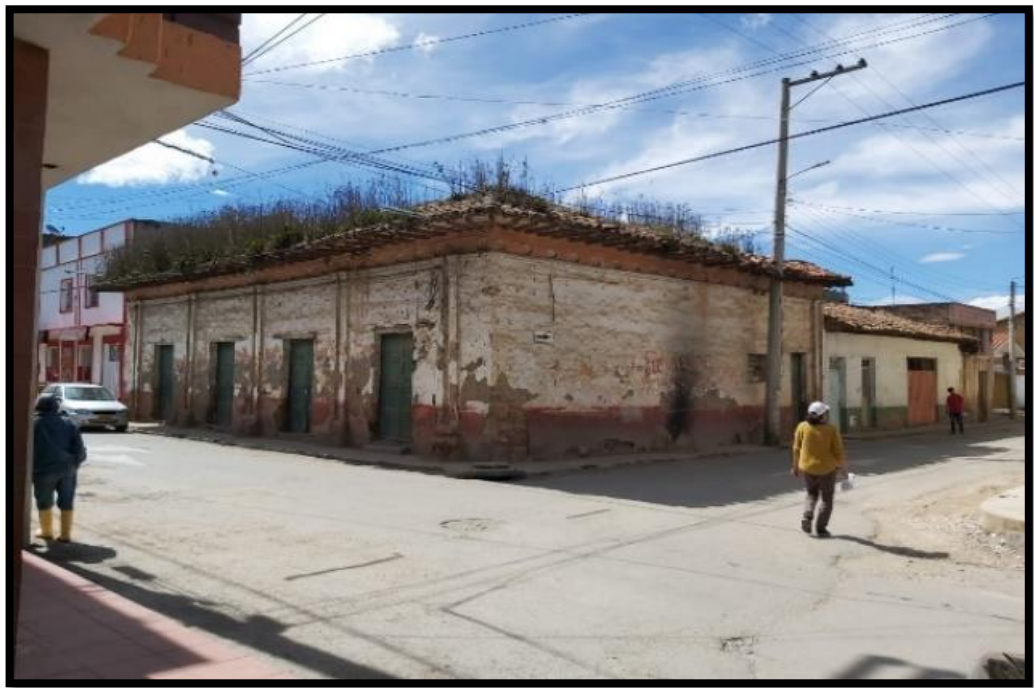
***Figura 34. Propiedad con mala conservación de la estructura.***

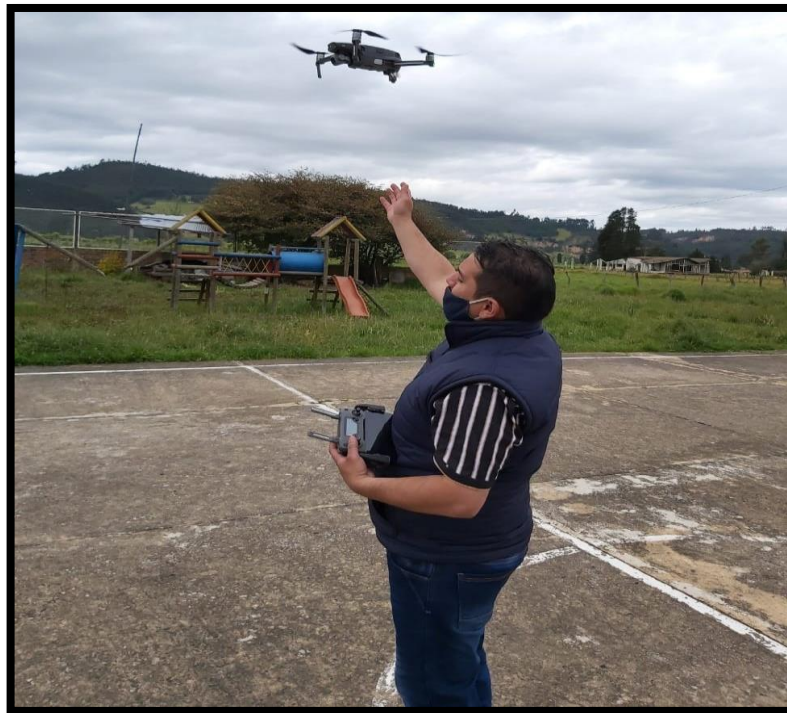
- La topografía se realizó, con ayuda de un dron. El cual da la coordenada del terreno, fotogrametría y curvas de nivel.
- Las imágenes tomadas por el dron, fueron analizadas en el programa agisoft photoscan. El cual da las curvas de nivel, para posteriormente exportar los archivos restantes a AutoCAD 2019, terminando de esta manera la topografía.
- Se tomaron alrededor de quince (15) fotografías desde el dron con el fin de obtener una buena captación del terreno a estudiar, facilitando la lectura en el programa agisoft photoscan.
- Se tomaron dos (2) puntos de referencia, separados entre ellos, a una distancia de 10m, con el fin de trabajar a escala real en AutoCAD 2019.

*Figura 37. Lanzamiento de dron para toma de fotogrametría.*

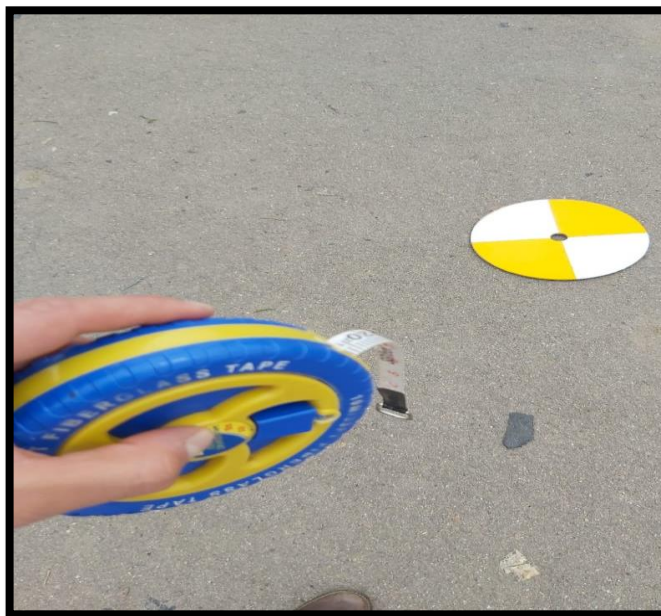
**Figura 39.** Implementos para la realización de la topografía, punto de referencia y decámetro.

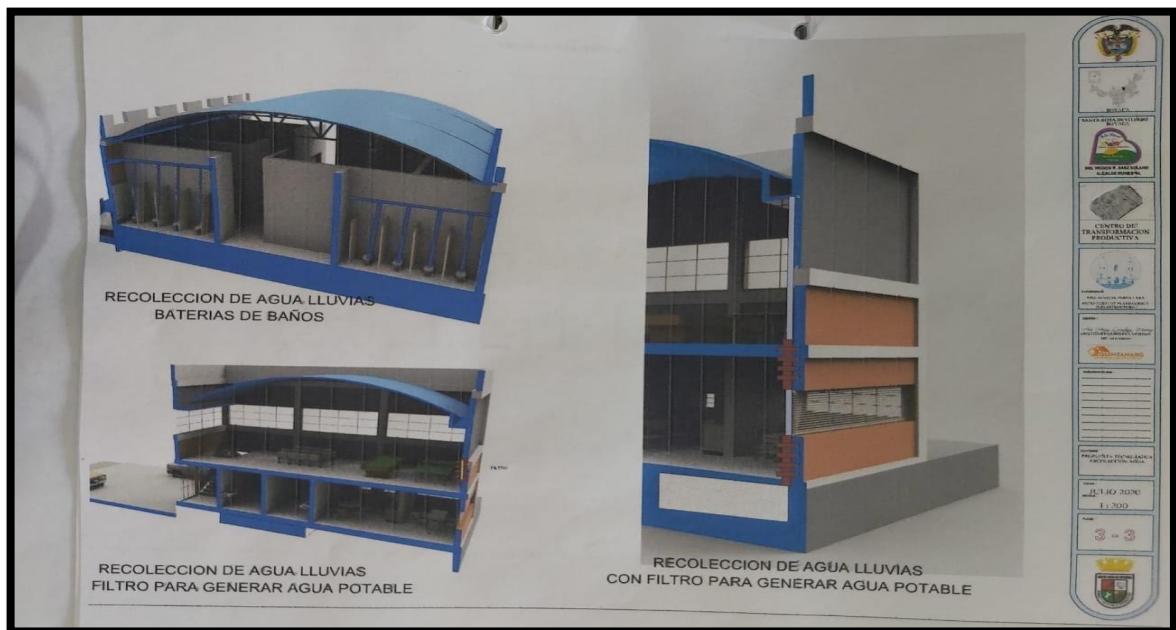
**Figura 47. Renders de la plaza de mercado.**

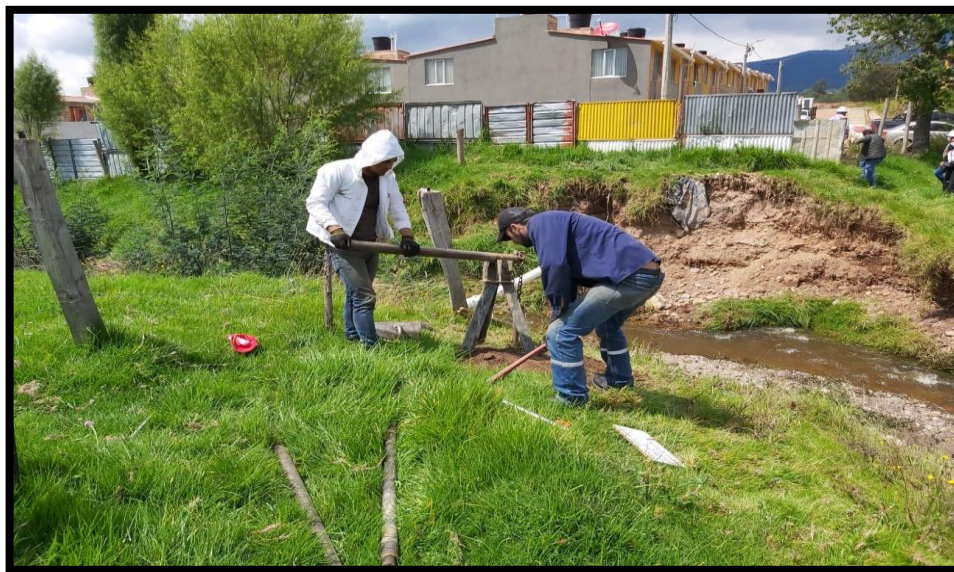
- A 0.15m: Se tomó una muestra y se evidenció la capa vegetal.
- A 0.15m+0.7m: Se tomó una muestra y se evidenció (limo color café, humedad media y consistencia blanda)
- A 0.7m+1m: Se tomaron dos (2) muestras y se evidenció (limo color café con unos trazos naranjas, humedad media y consistencia blanda)
- A 1m+1.8m: Se tomaron tres (3) muestras y se evidenció (Arena con limo y roca de color café y humedad media)
- A 1.8m+2.5m: se tomaron cuatro (4) muestras y se evidenció (Arena gruesa de color morado, humedad alta y consistencia suelta)
- A 2.5m+3.5m: se tomaron cinco (5) muestras y se evidenció (IDEM).

**Figura 48. Evidencia fotográfica de apiques, para la muestra de suelo.**

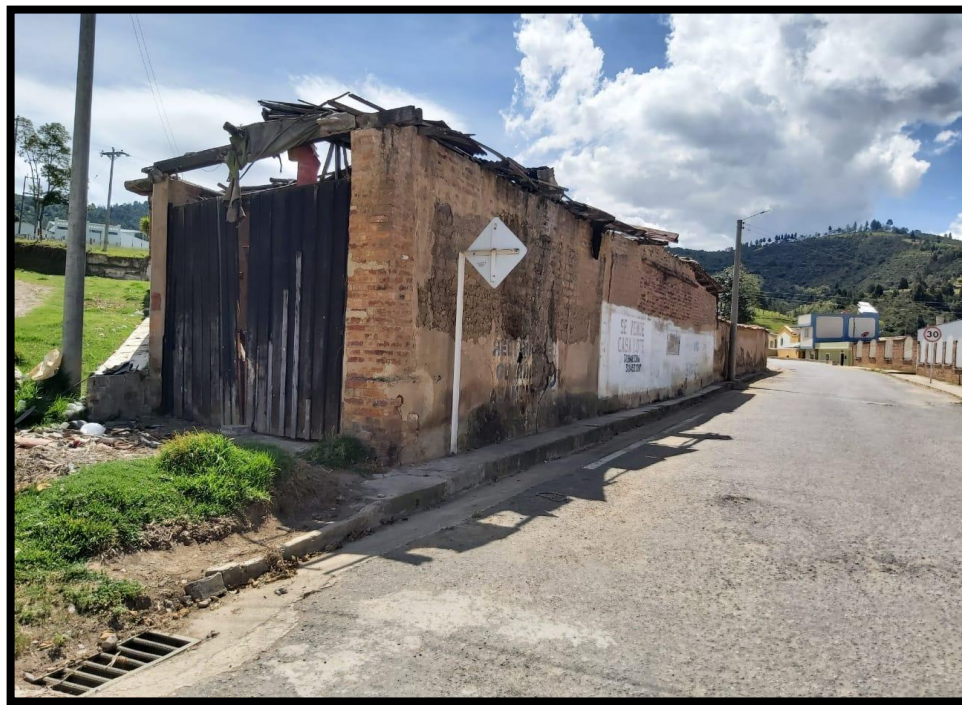
***Figura 50. Vivienda con mala conservación de la estructura.***

Se brindó apoyo en la elaboración de los planos arquitectónicos, los cuales fueron entregados a las diferentes personas, quienes no contaban con los recursos necesarios para la realización de los mismos. Analizando el deterioro estructural de las viviendas y la iniciativa de los propietarios, de construir una vivienda de un (1) piso, la Secretaría de Planeación e Infraestructura del Municipio, decide obsequiar los diseños arquitectónicos y estructurales para poder realizar la construcción con la debida licencia de construcción. Además, el Pasante apoya con los acercamientos y socializaciones de los planos con la Comunidad

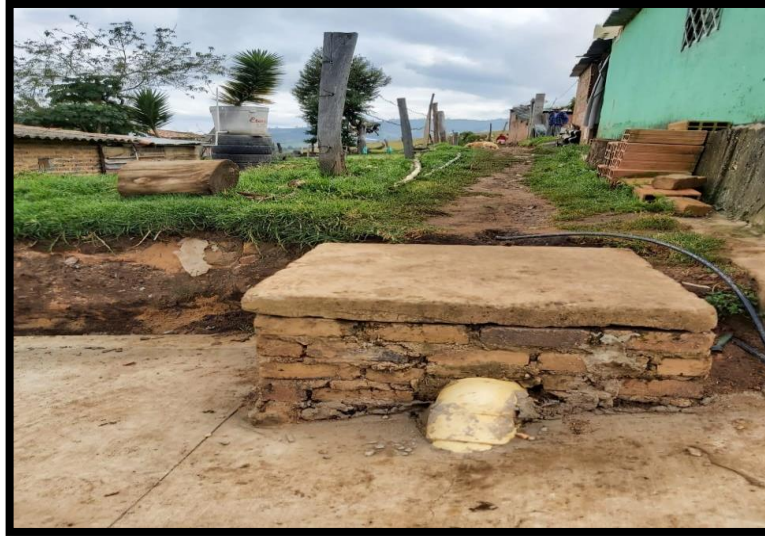
En la ilustración 51. se muestra la mala construcción y ubicación de la caja de inspección del sistema de alcantarillado.

**Figura 51. Caja de inspección.**
