**Universidad Santo Tomás**

**Propuesta de Recuperación y Gestión de la Contaminación con Metales Pesados (Cromo hexavalente y Plomo) utilizados en la Industria de Curtiembres en el Municipio de Villapinzón.**

**Trabajo de grado  
para optar el título de Magister en Gestión de Cuencas Hidrográficas**

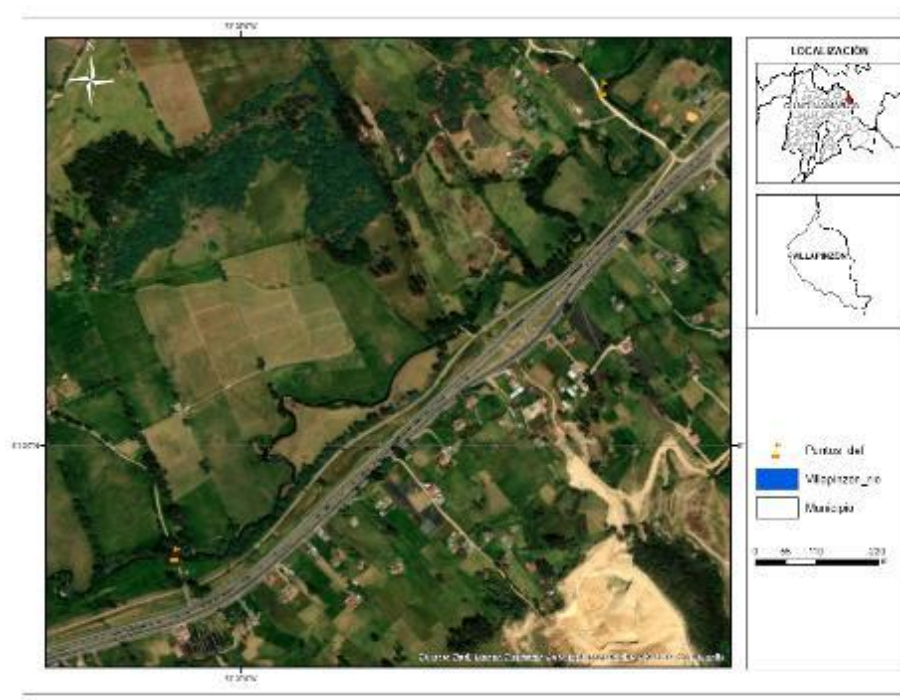
*Mapa 6 Puntos toma de muestras*

En el Mapa 6 se identifican los puntos de muestreo ubicados sobre el río Bogotá en su tramo final dentro del municipio de Villapinzón. Estos puntos corresponden a la zona de salida del río del territorio municipal, permitiendo evaluar las condiciones del recurso hídrico una vez ha atravesado las diferentes áreas de influencia, tanto urbanas como rurales e industriales. Su localización resulta clave para analizar los posibles efectos acumulativos de las actividades desarrolladas en el municipio, así como para establecer una línea base de la calidad del agua en su transición hacia los tramos siguientes de la cuenca.
