### **1. Modelo para la Evaluación de la Durabilidad Proyectada en Mezclas Asfálticas Tipo Md-19: Aplicación Puente Calle 127 con Av. Boyacá, Bogotá D.C.**

Tutor: Ing. Yeisson Domingo Pérez Lemus,  
Esp, M.Sc

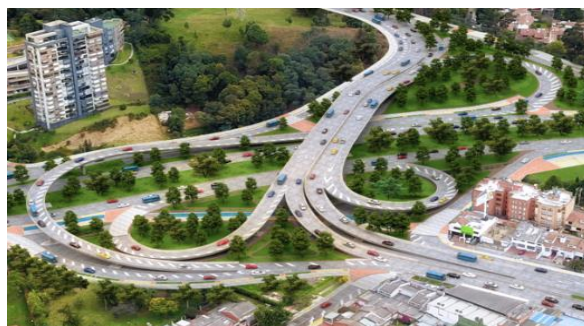
En la figura 1, se observa el corredor que fue seleccionado por su relevancia dentro de la red vial urbana y por evidenciar patologías típicas de las mezclas asfálticas tipo MD-19 en servicio, lo que lo convierte en un escenario representativo para la evaluación de la durabilidad proyectada y la validación del modelo propuesto.

**Figura 1.** Vista General del Tramo Evaluado en el Puente Calle 127 con Av. Boyacá.

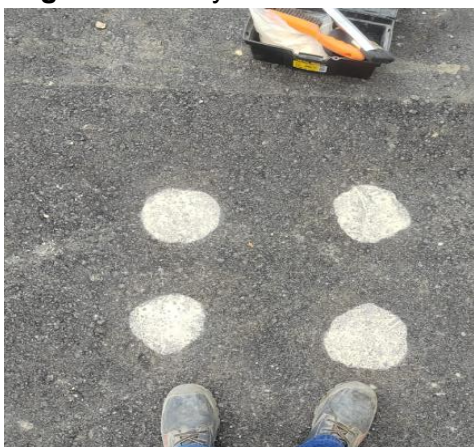
La macrotextura se define como las desviaciones de un pavimento respecto de una superficie completamente plana con dimensiones características de longitud de onda entre 0.5 y 50 mm y de una amplitud que varía entre 0.1 y 20 mm.

**Figura 4.** Ensayo Circulo de Arena.

Este comportamiento no debe interpretarse como deterioro negativo inmediato. En mezclas asfálticas densas recién colocadas, durante los primeros meses suele ocurrir una ligera exposición del agregado superficial debido al pulimiento inicial de la película bituminosa externa. Como resultado, la textura puede incrementarse moderadamente.

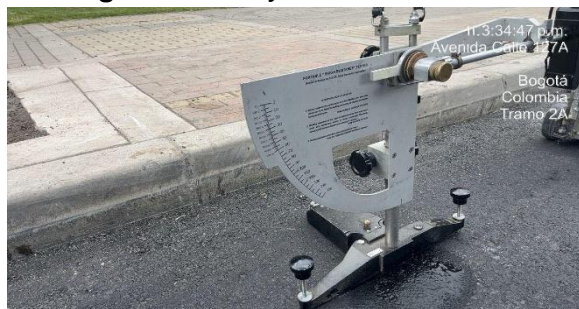
La Figura 5 presenta la ejecución del ensayo de resistencia al deslizamiento mediante equipo tipo péndulo británico.

**Figura 5. Ensayo Péndulo.**

Valores promedio en etapa de evaluación Inicial<sub>7</sub>: 42 a 44 CRD
