**DETERMINACIÓN DEL ÍNDICE DE LA CALIDAD DEL AGUA DE LA CUENCA BAJA
DEL RÍO TULUÁ, MUNICIPIO DE TULUÁ, DEPARTAMENTO DEL VALLE DEL
CAUCA, MEDIANTE ANÁLISIS FÍSICOQUÍMICOS Y MICROBIOLÓGICOS CON
BASE EN LAS ACTIVIDADES ANTRÓPICAS LLEVADAS A CABO DURANTE EL
PERIODO ABRIL-JUNIO DE 2021.**

**UNIVERSIDAD SANTO TOMÁS
FACULTAD DE CIENCIAS Y TECNOLOGÍAS
ESPECIALIZACIÓN EN ORDENAMIENTO Y GESTIÓN INTEGRAL DE
CUENCAS HIDROGRÁFICAS
BOGOTÁ
2022**

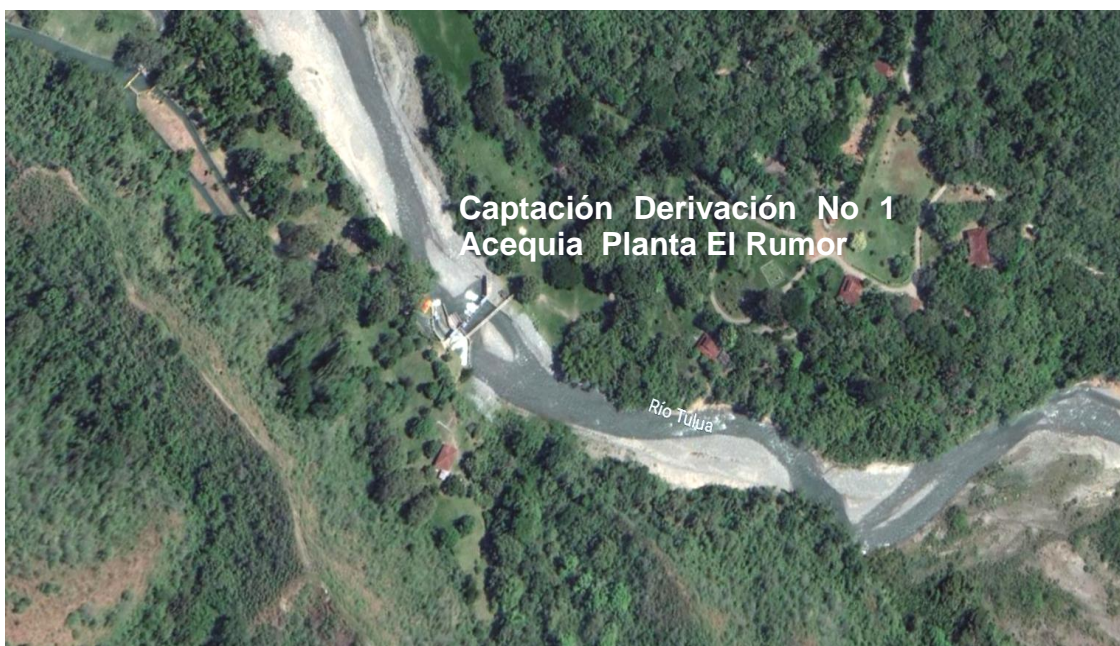
Imagen 1. Localización captación del río Tuluá

Definido el punto de muestreo el cual se muestra en las imágenes 1 y 2. Se procedió a determinar el comportamiento de los parámetros fisicoquímicos y microbiológicos a través de la recolección de muestras de agua, estas muestras fueron tomadas en los meses de abril, mayo y junio, una muestra por cada mes respectivamente, dichas muestras fueron tomadas y analizadas por personal capacitado del laboratorio de control de calidad de agua de Centroaguas S.A ESP.

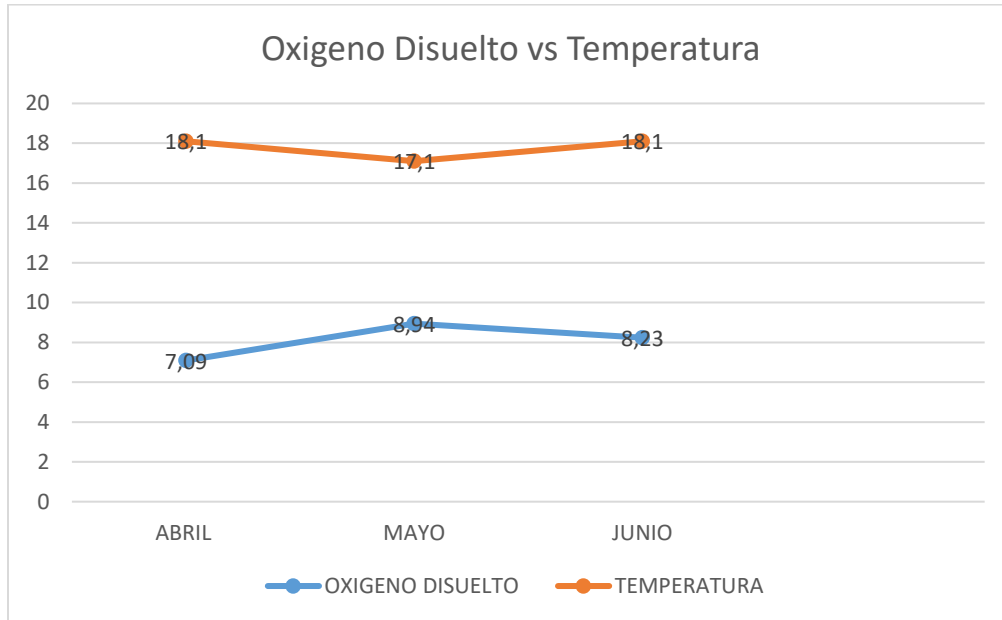
Gráfico 3. Oxígeno Disuelto Vs Temperatura. Fuente: Autores.

En el gráfico 3 se observa la relación que existe entre el oxígeno disuelto y la temperatura, se puede evidenciar que a menor temperatura el oxígeno disuelto aumenta, como sucede en el caso de la muestra realizada en el mes de mayo la cual presentó el mayor valor de este parámetro.

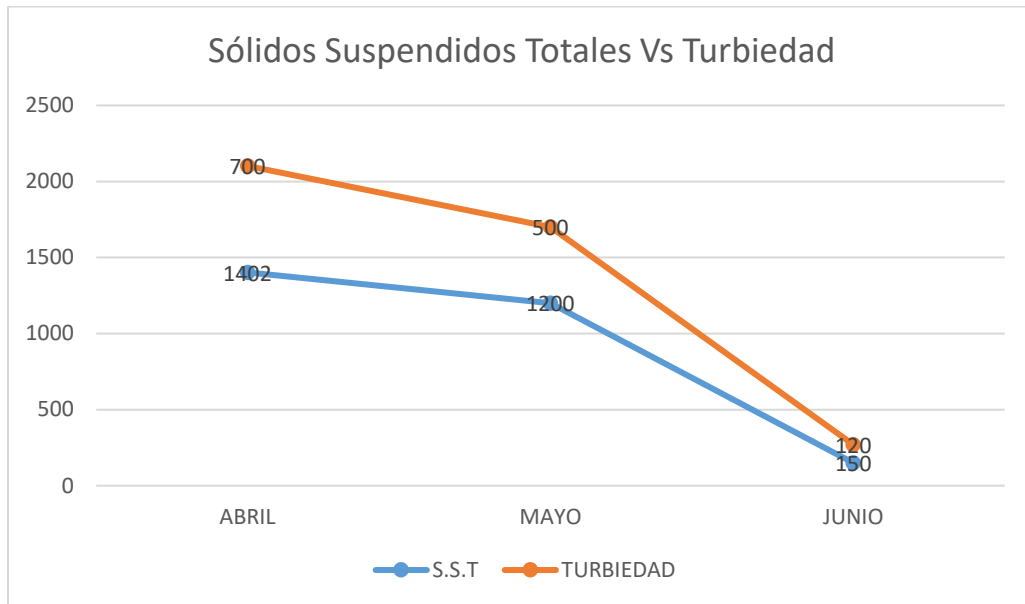
Gráfico 5. Sólidos Suspendidos Totales Vs Turbiedad. Fuente: Autores.

En el gráfico 5, se encuentran plasmados los valores de turbiedad y solidos totales, se observa la relación existente entre ambos parámetros y se evidencia un valor más alto de ambos en los meses de abril y mayo, sin embargo en el mes de junio disminuyó en gran escala, esto puede ser debido a que en los meses de abril y mayo las lluvias fueron más frecuentes y fuertes a diferencia del mes de junio que fue un periodo con clima seco. La turbiedad se encuentra fuera de los valores permisibles los cuales son 2 UNT ya que presento valores de 700, 500 y 120 UNT, siendo el mes de abril el valor más alto para este parámetro.
