**COBERTURA DE TIERRA Y ESTRUCTURA ECOLOGICA PRINCIPAL DEL  
CASCO URBANO Y ZONAS ALEDAÑAS DEL MUNICIPIO DEL CARMEN DE  
CHUCURI.SANTANDER**

**UNIVERSIDAD SANTO TOMAS  
ADMINISTRACION AMBIENTAL Y DE LOS RECURSOS NATURALES  
FACULTAD DE CIENCIAS Y TECNOLOGIAS  
BUCARAMANGA  
2015**

**Trabajo de grado para optar al título de Administrador Ambiental y de los  
Recursos Naturales**

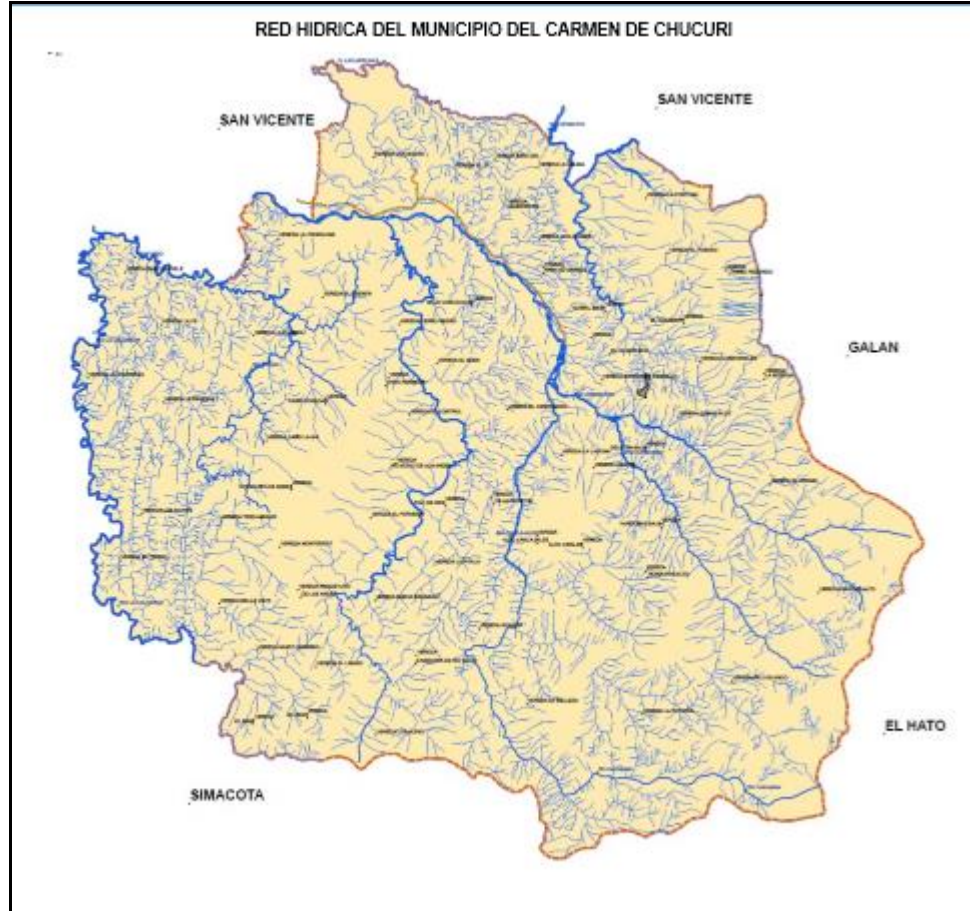
**Figura 3. Red Hídrica del Municipio del Carmen de Chucuri**

En el área de estudio que integra el casco urbano del Municipio del Carmen y las zonas de borde sobre el perímetro urbano, se pueden apreciar una serie de drenajes naturales que discurren por los cerros ubicados hacia el costado oriente; algunos de estos drenajes surten el cauce del Caño Miralindo que transcurre por las zona oriental baja demarcando el perímetro urbano de esta municipalidad y sirviendo de frontera entre lo urbano y lo rural.

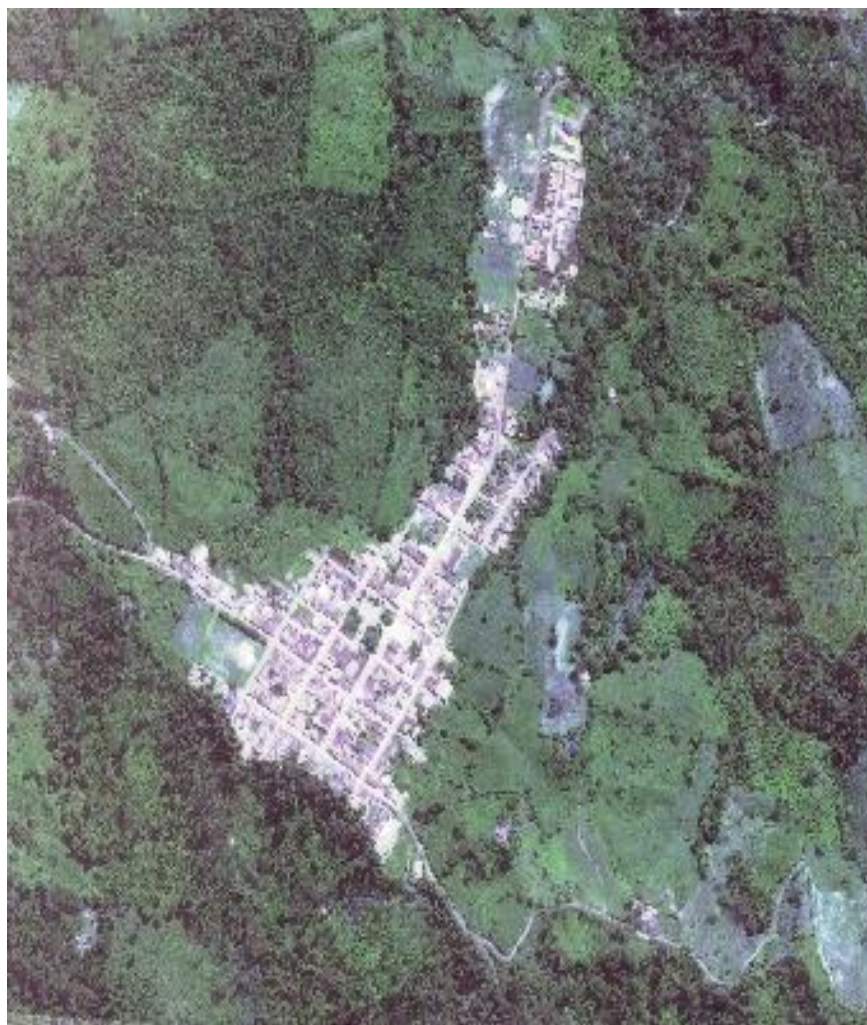
**Figura 9. Superposición Imágenes Año 2009- 2012**

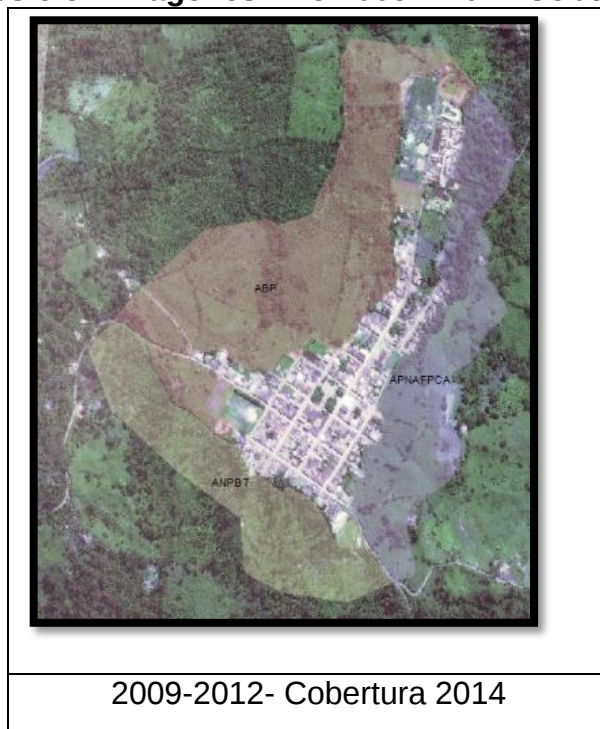
**Figura 11. Superposición Imágenes Año 2009 – 2012 Cobertura 2014**

De acuerdo con las áreas de cobertura definidas en visita de campo del año 2014; se efectuó la observación de las imágenes de tal manera que podamos conocer los cambios en las coberturas y las afectaciones que los procesos de expansión han venido generando sobre estas. Encontramos lo siguiente:

Cabe anotar que la forma de expansión urbana no está debidamente planificada; por lo que se puede detallar la apropiación incorrecta de los espacios de relevancia ambiental, devastando los valores ambientales de estas zonas, a través de su ocupación con construcciones de deficiente categoría técnica.

En conclusión el Municipio no ha efectuado una apropiación eficiente del espacio, expandiéndose hacia áreas que contribuirían de una mejor manera a mantener las coberturas naturales y evitar la degradación ambiental de la zona.

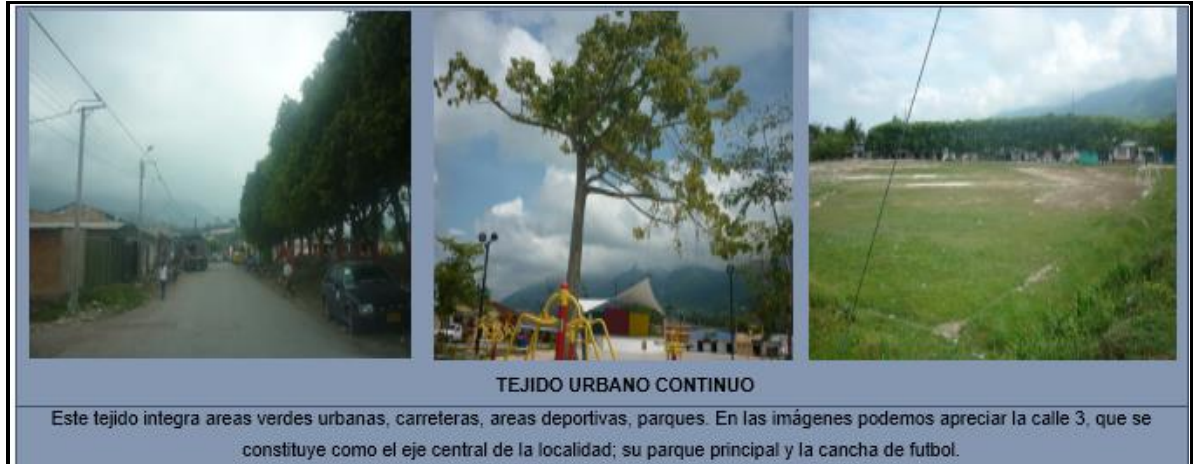
**Figura 14. Tejido Urbano Continúo**

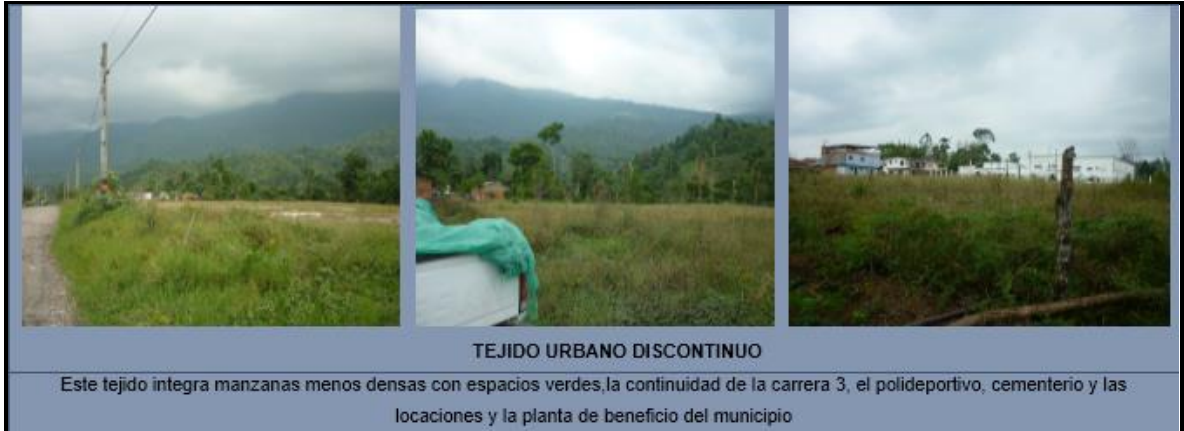
**6.1.2 Tejido Urbano Discontinuo.** Esta cobertura se ubica sobre la zona Norte del municipio y corresponde a una extensión de: 5.13ha donde se puede apreciar un condensado de edificaciones construidas de manera discontinua, zonas con cobertura vegetal compuesta principalmente por pastos; incluye red vial compuesta por la carrera 2 y 3 y edificaciones con la nueva nomenclatura instaurada para el Municipio.

**Figura 16. Tejido Urbano Discontinuo**

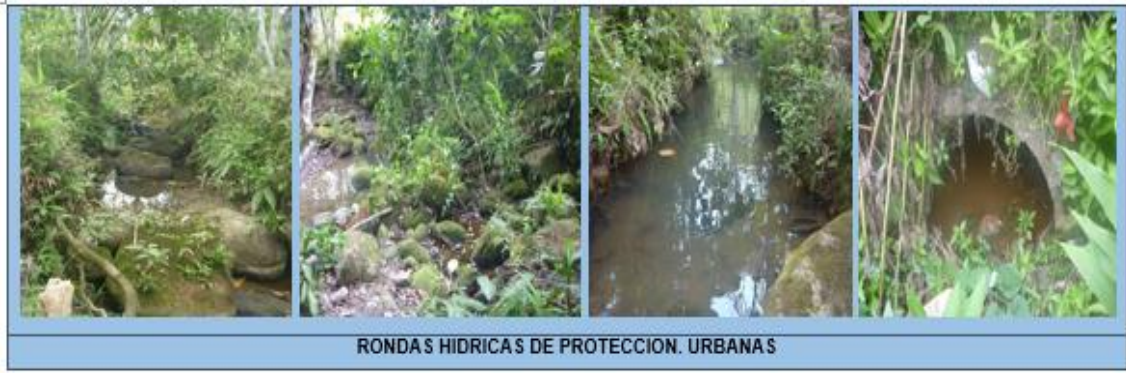
**Figura 28. Imágenes Rondas Hídricas**

A lo largo de su cauce se evidencia la disposición de vertimientos por aguas residuales domésticas y residuales de la planta de sacrificio de animales de abasto público; de igual manera su franja protectora ha sufrido la presión ejercida por la actividad de expansión, ocupando gran parte de su franja occidental con respecto al sentido del cauce, con edificaciones que han conllevado a procesos de afectación de la morfología de su cauce a través de canalización y direccionamiento de sus aguas; hacia el costado Norte del casco urbano se puede observar que su franja protectora ha conservado su cobertura vegetal; a razón de las características físicas del terreno que la han hecho inaccesibles a procesos antrópicos.

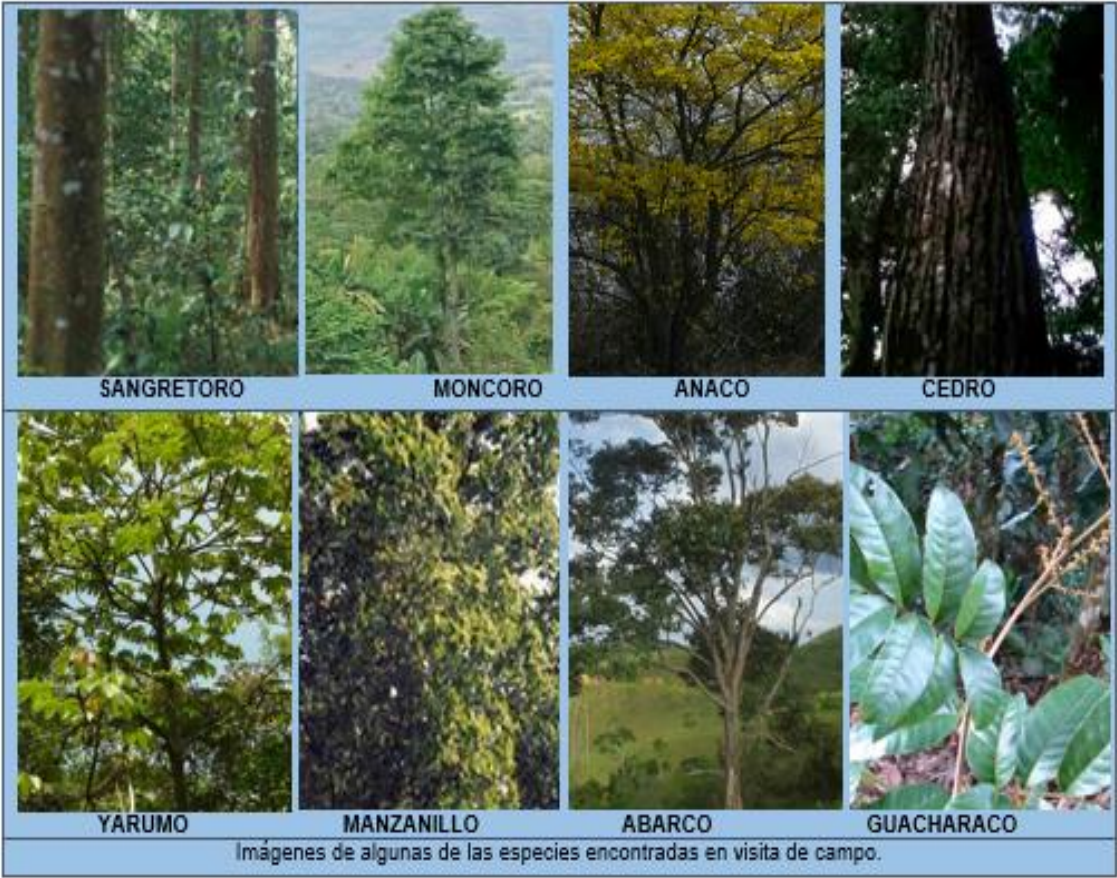
Figura 29. Imágenes de Especies más Representativas.

De la Red de drenajes que se alojan sobre el costado Oriental, dentro del perímetro urbano propuesto; solo el Caño Miralindo a lo largo de su recorrido, conserva en algunos sectores ubicados sobre el costado Norte del perímetro, una cobertura vegetal compuesta por asociaciones de árboles, que conformas un relicto de Bosque ripario. Las especies más representativas de esta ronda hídrica se contemplan en la tabla siguiente:

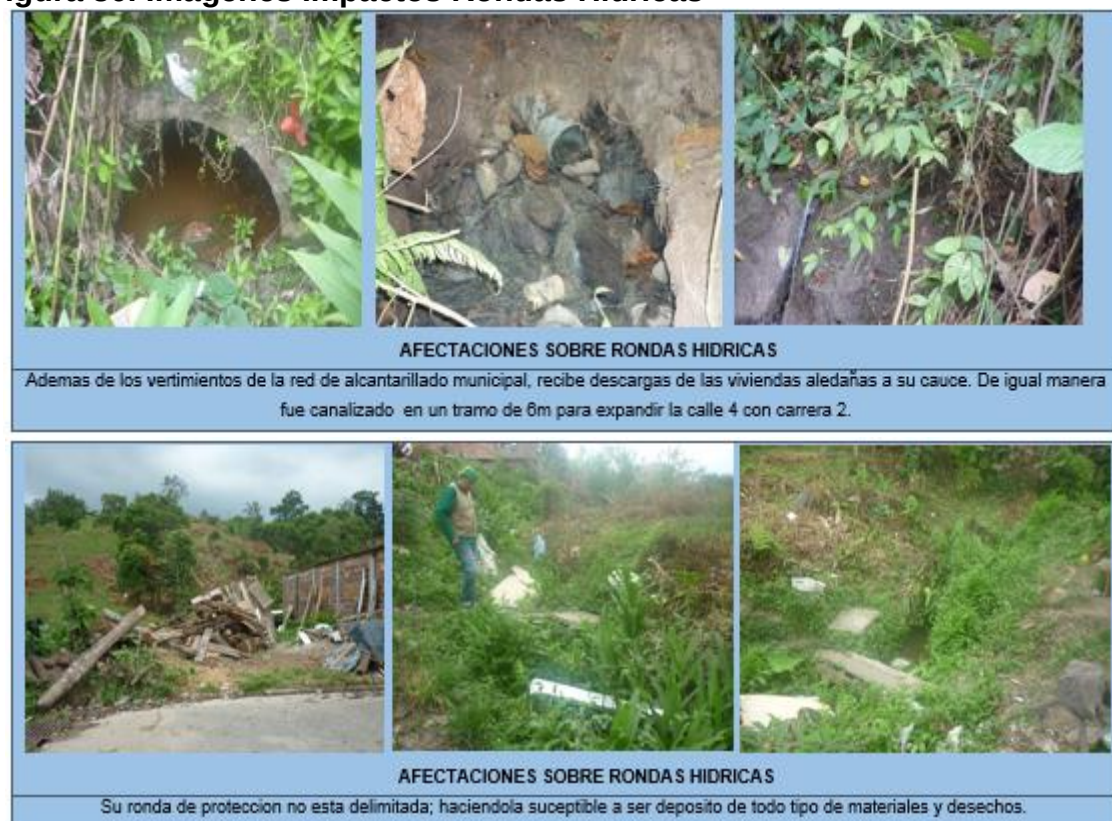
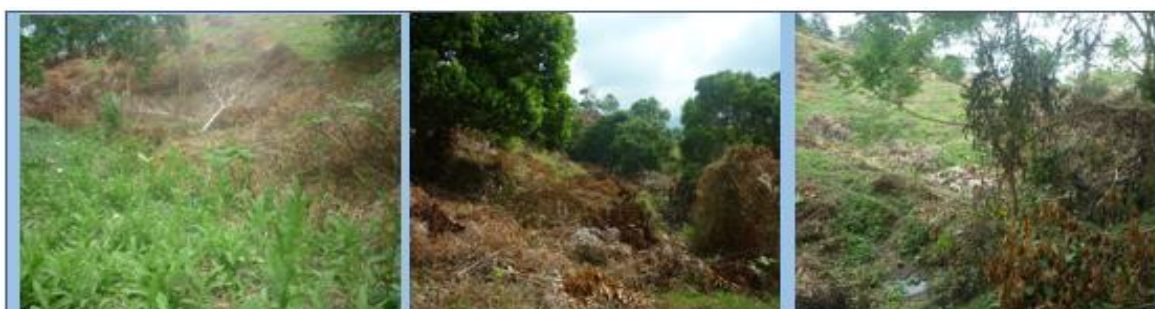
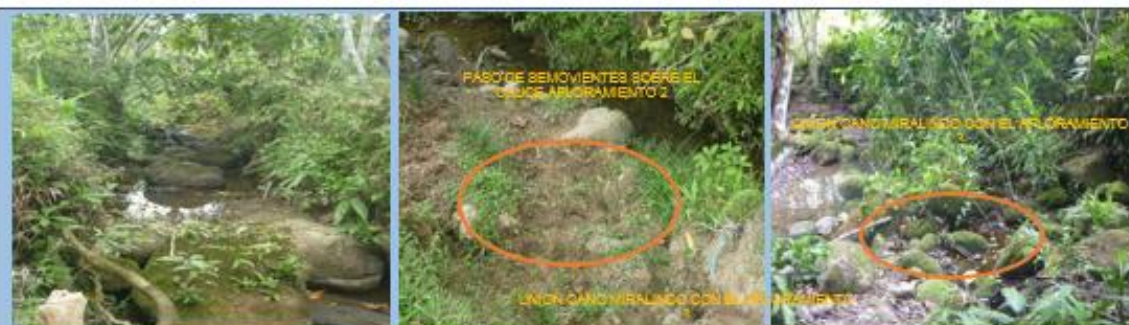
**Figura 30. Imágenes Impactos Rondas Hídricas**

#### **AFECTACIONES SOBRE RONDAS HIDRICAS**

Las cañadas que alojan el cauce del Caño Miralindo; están sometidas a la tala intensiva.

Se observa el paso de semovientes sobre sus cauces y la entrega de sus aguas al Caño Miralindo contaminado por las aguas residuales del casco urbano. |

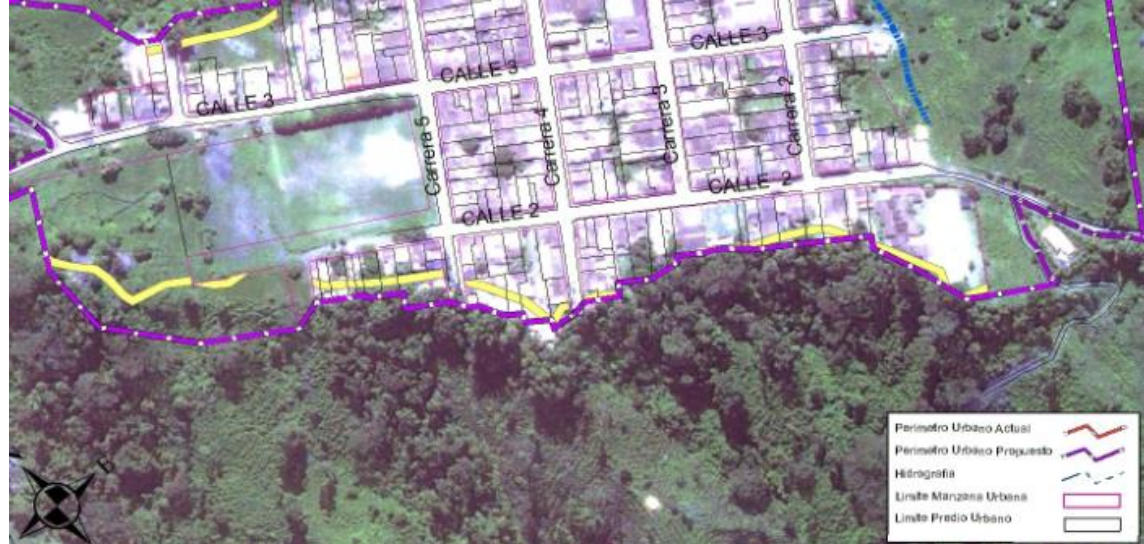
**Figura 33. Aislamientos Naturales a Pie y Borde de Talud. Zona Sur**

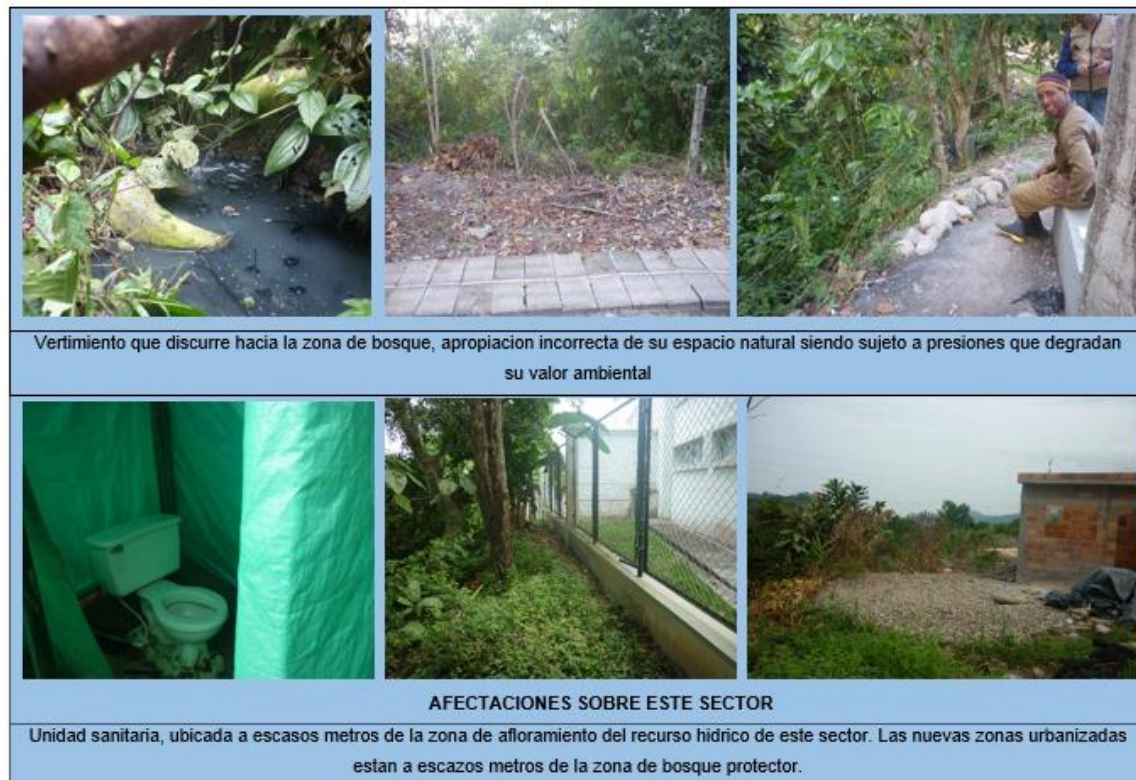
Esta corriente recibe las aguas residuales de un vertimiento alojado sobre la parte trasera de la estación de servicio, generando deterioro en la calidad de sus aguas y expedición de malos olores. La cobertura vegetal de su franja protectora corresponde a algunas comunidades de árboles con densidad poco significativa y abundante vegetación secundaria producto de la revegetalización después de una actividad de deforestación de su vegetación primaria.

**Figura 43. Imágenes. Afectaciones Zona Occidental.**

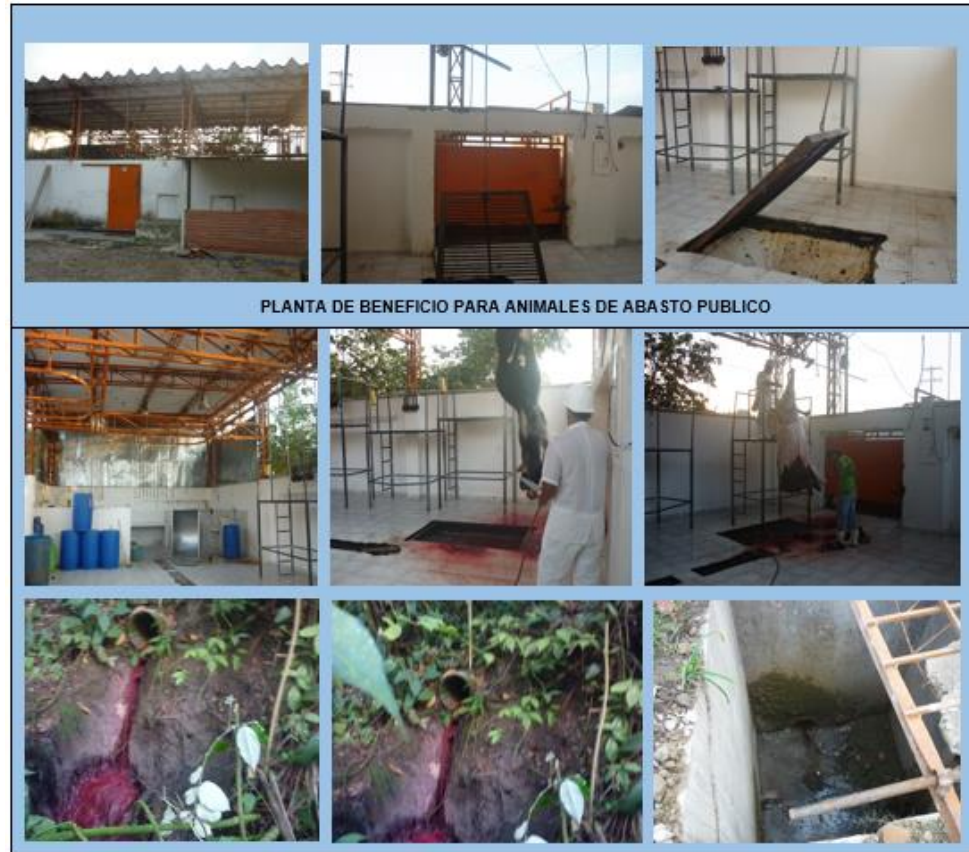
**Figura 48. Imágenes. Planta de Beneficio.**

En la actualidad este sitio es uno de los focos de contaminación ambiental de la municipalidad por cuanto no posee ningún sistema de control de vertimientos y manejo de desechos sólidos; se observa que no existe separación de las aguas sanguinolentas de las producidas en la zona de lavado de vísceras blancas; por cuanto se disponen de manera directa sobre el último tramo del Caño Miralindo donde hace entrega de sus aguas hacia la Quebrada “La Negra”.

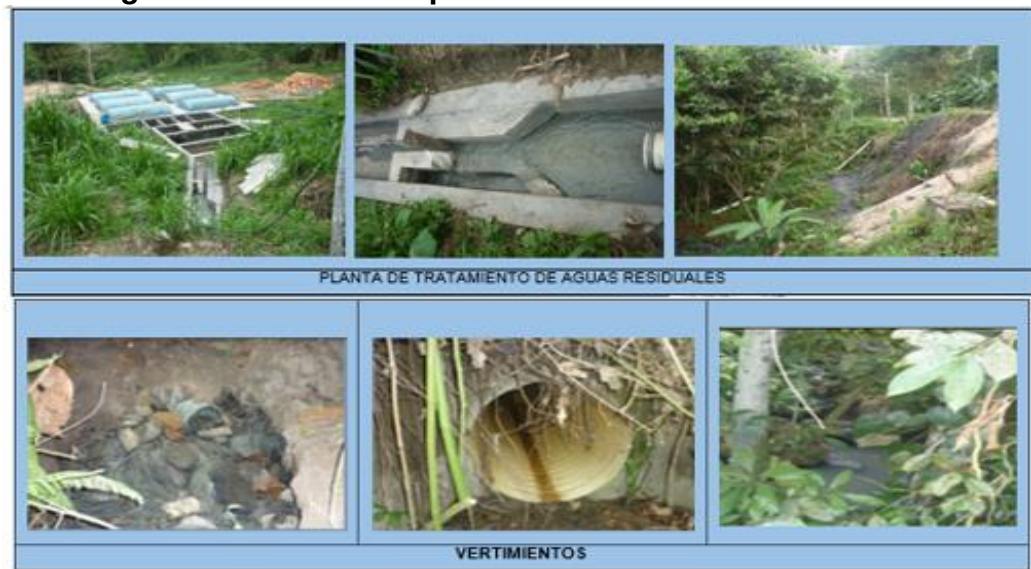
**Figura 49. Imágenes. PTAR municipio de Carmen de Chucuri**

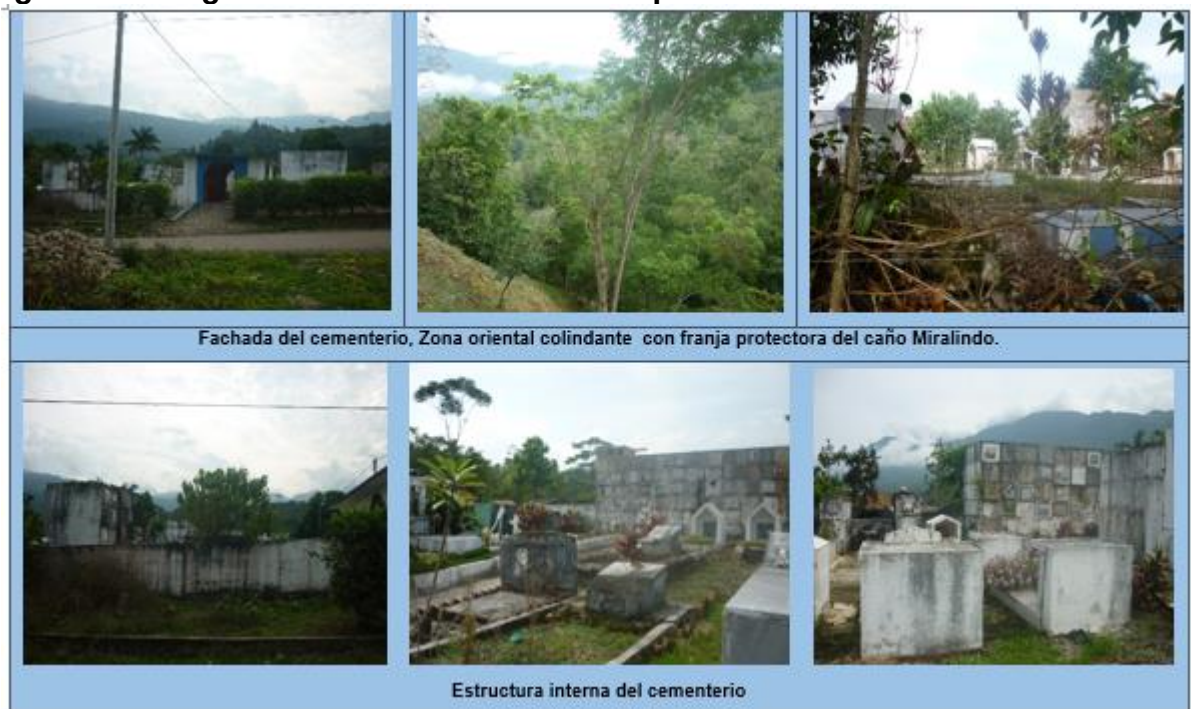
**Figura 50. Imágenes. Cementerio del Municipio del Carmen de Chucuri**

Su servicio es solo de recepción de cadáveres para sepultura; no posee anfiteatro ni servicios complementarios; su infraestructura no obedece a un sistema organizado para el depósito de los cadáveres; por el contrario; pese a que en el EOT, se manifiesta la necesidad de reubicar en la actualidad se disponen los cadáveres en los posibles espacios que se puedan condicionar. El mantenimiento del lugar es muy precario.

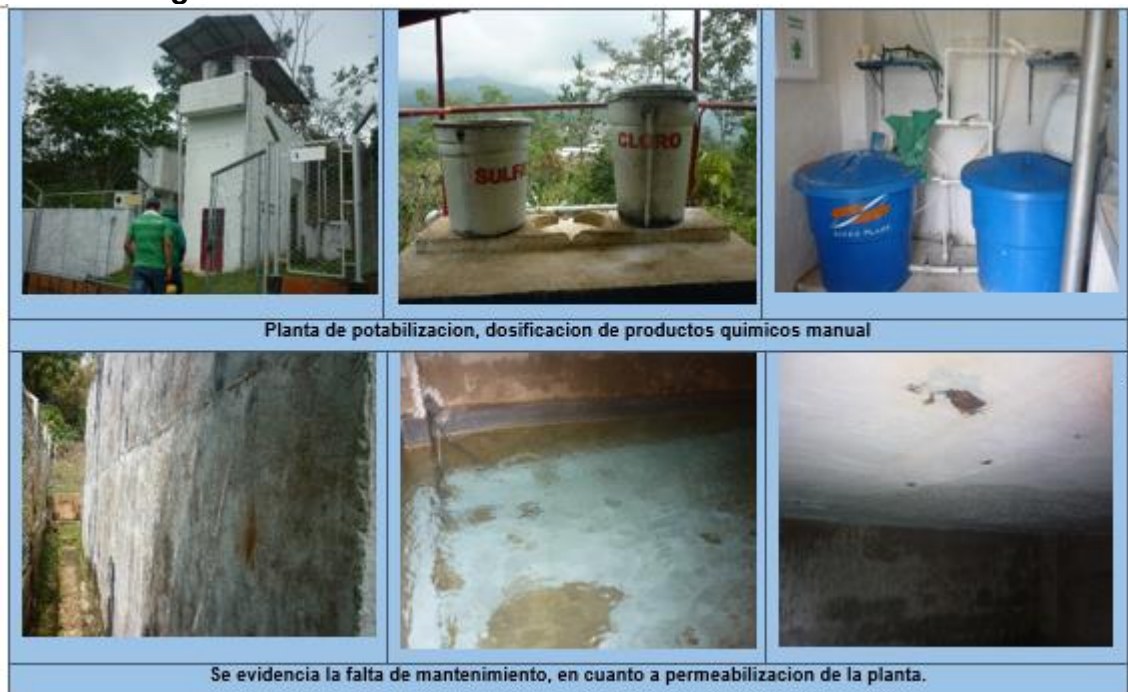
La dosificación de productos químicos, que para este caso son sulfato como floculante y cloro como desinfectante; se efectúa sin las respectivas muestras de laboratorio, ya que adolecen del mismo. Su estructura presenta problemas de hundimiento y falta de impermeabilización, haciéndola susceptible a daños y contaminación del agua durante el proceso de tratamiento debido a la falta de impermeabilización de los tanques que ha afectado en mayor proporción el tanque de almacenamiento de agua ya tratada.

**Figura 51. Imágenes. Planta de Potabilización**

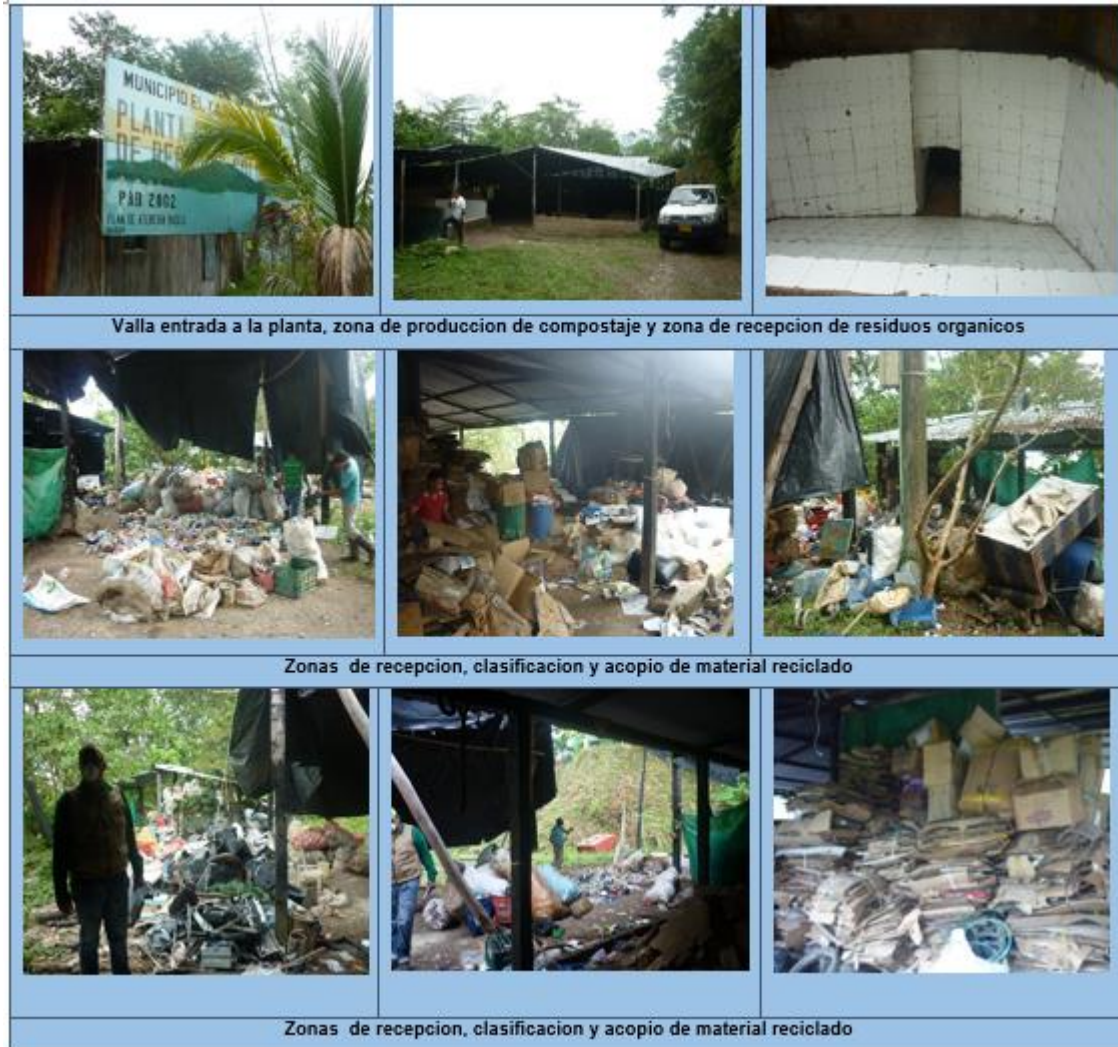
Las condiciones de la planta son muy deficientes, existen zonas acondicionadas de manera temporal, donde se puede observar la mala disposición de los reciclables, depositándolos directamente sobre el suelo desnudo; lo que aumenta el índice de proliferación de vectores; a esta condición se suman los olores ofensivos provenientes no solo de la mala disposición en el almacenamiento de los residuos; sino también por el impacto ambiental elevado que viene generando la producción de los lixiviados producto del proceso de compostaje; estos discurren sobre la cañada contigua a la planta ocasionando graves daños sobre los valores ambientales de la zona; debido a que por motivos de deslizamiento de tierra, la estructura construida para este fin presento serios daños quedando totalmente inhabilitada.

**Figura 52. Imágenes. Planta de tratamiento de Residuos Solidos**
