PASANTÍA DESARROLLADA EN APOYO A LA SUPERVISIÓN DE LA  
EJECUCIÓN DE LAS OBRAS CONSTRUCTIVAS DEL ARCHIVO MUNICIPAL DE  
TUNJA – BOYACÁ

UNIVERSIDAD SANTO TOMÁS SECCIONAL TUNJA  
FACULTAD DE INGENIERÍA CIVIL  
TUNJA  
2023

Trabajo de grado en la modalidad de pasantía, para optar por el título de Ingeniero  
civil

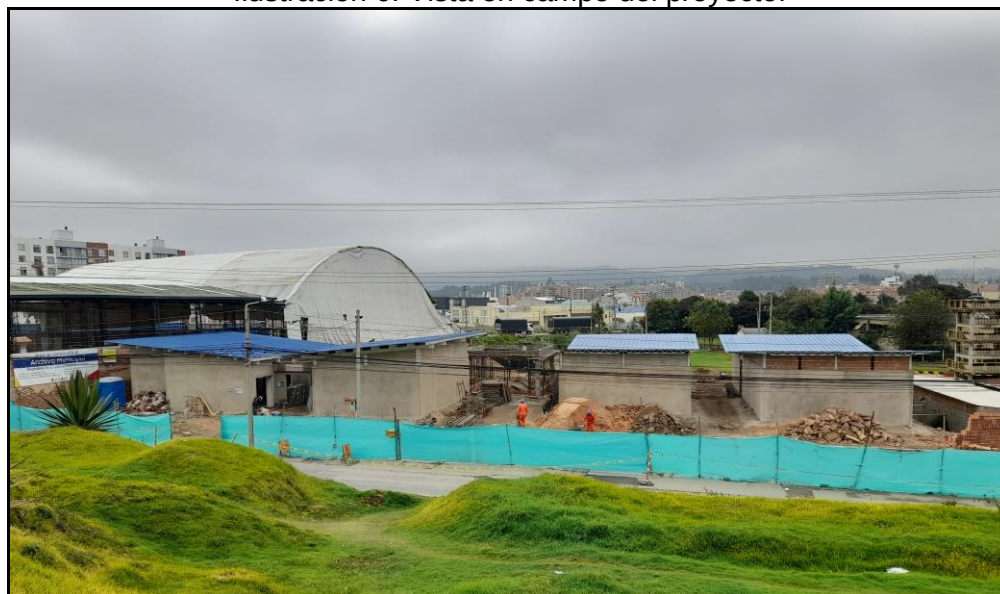
Ilustración 6. Vista en campo del proyecto.

Para este proyecto se tiene contemplado la construcción de 4 módulos, de los cuales 1 es administrativo y consta de baños para hombres, mujeres y PMR, oficinas, sala de reuniones, recepción y cuarto técnico, por su parte, los 3 restantes son de consulta y almacenamiento de los archivos.

Por otro lado, se está construyendo un cuarto de máquinas y planta eléctrica y un tanque de almacenamiento de agua. Adicionalmente, el proyecto cuenta con zonas verdes, bahía de parqueaderos y espacios de fácil movilidad para el desplazamiento entre módulos con sus respectivas losas podo táctiles para las personas con discapacidad visual.

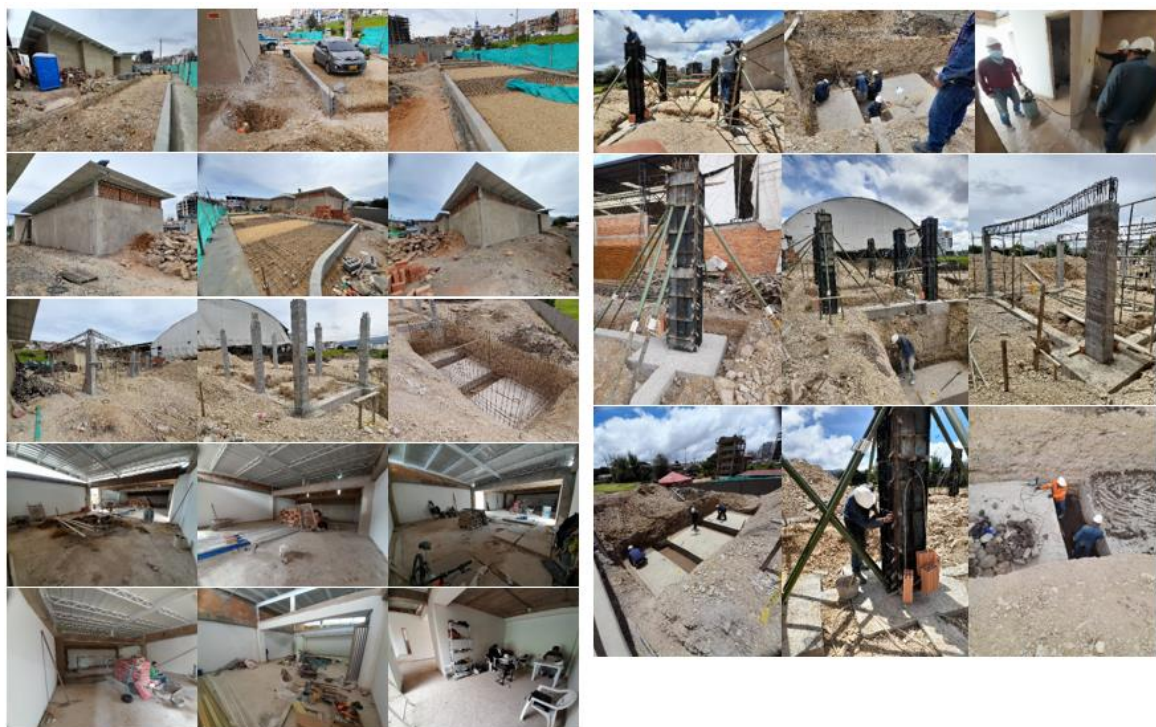
Ilustración 15. Registro fotográfico primer informe.

El registro fotográfico en el rol de auxiliar de supervisión es crucial, porque, brinda una monitorización visual de la obra para personas que se les imposibilita estar presentes en esta, aparte, funciona como una herramienta para aclarar dudas a expertos, evaluar el desempeño, realizar estimaciones, observar acabados y en caso de reclamaciones funcionan como un gran recurso.

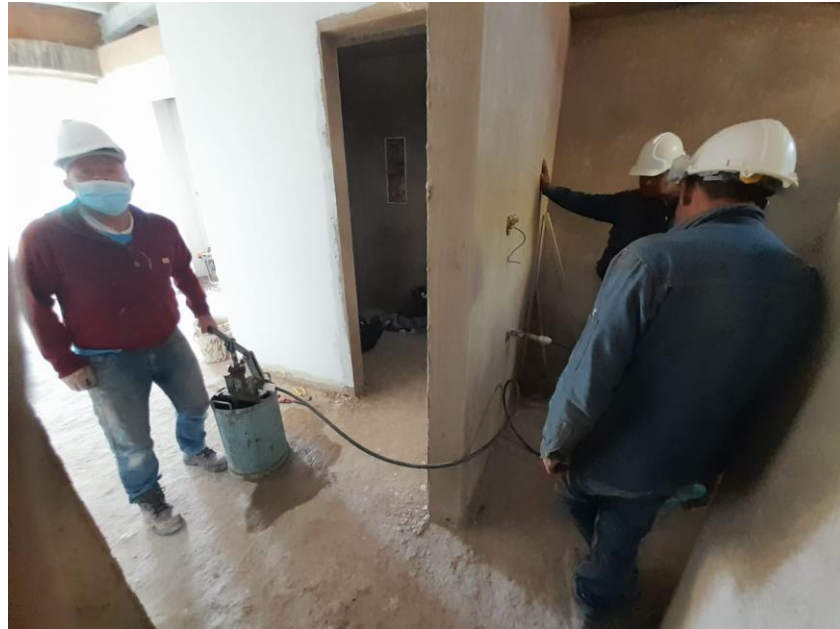
Ilustración 31. Prueba hidrostática en red hidráulica.

La prueba de presión hidrostática es de gran importancia para la evaluación de la resistencia y hermeticidad en las tuberías, así como, el correcto funcionamiento de los materiales empleados y la calidad de la mano de obra, por medio del uso de agua a presión.

Algo importante que sucede, es que después de 15 minutos del desarrollo de la prueba, se observa que la presión indicada en el manómetro disminuye, esto es debido a la eliminación del aire y elasticidad de la tubería; siguiente a esto, se vuelve ejecutar la prueba con la presión interna a la que se quiere exponer la tubería, y lo ideal es que la presión se mantenga por el tiempo indicado en la normativa para su óptimo cumplimiento.

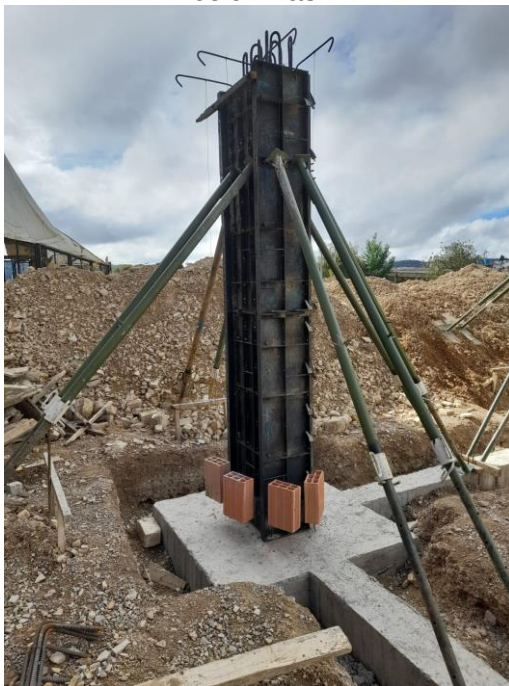
Ilustración 32. Plomada de formaleta de columnas.

- Evaluación de nivel y plomada de la formaleta y parales usados para la fundición de vigas y columnas

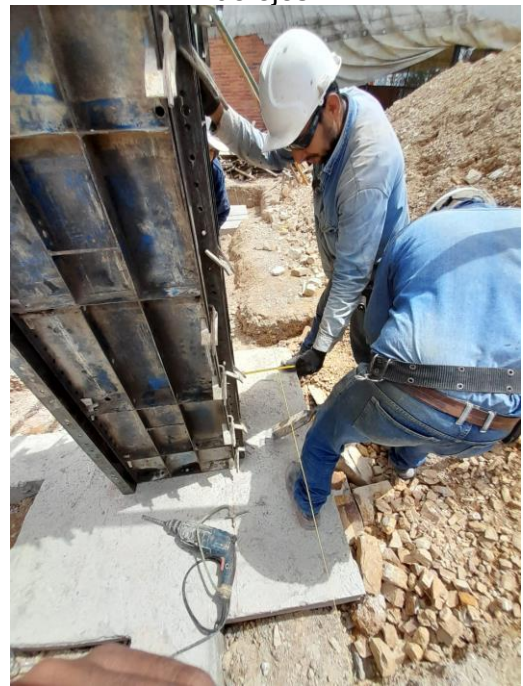
Ilustración 33. Verificación de distancias de ejes.

Por otra parte, en ilustración 31 se evalúa la distancia horizontal de las columnas con respecto al hilo para determinar la alineación de estas, para este caso, se observa que la columna se encontraba corrida 3 cm con respecto a las otras, con lo cual, se quitaron los anclajes de la formaleta al piso y con la ayuda de la barra se empujó hasta donde era necesario.

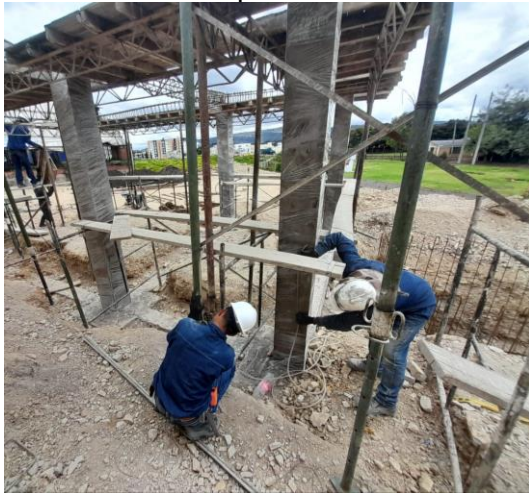
Ilustración 34. Paso de nivel manguera en parales.

En lo que respecta a la plomada de los parales para la fundición de la placa del cuarto de control de máquinas, primero, (ver ilustración 32) se pasan los niveles a cada uno de los parales, y a continuación se comprueba la distancia desde el nivel pasado hasta la parte superior de la cercha, como se evidencia en la ilustración 33. El propósito es que los dos parales continuos que se usan para sostener la formaleta cuenten con la misma distancia vertical.

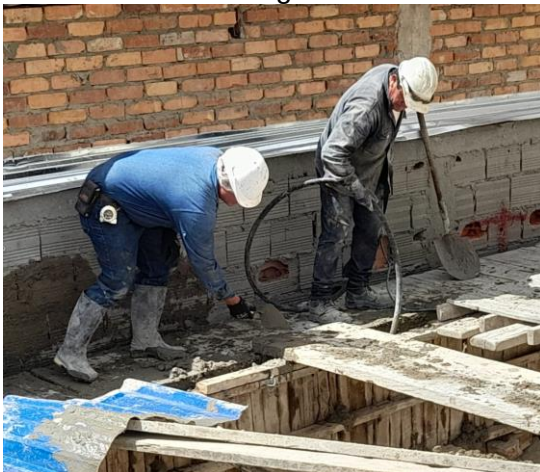
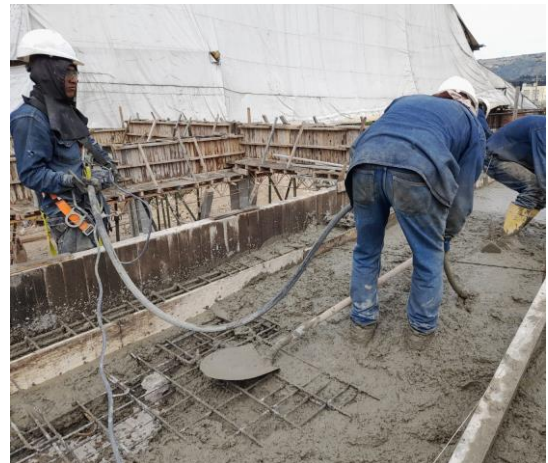
El proceso de vibrado del concreto es fundamental para que la mezcla adquiera una consistencia más fluida, y con esto cubra toda el área de manera homogénea, y se logre adherir al acero más idóneamente. La finalidad es eliminar las burbujas de aire o vacíos que están presentes en este concreto fresco para aumentar la resistencia, durabilidad y cambios de volumen del concreto.

Ilustración 36. Vibrado de muros del canal de agua lluvia.

Ilustración 37. Vibrado de placa para canal del módulo 2.

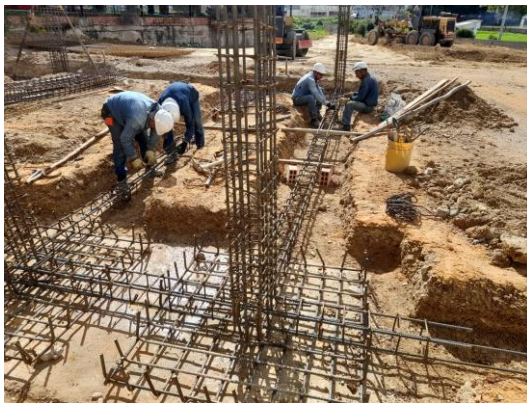
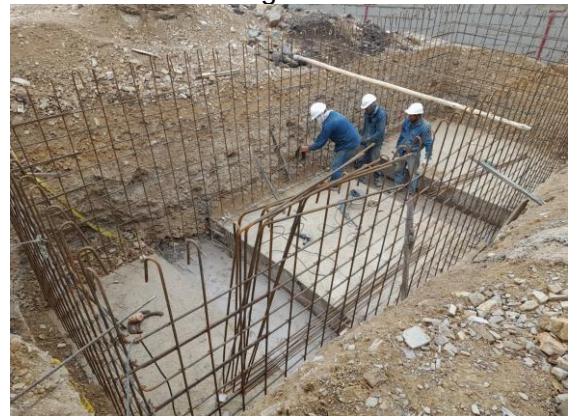
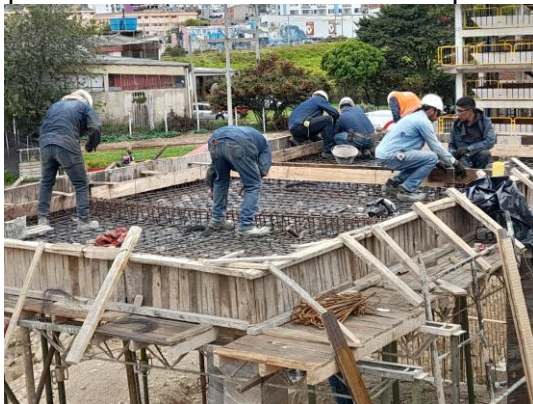
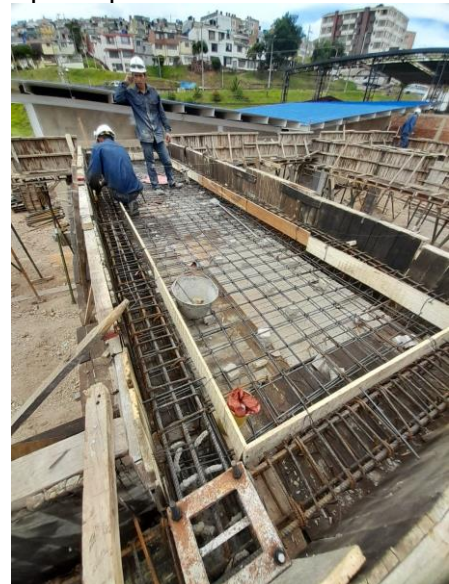
En la supervisión, se dio apoyo al correcto figurado y amarre del acero de refuerzo con base en los planos estructurales, tanto para cimentación, como para placas del tanque de almacenamiento, módulo 2 y cuarto de control de máquinas y planta eléctrica; donde se tuvo en cuenta el diámetro, distribución y figurado de las varillas, estribos y ganchos según se presentara el caso.

Ilustración 38. Acero de refuerzo de zapatas, vigas de cimentación y columnas del módulo 1.

Ilustración 40. Acero de refuerzo de muros del tanque de almacenamiento de agua.

Ilustración 39. Acero de refuerzo para placa del cuarto de control de máquinas.

Ilustración 41. Acero de refuerzo de placa para canal del módulo 2.

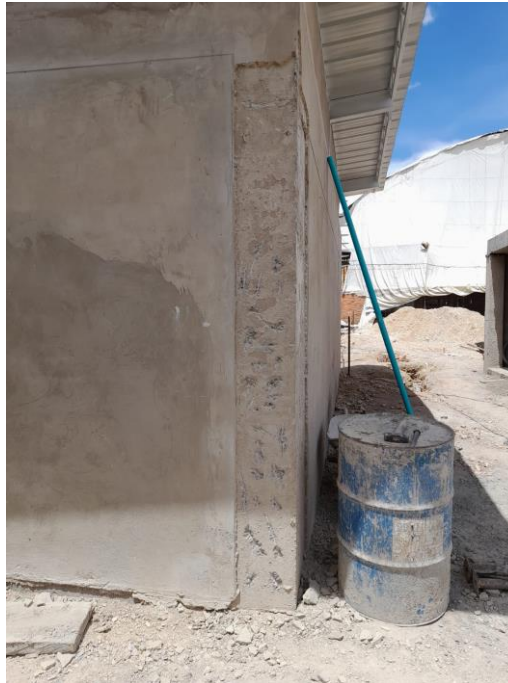
Ilustración 42. Escarificación de columnas en módulo 3.

El pañete de columnas de los módulos 3 y 4, se encontraba en mal estado porque no se punteo la columna, y en consecuencia este no pego, de esta forma quedaban vacíos entre la columna y el pañete a causa del aceite usado en la formaleta metálica.

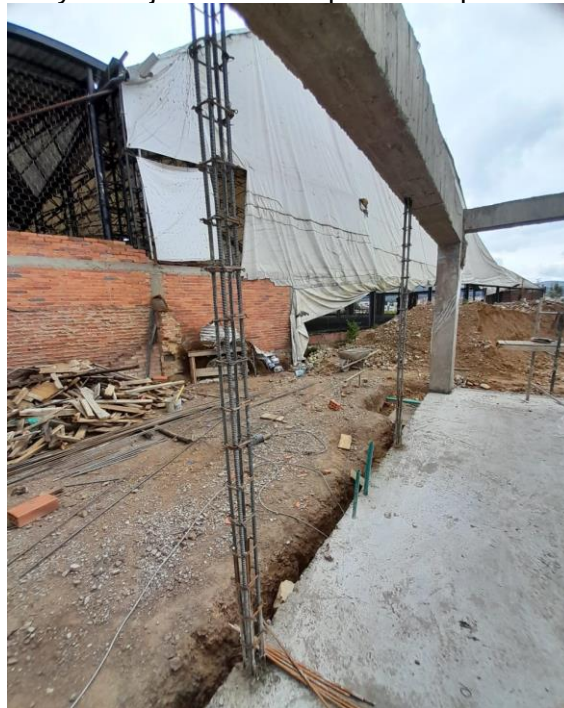
Ilustración 43. Columnetas y anclajes verticales para mampostería confinada en módulo 2.

En este proceso se armaron columnetas a una distancia máxima de 3.00m, o en el inicio y fin de ventanas o puertas; la sección transversal era de 0.15m x 0.10m con un acero de refuerzo de 4 Ø 1/2", y los estribos de Ø 1/4" C/0.15m, como se puede evidenciar en la ilustración 41. Dichas columnetas contaban con anclajes verticales a la viga de placa y viga de cimentación, la longitud de las barras de refuerzo para los anclajes era de 0.70m, de los cuales 0.10m se destinaban como apoyo, cabe recalcar, que en estas perforaciones a las vigas se hacía uso del epóxico sikadur anchor fix, para obtener una mayor adherencia y resistencia mecánica del anclaje vertical.

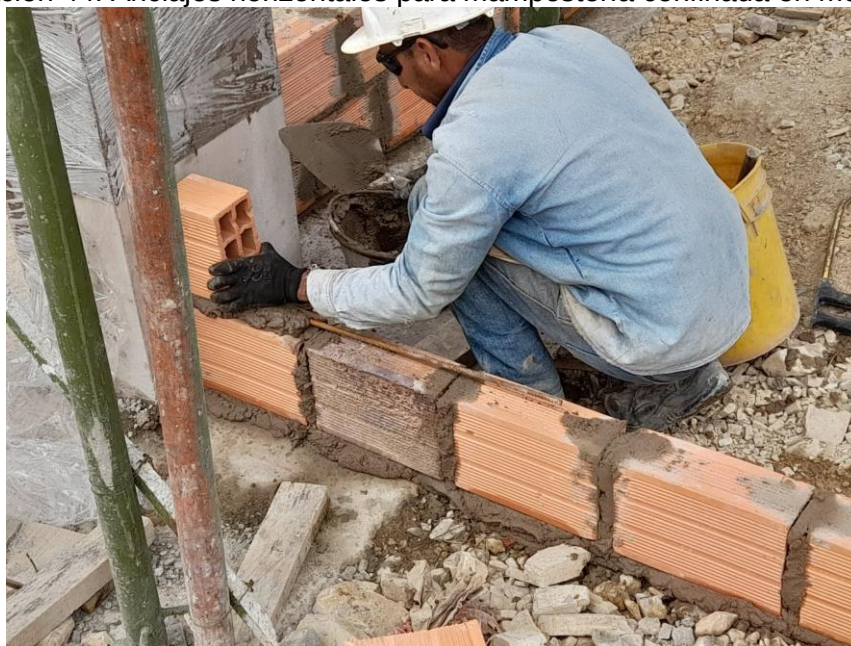
Ilustración 44. Anclajes horizontales para mampostería confinada en modulo 2.

Asimismo, se instalaban en las columnas anclajes horizontales de  $\varnothing 3/8"$  con una longitud de 0.70m y con una separación de máximo cada 3 hiladas 0.60m, ver la ilustración 42.
