ESTUDIO GEOTÉCNICO DE LA SUBRASANTE

ESTUDIO PATOLÓGICO A LA ESTRUCTURA DE VÍA DE LA CARRERA 14 ENTRE CALLES 10 Y 29 EN EL MUNICIPIO DE ACACÍAS - META.

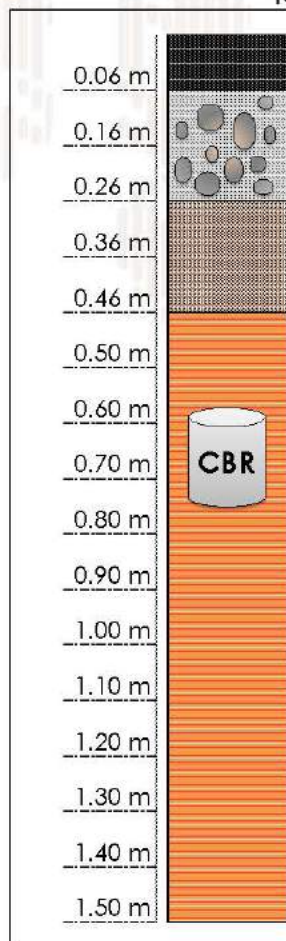
Tabla 3 Descripción del perfil estratigráfico promedio

- Material sedimentario compuesto por arcilla de baja plasticidad con arena. En el sistema AASHTO se clasifica en el grupo (A-6) y el sistema U.S.C.S. lo clasifica como (CL).

MDC	Primera capa	En los primeros centímetros se encontró una capa de mezcla densa en caliente en regular y mal estado.
0.16 m		A-1-b SM	Segunda capa	Seguido de la capa de MDC se encontró un material granular tipo subbase de aproximadamente 0.20 m de espesor (A-1-b GM).
0.26 m		A-2-4 SM	Tercera capa	Seguido de la capa anterior se encontró una capa de arena limosa de aproximadamente 0.20 m de espesor (A-2-4 SM).
0.36 m			Capa de subrasante	Compuesta por arcilla de baja plasticidad con arena (A-6) (CL).
0.46 m			Propiedades de la capa de subrasante	
0.50 m			% que pasa por el tamiz N° 4:	100.0 %
0.60 m			% que pasa por el tamiz N° 200:	63.4 %
0.70 m			Limite líquido:	28.2
0.80 m			Índice de plasticidad:	9.2
0.90 m			Humedad Natural:	17.88 %
1.00 m		A-6 CL	CBR INALTERADO:	5.4 %
1.10 m				
1.20 m				
1.30 m				
1.40 m				
1.50 m

Sobre la base de los registros de campo y ensayos de laboratorio se deduce que el material característico y predominante en los sitios analizados es:

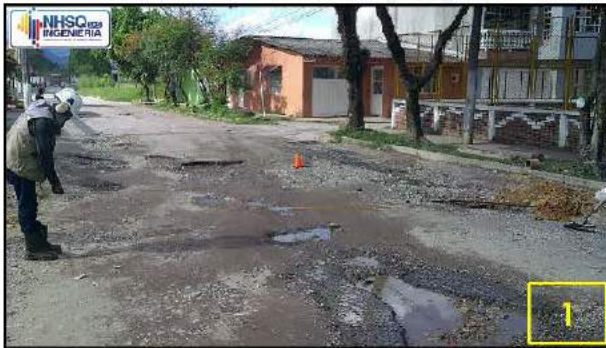
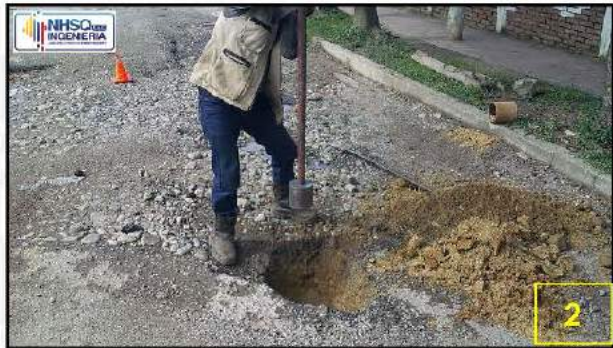
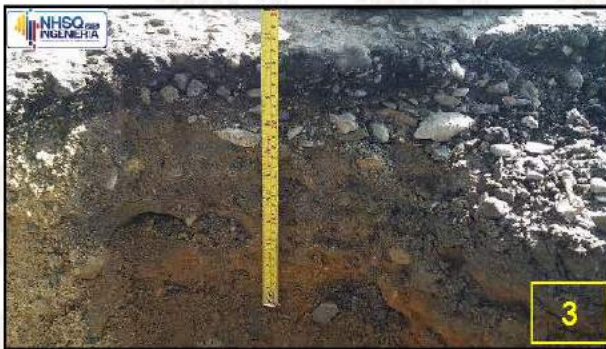
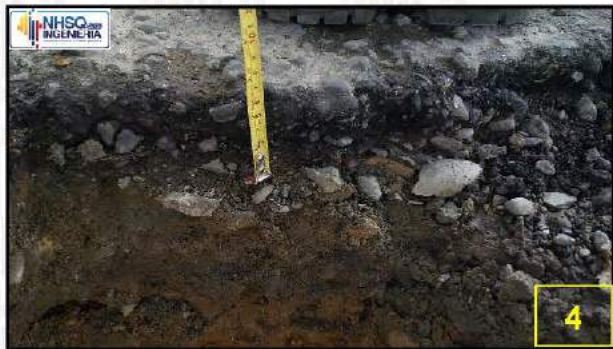
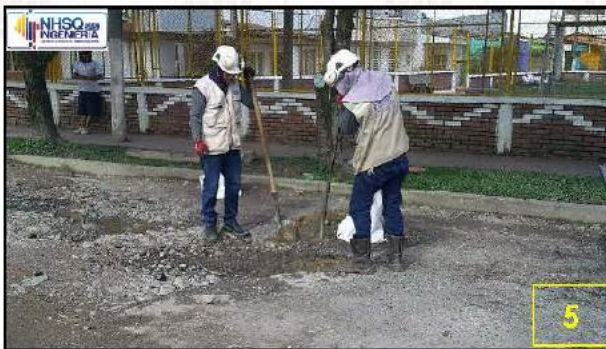
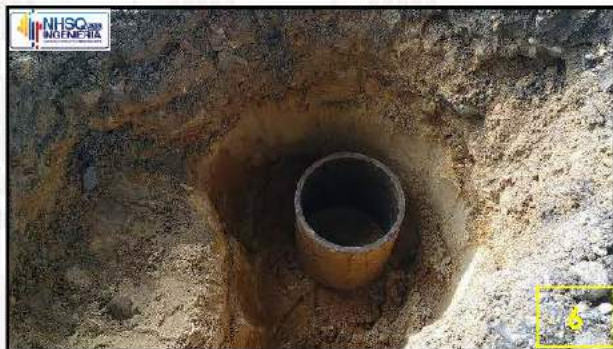
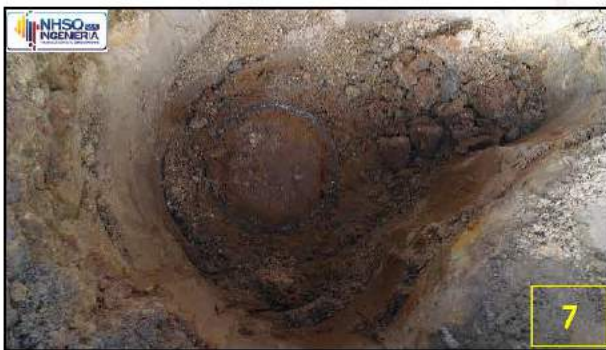
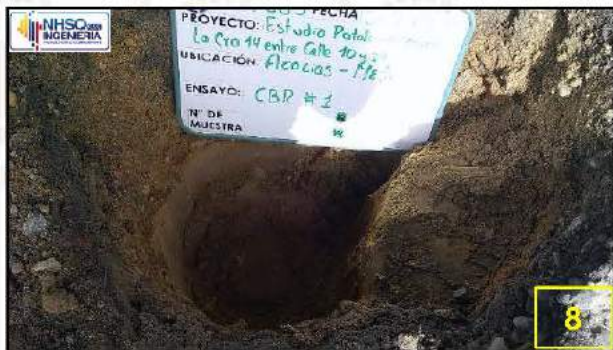
Anexo 1 Registro Fotográfico

En las imágenes de la 1 a la 8 se observan los trabajos realizados para la extracción del CBR.

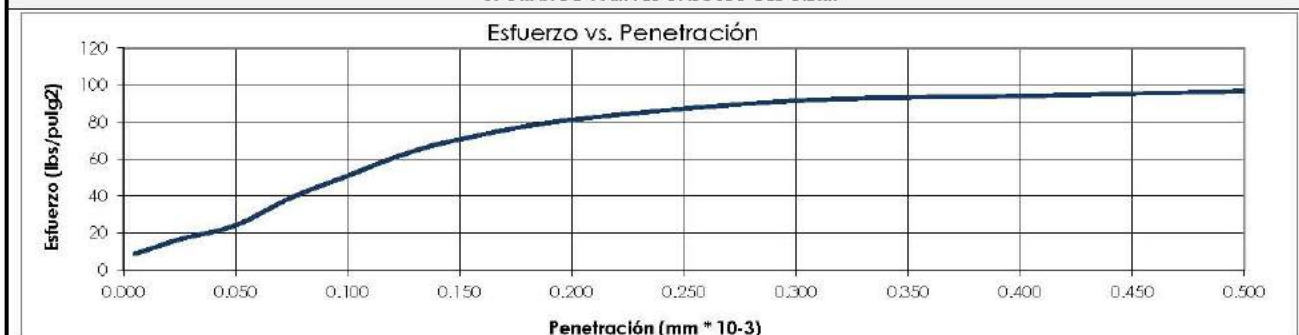
5. GRÁFICO PARA EL CALCULO DEL C.B.R.

VALOR CORREGIDO DEL C.B.R.		CONTENIDO DE HUMEDAD DEL ENSAYO (%)										
A.0.1"	5.1	Recipiente No.	1		Lectura de expansión Inicial (.01mm)		0.00					
A.0.2"	5.4	Peso de la muestra húmeda + Recip (g).	560.8		Lectura de expansión 1er día (.01mm)		1.15					
VALOR ESCOGIDO	5.4%	Peso de la muestra seca + Recip (g).	462.7		Lectura de expansión 2do día (.01mm)		1.56					
		Peso del recipiente (g)	96.9		Lectura de expansión 3er día (.01mm)		1.77					
		Porcentaje de humedad (%)	26.8%		Lectura de expansión 4to día (.01mm)		2.52					
					EXPANSIÓN TOTAL (%)		1.40%

TRAMO	SONDEO	RESULTADOS			
		CBR LABORATORIO (%)	HUMEDAD NATURAL (%)	HUMEDAD DESPUÉS DE INMERSIÓN (%)	PESO UNITARIO SECO "g/cm ³ "
CARRERA 14 ENTRE CALLES 10 Y 29	CBR-1	5.4	17.88	26.82	1.649

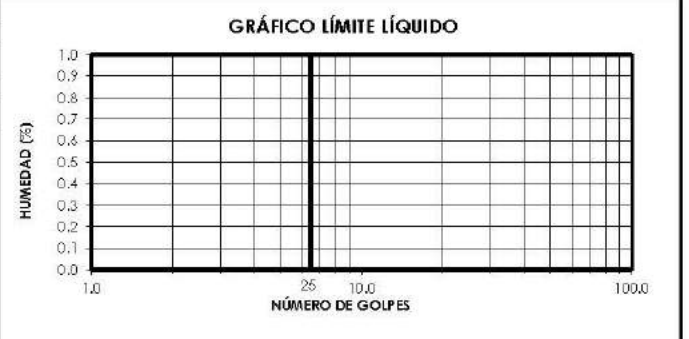
CLASIFICACIÓN DEL SUELO			
D10	-	D50	-
Cc	-	Cu	-
AASHTO		A-1-a	
DESCRIPCIÓN Fragmentos de piedra, grava y arena			
S.U.C.S GM			
COLOR Café			
DESCRIPCIÓN Material sedimentaria compuesto por grava limosa con arena (Material tipo subbase granular)

DISTRIBUCIÓN PORCENTUAL DEL MATERIAL					
GRAVA	62.5%	ARENA	30.3%	FINOS	7.2%

CÁLCULO ÍNDICE DE PLASTICIDAD	
LÍMITE LÍQUIDO, % (L.L.)	-
LÍMITE PLÁSTICO, % (L.P.)	-
ÍNDICE DE PLASTICIDAD %, I.P. = L.L. - L.P.	N.P.
% PASA TAMIZ No 200:	7.2

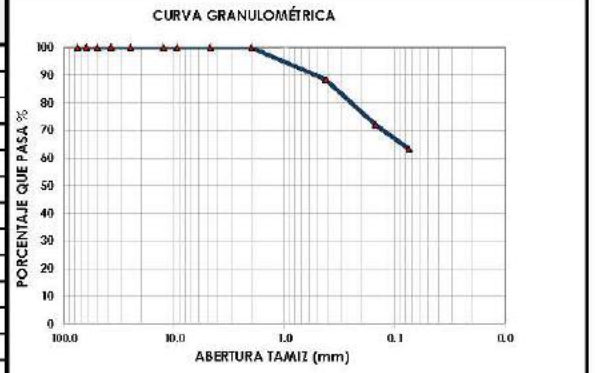
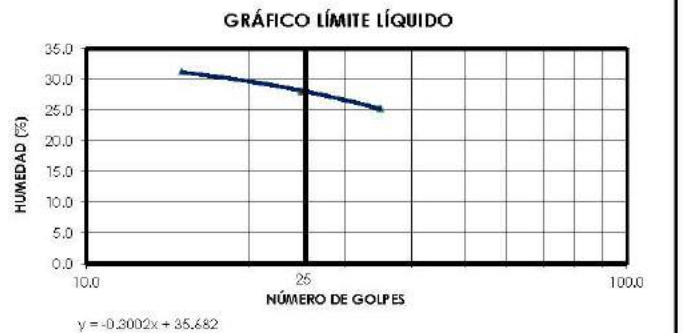
CLASIFICACIÓN DEL SUELO			
D10	-	D50	-
Cc	-	Cu	-
AASHTO		A-6	
DESCRIPCIÓN		Suelo arcilloso	
S.U.C.S		CL	
COLOR		Café	
DESCRIPCIÓN		Material sedimentario compuesto por arcilla de baja plasticidad con arena

DISTRIBUCIÓN PORCENTUAL DEL MATERIAL					
GRAVA	0.0%	ARENA	36.6%	FINOS	63.4%

CÁLCULO ÍNDICE DE PLASTICIDAD	
LÍMITE LÍQUIDO, % (LL)	28.2
LÍMITE PLÁSTICO, % (LP)	19.0
ÍNDICE DE PLASTICIDAD %, I.P. = LL - LP	9.2
% PASA TAMIZ No 200:	63.4
