PASANTIA REALIZADA COMO OPCION DE GRADO PARA OPTAR EL TITULO  
DE INGENIERA CIVIL

PAULA ALEJANDRA CRISTANCHO ZARATE

UNIVERSIDAD SANTO TOMÁS SECCIONAL TUNJA  
FACULTAD DE INGENIERÍA CIVIL  
TUNJA  
2021

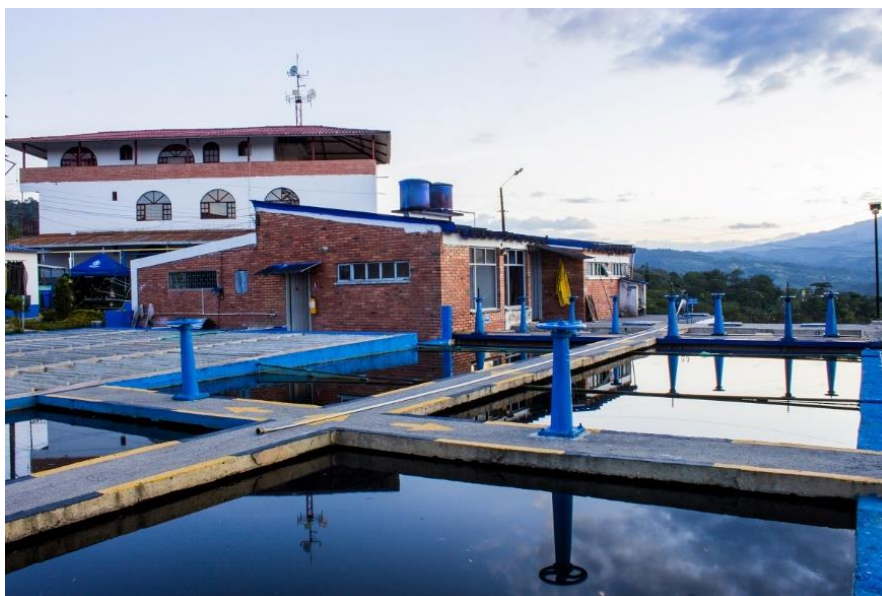
***Figura 2. Planta de tratamiento agua potable ESPM***

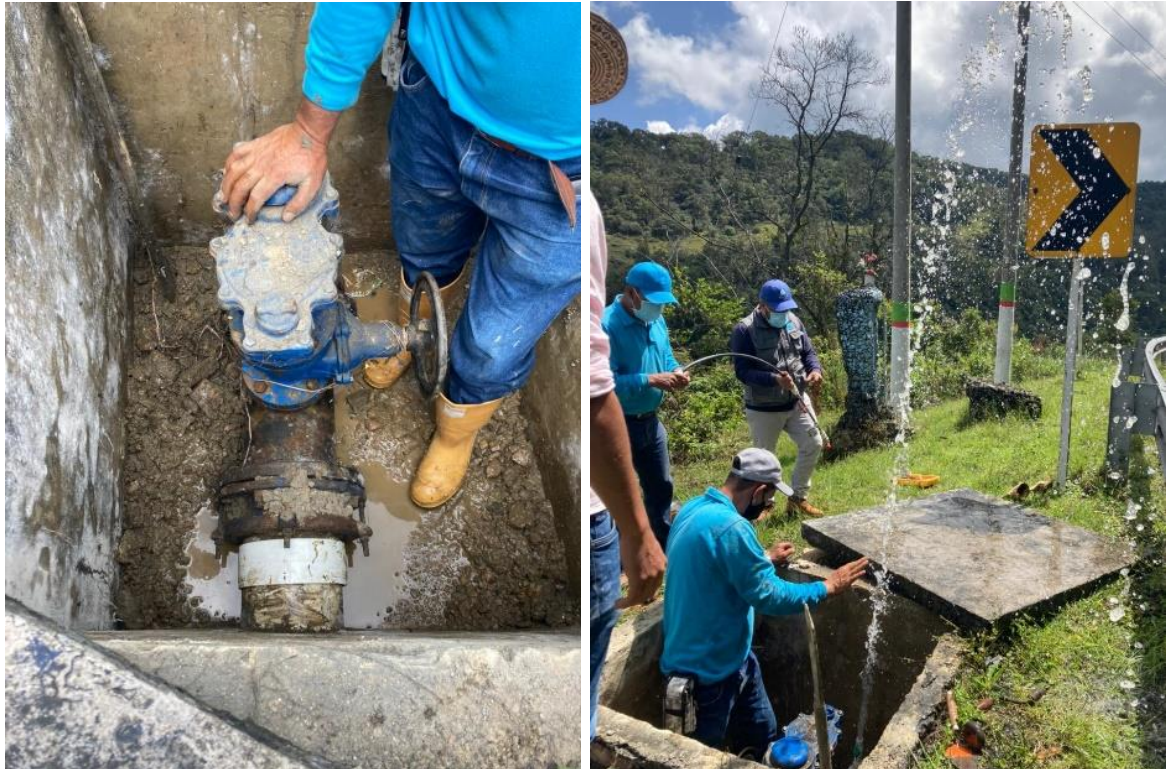
**Figura 7.** *Instalación de collarín red de acueducto veredal del norte. (izquierda).  
Instalación de collarín red de acueducto veredal del norte (derecha).*

- Realizamos la instalación de un collarín para la tubería de conducción del acueducto veredal del Norte, ubicado vía la cumbre “Serranía del Peligro”, Km+6 Moniquirá – Arcabuco. La pasante ayudo a la instalación y a la supervisión de esta misma, luego de haberla instalado se realizo toma de medidas de presión de este tramo de la tubería. El collarín en PVC, se instaló

con el fin de ajustar la tubería y cálculo de presión en ese tramo de la red por MCA.

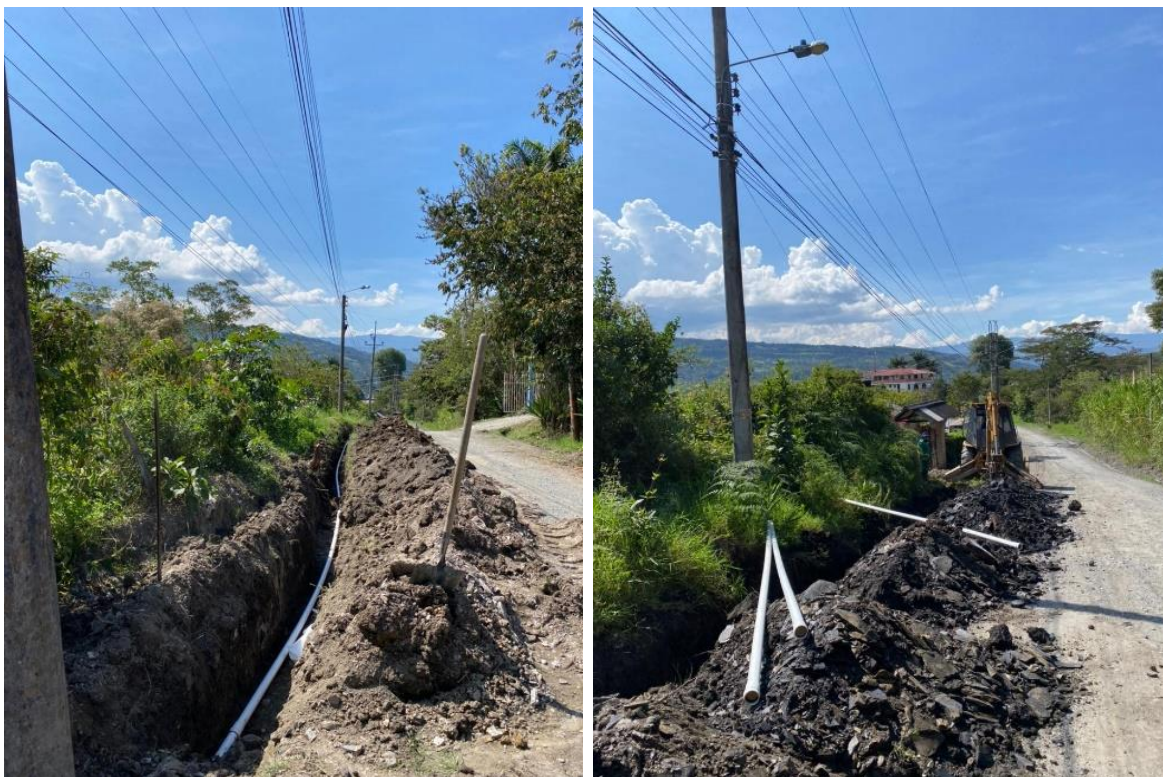
**Figura 8.** Instalación de tubería de agua potable tramo 1 (izquierda). Instalación de tubería de agua potable tramo 2 (derecha).

- Apoyo y dirección de obra en instalación de red principal de agua potable de 2", tubería RDE21 de 200 psi con una longitud de 260ML, para abastecimiento y consumo del sector de Villas de Santa Rita. Servicio de disponibilidad que se dio al usuario para la intersección del tramo 1 y tramo 2. La pasante realizó acompañamiento al equipo de fontanería para recibir los materiales que se iban a instalar (Tubos de PVC de 2"), supervisión y control de las horas que el retroexcavadora trabajó en dicha instalación.

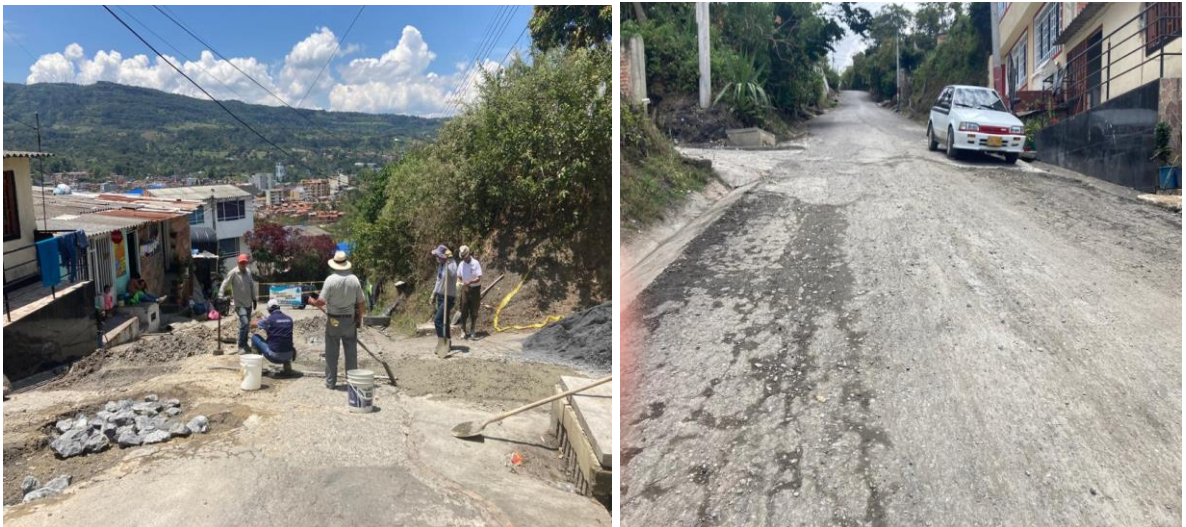
**Figura 9.** Día 1 mantenimiento correctivo Cra1 (izquierda). Día 2 mantenimiento correctivo Cra1 (derecha)

- Mantenimiento correctivo de la Cra1. En el municipio de Monquirá, vía planta de tratamiento. Debido al deterioro de la vía, se intervino con un re parcheo en esta misma. En esta actividad de trabajo se organizó de la siguiente manera. La pasante realizó coordinación de actividades para cada día y supervisó el cumplimiento de estas mismas, también recibió los materiales que se utilizaron en la obra para evitar desperdicio de este.

- a) **Día 1.** Localización y re planteo, cerramiento de la vía y señalización, excavación manual (conformación de la sub-rasante), sub-base y base granular, riego y concreto ciclópeo.
- b) **Día 2.** Fraguado del pavimento, limpieza
- c) **Día 3.** Levantamiento de escombros, guadañada y limpieza de cunetas

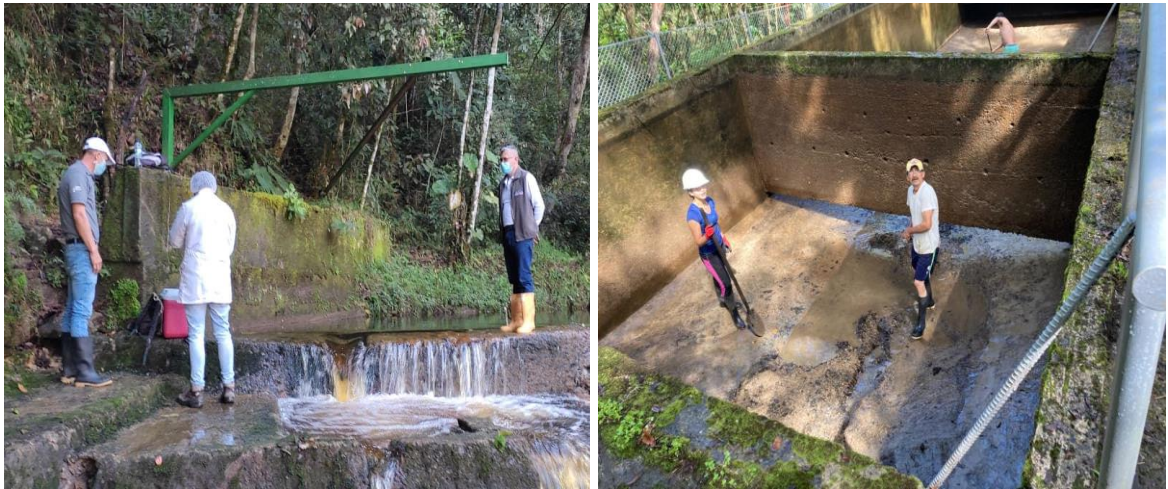
**Figura 12.** Bocatoma de aducción quebrada la Sicha, vereda San Cristóbal. (izquierda).  
Tanque desarenador ESPM, vereda San Cristóbal (derecha).

- La pasante participo en el mantenimiento y limpieza en la red de captación “Bocatoma y desarenadores”. Esta limpieza se debe realizar periódicamente donde participa todo el personal de la empresa, incluida la estudiante en las actividades de: remoción de hojarascas, maderas, materiales sedimentables y otros materiales gruesos retenidos en las rejillas y alojados en el tanque de desarenador. Con el fin de controlar el sistema de potabilización, cuidar las estructuras hidráulicas, la red de conducción para evitar afectaciones a los equipos, herramientas e infraestructura de las plantas de tratamiento de agua potable PTAP. La bocatoma cuenta con una rejilla de aducción y dos tanques para el proceso de desarenado. Cuando esta actividad es desarrollada ese día la empresa suspende el servicio de acueducto al municipio.

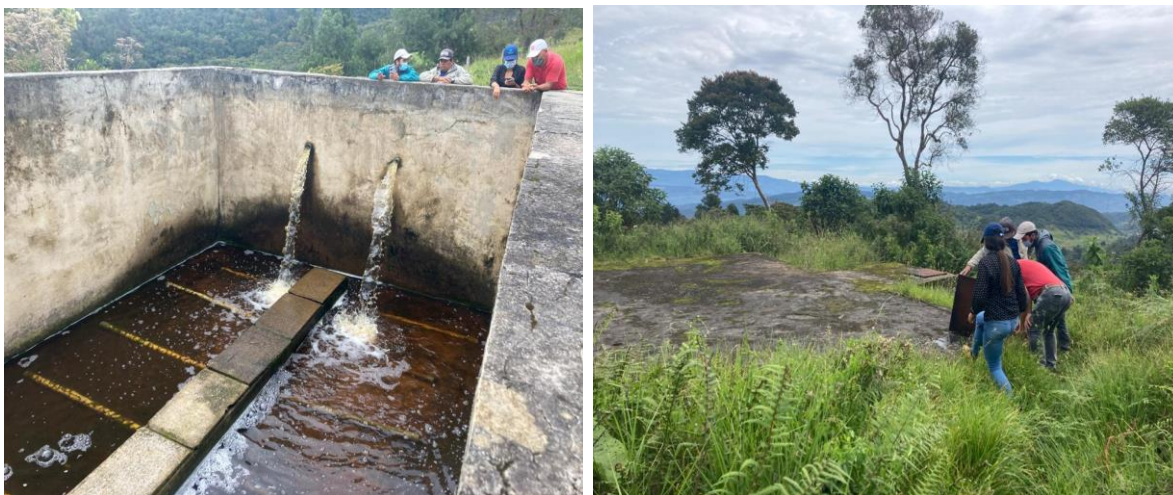
**Figura 16.** Acueducto veredal sector “Tierra de Castro” (izquierdo). Acueducto veredal sector “Tierra de Castro” tanque de almacenamiento (derecho).

- La pasante realizó una visita de reconocimiento a Bocatoma acueducto veredal sector "Tierra de castro" junto con el personal de la secretaria de salud y el fontanero encargado, para verificación del estado y funcionamiento de la estructura hidráulica. La estructura requiere mantenimiento preventivo y correctivo del tanque de almacenamiento.

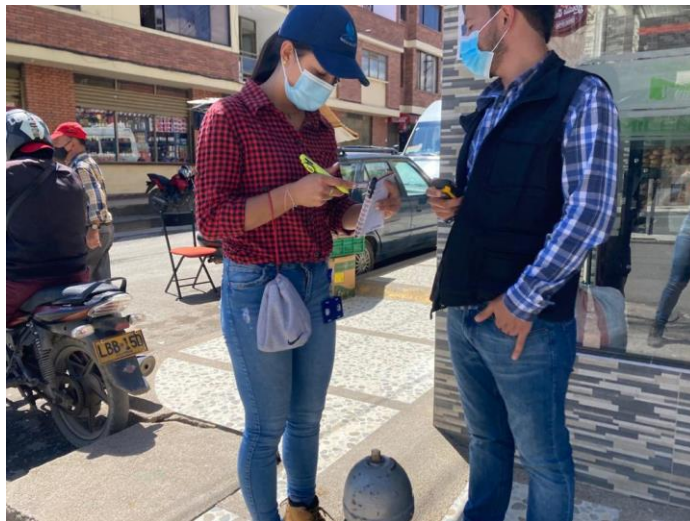
**Figura 17.** Toma de coordenadas en hidrantes.

- a) Recolección de información de planos de la red de acueducto y alcantarillado.
- b) Toma de coordenadas con GPS a: Los “Hidrantes” para recolección de datos que se necesiten en la georreferenciación de estos puntos. El municipio cuenta con un total de 16 hidrantes.

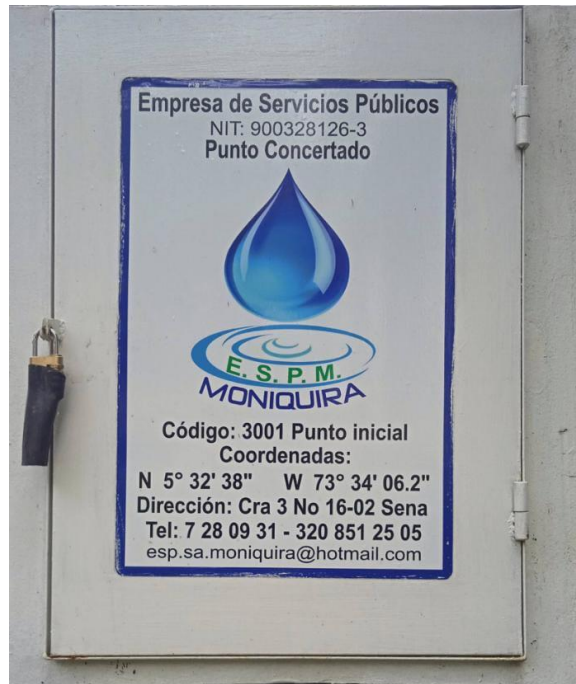
**Figura 18.** Toma de coordenadas a los puntos de muestreo.

- c) Toma de coordenadas con GPS a: Los “Puntos de muestreo” ubicados en el perímetro urbano del municipio, este cuenta con un total de 6 puntos de muestreo.

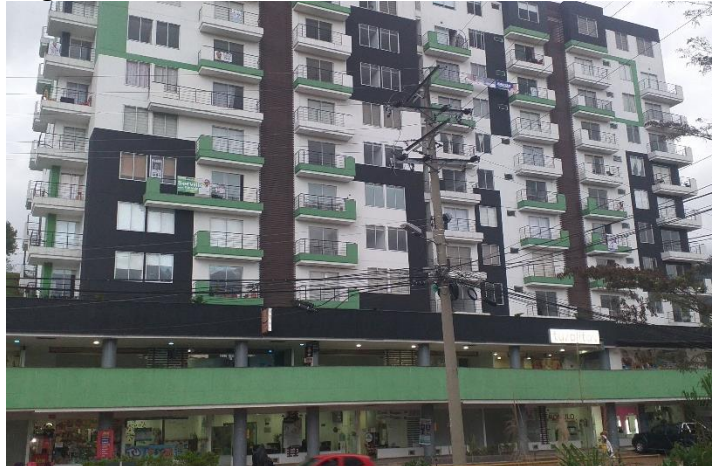
**Figura 19.** Toma de coordenadas vertimiento No. 88.

- d) Toma de Coordenadas con GPS a: Los “Vertimientos al río” por sectores (vertimientos puntuales, directos e indirectos). Se localizaron más de 102 vertimientos.

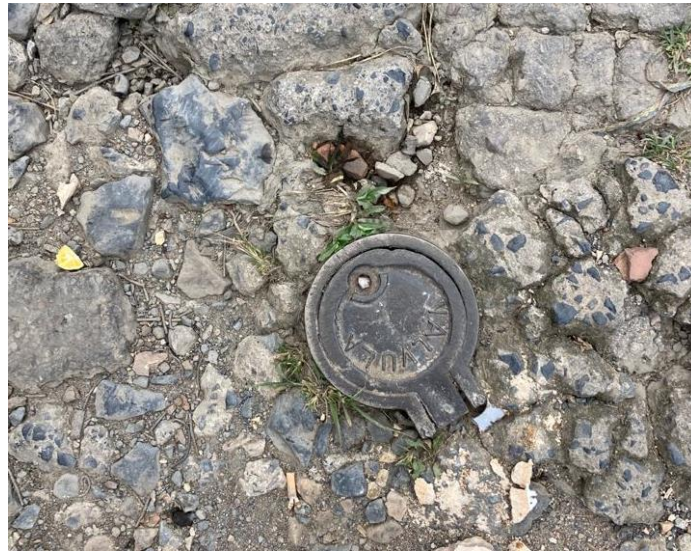
**Figura 20.** Toma de coordenadas válvulas de corte.

- e) Toma de coordenadas con GPS a: Las “Válvulas de corte” ubicadas en el perímetro urbano del municipio, este cuenta con 50 válvulas de corte previamente localizadas en la red de acueducto.

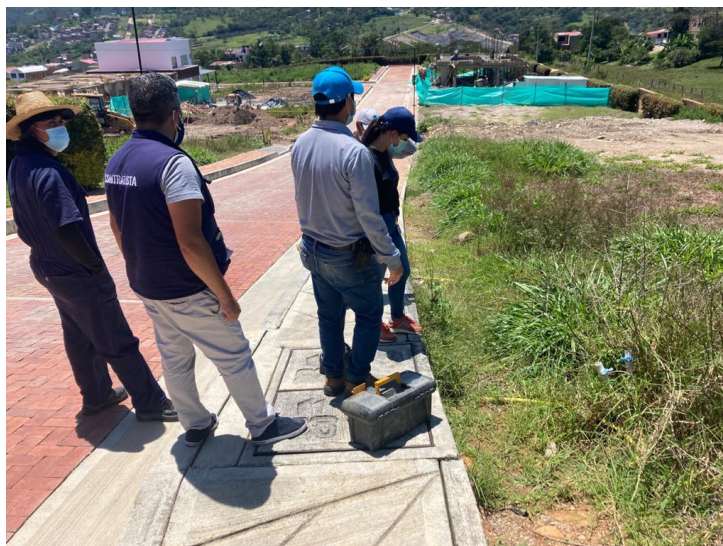
- La pasante realizó revisiones técnicas junto con el equipo de fontanería para la recuperación de pérdidas. la visita se realizó en el condominio “Villa Helena” donde se efectuó la suspensión del servicio a puntos de disponibilidad que no cuentan con medidor de agua para la facturación correspondiente del servicio, por lo tanto, requería corte de inmediato. La suspensión del servicio se realiza con un tapón en PVC, el cual no puede ser retirado si no es por el personal de la ESPM con su reactivación del servicio.

**Figura 21.** Visita técnica Condominio “Villa Helena” suspensión del servicio

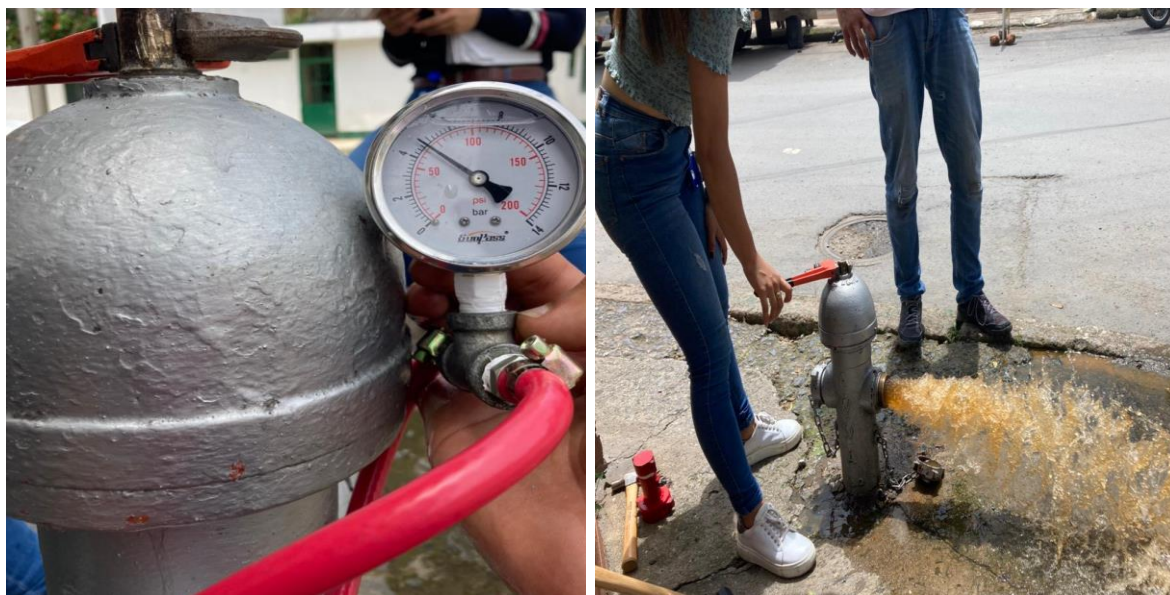
**Figura 24.** Toma de presiones con Barometro (izquierda). Lavado de Hidrantes (derecha).

- Se realizó lavado de hidrantes y toma de presiones en los diferentes puntos: EDS CRISTANCHO (1), VARIANTE (2), POLICIA (3), SISGA (4), HRM ANTIGUO (5), SAN ANTONIO (6), ELECTRIFICADORA (11). Con el fin de determinar las presiones hidraulicas por sector y a su vez purgar la tubería. Estos son abiertos durante un tiempo de 10 minutos para salida de sedimentos, se vuelven a cerrar y se realiza el mismo procedimiento por segunda vez. La pasante participa en estas jornadas de limpieza, en la apertura del hidrante, se hace responsable del equipo a utilizar, señalización, toma de evidencias y supervision de apertura y cierre de este mismo.

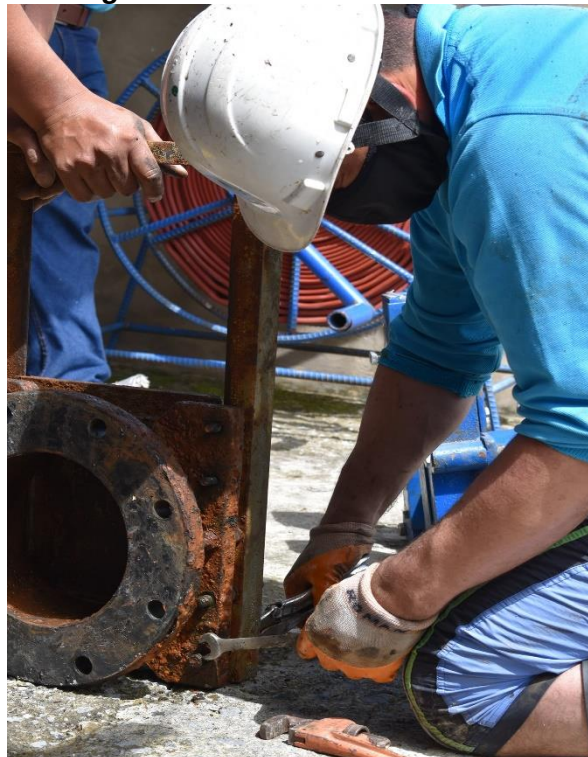
**Figura 25.** Válvula de corte filtro 2.

- La pasante estuvo a cargo junto con el personal de operación en planta en el mantenimiento de tanque de envío y la gestión de mantenimiento correctivo de las herramientas que hacen parte de la estructura hidráulica de la PTAP en el área de los filtros, donde se cambió la válvula del filtro No. 2 que conducen a los tanques envío. Esta válvula se cambió luego de casi 40 años de trabajo por colmatación del mismo, este mantenimiento evitara más fugas, desperdicio de agua y optimización de la misma en el suministro a la comunidad. *“Los tanques de almacenamiento y/o compensación deben limpiarse y desinfectarse por lo menos una vez al año”.*<sup>3</sup>

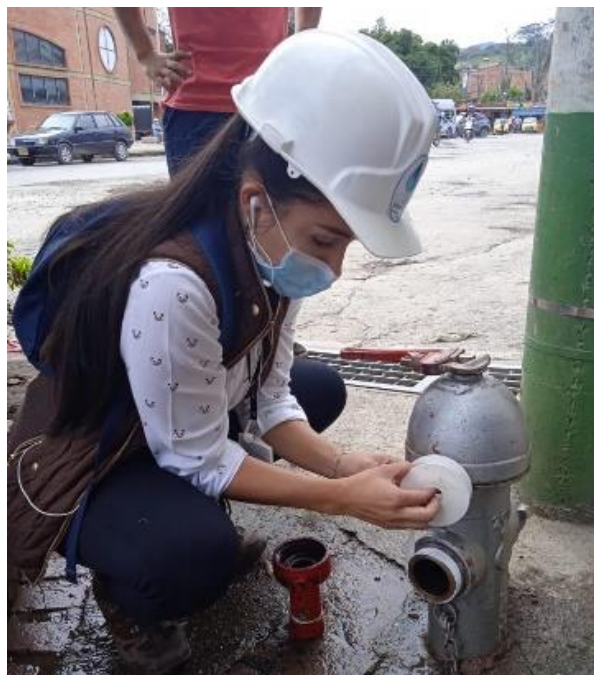
**Figura 26.** *Inspección y mantenimiento de hidrantes*

c) Formato ANUAL mantenimiento de hidrantes PDF
