FORMULACION DE MEDIDAS DE REHABILITACION ECOLOGICA POR EFECTOS DE LA  
AMPLIACION DEL CORREDOR VIAL VILLAVICENCIO-YOPAL, UNIDAD  
FUNCIONAL 2, CUMARAL

UNIVERSIDAD SANTO TOMÁS  
FACULTAD DE INGENIERÍA AMBIENTAL  
VILLAVICENCIO  
2022

Concepto técnico presentado como práctica profesional como requisito para optar al título de:  
Ingeniero Ambiental

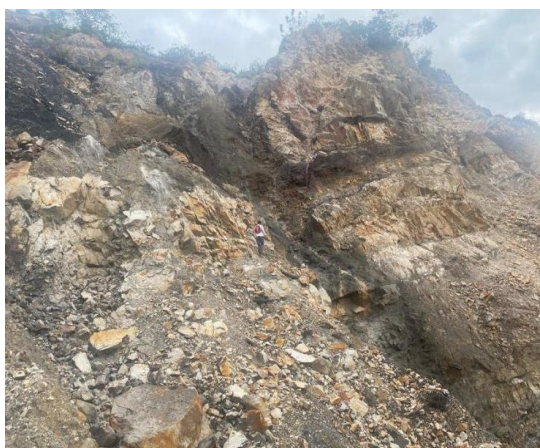
**NOTA:** Cabe resaltar que, debido a este impacto generado de manera natural por la pérdida total de la vía principal, la comunidad se vio totalmente damnificada a lo que se tomó la decisión de abandonar sus predios de manera provisional por lo cual se hizo imposible la capacitación a la población (uno de los indicadores del plan de trabajo).

*Figura 6. Registró fotográfico estado de la Vía vereda San Joaquín alto después de la perdida de la bancada*

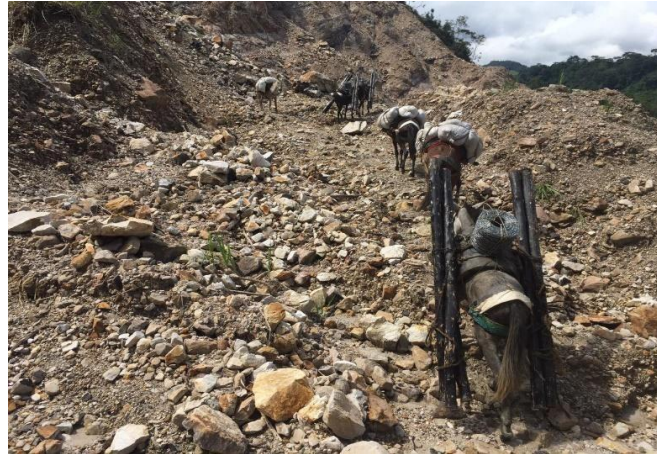
*Figura 7. Registró fotográfico estado de la Vía vereda San Joaquín alto y transporte mular realizado.*

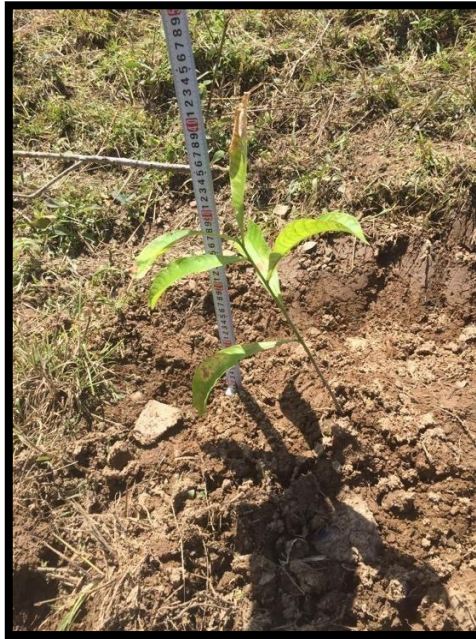
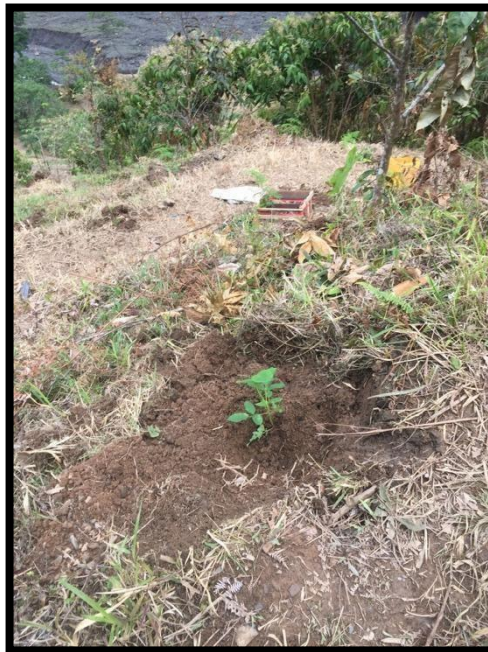
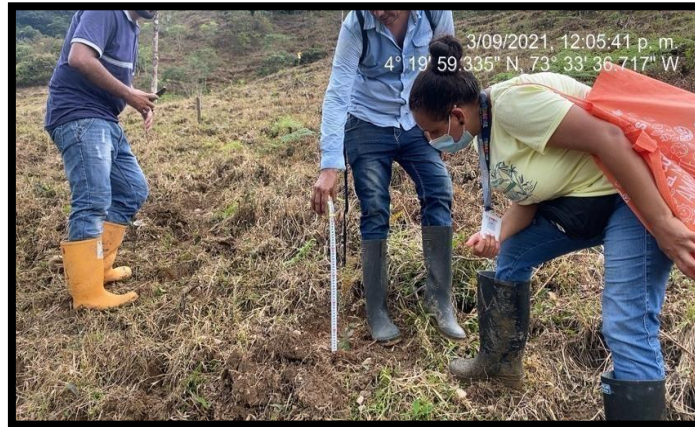
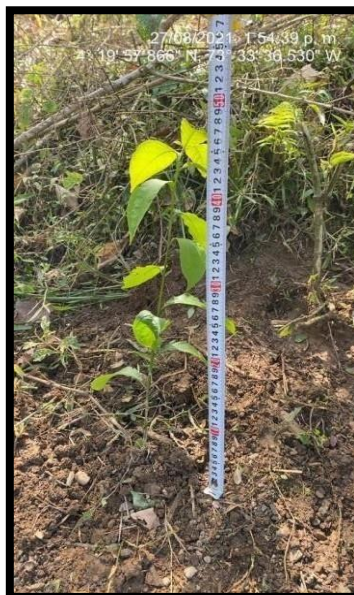
*Anexo 3. Actividades de establecimiento realizado.*

*Registro fotográfico plantas sembradas y abonadas.*

*Registro fotográfico plantas sembradas y abonadas con verificación de funcionarios alcaldía de Cumaral.*

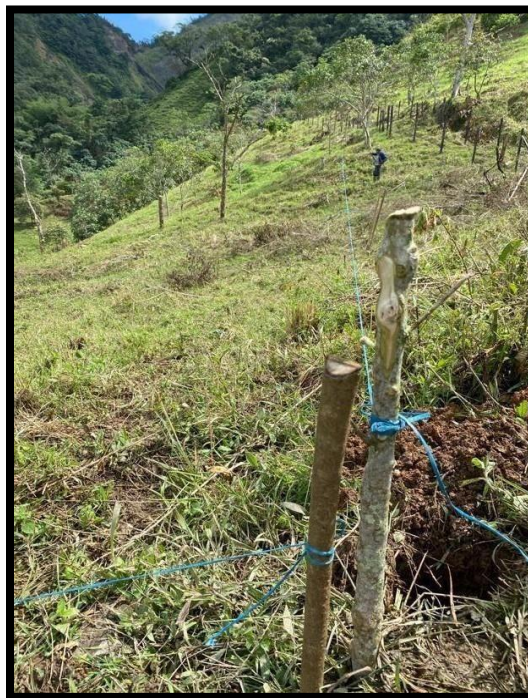
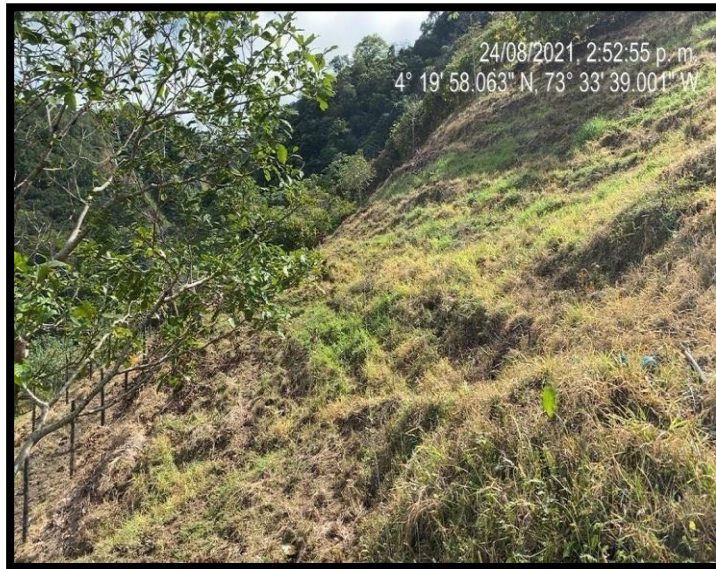
*Registro fotográfico actividades de trazo realizadas.*

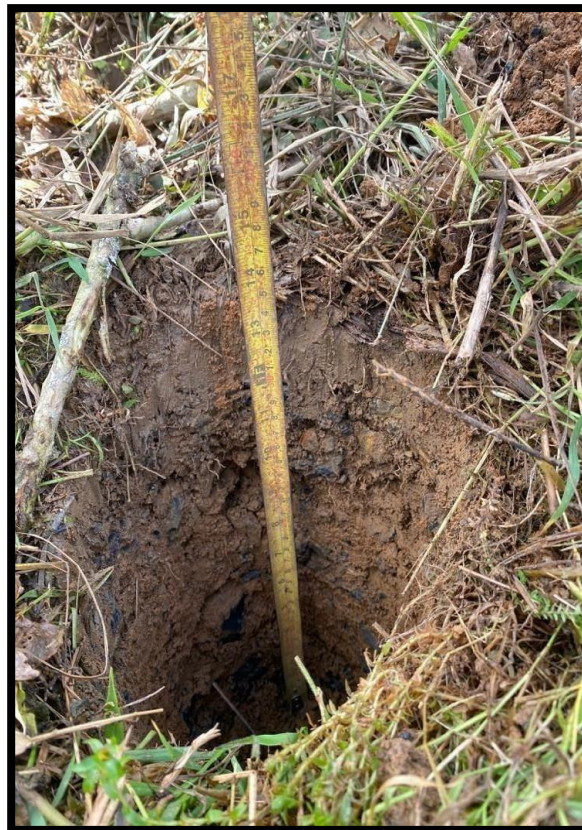
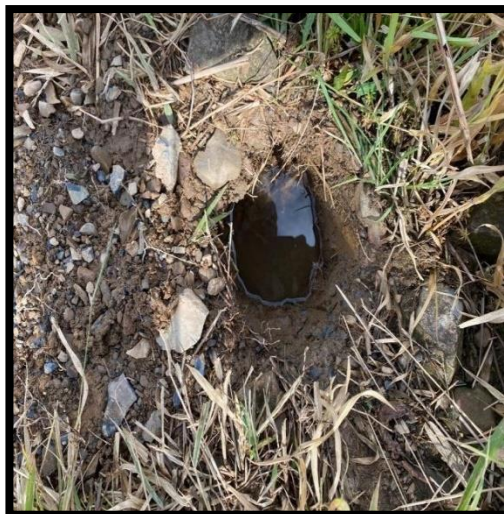
*Anexo 7. Ahoyado*

*Registro fotográfico actividades de Ahoyado realizadas.*

Registro fotográfico actividades de Ahoyado realizadas.

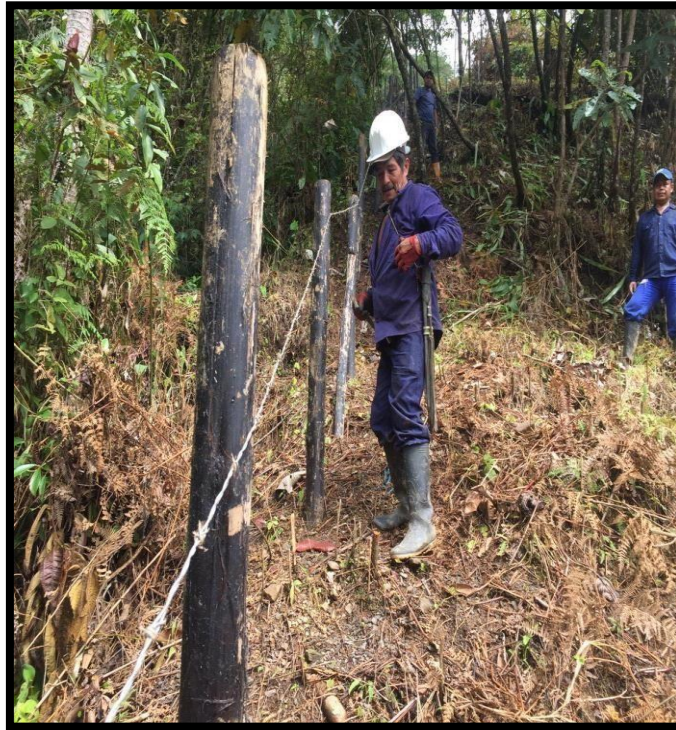
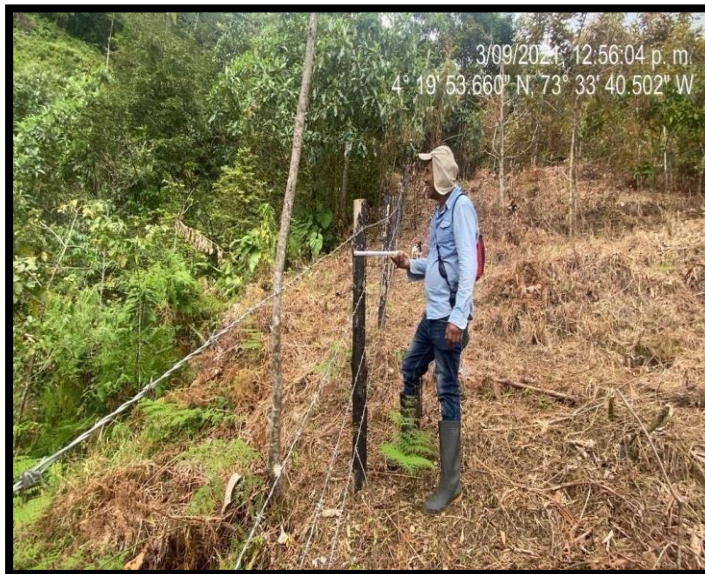
*Registro fotográfico cercado perimetral con alambre de púa instalado.*

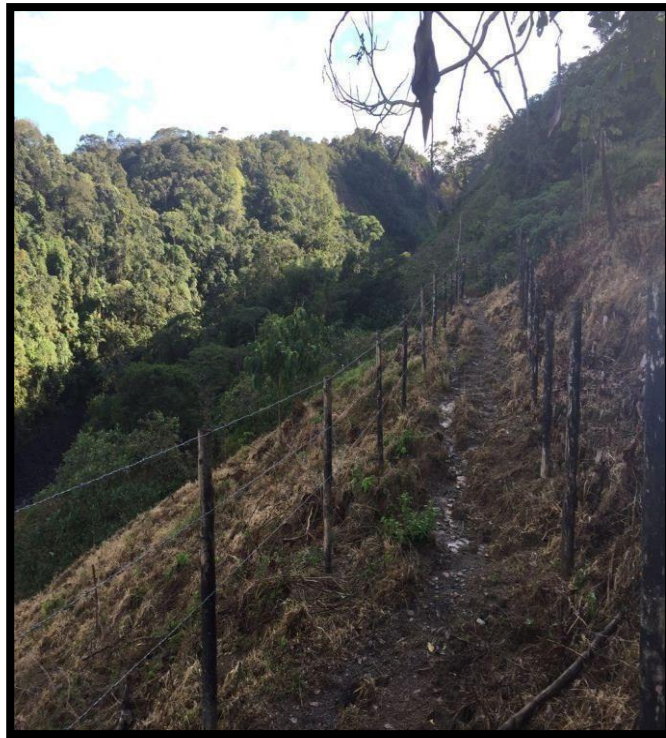
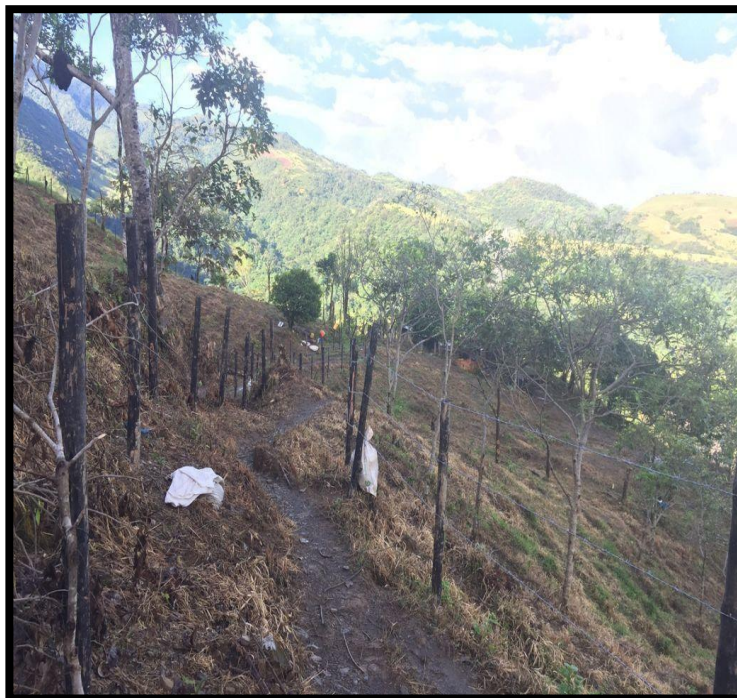
*Registro fotográfico camellón adicional requerido con alambre de púa instalado.*
