**SEÑORES  
COMITÉ DE GESTION DEL RIESGO Y DESASTRES  
MUNICIPIO DE MOTAVITA**

**ASUNTO: Visita y verificación del estado actual de la vivienda del señor Cesar Molina.**

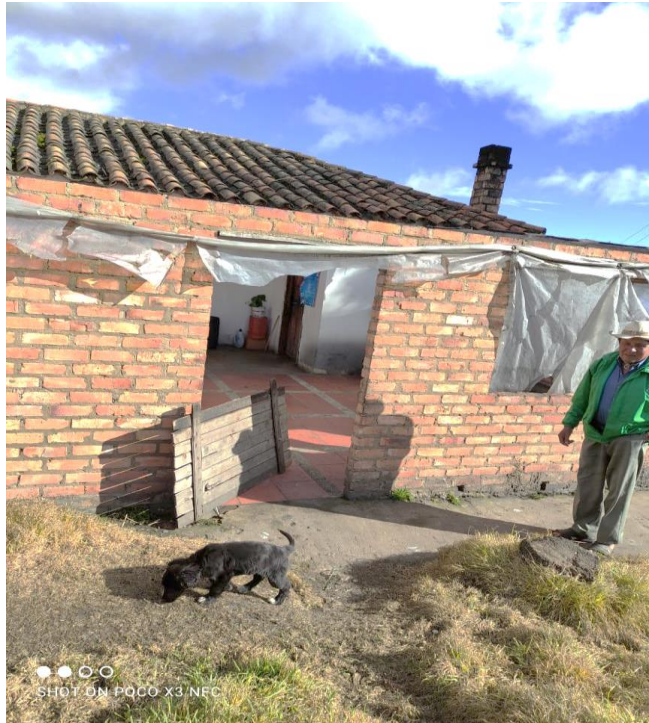
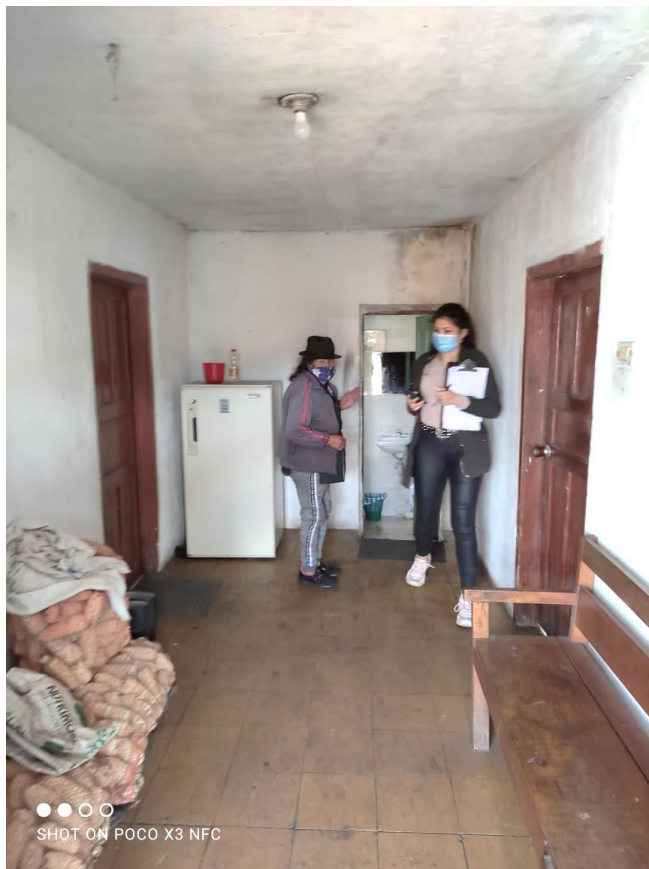
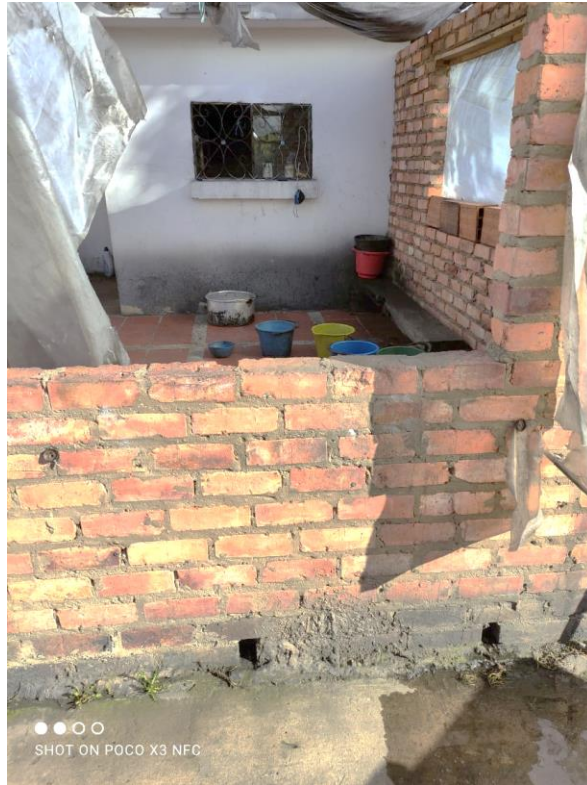
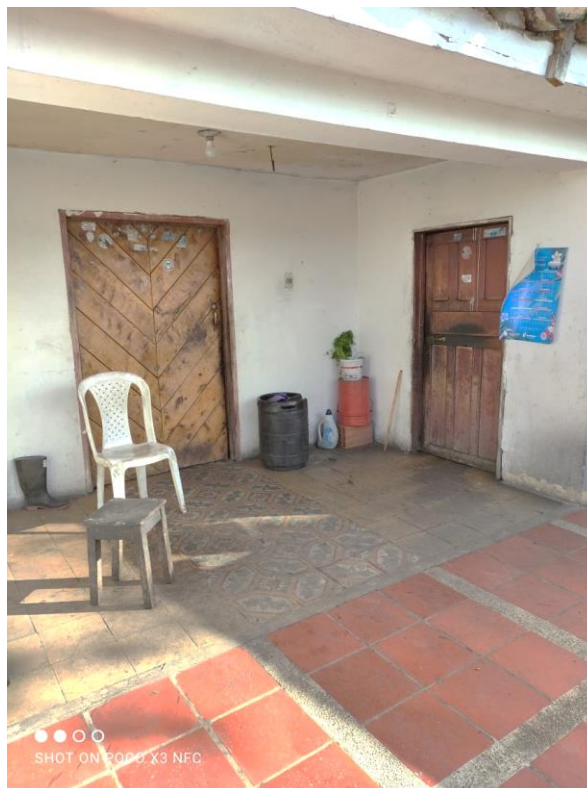
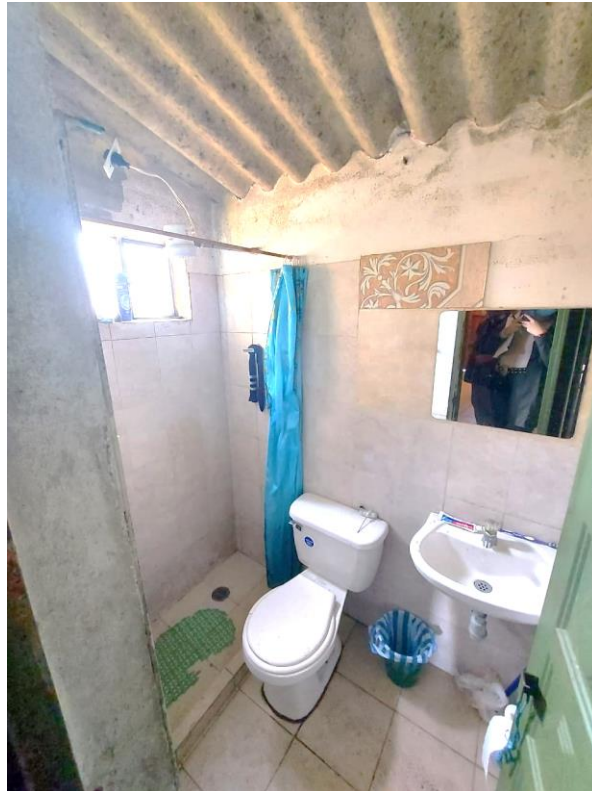
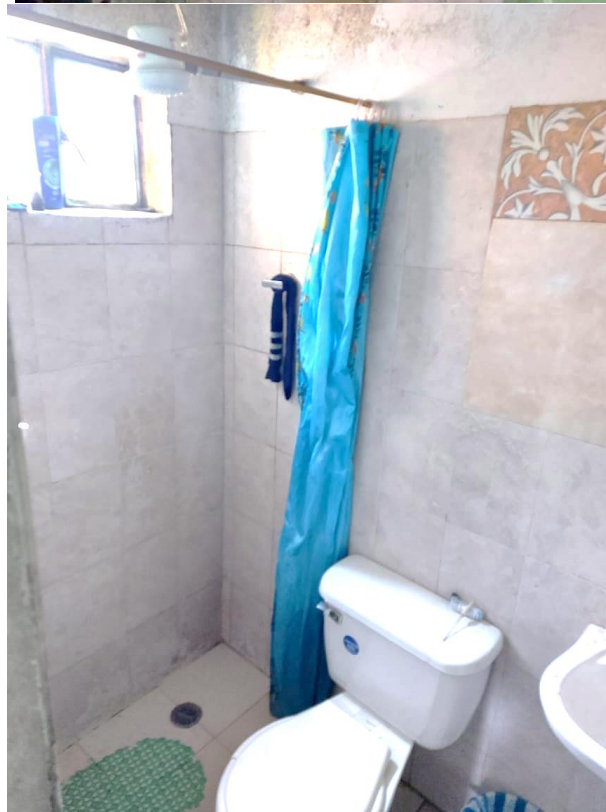
- El único baño con el que cuenta la vivienda presenta errores constructivos puesto que las dimensiones son supremamente inferiores a las establecidas por norma para poder garantizar el adecuado movimiento entre los diferentes espacios del baño (ducha, lavamanos e inodoro).
- Además se evidencia humedad en distintas áreas de la vivienda ocasionadas por goteras.
