**INFORME ESPECIALISTA ESTRUCTURAL**  
**PERIODO: 1 de febrero de 2022 al 28 de Febrero de 2022.**

**CONTRATO DE OBRA**  
**No. 116 de 2018**

**PROYECTO No. 059 de 2017**  
**CONTROL DE INTERVENTORÍA TÉCNICA, LEGAL, ADMINISTRATIVA, FINANCIERA Y**  
**AMBIENTAL AL MEJORAMIENTO DE LA VÍA QUE CONDUCE DESDE FUNDADORES HASTA**  
**LA VÍA DE ACCESO CIUDAD PORFÍA ETAPA.**

**INTERVENTORÍA:**  
**CONSORCIO INTEROWL**

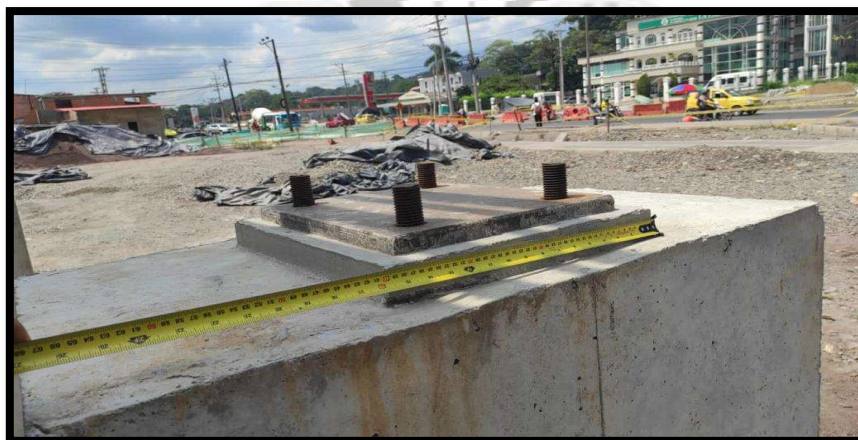
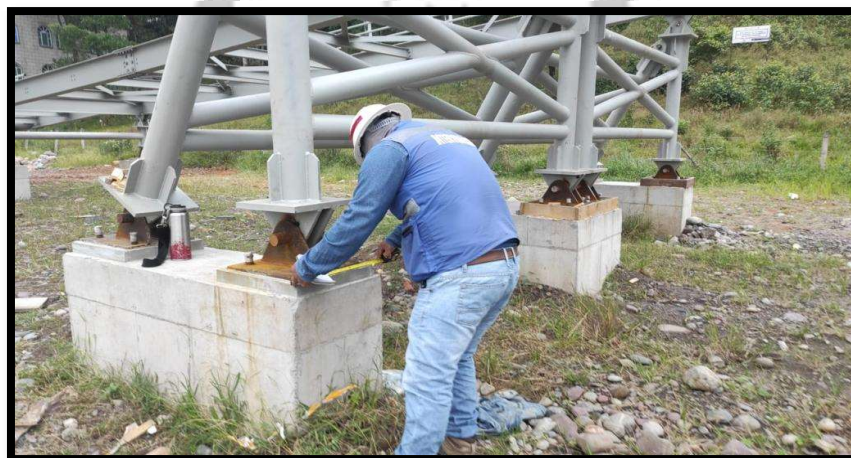
El contratista de obra realizó la instalación de los anclajes preinstalados en los pedestales, sobre los cuales se apoyará el puente peatonal Catumare K1+530. Esta interventoría realizó las verificaciones de espesores y distancias a borde de los pernos con el fin de verificar el cumplimiento de los planos estructurales.

Ilustración 1 y 2. Anclajes- placa base puente peatonal Catumare Abs K1+530 calzada derecha e izquierda

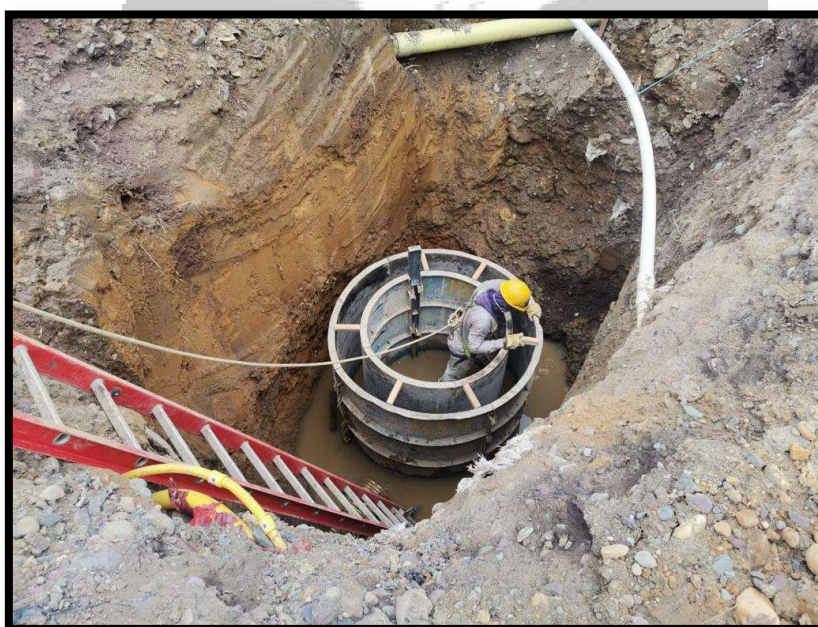
Este grupo interventor, realizó la verificación de la correcta instalación de la formaleta para la construcción de los anillos del pozo de inspección ubicado k1+545 calzada derecha.

Ilustración 3. Formaleta anillos pozo de inspección ubicado Abs K1+545 calzada derecha.

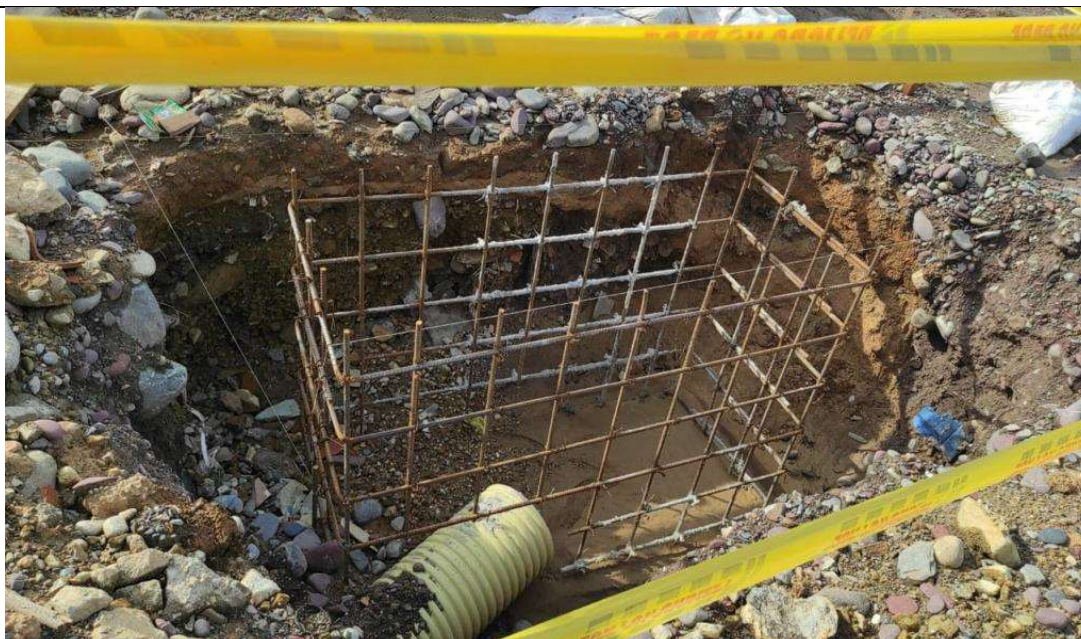
El contratista de obra realizó la instalación del acero de refuerzo del sumidero lateral Abs K1+583 calzada derecha de acuerdo a los detalles tipo, la interventoría verificó las dimensiones de las barras de acero y su separación.

**Ilustración 4.** Acero de refuerzo sumidero lateral K1+583 calzada derecha.

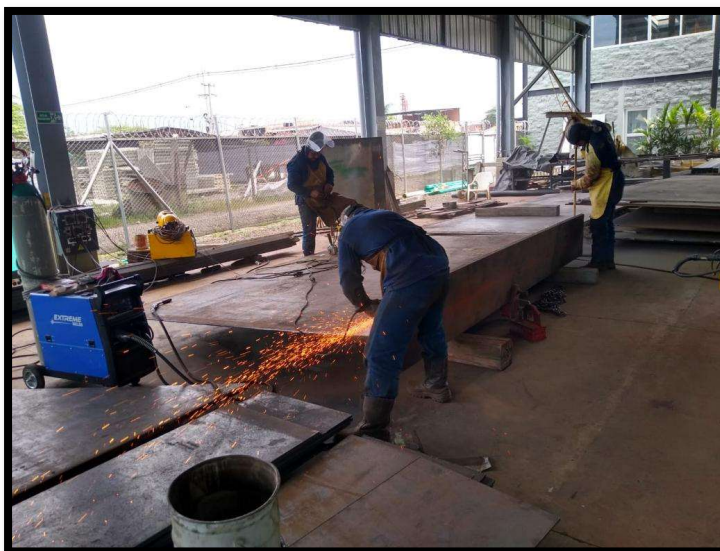
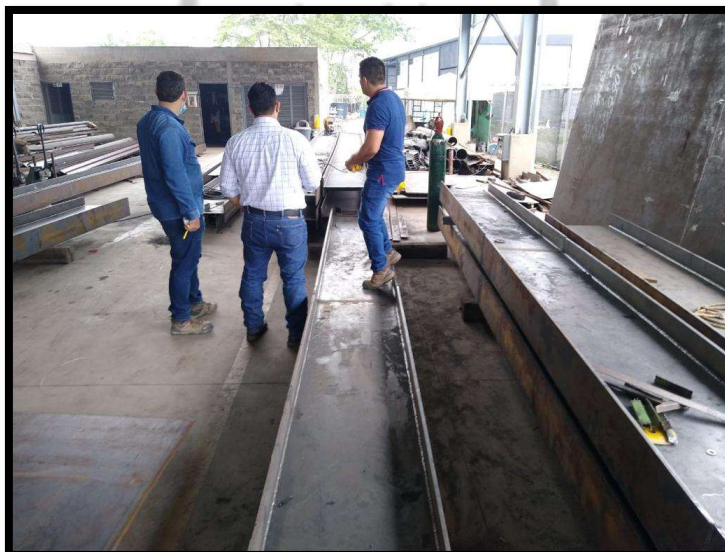
El contratista de obra junto a la interventoría, realizaron visita de obra para evidenciar los avances de las actividades en el taller de estructura metálica vigas de tablero principal, cartelas, riostras, para puente peatonal sector Catumare K1+530.

Ilustración 5 y 6. La interventoría verifica el avance de las actividades en taller de estructura metálica vigas de tablero principal, cartelas, riostras, para puente peatonal sector Catumare K1+530.

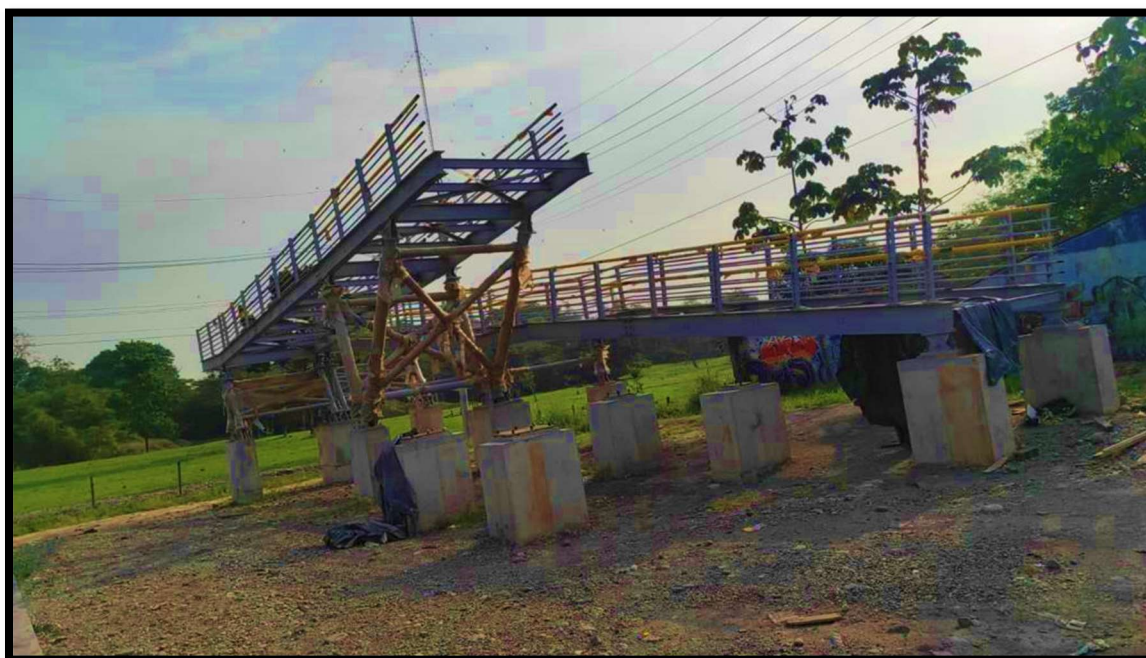
Estado actual del avance en la construcción del puente peatonal Catumare K1+530.

**Ilustración 7. Estado actual puente peatonal Catumare K1+530 calzada izquierda**
