PARROQUIA LA SAGRADA  
EUCARISTIA

PROYECTO ESTRUCTURAL

CONTENIDO:  
ESTRUCTURA TORRE DEL CAMPANARIO  
SOLUCION DE ESTABILIZACION.

Estudio de capacidad del suelo para colocar pilotes como parte del reforzamiento del campanario de la iglesia "La Sagrada Eucaristía" ubicada en la Carrera 55 No 56A - 73 (Nueva), barrio Pablo VI, localidad de Teusaquillo en Bogotá.

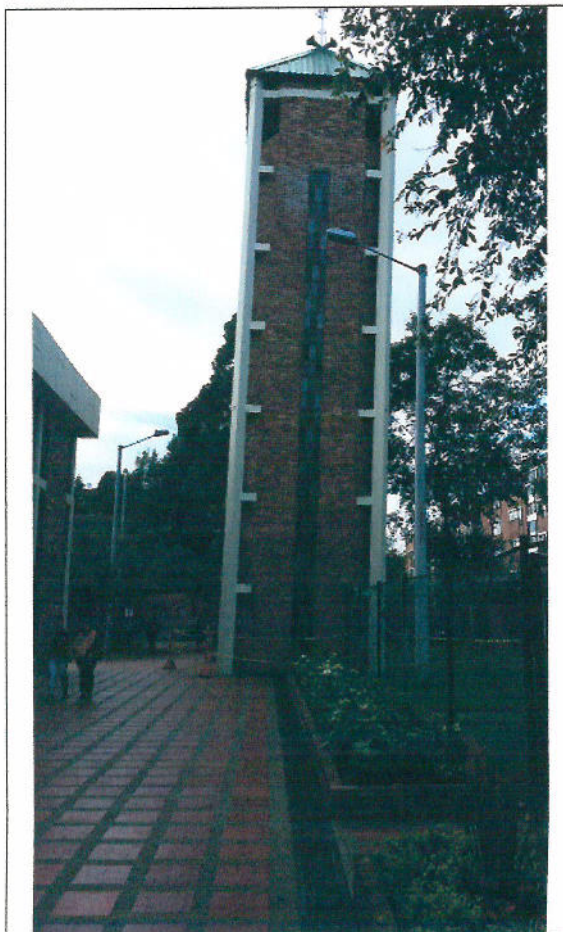
Torre del campanario

La torre del campanario de la iglesia La Sagrada Eucaristía tiene 18 m de altura (equivale a la altura de un edificio de 6 a 7 pisos), una sección 4.25 m por 4.25 m y está apoyada sobre 4 zapatas aisladas cimentadas superficialmente; la carga por columna es de 45 toneladas aproximadamente. Actualmente la torre presenta una inclinación hacia el costado Norte, zona verde. Se desconoce medición de la inclinación con equipos de precisión y en la zona verde existen árboles como urapanes, acacias, pinos, cerezos y otros que se deben podar o la inclinación puede aumentar aun con refuerzo de pilotes al campanario.

- Se desconoce comportamiento de la torre del campanario desde su construcción. En la actualidad la torre de campanario esta inclinada hacia el norte pero no se ha medido su inclinación con equipos de precisión. La cimentación consta de 4 zapatas aisladas y en la zapata explorada esta se encontró cimentada a 1.37 m de profundidad.

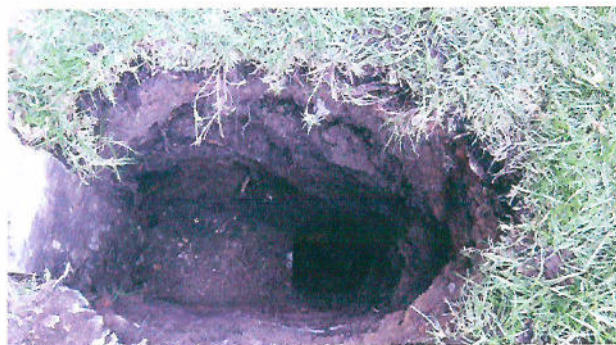
Apique sobre una zapata existente.

Basados en la exploración del cimiento se obtuvo el siguiente perfil:

De -1.10 a -1.37 m: Altura de zapata. En la parte superior de la zapata se encontró una raíz de aproximadamente 5 cm de diámetro.
