| FICHA DESCRIPTIVA DE PATOLOGÍA | | | | | | | | | | | | | | | |
| PROYECTO | | | CASA DE LA PAZ | | | | CIUDAD | | FACATATIVA | | FECHA | | 3-jun-18 | | |

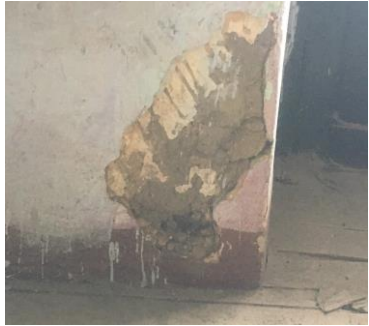
| FICHA DESCRIPTIVA DE PATOLOGÍA | | | | | | | | | | | | | | | |
|---|---|---|---|---|---|---|---|---|---|---|---|---|--|---|--|
| Foto 1: Se observa desprendimiento y pérdida del revoque del muro junto a la puerta de acceso | | | | | | | | | | | | | | | |
| Desprendimiento | Se observa desprendimiento del revoque en sitios puntuales de los muros | | | Falta de adherencia y pérdida de las propiedades de los materiales | | | | | | | | | | | |

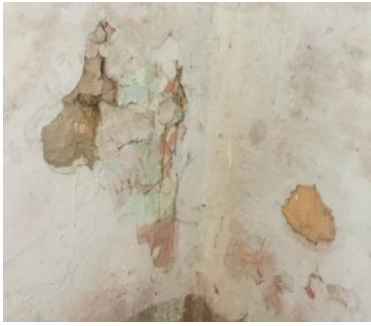
| FICHA DESCRIPTIVA DE PATOLOGÍA | | | | | | | | | | | | | | | |
|---|---|---|---|---|---|---|---|---|---|---|---|---|--|---|--|
| Foto 2: Se observa desprendimiento, pérdida del revoque y suciedad en la pared lateral | | | | | | | | | | | | | | | |
| Suciedad | Se observan manchas en las paredes | | | Falta de mantenimiento de la vivienda | | | | | | | | | | | |

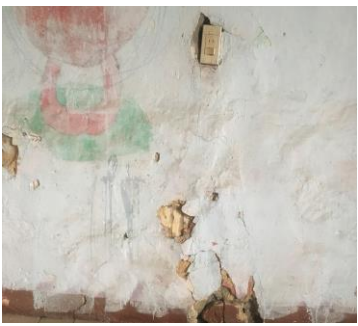
| FICHA DESCRIPTIVA DE PATOLOGÍA | | | | | | | | | | | | | | | |
|---|---|---|---|---|---|---|---|---|---|---|---|---|--|---|--|
| Foto 3: Se observa desprendimiento, pérdida del revoque y suciedad en la pared lateral | | | | | | | | | | | | | | | |

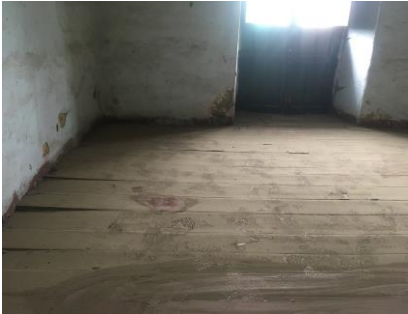
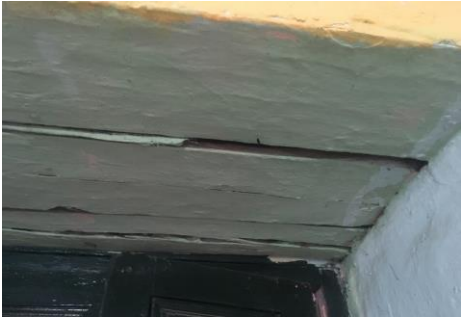
| FICHA DESCRIPTIVA DE PATOLOGÍA | | | | | | | | | | | | | |
|---|--|---|---|---|---|---|---|---|---|---|---|--|---|
| Juntas abiertas | | Separacion longitudinal o pérdida de la sección entre las piezas de madera | | | | Envejecimiento de la madera<br>Defecto natural de la pieza de madera<br>Falta de mantenimiento de la vivienda | | | | | | | |

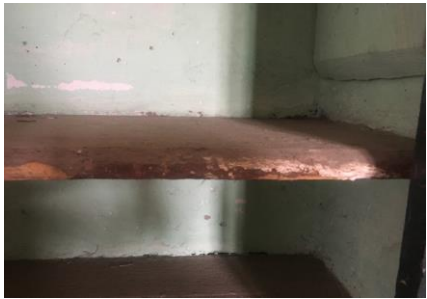
| FICHA DESCRIPTIVA DE PATOLOGÍA | | | | | | | | | | | | | |
|---|--|---|---|---|---|---|--|---|---|---|--|---|---|
| <p>Foto 1: Se observa en el entrepaño pudrición de la madera</p> <p>Foto 2: Se observa desprendimiento de la bisagra de puerta de acceso a la habitación</p> | | | | | | | | | | | | | |

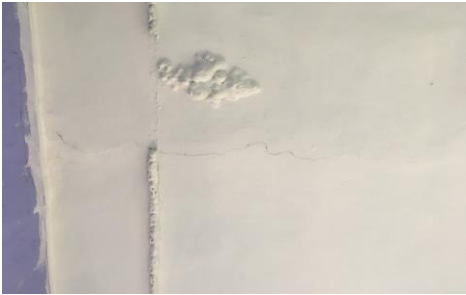
| FICHA DESCRIPTIVA DE PATOLOGÍA | | | | | | | | | | | | | |
|---|--|---|---|---|---|---|--|---|---|---|--|--|---|
| <p>Foto1: Se presenta fisura en el techo de aproximadamente 0.05 mm de la habitación 2.</p> <p>Foto 2: Se presenta fisura en la pared posterior de la habitación de aproximadamente 0.05 mm</p> | | | | | | | | | | | | | |

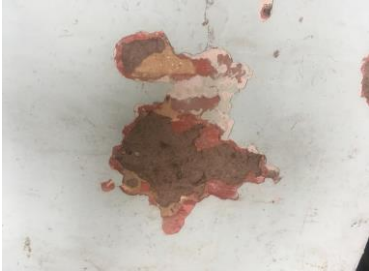
| FICHA DESCRIPTIVA DE PATOLOGÍA | | | | | | | | | | | | | |
|---|--|---|---|---|---|---|--|---|---|---|---|---|--|
| <p>Foto 1: Se observa desprendimiento del revoque del muro junto a la puerta de acceso</p> <p>Foto 2: Se observa desprendimiento del revoque en la pared lateral</p> <p>Foto 3: Se observa desprendimiento del revoque en la pared lateral</p> | | | | | | | | | | | | | |
| Desprendimiento | | | | Se presenta perdida del material cementante de los muros | | | | | | | | | |

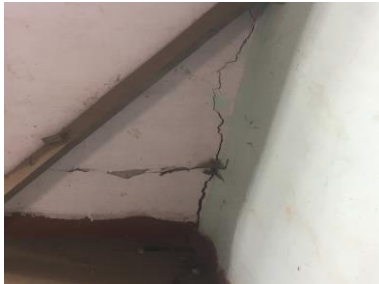
| FICHA DESCRIPTIVA DE PATOLOGÍA | | | | | | | | | | | | |
|---|---|---|---|---|---|---|--|---|---|--|---|--|
| <p>Foto1: Se presenta fisura en el vertice de los muros</p> <p>Foto 2: Se presentan fisuras en el muro en forma diagonal y vertical</p> <p>Foto 3: Se presenta fisuras y humedad en el techo</p> | | | | | | | | | | | | |

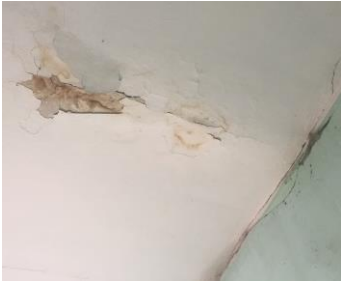
| FICHA DESCRIPTIVA DE PATOLOGÍA | | | | | | | | | | | | |
|---|---|---|---|---|---|---|--|---|---|--|---|--|
| Humedades y suciedades | | Se observan manchas de color café claro | | | | Filtraciones de la cubierta<br>Falta de mantenimiento de la vivienda<br>Antigüedad de la vivienda | | | | | | |

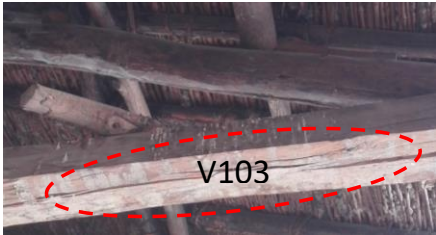
| FICHA DESCRIPTIVA DE PATOLOGÍA | | | | | | | | | | | |
|---|--|---|---|---|---|---|--|---|---|---|---|
| <p>Foto 1: Se observa rajaduras y manchas en la madera</p> <p>Foto 2: Se observan rajadura vertical (prof.1.0cm) y fisuraciones horizontales.</p> | | | | | | | | | | | |
| Grieta a lo largo del elemento | | | | Pérdida de lignina entre sus fibras | | | | | | | |

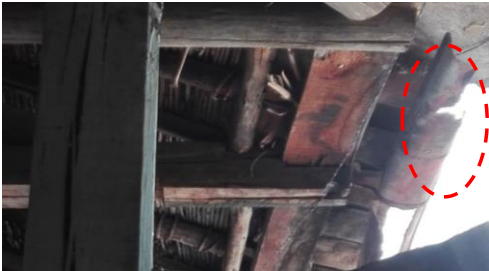
| FICHA DESCRIPTIVA DE PATOLOGÍA | | | | | | | | | | | | | |
|---|--|---|---|---|---|---|---|---|---|---|--|---|---|
| Foto 1: Se observa avería o rotura de la canal de aguas lluvias | | | | | | | | | | | | | |
| corrosión | | Se observa rotura en canal en galvanizado lo que propicia filtracion de agua lluvia hacia el techo falso. | | | | Agua lluvia | | | | | | | |

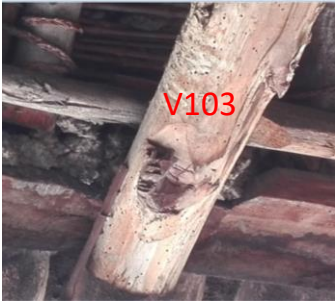
| FICHA DESCRIPTIVA DE PATOLOGÍA | | | | | | | | | | | | |
|---|---|---|---|---|---|---|---|--|---|---|---|--|
| <p>Foto 1: Presencia de polilla.</p> <p>Foto 2: Fractura del elemento y presenta pudrición</p> <p>Foto 3: Manchas, grietas, polilla.</p> | | | | | | | | | | | | |

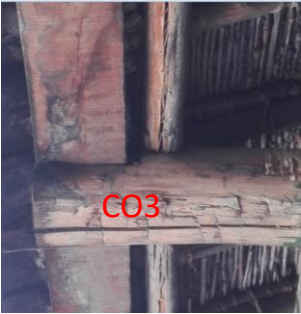
| FICHA DESCRIPTIVA DE PATOLOGÍA | | | | | | | | | | | | |
|---|---|---|---|---|---|---|---|--|---|---|---|--|
| Deslaminación de la pieza.Deterioro generalizado | | | | Ambiente húmedo | | | | | | | | |

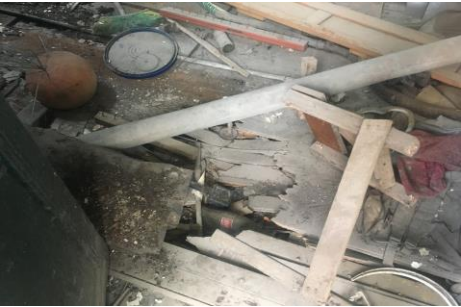
| FICHA DESCRIPTIVA DE PATOLOGÍA | | | | | | | | | | | | | | |
|---|---|---|---|---|---|---|--|---|---|---|--|---|--|---|
| Foto 1: Se observa rotura de las piezas de madera que conforman el piso. Se observa suciedad | | | | | | | | | | | | | | |
| Rotura o fatiga | | Se observa rotura de las laminas que hacen parte del piso | | | | Fatiga y/o sobrecarga de la madera | | | | | | | | |

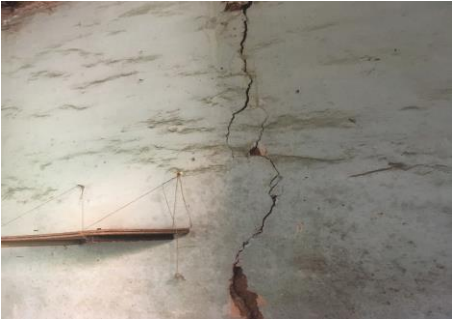
| FICHA DESCRIPTIVA DE PATOLOGÍA | | | | | | | | | | | | | | |
|---|---|---|---|---|---|---|--|---|---|---|--|---|--|---|
| Foto 2: Se observa grieta en la pared lateral del deposito | | | | | | | | | | | | | | |
| Grieta | | Abertura vertical de aproximadamente 1.5 mm a lo argo del muro | | | | Pudrición de la madera | | | | | | | | |

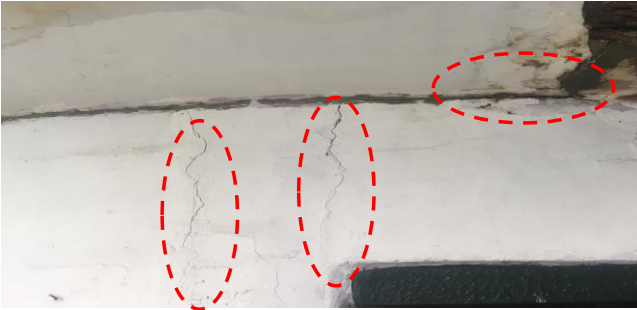
| FICHA DESCRIPTIVA DE PATOLOGÍA | | | | | | | | | | | | | |
|---|---|---|---|---|---|---|--|---|---|---|--|--|---|
| Foto1: Se observan fisuras verticales de aproximadamente 1 mm. Se observa presencia de humedad | | | | | | | | | | | | | |

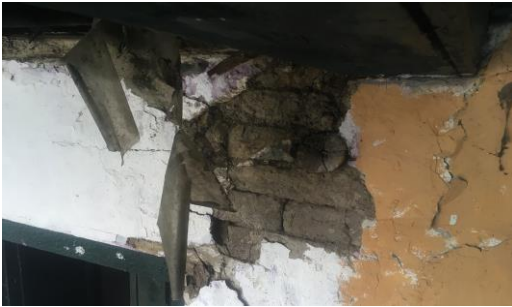
| | | | | | | | | | | | |
| Foto 1 | | | | | Foto 2 | | | | | | | | | | | | |
| DESCRIPCIÓN DE LAS FOTOGRAFÍAS | | | | | | | | | | AREA ESPECIFICA | | | | | | | |
| Foto 1: Se observa desprendimiento del material de revoque | | | | | | | | | |

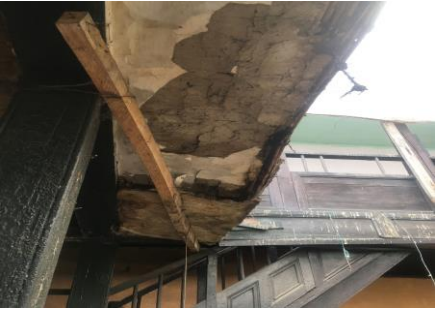
| | | | | | | | | | | | | | | | | | | |
| DESCRIPCIÓN DE LAS FOTOGRAFÍAS | | | | | | | | | | AREA ESPECIFICA | | | | | | | | | |
| Foto 1: Se observa desprendimiento del revoque del cielo raso | | | | | | | | | |

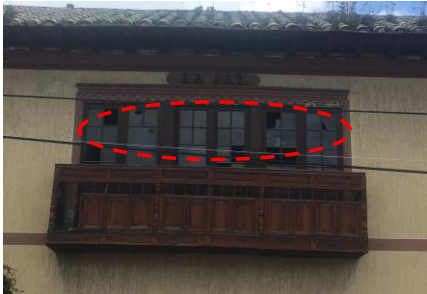
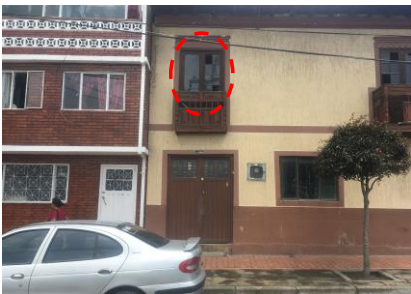
| FICHA DESCRIPTIVA DE PATOLOGÍA | | | | | | | | | | | |
|---|---|---|---|---|---|---|--|---|---|---|---|
| <p>Foto 1: Se observa el balcon en madera con los ventanales rotos y suciedad en las paredes</p> <p>Foto 2: Se observa la ventana de la alcoba con vidrios rotos</p> <p>Foto 3: Se observa la parte inferior del balcon con las juntas separadas</p> | | | | | | | | | | | |
| Separación de juntas | | | | Perdida de sección de la madera | | | | | | | |

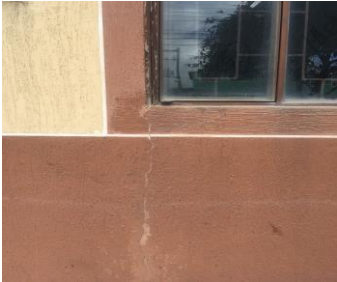
| FICHA DESCRIPTIVA DE PATOLOGÍA | | | | | | | | | | | | | | | | | |
|---|---|---|---|---|---|---|---|---|---|---|---|--|---|---|--|--|--|
| Foto 1: Se observa fisura en el vertice de la derecha de la ventana | | | | | | | | | | <div></div> | | | | | | | |

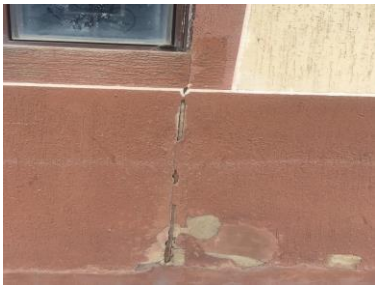
| FICHA DESCRIPTIVA DE PATOLOGÍA | | | | | | | | | | | | | | | | | |
|---|---|---|---|---|---|---|---|---|---|---|---|--|---|---|--|--|--|
| Foto 2: Se observa fisura en el vertice de la izquierda de la ventana | | | | | | | | | | | | | | | | | |

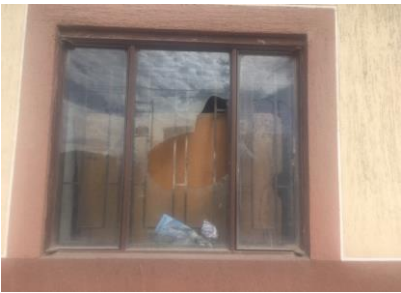
| FICHA DESCRIPTIVA DE PATOLOGÍA | | | | | | | | | | | | | | | | | |
|---|---|---|---|---|---|---|---|---|---|---|---|--|---|---|--|--|--|
| Foto 3: Se observa vidrio roto en la ventana | | | | | | | | | | | | | | | | | |

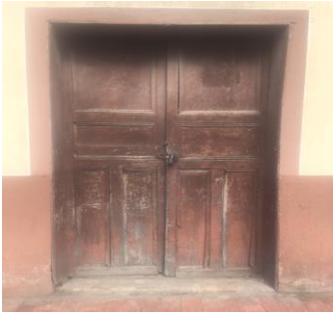
| FICHA DESCRIPTIVA DE PATOLOGÍA | | | | | | | | | | | |
|---|---|---|---|--|---|---|--|---|---|---|---|
| <p>Foto 1: Se observa la puerta de entrada a la vivienda con signos de envejecimiento</p> <p>Foto 2: Se observa la puerta de la entrada con pérdida de sección de las láminas de madera</p> <p>Foto 3: La puerta de la entrada principal presenta pudrición de la madera</p> | | | | | | | | | | | |
| Desgaste de la madera | Se observa perdida de la sección de las laminas que conforman la puerta | | Exposición permanente a los factores climaticos<br>Envejecimiento acelerado<br>Falta de mantenimiento<br>Antigüedad de la vivienda | | | | | | | | |

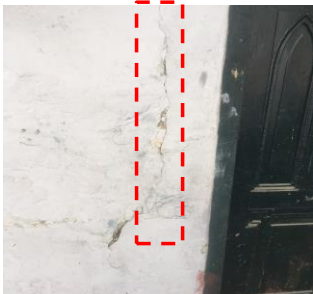
| FICHA DESCRIPTIVA DE PATOLOGÍA | | | | | | | | | | | | | | | | | | | |
|---|---|---|---|---|---|---|--|---|---|---|--|---|---|--|--|--|--|--|--|
| <p>Foto1: Se presentan fisuras en diagonal de abertura de 1 mm</p> <p>Foto 2: Se presenta fisura en en sentido vertical de abertura de 0.90 mm</p> <p>Foto 3: Se presenta fisura horizontal de abertura de 1 mm</p> <p>Foto 4: Se presenta grieta vertical muy cercano al marco de la puerta</p> | | | | | | | | | | | | | | | | | | | |
| Fisura y grietas | | | | Se observan aberturas tipo fisuras y grietas en los muros del pasillo del segundo piso | | | | | | | | Asentamiento del piso de madera sobre la cual se encuentran contruidos los muros. | | | | | | | |

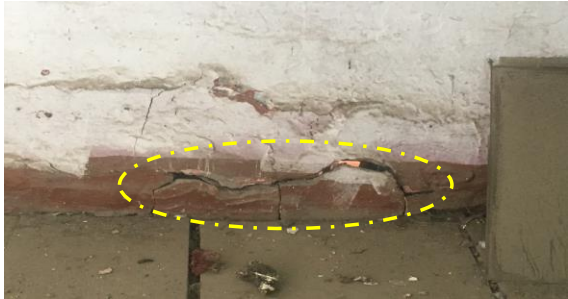
| FICHA DESCRIPTIVA DE PATOLOGÍA | | | | | | | | | | | | | |
|---|---|---|---|---|---|---|---|---|---|---|---|--|---|
| Foto 2: Se observa grieta con desprendimiento del material en la parte inferior del muro | | | | | | | | | | | | | |

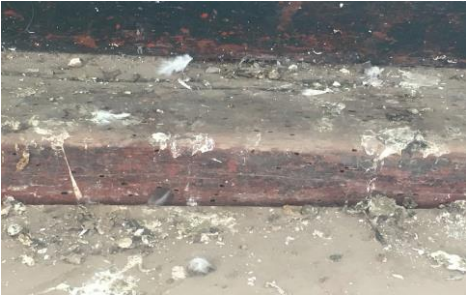
| FICHA DESCRIPTIVA DE PATOLOGÍA | | | | | | | | | | | | | |
|---|--|---|---|---|---|---|--|---|---|---|--|---|---|
| <p>Foto 1: Presencia de xilofagos y excrementos de aves en la madera</p> <p>Foto 2: Perdida de la sección por pudrición de la madera</p> | | | | | | | | | | | | | |

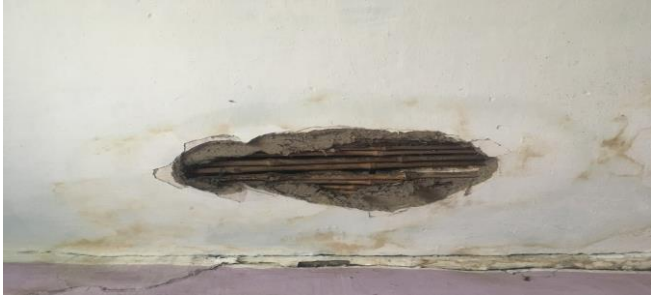
| FICHA DESCRIPTIVA DE PATOLOGÍA | | | | | | | | | | | | | | | | | |
|---|---|---|---|---|---|---|--|---|---|---|---|---|---|---|---|---|---|
| <p>Foto 1: Se observa desprendimiento del material cementante del cielo raso, dejando al descubierto la guadua</p> | | | | | | | | | | | | | | | | | |
| <table border="1"> <tr> <th>SINTOMATOLOGÍA</th> <th>POSIBLES CAUSAS</th> </tr> <tr> <td>Desprendimiento</td> <td> <p>Pérdida de adherencia de los materiales utilizados</p> <p>Humedad presente en la casa generando pérdida de las propiedades de los materiales</p> <p>Cambios de temperatura generando contracciones y tensiones</p> </td> </tr> <tr> <td>Humedad</td> <td> <p>Filtración de agua proveniente de la cubierta</p> </td> </tr> </table> | | | | | | | | | | | | SINTOMATOLOGÍA | POSIBLES CAUSAS | Desprendimiento | <p>Pérdida de adherencia de los materiales utilizados</p> <p>Humedad presente en la casa generando pérdida de las propiedades de los materiales</p> <p>Cambios de temperatura generando contracciones y tensiones</p> | Humedad | <p>Filtración de agua proveniente de la cubierta</p> |

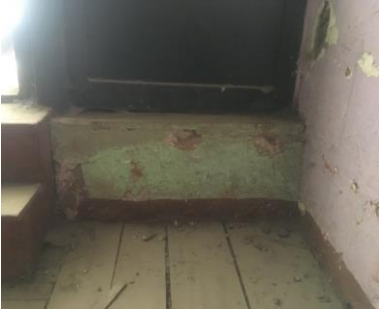
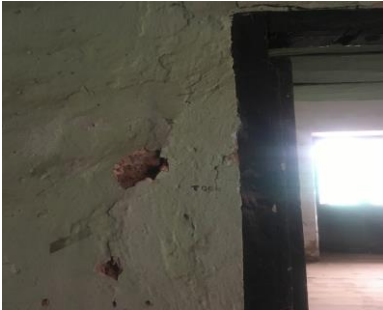
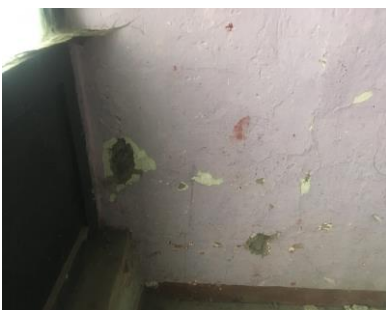
| FICHA DESCRIPTIVA DE PATOLOGÍA | | | | | | | | | | | |
|---|--|---|---|---|---|---|---|---|---|--|---|
| <p>Foto 1: Se observa desprendimiento del revoque del muro junto a los escalones</p> <p>Foto 2: Se observa desprendimiento del revoque junto al vano de la puerta</p> <p>Foto 3: Se observa desprendimiento del revoque en la pared</p> | | | | | | <div></div> | | | | | |
| Desprendimiento | | | | Se presenta falta de revoque en sitios puntuales de los muros | | | | | | | |

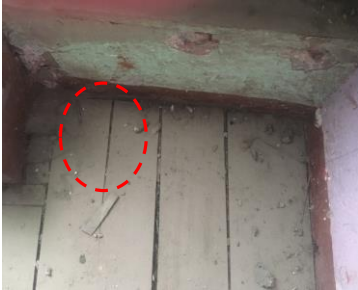
| FICHA DESCRIPTIVA DE PATOLOGÍA | | | | | | | | | | | | |
|---|--|---|---|---|---|---|---|---|---|--|---|---|
| <p>Foto 1: Se observa fisura o rajaduras en la pieza de madera que conforma el piso</p> <p>Foto 2: Se observa separación de juntas entre las piezas de madera</p> <p>Foto 3: Se observa hundimiento piso de madera</p> | | | | | | | | | | | | |
