**Colegio de educación básica secundaria y media vocacional con capacidad para 480  
estudiantes en el Municipio de El Carmen de Chucurí, Santander**

**Trabajo de grado para optar el título de Arquitecto**

**Universidad Santo Tomás, Bucaramanga**

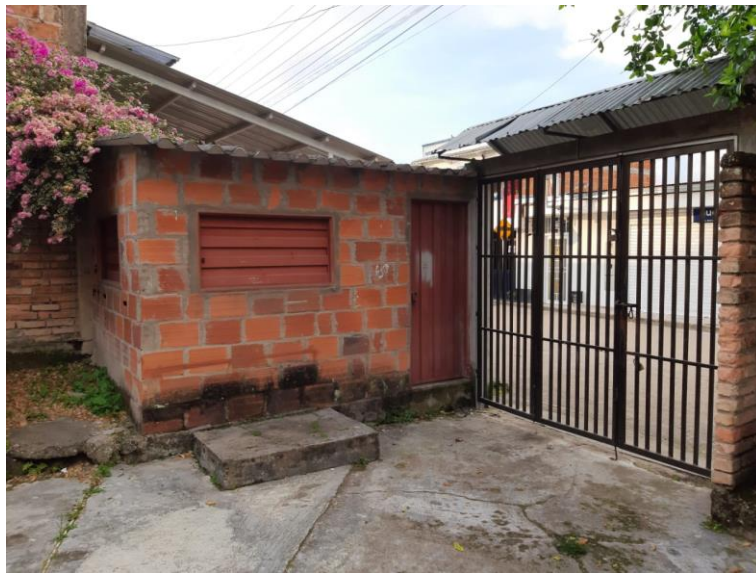
**Figura 7.** Foto de la entrada de la sede B

La entrada a la sede B no cuenta con portería y el cuarto aledaño a la entrada fue construido para funcionar como la tienda escolar (cafetería).

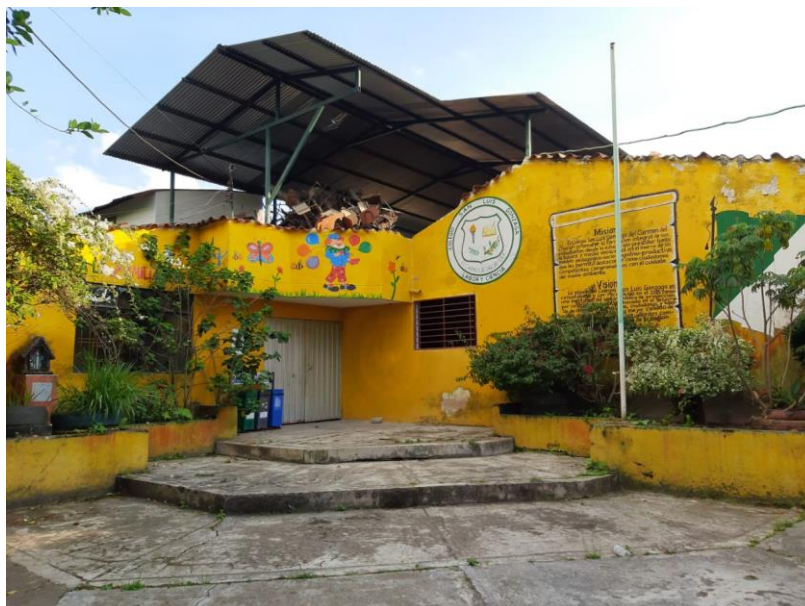
**Figura 8.** Acceso a la institución

La entrada al edificio no cuenta con accesibilidad para personas con discapacidad. Cuando llueve o el sol está muy fuerte no hay un recibidor o un lugar que proteja los estudiantes y docentes de la intemperie.

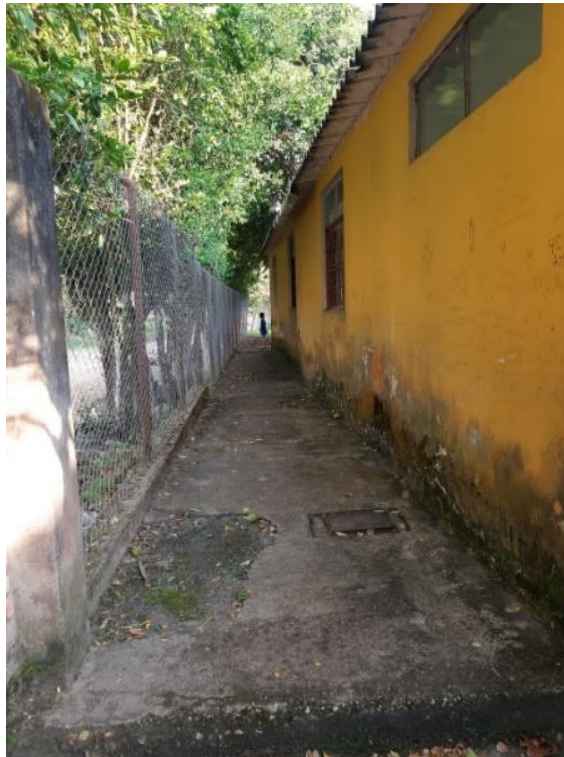
**Figura 9.** *Acceso al polideportivo*

Cuando los docentes no permiten el acceso directo al edificio, los niños deben circular y acceder por este “sendero” hacia al polideportivo para hacer formación y ser instruidos.

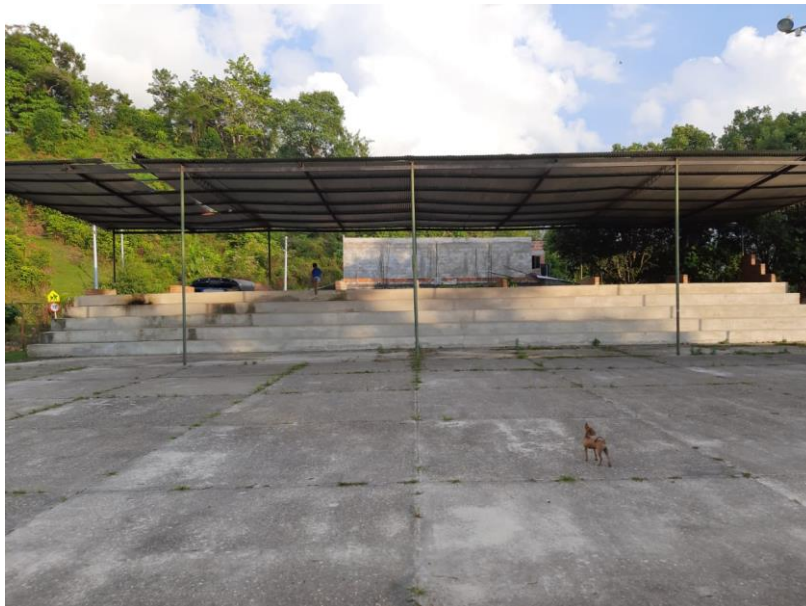
**Figura 11.** *Gradería*

La gradería es una adecuación reciente de esta sede, tienen la misma longitud de la cancha y es un excelente espacio de estancia pasiva, aunque el techo ya cuenta con deterioro.

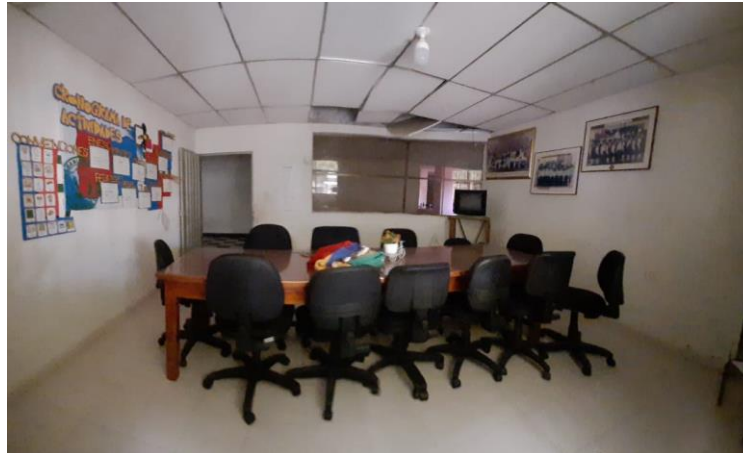
**Figura 12.** Sala de profesores

La sala de docentes es un espacio pequeño, los docentes no cuentan con su propio escritorio, hay un solo baño en dicha sala, los docentes no pueden guardar pertenencias y tampoco cuentan con lockers.

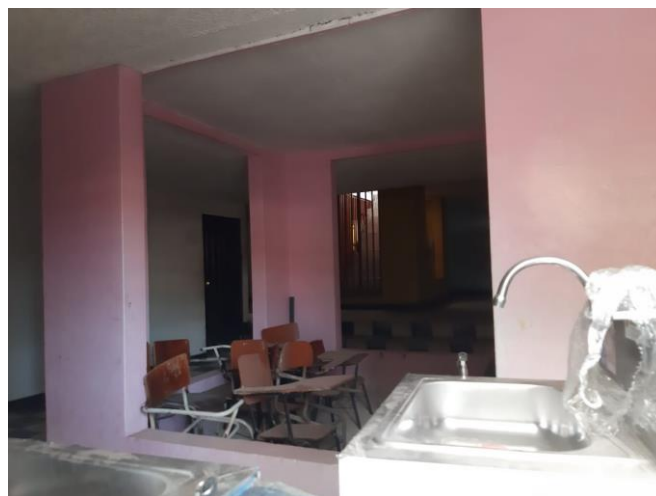
**Figura 13.** Foto dentro de la institución

Antiguamente el lugar donde están las sillas eran vacíos que aportaban iluminación y ventilación a los corredores dentro del recinto. Realizaron adecuaciones, techaron los 3 vacíos para usar el segundo piso como depósitos. Esta sede cuenta con niveles dentro del edificio, pues entre cada salón hay 2 gradas de desnivel.

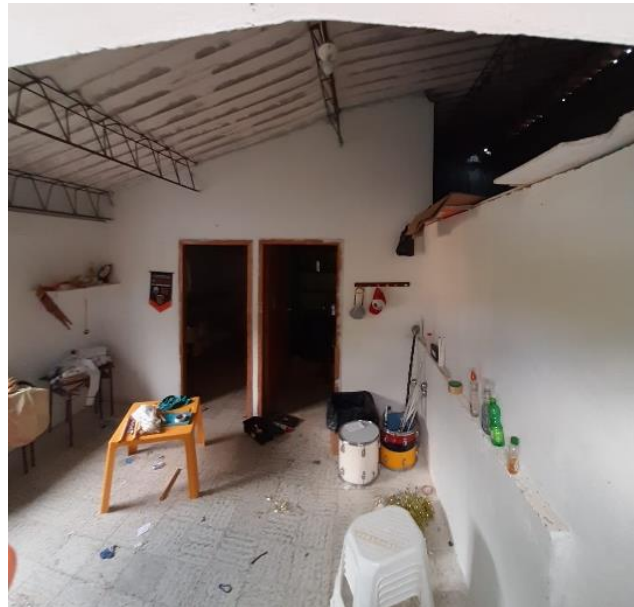
**Figura 14.** *Depósito de instrumentos de música*

El depósito de instrumentos es un lugar acondicionado para tal fin. Es tan pequeño que solo funciona como deposito pues es imposibles enseñar partituras y dictar clases de música en dicho espacio y no cuenta con los implementos necesarios.

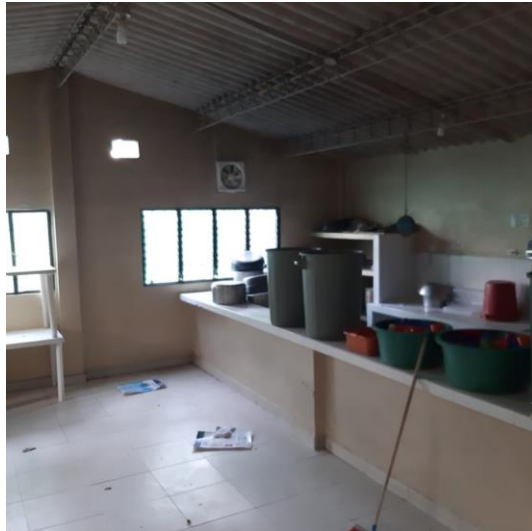
**Figura 15.** *Restaurante escolar*

El restaurante escolar es un espacio pequeño donde funciona todo, cocina, comedor y depósito, cabe resaltar que dicho restaurante abastece el 100% de los niños de la institución tanto primaria como secundaria.

El restaurante cuenta con un pequeño depósito de alimentos y con una sola nevera.

El restaurante no cuenta con depósito para almacenar las sillas y las mesas.

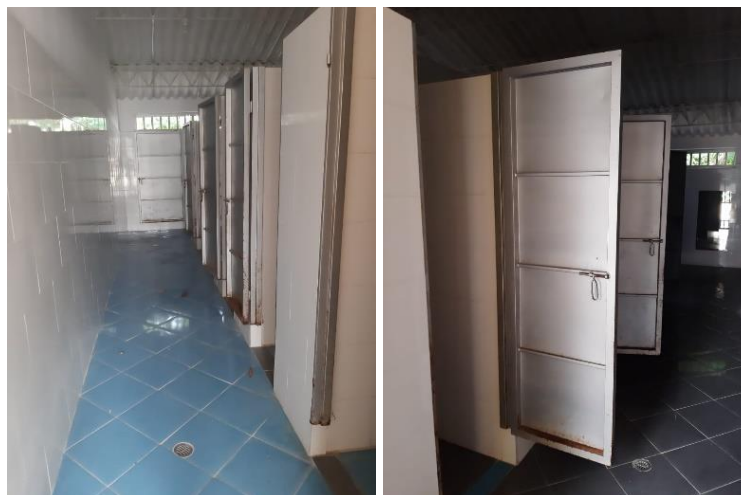
**Figura 16.** *Baterías sanitarias*

Las baterías sanitarias fueron remodeladas hace poco, pero ninguna de las sedes del municipio cuenta con baños para personas con discapacidad y debido al poco espacio los lavamanos quedaron en la parte de afuera y es de uso compartido tanto para niñas como para niños.

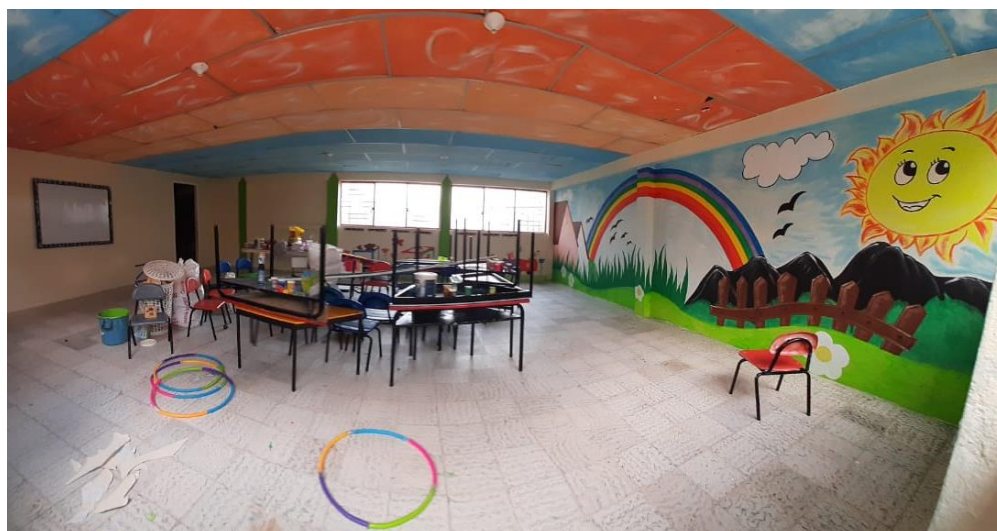
**Figura 18.** *Aula de preescolar*

Esta aula de preescolar es una de las más grandes de la sede B y es la única bien ventilada en esta sede, además cumple con la distancia máxima estipulada en la norma entre el aula y los baños.

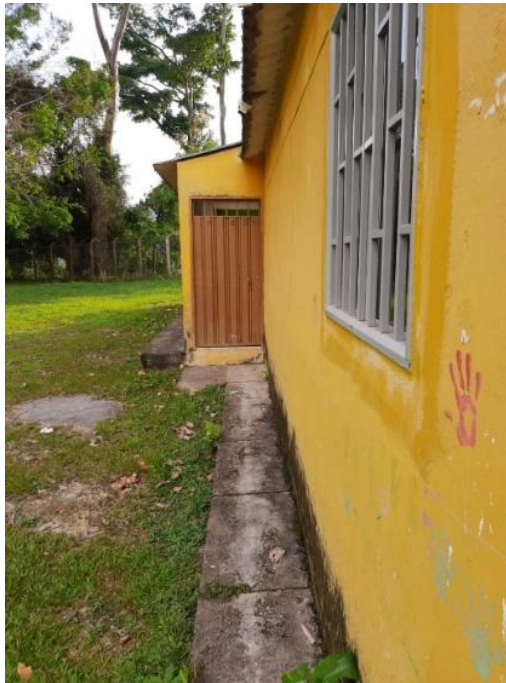
**Figura 19.** *Aula de preescolar 2*

Esta aula de preescolar queda retirada de todas las demás aulas y servicios de la sede, los recorridos que deben hacer niños para ir a la tienda escolar, a la sala de informática y a los baños, son demasiado largas y en el caso de los baños supera la distancia máxima estipulada en la norma.

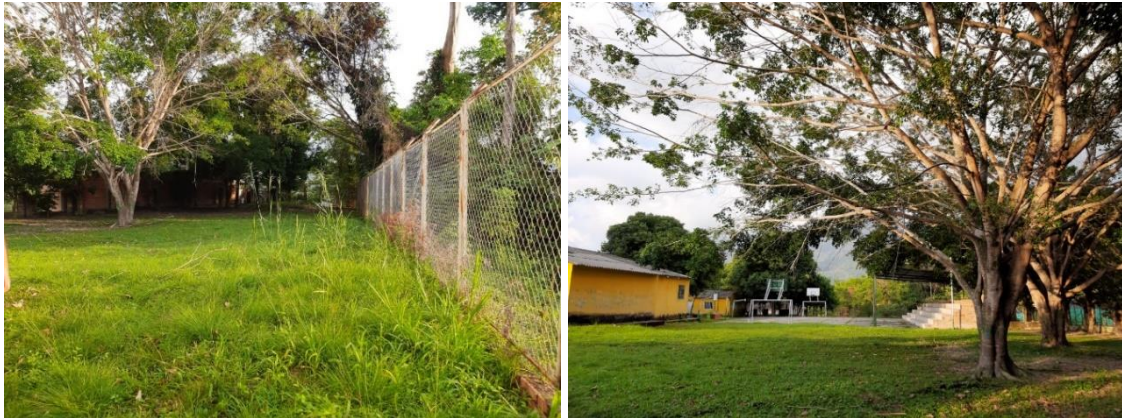
**Figura 20.** *Zonas verdes*

Las zonas verdes son muy bonitas y planas especiales para el libre esparcimiento de los niños, pero debido a la topografía del municipio, es una zona de alto riesgo para la localización de cualquier tipo de edificación pues la malla evita que los niños estén sobre el abismo y en el EOT del municipio está catalogado como zona de Alta Pendiente y Afectaciones Ambientales.

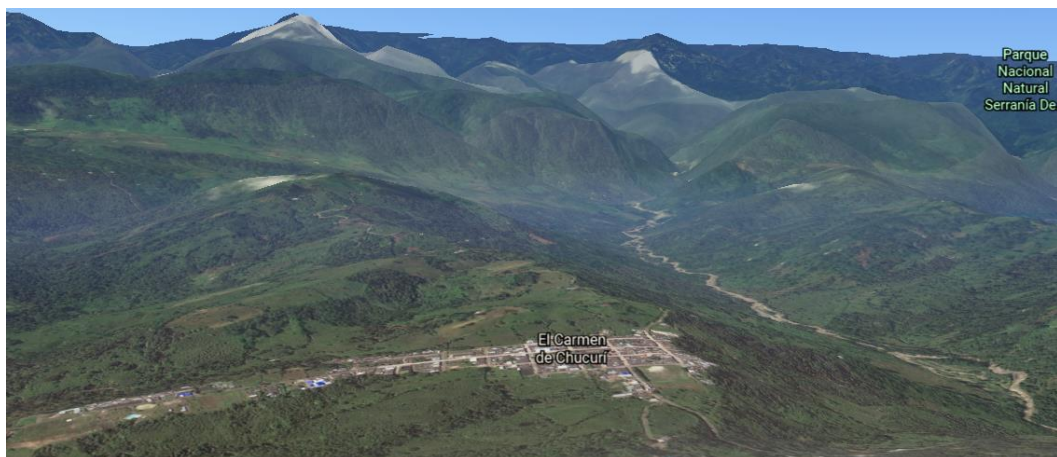
**Figura 21.** *Topografía del municipio*

El casco urbano de El Carmen de Chucurí está situado en una meseta que se encuentra en una cadena montañosa y cercano al Parque Nacional Natural Serranía de los Yariguíes. El municipio de El Carmen de Chucurí, Santander presenta una altitud de aproximadamente 780msnm en su casco urbano.

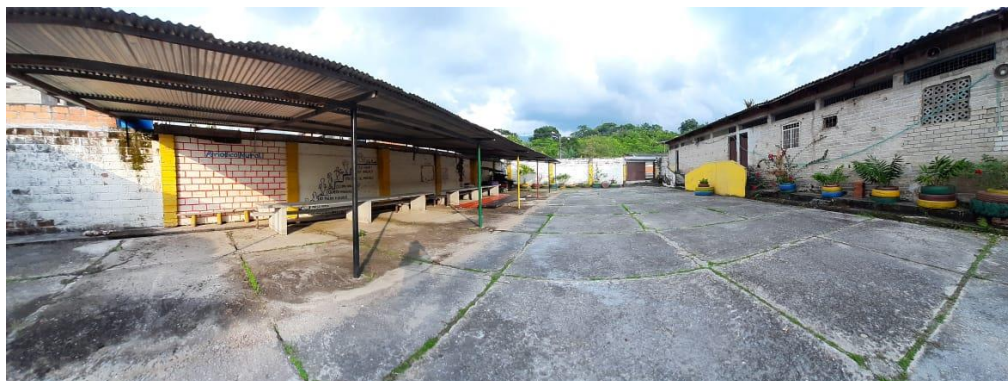
**Figura 29. Patio**

Este patio es el único lugar de estancia con la que cuenta la sede BB, no hay zonas verdes, los “comedores” y la cubierta fueron acondicionados hace poco. Esta sede tampoco cuenta con accesibilidad, pues el nivel entre el patio y los salones está conectado por medio de escaleras y rampas son de pendientes excesivamente pronunciadas y además dichas rampas inician y terminan en escaleras.

Esta sede tiene bastante detrimento físico, es antigua y es una sede donde las aulas son bastante oscuras.

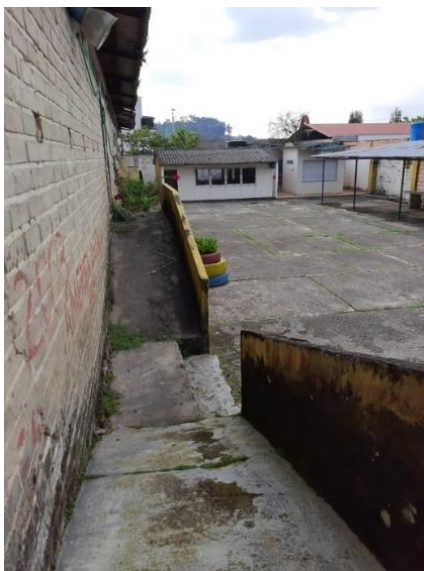
**Figura 33.** *Rampas y escaleras de acceso a las aulas*

El acceso a los salones es a la intemperie y por medio de estas rampas con pendientes excesivamente pronunciadas y que además la rampa empieza y termina en escalones.

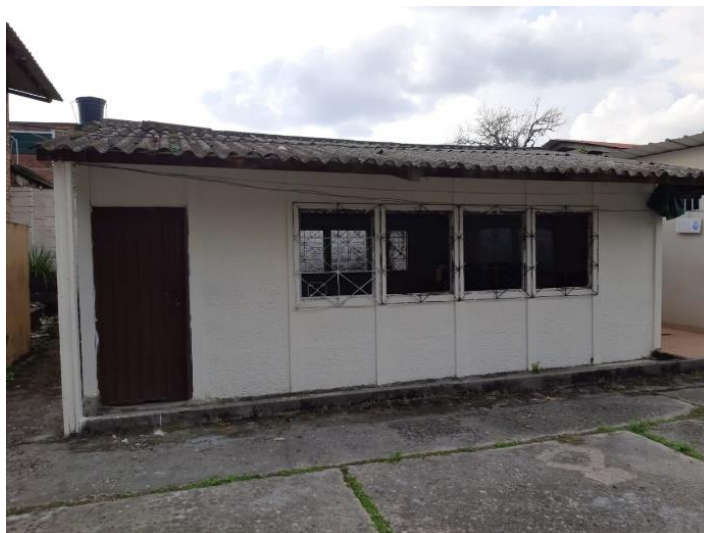
**Figura 34.** *Aula*

Este salón funciona para uno de los 2 quintos está aislado del resto de aulas, es caliente, está mal orienta y el espacio es reducido. Es conocido como la jaula.

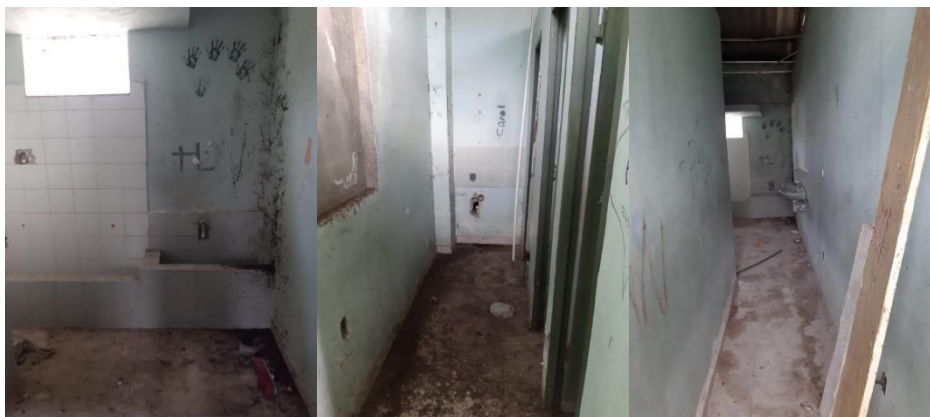
**Figura 35.** *Baños inhabilitados*

Antiguamente esta era la batería de baños de la institución, pero actualmente está deshabilitada y ya cuentan con otra batería de baños nueva. Muchas de las desventajas de las sedes educativas en el municipio es que no cuentan con suficiente espacio y en este caso, la sede BB aparte de que el lote más pequeño hay espacio desaprovechado.

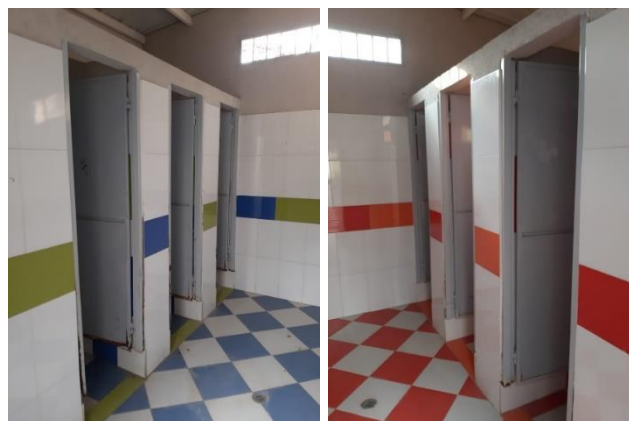
**Figura 37.** *Batería Sanitaria*

Las baterías sanitarias fueron construidas debido a la falla en las otras, no cuenta con baños para personas con discapacidad y debido al poco espacio los lavamanos quedaron en la parte de afuera y de uso compartido para niñas y niños.

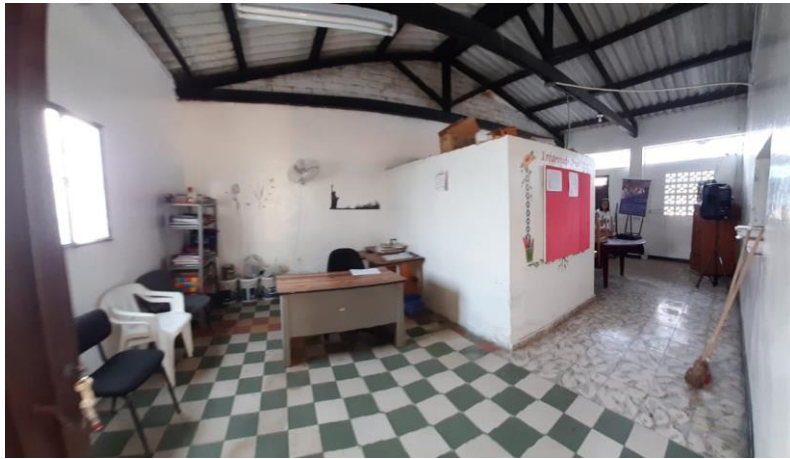
**Figura 38.** *Coordinación y sala de docentes*

La sala de docentes es compartida con coordinación, la división entre ambos espacios es el único baño para los docentes y administrativos de dicha sede.

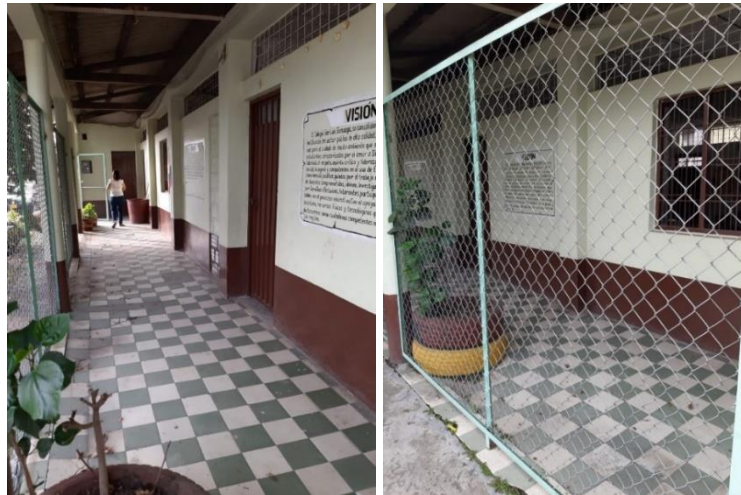
**Figura 40.** *Pasillo*

Este pasillo que da contra la calle 3, permite que 2 de sus 5 aulas y la sala de docentes tengas dos accesos independientes.

Esta sede tampoco cuenta con portería. Antiguamente este pasillo no estaba enmallado lo que permitía que muchos niños se volaran de la institución y permitía que personas ajenas a ella se acercaran a las ventanas y puertas del colegio libremente.

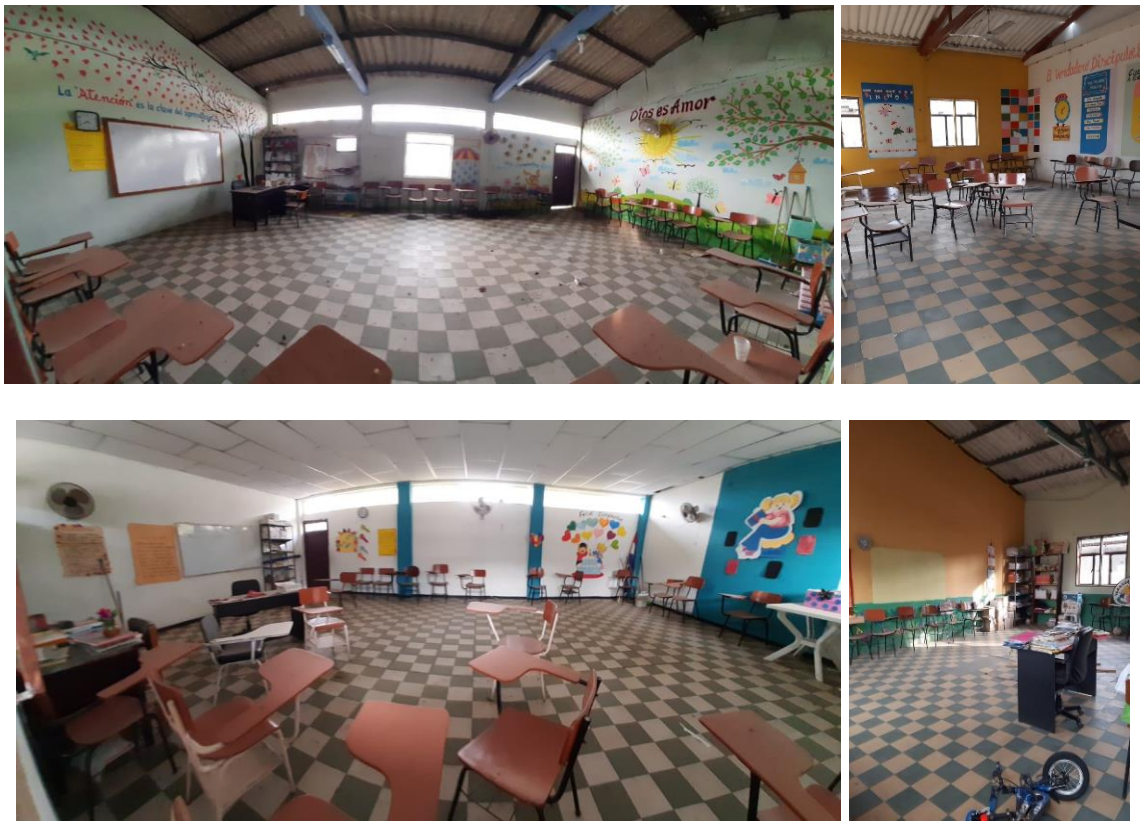
Figura 41. Fotos de las aulas

Las aulas no cuentan con buena iluminación y ventilación a pesar de que están bien orientadas.

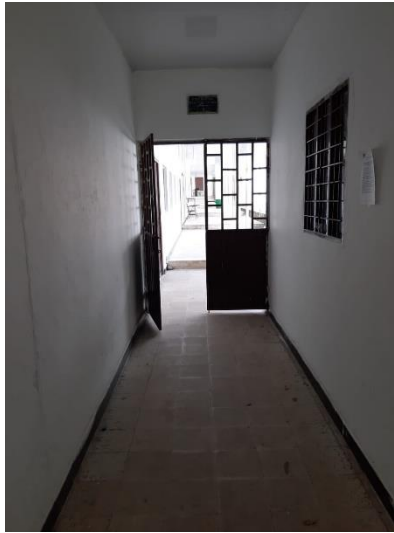
**Figura 50.** *Pasillo de acceso*

Este pasillo es el acceso a esta sede y se repite el problema de las sedes anteriormente estudiadas, no hay portería ni un recinto que reciba los alumnos, casi siempre se presentan aglomeraciones pues un docente se para en la puerta para hacer control.

Esta sede cuenta con 2 accesos, pero en realidad solo mantiene abierto este acceso porque el otro está inmerso dentro de un aula.

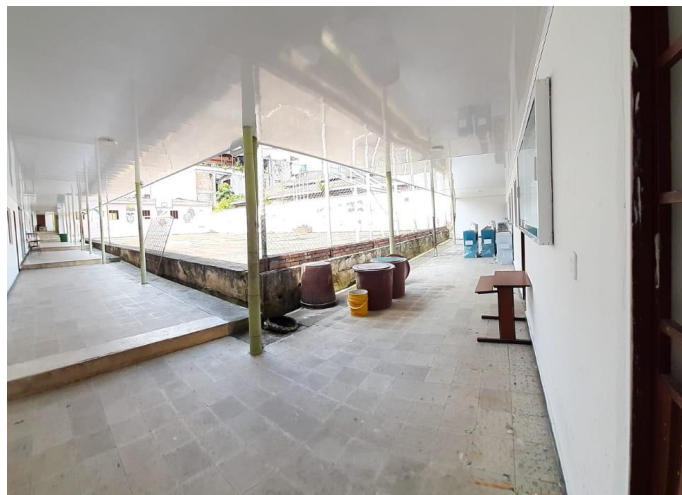
**Figura 51.** *Pasillos y cancha de la sede A*

El colegio está construido en forma de claustro, sus aulas y demás servicios funcionan como paramento y cerramiento del colegio.

Esta sede también cuenta con varios niveles, no cuenta con rampas ni con baños para personas con discapacidad.

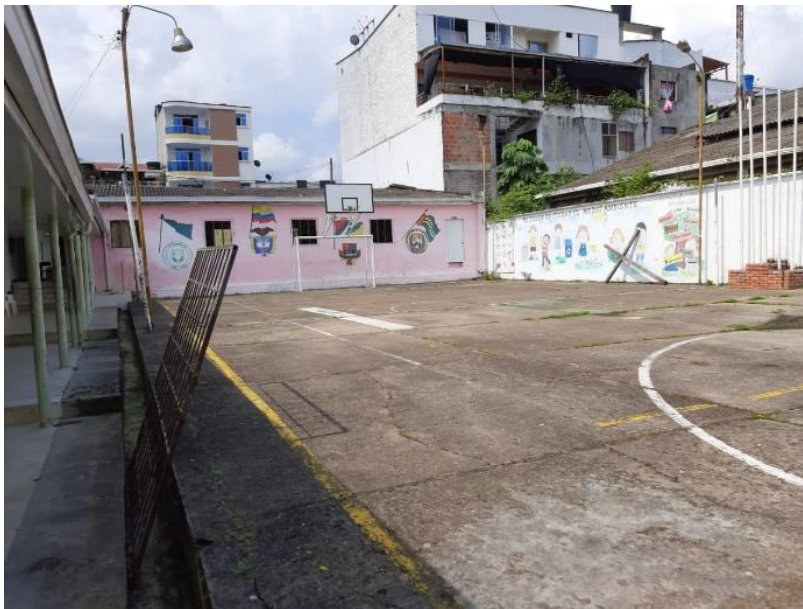
**Figura 52.** *Polideportivo*

El polideportivo es el único espacio para juego de la sede, pero no está permitido utilizarlo porque no cuenta con mallas de separación entre la cancha y la circulación, lo que comúnmente ocasiona accidentes con los niños que están en los pasillos. Esta sede no cuenta con sillas ni comedores, donde se pueda consumir los alimentos con comodidad.

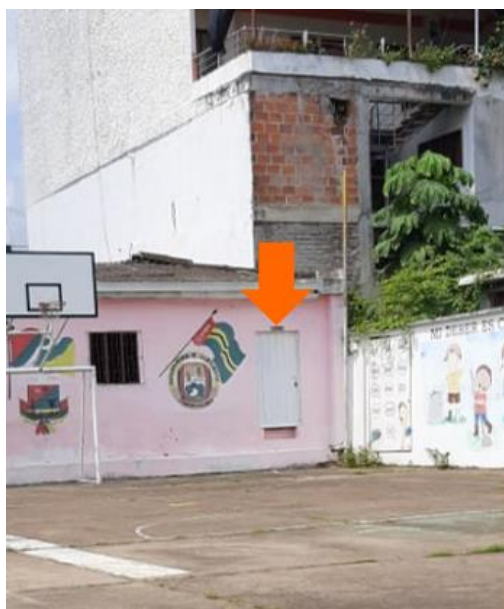
**Figura 53.** *Puerta de la biblioteca*

La flecha apunta uno de los espacios más disfuncionales, oscuros y húmedos de esta sede, es la biblioteca del colegio, no tiene ni una sola ventana de iluminación o ventilación por ninguna de sus 4 caras, nunca está abierta, no cuenta con espacio para estudio individual ni grupal, solo almacena los libros.

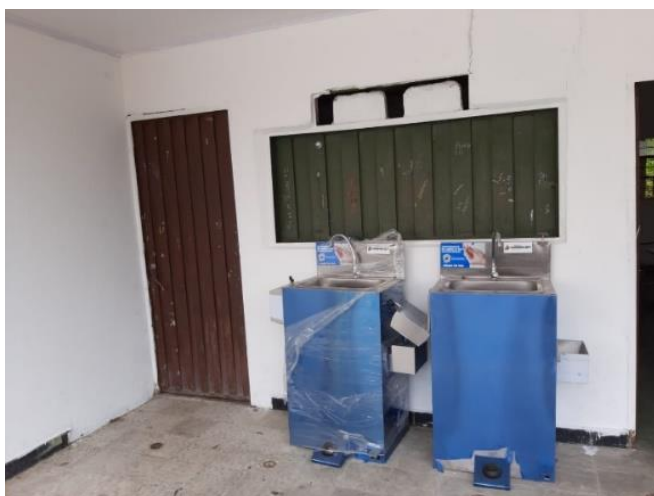
**Figura 54.** *Tienda de venta de alimentos*

Esta es la “cafetería” de la institución, pero en realidad es un espacio adecuado para venta de alimentos, no cuenta con cocina y los alimentos son contratados y traídos para vender dentro de la institución, pero no hay posibilidad de preparar nada.

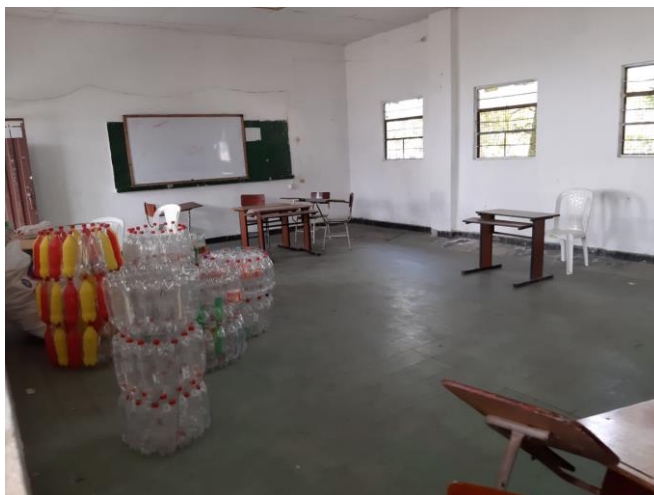
**Figura 55.** *Aula*

El salón de la foto es el más grande de esta sede, además de ser el mejor iluminado, ventilado y está bien orientado.

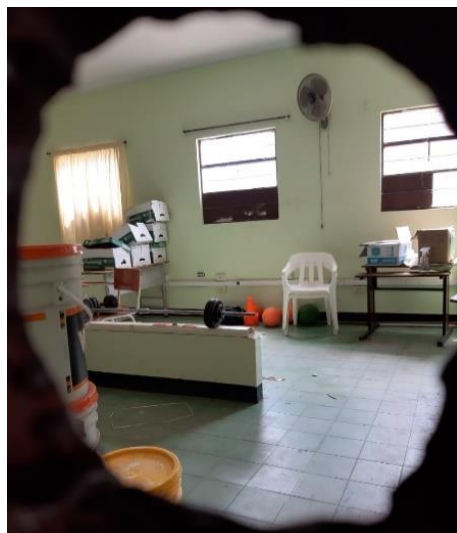
**Figura 56.** *Sala de informática*

El espacio de la foto es la sala de informática, los computadores están guardados debido a la contingencia por el Covid. Es un espacio demasiado reducido para funcionar como tal pues cuando los puestos de trabajo están completamente ocupados circular en la sala es imposible.

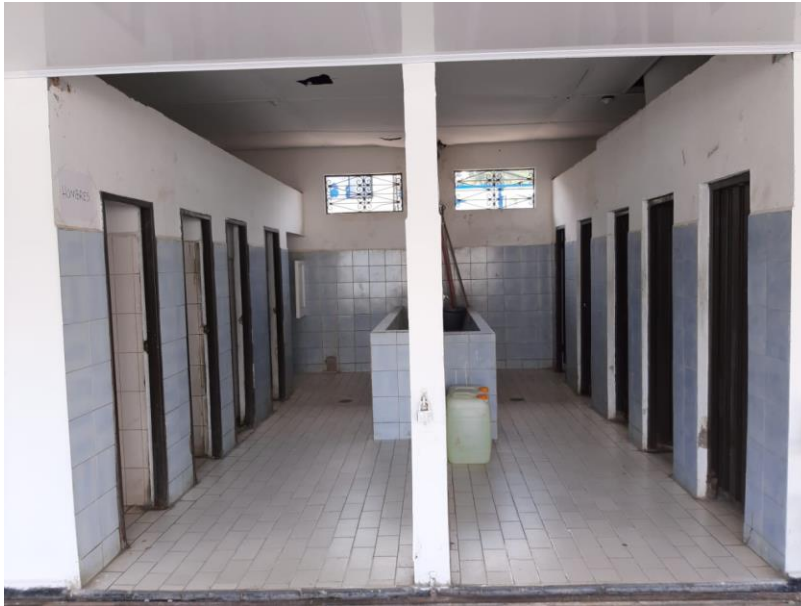
**Figura 59.** *Batería sanitaria*

Esta es la única batería sanitaria de la institución, al lado derecho está la de hombres que cuenta con 4 baños y al fondo una poceta, no tiene orinales y los lavamanos son pocetas, pero altas, al lado izquierdo es el baño de mujeres hay 5 baños, pero uno permanece cerrado con llave porque es para uso exclusivo de la coordinadora del colegio porque la oficina de ella no cuenta con baño. No hay baños para personas con discapacidad, ni lavamanos para personas de baja estatura.

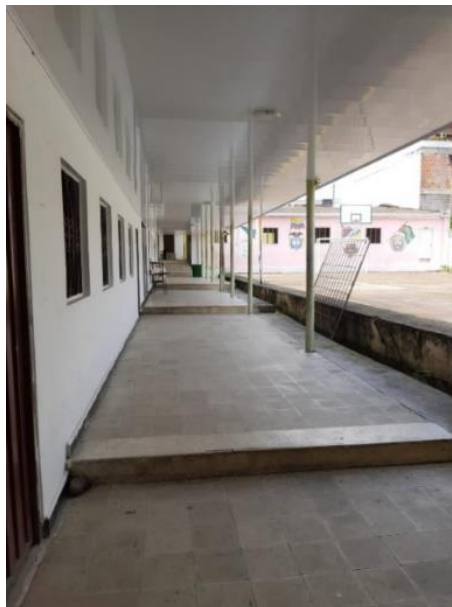
**Figura 60.** *Circulaciones de la sede A*

En esta foto se ve claramente los cambios de nivel que hay en la institución, la falta de rampas. Ya han ocurrido accidentes ocasionados por los cambios de nivel.

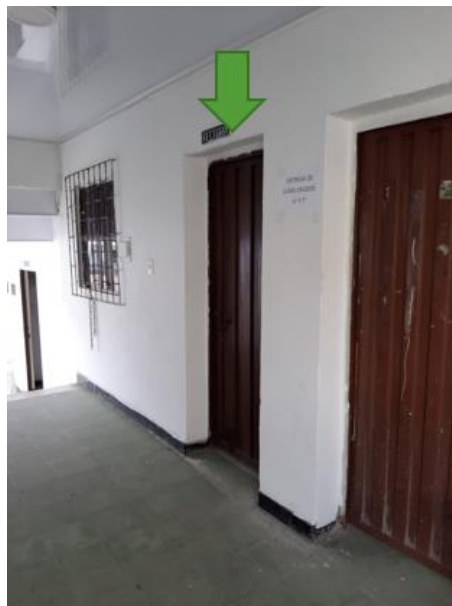
**Figura 61.** *Rectoría*

La flecha señala la puerta de la oficina de rectoría, es la única oficina con baño privado, cuenta con 2 accesos, uno dentro de la institución y el otro acceso es por la parte de la carrera 3 directamente a la calle. También está mal orientada, pero la oficina cuenta con aire acondicionado.

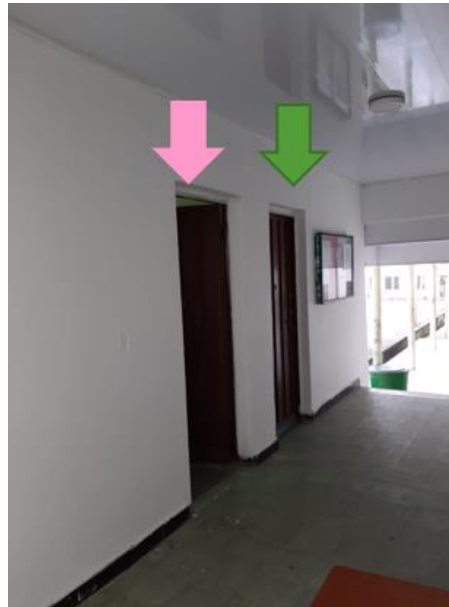
**Figura 62.** *Coordinación y Psicoorientadora*

La flecha verde señala la oficina de coordinación, la flecha rosada señala la oficina de la sicopedagoga, ninguna de las 2 tiene baño privado, son oficinas pequeñas y oscuras.

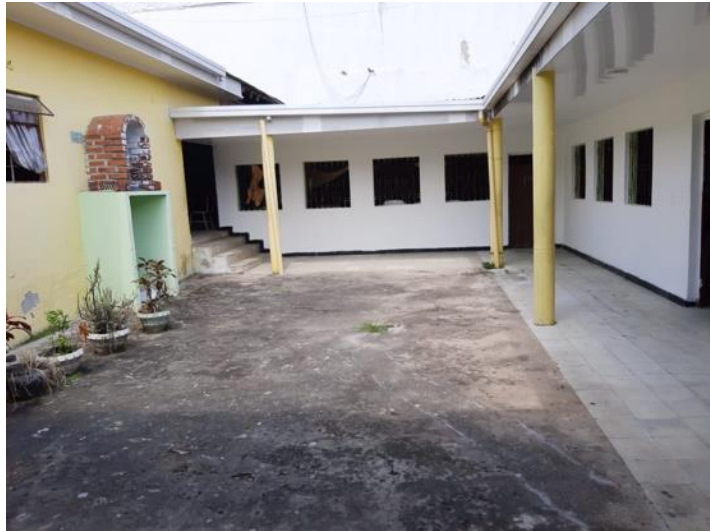
**Figura 63. *Patio***

Este es un pequeño vacío en la parte alta de la sede, pero se repiten los problemas del polideportivo, ausencia total de zonas verdes, ausencia de sillas o zonas para estancia pasiva.

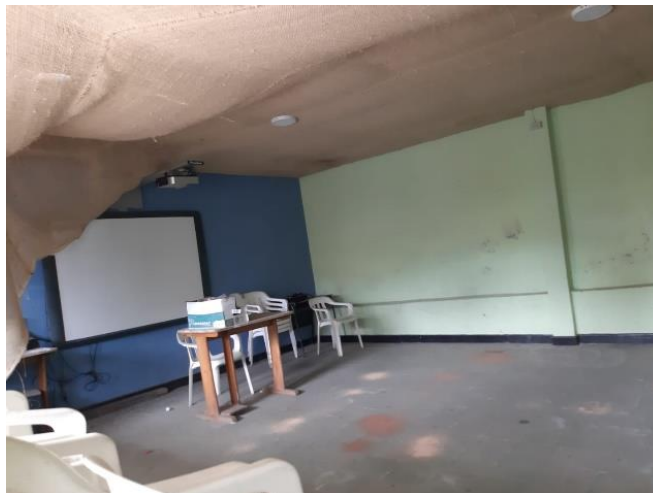
**Figura 64. *Aula***

Este salón es conocido como la pecera y es uno de los salones con más falencias. Esta mal orientado y por la ubicación solo esta iluminando y ventilado por una cara que permite el paso del

sol de la mañana dentro del aula, tiene problemas de humedad al punto de generar hongos y tiene filtraciones de agua, cada vez que llueve el salón se inunda.

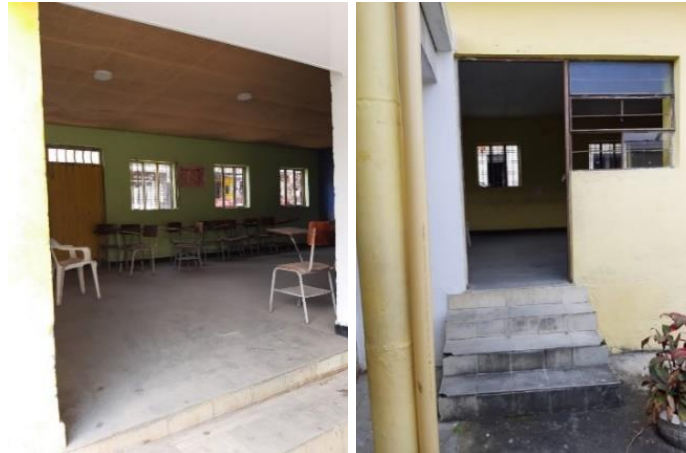
**Figura 65.** *Aulas*

Estos salones están bien orientados pero la ubicación en uno y las ventanas pequeñas en otro hace imposible captar bien la ventilación e iluminación y además cuentan con 4 gradas para poder acceder.

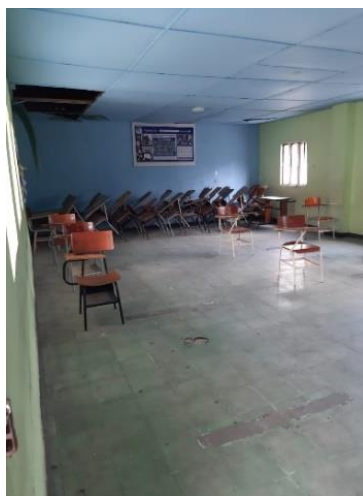
**Figura 66.** *Antiguo laboratorio*

Antiguamente este era el único laboratorio con el contaba la institución, era un laboratorio de Química y Biología, pues tenía mesones y lavabos, pero muy pocas veces recibió este uso pues el colegio nunca tuvo reactivos ni los implementos necesarios, no contaba con ducha química ni lava ojos en caso de emergencia y debido al no uso se le realizaron las adecuaciones para que ahora opere como un aula tradicional pero el deterioro en el cielo raso es evidente, también es una de las pocas aulas bien orientadas e iluminadas.

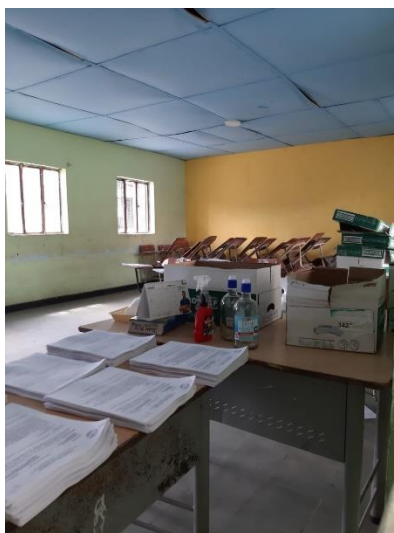
**Figura 67.** Aula

Esta aula está mal orientada, le golpea el sol de la mañana y de la tarde. Esta sede tiene muchos años de deterioro porque el colegio es público pero el lote le pertenecía a la junta de acción comunal del municipio y por esta razón los entes gubernamentales no se hacían cargo de las adecuaciones y mejoras de la planta física y la junta de acción comunal no cuenta con los recursos para inversión, el colegio tuvo un descuido de casi 10 años donde literalmente se estaba cayendo a pedazos, tanto que los padres de familia interpusieron una tutela.

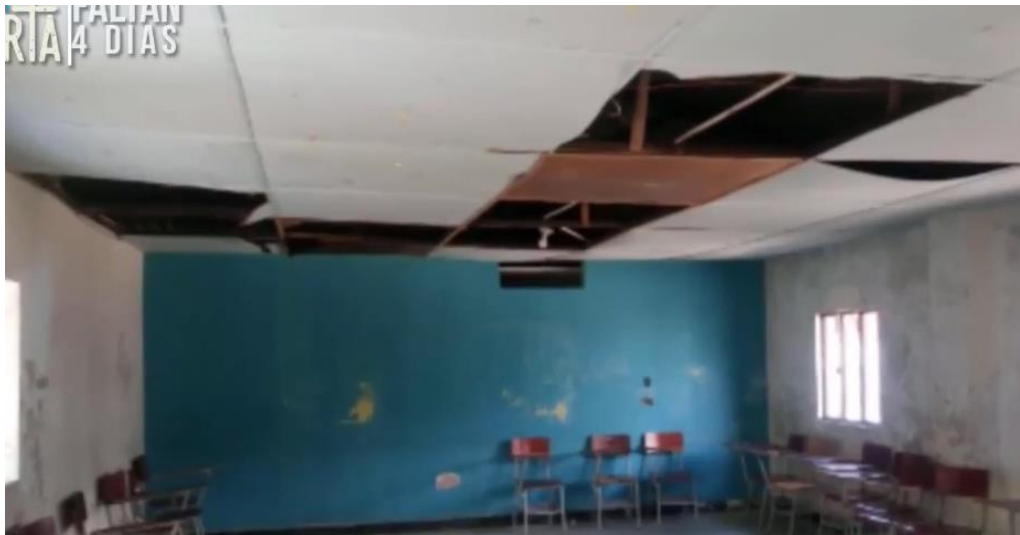
**Figura 68.** Foto de la noticia

Aproximadamente 500 estudiantes del colegio San Luis Gonzaga en el Carmen de Chucurí deben turnarse diariamente para poder recibir clases, debido al mal estado de las instalaciones de una de las sedes de la institución

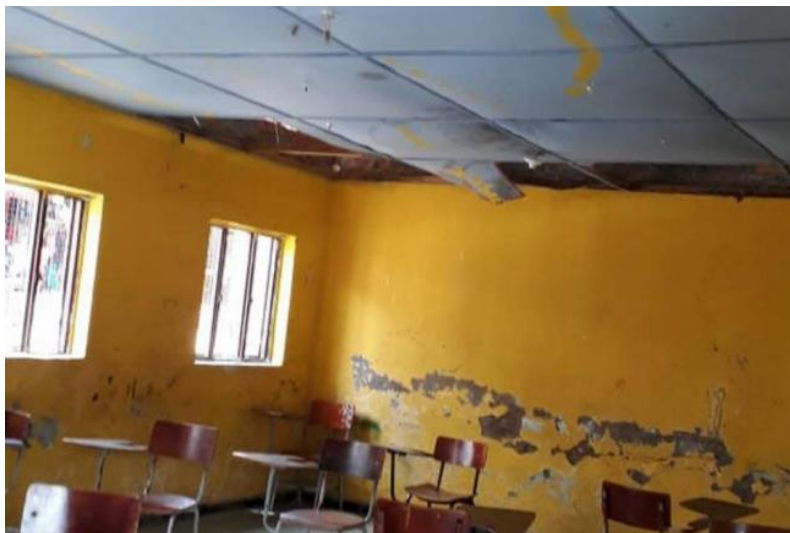
**Figura 69.** Foto tomada de la noticia

Cerca de 500 estudiantes tienen que turnarse para asistir a clase porque su colegio tiene grietas, goteras, tejas inestables y daños en la pintura. Con esta medida, los jóvenes solo pierden cuatro días de clase en lo que queda del año lectivo.

Goteras en el techo, grietas en las paredes, deterioro en la pintura y tejas inestables, son las razones por las cuales un padre de familia decidió interponer una tutela demandando el derecho a la educación en condiciones dignas para los niños que asistían a clases.

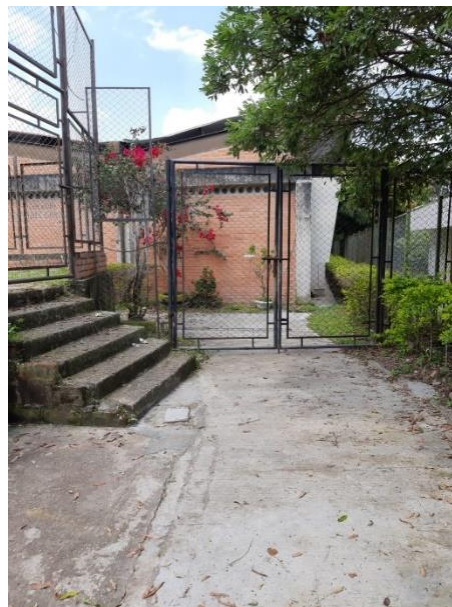
**Figura 76.** *Acceso a la sede*

En esta sede se repite varios errores de las demás sedes, no hay ninguna sede en el municipio con un debido control en la portería de las instituciones, ni un sitio que permita a los niños protegerse de la intemperie.

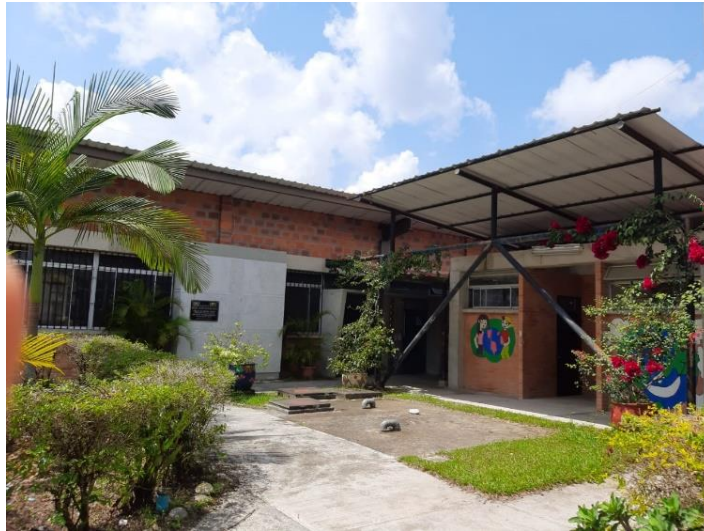
**Figura 77.** *Acceso*

Esta sede si cuenta con algo de zona verdes que la hace más bonita físicamente pero el lote es pequeño.

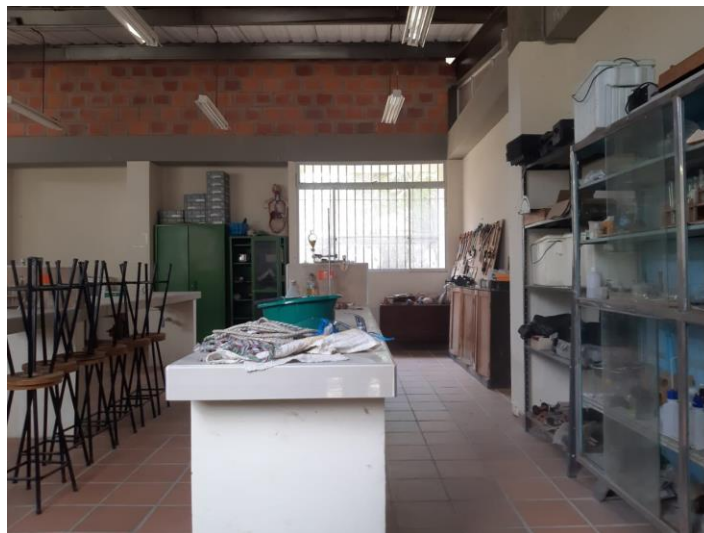
**Figura 78.** *Único laboratorio*

El único laboratorio de todo el colegio está en esta sede, tiene mesones y pocetas.

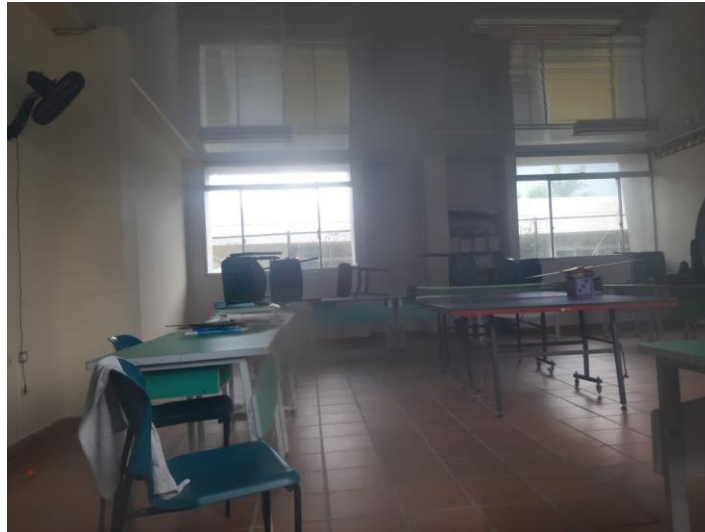
**Figura 79.** *Sala de docentes*

La sala de docentes es un salón adecuado para ellos, cada uno cuenta con su escritorio, pero no reciben estudiantes dentro de ella ni tiene habilitado un espacio donde puedan recibirlos los estudiantes individual o grupalmente.

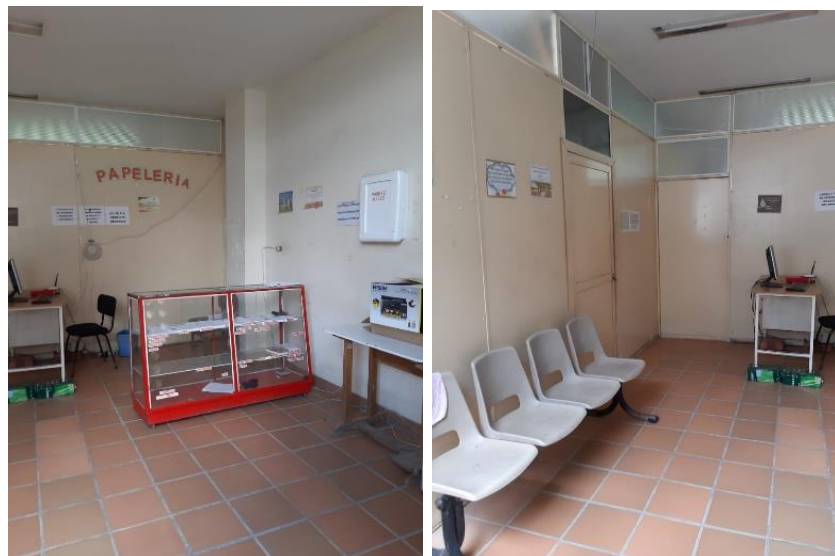
**Figura 80.** *Coordinación, Psicoorientadora y Tienda escolar*

Este espacio fue adaptado para que funcionen la papelería, venta de alimentos, coordinación y Psicoorientadora.

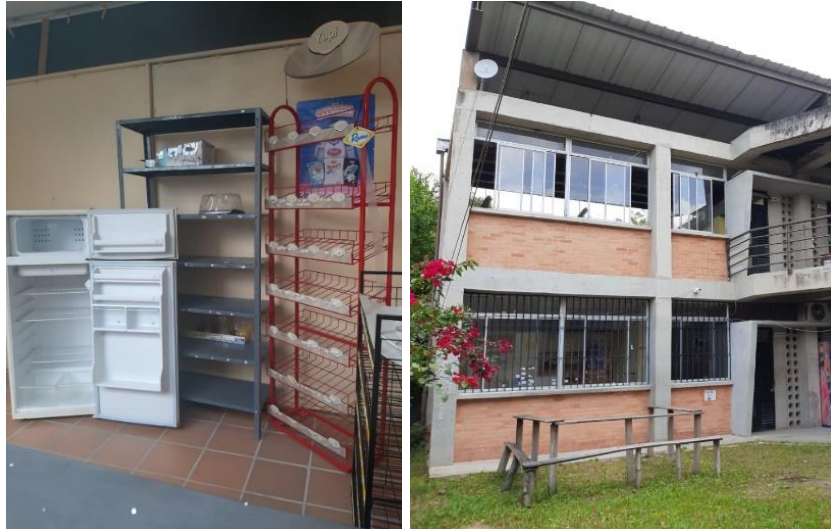
**Figura 81.** *Tienda escolar*

Este es el espacio acondicionado para la venta de alimentos, no es cocina, no se puede preparar ningún tipo de alimento allí, no hay comedores ni bancas, los niños se sientan en el piso a tomar sus onces.

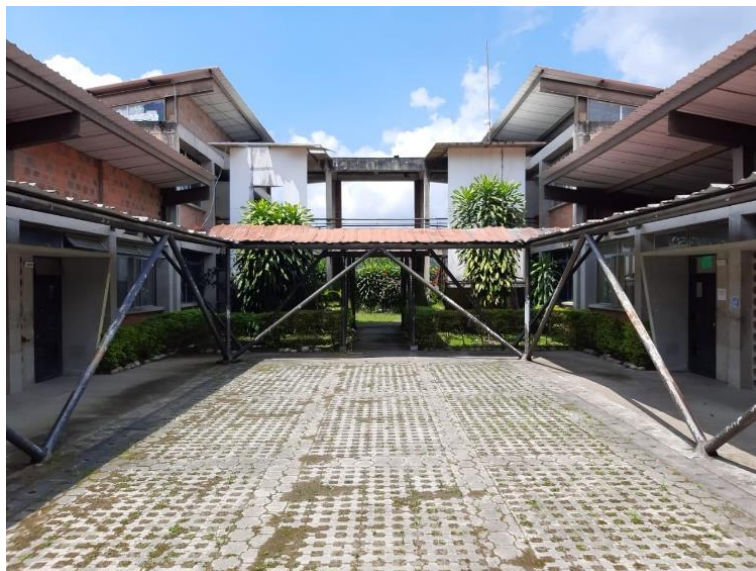
**Figura 82.** *Patio*

En la foto se aprecia el patio de banderas y el lugar para realizar los eventos en la sede, pero dicho espacio es insuficiente para la cantidad de estudiantes que estudian en la sede.

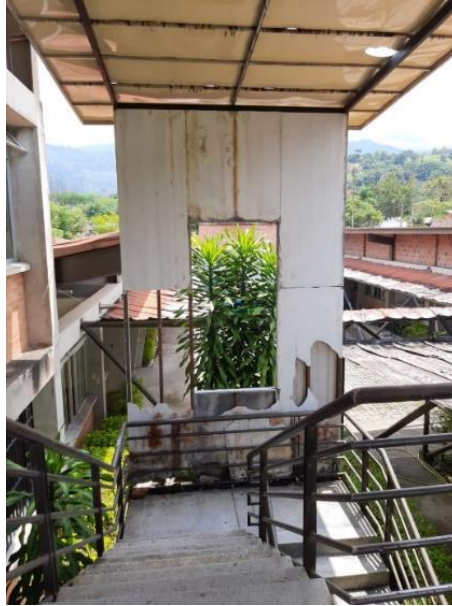
**Figura 83.** *Cubierta de las escaleras*

Las escaleras de acceso al segundo piso ya presentan bastante deterioro para ser una sede construida hace tan poco tiempo (Fue construida en 2010 y puesta en funcionamiento en el 2011). La calidad de los materiales utilizados no fue óptima.

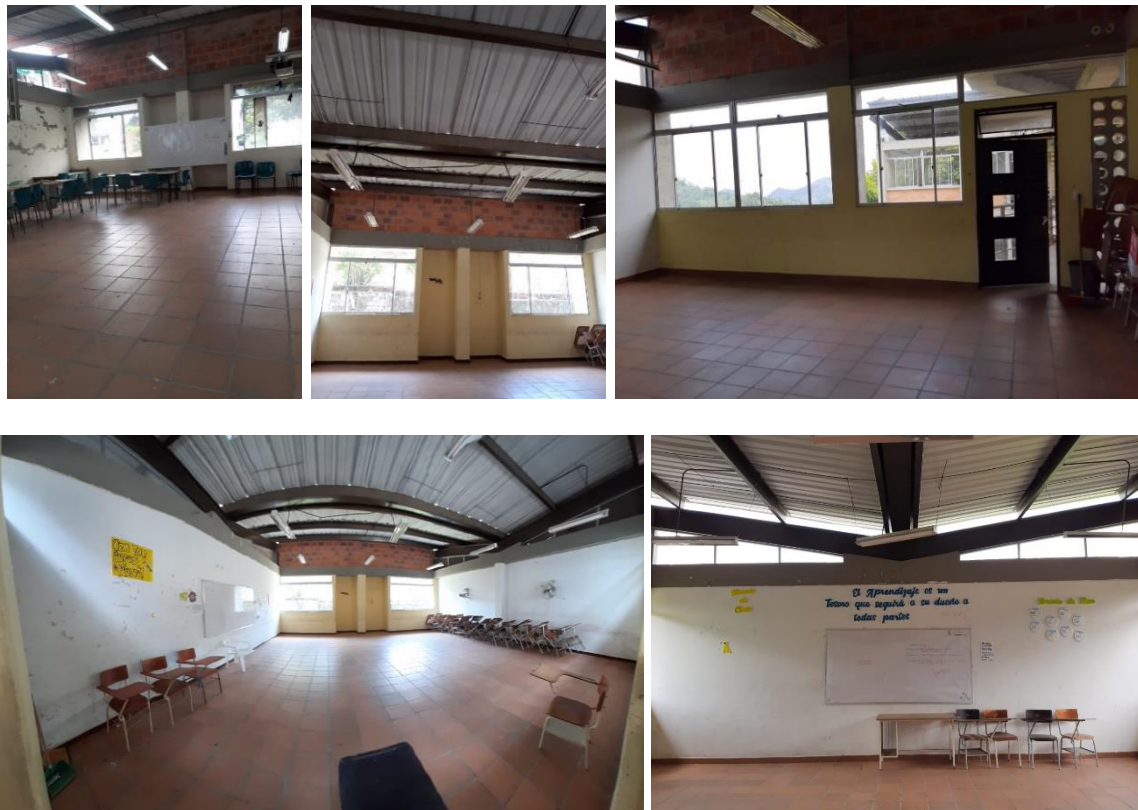
**Figura 84. Aulas**

Las aulas de la sede son de 8x8, la sede está bien orientada y bien iluminada, la sede trata de cumplir con algunos elementos de la normativa.

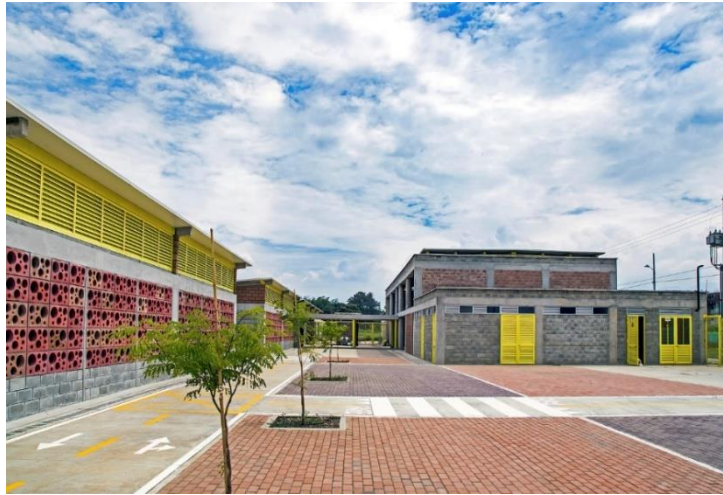
**Figura 97.** *Colegio y Centro de Desarrollo El Rodeo*

Colegio con capacidad de 940 alumnos, y un Centro de Desarrollo Infantil para 300 niños. Se localiza en el Municipio de Jamundí, Valle del Cauca, el lote tiene una forma geométrica cuadrada, con un área total de 13.110,07 mts<sup>2</sup>, y su topografía es prácticamente plana. Debido a la gran extensión del predio, se propuso desarrollar el proyecto en un piso.
