**Colegio de educación básica secundaria y media vocacional con capacidad para 480  
estudiantes en el Municipio de El Carmen de Chucurí, Santander**

**Trabajo de grado para optar el título de Arquitecto**

**Universidad Santo Tomás, Bucaramanga**

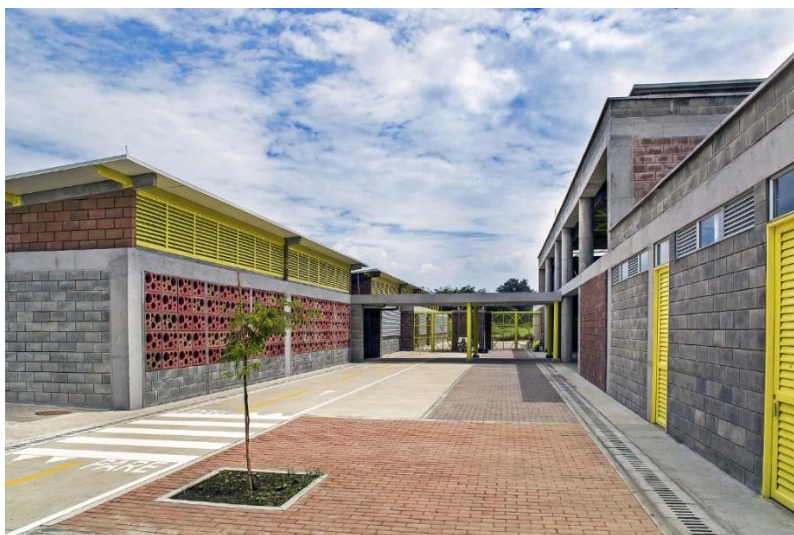
**Figura 100.** *Colegio y Centro de Desarrollo El Rodeo*

Las fachadas se resolvieron mediante calados y el uso de umbrales, logrando de este modo la ventilación cruzada. Se desarrolló la mayor cantidad de cobertura vegetal en los patios y se instaló una mampara verde sobre la culata occidental de los edificios, para mitigar la reverberación solar.
